Département : Haute-Savoie (74)
Commune : Morzine - Avoriaz
Date : 20 Janvier 2011

Schéma Directeur d'Assainissement du Réseau d'Eaux Usées d'Avoriaz

Phase N° 1 : Diagnostic des réseaux d'eaux usées

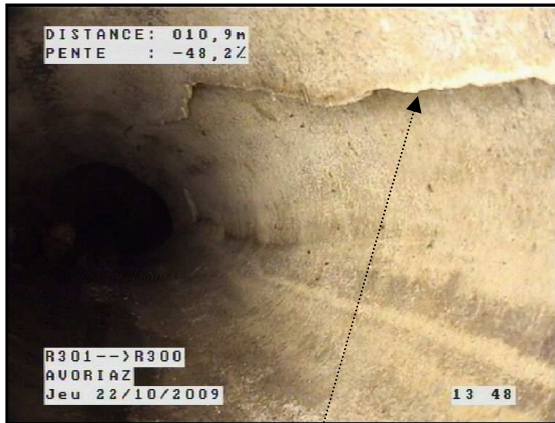
R.301 à R.300 : Début
d'effondrement

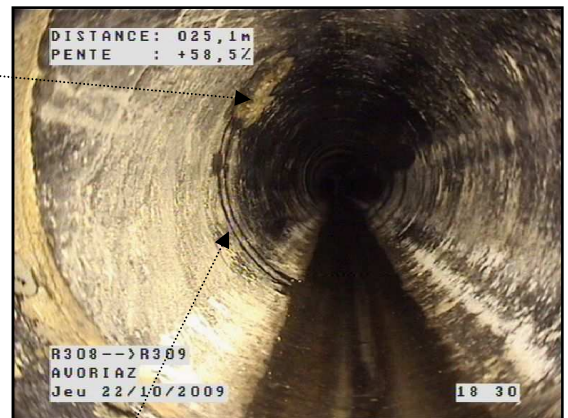
Ce tronçon est en fibrociment donc il doit être changé en totalité. De plus il y a de nombreux trous dans les parois du réseau par lesquels on voit le sol. Ces ruptures créent des infiltrations et des exfiltrations. On peut aussi observer quelques fissures longitudinales qui fragilisent les parois des réseaux.

R.309 à R.308 : Rupture dans la paroi, sol visible

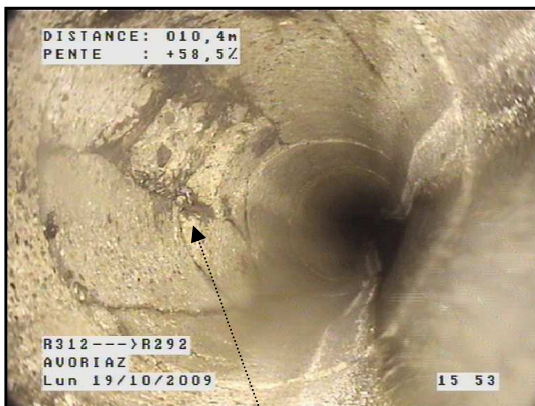
Ce tronçon est en fibrociment donc il doit être changé en totalité. Il y a de nombreuses fissures longitudinales et complexes qui affaiblissent les parois des réseaux, à certains endroits le réseau est en train de s'effondrer. Il y a également des trous dans les parois qui permettent aux eaux de s'infiltrer ou de s'exfiltrer.

R.312 à R.292 : Fissures Complexes, affaiblissement de la voute supérieure

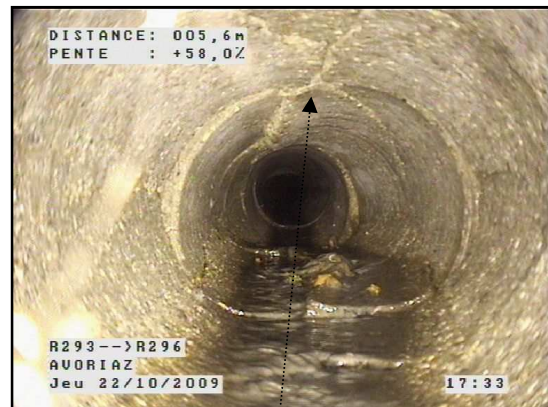
R.296 à R.293 : Fissures Complexes, Affaiblissement de la voute supérieure

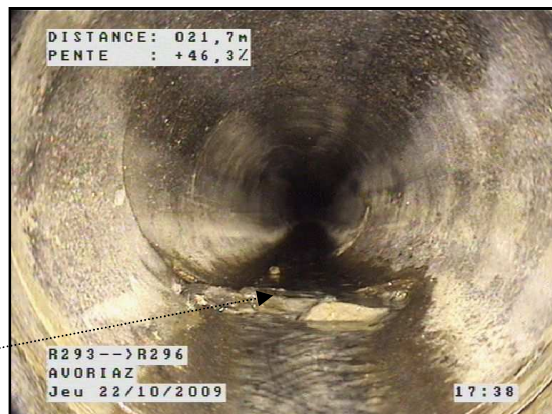
R.296 à R.293 : Rupture dans la paroi inférieure, sol visible, exfiltration

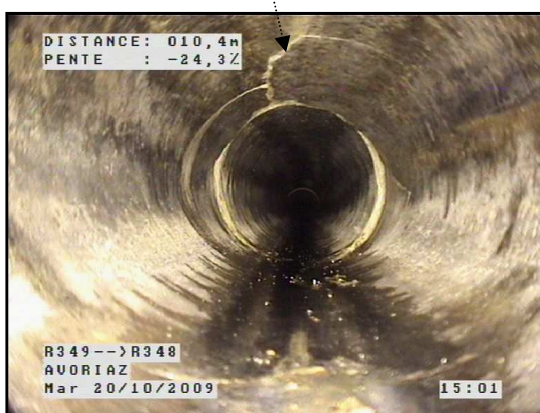
R.349 à R.348 : Fissures Longitudinales, Affaiblissement de la voute supérieure

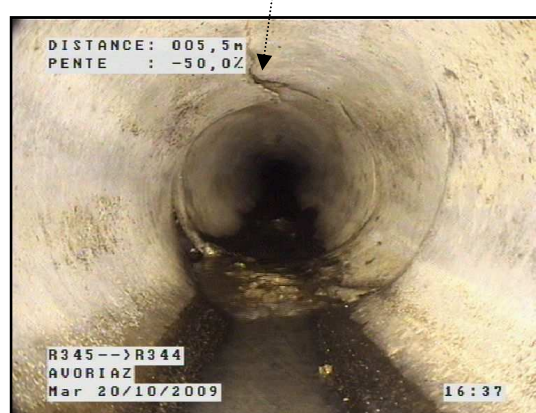
R.345 à R.344 : Fissures Longitudinales, Affaiblissement de la voute supérieure

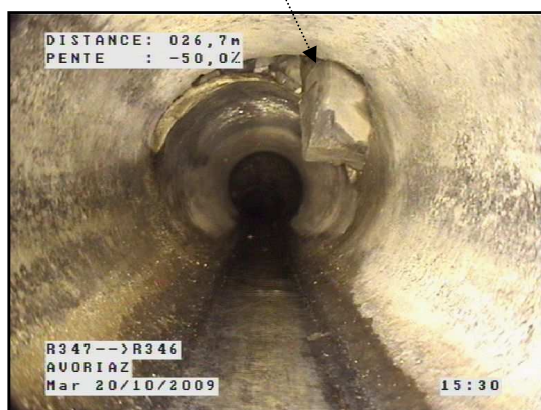
R.347 à R.346 : Casse de la voute supérieure, entrée de blocs, infiltration

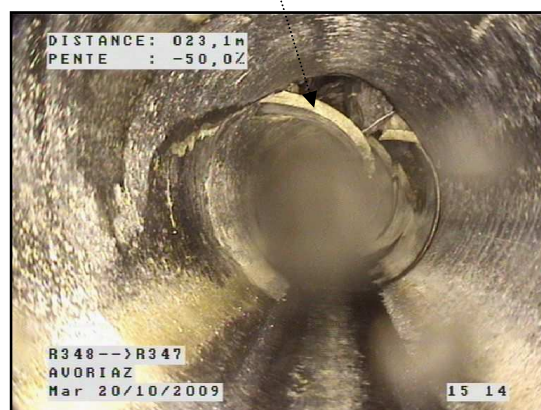
R.348 à R.347 : Casse de la voute supérieure, entrée de blocs, infiltration

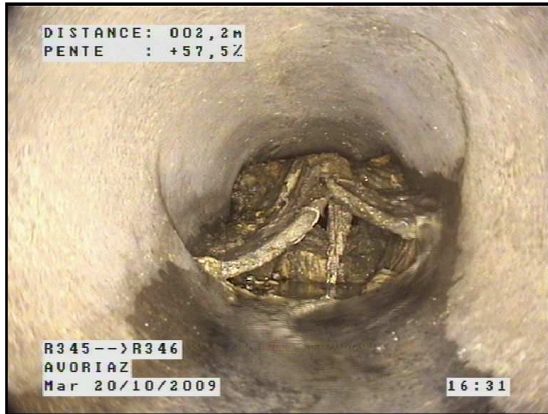
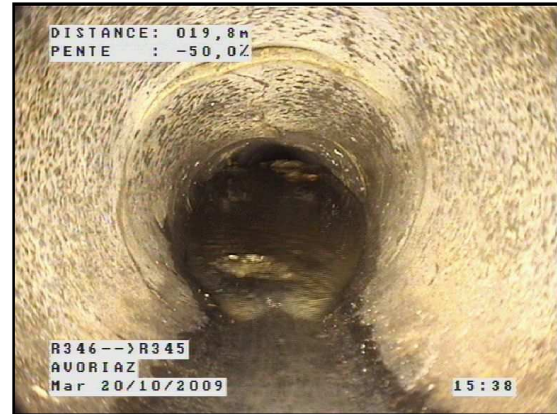
R.346 à R.345 : Bouchon du aux casses du réseau. Vue amont et aval.

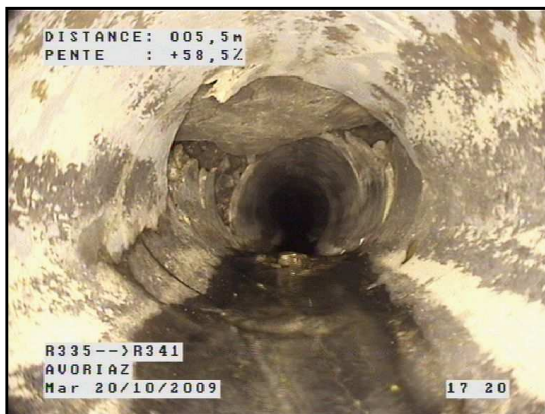
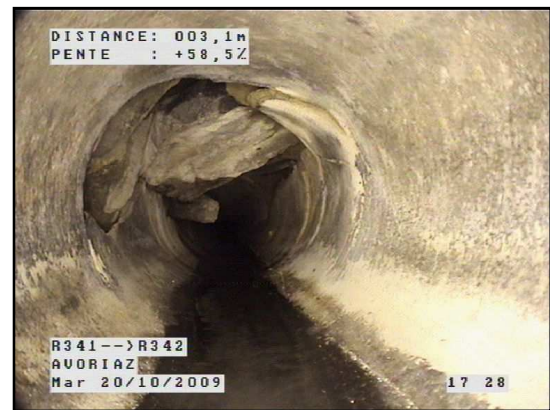
R.342 à R.335 : Plusieurs grosses casses sur ce tronçon avec infiltration d'eau parasites

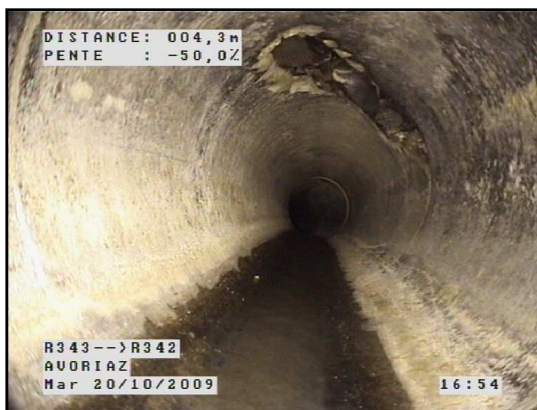
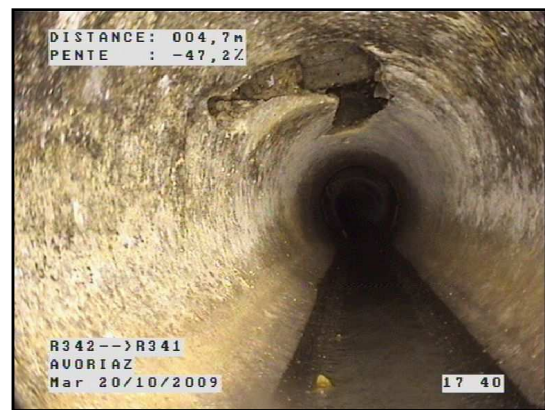
R.343 à R.335 : Plusieurs gros trous dans la voute supérieure avec infiltration d'eaux parasite

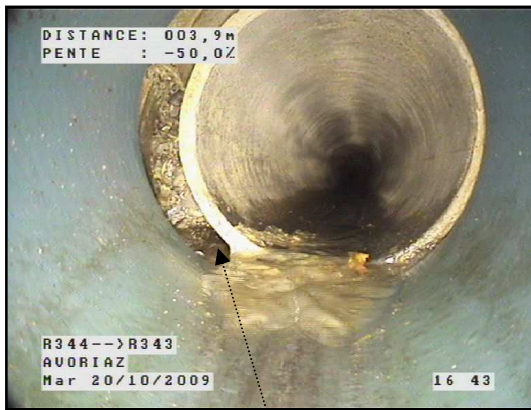
R.344 à R.343 : Changement de matériaux entraînant une exfiltrations

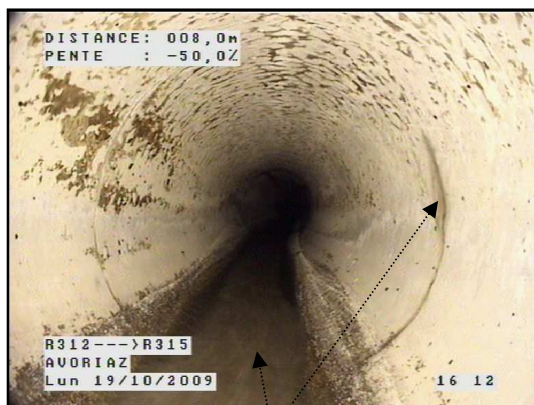
R.315 à R.316 : Infiltration et Exfiltration par fissure circonférentielle

R.315 à R.316 : Effondrement de voute supérieure, infiltration

Sur ce secteur il y a des fissures circonférentielles fermées et ouvertes par lesquelles on observe des infiltrations et exfiltrations. Il y a également quelques petits effondrements de voute ou dégradation de paroi. Tous ces dysfonctionnements peuvent être chemisés pour recréer une paroi lisse et sans défaut.

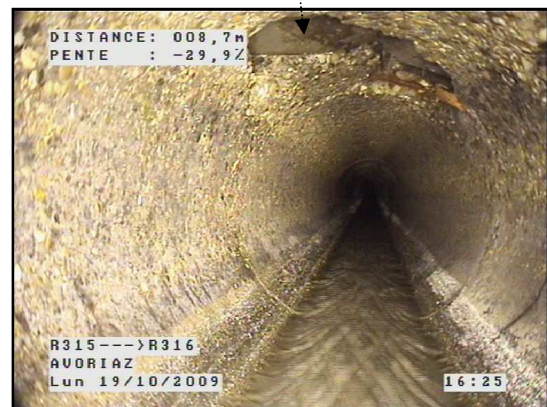
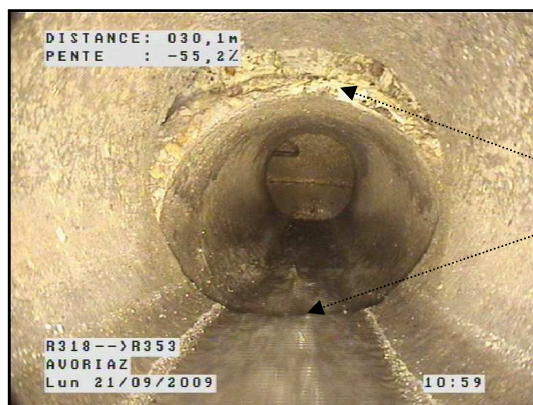
R.318 à R.353 : Déplacement d'assemblage marqué, infiltration et exfiltration, sol visible

Entre le R.318 et le R.353 il y a un déboitement assez marqué en plein milieu. Soit il faut changer le réseau sur ce tronçon soit le chemiser si cela ne cause pas d'influence sur l'écoulement des eaux usées.

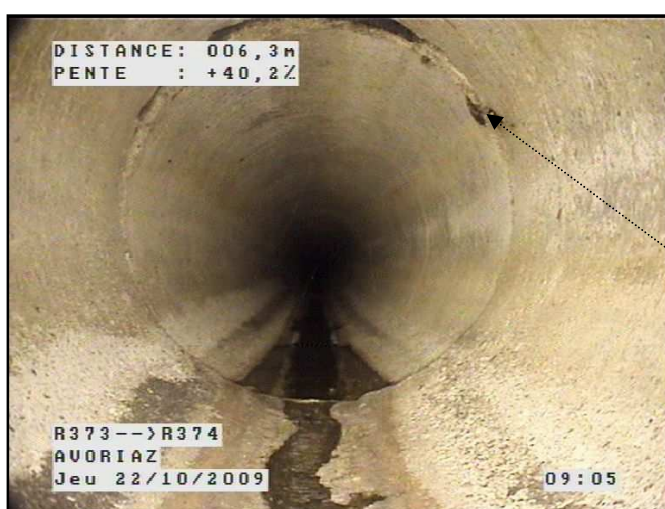
Sur ce tronçon il y a plusieurs fissures circonférentielles et déplacement d'assemblage avec des traces d'infiltration sur les parois et quelques petites fissures longitudinales. Nous conseillons de chemiser ce tronçon pour éviter que les fissures ne s'aggravent et n'entraînent plus d'infiltration et / ou d'exfiltration.

R.374 à R.373 :
Déplacement d'assemblage
avec trace d'infiltration

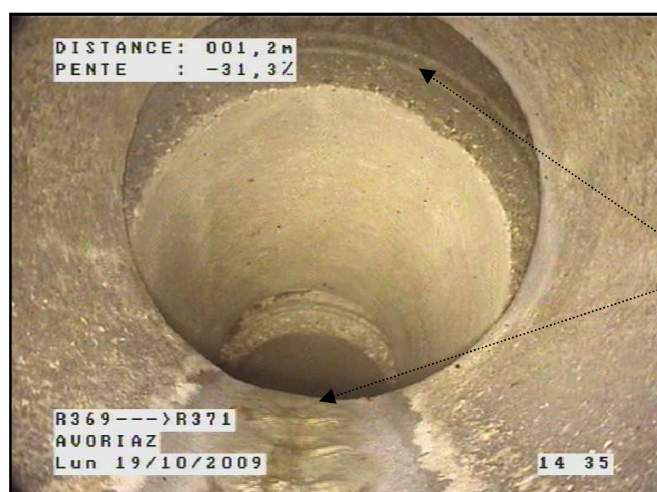
Seules quelques images du passage caméra sont disponibles. La pente étant trop forte l'inspection a été abandonnée. Grâce aux images nous avons pu voir que ce tronçon est à reprendre en totalité puisque les assemblages sont déboîtés.

R.369 à R.370 : Important
Déplacement d'assemblage
avec infiltration et exfiltration

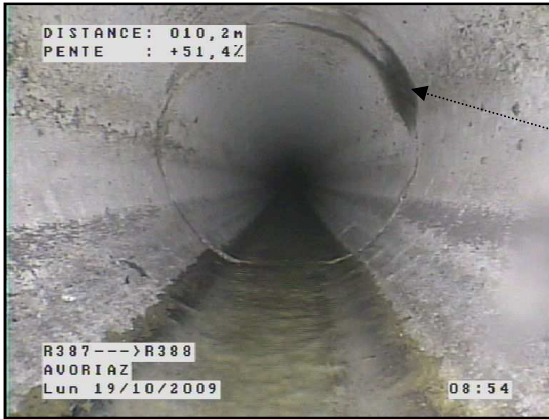
R.388 à R.387 : Fissure Hélicoïdale avec trace d'infiltration et exfiltration

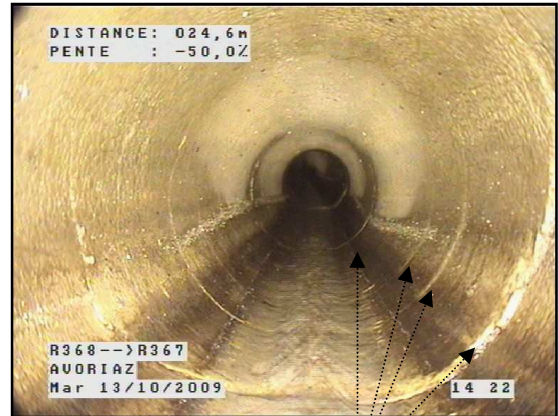
R. 368 à R.367 : Fissures Circumférentielles multiples

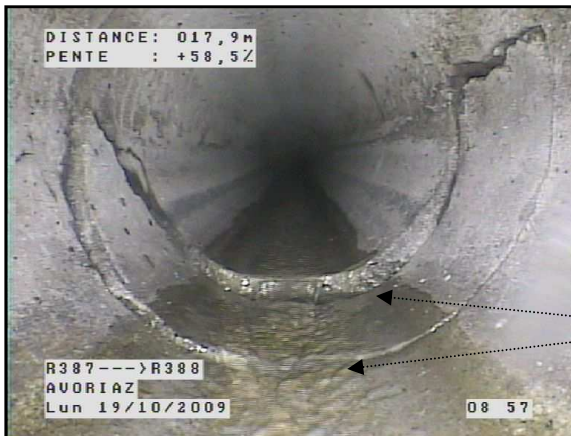
R.388 à R.387 : Effondrements de la paroi inférieure / Exfiltration

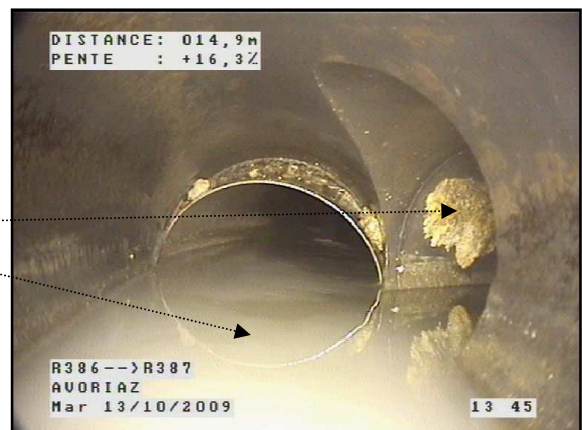
R.387 à R.386 : Bouchon avec dépôts

Ce tronçon pourrait être chemisé, sauf la partie en PVC qui devrait être changée totalement, cependant le réseau nous paraît sous dimensionné par rapport à l'estimation de population et de débit réalisée dans le chapitre précédent, nous conseillons donc de le remplacer par un 300 mm.

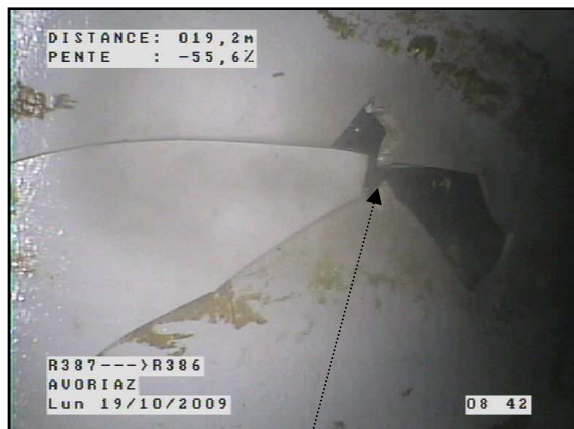
R.387 à R.386 : Fissure et casse
du réseau PVC

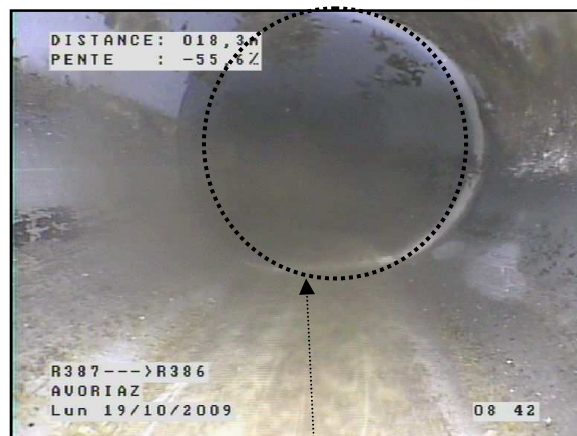
R.387 à R.386 : Déformation
du PVC

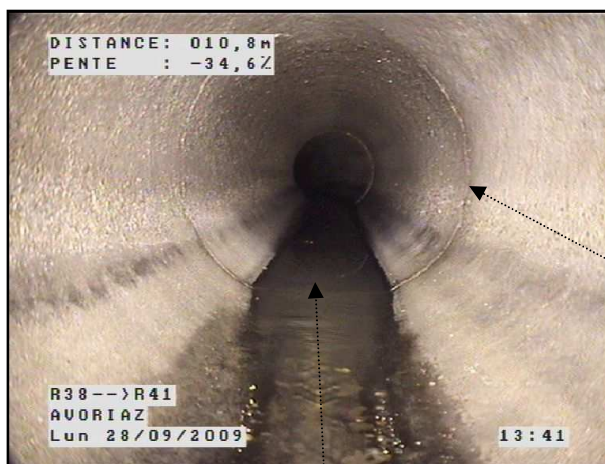
Le réseau est en bon état général sur la première partie mais il y a quelques fissures circonférentielles ouvertes sur la deuxième partie. Ce tronçon devra être totalement changé puisqu'il y a de quelques zones de contre-pente plus ou moins marquées. A ces endroits l'eau usée stagne et n'arrive pas à s'évacuer.

R.38 à R.41 : Fissure Circonférentielle

R.38 à R.41 : Contre-pente / stagnation des eaux usées

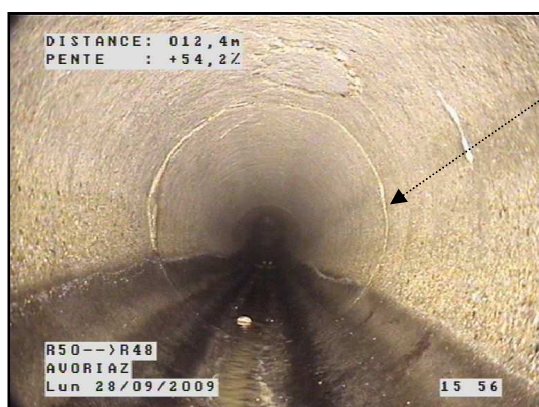
R.48 à R.50 : Fissure Circonférentielle

R.48bis à R.48 : Fissure Longitudinale

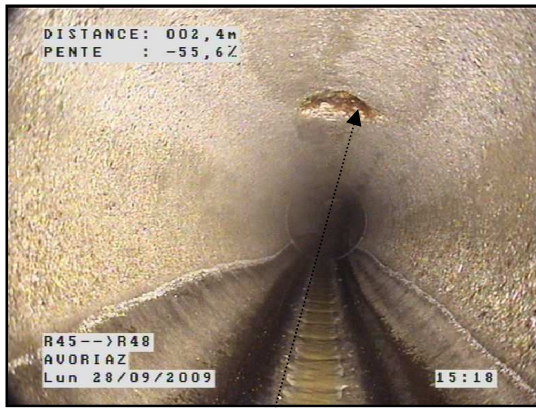
R.45 à R.45bis : Trou dans la
voute supérieure

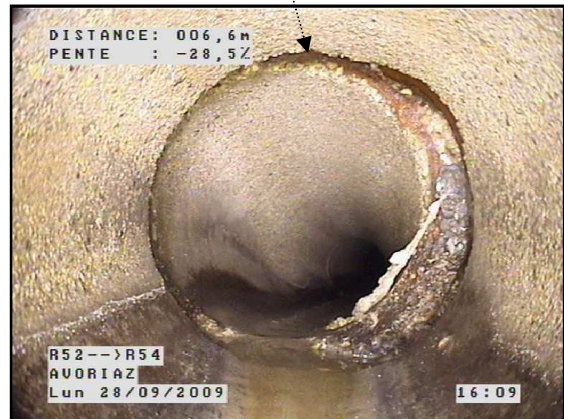
R.52 à R.54 : Déboitement longitudinale /
Infiltration et Exfiltration

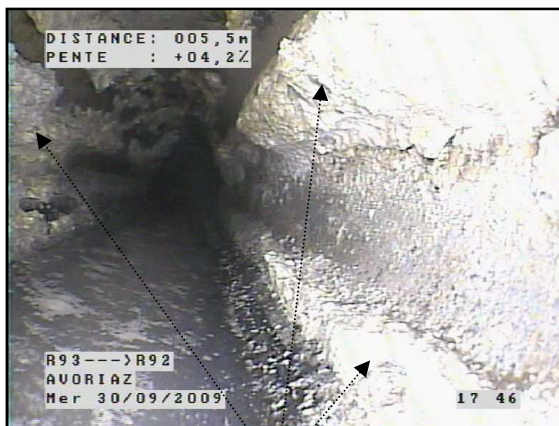
Entre les regards N° 93 et N° 85 le réseau Fonte est en bon état, aucune fissure n'a été repérée lors du passage caméra. Seule une légère contre-pente au niveau du branchement du bâtiment de « L'Epicéa » est à noter, celle-ci entraîne une stagnation des eaux usées et la création de dépôts de graisse sur les parois du réseau.

R.93 à R.92 : Dépôts / Graisses adhérents sur les parois

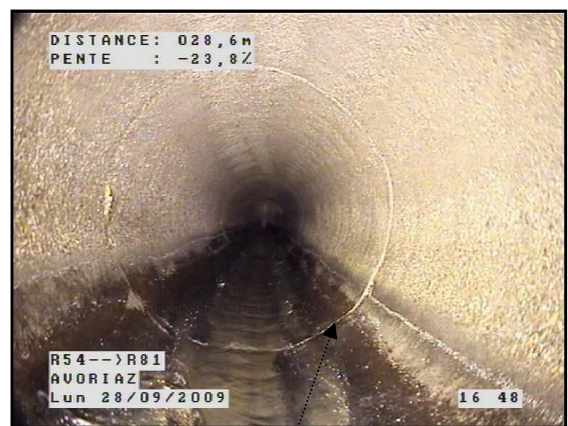
Entre les regards N° 54, N° 85 et N° 91, le réseau de diamètre \varnothing 300 mm Béton est en bon état général. Il existe quelques fissures ouvertes par lesquels des infiltrations et des exfiltrations sont possibles. Ce tronçon devra être chemisé.

R.54 à R.81 : Fissure circumférentielle ouverte

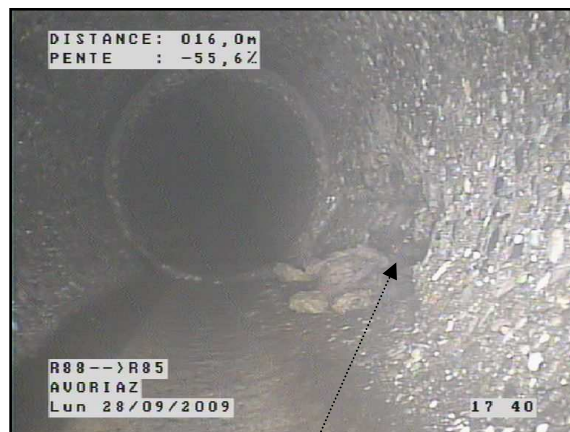
Entre le regard N° 85 et N° 88, le réseau de diamètre \varnothing 200 mm Béton est en bon état général. Il y a une fissure ouverte et un effondrement de la paroi inférieure par lequel d'importantes exfiltrations sont possibles.

R.88 à R.85 : Effondrement paroi inférieure / sol visible par le défaut / exfiltration

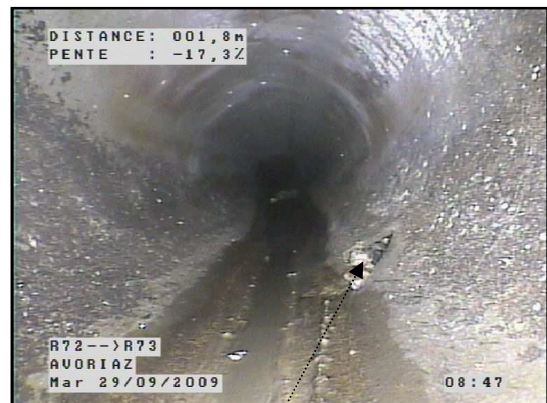
Le branchement du bâtiment « Le Douchka » situé au niveau des regards N° 72 et N° 73 est en PVC. Il y a une rupture de la paroi inférieure par laquelle le sol est visible et les exfiltrations sont possibles. Ces deux tronçons devront être chemisés.

R.72 à R.73 : Trou dans la paroi inférieure / sol visible / exfiltration

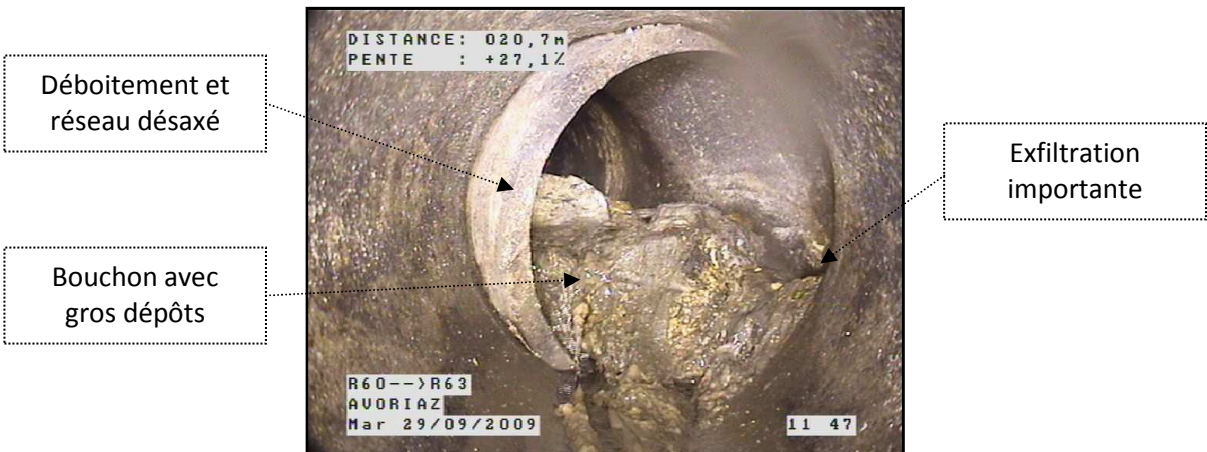
R.63 à R.60

Du regard N° 63 à N° 60, il y a un gros bouchon à l'endroit où le réseau est complètement déboîté et désaxé. Ce bouchon provient certainement de l'accumulation de graisses, colles, mortiers, ... visibles à l'amont et à l'aval et également de l'infiltration de cailloux et graviers par le déboîtement du réseau. Il est conseillé de changer ce tronçon.

Déboîtement et réseau désaxé

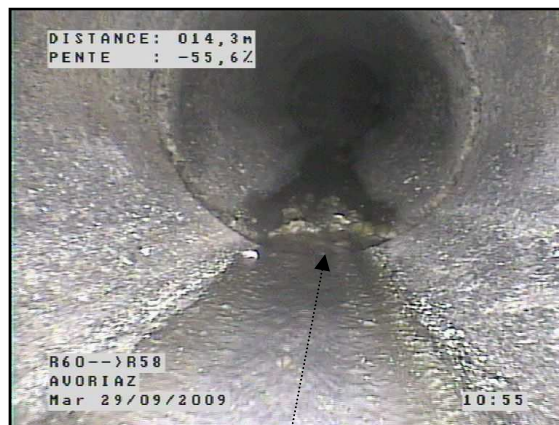
Enfin du regard N° 60 à N° 54, il y a beaucoup de dépôt dur et compact et de fissures circonférentielles ouvertes. Ce tronçon doit être chemisé à la seule condition que les dépôts puissent être enlevés lors d'un curage.

R.60 à R.58 : Fissure circonférentielles ouvertes / sol visible / exfiltration.

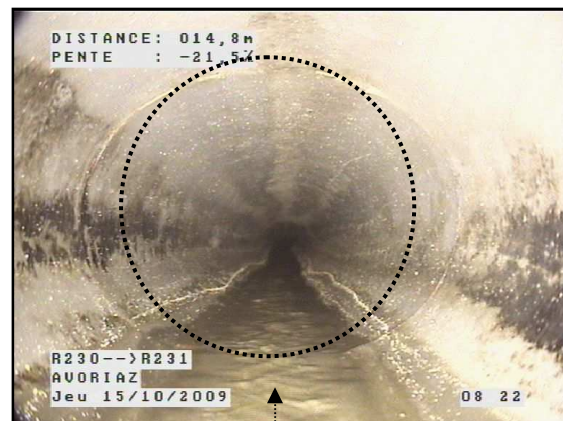
R.230 à R.231 : Tuyau PVC Déformé

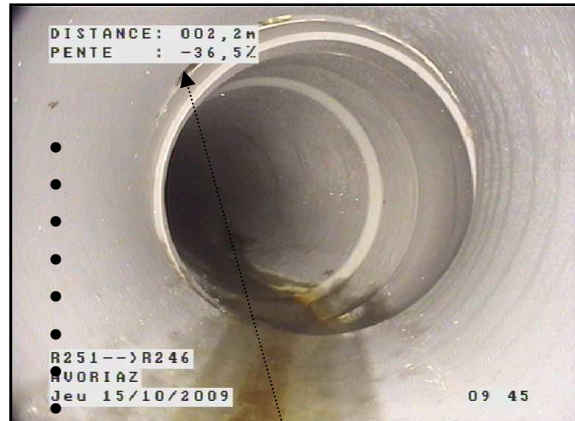
R.251 à R.246 : Déboisement / infiltration / Exfiltration

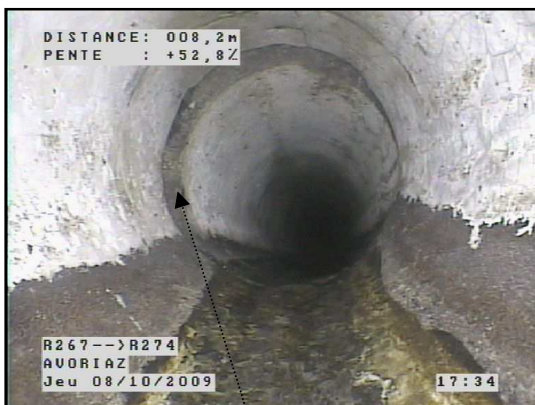
Cette section de réseau est très abîmée, il y a de nombreuses fissures ouvertes et une partie de la voute supérieure détruite. On observe des infiltrations et exfiltrations des eaux. Nous préconisons de changer également ce tronçon.

R.274 à R.267 : Grosse fissure circéférentielle avec infiltration et exfiltration

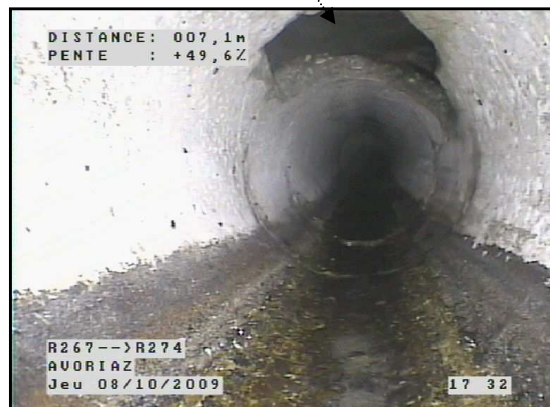
R.274 à R.267 : Trou dans la voute supérieure

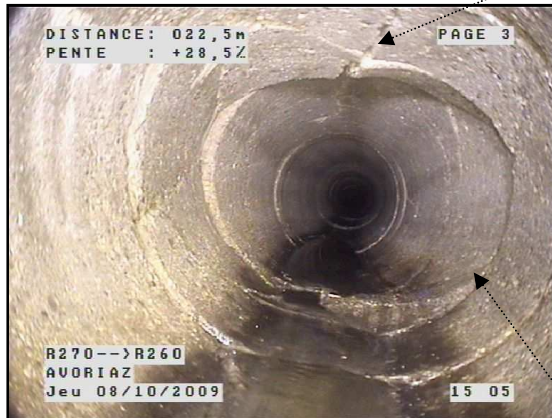
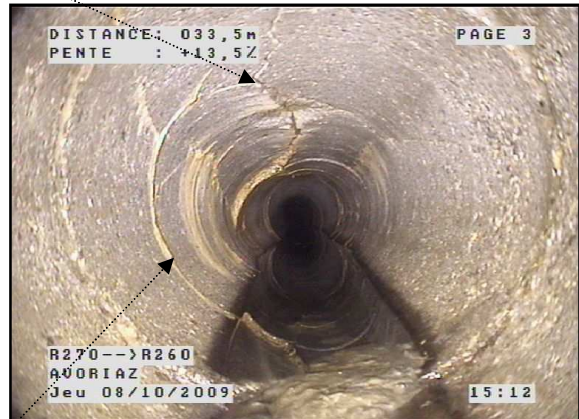
Ce tronçon est très abîmé, les parois supérieures sont sur le point de s'effondrer à cause des nombreuses fissures. Il y a des infiltrations, des exfiltrations et des bouchons créés par les morceaux de parois déjà tombés. Ce tronçon doit être changé sur toute sa longueur.

Fissures longitudinales, effondrement des parois supérieures

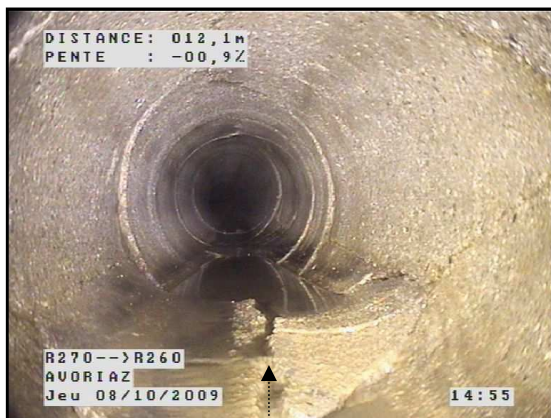
Fissures hélicoïdales, fragilisation des parois

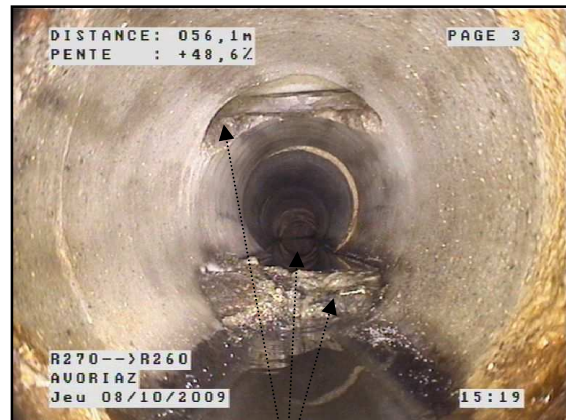
Fissures longitudinales sur la paroi inférieure / Exfiltration importante

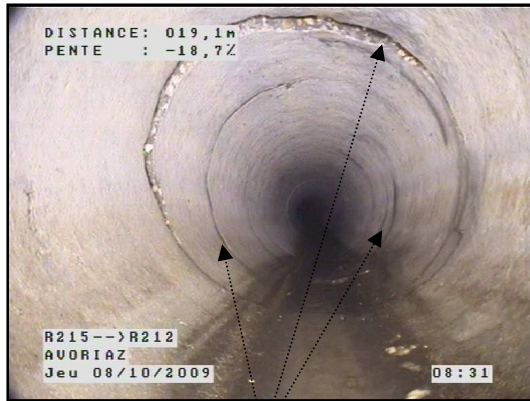
Ce tronçon d'environ 45 ml est en moyen état puisqu'il y a de nombreuses fissures circonférentielles ouvertes et fermées sur un secteur restreint. La paroi supérieure est affaiblie et sur le point de s'effondrer. Des traces d'infiltration d'eaux parasites sont visibles.

R.215 à R.212 : Nombreuses fissures proches, paroi affaiblie, sol visible sur la voute supérieure / infiltration

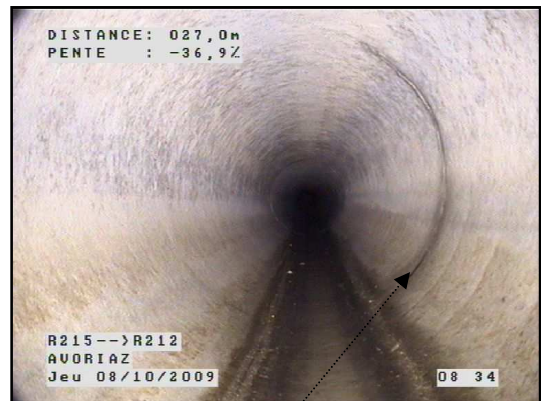
R.215 à R.212 : Fissure circonférentielle fermée avec traces d'infiltration

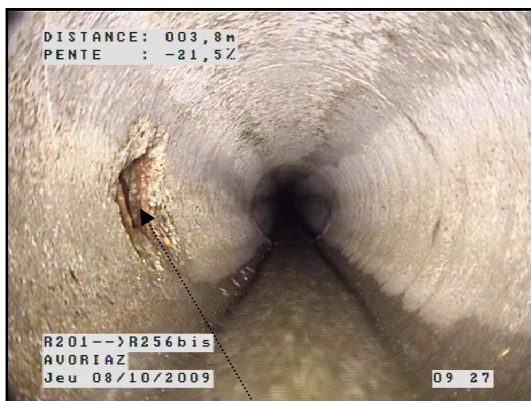
R.201 à R.256 bis : Trou dans la paroi / sol visible / infiltration

Tout ce tronçon d'environ 400 mètres linéaires est en bon état général. Nous conseillons tout de même de le chemiser sur toute sa longueur puisqu'il y a des fissures circonférentielles fermées et ouvertes, quelques trous dans les parois supérieures et / ou latérales. Ces défauts entraînent des infiltrations d'eaux claires parasites plus ou moins importantes et des exfiltrations d'eaux usées assez marquées dans les fissures ouvertes ou les déboitements longitudinaux.

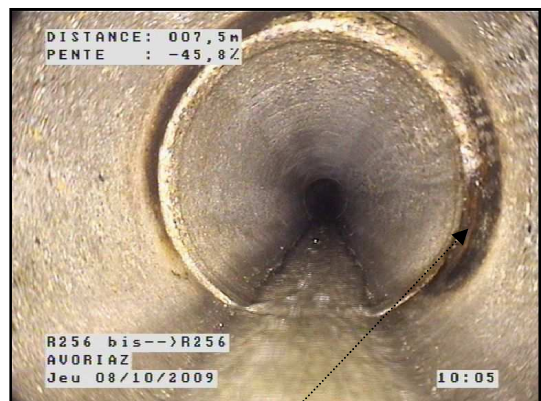
R.256 bis à R.256 : Déboîtement longitudinale / infiltration importante

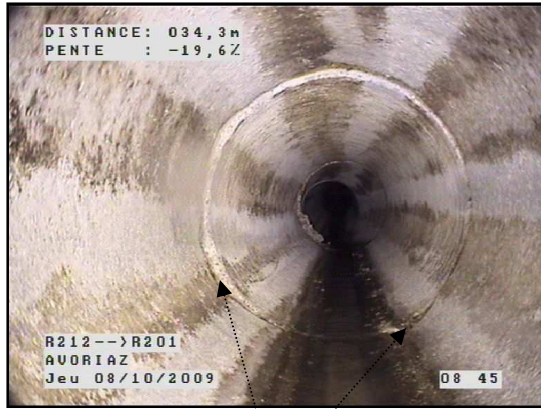
R.212 à R.201 : Dégradation de paroi / sol visible / exfiltration

R.200 à R.201 : Fissure circumférentielle / dégradation de paroi / trou dans la voute supérieure / infiltration

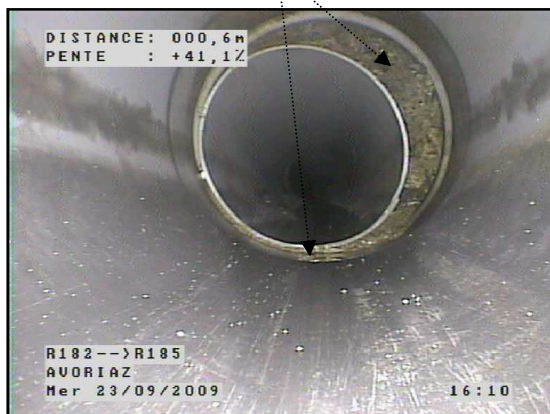
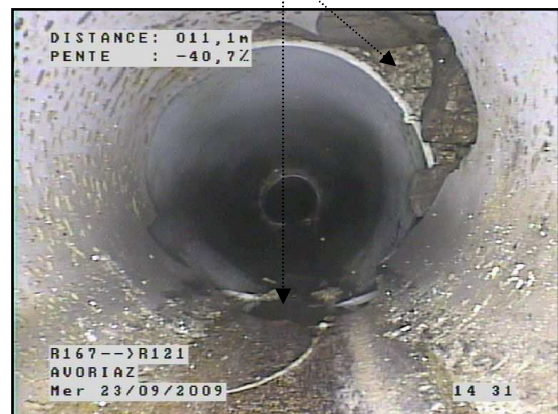
R.167 à R.121 : Tuyau PVC Cassé / sol visible / exfiltration

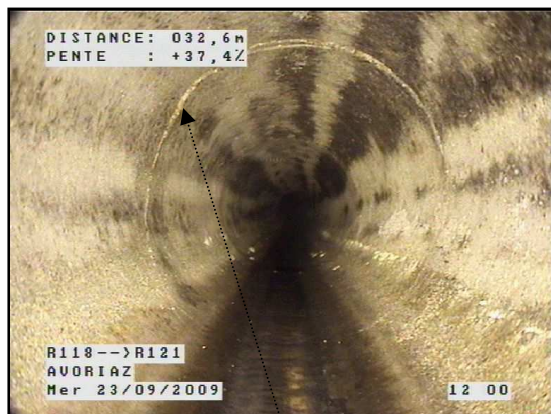
Sur ce tronçon d'environ 52 ml, le passage caméra à relevé 32 défauts. Il y a de nombreuses fissures ouvertes et fermées, des parois dégradées ou des trous dans les parois, ... Il y a un déboîtement assez marqué sur la fin du tronçon. Tous ces défauts créent de nombreux points d'infiltration et d'exfiltration, mais ce tronçon peut être chemisé sur toute sa longueur.

R.121 à R.118 : Fissure
circonférentielle ouverte

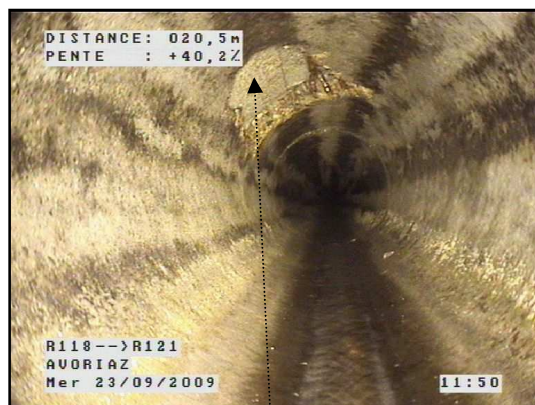
R.121 à R.118 : Dégradation
de paroi / trou dans la paroi

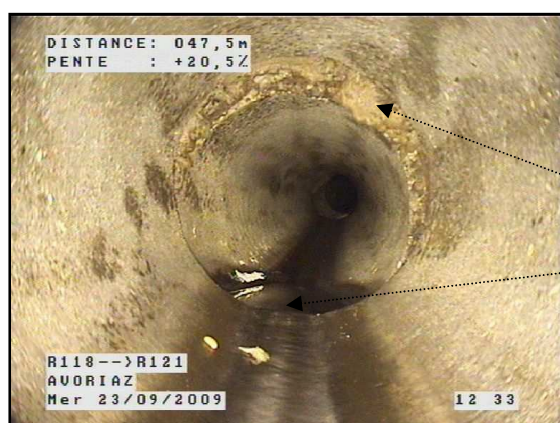
R.121 à R.118 :
Déboîtement longitudinal /
exfiltration et infiltration

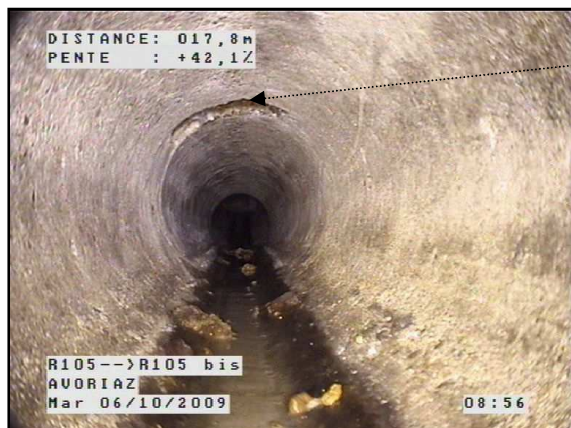
Le branchement du bâtiment « Cap Neige » est de diamètre 300 mm Béton. Il est en bon état sauf qu'une partie de la voute supérieure s'est effondrée et que le sol est visible. Ce trou créé une grosse entrée d'eaux parasites. Ce tronçon devra être chemisé.

R.105 bis à R.105 : effondrement de la paroi supérieure / sol visible / infiltration

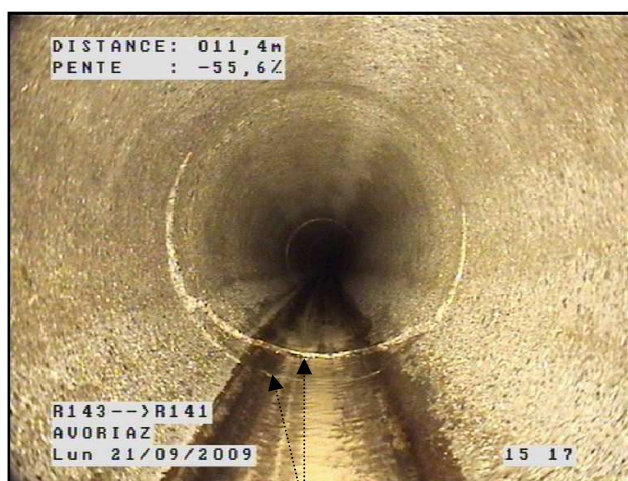
Il y a trois fissures circonférentielles ouvertes et une fissure hélicoïdale ouverte par lesquelles il y a de l'infiltration et de l'exfiltration d'eaux usées. Le réseau situé sous cette route reste en très bon état général.

R.143 bis à R.141 : Fissure hélicoïdale marquée avec exfiltration des eaux usées

Ce tronçon se trouve sur la Montée du Sirius, sur tout le réseau d'eaux usées de cette route seule 120 mètres linaires ont des défauts et devront être chemisés.

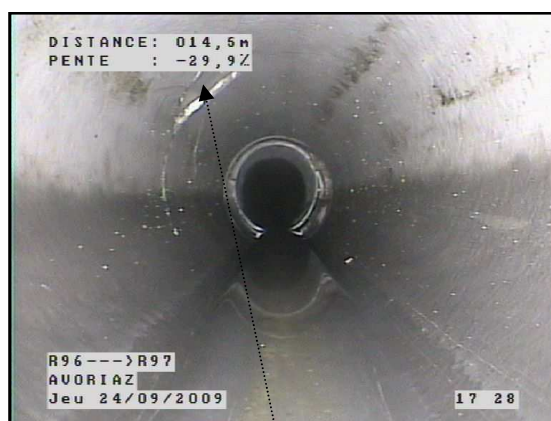
Le tronçon du regard N° 96 à N° 97 est en PVC, de diamètre 125 mm. Le réseau est en bon état général, il y a deux fissures longitudinales et un trou dans la paroi superficielle qui a été réparé. Nous conseillons de chemiser ce tronçon de regard pour éviter que les fissures existantes ne cassent plus et ne forment des trous.

R.96 à R.97 : Trou dans la paroi supérieure réparé
