Type d'équipement : Tampon
 Type de réseau : Eaux Usées

Positionnement / Description Générale :

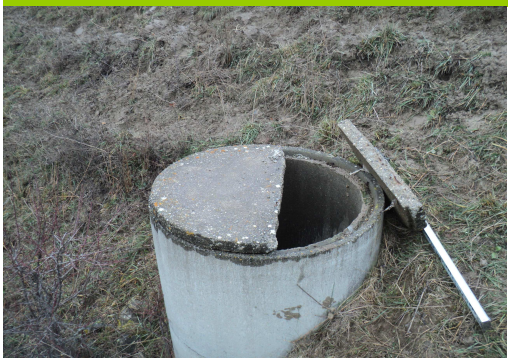
Photo Défaut

Type	Importance
Défaut d'étanchéité de la conduite	Gravité faible
Cunette défectueuse	Gravité faible

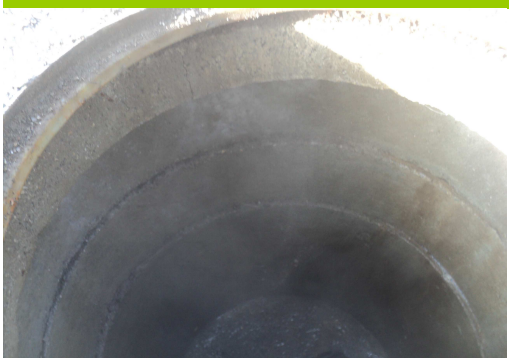
Photo Défaut

Type	Importance
Racines	Gravité faible
