Type d'équipement : Tampon
 Type de réseau : Eaux Usées

53

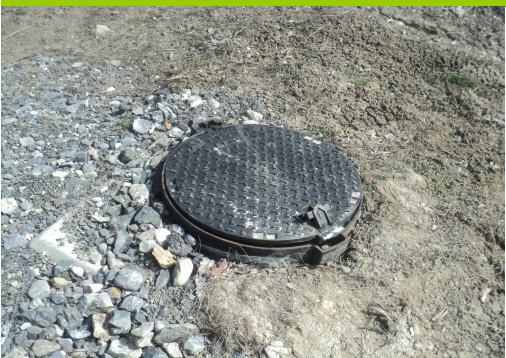
Photo Défaut

| Type | Importance |
|---|---|
| Obstacles ou dépôts | Gravité faible |
| Tampon défectueux | Gravité faible |

| 1 BP |

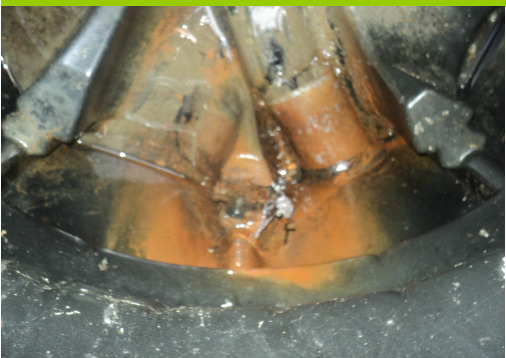
Photo Défaut

| Type | Importance |
|---|---|
| Infiltration par virole | Très grave |

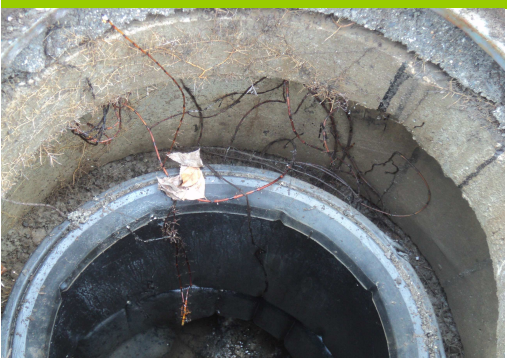
Photo Défaut

| Type | Importance |
|---|---|
| Racines | Gravité faible |

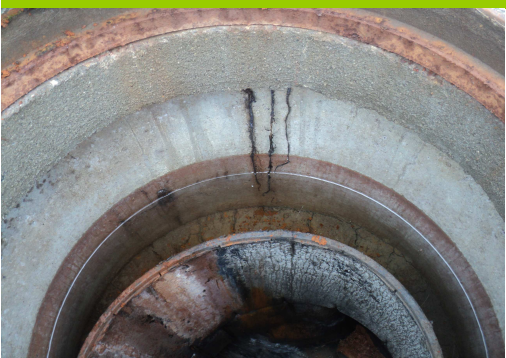
Photo Défaut

| Type | Importance |
|---|---|
| Virole défectueuse | Grave |
| Racines | Gravité faible |

Moyen
