Reportage photographique

Vue Extérieure

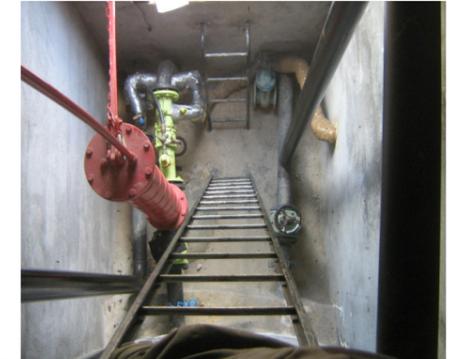
Lyre incendie

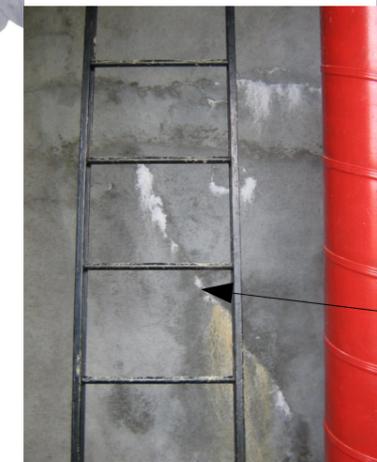
Vue Intérieur (chambre des vannes)
