Nom de l'inspection : V.249.13 ST PIERRE ALLAVARD Mar	Ville :	Opérateur :	Date : 27/11/2013
---	---------	-------------	-----------------------------

Ville :
ST PIERRE D'ALLEVARD

Rue :
Cité de la Marne

Objet de l'inspection :	Contrôle final d'une nouvelle construction	Méthode d'inspection :	par une télécaméra circulant dans la canalisation
Direction :	Contre le sens de l'écoulement	Point de réf. :	le centre du tampon du regard ou de la chambre d'inspection de départ

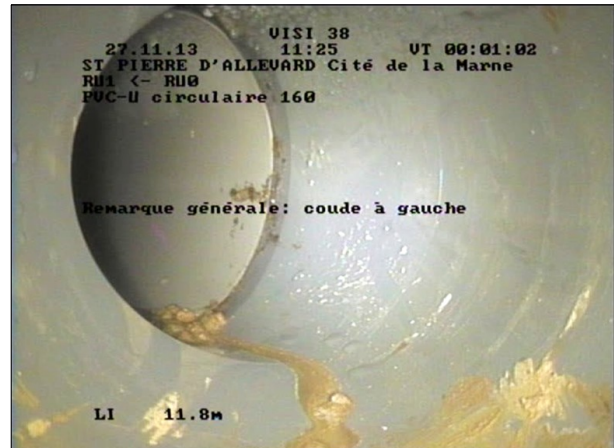
Photo: 0000002.JPG
11,88m, Remarque générale: / coude à gauche

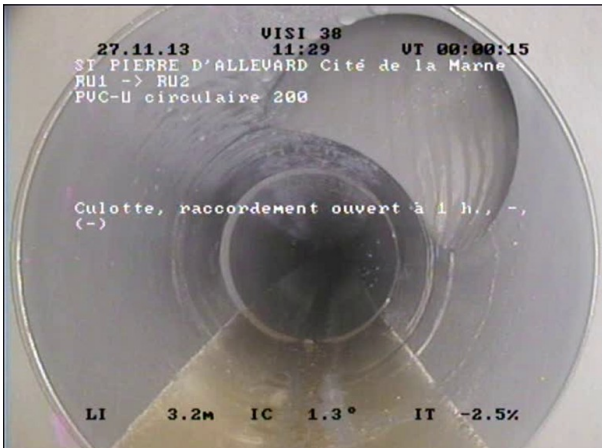
Photo: 0000003.JPG
3,52m, Culotte, raccordement ouvert à 1 h., -, (-)

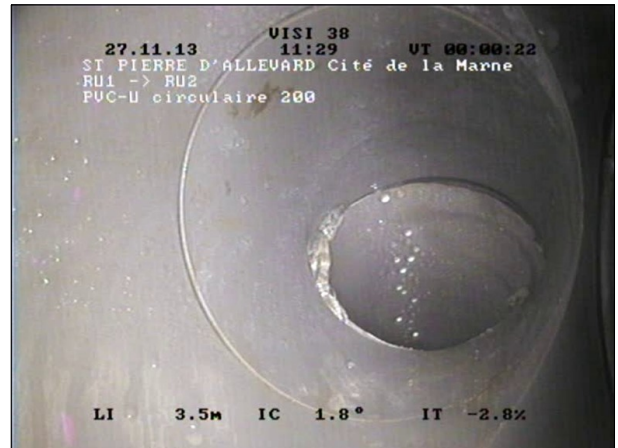
Photo: 0000004.JPG
3,52m, Culotte, raccordement ouvert à 1 h., -, (-)

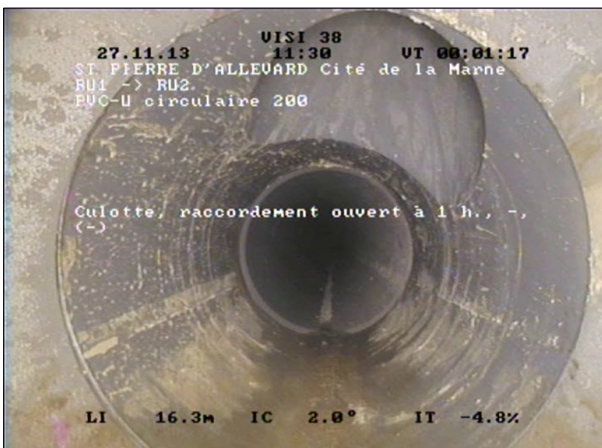
Photo: 0000005.JPG
16,61m, Culotte, raccordement ouvert à 1 h., -, (-)

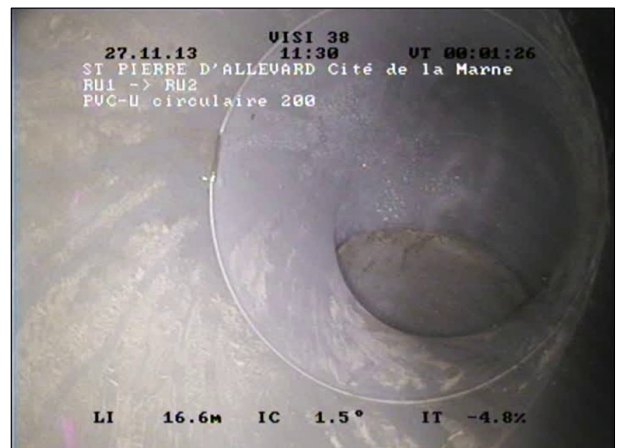
Photo: 0000006.JPG
16,61m, Culotte, raccordement ouvert à 1 h., -, (-)

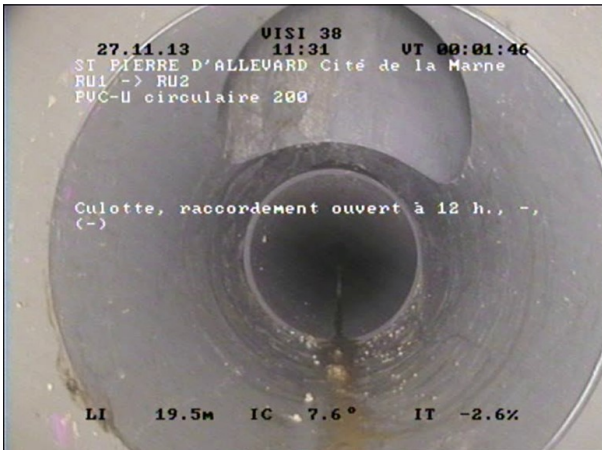
Photo: 0000007.JPG
19,84m, Culotte, raccordement ouvert à 12 h., -, (-)

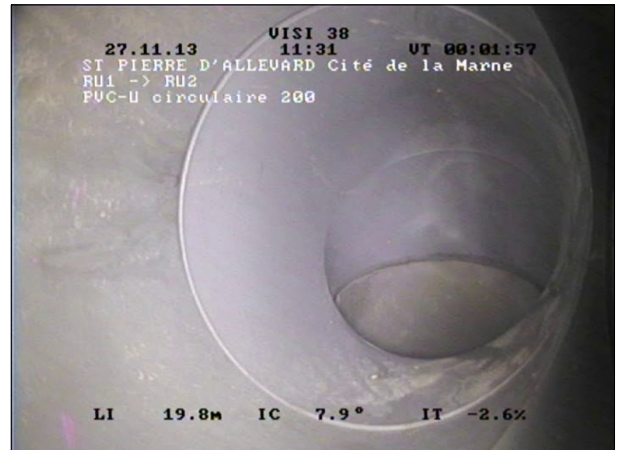
Photo: 0000008.JPG
19,84m, Culotte, raccordement ouvert à 12 h., -, (-)

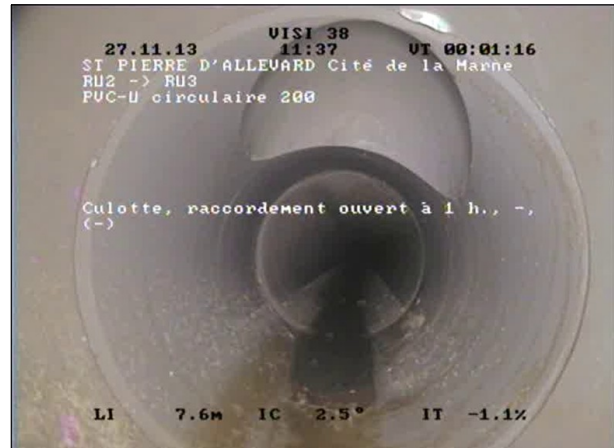
Photo: 0000010.JPG
7,91m, Culotte, raccordement ouvert à 1 h., -, (-)

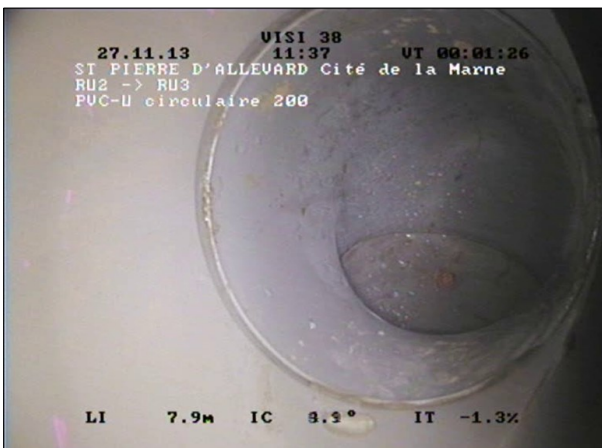
Photo: 0000011.JPG
7,91m, Culotte, raccordement ouvert à 1 h., -, (-)

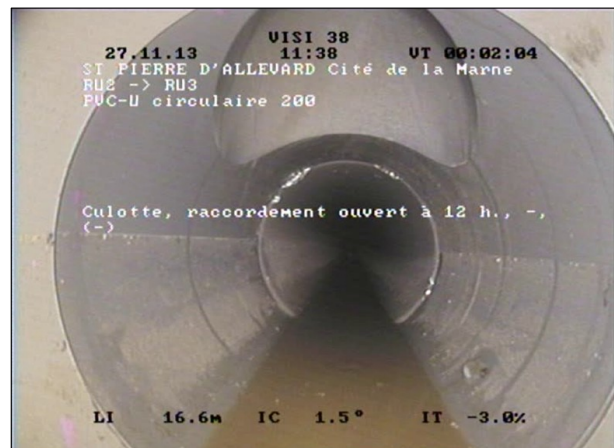
Photo: 0000012.JPG
16,95m, Culotte, raccordement ouvert à 12 h., -, (-)

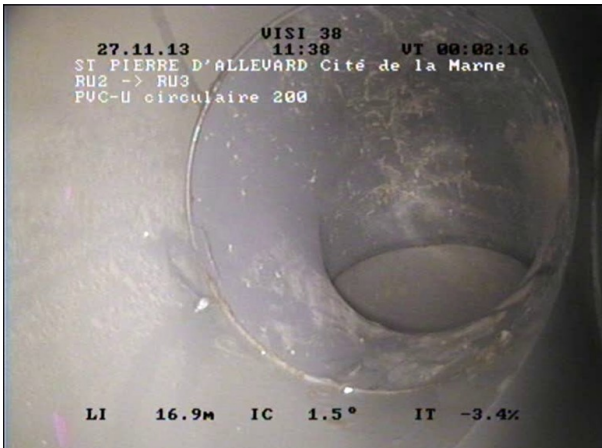
Photo: 0000013.JPG
16,95m, Culotte, raccordement ouvert à 12 h., -, (-)

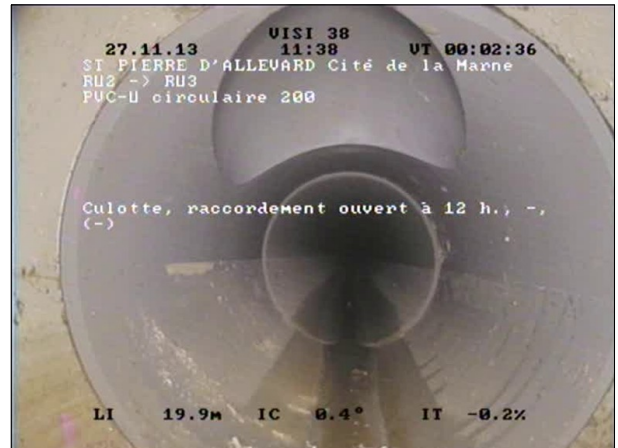
Photo: 0000014.JPG
20,19m, Culotte, raccordement ouvert à 12 h., -, (-)

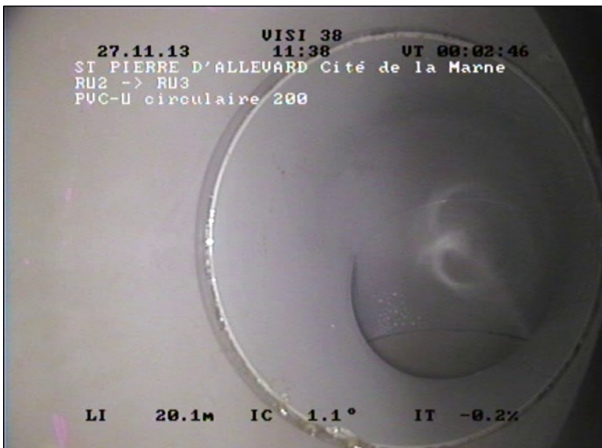
Photo: 0000015.JPG
20,19m, Culotte, raccordement ouvert à 12 h., -, (-)

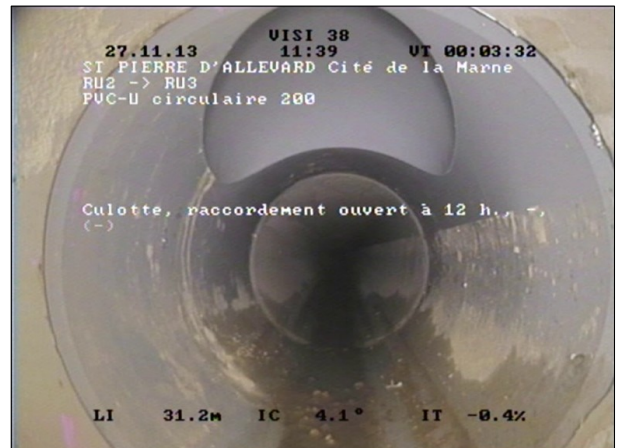
Photo: 0000016.JPG
31,5m, Culotte, raccordement ouvert à 12 h., -, (-)

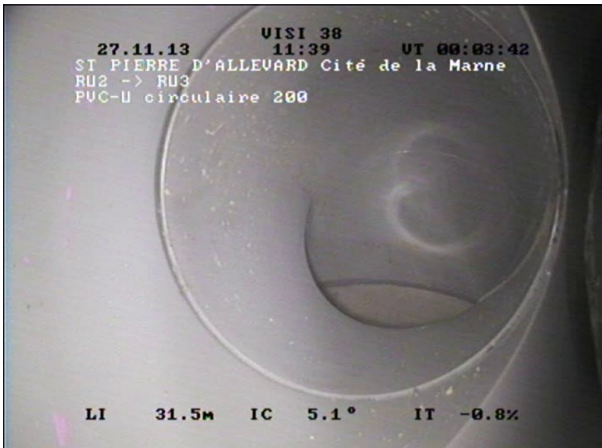
Photo: 0000017.JPG
31,5m, Culotte, raccordement ouvert à 12 h., -, (-)

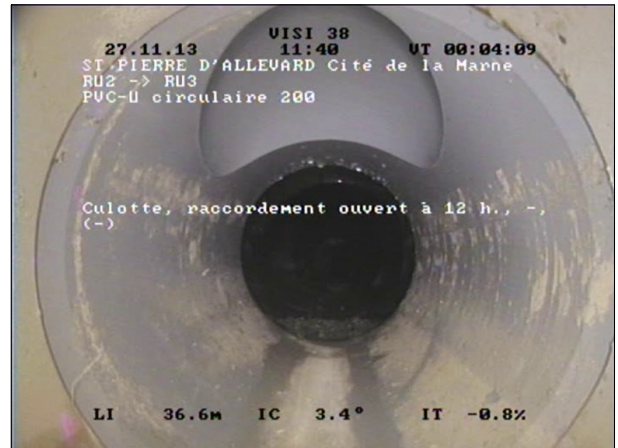
Photo: 0000018.JPG
36,91m, Culotte, raccordement ouvert à 12 h., -, (-)

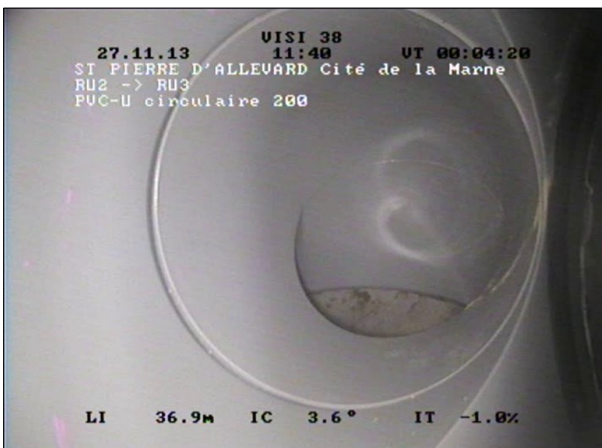
Photo: 0000019.JPG
36,91m, Culotte, raccordement ouvert à 12 h., -, (-)

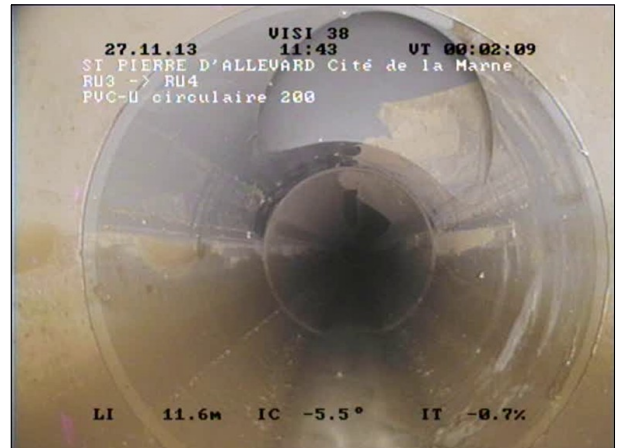
Photo: 0000022.JPG
11,77m, Culotte, raccordement ouvert à 1 h., -, (-)

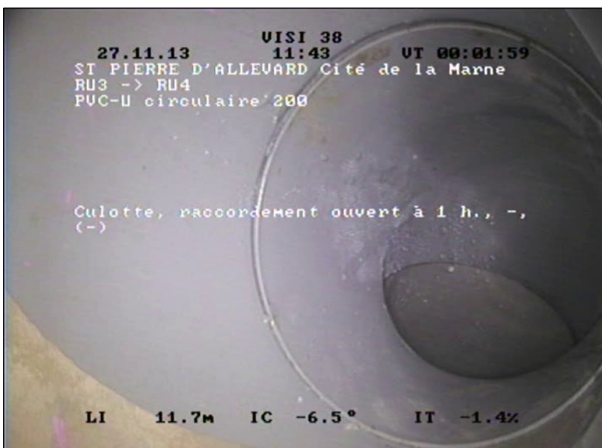
Photo: 0000023.JPG
11,77m, Culotte, raccordement ouvert à 1 h., -, (-)

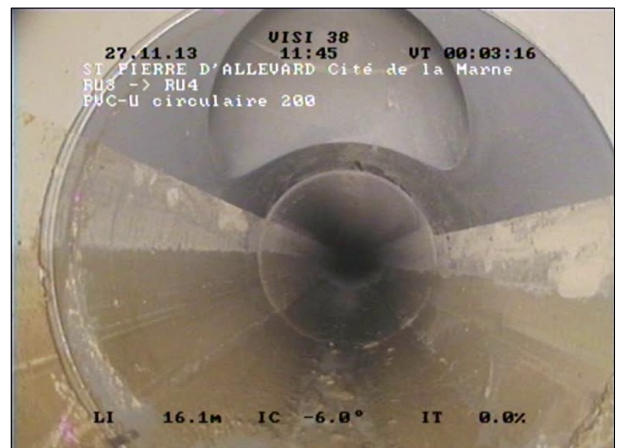
Photo: 0000024.JPG
16,3m, Culotte, raccordement ouvert à 12 h., -, (-)

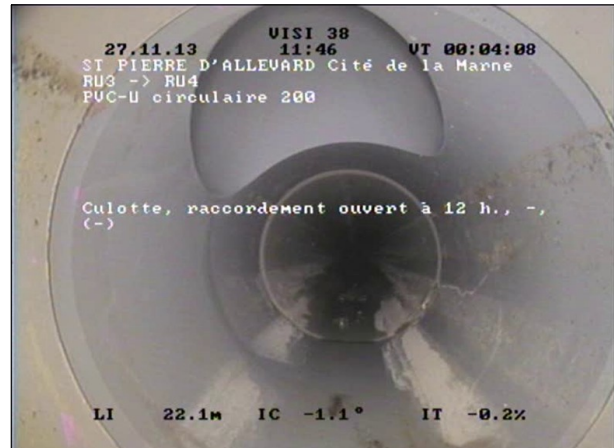
Photo: 0000026.JPG
22,42m, Culotte, raccordement ouvert à 12 h., -, (-)

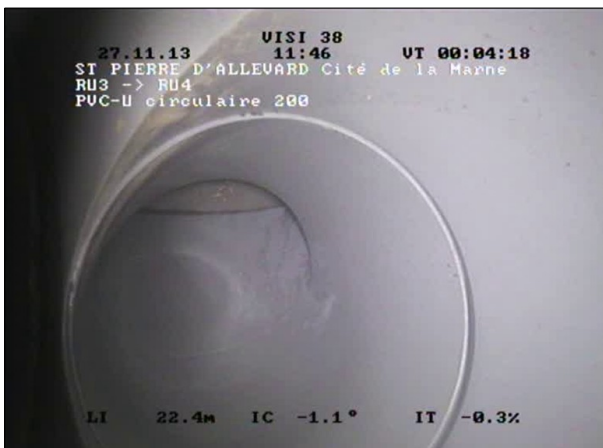
Photo: 0000027.JPG
22,42m, Culotte, raccordement ouvert à 12 h., -, (-)

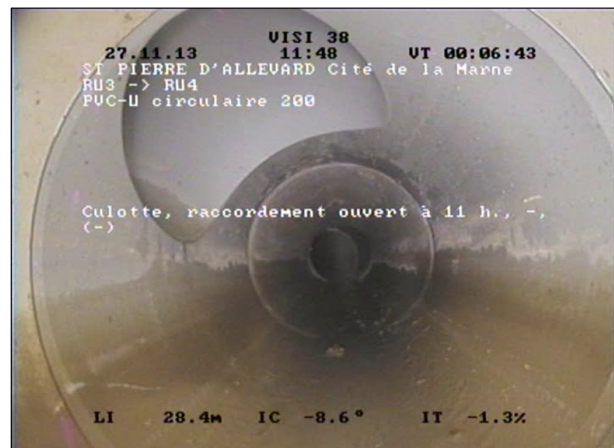
Photo: 0000028.JPG
28,47m, Culotte, raccordement ouvert à 11 h., -, (-)

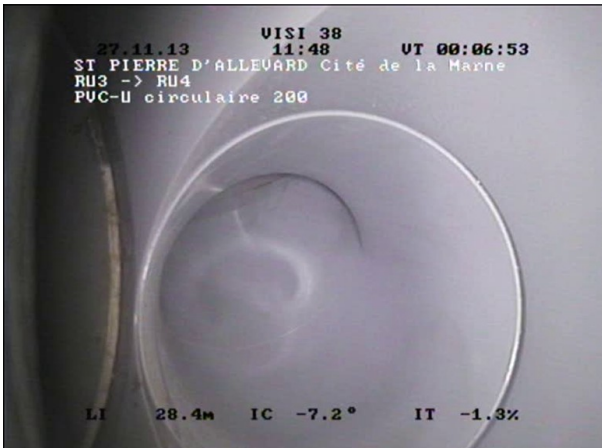
Photo: 0000029.JPG
28,47m, Culotte, raccordement ouvert à 11 h., -, (-)

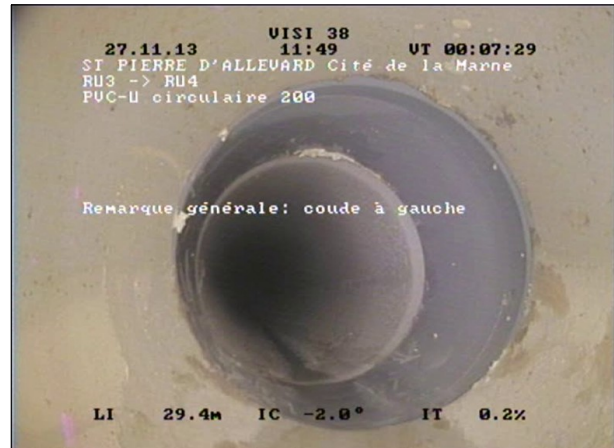
Photo: 0000030.JPG
29,48m, Remarque générale: / coude à gauche

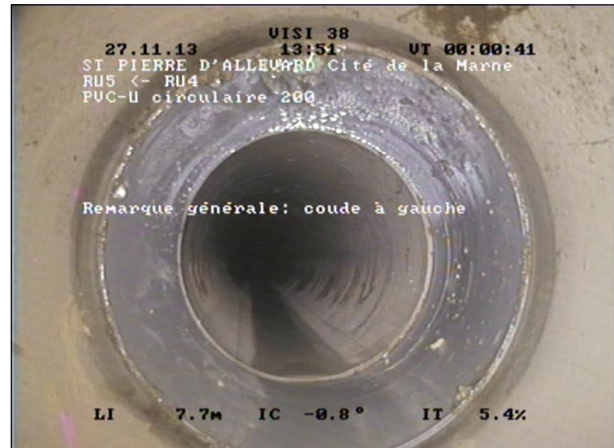
Photo: 0000033.JPG
7,79m, Remarque générale: / coude à gauche

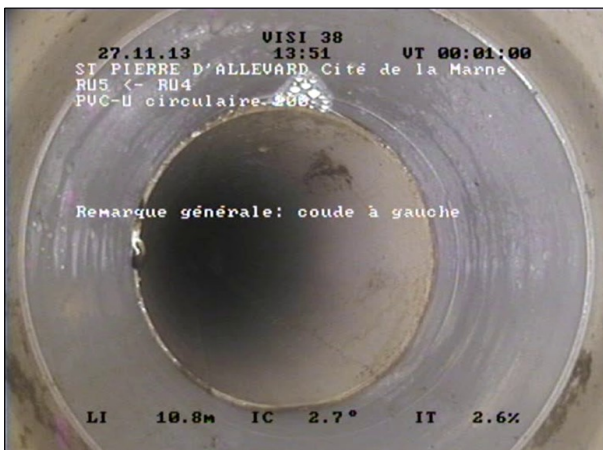
Photo: 0000034.JPG
10,87m, Remarque générale: / coude à gauche
