# Syndicat mixte d'Etudes et de Travaux de l'Astien

## FICHES PIÉZOMÈTRES

## Piézomètre principal UG 1 CASINO - n°11

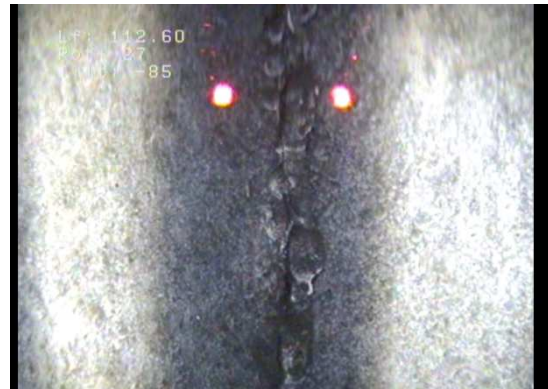
Crépine en 2013

L'état du forage de 0.8 à 5 m présente un état de dégradation important (desquamations). A 28 m de profondeur, le tubage présente une trace de corrosion sur un niveau repéré lors de l'expertise de 2002, comme ayant une déconsolidation partielle de la cimentation. Cette trace de corrosion apparaît sur un tronçon du forage en bon état. Potentiellement, il se peut que le tubage puisse à moyen terme se perforer à ce niveau. Une entrée d'eau serait alors possible pouvant entraîner une perturbation du signal piézométrique et une pollution de la ressource.

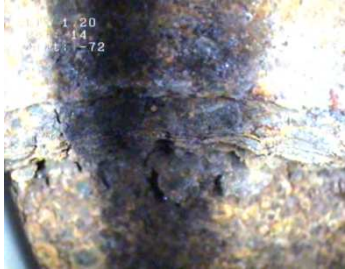
- De 0 à 1,2 m : tubage de tête d'aspect bon état.
- A 1,2 mètre : raccordement tube de tête au tubage forage qui est d'un diamètre supérieur, jonction fortement corrodé.

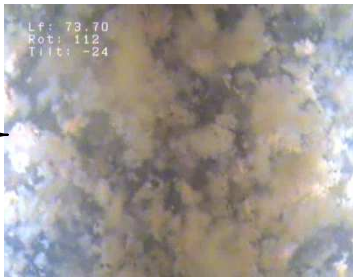
- De 1,2 à 1,5 m : tubage acier desquamé.
- De 1,5 à 10,5 m : tubage acier corrodé.  
Soudures corrodées à 1,6 et 8,0 m.
- De 10,5 à 13 m : zone de marnage, présence de corrosion plus importante
- A 12,30 m. Niveau statique
- De 13 à 45 m : le tubage acier semble en bon état, corrosion faible.
- De 45 à 65 m : tubage acier corrodé et concrétionné, visibilité réduite par présence de floccs.
- De 65 à 87,2 m : tubage acier est fortement concrétionné, il semble desquamé  
Le passage de la caméra décolle une quantité de matière et dans cette matière des particules qui ressemblent à des desquamations.  
Les crépines n'ont pas pu être observées, visibilité fortement réduite.

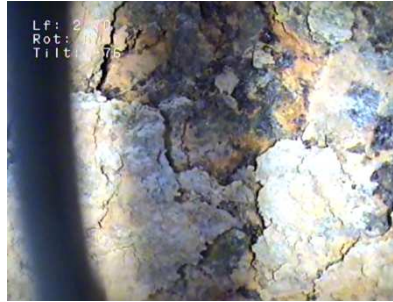
- De 1,2 à 2,5 m tubage acier semble en bon état.
- De 2,5 à 4 m tubage desquamé et encroûté, zone de marnage.

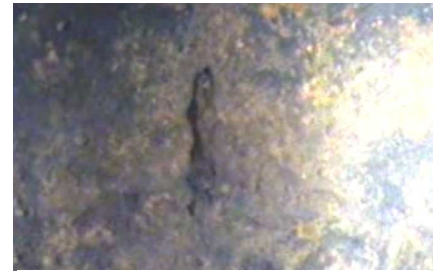
- De 0 à 1,1 m tête forage en bon état.
- De 1,1 à 1,6 m tubage légèrement corrodé.  
A 1,3 m, soudure, trou possible dans le tubage .
- De 1,6 m à 3.7 m tubage corrodé jusqu'au niveau statique.
- A 1.9 m Niveau statique.
- A 3,7 m, soudure, perforation juste au dessus.
- De 3,7 m à 5 m corrosion, pas de feuilletage.
- De 3,7 à 5 m état du tubage homogène.
- De 5 m à 49.60 m tubage plus sombre qui semble en bon état .  
A 25,4 m concrétion légère isolée.  
Au delà des 30 m visibilité progressivement meilleure, moins de particules
- De 49,6 à 61,6 m crépines manuelles oxycoupées, fentes peu nombreuses et mal réparties obstruées à 80%.
- De 61,6 m à 86,70 m tubage acier plein. Dépôt blanchâtre, légère concrétions augmentant progressivement.
- A 86,7 fin de l'inspection, dépôt, obstruction ou fin du forage .

Perforation située a 3.7 m
