**SYNDICAT INTERCOMMUNAL DE BELLECOMBE**

## Phase n° 3

**Localisation précise des anomalies,  
investigations complémentaires**

**Régie  
Départementale  
d'Assistance**

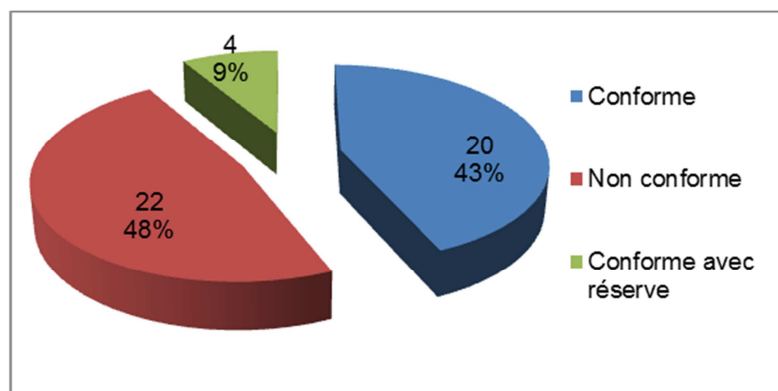
Graphique 1 : résultats de la campagne de contrôle des branchements des abonnés

Le taux de non-conformité avoisine les 50%.

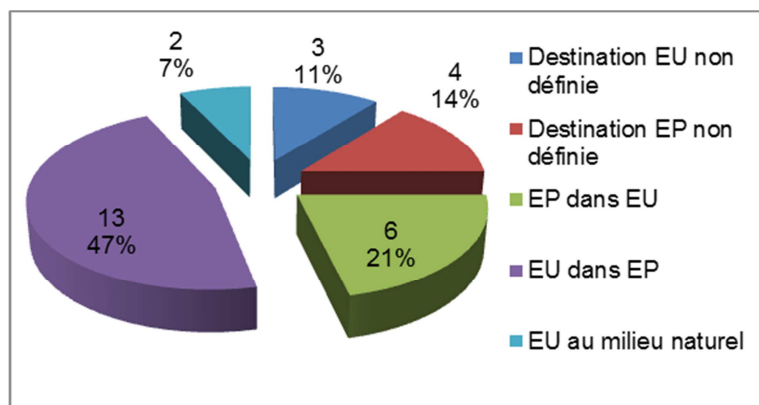
Graphique 2 : anomalies détectées lors de la campagne de contrôle des branchements des abonnés

Les abonnés sont généralement correctement raccordés aux réseaux publics séparatifs ; les anomalies rencontrées se limitent à une ou deux installations mal raccordées.

Des écoulements d'eaux usées relativement importants sont visibles dans le collecteur EP du chemin de la Vie Borgne. Des mauvais raccordements ont déjà été détectés chez 2 abonnés mais il est probable qu'il en existe d'autres. Les abonnés non visités et localisés dans ce secteur devront être prioritairement contrôlés.
