**SYNDICAT INTERCOMMUNAL DE BELLECOMBE**

## Phase n° 3

**Localisation précise des anomalies,  
investigations complémentaires**

**Régie  
Départementale  
d'Assistance**

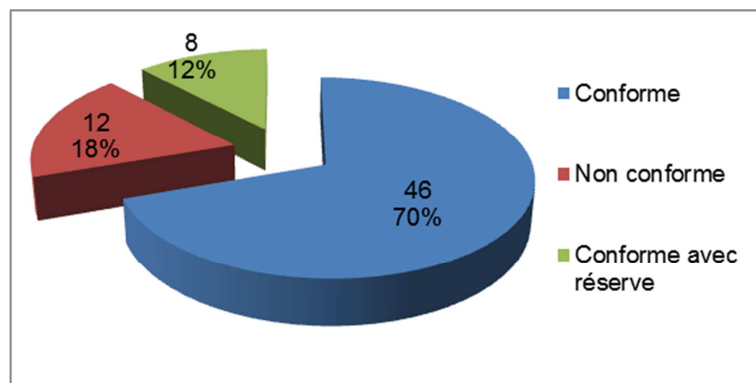
Graphique 1 : résultats de la campagne de contrôle des branchements des abonnés

Le taux de conformité avoisine les 70%.

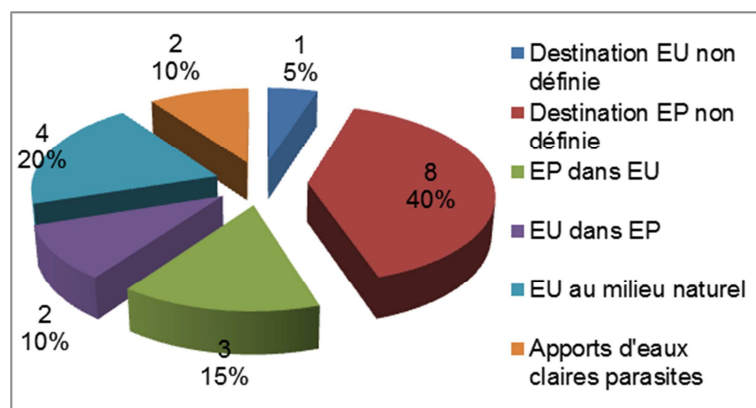
Graphique 2 : anomalies détectées lors de la campagne de contrôle des branchements des abonnés

Les abonnés sont généralement correctement raccordés aux réseaux publics séparatifs ; les anomalies rencontrées se limitant à une ou deux installations mal raccordées.

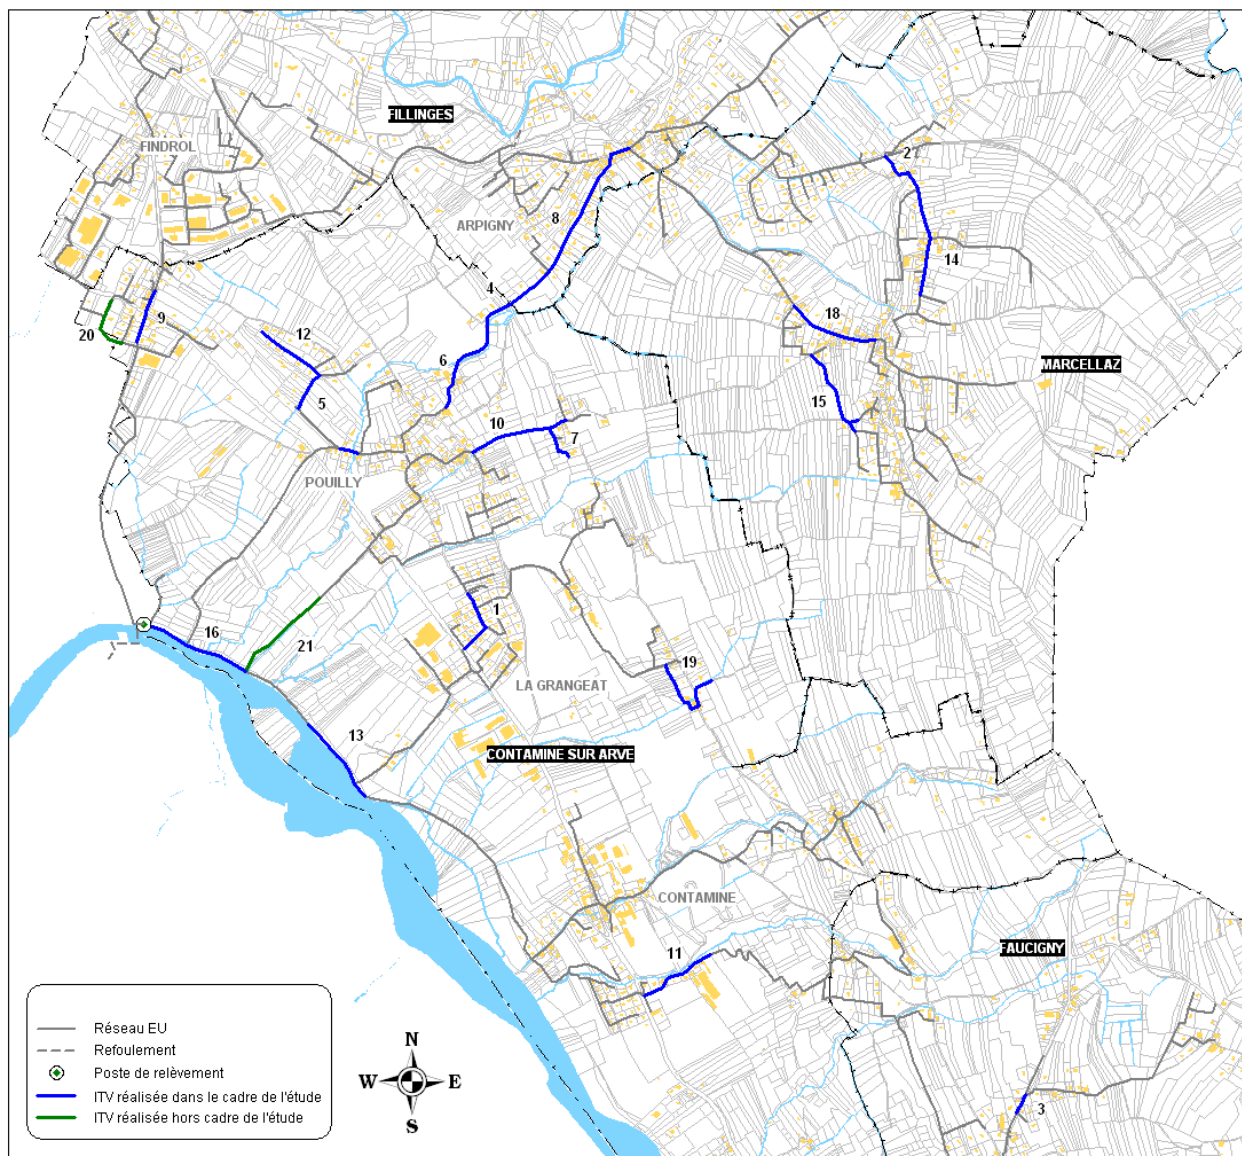
Figure 1 : programme d'inspections télévisées réalisé

166 tronçons ont été diagnostiqués représentant un linéaire total d'environ 6 km, soit environ 13% du linéaire total de réseau présent sur le secteur hydraulique de l'Arve.
