# Syndicat Intercommunal de Bellecombe

## Etude diagnostic du réseau d'assainissement des eaux usées

Secteur hydraulique de « Reignier »

Phase III – Juillet 2013

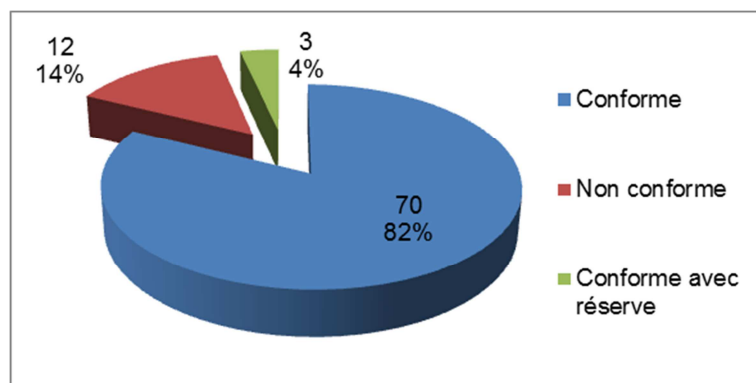
**Graphique 1 : résultats de la campagne de contrôle des branchements des abonnés**

Le taux de conformité avoisine les 82%.

Le taux de conformité chez les abonnés de type non domestique atteint 94%.

Le taux de conformité chez les abonnés de type domestique est plus faible, s'établissant à 75%.

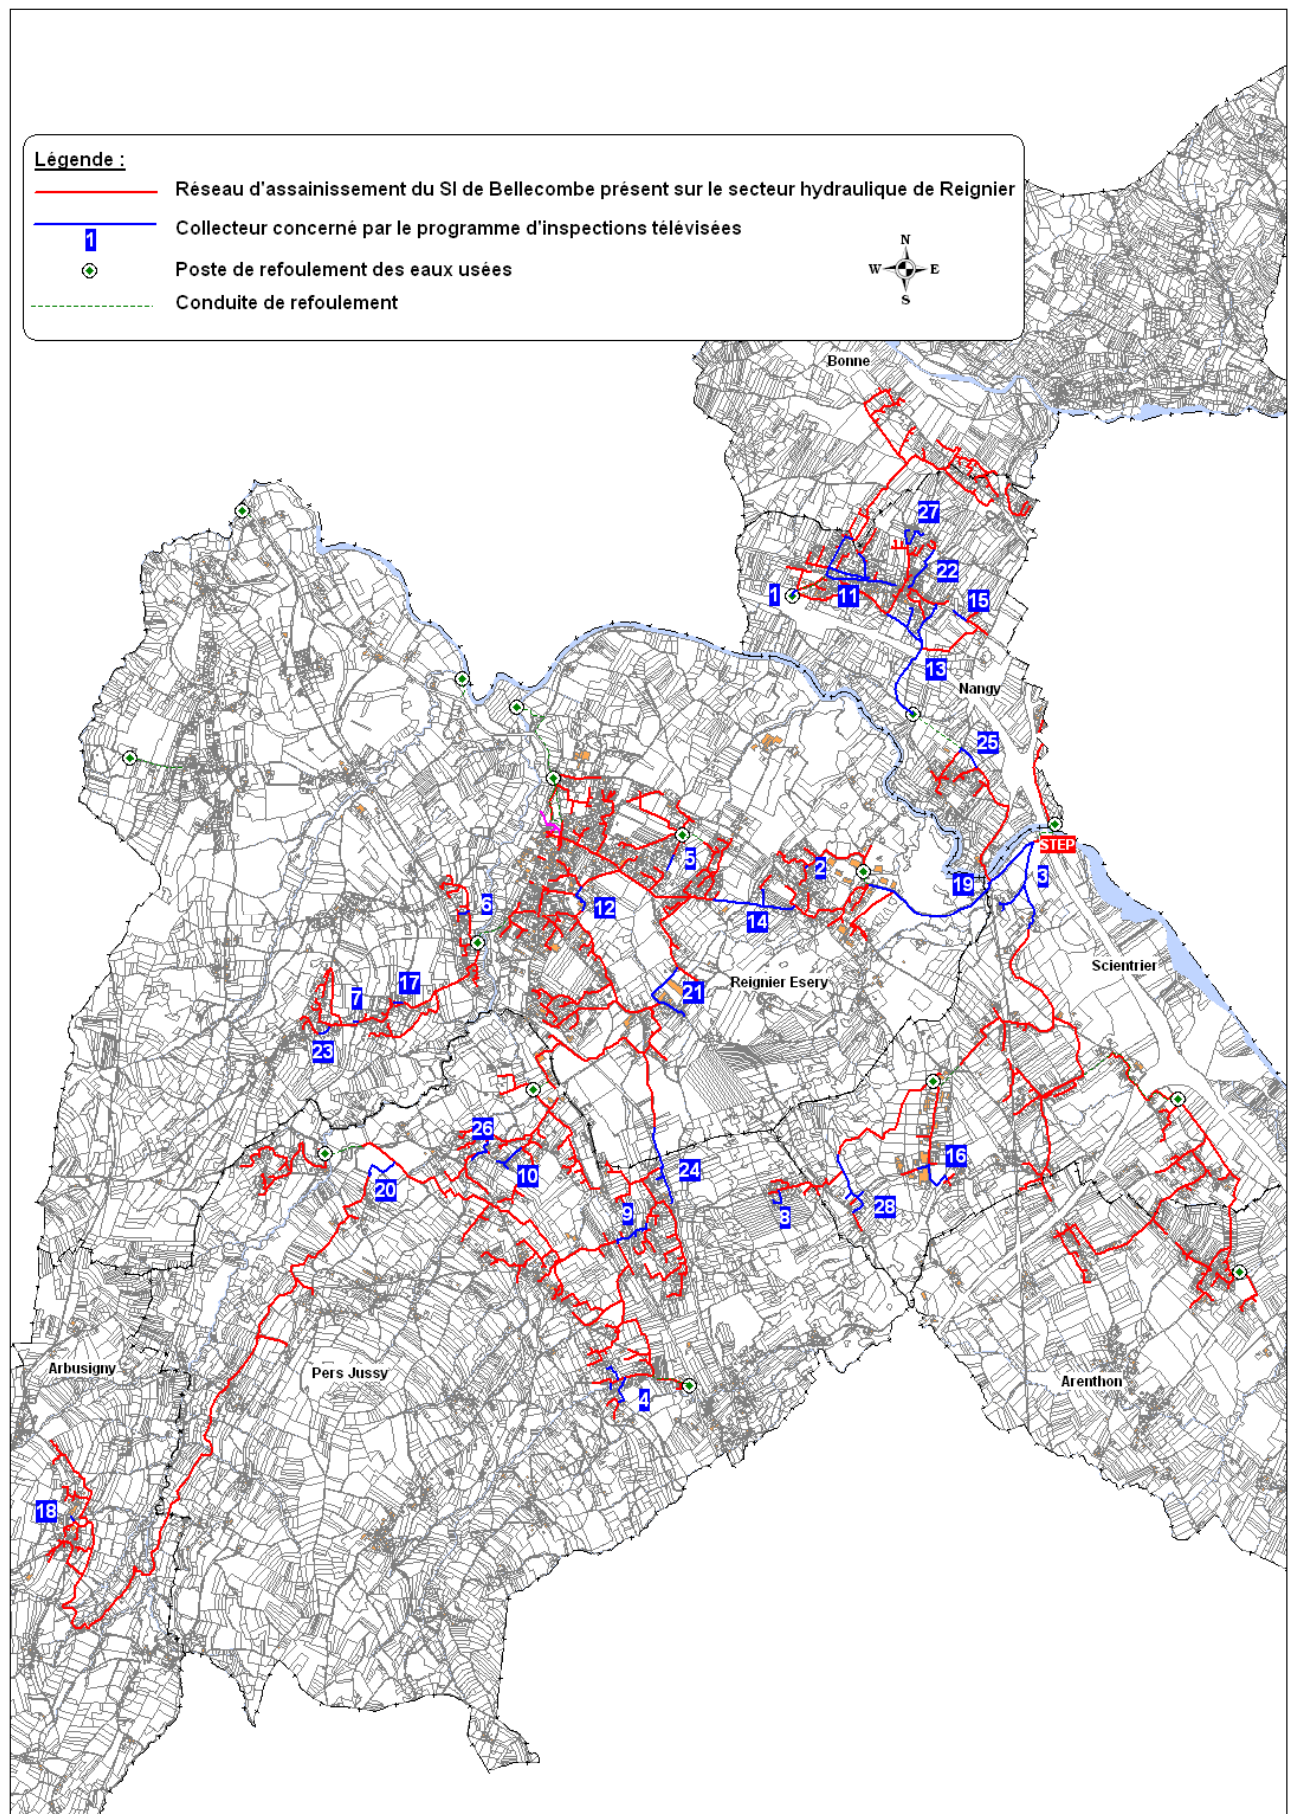
Figure 1 : programme d'inspections télévisées réalisé

Les collecteurs inspectés sont localisés sur la figure présentée page suivante.
