COMMUNE D'EVISA (2A)

Études préalables au zonage et schéma directeur de l'assainissement de la commune

Rapport final

Études préalables au zonage et
schéma directeur de l'assainissement de la commune d'Evisa

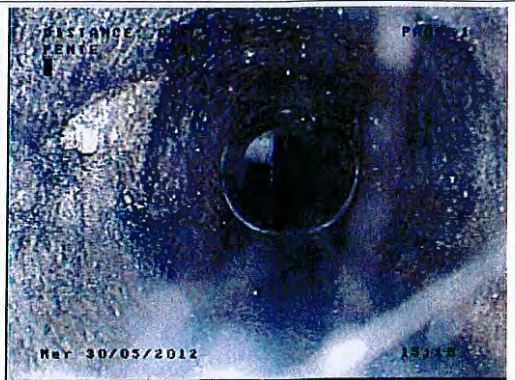
P(RV5bis - RV6)D0002

Distance	Pente	Compteur
	16.95 ml	-55.2 mm/m	00:04:12
<i>(BAB.C.C) Fissure - fissure ouverte - complexe à 09 heures</i>

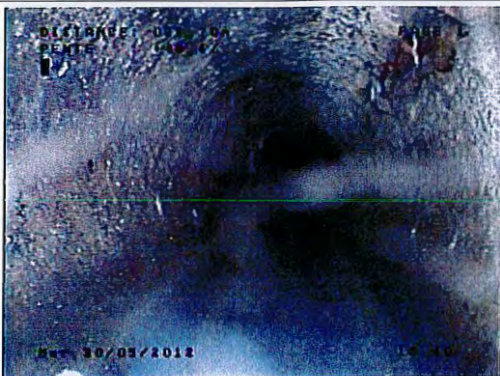
P(RV5bis_-_RV6)0002

Distance	Pente	Compteur
	26.70 ml	48.6 mm/m	00:06:41
<i>(BAB.C.C) Fissure - fissure ouverte - complexe à 01 heure</i> Largeur de la fissure = 200mm

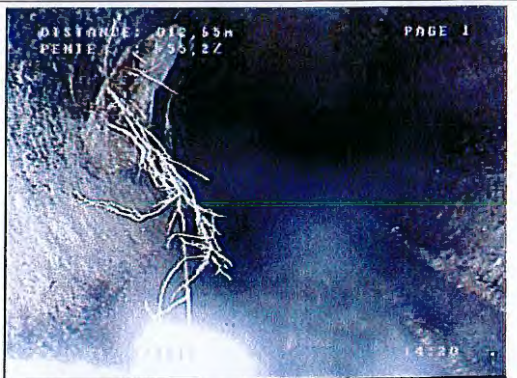
P(RV8bis_-_RV8)0002

Distance	Pente	Compteur
	12.65 ml	55.2 mm/m	00:00:00
<i>(BAB.C.C) Fissure - fissure ouverte - complexe (BBA.B) Racines - radicelles à 09 heures</i>

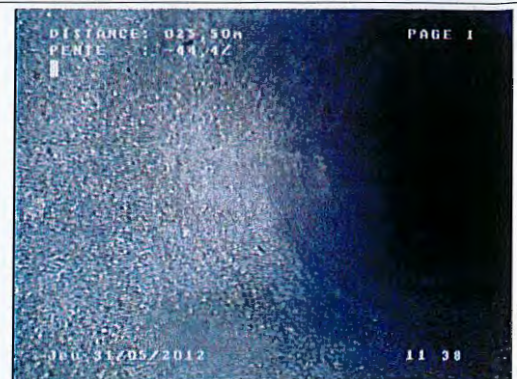
Distance	Pente	Compteur
	25.50 ml	-44.4 mm/m	00:10:20
<i>(BAB.B.A) Fissure - fissure fermée - longitudinale à 11 heures</i>

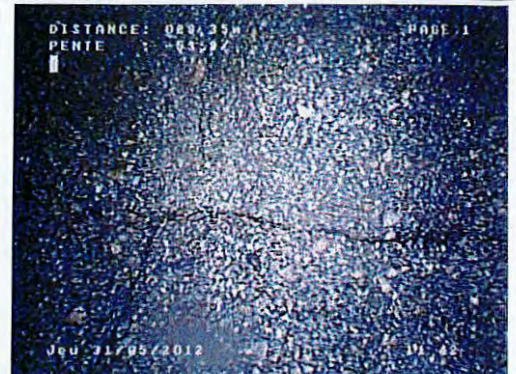
P(RV10_-_RV11)D0012

Distance	Pente	Compteur
28.35 ml	-53.8 mm/m	00:13:03
(BAB.C.C) Fissure - fissure ouverte - complexe de 12 heures à 03 heures (BAB.C.A) Fissure - fissure ouverte - longitudinale à 03 heures

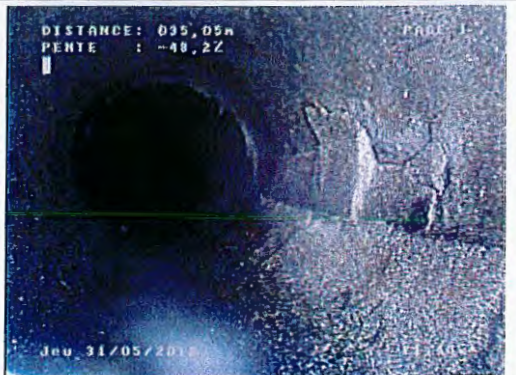
P(RV10_-_RV11)D0014

Distance	Pente	Compteur
35.05 ml	-48.2 mm/m	00:15:42
(BAB.C.C) Fissure - fissure ouverte - complexe à 03 heures

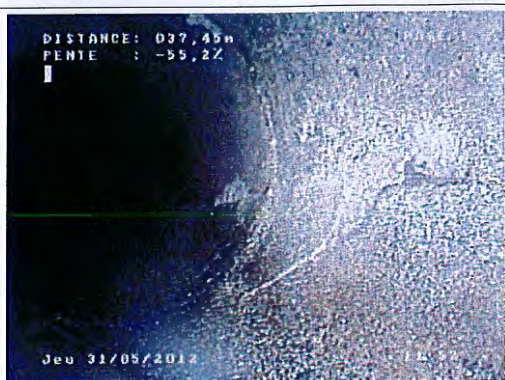
P(RV10_-_RV11)D0018

Distance	Pente	Compteur
37.45 ml	-55.2 mm/m	00:19:23
<i>(BAB.C.C) Fissure - fissure ouverte - complexe à 03 heures</i>

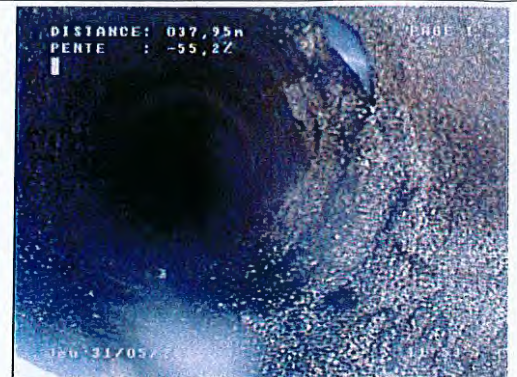
P(RV10_-_RV11)D0020

Distance	Pente	Compteur
37.95 ml	-55.2 mm/m	00:19:58
(BCA.B.A) Raccordement - selle - carottée - raccordement ouvert à 01 heure (BAB.C.A) Fissure - fissure ouverte - longitudinale à 01 heure

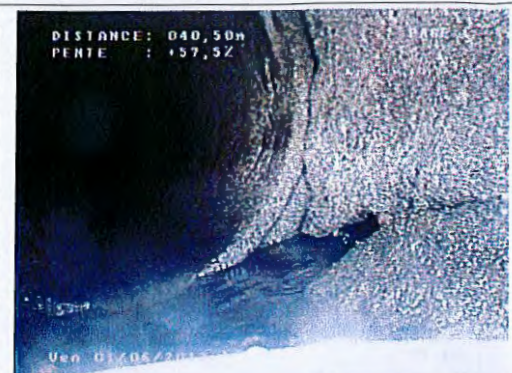
P(RV11_-RVX1)0018

(BAB.C.C) Fissure - fissure ouverte - complexe à 5 heures
 (BAB.C.C) Fissure - fissure ouverte - complexe à 07 heures
 (BDB) Eléments cassés

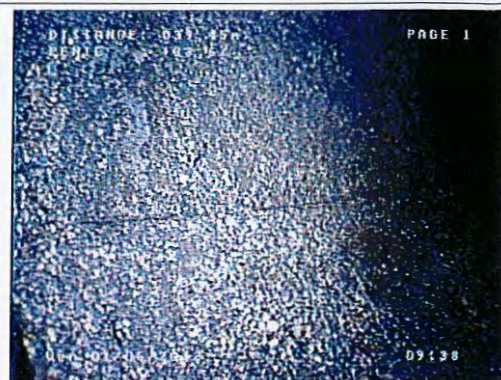
P(RV11 - RVX1)0015

(BAB.B.A) Fissure - fissure fermée - longitudinale à 09 heures

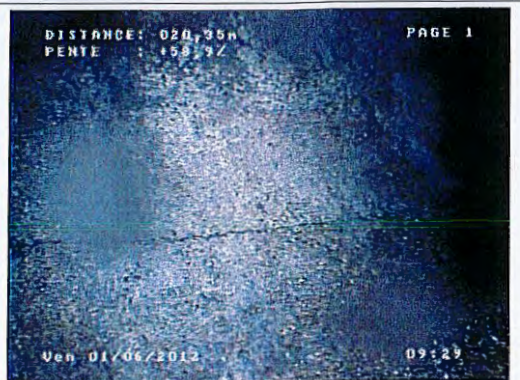
P(RV11 - RVX1)I0010

Distance	Pente	Compteur
	20.35 ml	58.9 mm/m	00:11:56
<i>(BAB.B.A) Fissure - fissure fermée - longitudinale à 9 heures</i>

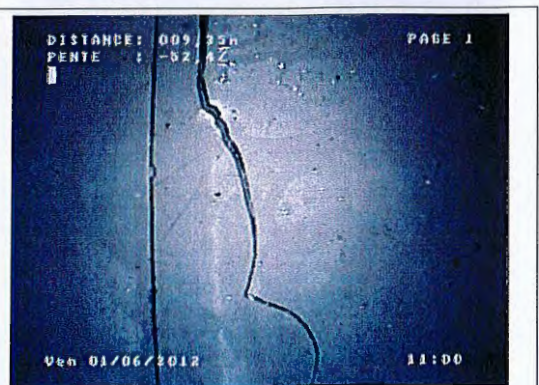
P(RVX3 - RVX4)D0002

Distance	Pente	Compteur
9.35 ml	-52.4 mm/m	00:00:00
(BAB.C.C) Fissure - fissure ouverte - complexe de 11 heures à 09 heures

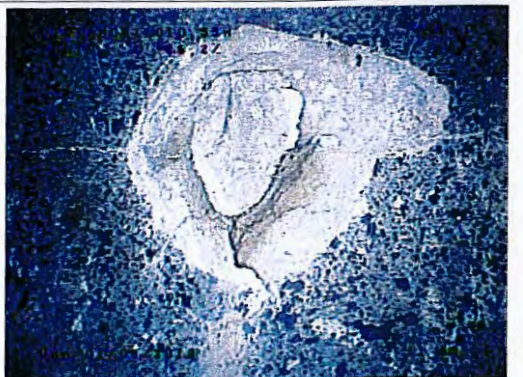
P(RV23 - AEP)D0004

(BAB.B.A) Fissure - fissure fermée - longitudinale à 02 heures
 (BAF.Z) Dégradation de surface - cassure à 02 heures

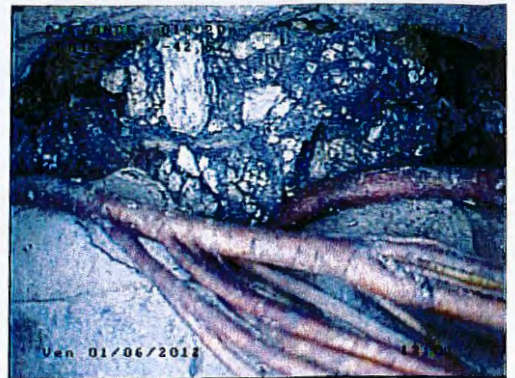
P(RV23_-_AEP)D0005

Distance	Pente	Compteur
15.20 ml	-42.5 mm/m	00:03:48
(BAF.I) Dégradation de surface - paroi manquante à 10 heures (BBA.C) Racines - ensemble complexe de racines à 10 heures

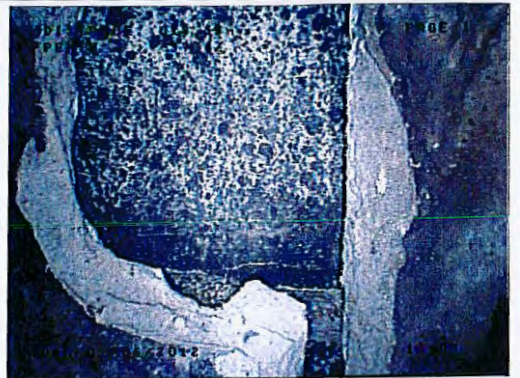
P(RV23_-_AEP)D0007

Distance	Pente	Compteur
18.55 ml	-37.4 mm/m	00:04:52
(BAF.I.E) Dégradation de surface - paroi manquante - aucune cause évidente à 01 heure

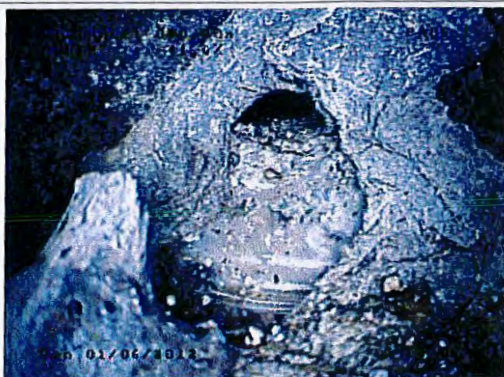
P(RV23_-_AEP)D0011

Distance	Pente	Compteur
	30.70 ml	-41.6 mm/m	00:07:26
(BAFI.E) Dégradation de surface - paroi manquante - aucune cause évidente à 03 heures

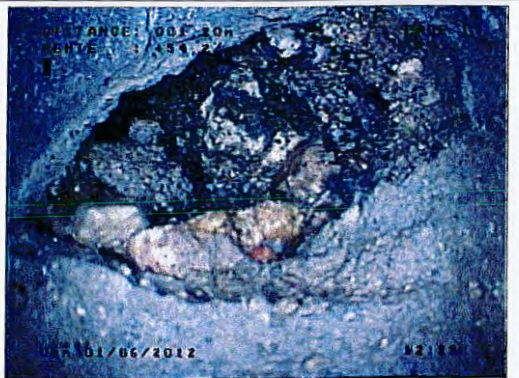
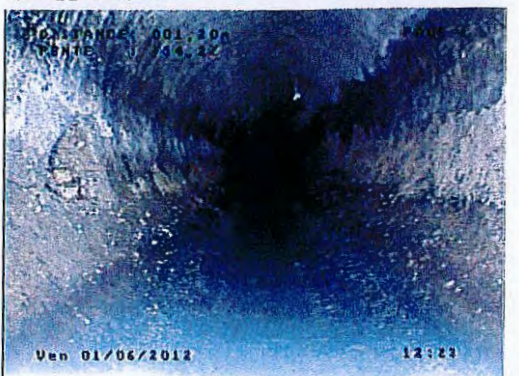
(BAF.I.E) Dégradation de surface - paroi manquante - aucune cause évidente à 09 heures

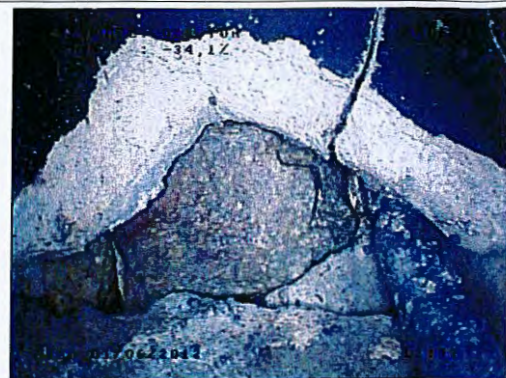
P(RVAEP_-_RV37)D0005

(BAF.I.E) Dégradation de surface - paroi manquante - aucune cause évidente de 07 heures à 11 heures

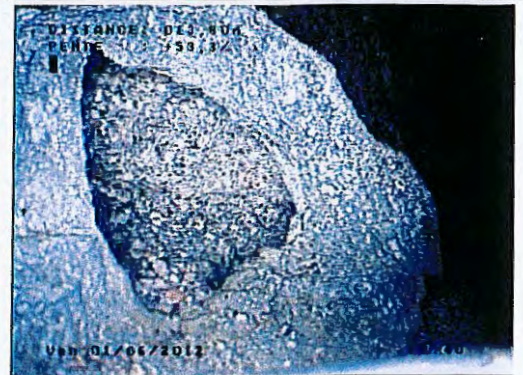
P(RV37 - RVX6)I0003

(BAF.I.E) Dégradation de surface - paroi manquante - aucune cause évidente à 08 heures
