COMMUNE DE RUTALI

ETUDE DE DIAGNOSTIC DU RESEAU D'ASSAINISSEMENT ET ETUDES PREALABLES AU ZONAGE D'ASSAINISSEMENT

Rapport final

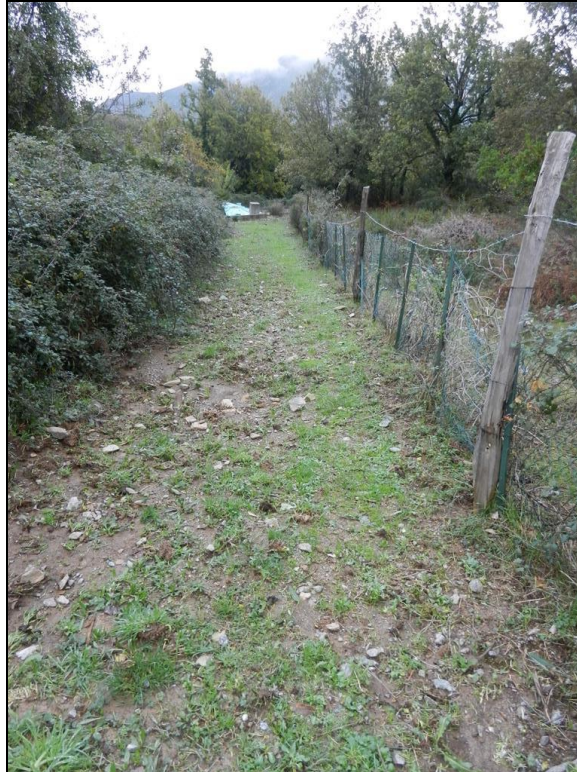
- Absence de voirie interne rendant l'accès aux installations impossibles par temps de pluie (cf. **photo 3**) ;
- Portail en très mauvais état. Clôture de hauteur inférieure à 2 mètres (cf. **photo 3**) ;
- Espace inter-barreaux du dégrilleur statique trop important laissant passer les macro-déchets (cf. **photo 4**) ;
- Structures des ouvrages préfabriqués en mauvais état ;
- Clarificateur dégradé : goulotte affaissée (cf. **photo 5 et 6**) ;
- Canalisations de transfert endommagées (cf. **photo 7**) ;
- Lit de séchage saturé. Percolation des boues impossible (cf. **photo 8**).

Photo 3 : Chemin d'accès vers la station du stade

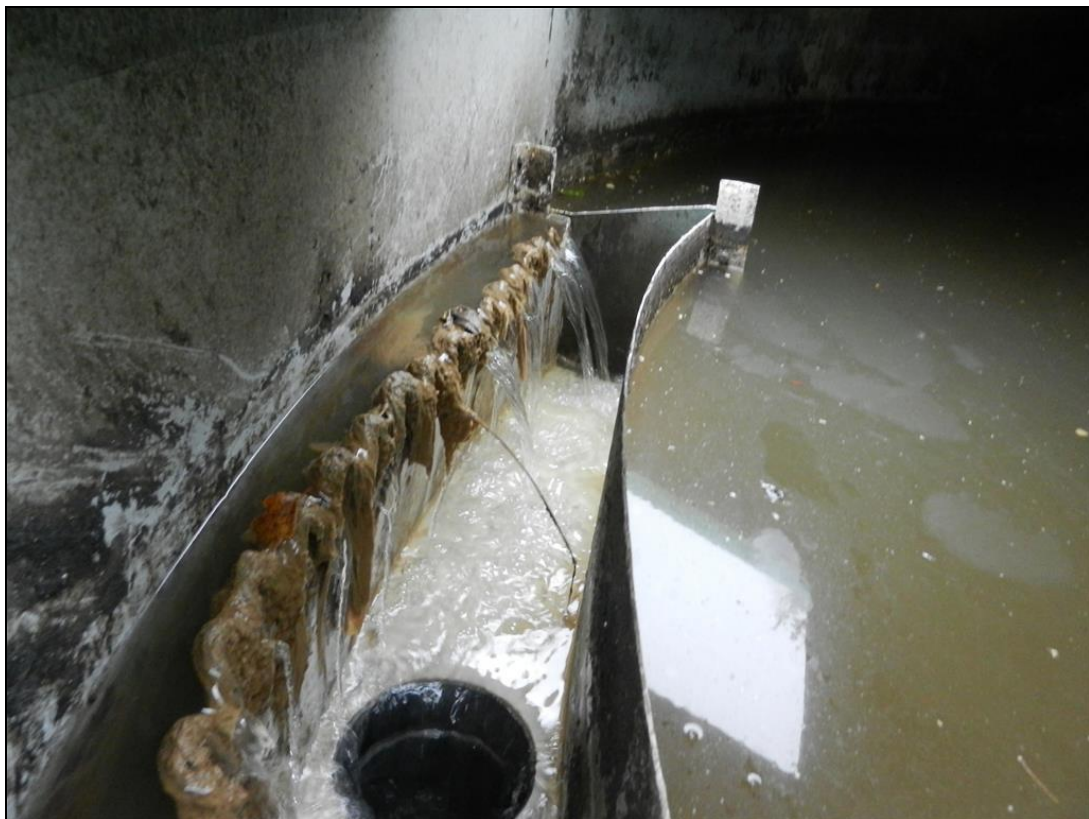
Photo 6 : Goulotte du clarificateur de la station du stade

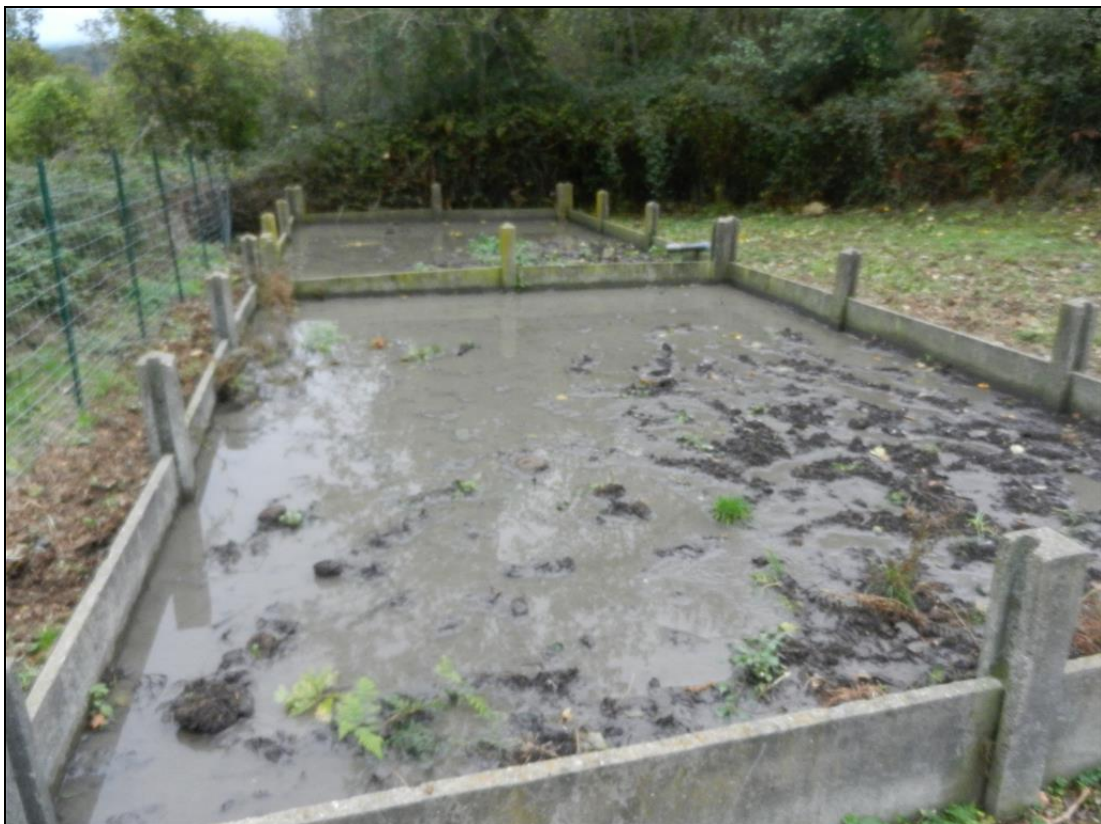
Photo 8 : Lits de séchage des boues de la station du stade (11/2013)

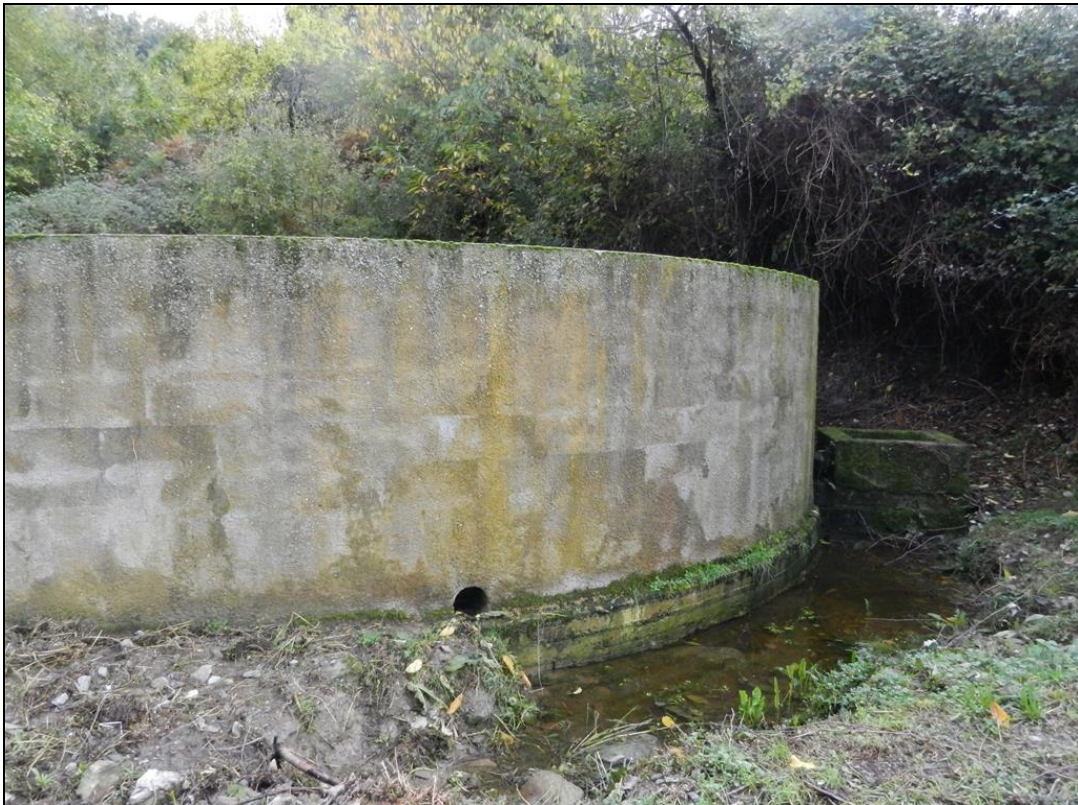
Photo 12 : Défaut d'étanchéité au niveau du lit bactérien de la station du ruisseau

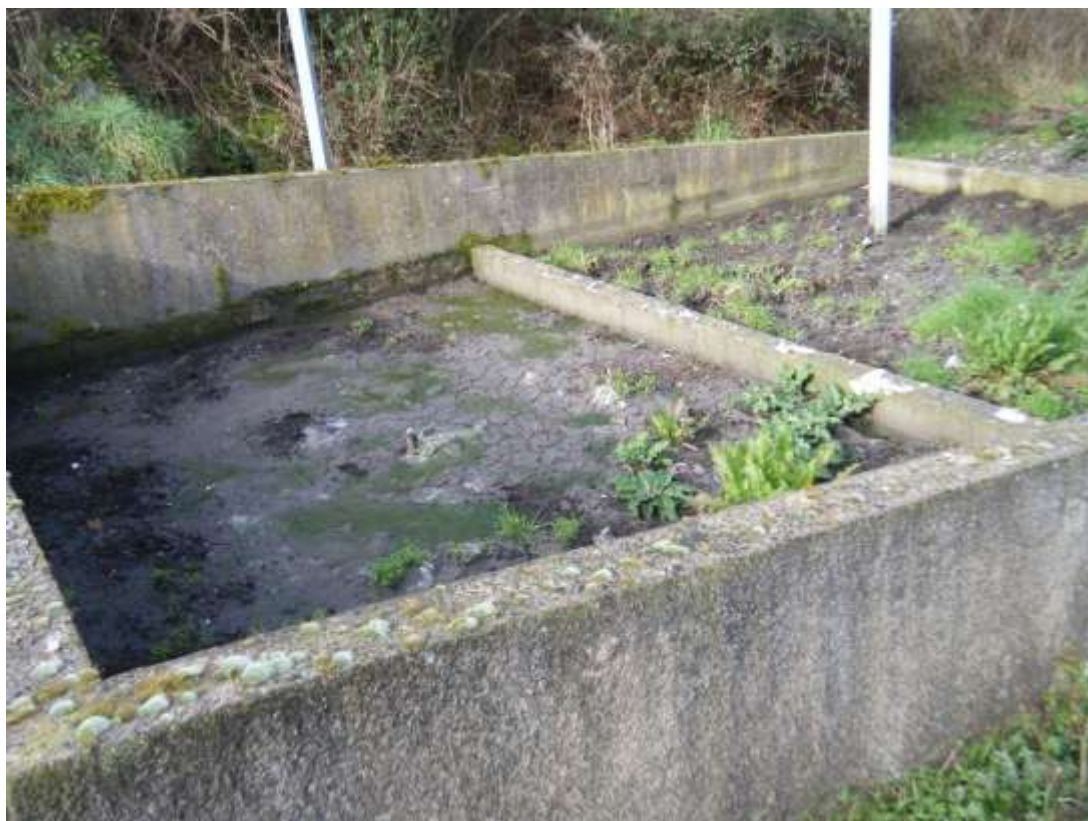
Photo N°3 : Boues humides présentes sur les lits de séchage (à évacuer avant de relancer un soutirage).

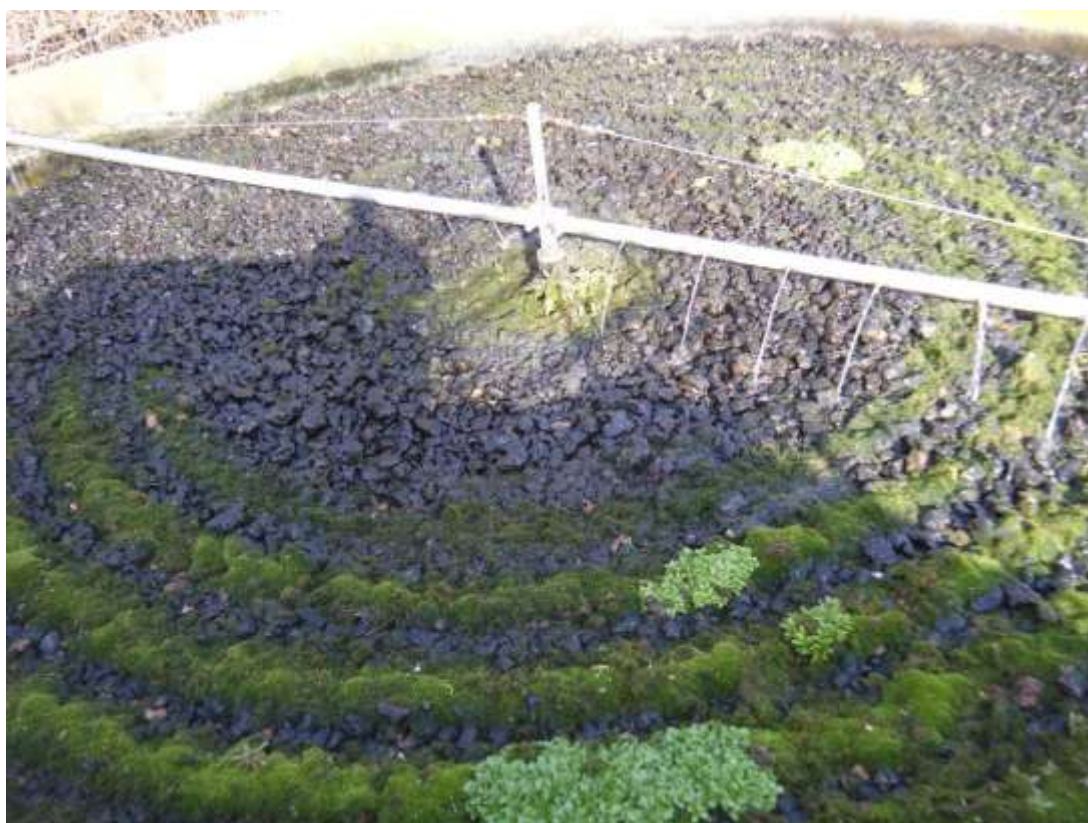
Photo N°4 : Mousses et végétation à enlever à la main.

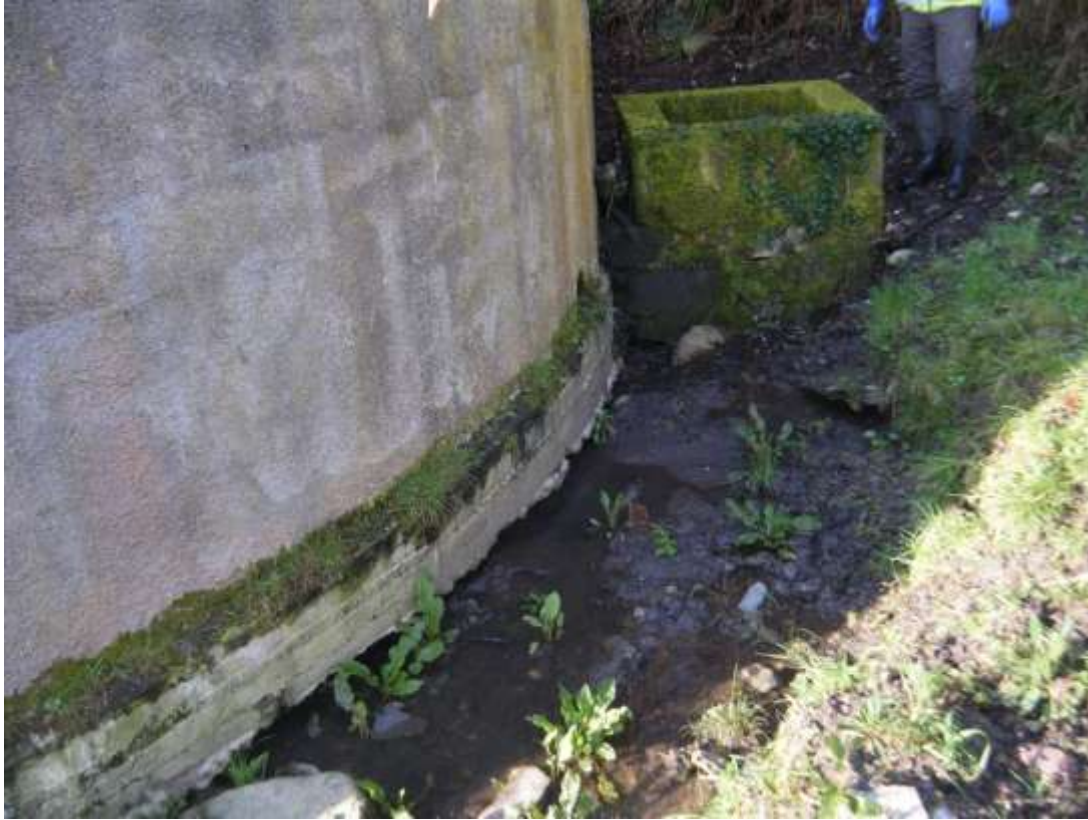
Photo N°5 : Source qui s'écoule au dessus du regard de sortie du lit bactérien et qui détrempe le sol au pied du lit bactérien.

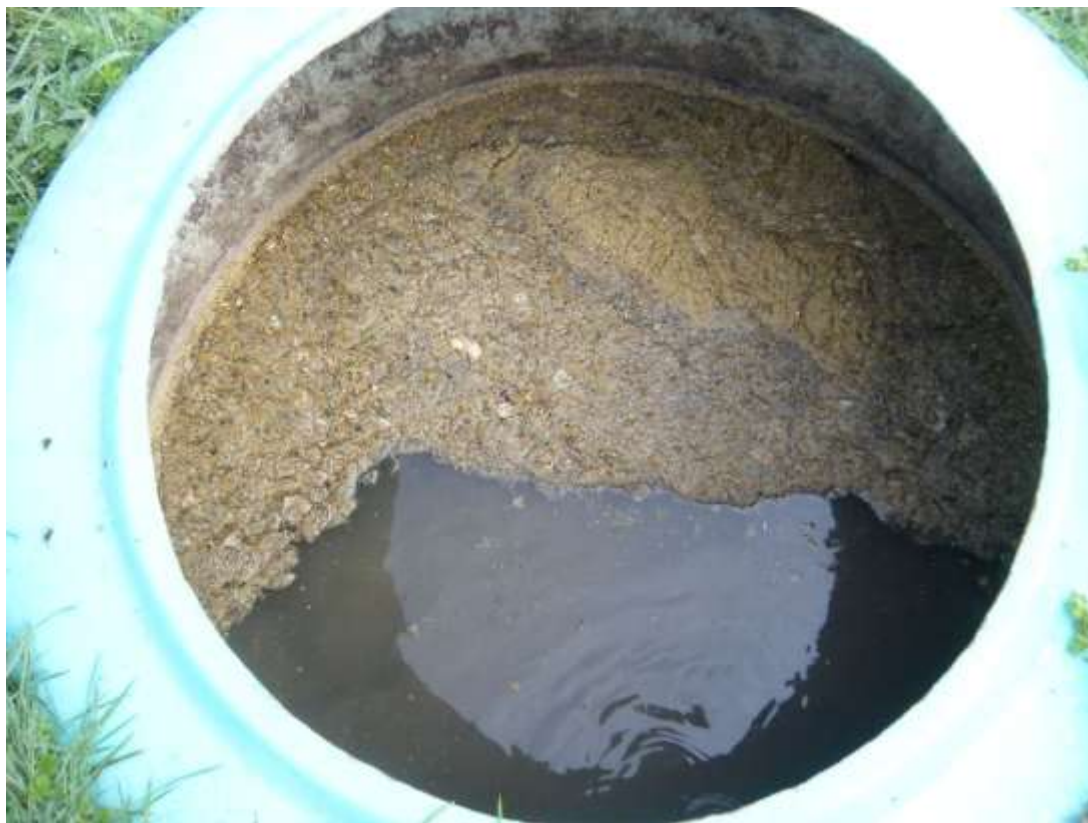
Photo N°4 : Dégazeur avec flottants à écrémer.

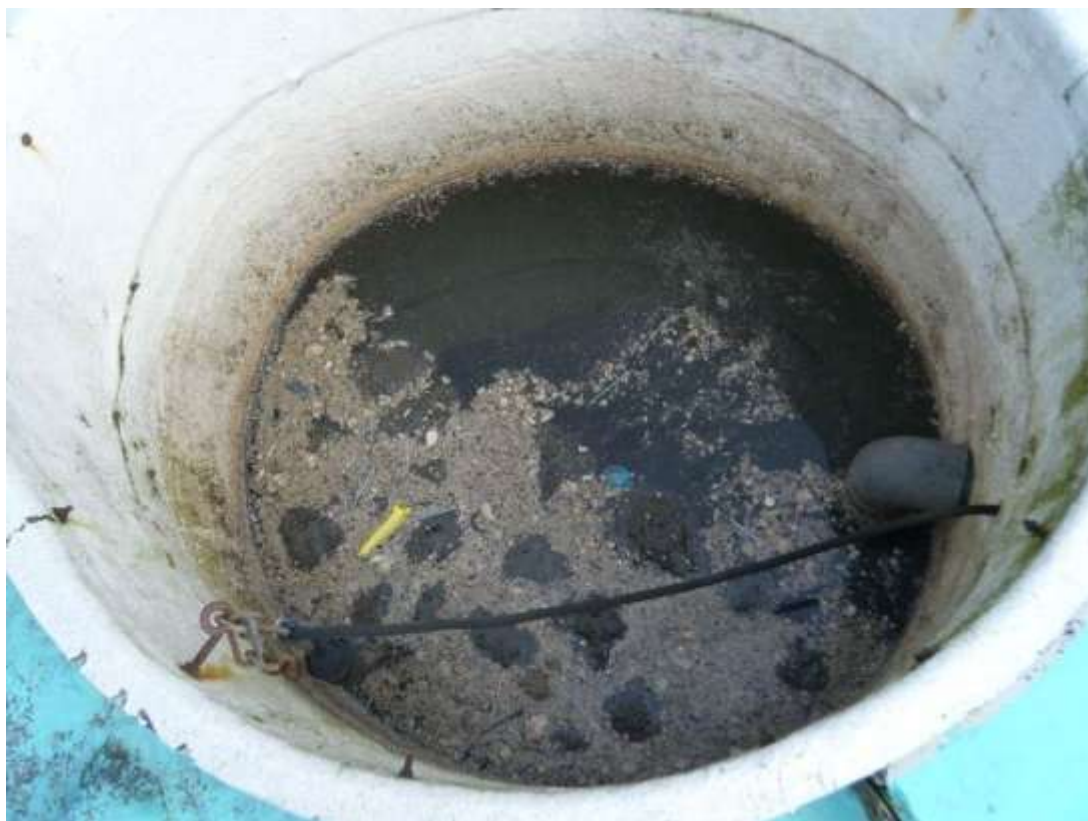
Photo N°5 : Lumière du clarificateur avec quelques remontées de boues à couler et quelques flottants à évacuer.

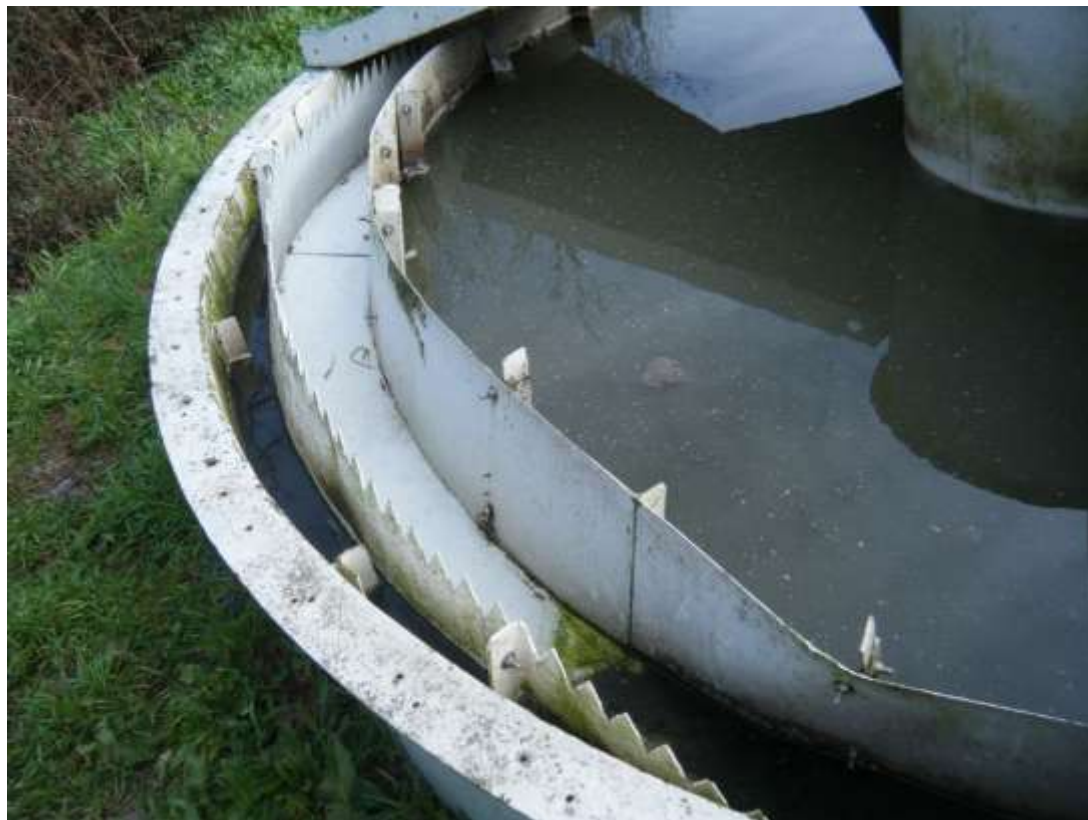
Photo N°6 : Goulotte de reprise d'effluent du clarificateur soulevée.

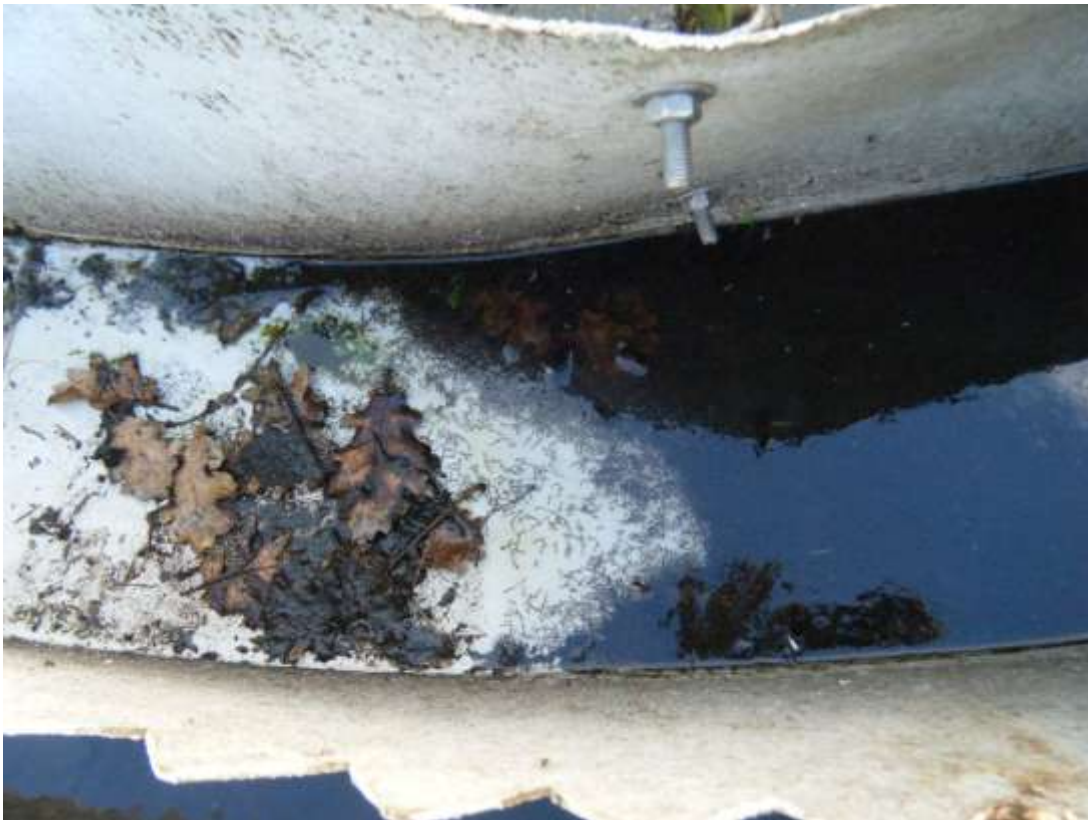
Photo N°6 : Larves de moustiques (par milliers) dans la goulotte du clarificateur.

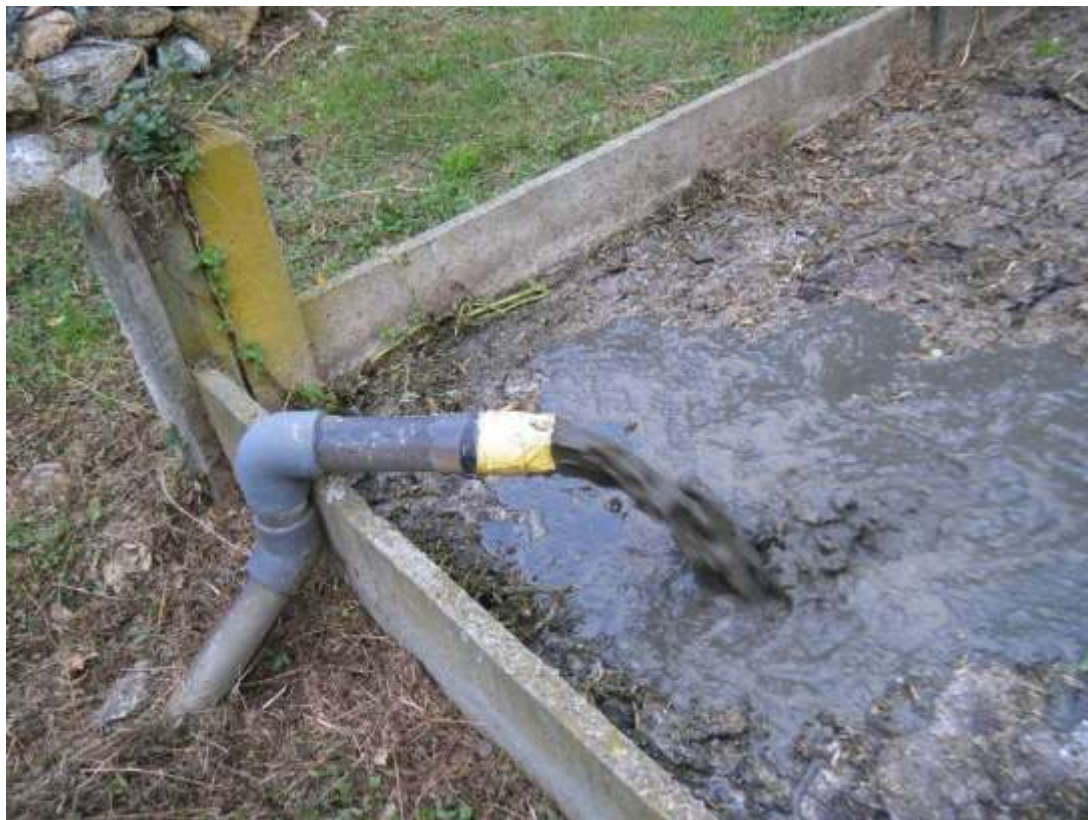
Photo N°10 : Boues concentrées au début du soutirage mais qui se sont rapidement déconcentrées (arrêt du soutirage après 1 m3 de boues liquides soutirées).

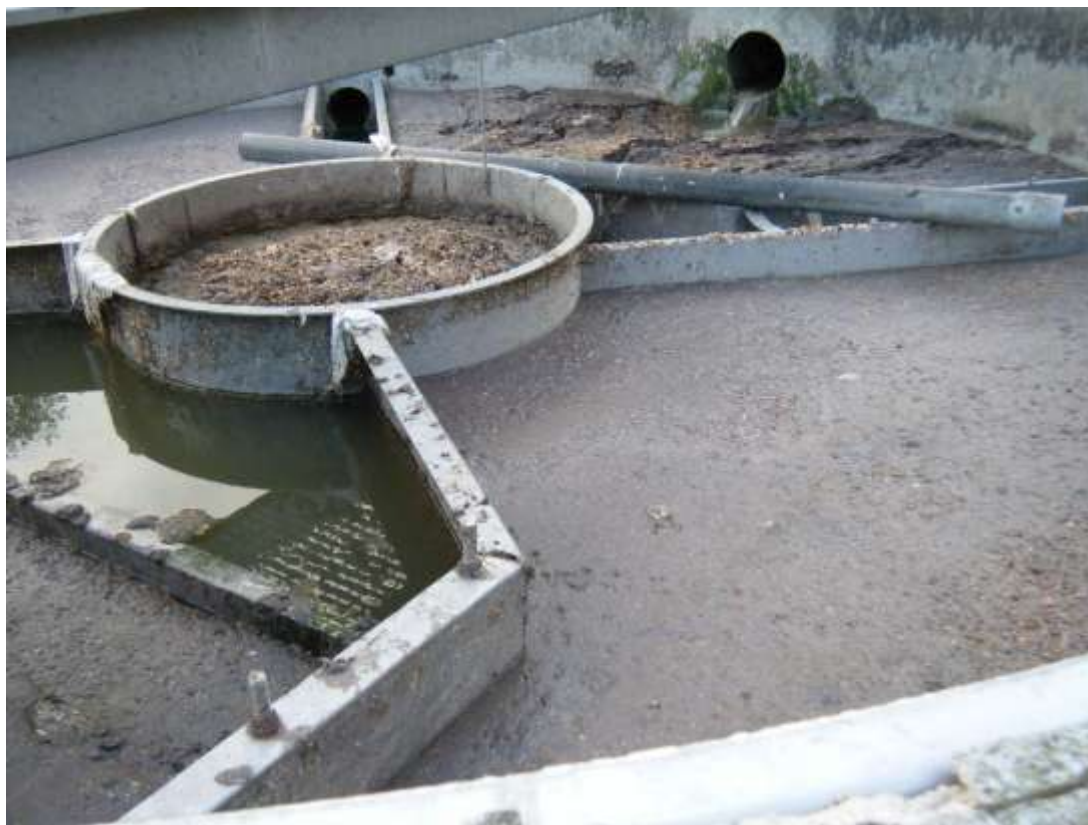
Photo N°5 : Remontées de boues et présence de boues et de graisses en surface sur le 1^{er} compartiment du décanteur digesteur.

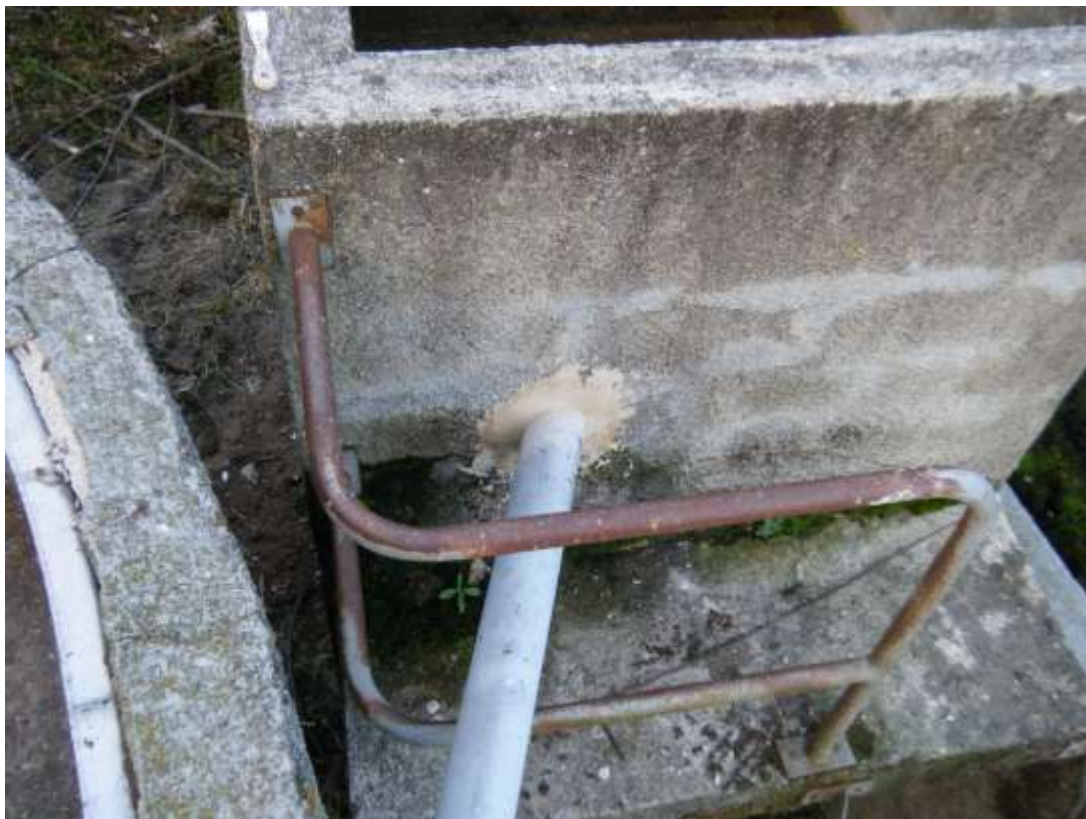
Photo N°9 : Fuite sous conduite d'amenée de l'effluent à l'ouvrage de chasse colmatée.

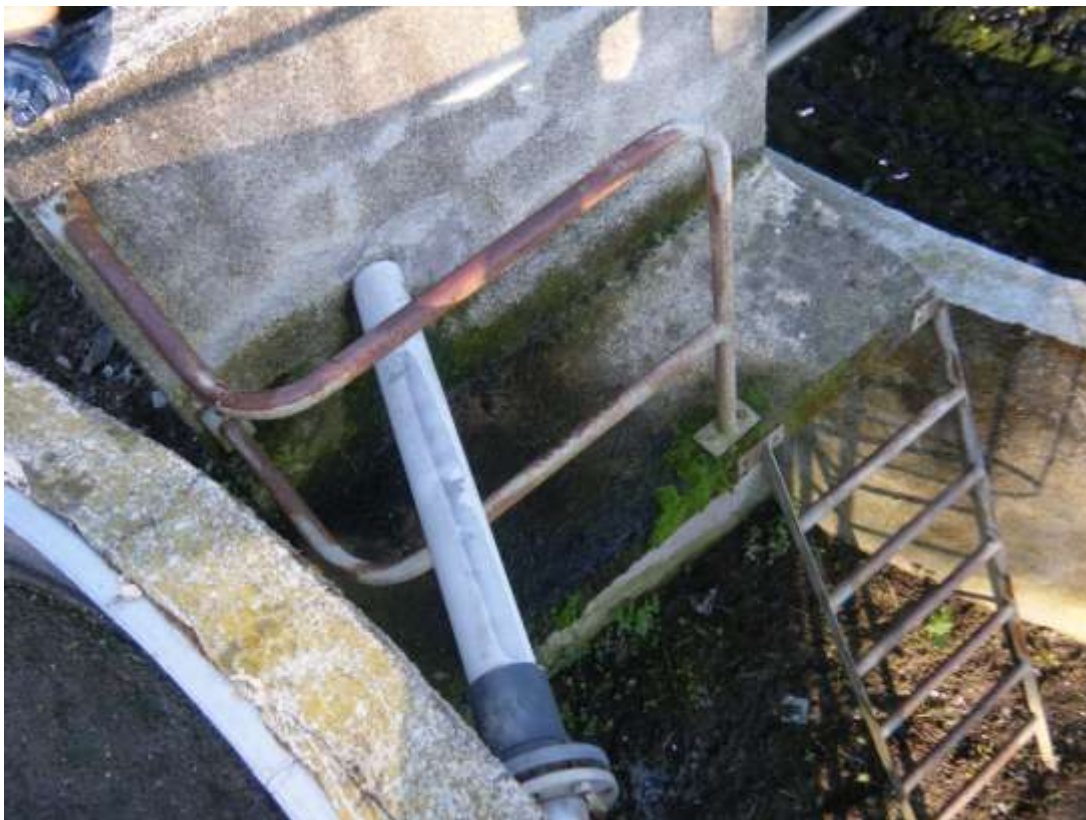
Photo N°4 : Fuites sur l'ouvrage de chasse à colmater.

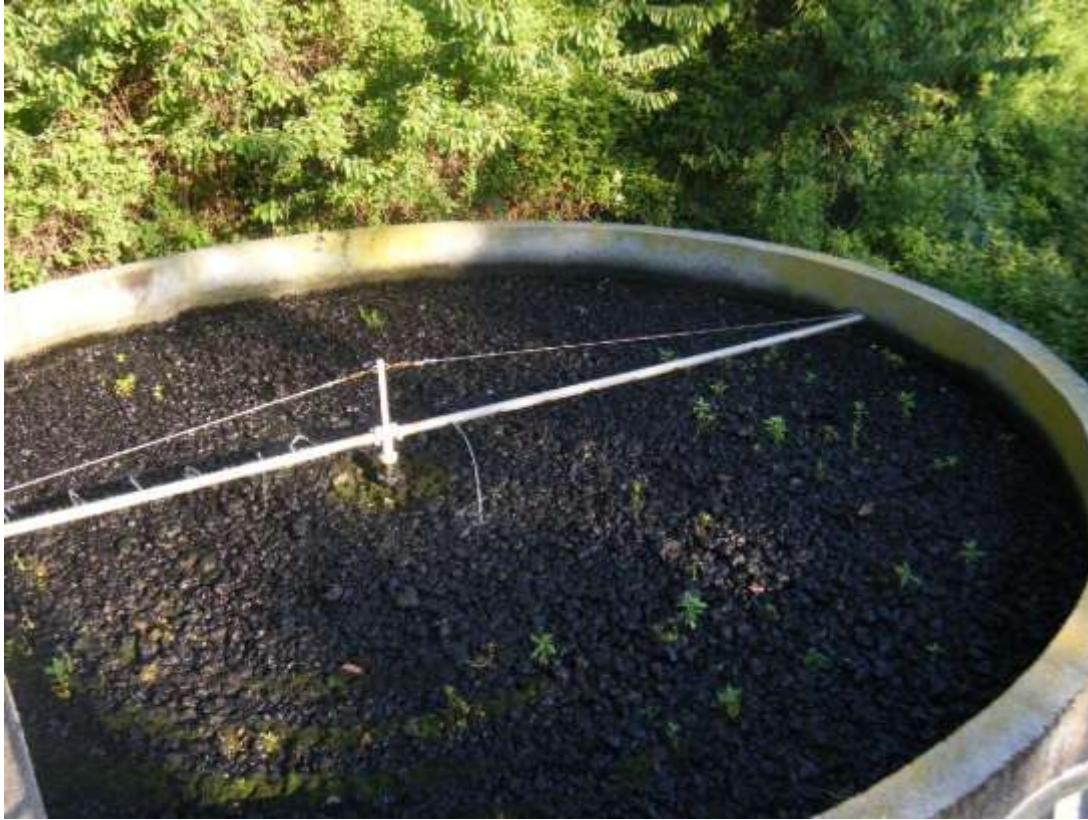
Photo N°5 : Bon développement de la zoogée sur la pouzzolane du lit bactérien malgré que les trous de répartition d'un des deux bras du sprinkler soient pratiquement tous colmatés.

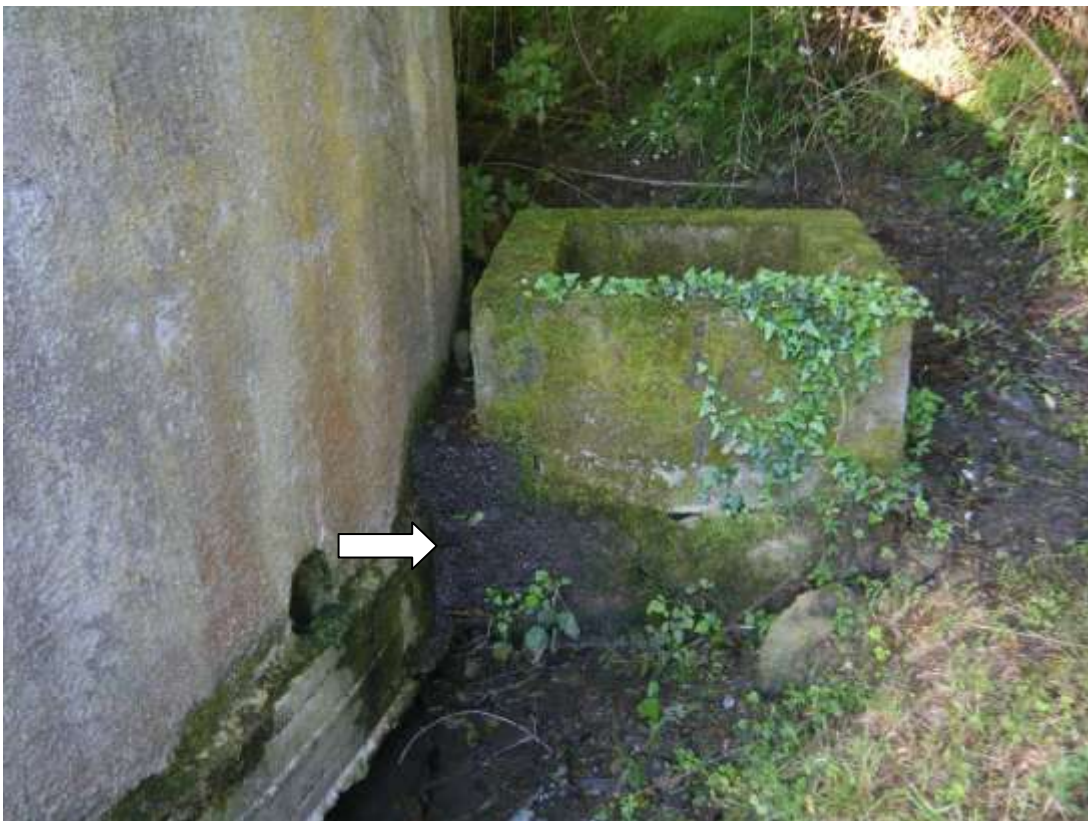
Photo N°6 : Fuite au niveau d'un angle du regard de reprise de l'effluent épuré du lit bactérien à colmater. A noter également la présence d'une source en amont qui s'écoule en direction du regard.

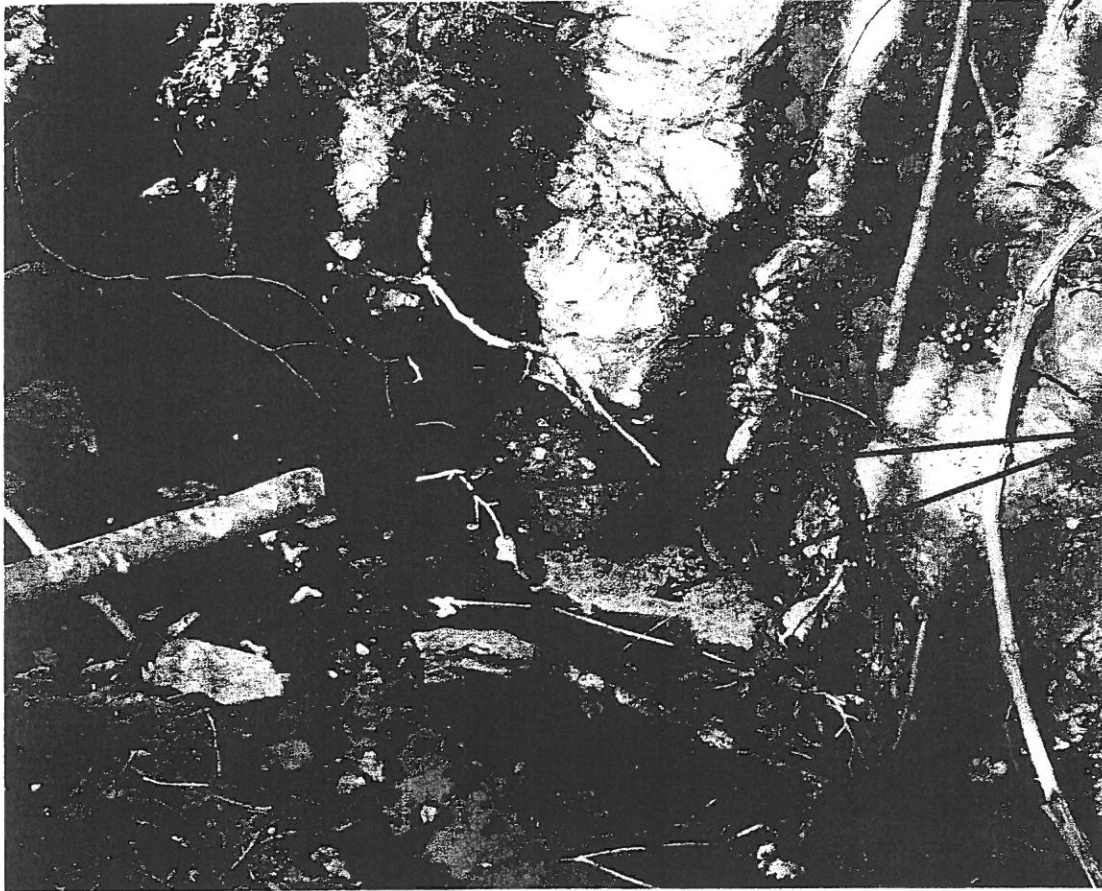
PHOTO N°8 : Vue du cours d'eau à 250 mètres environ en aval du rejet de la station. Le milieu aquatique est toujours pollué.

Développement d'algues vertes, colmatage, présence de vers et de mousse, ainsi que de Chironomidae.

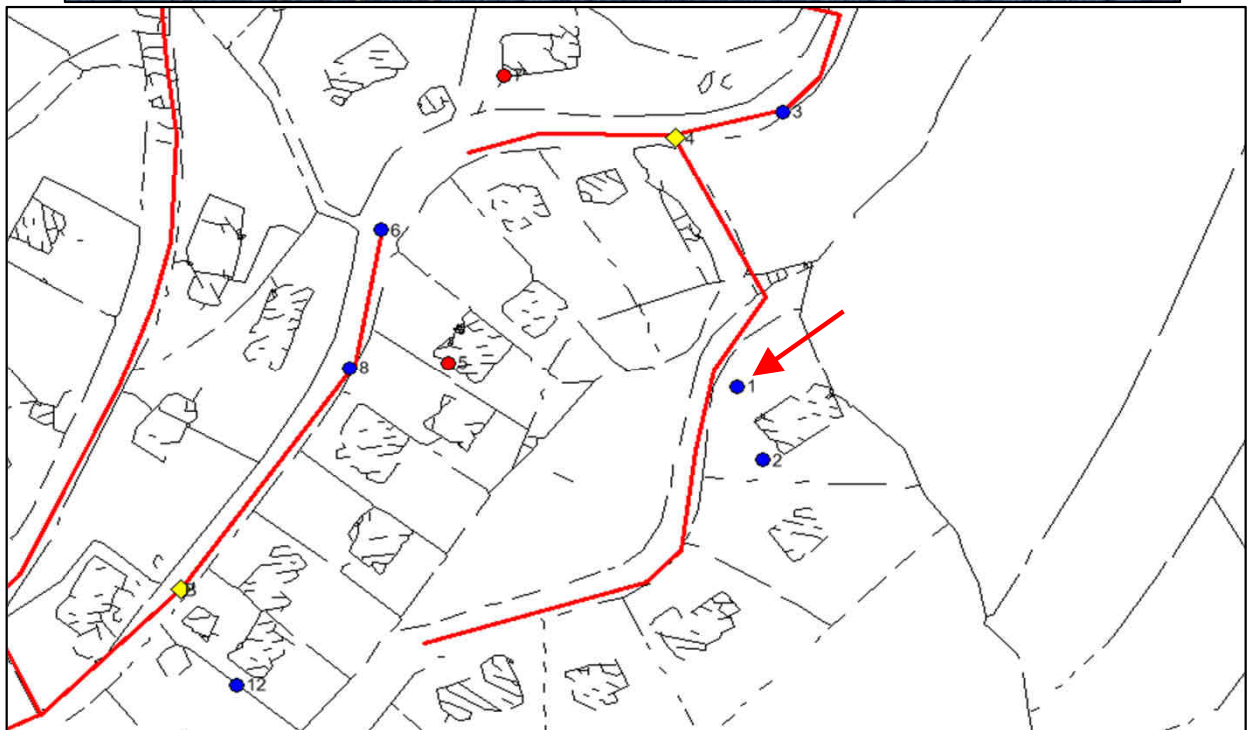
N°Parcelle : B 1117

Réponse à la fumée: **Nette et rapide**

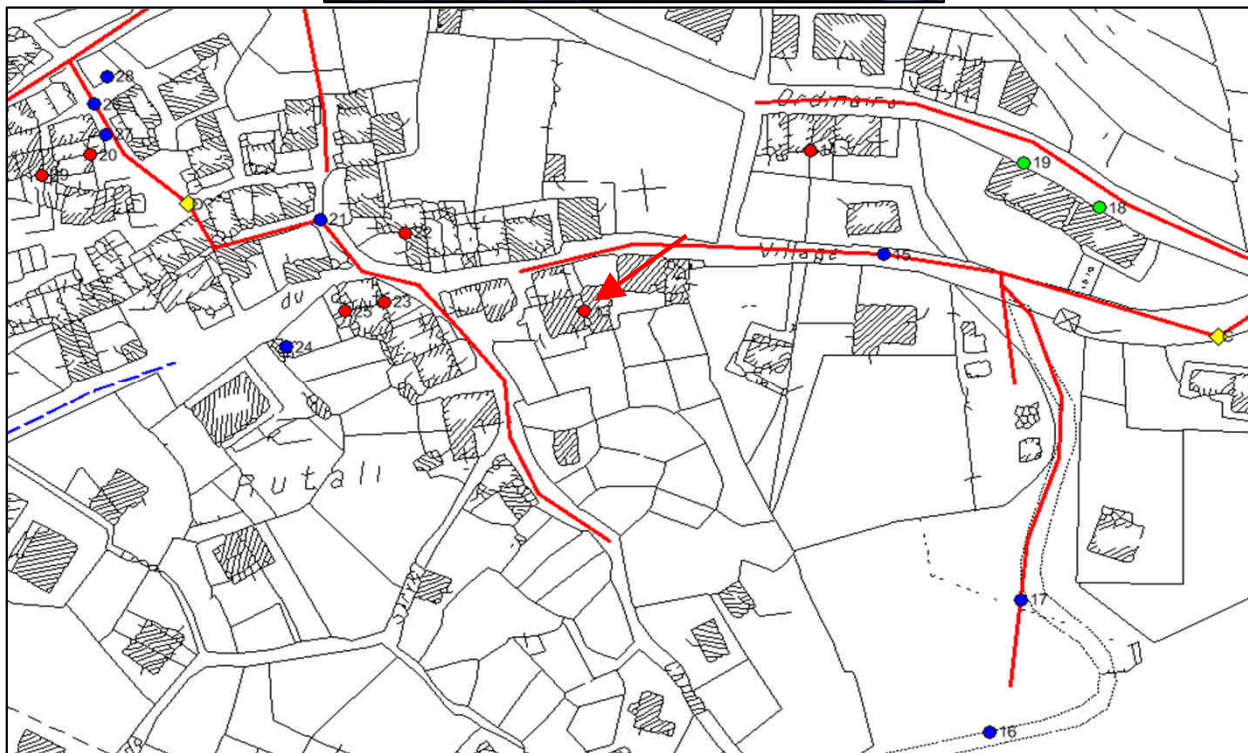
Habitation : Village de Rutali
N°Parcelle : B 415

Réponse à la fumée: **Nette et rapide**
Estimation de la surface drainante : **70 m²**

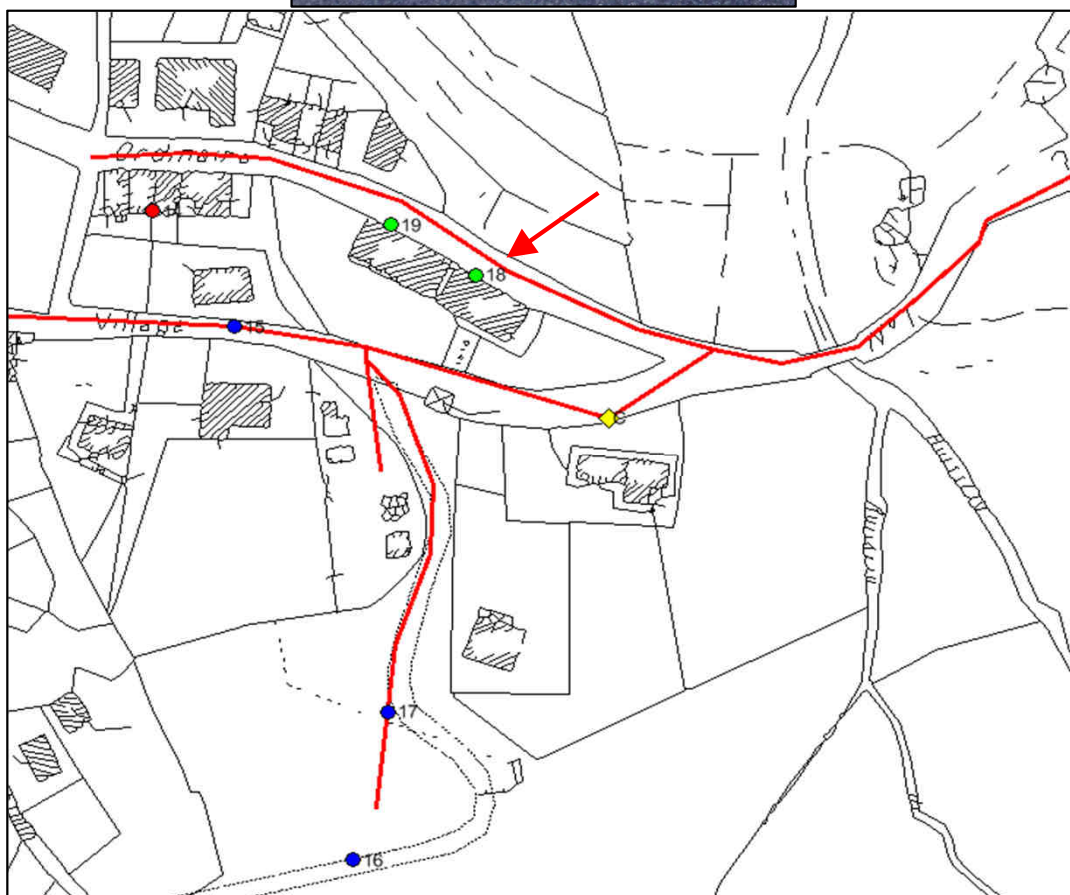
Habitation : Village de Rutali, à proximité immédiate du bar
N°Parcelle : B 1088 / B 1089 (proximité)

Réponse à la fumée: **Diffuse mais rapide**
Estimation de la surface drainante : **150 m²**

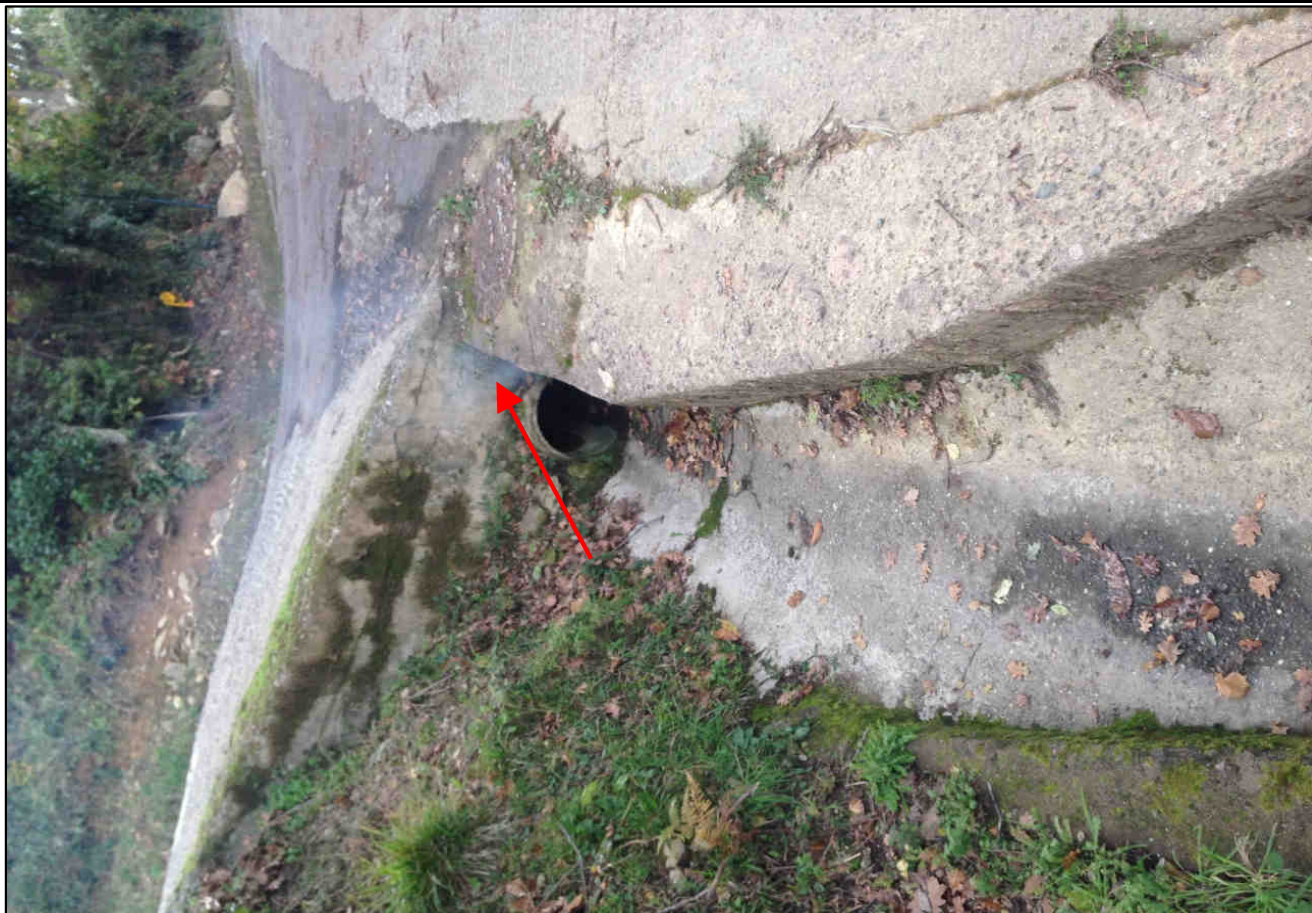
A proximité de la parcelle B 233

Réponse à la fumée: Diffuse et différée
