SIVOM DE CERVIONE – VALLE DI CAMPOLOGO

**SCHÉMA DIRECTEUR D'EAU POTABLE
DIAGNOSTIC DU RÉSEAU
PROGRAMME DE TRAVAUX**

RAPPORT FINAL

NOVEMBRE 2015

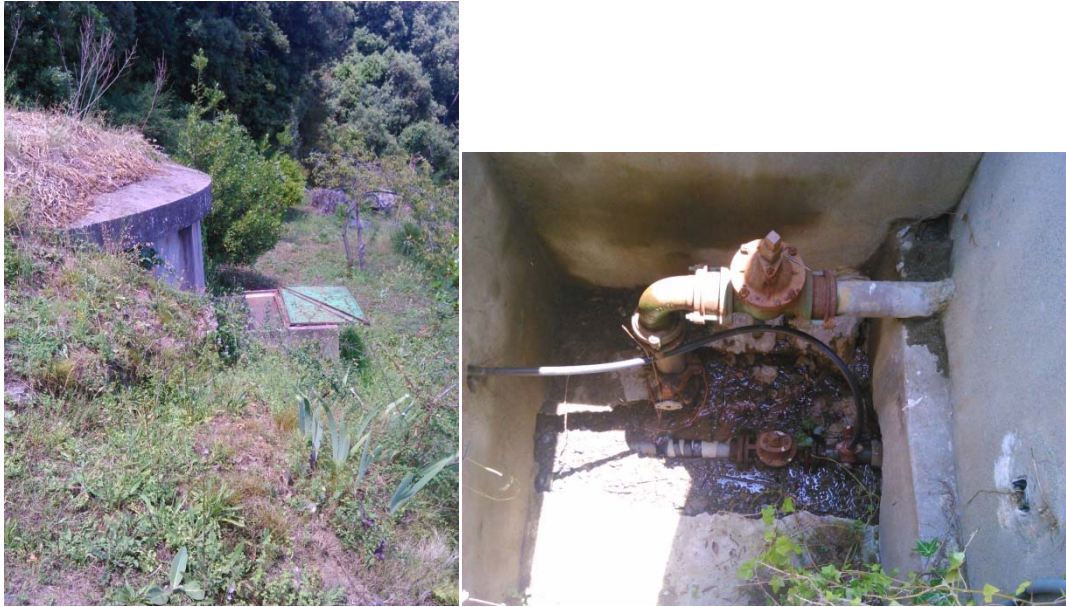
Le génie civil originel, en béton, est d'époque et donc dans un état de conservation médiocre pour ce qui est de l'extérieur : on note de nombreuses fuites, notamment dans la chambre des vannes.

Photo 10 : Réservoir de Bozzi et sa chambre des vannes

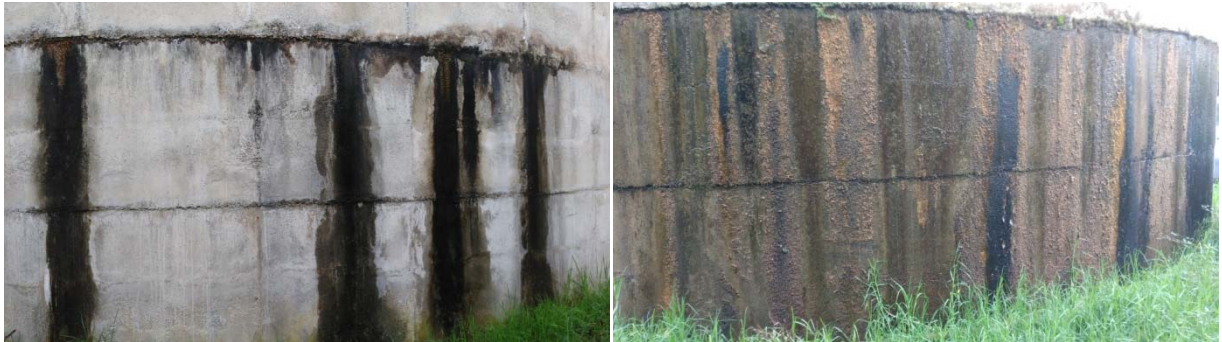
Photo 11 : Fissures sur le réservoir de Dirudu

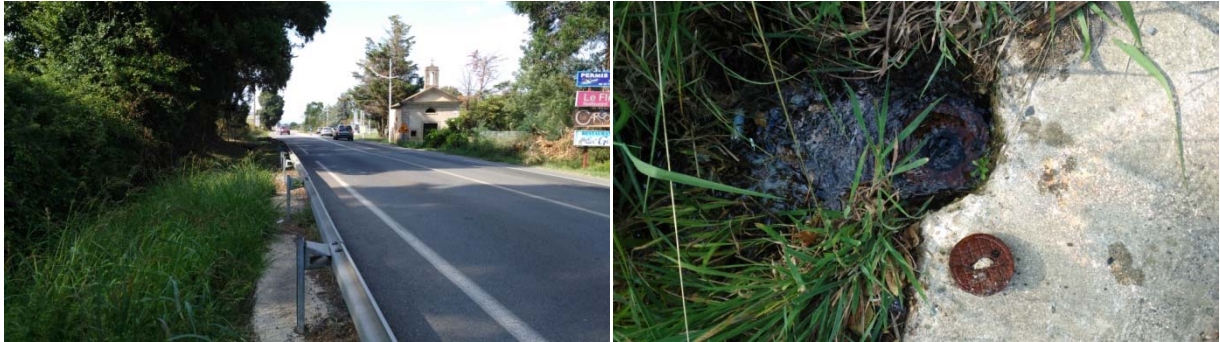
Les casses de canalisations sont relativement peu fréquentes tant sur l'adduction que sur la distribution mais elles sont existantes. Certaines, selon leur gravité, peuvent mettre un certain temps à être réparées pour des questions de financement comme c'est le cas actuellement sur le réseau de la plaine au niveau du pont de Botrangolo en direction de la plaine : fuite au niveau d'une vanne sur le réseau en amiante ciment DN 200 mm responsable d'une bonne partie du débit de fuite observé sur Dirudu.

Photo 15 : Vanne fuyarde au pont du Botrangolo
