Département de Haute Corse

Commune de PIE-D'OREZZA

**SCHÉMA DIRECTEUR D'EAU POTABLE
DIAGNOSTIC DU RÉSEAU
PROGRAMME DE TRAVAUX**

RAPPORT FINAL

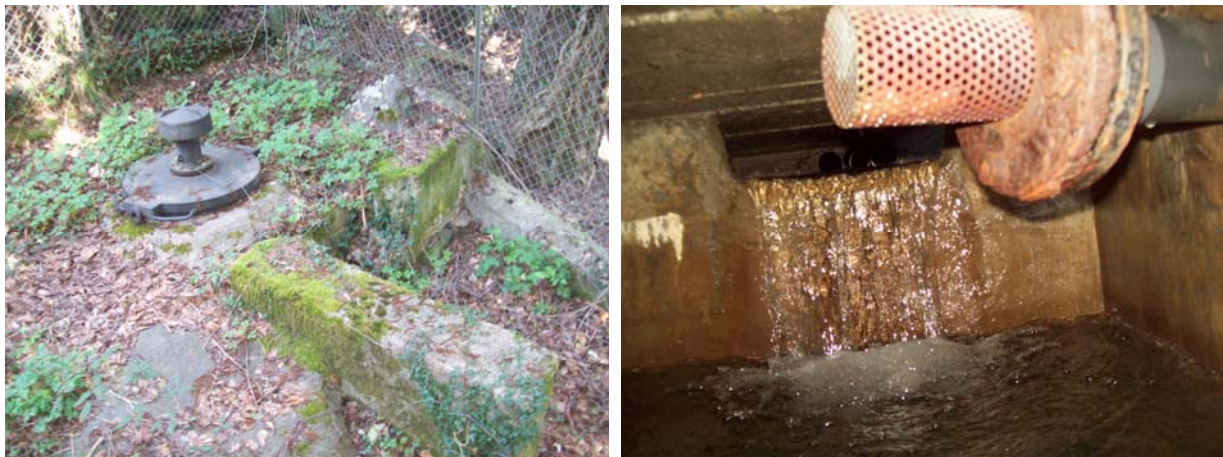
Figure 11 : Vues extérieure et intérieure de la source de Chiatta

Il y a peu de temps, les travaux de réhabilitation de la piste forestière ont conduit des eaux superficielles sur le regard brise charge entraînant un apport de matières en suspension dans le réseau d'eau potable. Cette situation s'est aggravée avec les pluies du mois de septembre et d'octobre 2015 : le périmètre de protection immédiat présente de nombreuses traces d'inondation.

Compte tenu des travaux déjà engagés en 2004 et 2013, ce captage ne nécessite pas de travaux particuliers. Un entretien est recommandé (débroussaillage, suppression de racines dans le regard, etc) associé à une rehausse des murets de clôture pour éviter le ruissellement.

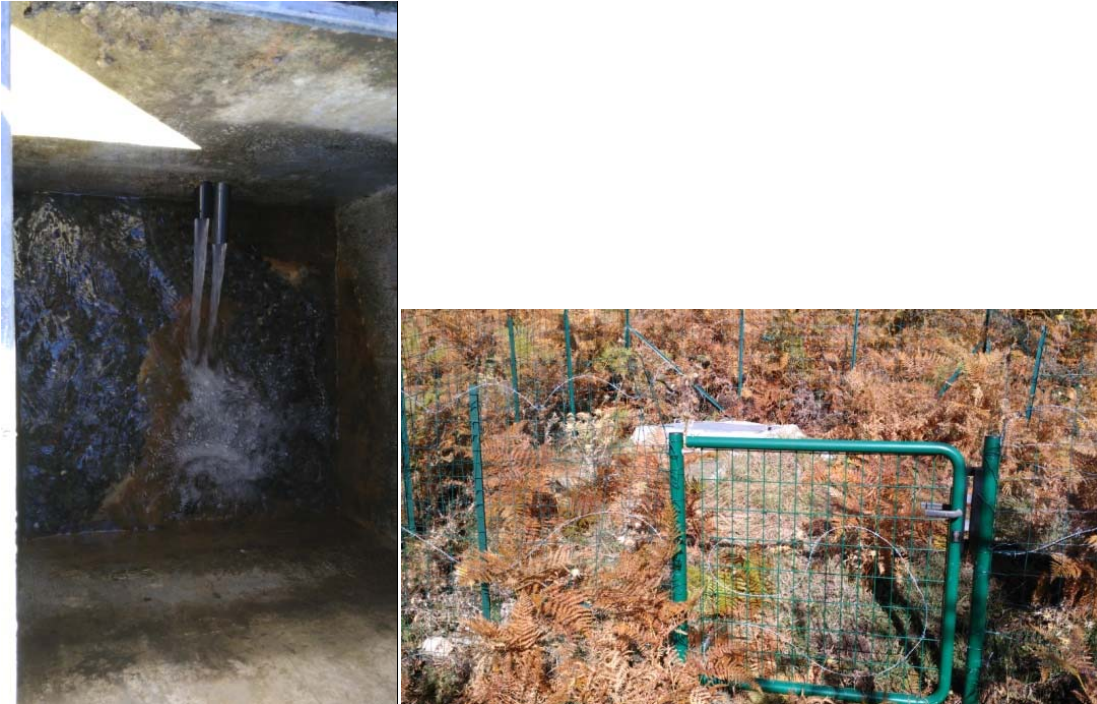
Figure 13 : Vues extérieure et intérieure du captage de Favaltu

Le bassin reçoit les eaux captées d'un chevauchement des calcaires et schistes de la Castagniccia sur des serpentinites. Lors de notre visite au mois d'octobre 2015, d'importants écoulements de surface provenaient de la source. Compte tenu que la ressource est suffisante, il n'est pas nécessaire d'effectuer des travaux de recaptage. Par contre, ces écoulements inondaient le périmètre immédiat. Il est nécessaire de réaliser un caniveau de dérivation et un muret afin d'éviter la pénétration d'eaux de ruissellement dans le regard de captage.

Le captage a été entièrement réhabilité en 2007. Le site fermé par un portail métallique est totalement entretenu occasionnellement. Le captage présente uniquement une plaque en aluminium sécurisée par deux cadenas. Le départ et le trop plein ne sont pas crépinés. Une vanne dans une bouche à clé contrôle la vidange.

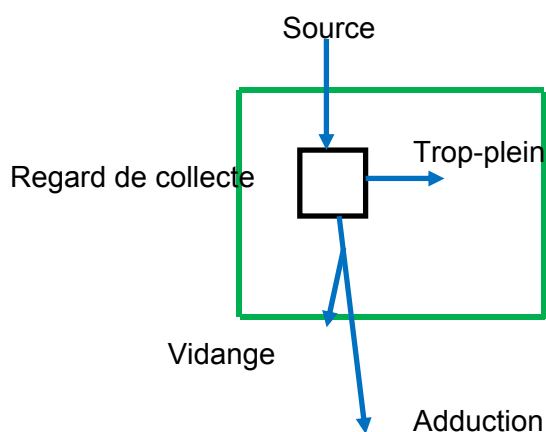
Le regard de captage présente donc deux arrivées en DN32, un trop plein en PE DN32 et un seul départ sur lequel est située la vidange en DN32. On note un dépôt de sable au fond du regard ainsi qu'un ruissellement important autour du périmètre immédiat : il ne présente pas de chambre de décantation. Il est proposé de rehausser ce regard de captage et de créer une chambre de décantation.

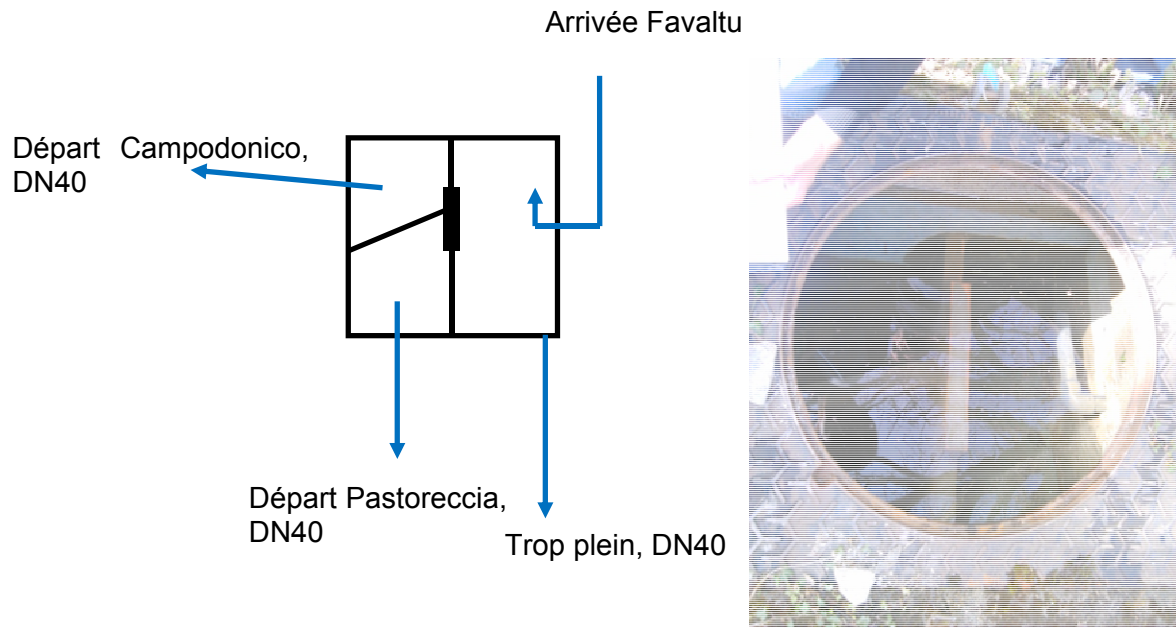
Figure 14 : Schéma et photographie du regard de répartition

On note l'absence de compteur sur l'adduction à la fois au niveau du captage et au niveau de l'entrée du réservoir. Le regard de répartition est très ensablé. L'arrivée de la source de Favaltu se fait par le fond du regard et le trop plein est obstrué.

La répartition est assurée par un seuil dans le décanteur : 24cm pour le côté PASTORECCIA et 18cm pour le côté CAMPODONICO ce qui assure 40% du débit vers CAMPODONICO.

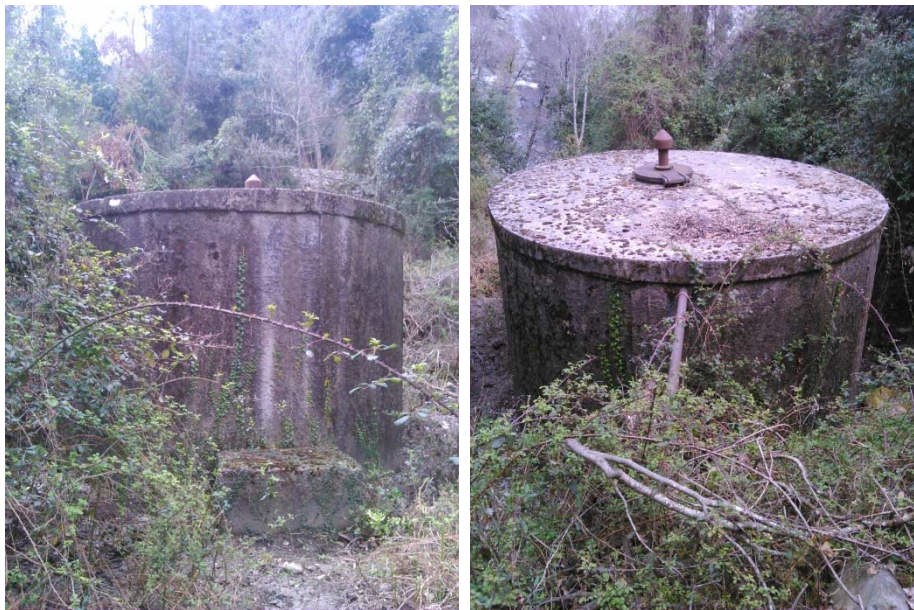
Figure 16 : Vues du réservoir de Pie-d'Orezza

Le génie civil originel, en béton, est d'époque. Des travaux de réhabilitation partielle ont eu lieu en 2003-2004 : pose d'une chambre des vannes, pose d'un compteur, etc.

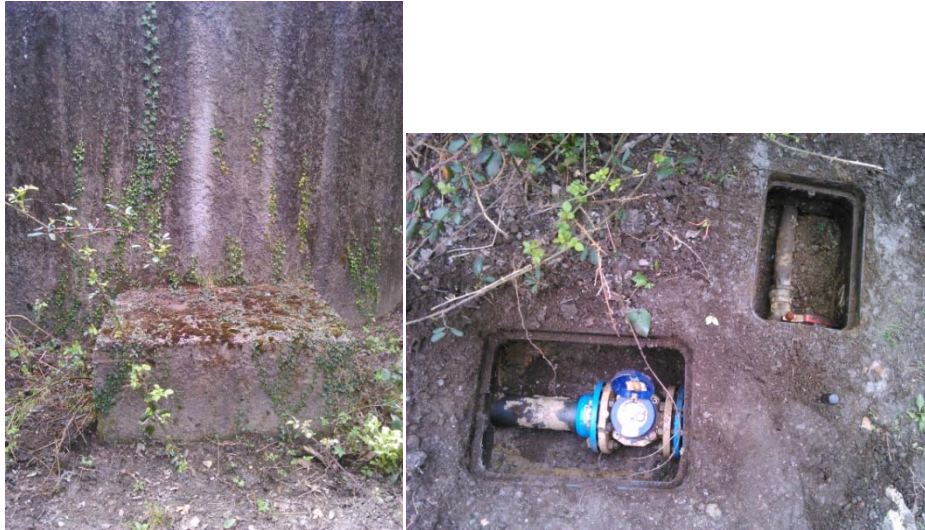
Figure 17 : Chambre des vannes, compteur distribution et bypass

L'intérieur du réservoir n'est pas accessible et n'a pu être visité. Il semble en bon état général. Le compteur de distribution en DN80 et le bypass ont été réalisés en 2004. La sortie du réservoir est en PVC DN90. L'entrée du réservoir présente une amenée en fonte DN56 et une vanne de sectionnement. Le réservoir présente une cheminée d'aération.

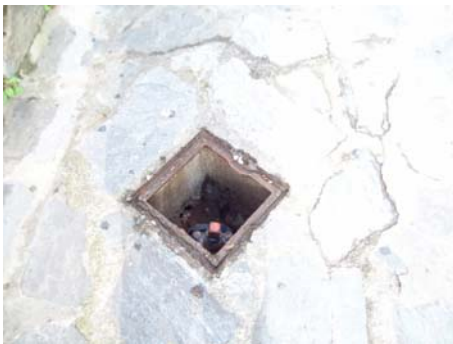
Figure 21 : Vanne de vidange de Pie

L'évacuation de la vanne de vidange est réalisée dans le réseau pluvial. La branche se dirigeant vers Piedicroce ne dispose pas de vanne de vidange.

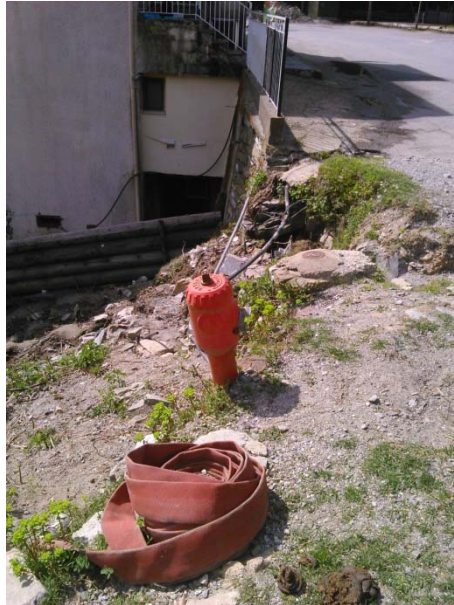
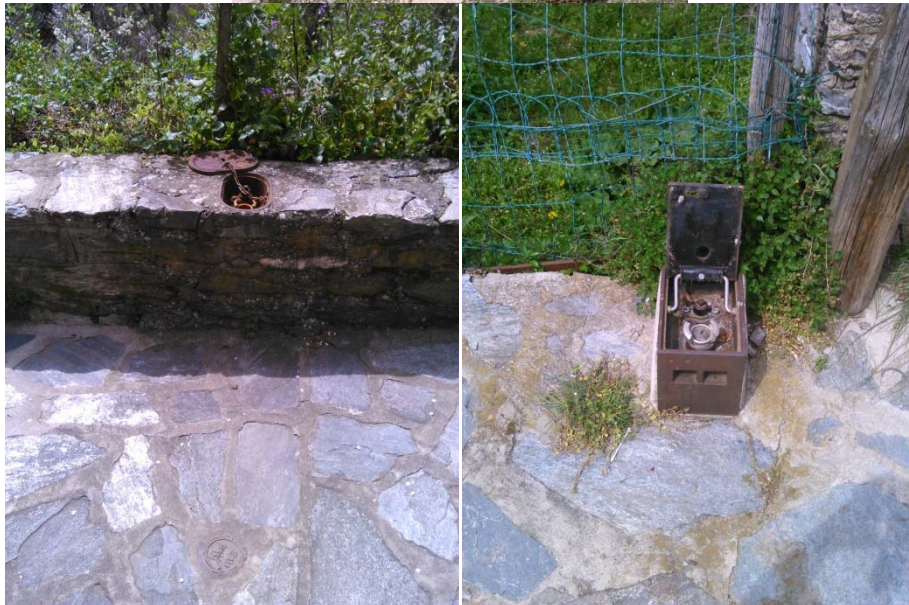
Figure 24 : Poteau à incendie et bouches à incendie à Pie d'Orezza

Globalement, la défense incendie est insuffisante en terme de volume mais conforme en terme d'équipements.

Néanmoins, il proposé la réfection de deux bouches à incendie vétustes.

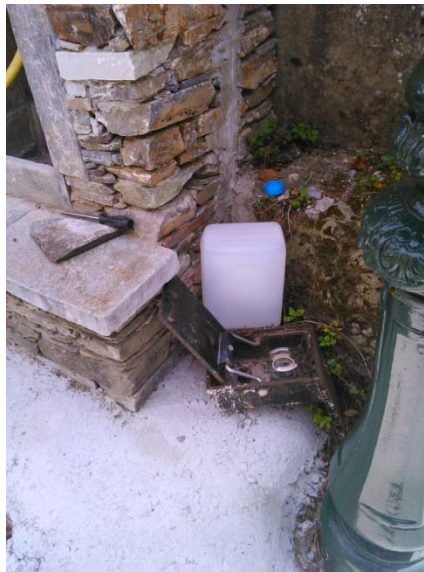
Figure 25 : Bouche à incendie à Campodonico

Globalement, la défense incendie est insatisfaisante tant en terme d'équipements que de débit.

C'est pourquoi, il est proposé l'installation d'un poteau à Incendie à l'entrée du hameau.
