Têt et ses affluents

Etude multifonctionnelle et plan de gestion

Etat des lieux et diagnostic

Continuité écologique et vie piscicole

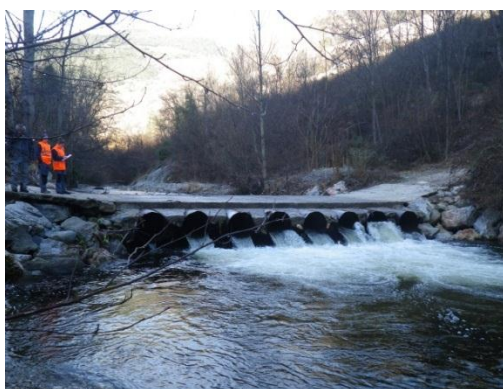
L'ouvrage très difficilement franchissable concerne un gué busé qui, d'après l'ONEMA et l'agence de l'eau RMC, devrait être aménagé prochainement (cf. photo ci-dessous).

Photo 1 : Gué au niveau du canal de Bohère (TET27 – Non ROE)

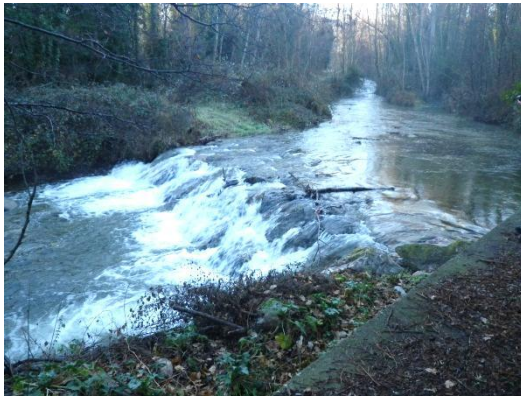
Les seuils infranchissables concernent une prise d'eau sur un bras secondaire de la Têt ainsi que le seuil de la centrale hydroélectrique de Riubanys. Le premier crée un « piège » infranchissable obligeant les poissons à dévaler jusqu'à la Têt pour pouvoir remonter plus en amont (cf. Photo 2). Le second est tout simplement infranchissable en toute période de l'année en raison de son architecture engendrant une chute très importante. (cf. Photo 3).

*Photo 2 : Seuil de la prise d'eau de Mas Tolrà
(TET23 – Non ROE)*

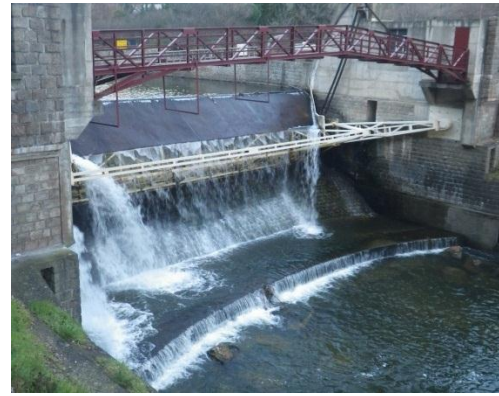
*Photo 3 : Seuil de l'usine hydroélectrique de
Riubany (TET25 – ROE45372)*

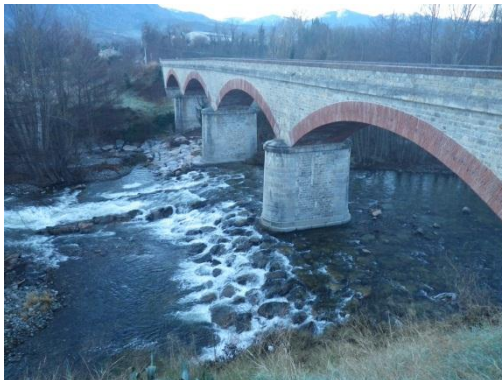
Entre le barrage de Vinça et le seuil du Rec de Dalt (situé 370 m en aval du seuil de Riubany), la Têt ne présente pas d'obstacles importants à la montaison de la truite fario sur 18 km. Le seul ouvrage rencontré est le seuil de stabilisation du pont d'Eus (cf. photo de gauche ci-dessous), qui n'est pas limitant pour la continuité écologique.

*Photo 4 : Seuil de stabilisation du pont d'Eus
(TET22 – ROE 49887)*

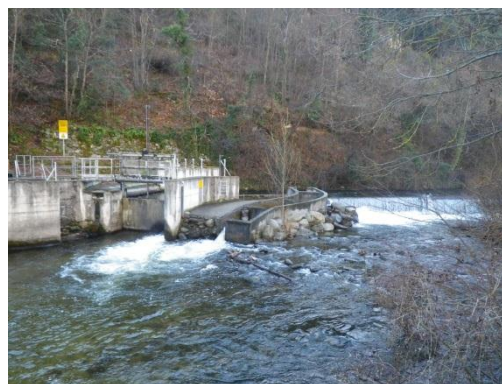
Le second tronçon est plus restreint (2,3 km) puisqu'il s'étend du seuil de Riubany jusqu'au au seuil de la centrale hydroélectrique de Serdinya 2 (cf. photo ci-dessous), difficilement franchissable en raison d'une passe à poissons mal dimensionnée selon l'avis de l'ONEMA.

Photo 6 : Seuil de la centrale hydroélectrique de Serdinya 2 (TET26 – ROE45377)

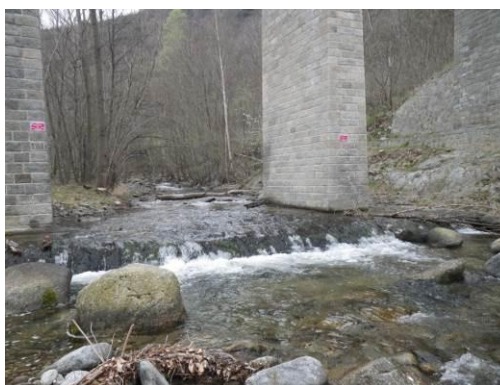
Photo 10 : Seuil de stabilisation du pont de la voie ferrée (MAN01)

Cet ouvrage étant situé à moins de 300 m de la confluence avec la Têt, il représente un problème notable pour la remontée des truites dans l'affluent alors que ce dernier présente une très bonne qualité d'habitats.

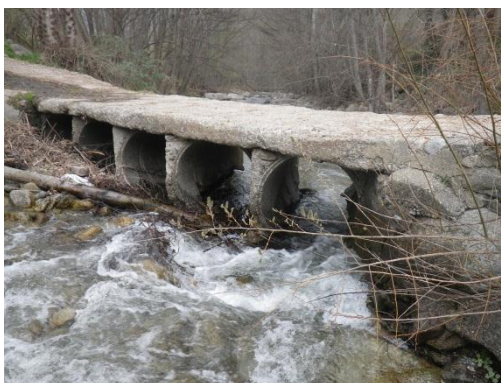
Un seul autre ouvrage se situe plus en aval. Il s'agit d'un gué busé dont les buses sont encombrées et partiellement bouchées (cf. Photo 11). Cet ouvrage est probablement sélectif en raison des vitesses observées dans les buses, mais il reste franchissable.

Photo 11 : Gué de Veinat de baix (ROT01 - Non ROE)

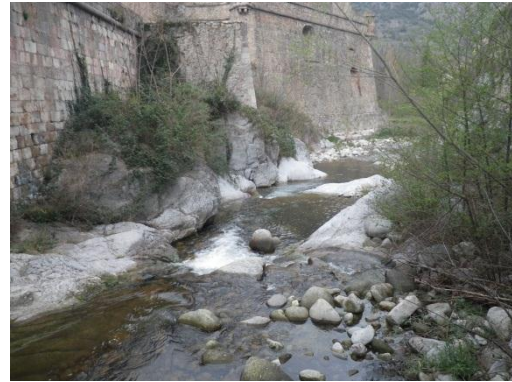
Les premiers obstacles à la montaison des truites identifiés sur le Cady ne sont pas d'origine anthropique mais naturelle. Il s'agit de petites chutes creusées dans la roche liées à la différence de niveau entre cet affluent et le lit de la Têt (cf. Photo 12). Cette succession de seuils est semble-t-il franchissable pour la truite mais il est possible que lorsque les niveaux d'eau sont bas, les truites aient des difficultés à franchir ces chutes, notamment les individus les plus jeunes.

Photo 12 : Succession de seuils et de chutes naturelles à l'aval

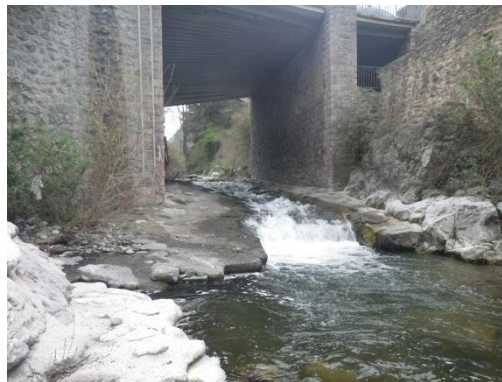
Il est également à noter qu'un seuil artificiel, le radier du pont de la N116, crée un obstacle très difficilement franchissable pour les truites (cf. Photo 13). Etant donné l'environnement du seuil décrit précédemment, aménager ce dernier pour le rendre facilement franchissable ne garantirait pas forcément une colonisation par l'aval du Cady.

Photo 13 : Radier très difficilement franchissable du pont de la N116

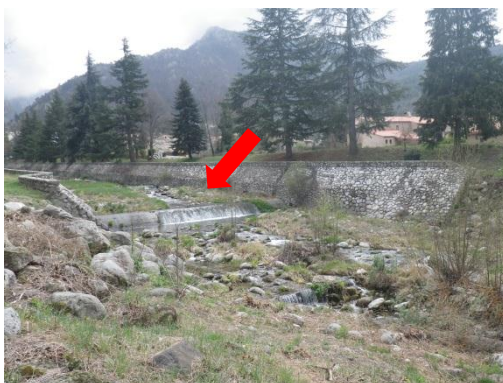
Photo 14 : Premier seuil sur la vingtaine que compte ce tronçon recalibré du Cady (CADo3 - Non ROE)

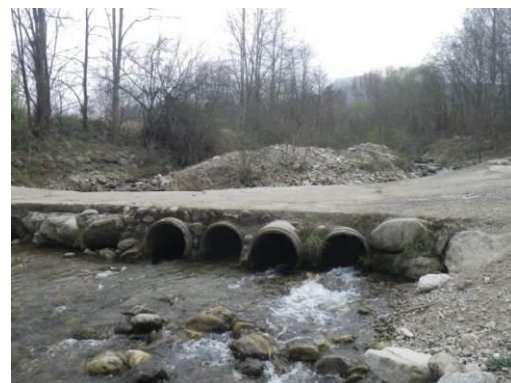
Un gué busé a été localisé sur le tronçon, mais ce dernier ne représente pas un obstacle à la montaison des truites fario (cf. Photo 15). Cet ouvrage représente en revanche un obstacle notable à la continuité sédimentaire, une partie des matériaux charriés par le cours d'eau se retrouvant bloqués par les buses de l'ouvrage.

Photo 15 : Accumulation de matériaux en amont du gué du Mas Camo (CADo2 - Non ROE)

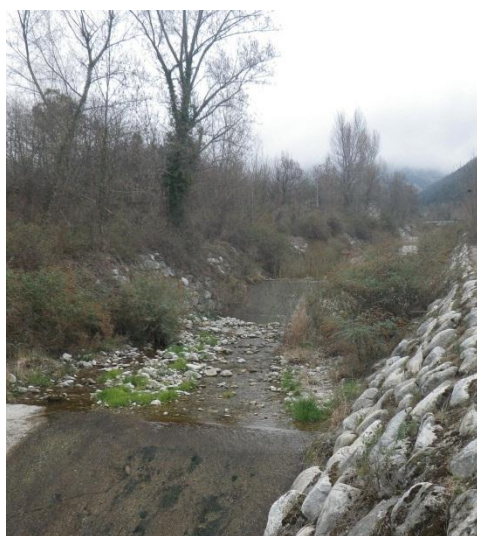
Le Saint-Vincent, principal affluent du Cady, a lui été aussi recalibré et fragmenté par des seuils de stabilisation dans son passage dans Vernet-les-Bains (cf. Photo 16). En aval de ce tronçon infranchissable pour des truites, un seul obstacle a été référencé. Il s'agit du seuil de stabilisation du pont de de la D116. Ce dernier, qui présente une hauteur de chute cumulée de 5 m environ, est infranchissable pour la truite. Actuellement les truites peuvent remonter jusqu'à ce seuil sans problèmes, soit sur 1,2 km environ. L'aménagement de l'ouvrage, qui semble difficile étant donné sa hauteur, engendrerait un gain de de cours d'eau habitable de seulement 1,4 km.

Photo 16 : Premiers seuils du secteur recalibré du Saint-Vincent dans Vernet-les-Bains (SVI02 – Non ROE)

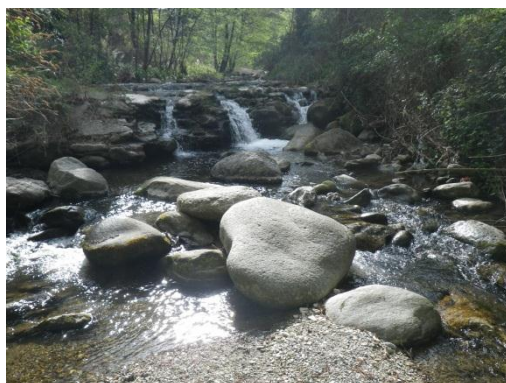
Photo 18 : Seuil bétonné en mauvais état à quelques mètres seulement de la Têt (LLI01 – Non ROE)

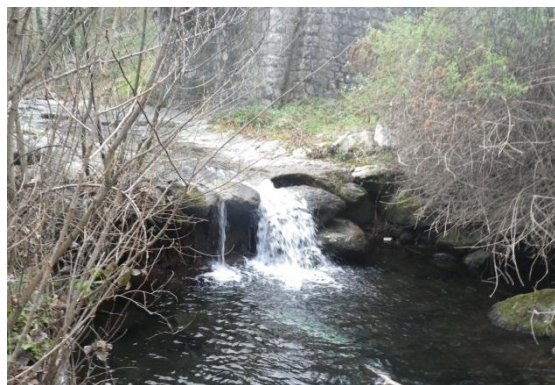
Un dernier ouvrage a été référencé sur la Llitera. Il s'agit du seuil de stabilisation du pont de la D27 menant à Taurinya (cf. Photo 22). Ce seuil de 1 m de haut environ est infranchissable lui aussi. La longueur de cours d'eau accessible en amont est incertaine, mais elle s'étend probablement jusqu'à la sortie des gorges soit 1,5 km en amont.

Photo 22 : Seuil de stabilisation du pont de la D27 à Taurinya (LLI05 – Non ROE)

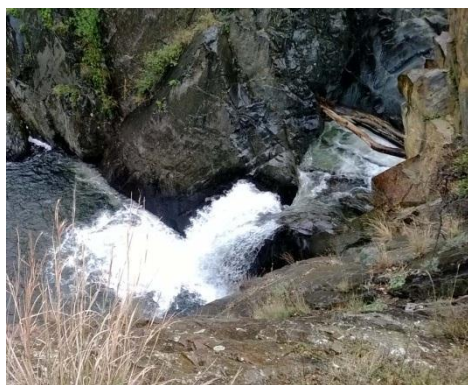
Les truites peuvent remonter de la Têt jusqu'à une chute naturelle creusée dans la roche (cf. Photo 23). Un seul ouvrage est à franchir sur ce tronçon, il s'agit du seuil protégeant le siphon qui est jugé franchissable mais sélectif, à cause des vitesses importantes générées par le seuil (cf. Photo 24). Ce tronçon mesure 2,1 km (potentiellement moins si d'autres seuils naturels infranchissables n'ont pas été recensés étant donné la difficulté du terrain).

Photo 23 : Chute naturelle au niveau du lieu-dit Gorner (CASo2 - Non ROE)

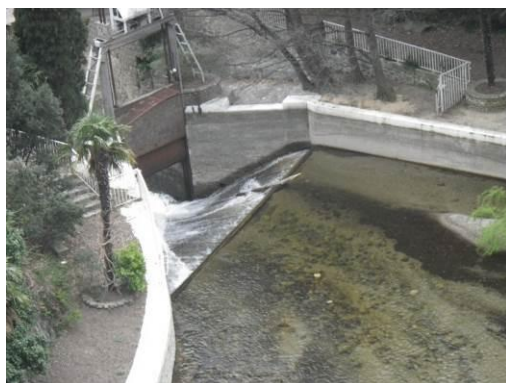
Plus en amont les truites peuvent circuler jusqu'au barrage de la retenue des Bains de Molitg, qui est infranchissable même en période d'ouverture. Elles doivent pour cela franchir un ouvrage difficilement franchissable situé sur le tronçon. Il s'agit du seuil d'une prise d'eau située 400 m en amont du pont Blau, dont la première chute mesure 30 cm au plus bas. Ce tronçon mesure un peu moins de 4 km.

Photo 25 : Barrage des bains de Molitg (CASo4 - ROE50066)

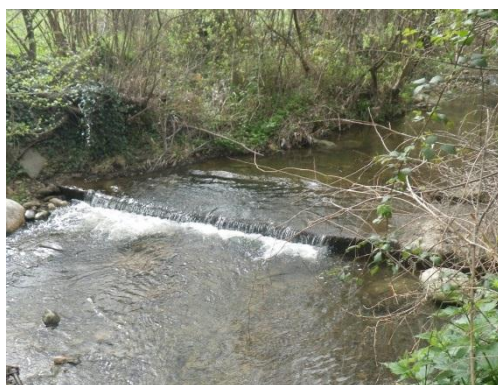
Il est néanmoins à noter que les truites peuvent remonter sans trop de problèmes jusqu'à la voie ferrée, soit 1,8 km environ en amont de la confluence avec la Têt. Les truites sont alors bloquées par un seuil infranchissable stabilisant le pont de la voie ferrée (cf. Photo 31). Un seul ouvrage est localisé sur ce parcours : il s'agit d'un seuil créé par un siphon passant sous le cours d'eau en amont du Mas Saurina (cf. Photo 30).

Photo 30 : Seuil créé par un siphon passant sous le cours d'eau en amont du Mas Saurina

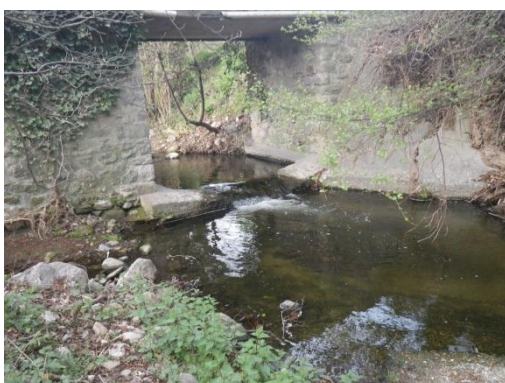
Photo 32 : Radier sous un pont près du lieu-dit les Costes (LOU03 - Non ROE)

Ces deux derniers seuils bloquent l'accès à un linéaire total de 2 km de cours d'eau. Leur aménagement ou suppression (si possible) permettrait de rétablir une meilleure continuité biologique.

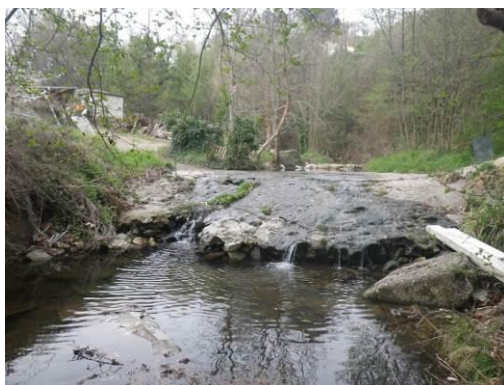
Photo 34 : Gué dans le hameau de la Sacristia - Prades (LOU05 - Non ROE)

Le dernier obstacle référencé sur le Lliscou est un autre gué bétonné (cf. Photo 34). Ce dernier est totalement infranchissable, et la seule solution pour restaurer la continuité biologique serait de le détruire et de le remplacer par un gué sous forme de cadre sans emprise sur le fond du lit (en fonction de son utilité).

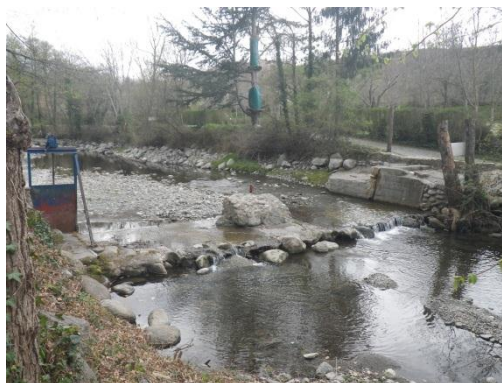
Photo 37 : Seuil d'une ancienne retenue située dans le camping le Canigou (LECo2 – Non ROE)

Le second seuil est situé au niveau d'une ancienne retenue, juste en amont du gué présenté ci-dessus. Haut de 20 cm environ, cet obstacle est franchissable mais sélectif car seuls les individus adultes peuvent le franchir en tout temps. Quelques individus plus jeunes peuvent le franchir en périodes de hautes eaux, lorsque le seuil est noyé (cf. Photo 37). Cet ouvrage est actuellement inutile et pourrait être dérasé à la pelle mécanique ou au marteau piqueur.

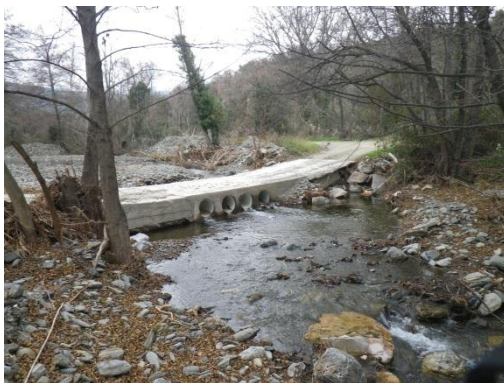
Photo 38 : Gué busé amont RN116
(RIG01 - ROE65374)

Deux obstacles à la continuité biologique ont été identifiés sur la Rigarda. Il s'agit de deux gués très difficilement franchissables à infranchissables pour la truite, et difficilement franchissables pour l'anguille.

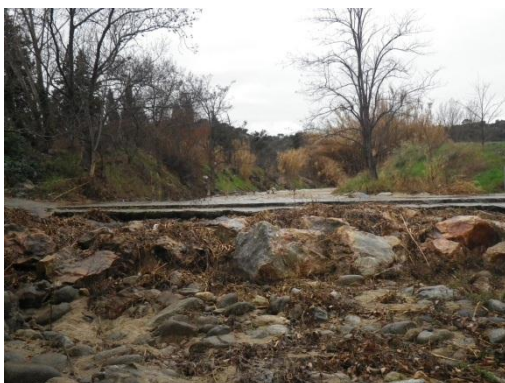
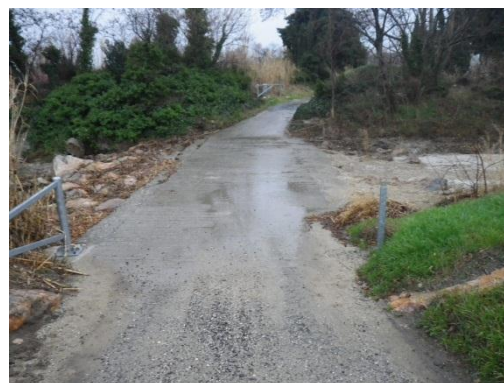
Photo 40 : Gué de la route des ruines (RIB01 – Non ROE)

Sur le plan sédimentaire, la rupture de pente créée par ce gué a entraîné le dépôt de quantités importantes de sable en amont de l'ouvrage. L'impact sur le transport solide est donc notable, même si en crue les matériaux peuvent transiter au-dessus de l'ouvrage.

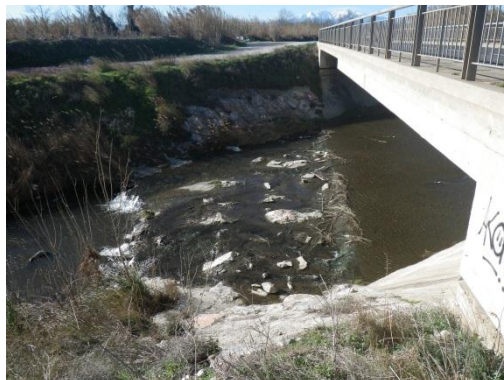
Photo 64 : Seuil en enrochements et bétons sous le pont de la D31 (CIR03 – Non ROE). Une petite chute à l'aval complique la franchissabilité qui reste possible en pied de berge
