Têt et ses affluents

Etude multifonctionnelle et plan de gestion
**Définition d'un plan pluriannuel
de restauration et d'entretien
des cours d'eau**

Etat des lieux et diagnostic

Annexe 2.2. : recueil des fiches d'ouvrages

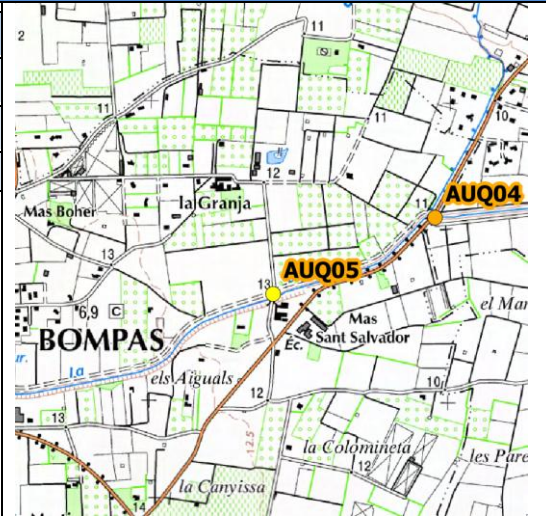
Etat général : Moyen à mauvais
Encombrement : Néant
Désordres annexes : -
Matériaux : Béton
Ouvrages annexes : -
Longueur de l'ouvrage : 2 m
Largeur du dévers (estimation) : 5 m
Hauteur de chute : Pas de chute
Profondeur fosse d'appel : Pas de fosse d'appel
Tirant d'eau sur l'ouvrage : 0,05 m
Rugosité : Rugueux **Inclinaison :** 1H / 4L
Date de levé : 21/01/2014

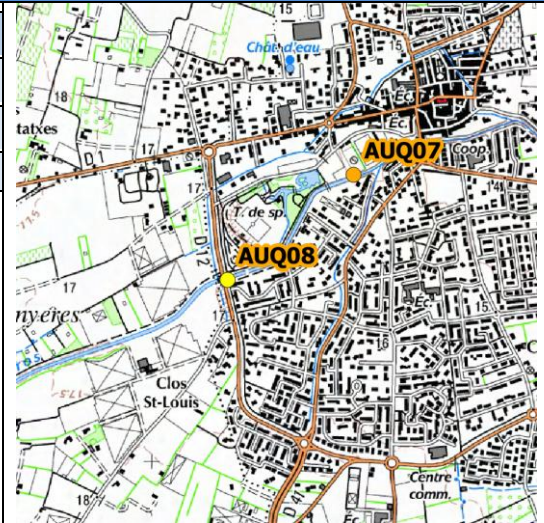
Description :
Etat général : Moyen à mauvais
Encombrement : Bois morts et déchets
Désordres annexes : -
Matériaux : Métal et béton
Ouvrages annexes : Arrivée d'eau pluviale en aval, vanne de trop plein
Longueur de l'ouvrage : 14 m
Largeur de la vanne + seuil (estimation) : 14 m
Hauteur de chute : 0,50 m (seuil)
Profondeur fosse d'appel : Pas de fosse d'appel
Tirant d'eau sur l'ouvrage : Inconnu (vanne fermée)
Rugosité : Lisse **Inclinaison :** Vertical
Date de levé : 21/01/2014

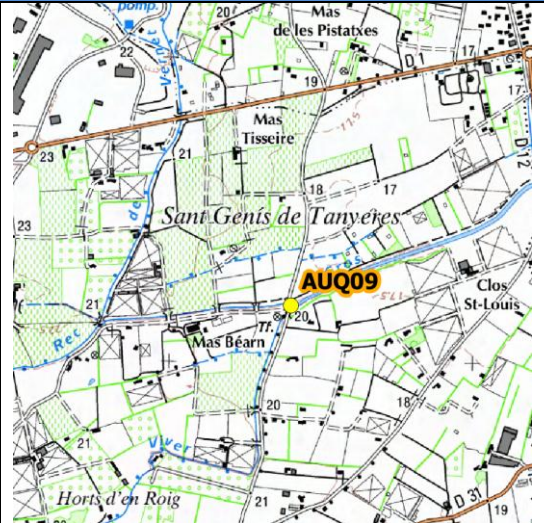
Etat général : Mauvais
Encombrement : Néant
Désordres annexes :
Matériaux : Béton
Ouvrages annexes : Canal d'amenée
Longueur de l'ouvrage : 15 m
Largeur du dévers (estimation) : Vertical
Hauteur de chute : Pas de chute
Profondeur fosse d'appel : Pas de fosse d'appel
Tirant d'eau sur l'ouvrage : Inconnu (à sec)
Rugosité : Lisse **Inclinaison :** Vertical
Date de levé : 21/01/2014

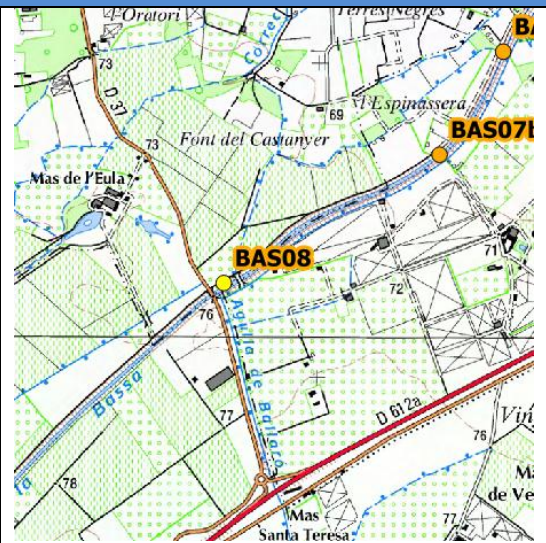
Cours d'eau : Basse
Commune rive droite : Toulouges
Commune rive gauche : Le Soler
Lieu-dit / emplacement : Aval immédiat pont de la D37
Description :
Etat général : Moyen Encombrement : Végétaux/bois mort
Désordres annexes : Affouillement en pied d'ouvrage
Matériaux : Enrochement
Ouvrages annexes : -
Longueur de l'ouvrage : 6 m
Largeur du dévers (estimation) : 2,5 m
Hauteur de chute : 1,50m
Profondeur fosse d'appel : 0,50 à 0,70 m
Tirant d'eau sur l'ouvrage : 0,10 à 0,15 m
Rugosité : Rugueux Inclinaison : 1H / 2L
Date de levé : 17/01/2014

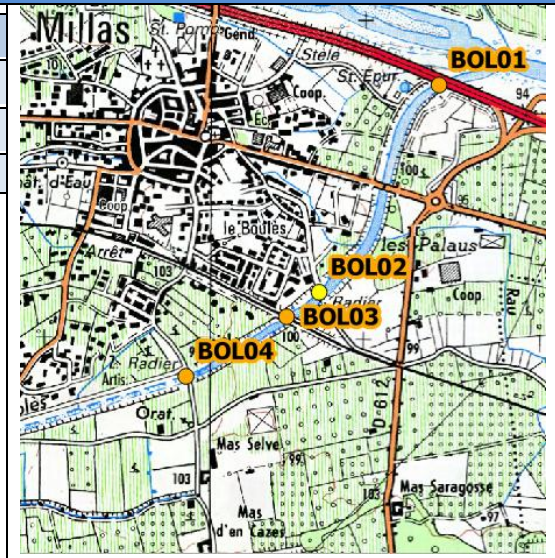
Cours d'eau : Bolès (ou Boulès)
Commune rive droite : Millas
Commune rive gauche : Millas
Lieu-dit / emplacement : Les Palaus
Description :
Etat général : Bon à moyen Encombrement : Bois mort
Désordres annexes : Affouillements en pied d'ouvrage
Matériaux : Béton et enrochement
Ouvrages annexes : Aucun
Longueur de l'ouvrage : 30 m
Largeur du dévers (estimation) : 2 à 3,50 m
Hauteur de chute : 0,30 m
Profondeur fosse d'appel : 0,15 à 0,40 m
Tirant d'eau sur l'ouvrage : 0,05 m
Rugosité : Lisse à rugueux Inclinaison : Vertical + blocs
Date de levé : 14/01/2014

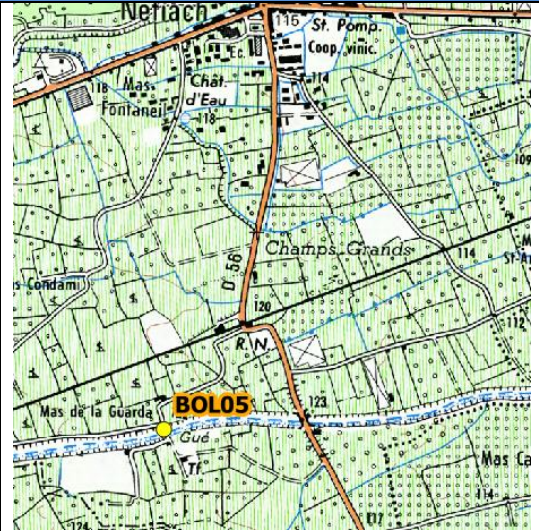
Etat général : Bon **Encombrement :** Néant
Désordres annexes : Léger affouillement en pied d'ouvrage, incision du lit
Matériaux : Béton et enrochement
Ouvrages annexes : Texte
Longueur de l'ouvrage : -
Largeur du dévers (estimation) : -
Hauteur de chute : -
Profondeur fosse d'appel : -
Tirant d'eau sur l'ouvrage : -
Rugosité : Rugueux **Inclinaison :** 2H / 1L
Date de levé : Ouvrage non visité

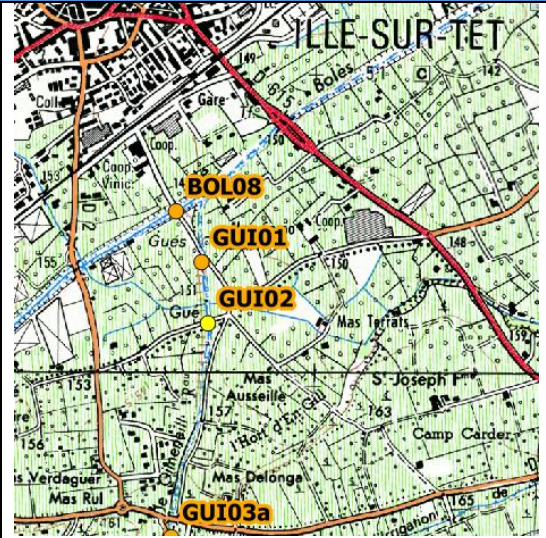
Etat général : Moyen **Encombrement :** Néant
Désordres annexes : Affouillements en pied d'ouvrage
Matériaux : Béton et Enrochement
Ouvrages annexes : Aucun
Longueur de l'ouvrage : 12 m
Largeur du dévers (estimation) : 3 m
Hauteur de chute : Pas de chute
Profondeur fosse d'appel : 0,80 m (en eau)
Tirant d'eau sur l'ouvrage : Inconnu (à sec)
Rugosité : Lisse à Rugueux **Inclinaison :** 1H /2L
Date de levé : 14/01/2014

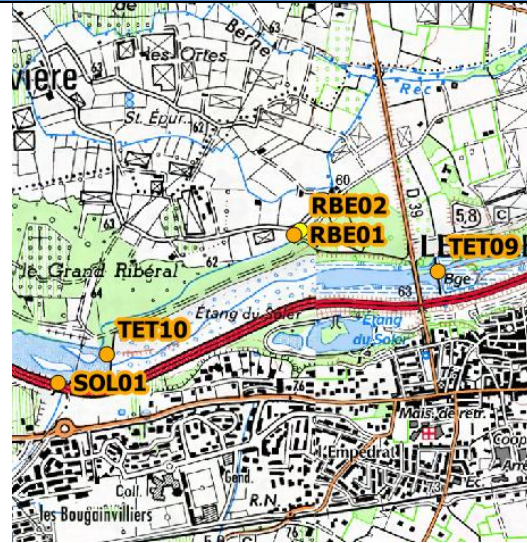
Cours d'eau : Ravin de la Berne
Commune rive droite : Pezilla-la-rivière
Commune rive gauche : Le Soler
Lieu-dit / emplacement : En aval immédiat du ROE51917
Description :
Etat général : Bon à moyen Encombrement : Bois mort/Déchets
Désordres annexes : Affouillements en pied d'ouvrage
Matériaux : Béton, enrochement, métal
Ouvrages annexes : Vanne
Longueur de l'ouvrage : 4 m
Largeur du dévers (estimation) : Vertical + 4 à 5 m
Hauteur de chute : 0,80 m
Profondeur fosse d'appel : 0,20 à 0,50 m
Tirant d'eau sur l'ouvrage : 0,10 à 0,20 m
Rugosité : Rugueux Inclinaison : 1H / 6L
Date de levé : 22/01/2014

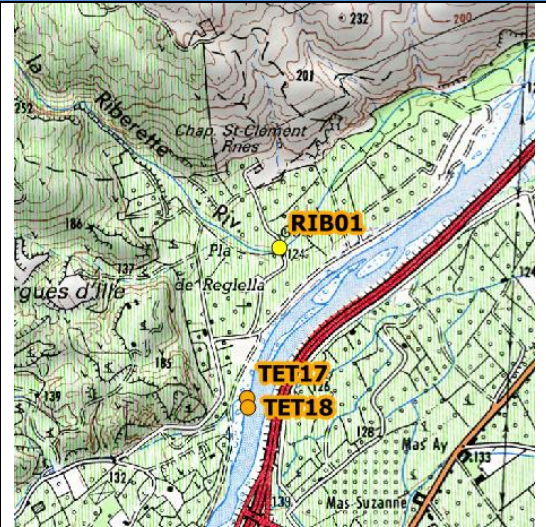
Cours d'eau : Riberette
Commune rive droite : Ille-sur-Têt
Commune rive gauche : Ille-sur-Têt
Lieu-dit / emplacement : Pla de Reglella
Description :
Etat général : Moyen Encombrement : Néant
Désordres annexes : Affouillement en pied d'ouvrage
Matériaux : Béton et enrochement
Ouvrages annexes : -
Longueur de l'ouvrage : 10
Largeur du dévers (estimation) : 3 à 4 m
Hauteur de chute : 0.80 m
Profondeur fosse d'appel : Pas de fosse d'appel
Tirant d'eau sur l'ouvrage : Inconnu (à sec)
Rugosité : Lisse /Très Rugueux Inclinaison : 1H / 3L
Date de levé : 13/01/2014

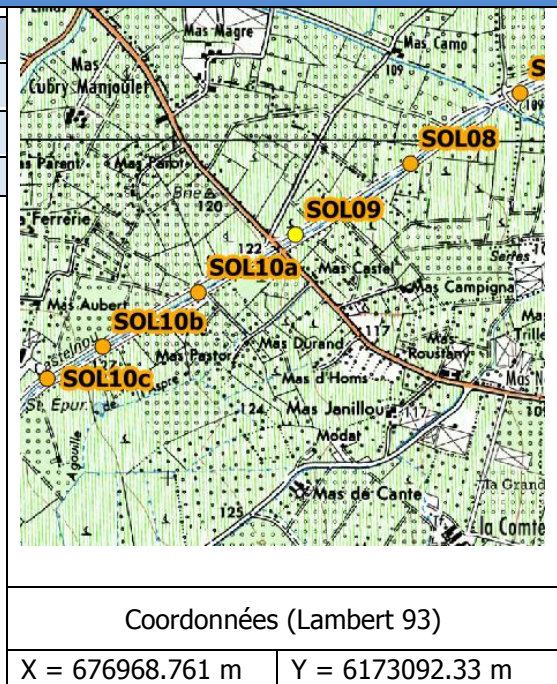
Cours d'eau : Soler (Rau de Soler)
Commune rive droite : Camélas
Commune rive gauche : Camélas
Lieu-dit / emplacement : Aval de la D612
Description :
Etat général : Moyen Encombrement : Plantes riveraines
Désordres annexes : Blocs décrochés sur la partie aval
Matériaux : Enrochements
Ouvrages annexes : Néant
Longueur de l'ouvrage : 9 m
Largeur du dévers (estimation) : 2,5 m + 1 m
Hauteur de chute : 2 m + 0,5 m
Profondeur fosse d'appel : Inconnue (à sec)
Tirant d'eau sur l'ouvrage : Inconnu (à sec)
Rugosité : Très rugueux Inclinaison : 1H/1,25 + 1H/2L
Date de levé : 15/01/2014

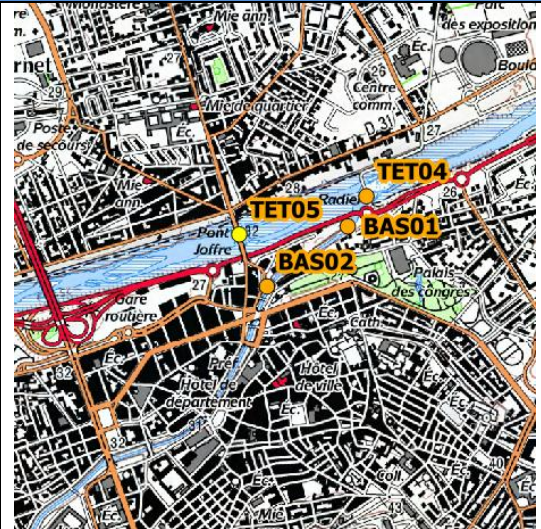
Cours d'eau : Têt
Commune rive droite : Perpignan
Commune rive gauche : Perpignan
Lieu-dit / emplacement : Pont Joffre
Description :
Etat général : Moyen
Encombrement : Bois mort
Désordres annexes : Affouillement en pied d'ouvrage, érosion en rive gauche
Matériaux : Béton et enrochement Ouvrages annexes : -
Longueur de l'ouvrage : 80m
Largeur du dévers (estimation) : 5 m
Hauteur de chute : 0,5 à 1m
Profondeur fosse d'appel : 0,30 à 0,40m
Tirant d'eau sur l'ouvrage : 0,10 à 0,15m
Rugosité : Lisse à Rugueux Inclinaison : Vertical
Date de levé : 16/01/2014
