Annexe n° 3

Postes de refoulement

POSTE DE REFOULEMENT – Jomard

Commune de Saint-Félicien

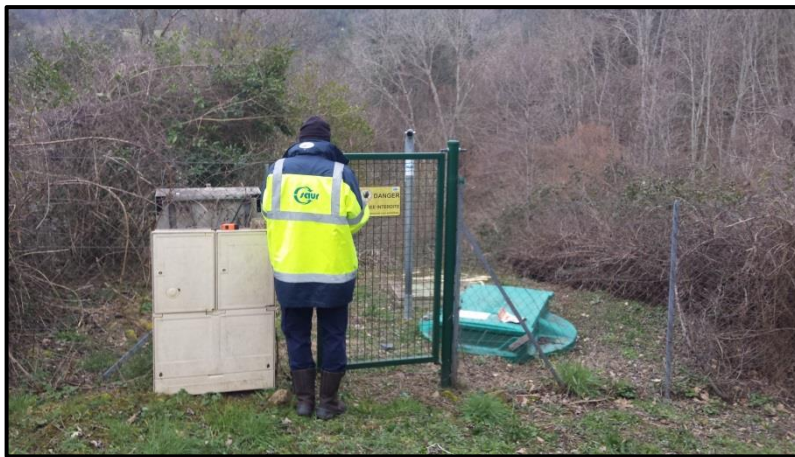
Remarques : Grillage un peu abimé par endroit + Végétation dense.

Photo 1 : Vue d'ensemble du poste

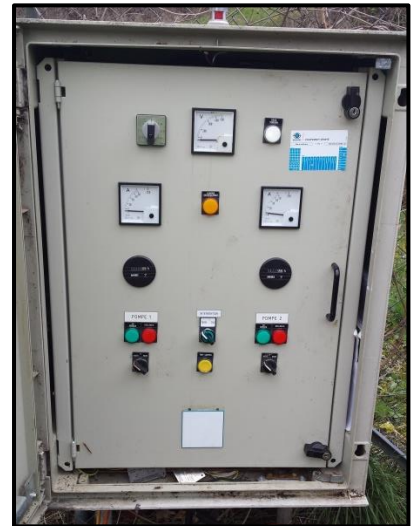
Photo 2 : Armoire électrique

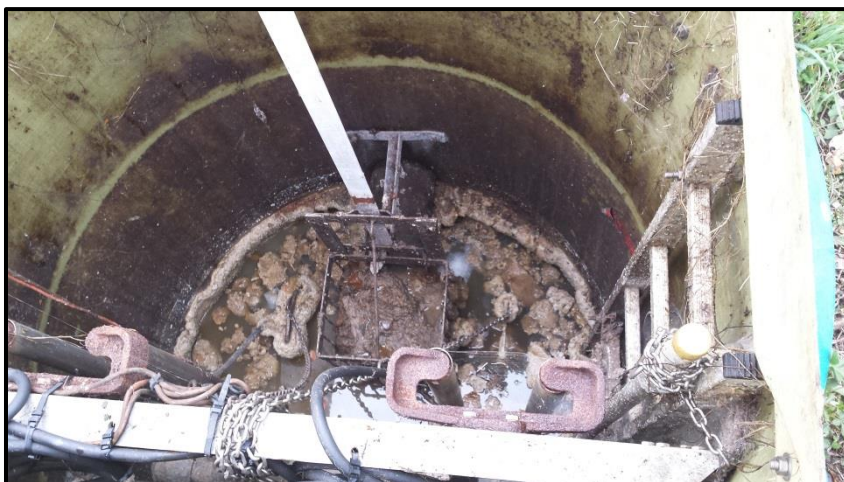
Présence d'un trop plein dans le poste de refoulement dont on ne voit pas l'exutoire et qui se situe à 1m du bord.

Photo 3 : Vue intérieur du poste

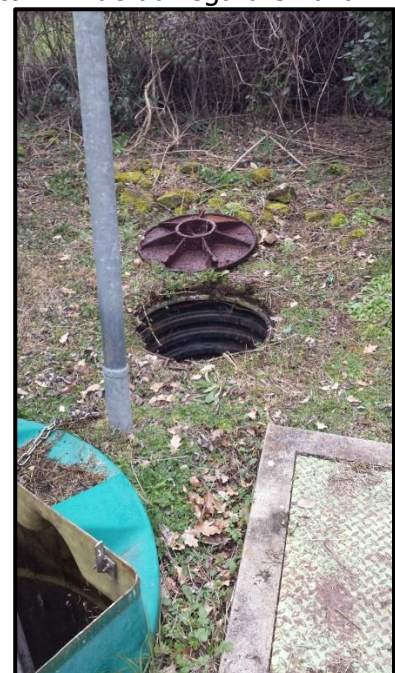
Photo 4 : Vue du regard en aval

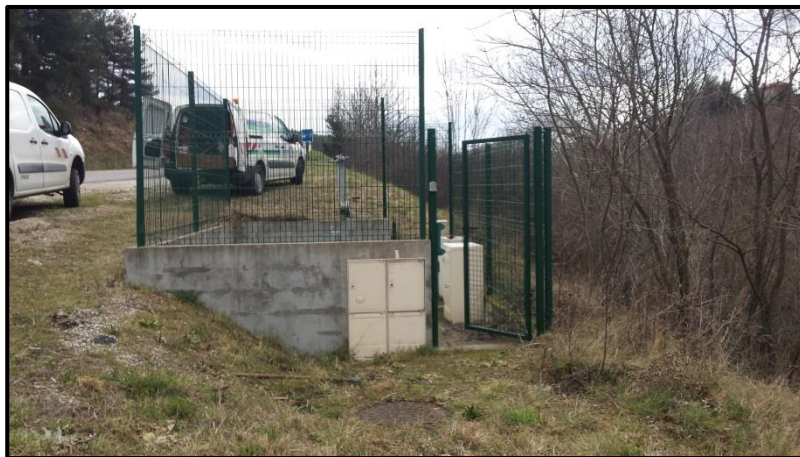
Photo 1 : Vue d'ensemble du poste

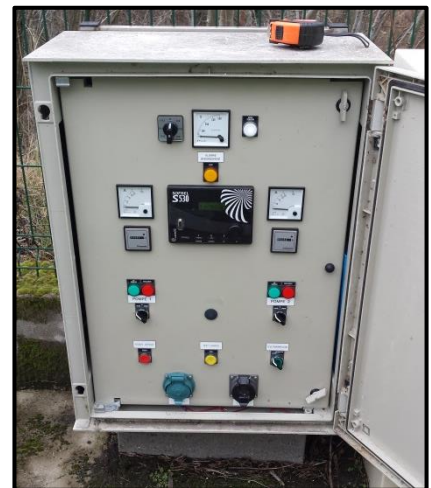
Photo 2 : Armoire électrique

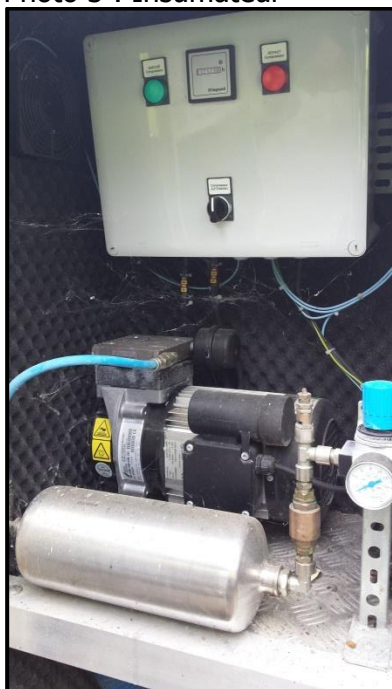
Photo 3 : Insufflateur

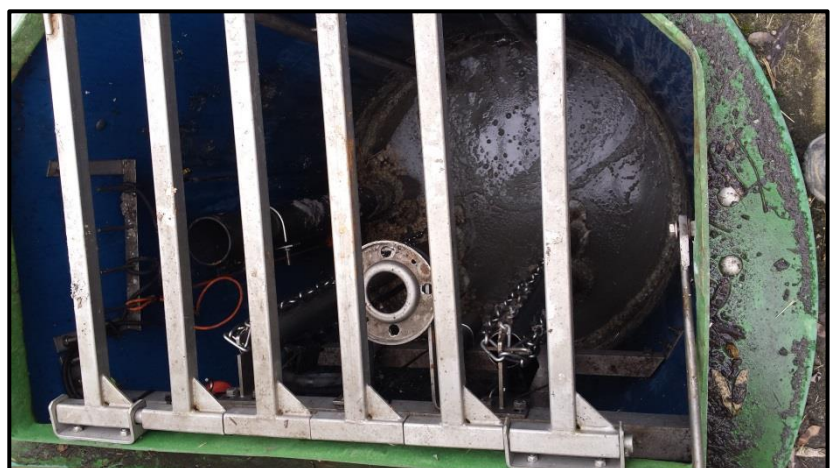
Remarques : Le panier dégrilleur est dehors.

Photo 4 : Intérieur de la cuve
