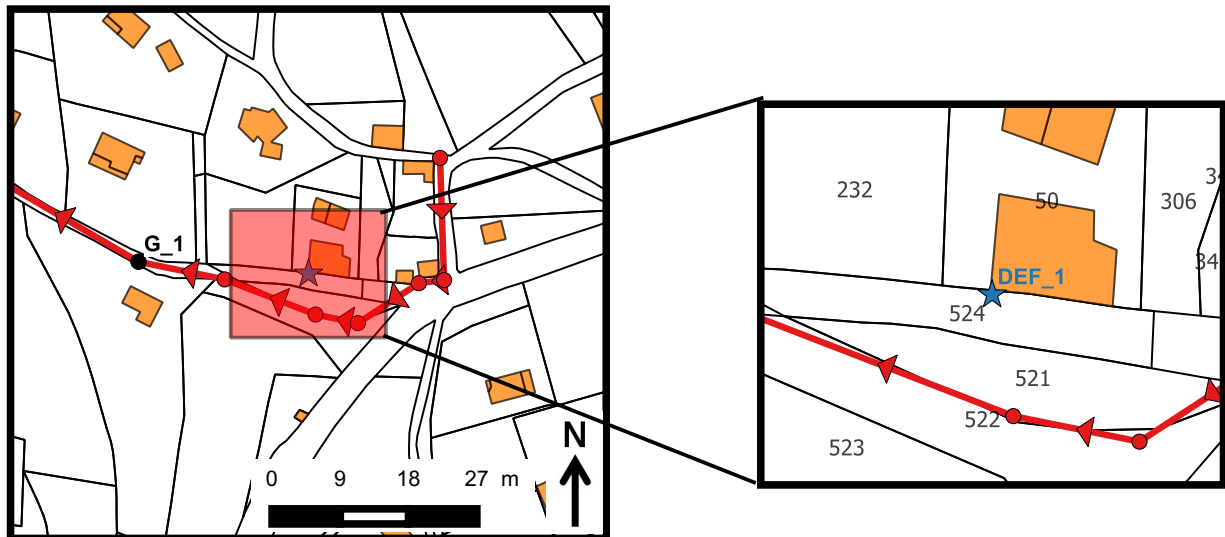
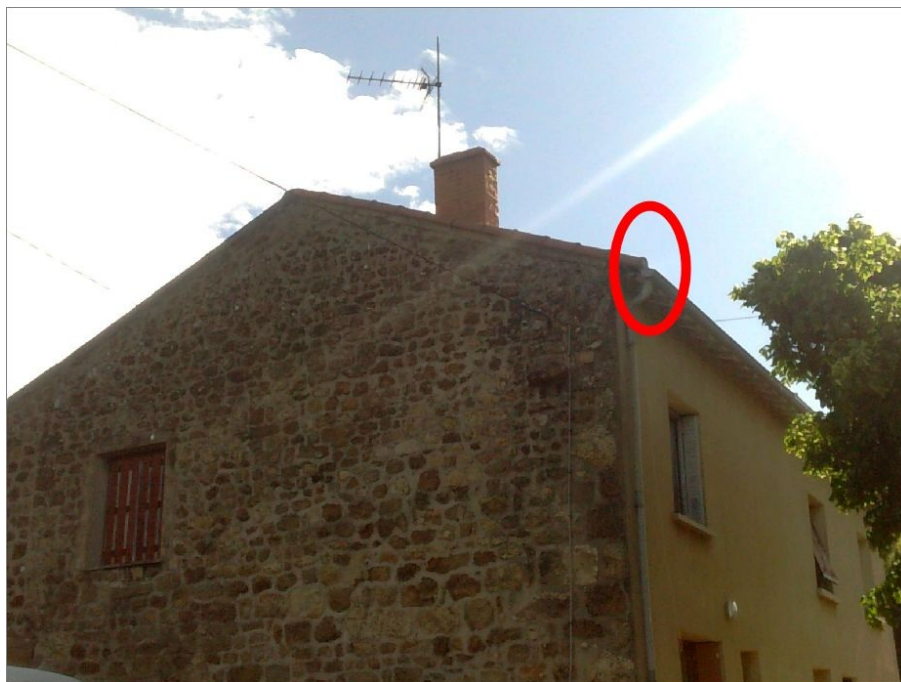
Numéro défaut : DEF\_1

TYPE_SORTI	NUM_PARCEL	TEST	TYPE_TEST	CONFIRME	COMMENT
TOITURE	524	NON

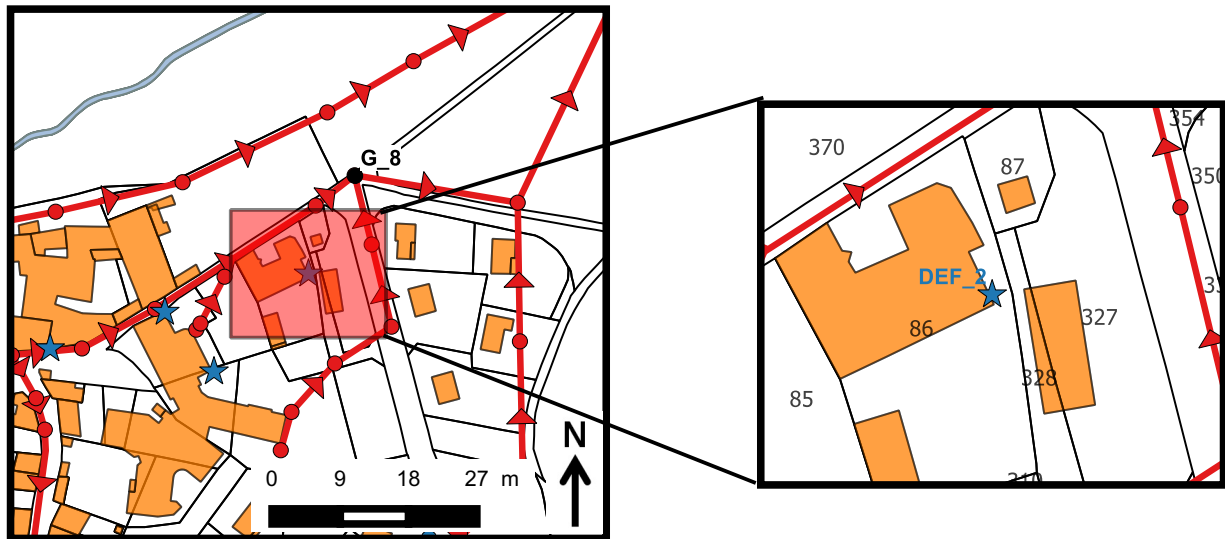
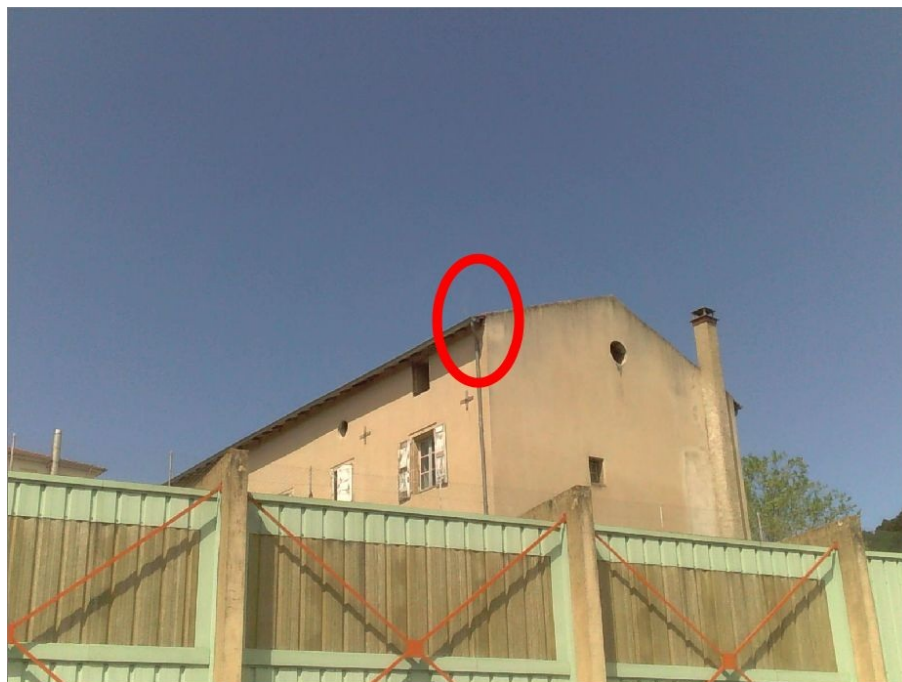
Numéro défaut : DEF\_2

TYPE_SORTI	NUM_PARCEL	TEST	TYPE_TEST	CONFIRME	COMMENT
TOITURE	86	NON			x2

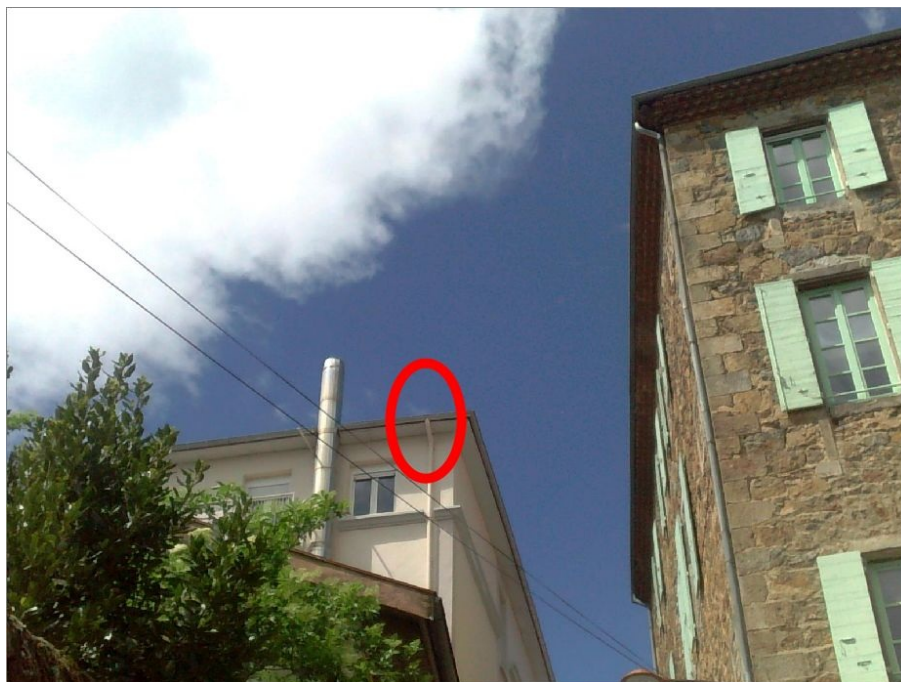
Numéro défaut : DEF\_3

TYPE_SORTI	NUM_PARCEL	TEST	TYPE_TEST	CONFIRME	COMMENT
	84	NON

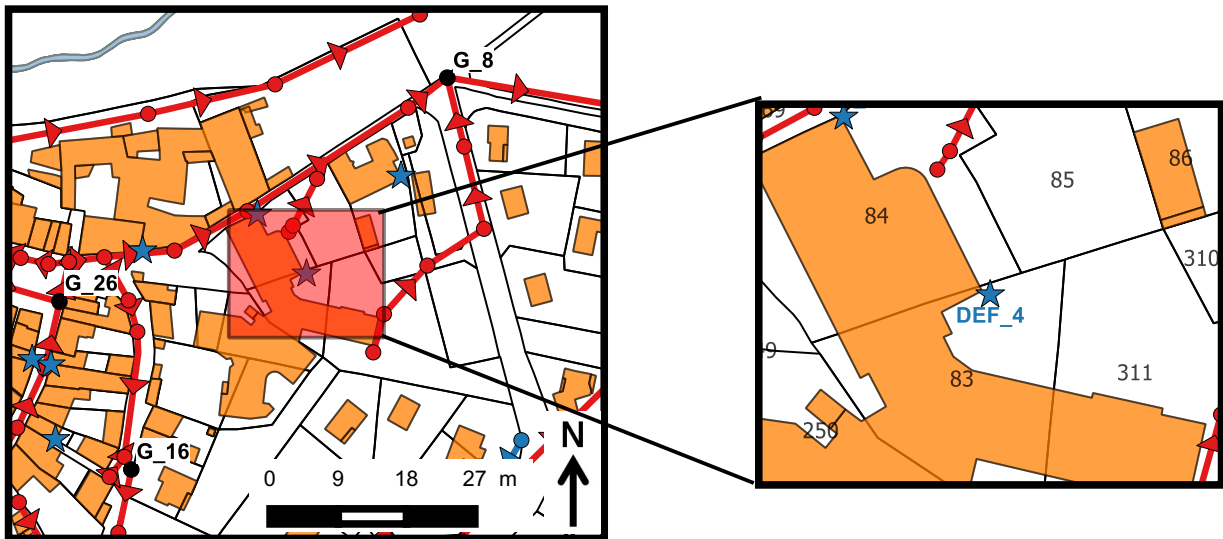
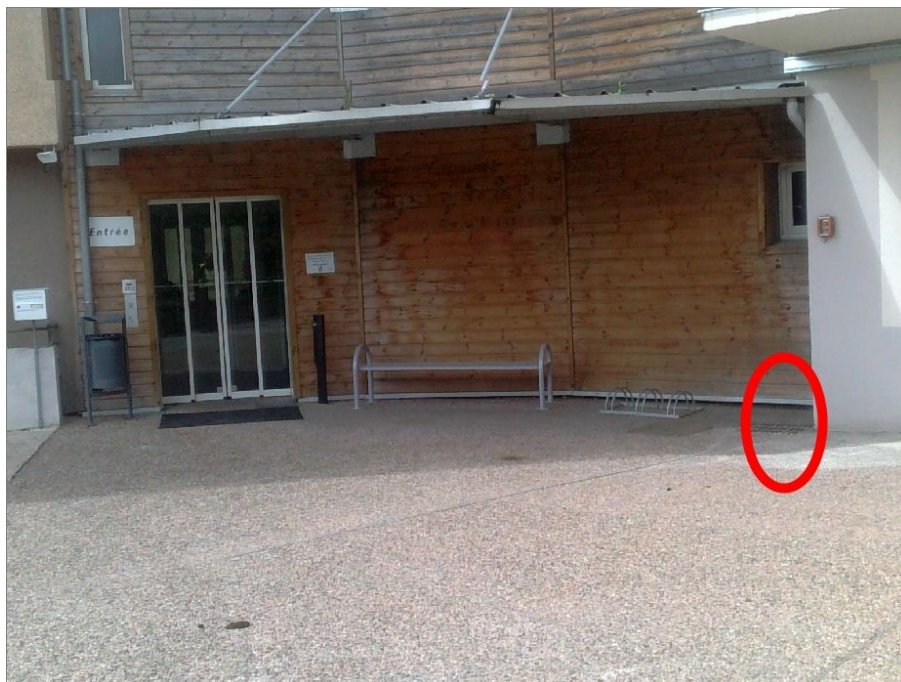
Numéro défaut : DEF\_4

TYPE_SORTI	NUM_PARCEL	TEST	TYPE_TEST	CONFIRME	COMMENT
GRILLE	83	NON

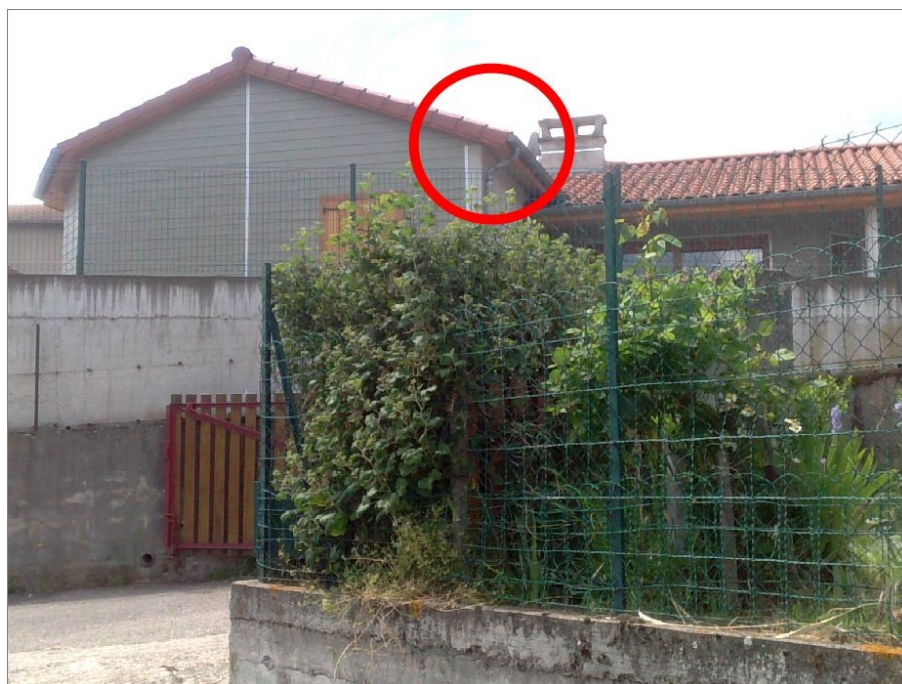
Numéro défaut : DEF\_5

TYPE_SORTI	NUM_PARCEL	TEST	TYPE_TEST	CONFIRME	COMMENT
TOITURE	449	NON

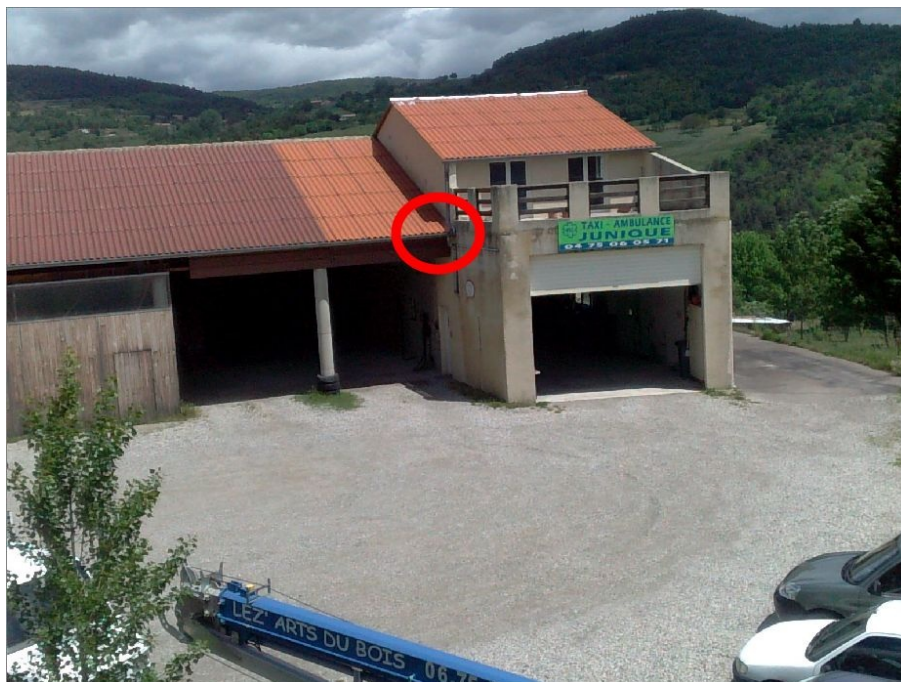
Numéro défaut : DEF\_6

TYPE_SORTI	NUM_PARCEL	TEST	TYPE_TEST	CONFIRME	COMMENT
TOITURE	558	NON

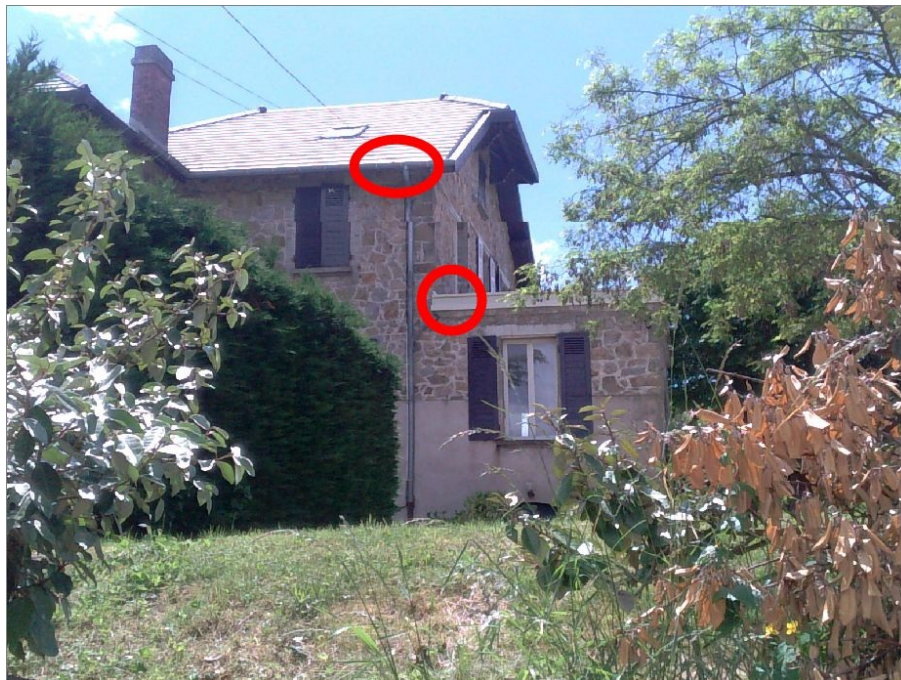
Numéro défaut : DEF\_7

TYPE_SORTI	NUM_PARCEL	TEST	TYPE_TEST	CONFIRME	COMMENT
TOITURE	413	NON			*2

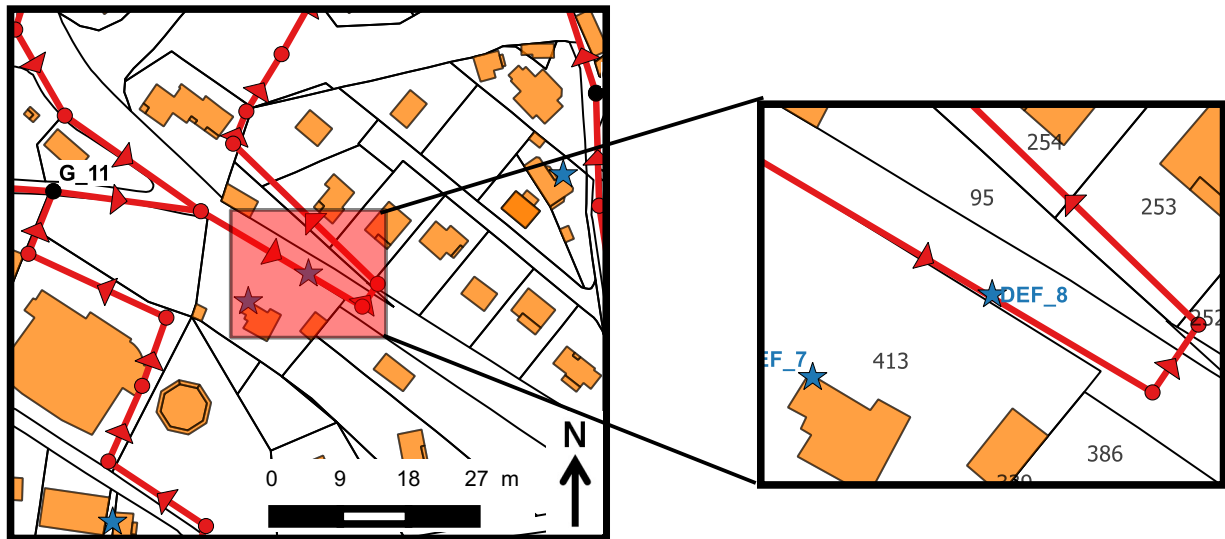
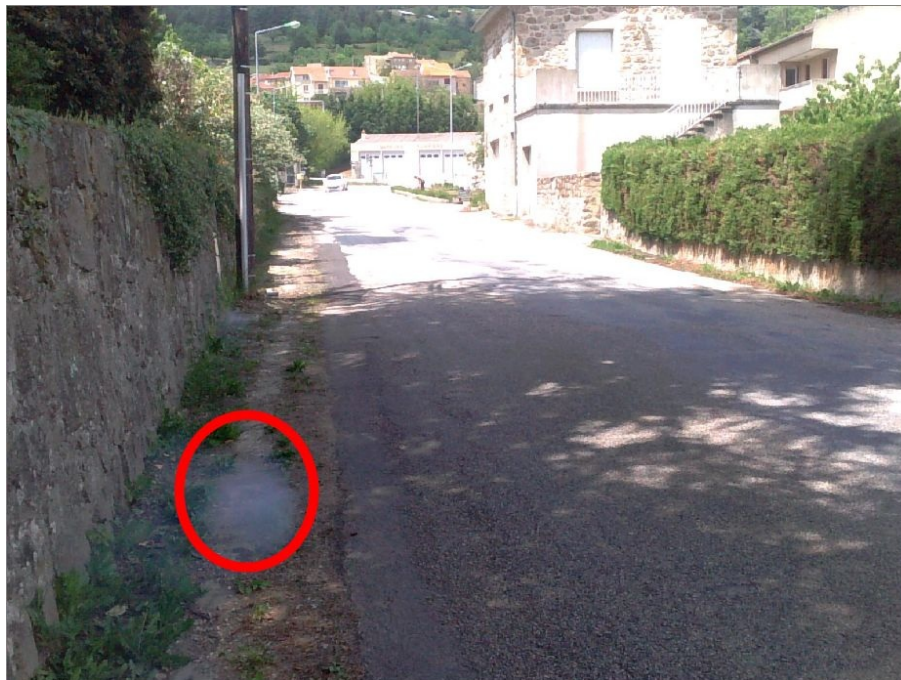
Numéro défaut : DEF\_8

TYPE_SORTI	NUM_PARCEL	TEST	TYPE_TEST	CONFIRME	COMMENT
NON RENSEIGNE	0	NON			TROU SUR BORD DE ROUTE

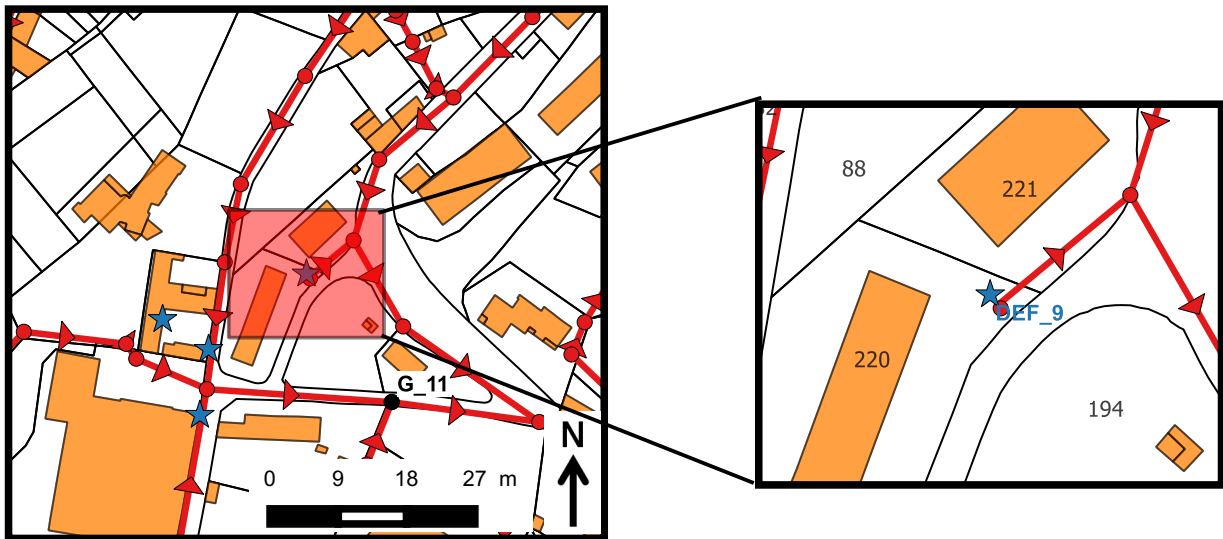
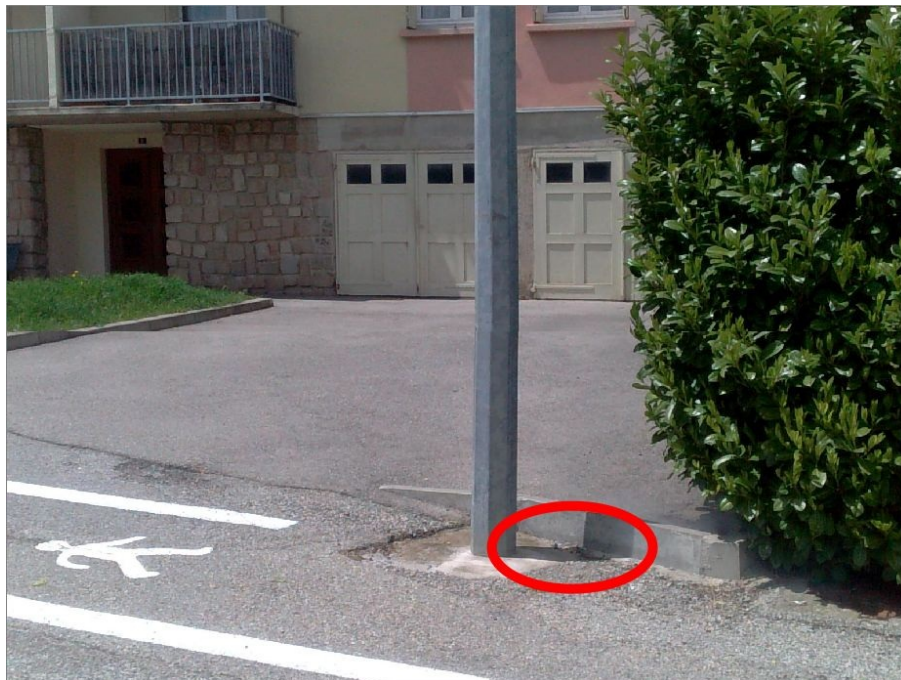
Numéro défaut : DEF\_9

TYPE_SORTI	NUM_PARCEL	TEST	TYPE_TEST	CONFIRME	COMMENT
GRILLE	220	OUI	SON	OUI

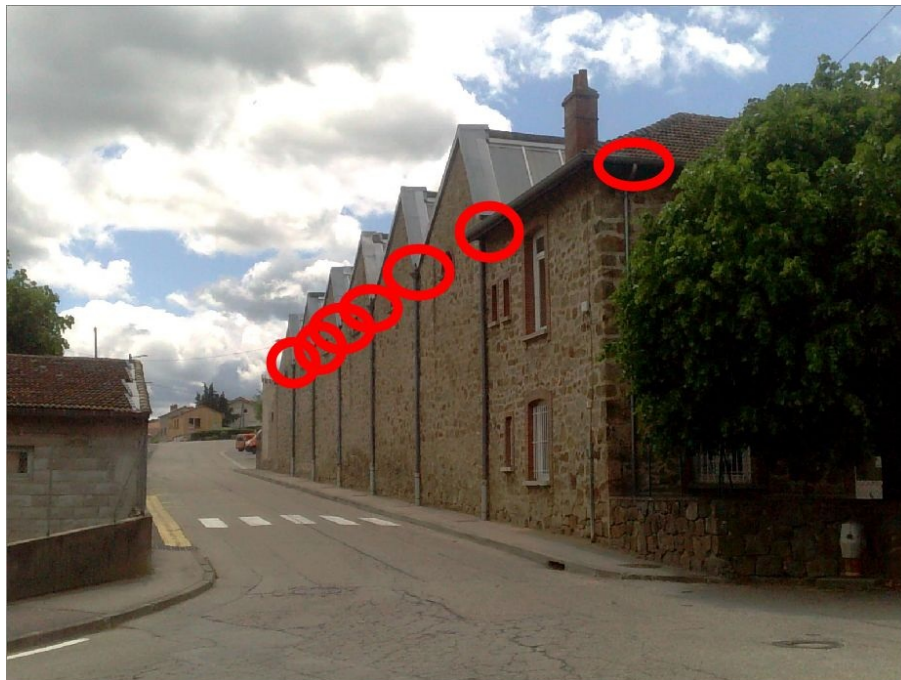
Numéro défaut : DEF\_10

TYPE_SORTI	NUM_PARCEL	TEST	TYPE_TEST	CONFIRME	COMMENT
TOITURE	0	OUI	COLORANT	NON	*6 - RESEAU EU PROCHE DE EP

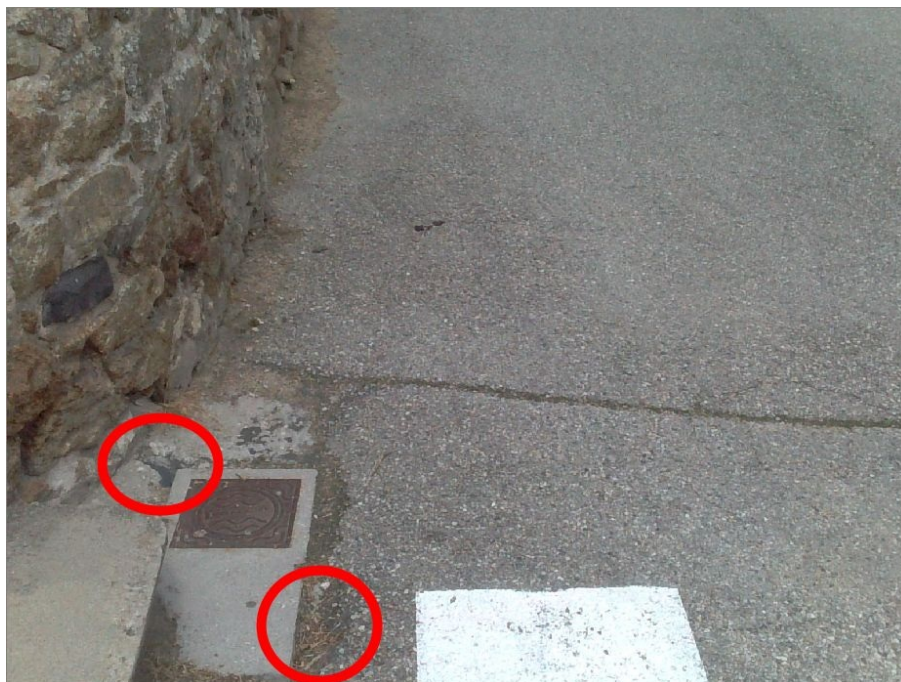
Numéro défaut : DEF\_11

TYPE_SORTI	NUM_PARCEL	TEST	TYPE_TEST	CONFIRME	COMMENT
NON RENSEIGNE	0	NON			TROU VERS BOITE DE BRANCHEMENT *2

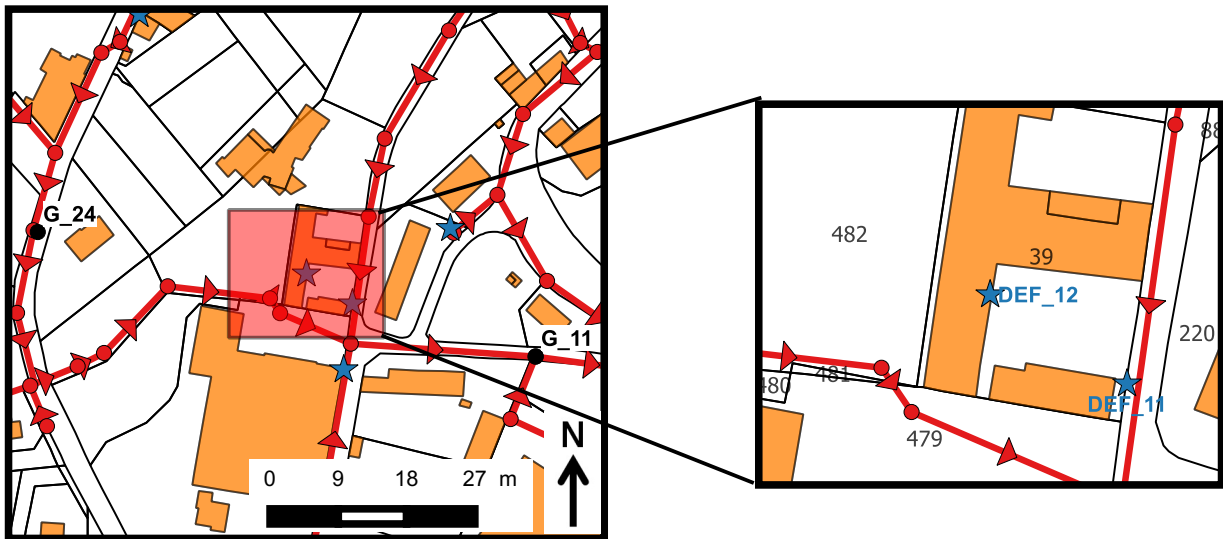
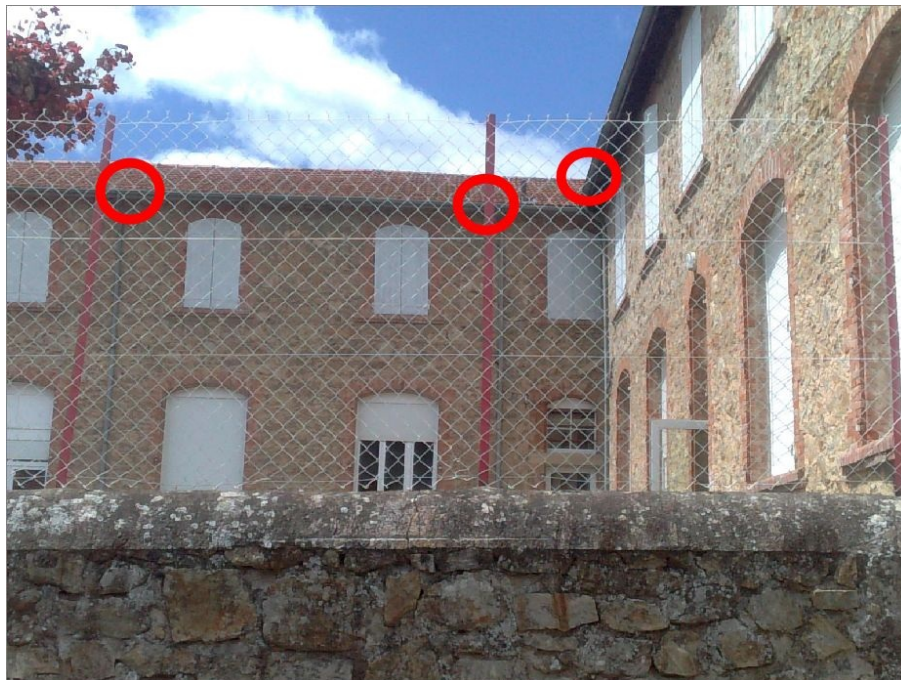
Numéro défaut : DEF\_12

TYPE_SORTI	NUM_PARCEL	TEST	TYPE_TEST	CONFIRME	COMMENT
TOITURE	39	NON			*3

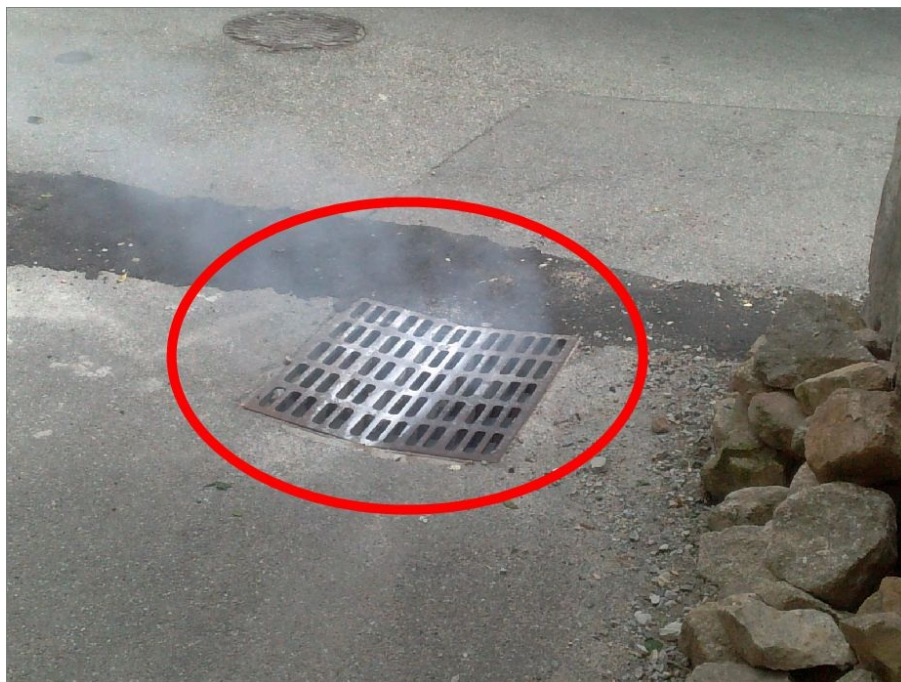
Numéro défaut : DEF\_13

TYPE_SORTI	NUM_PARCEL	TEST	TYPE_TEST	CONFIRME	COMMENT
GRILLE	0	OUI	SON	NON	RESEAU EU ET EP PROCHE

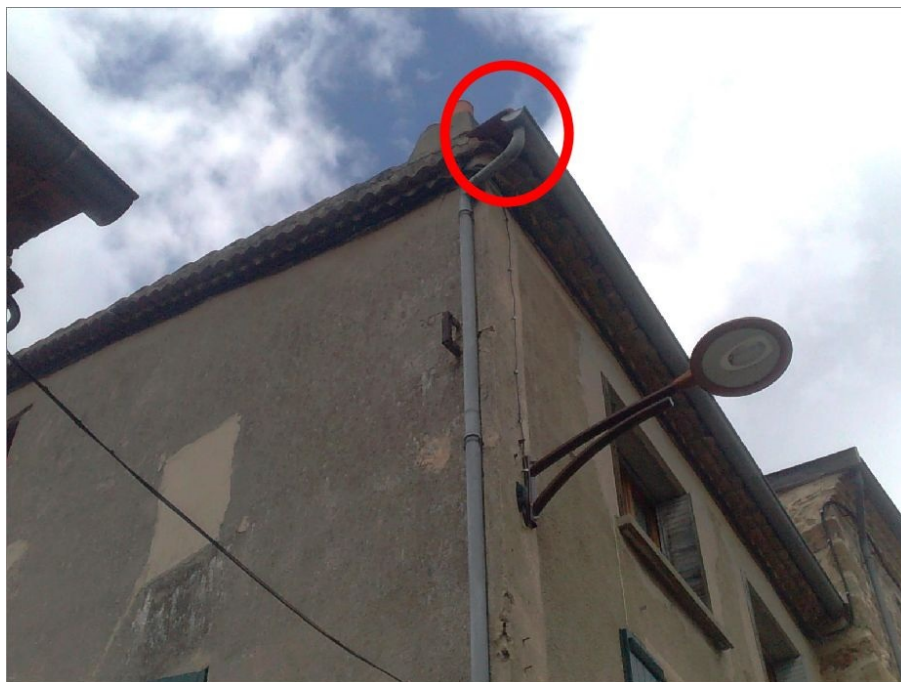
Numéro défaut : DEF\_14

TYPE_SORTI	NUM_PARCEL	TEST	TYPE_TEST	CONFIRME	COMMENT
TOITURE	0	NON

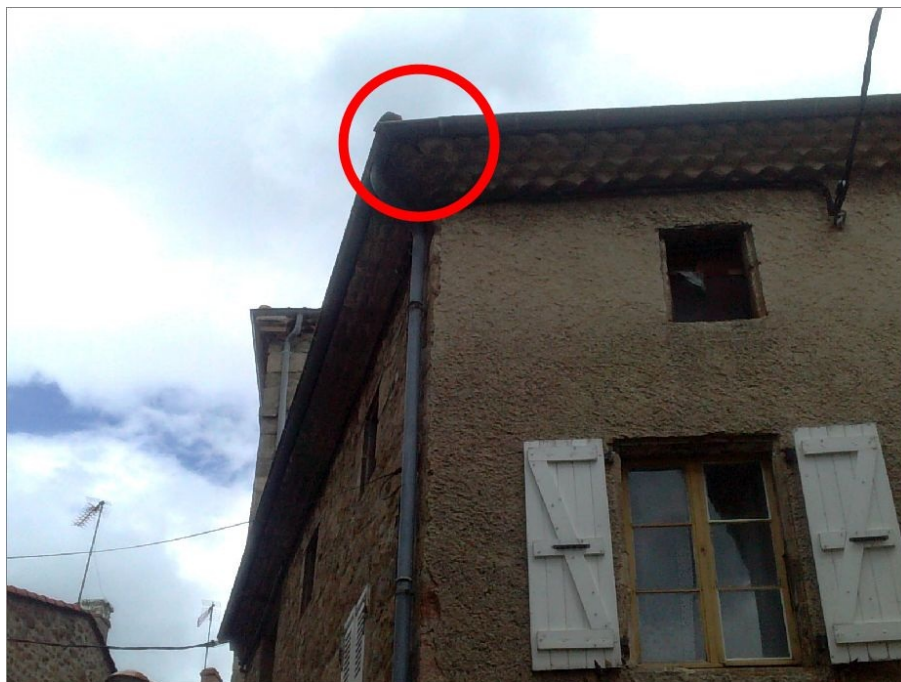
Numéro défaut : DEF\_15

TYPE_SORTI	NUM_PARCEL	TEST	TYPE_TEST	CONFIRME	COMMENT
TOITURE	0	NON

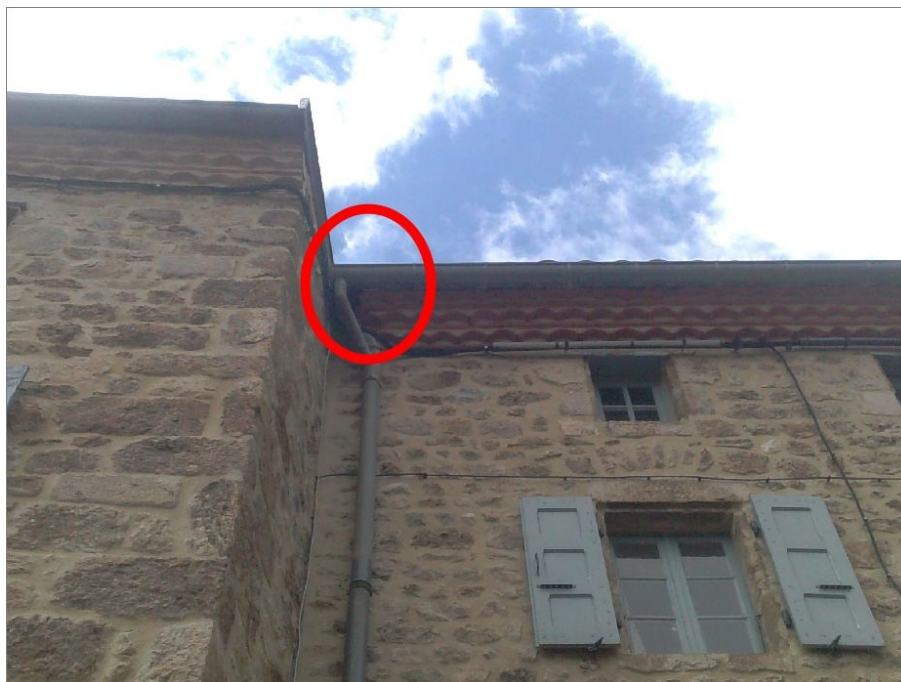
Numéro défaut : DEF\_16

TYPE_SORTI	NUM_PARCEL	TEST	TYPE_TEST	CONFIRME	COMMENT
TOITURE	65	NON

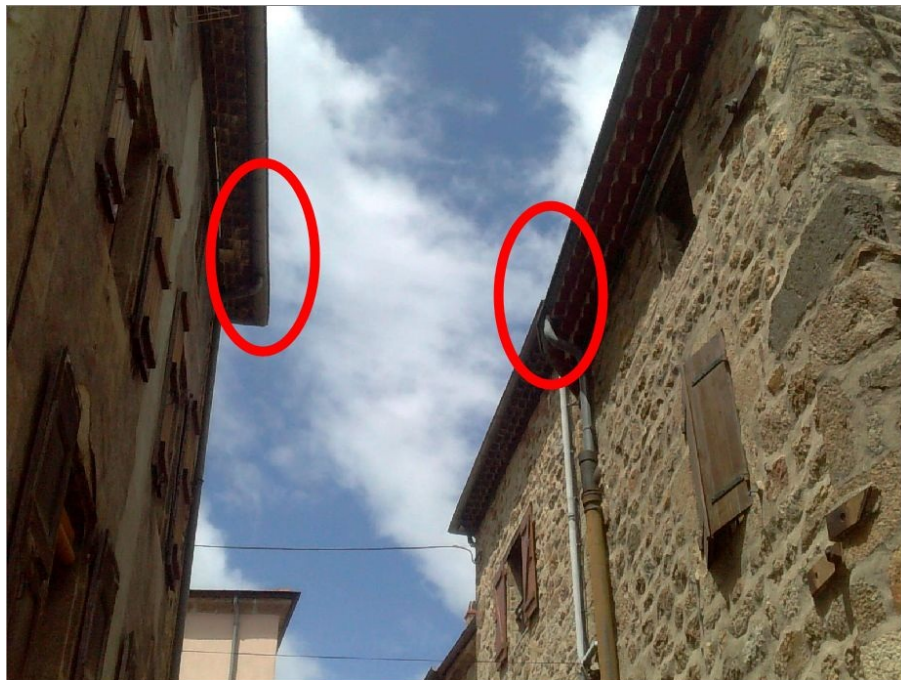
Numéro défaut : DEF\_17

TYPE_SORTI	NUM_PARCEL	TEST	TYPE_TEST	CONFIRME	COMMENT
TOITURE	0	NON			x2

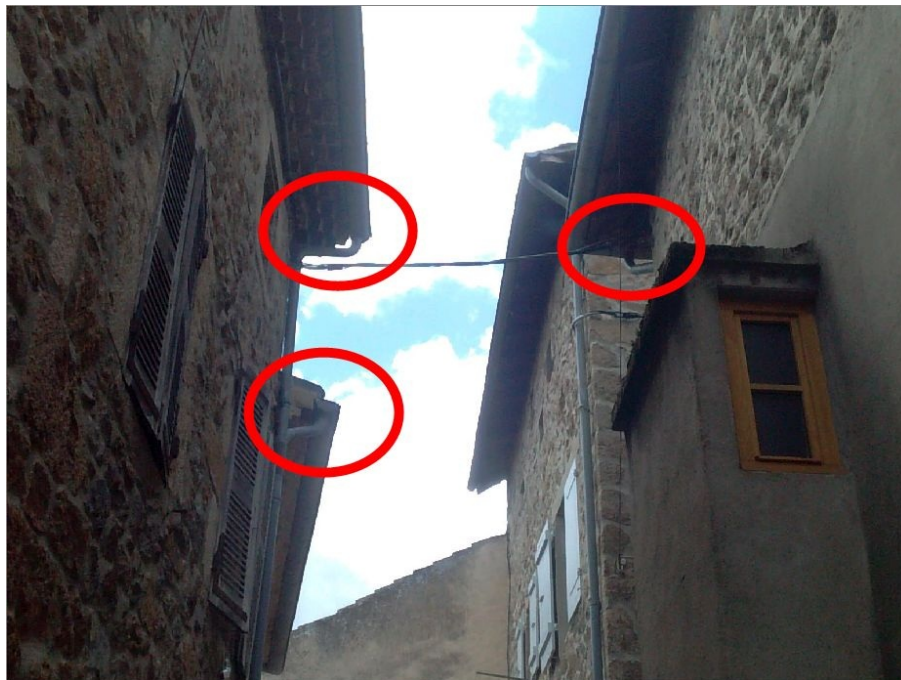
Numéro défaut : DEF\_18

TYPE_SORTI	NUM_PARCEL	TEST	TYPE_TEST	CONFIRME	COMMENT
TOITURE	0	NON			x3

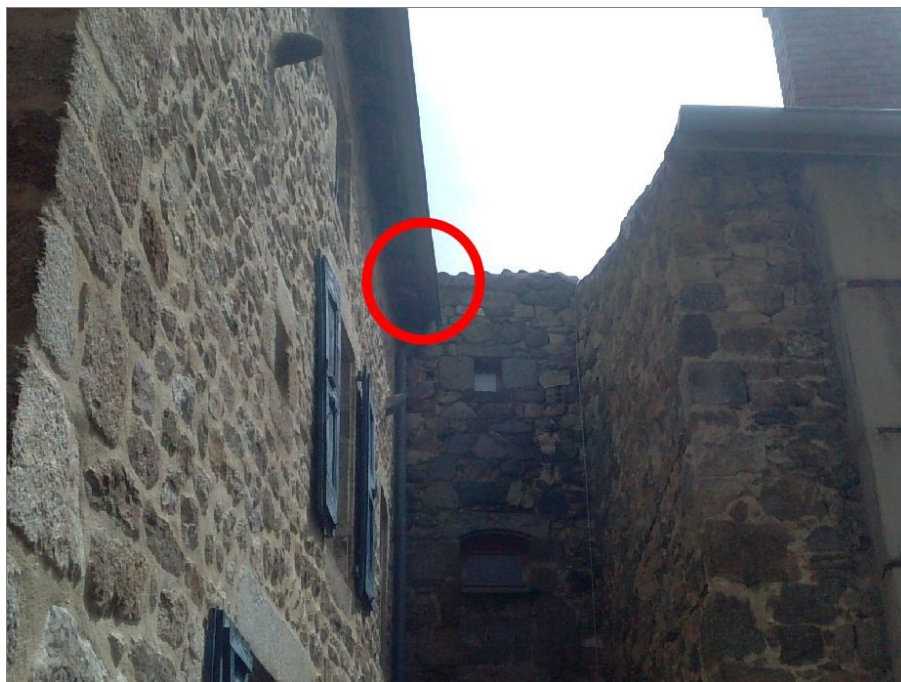
Numéro défaut : DEF\_19

TYPE_SORTI	NUM_PARCEL	TEST	TYPE_TEST	CONFIRME	COMMENT
TOITURE	63	NON

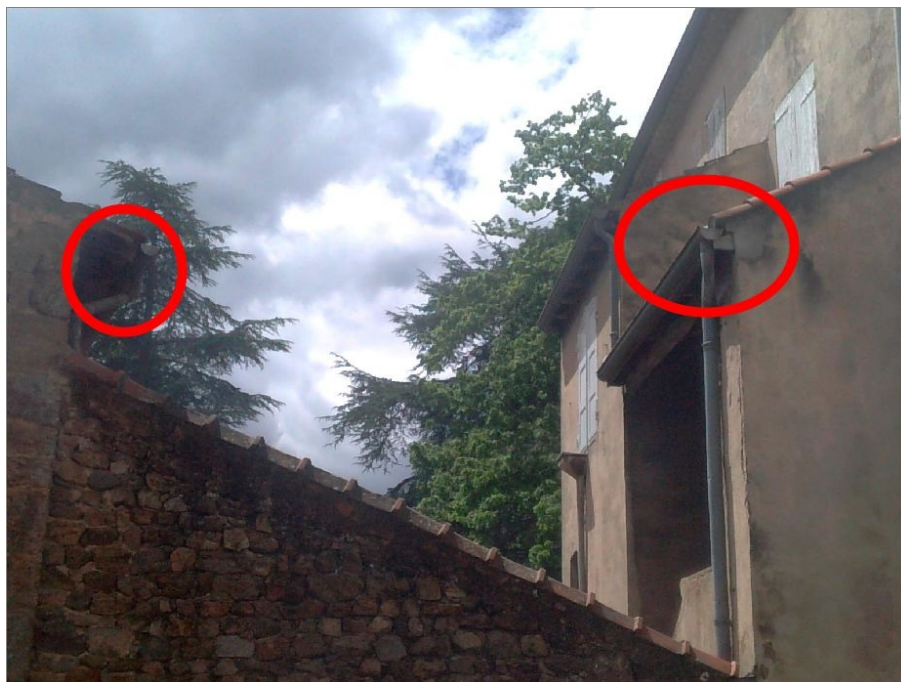
Numéro défaut : DEF\_20

TYPE_SORTI	NUM_PARCEL	TEST	TYPE_TEST	CONFIRME	COMMENT
TOITURE	0	NON			x2

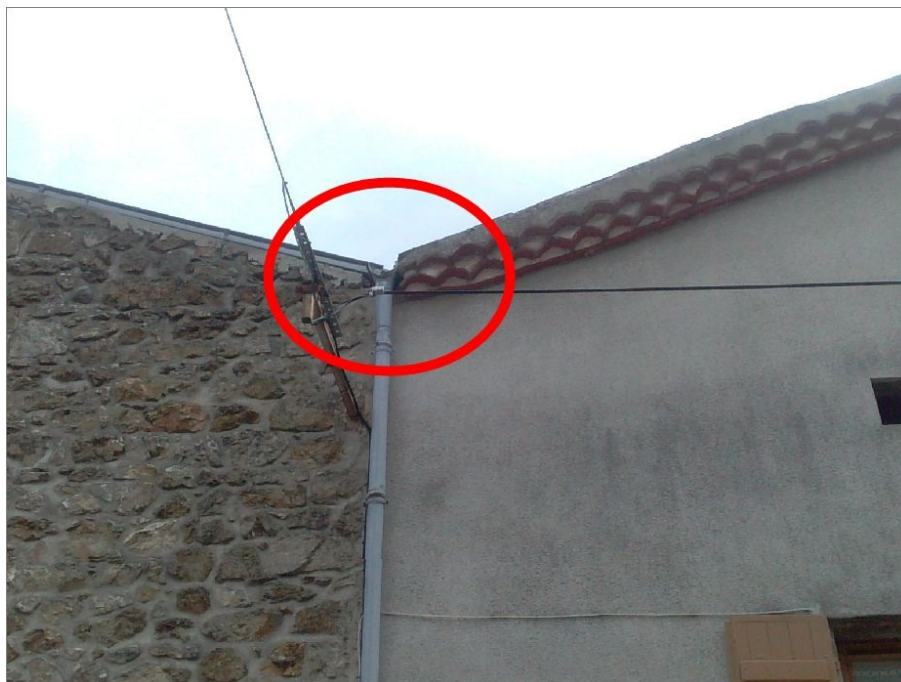
Numéro défaut : DEF\_21

TYPE_SORTI	NUM_PARCEL	TEST	TYPE_TEST	CONFIRME	COMMENT
TOITURE	0	NON

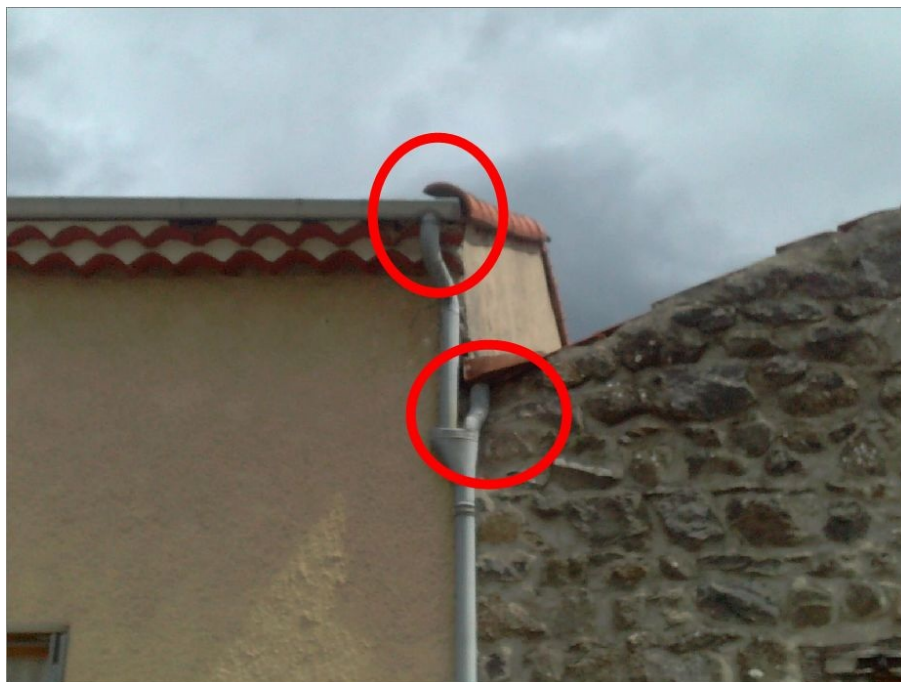
Numéro défaut : DEF\_22

TYPE_SORTI	NUM_PARCEL	TEST	TYPE_TEST	CONFIRME	COMMENT
TOITURE	0	NON			x2

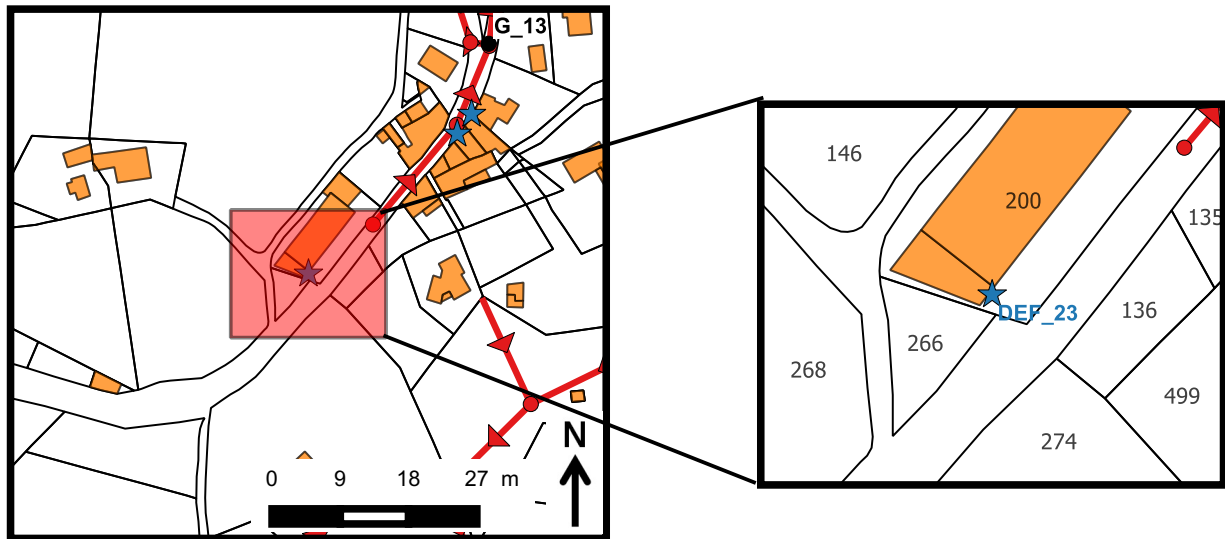
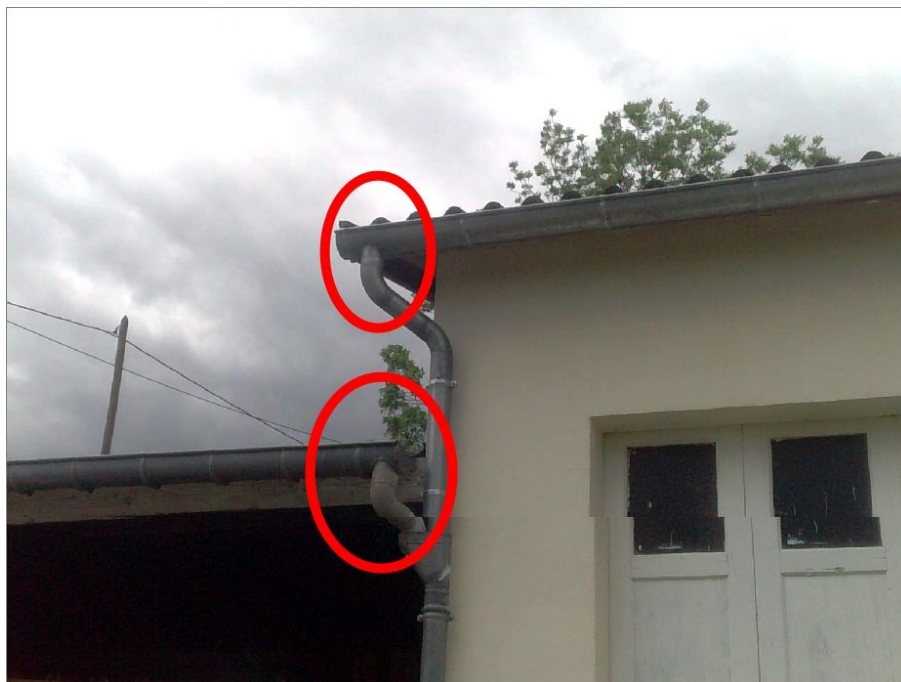
Numéro défaut : DEF\_23

TYPE_SORTI	NUM_PARCEL	TEST	TYPE_TEST	CONFIRME	COMMENT
TOITURE	200	NON

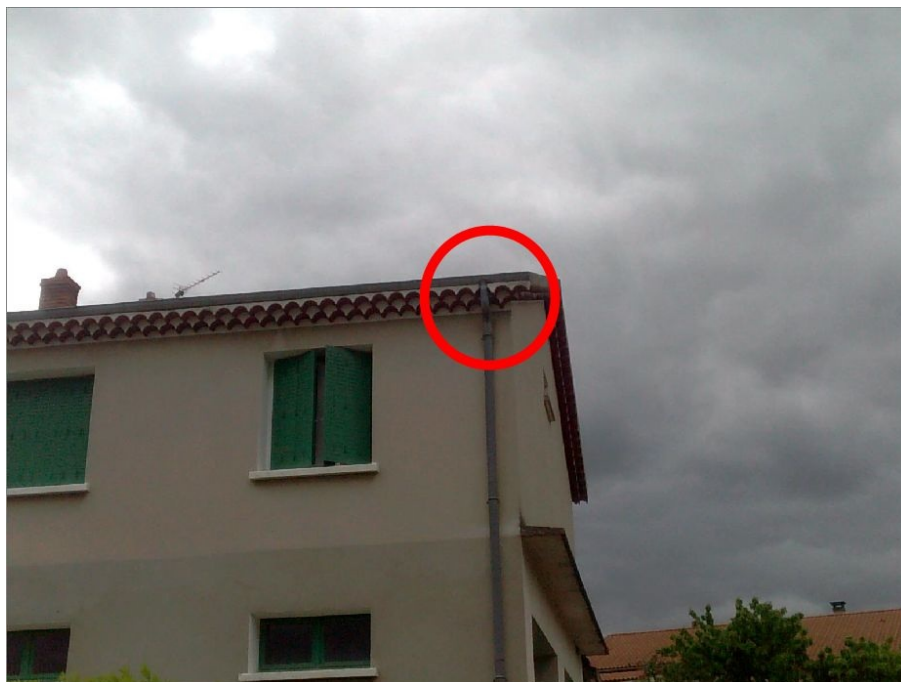
Numéro défaut : DEF\_24

TYPE_SORTI	NUM_PARCEL	TEST	TYPE_TEST	CONFIRME	COMMENT
TOITURE	198	NON

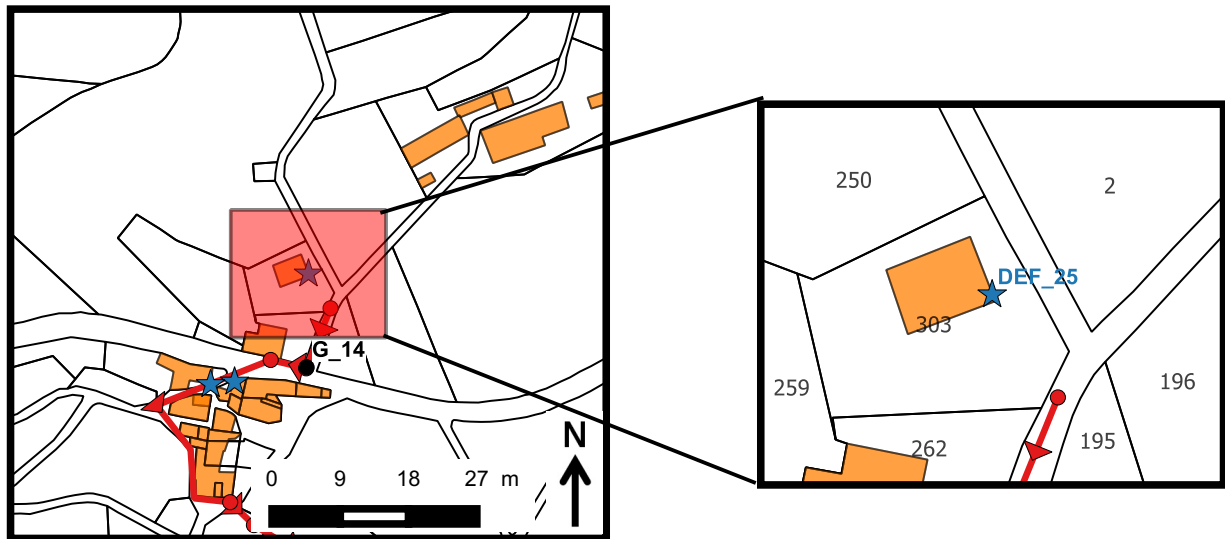
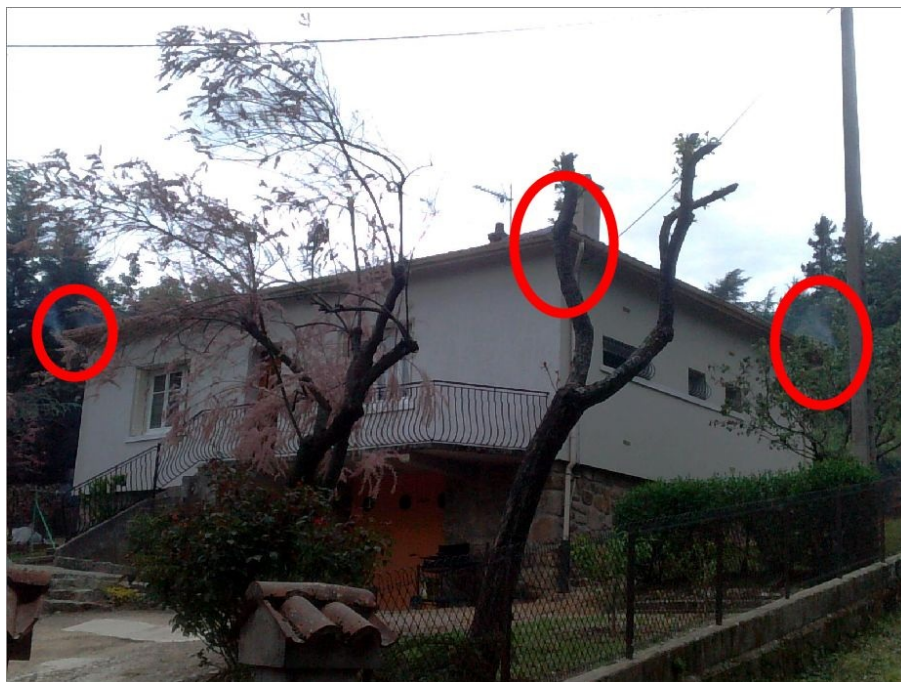
Numéro défaut : DEF\_25

TYPE_SORTI	NUM_PARCEL	TEST	TYPE_TEST	CONFIRME	COMMENT
TOITURE	303	NON			x4

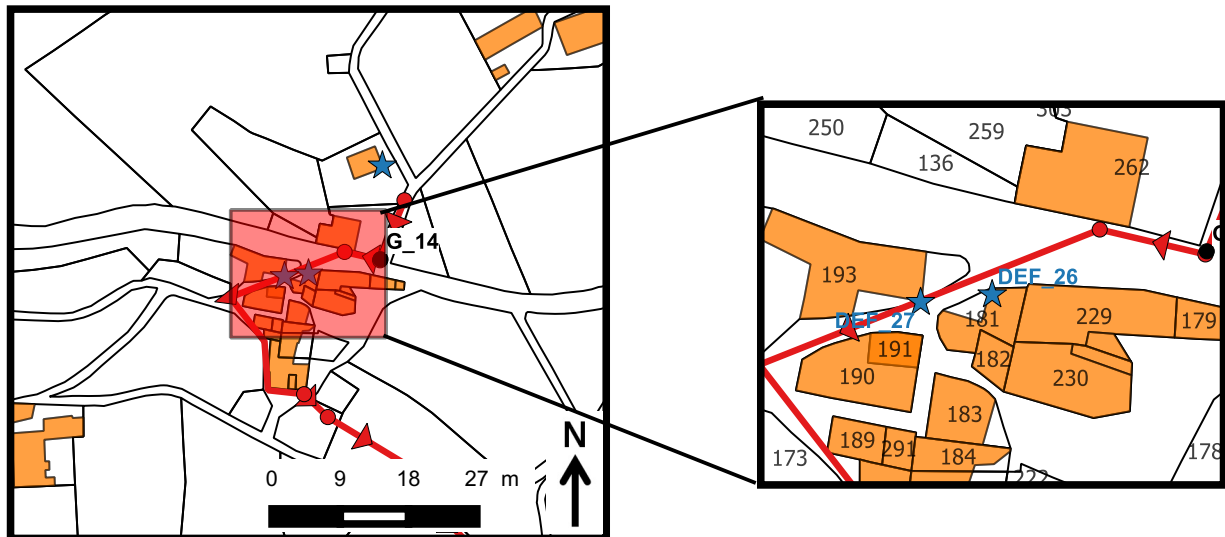
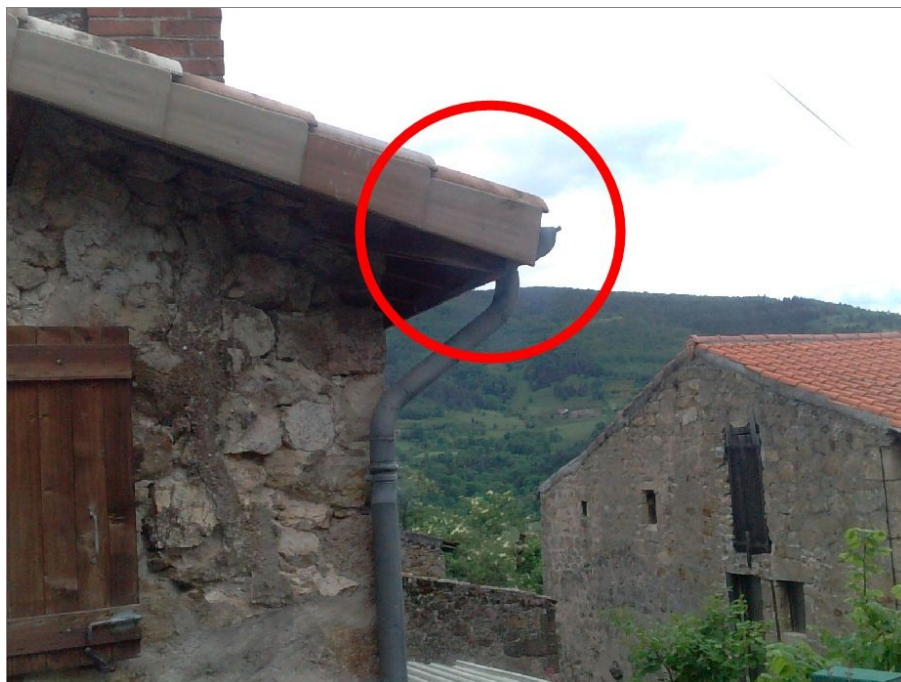
Numéro défaut : DEF\_26

TYPE_SORTI	NUM_PARCEL	TEST	TYPE_TEST	CONFIRME	COMMENT
TOITURE	181	NON

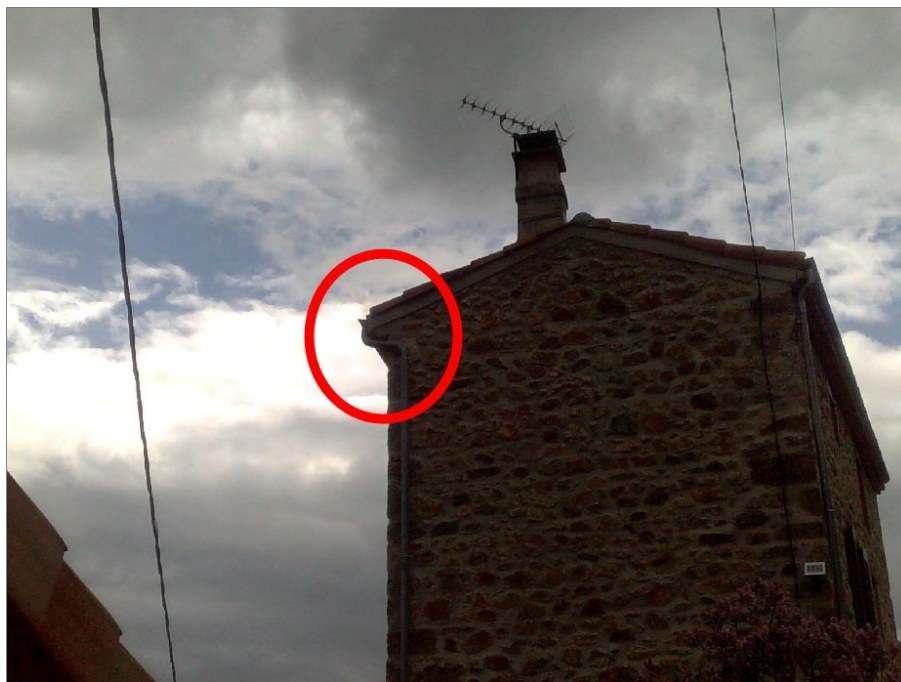
Numéro défaut : DEF\_27

TYPE_SORTI	NUM_PARCEL	TEST	TYPE_TEST	CONFIRME	COMMENT
TOITURE	0	NON
