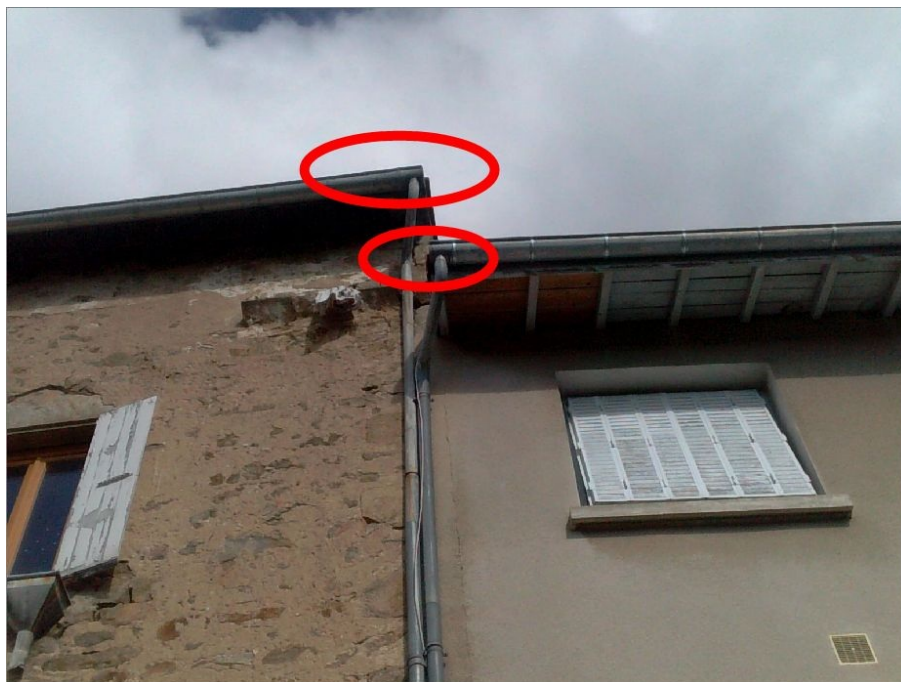
Numéro défaut : DEF\_28

TYPE_SORTI	NUM_PARCEL	TEST	TYPE_TEST	CONFIRME	COMMENT
TOITURE	144	NON			x2

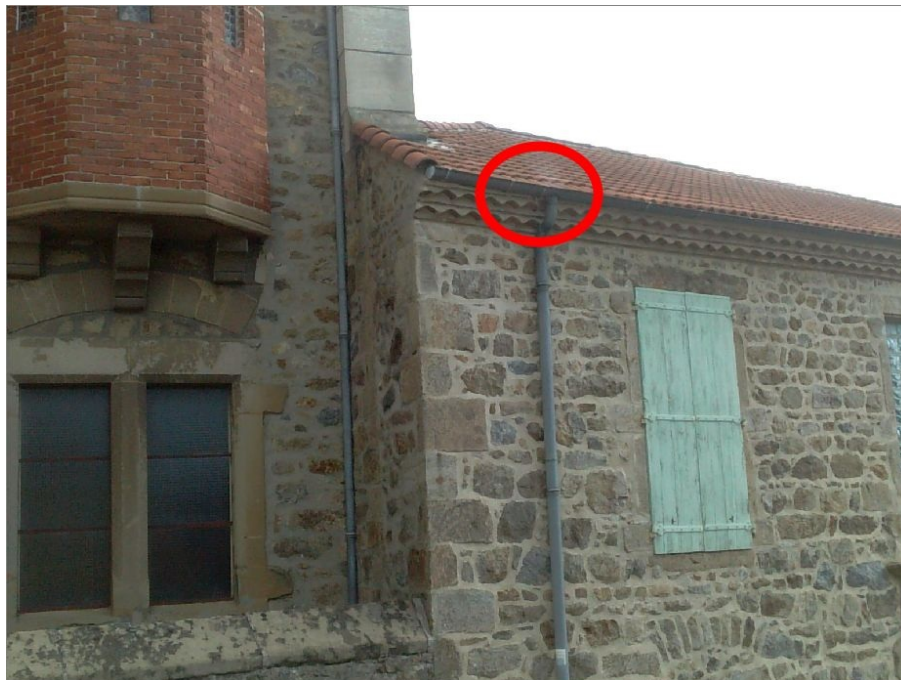
Numéro défaut : DEF\_29

TYPE_SORTI	NUM_PARCEL	TEST	TYPE_TEST	CONFIRME	COMMENT
TOITURE	368	NON

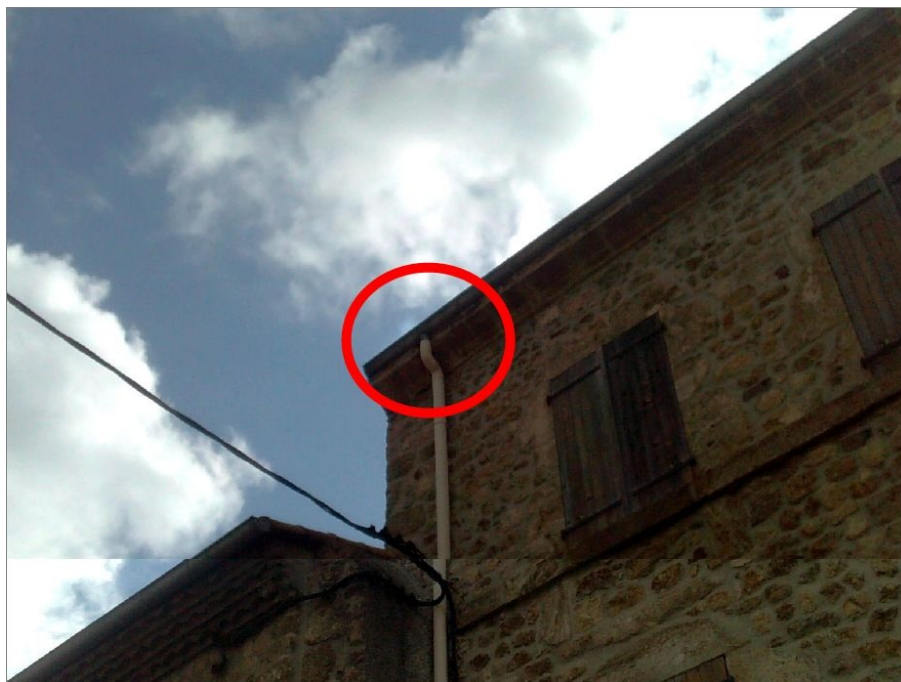
Numéro défaut : DEF\_30

TYPE_SORTI	NUM_PARCEL	TEST	TYPE_TEST	CONFIRME	COMMENT
TOITURE	141	NON

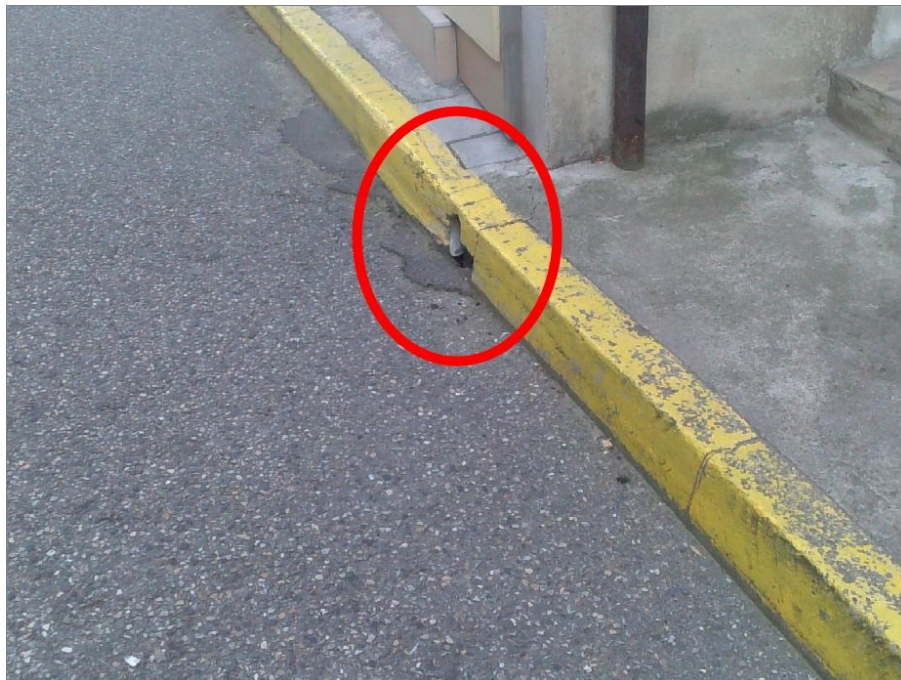
Numéro défaut : DEF\_31

TYPE_SORTI	NUM_PARCEL	TEST	TYPE_TEST	CONFIRME	COMMENT
NON RENSEIGNE	358	NON			TROU SUR TROTTOIR

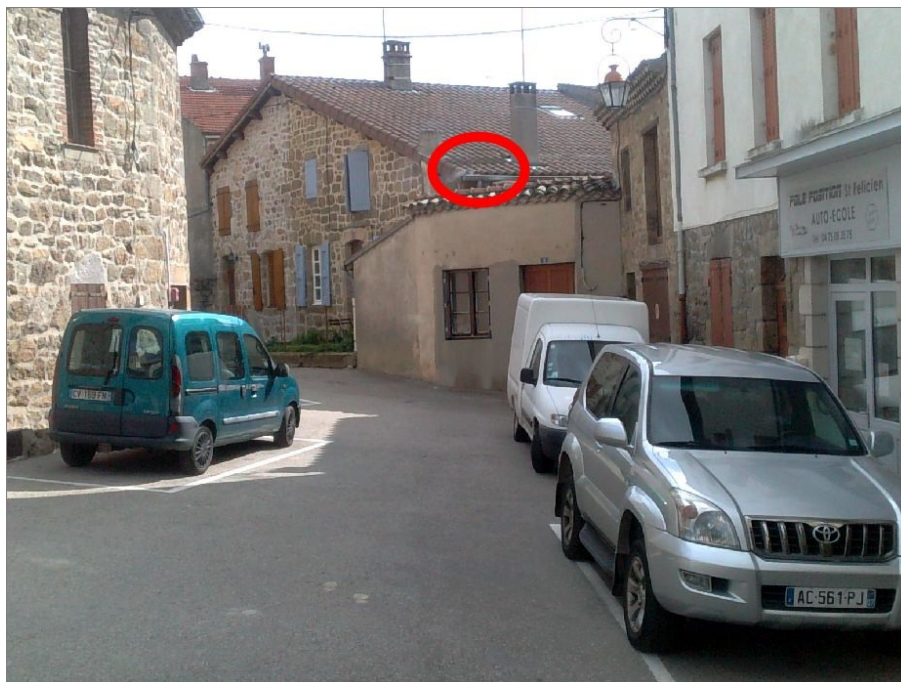
Numéro défaut : DEF\_32

TYPE_SORTI	NUM_PARCEL	TEST	TYPE_TEST	CONFIRME	COMMENT
TOITURE	227	NON

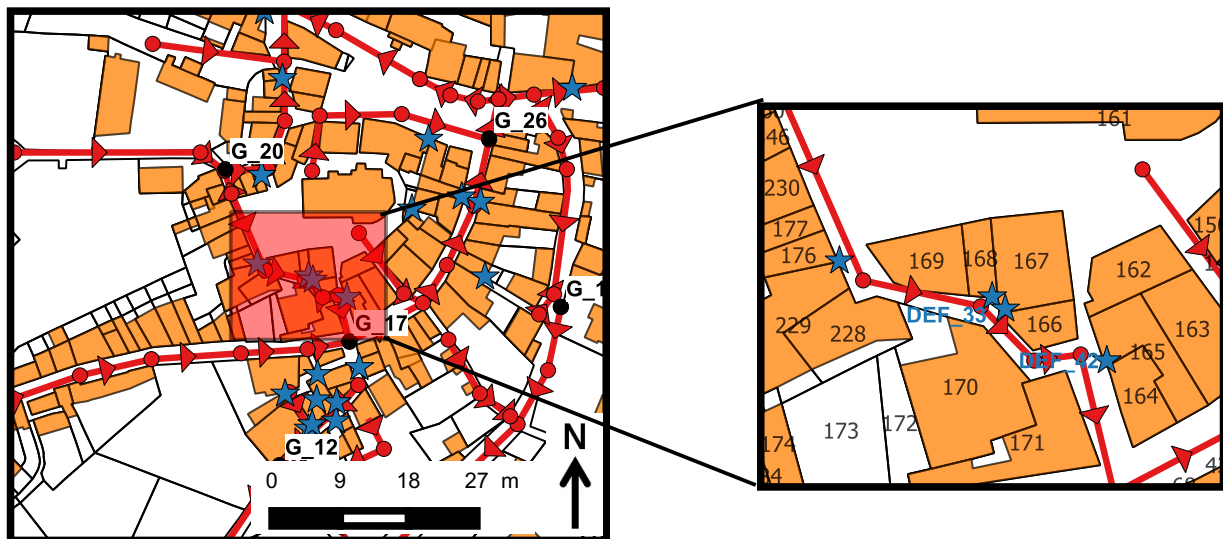
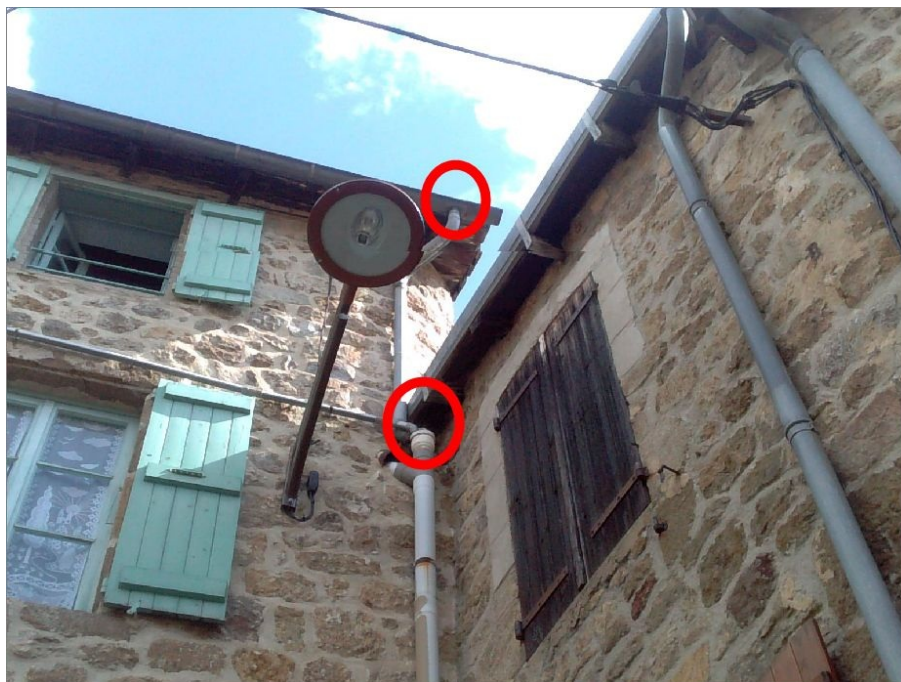
Numéro défaut : DEF\_33

TYPE_SORTI	NUM_PARCEL	TEST	TYPE_TEST	CONFIRME	COMMENT
TOITURE	168	NON			ROBINET SUREMENT RACCORDE AU PLUVIAL / x2

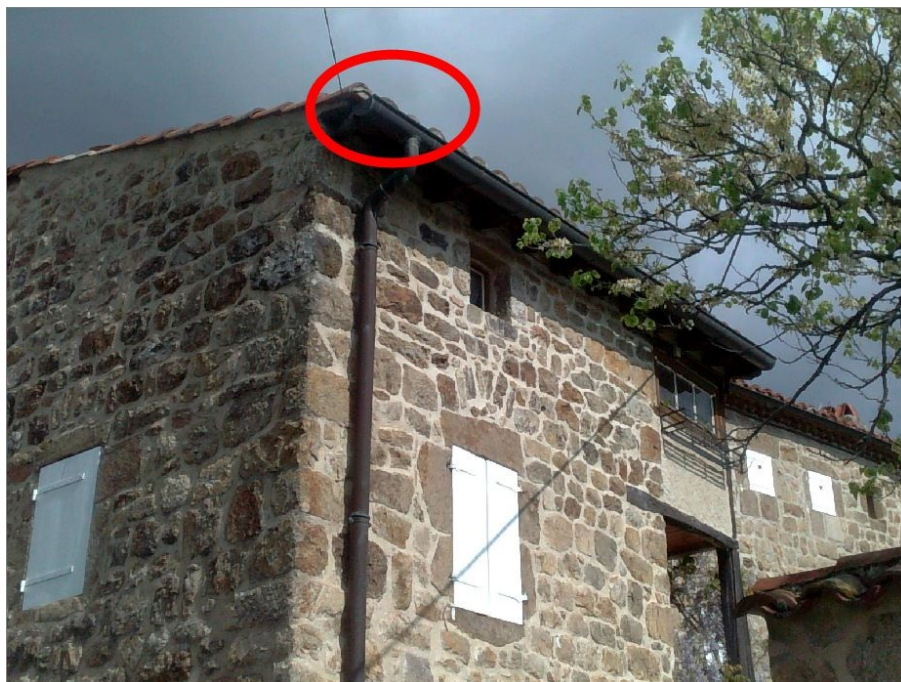
Numéro défaut : DEF\_34

TYPE_SORTI	NUM_PARCEL	TEST	TYPE_TEST	CONFIRME	COMMENT
TOITURE	205	NON

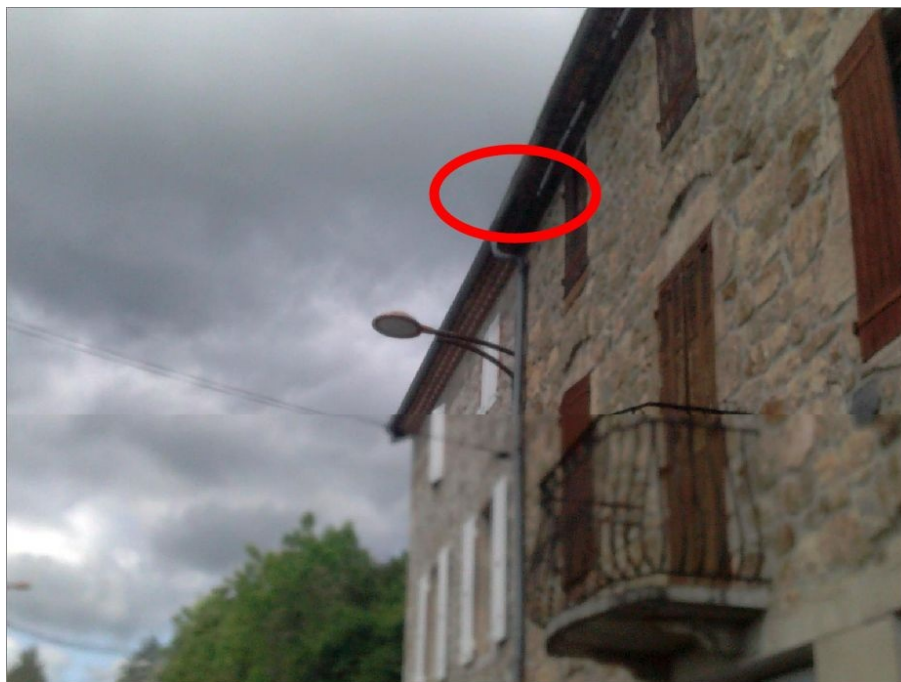
Numéro défaut : DEF\_35

TYPE_SORTI	NUM_PARCEL	TEST	TYPE_TEST	CONFIRME	COMMENT
TOITURE	16	NON

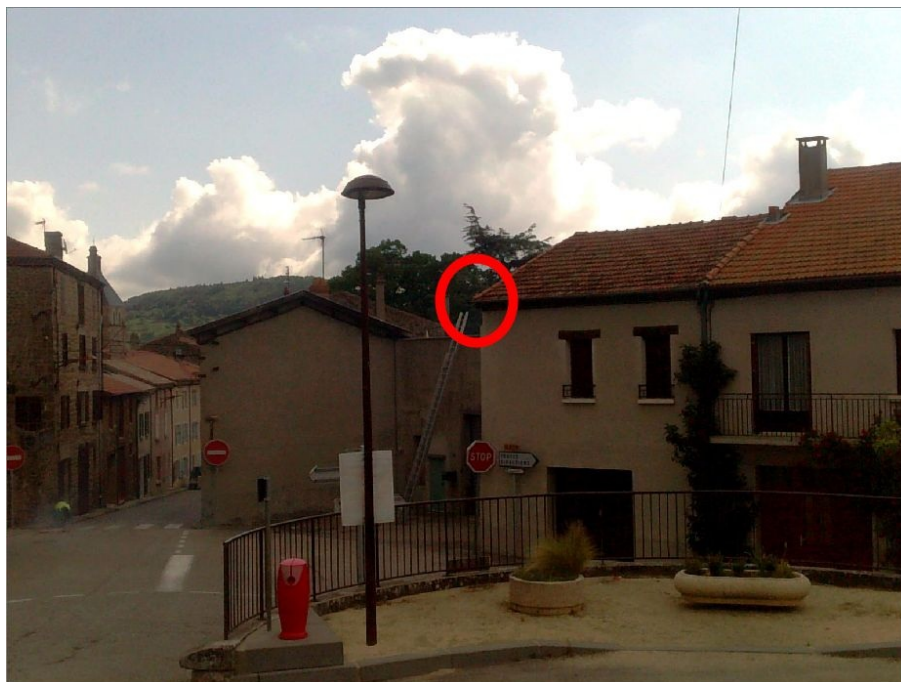
Numéro défaut : DEF\_36

TYPE_SORTI	NUM_PARCEL	TEST	TYPE_TEST	CONFIRME	COMMENT
TOITURE	53	NON

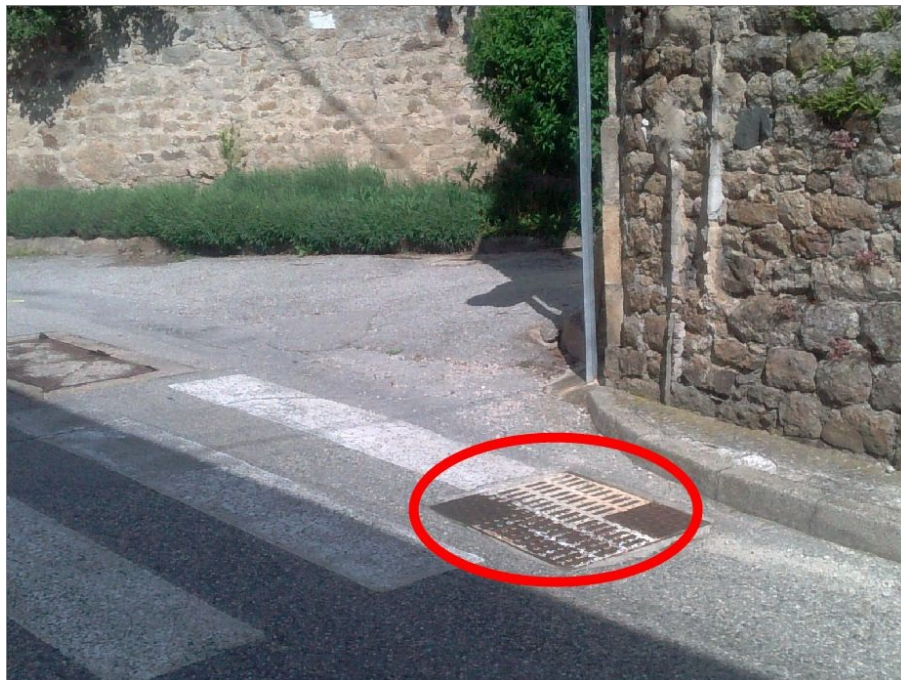
Numéro défaut : DEF\_37

TYPE_SORTI	NUM_PARCEL	TEST	TYPE_TEST	CONFIRME	COMMENT
GRILLE	0	OUI	COLORANT	NON	RESEAU EU ET EP PROCHE

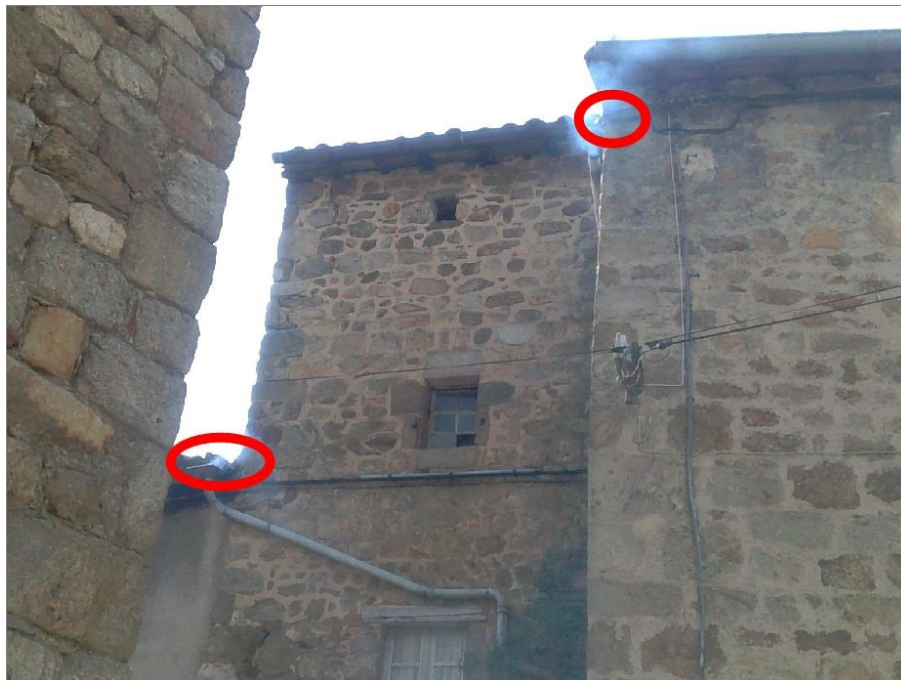
Numéro défaut : DEF\_38

TYPE_SORTI	NUM_PARCEL	TEST	TYPE_TEST	CONFIRME	COMMENT
TOITURE	0	NON			*2

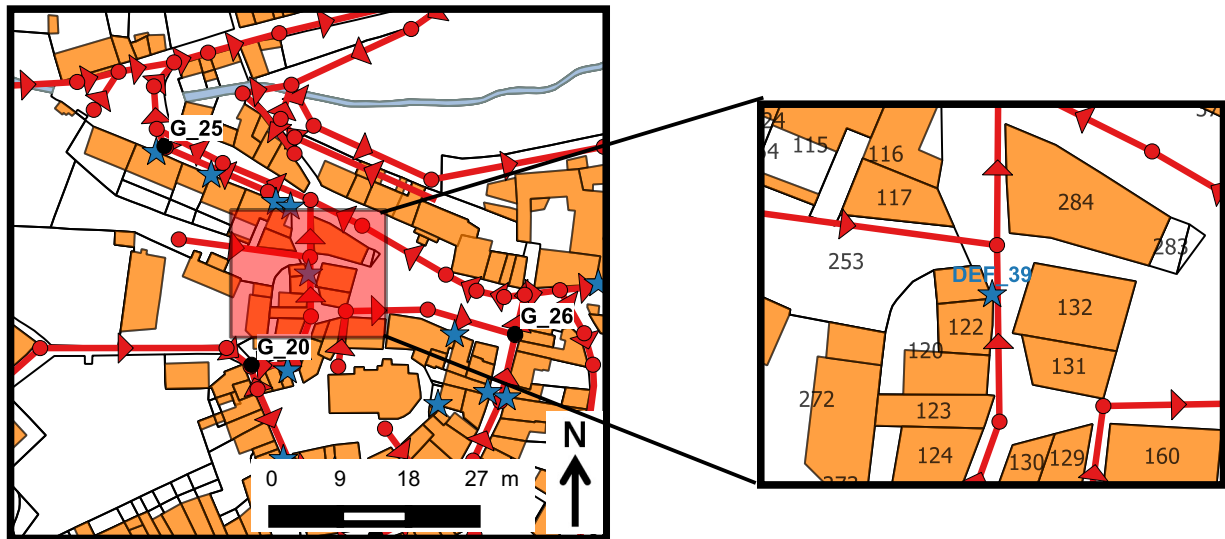
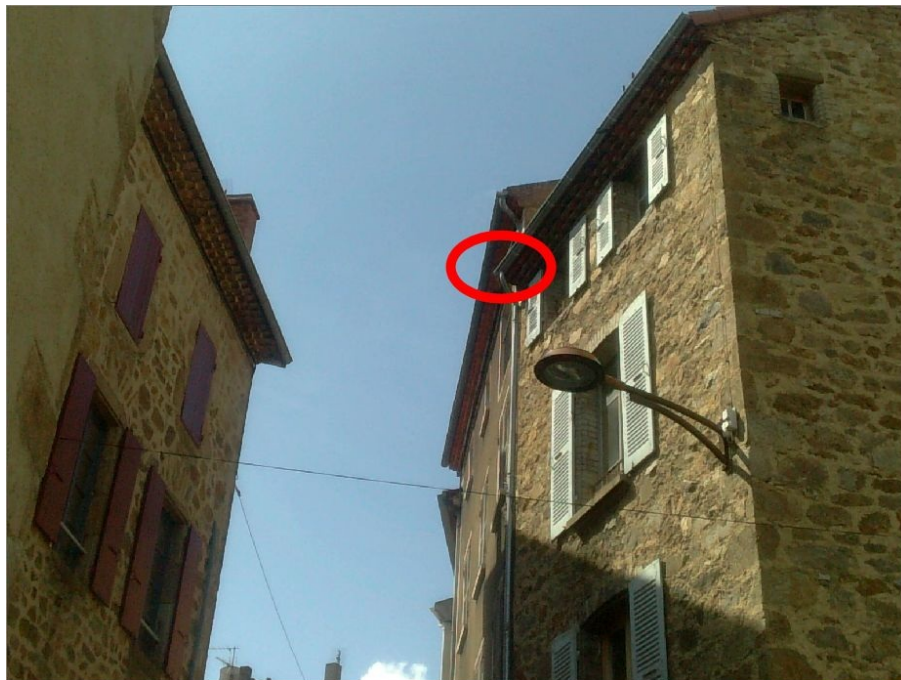
Numéro défaut : DEF\_39

TYPE_SORTI	NUM_PARCEL	TEST	TYPE_TEST	CONFIRME	COMMENT
TOITURE	0	NON

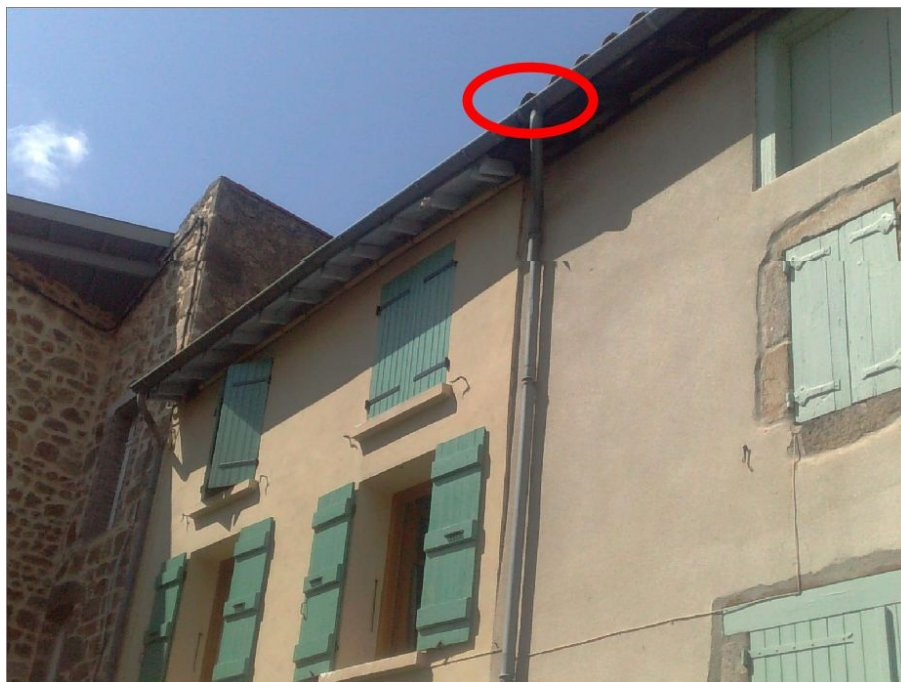
Numéro défaut : DEF\_40

TYPE_SORTI	NUM_PARCEL	TEST	TYPE_TEST	CONFIRME	COMMENT
TOITURE	0	NON

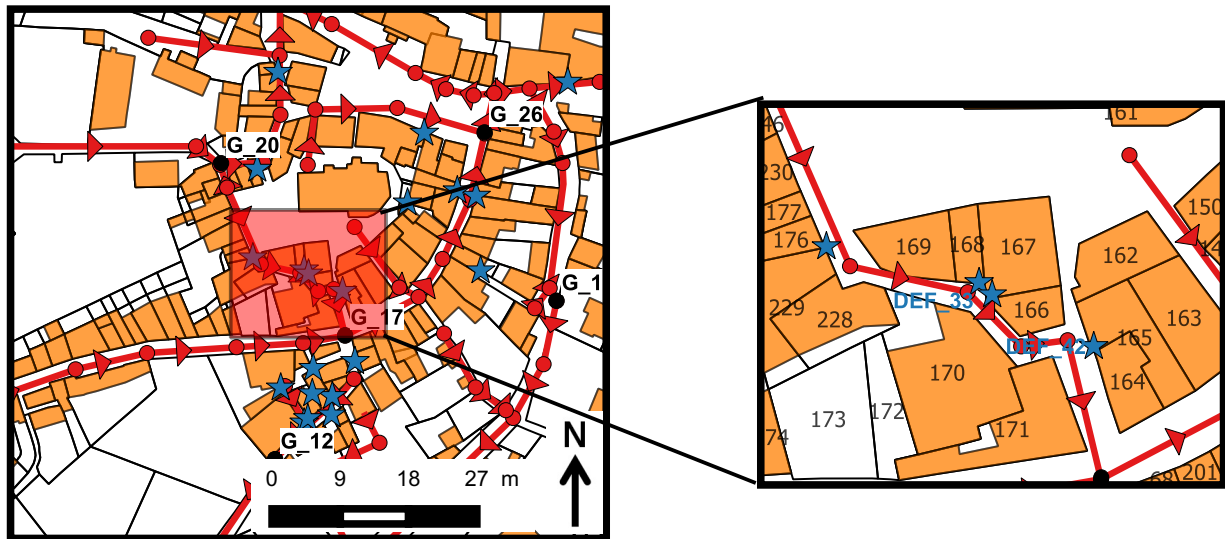
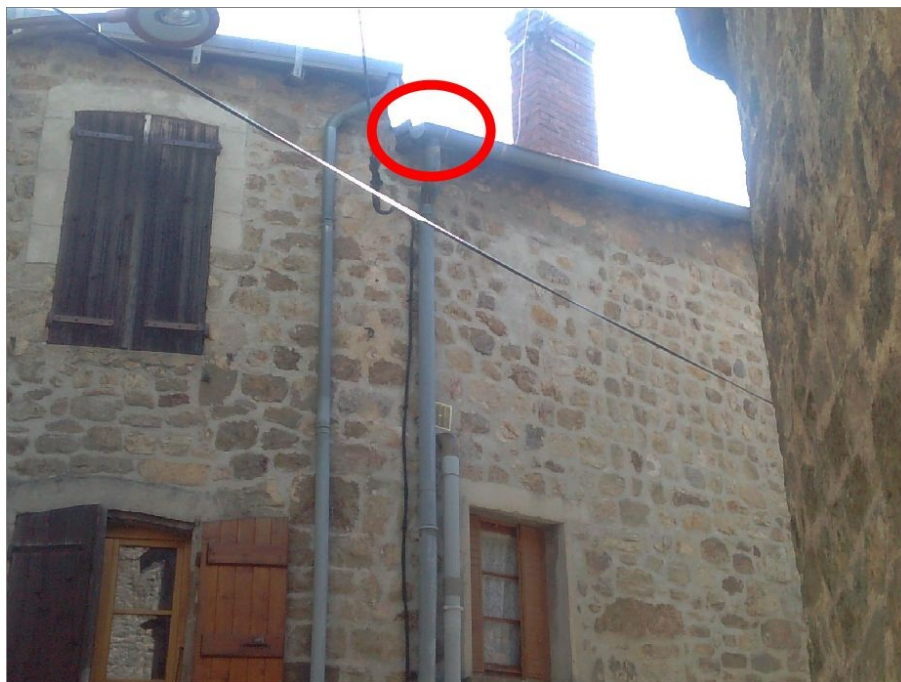
Numéro défaut : DEF\_41

TYPE_SORTI	NUM_PARCEL	TEST	TYPE_TEST	CONFIRME	COMMENT
TOITURE	167	NON

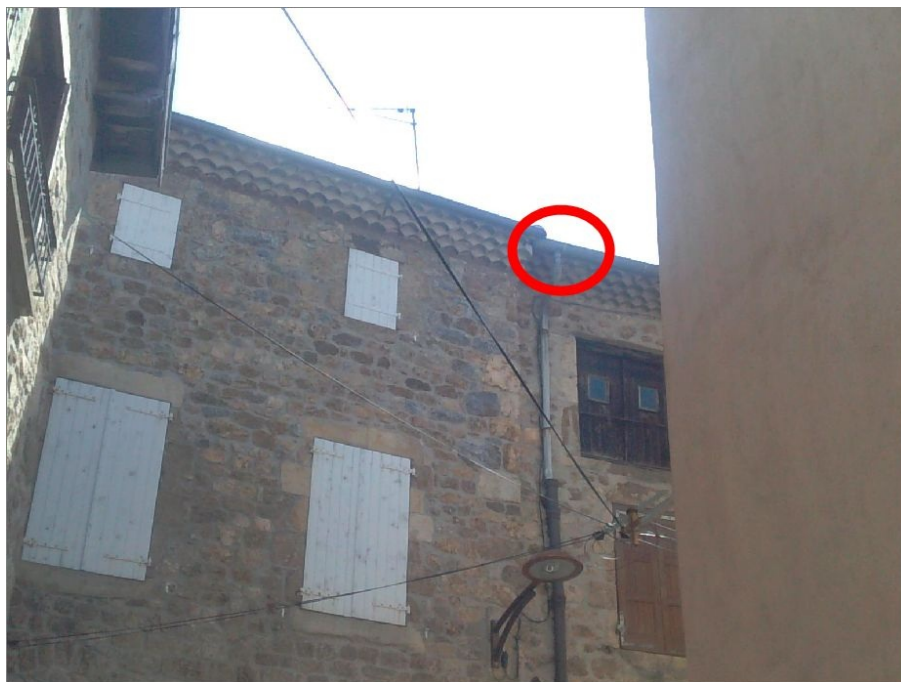
Numéro défaut : DEF\_42

TYPE_SORTI	NUM_PARCEL	TEST	TYPE_TEST	CONFIRME	COMMENT
TOITURE	165	NON

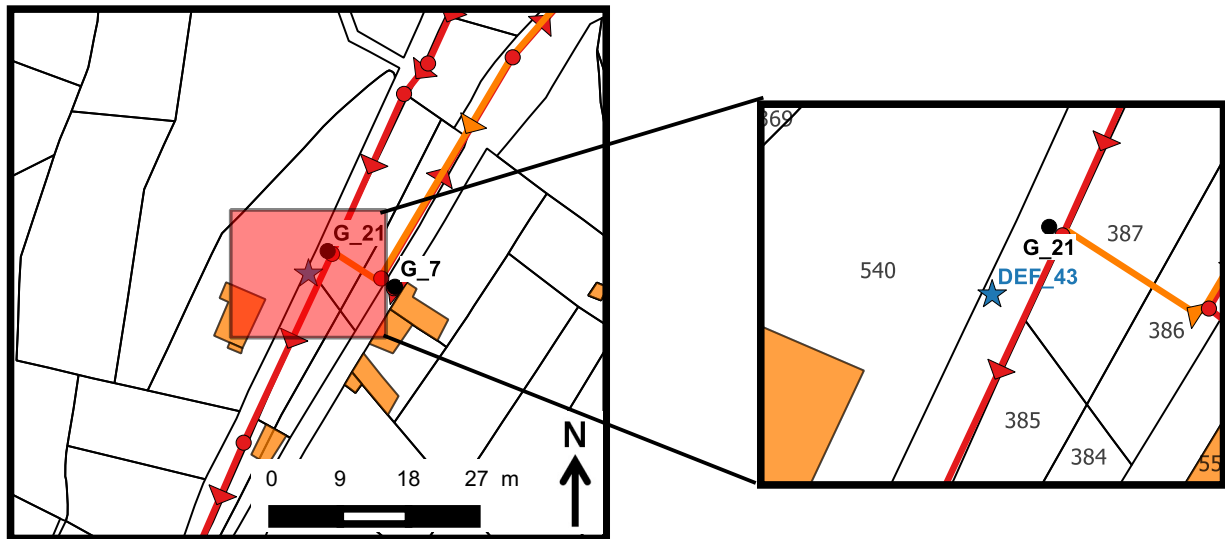
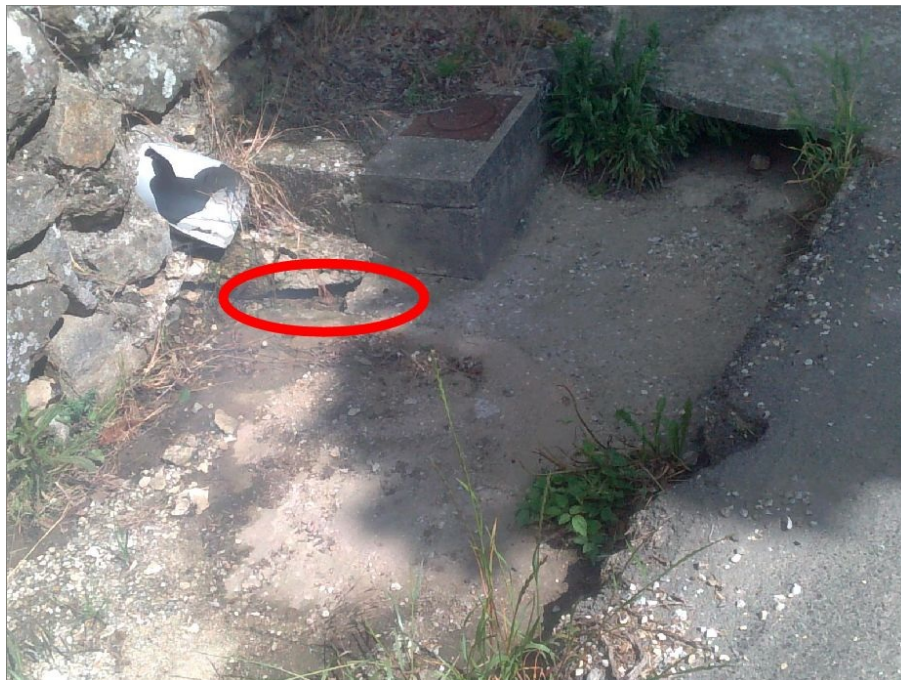
Numéro défaut : DEF\_43

TYPE_SORTI	NUM_PARCEL	TEST	TYPE_TEST	CONFIRME	COMMENT
NON RENSEIGNE	0	NON			TROU SUR TROTTOIR

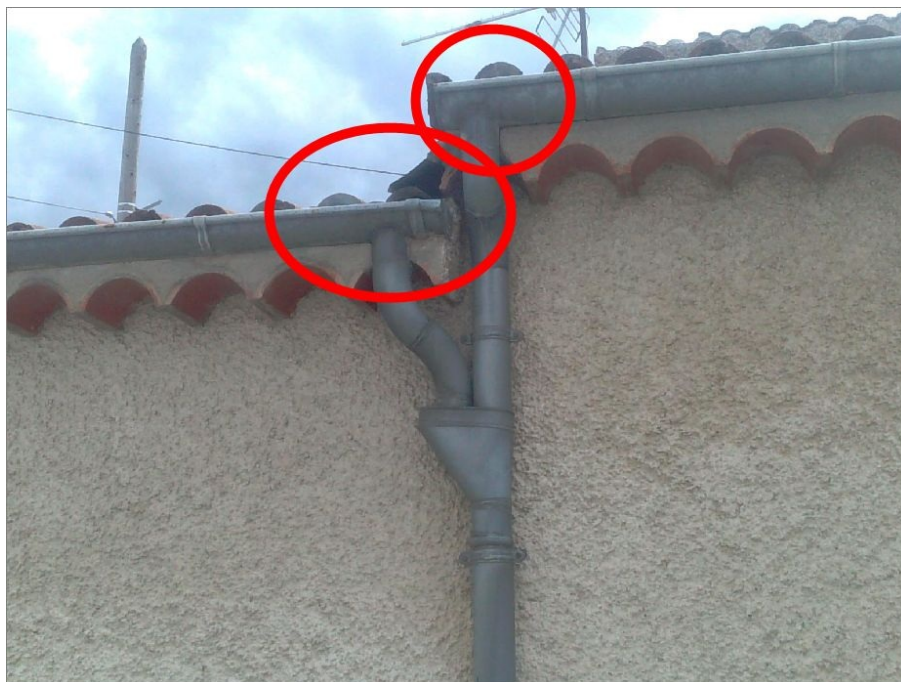
Numéro défaut : DEF\_44

TYPE_SORTI	NUM_PARCEL	TEST	TYPE_TEST	CONFIRME	COMMENT
TOITURE	426	NON			x2

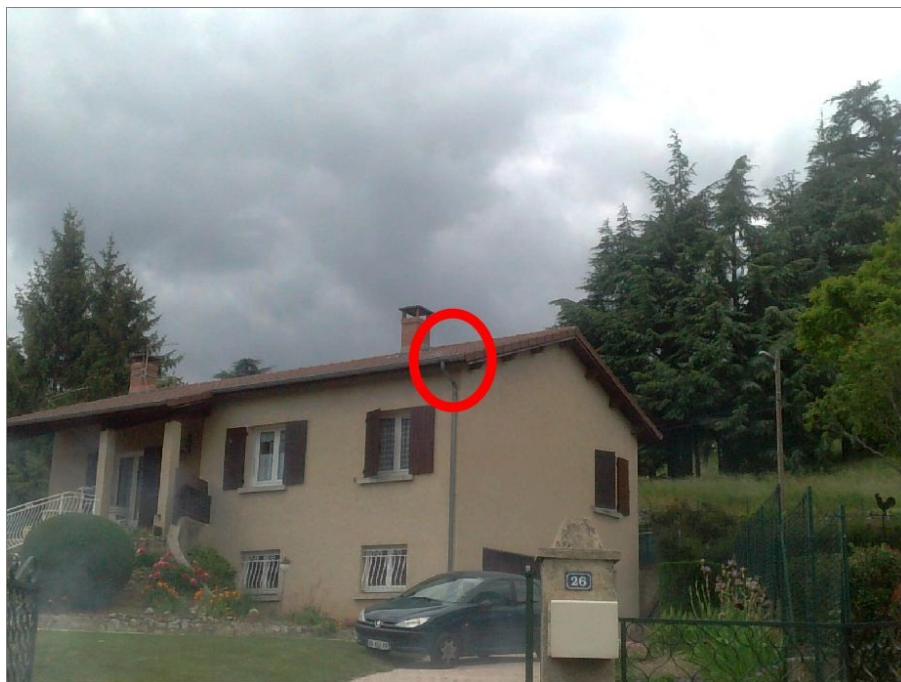
Numéro défaut : DEF\_45

TYPE_SORTI	NUM_PARCEL	TEST	TYPE_TEST	CONFIRME	COMMENT
TOITURE	329	NON

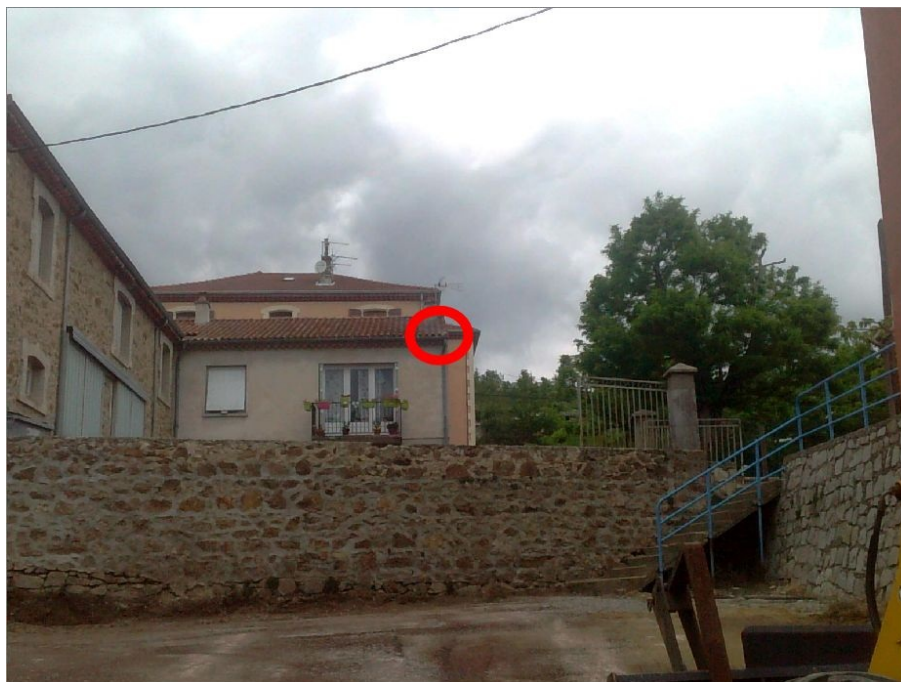
Numéro défaut : DEF\_46

TYPE_SORTI	NUM_PARCEL	TEST	TYPE_TEST	CONFIRME	COMMENT
TOITURE	26	NON

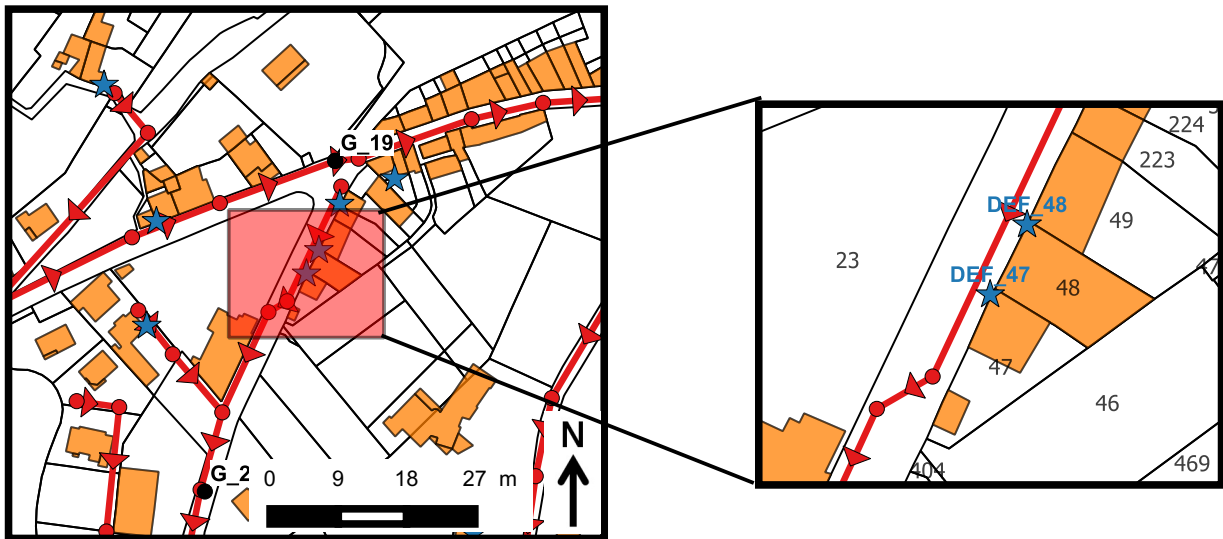
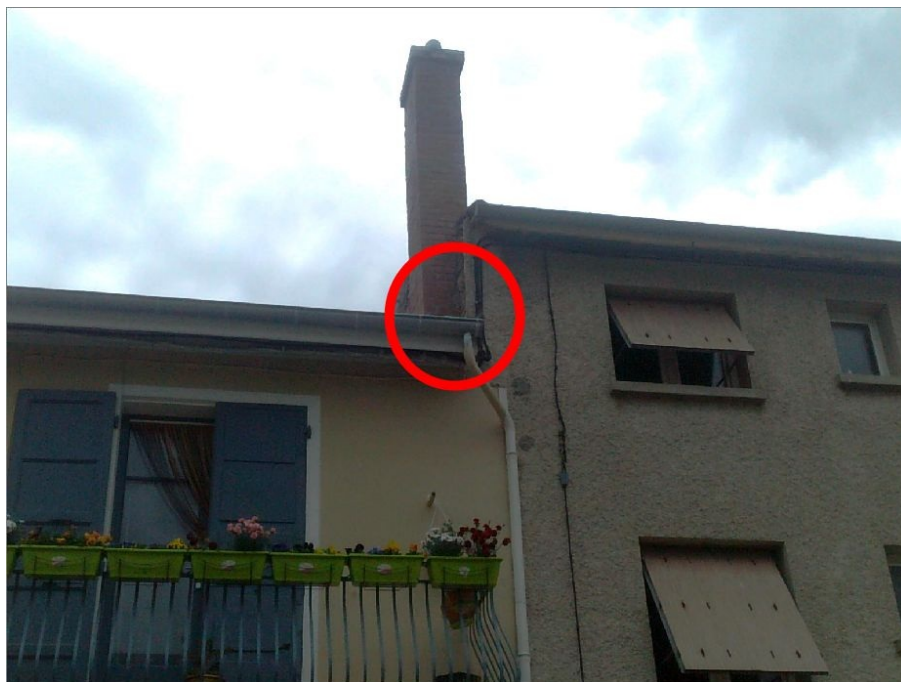
Numéro défaut : DEF\_47

TYPE_SORTI	NUM_PARCEL	TEST	TYPE_TEST	CONFIRME	COMMENT
TOITURE	0	NON

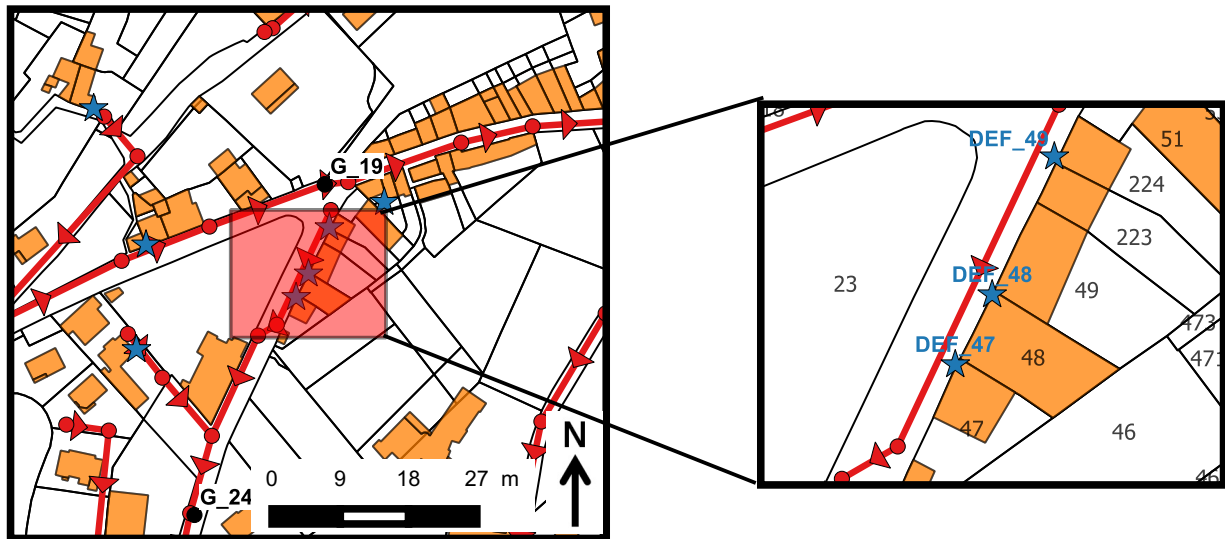
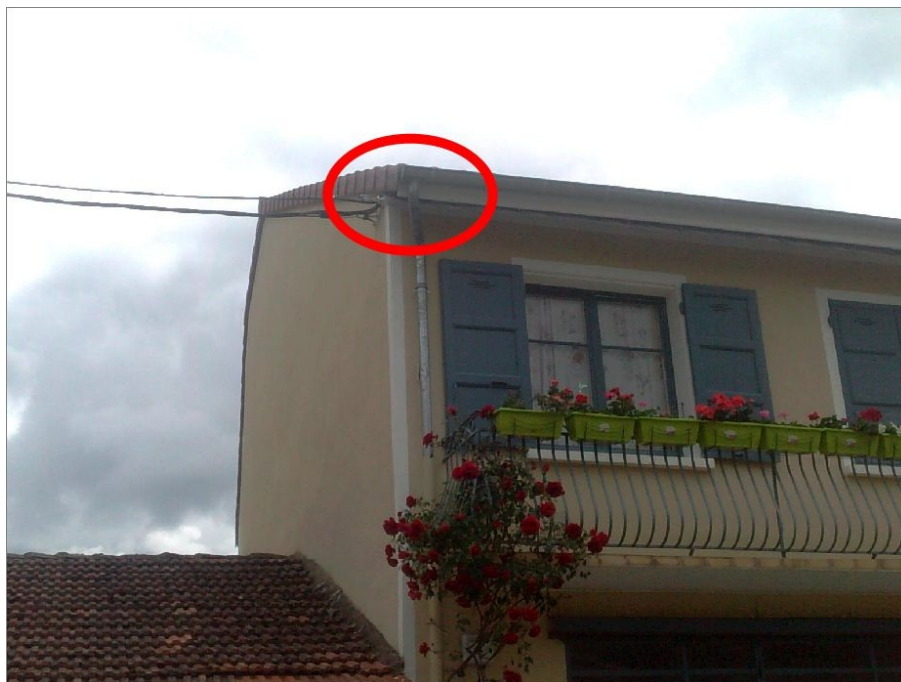
Numéro défaut : DEF\_48

TYPE_SORTI	NUM_PARCEL	TEST	TYPE_TEST	CONFIRME	COMMENT
TOITURE	0	NON

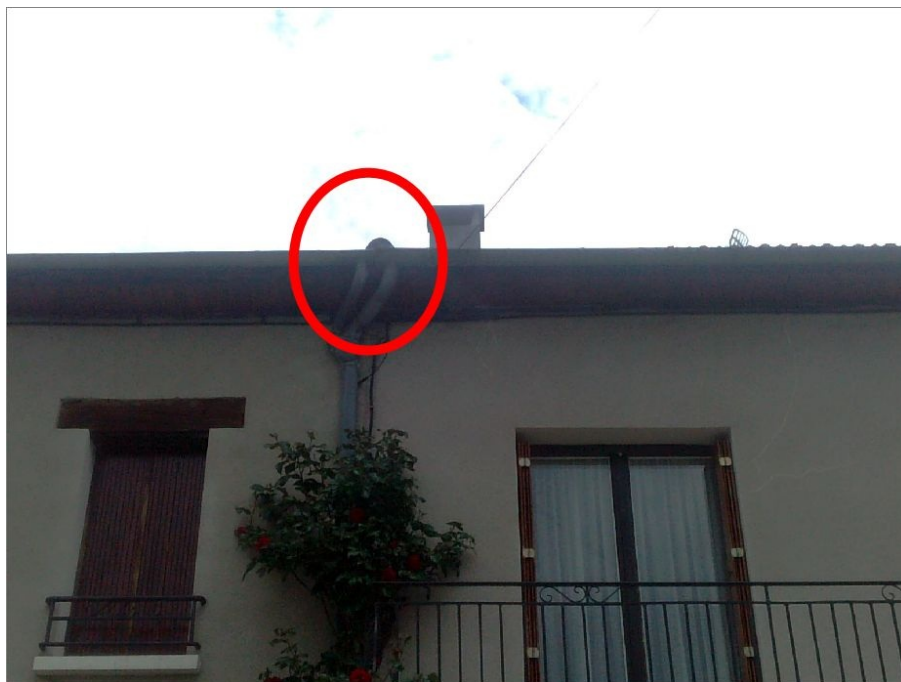
Numéro défaut : DEF\_49

TYPE_SORTI	NUM_PARCEL	TEST	TYPE_TEST	CONFIRME	COMMENT
TOITURE	0	NON

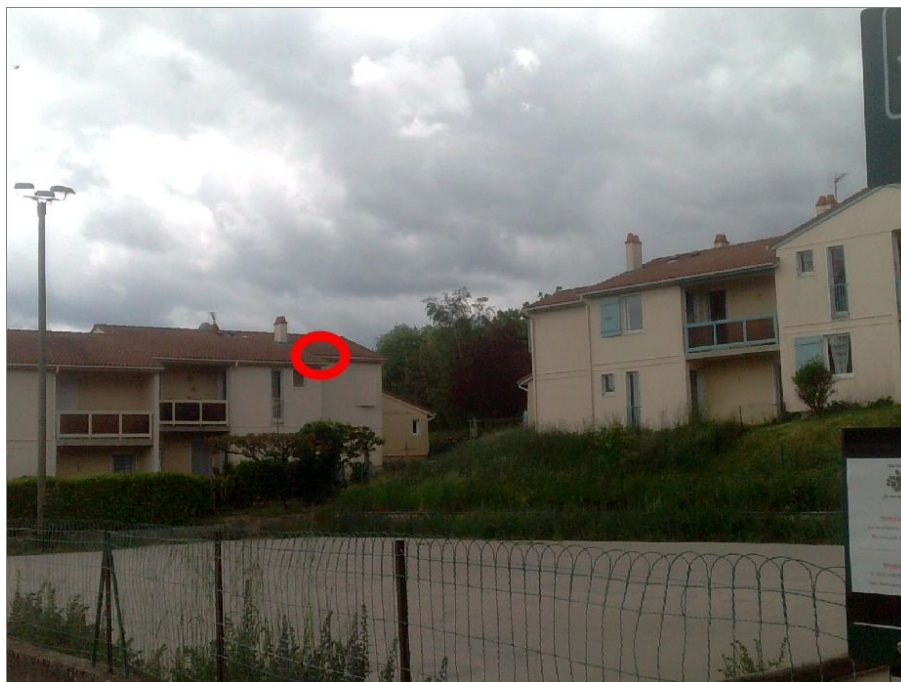
Numéro défaut : DEF\_50

TYPE_SORTI	NUM_PARCEL	TEST	TYPE_TEST	CONFIRME	COMMENT
TOITURE	322	NON

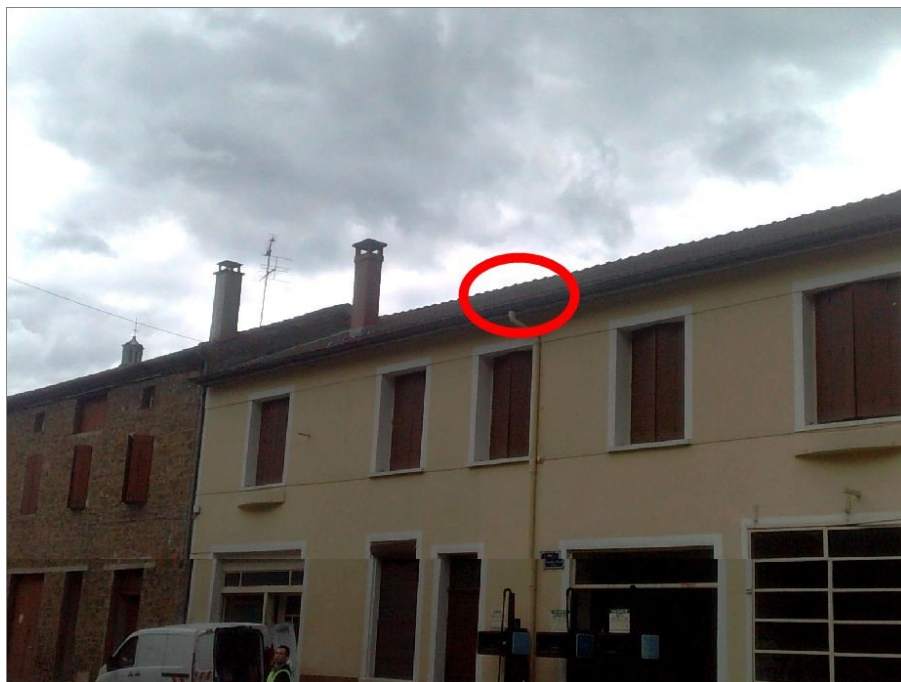
Numéro défaut : DEF\_51

TYPE_SORTI	NUM_PARCEL	TEST	TYPE_TEST	CONFIRME	COMMENT
TOITURE	112	NON

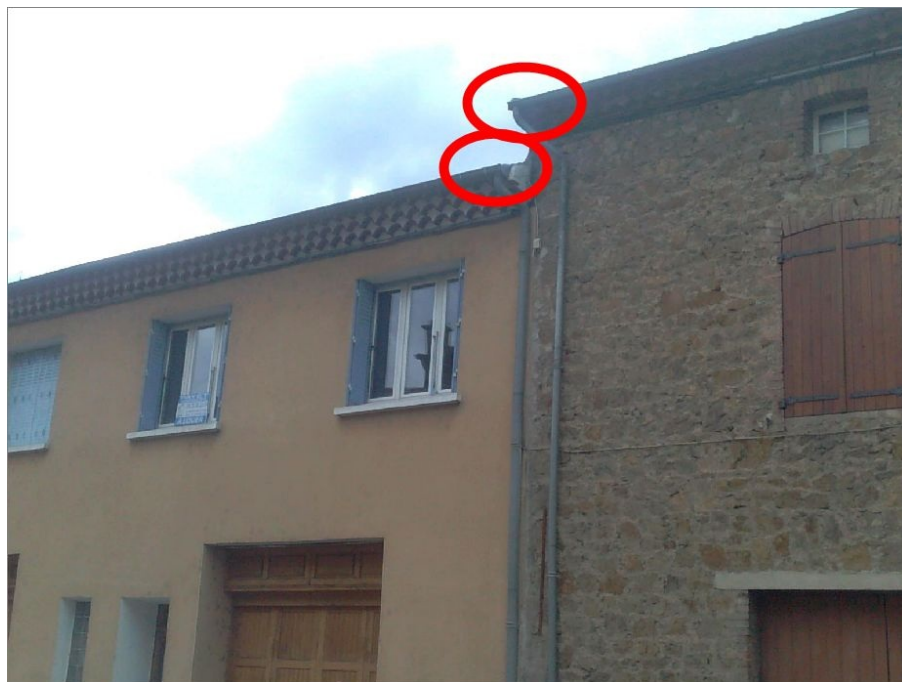
Numéro défaut : DEF\_52

TYPE_SORTI	NUM_PARCEL	TEST	TYPE_TEST	CONFIRME	COMMENT
TOITURE	0	NON

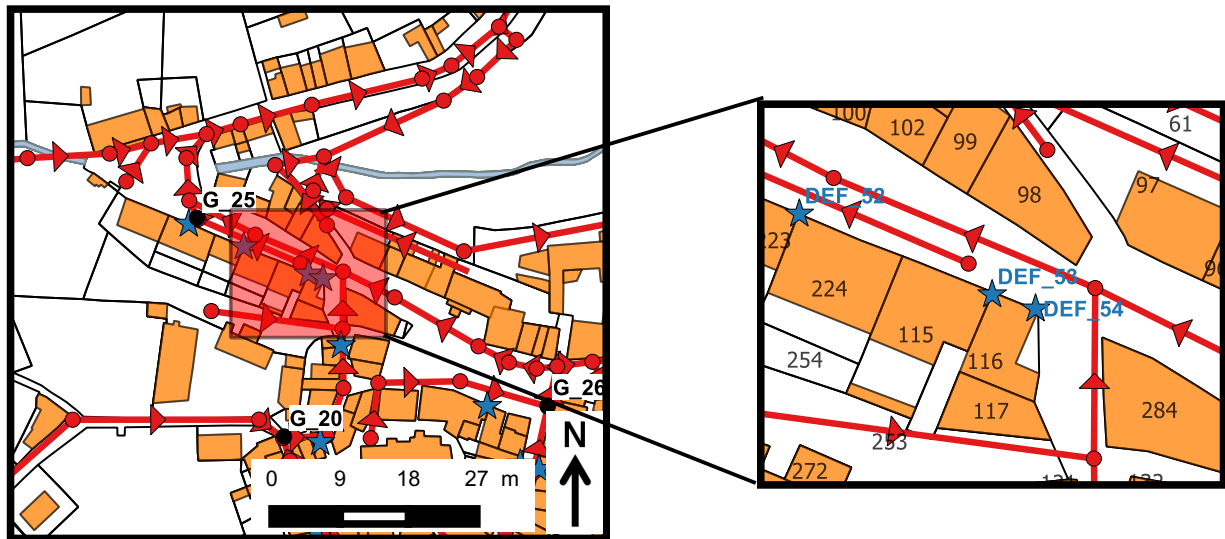
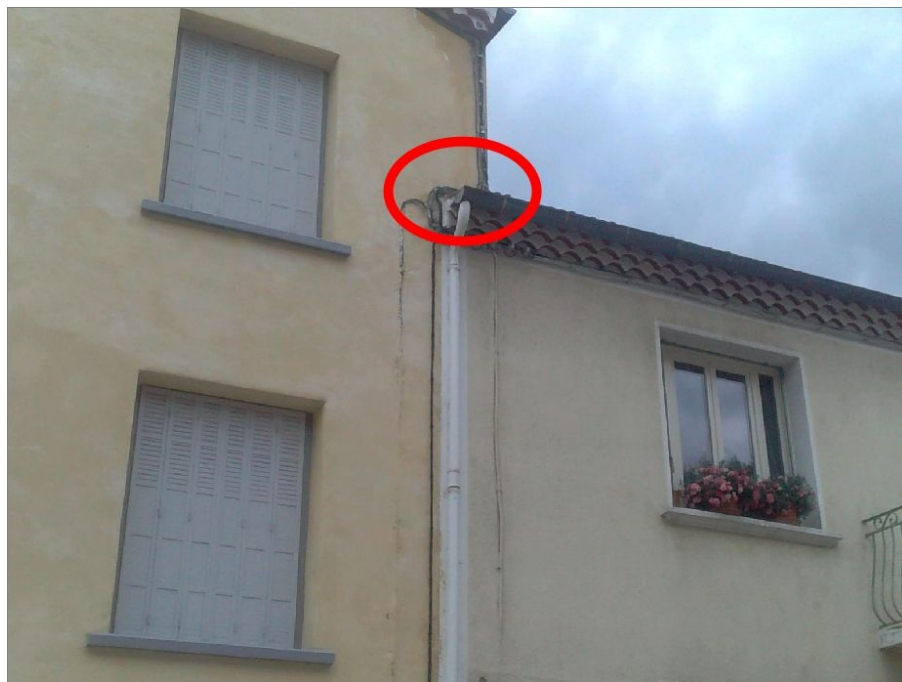
Numéro défaut : DEF\_53

TYPE_SORTI	NUM_PARCEL	TEST	TYPE_TEST	CONFIRME	COMMENT
TOITURE	116	NON

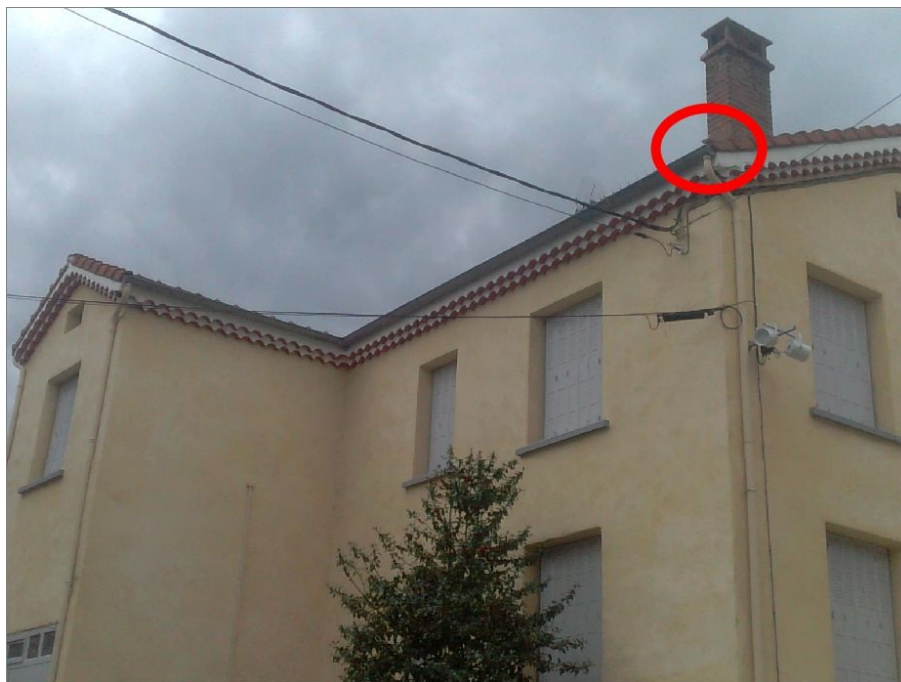
Numéro défaut : DEF\_54

TYPE_SORTI	NUM_PARCEL	TEST	TYPE_TEST	CONFIRME	COMMENT
TOITURE	0	NON
