PAPI 2012-2017 : Action n°1A-01 Etudes hydrauliques sur bassins versants orphelins et exposés

Etude hydraulique et géomorphologique

Bassin du Borne (74)

Inventaires des ouvrages

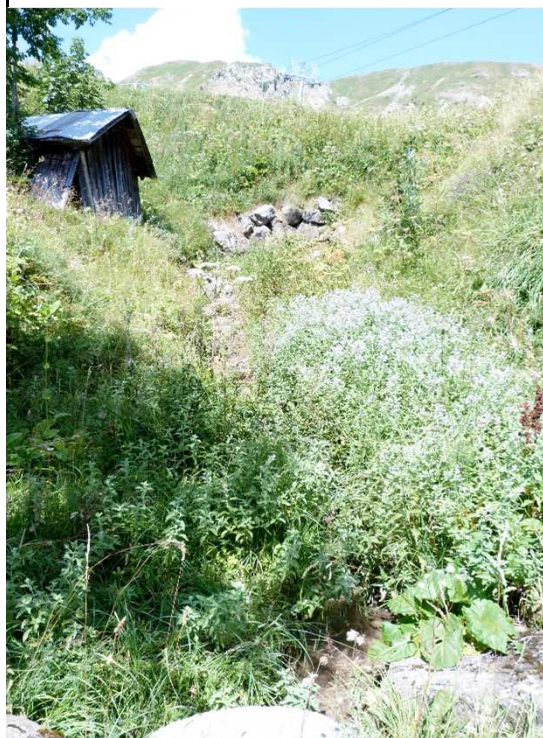
Lit amont

Etat correct

Lit naturel, pas d'embâcles

Granulométrie décimétrique
Trace de transports solides

Pas d'aménagement proposé compte tenu de l'absence d'enjeux

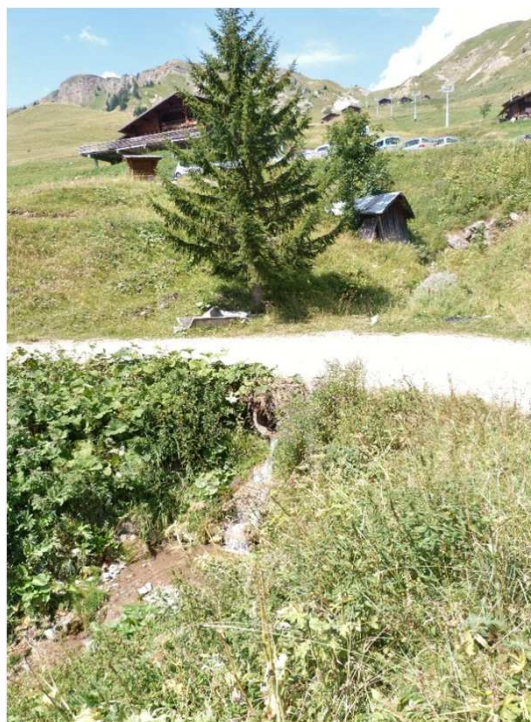
Tête aval de l'ouvrage

Q10 :	100%
Q100 :	100%
Qs10 :	100%
Qs100 :	100%

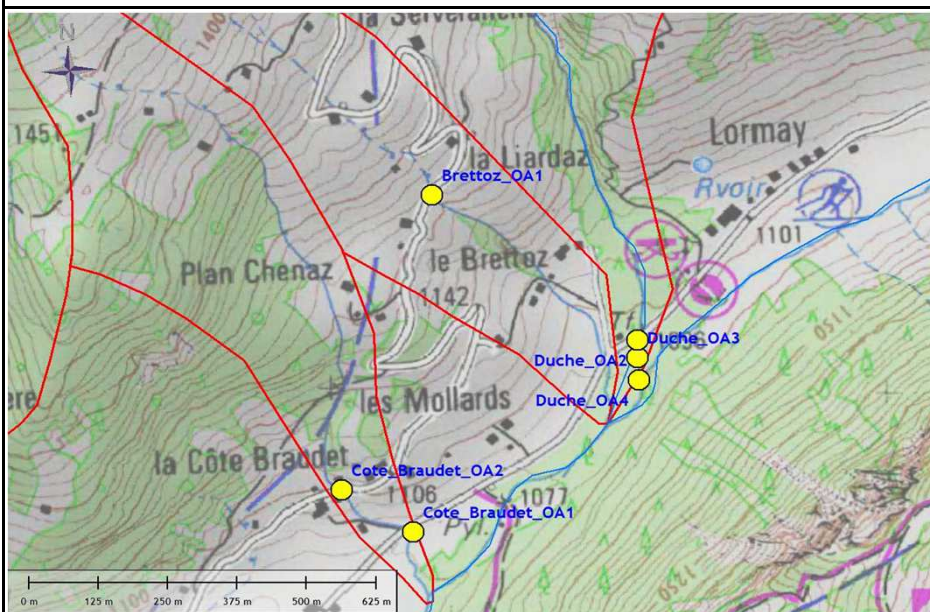
Brettoz_OA1

Etat correct

Lit naturel, pas d'embâcles

Granulométrie centimétrique
Peu de traces de transports solides

Q10 : 100%

Q100 : 100%

Qs10 : 100%

Qs100 : 100%

Remplacement de l'ouvrage. Pour assurer le transit de la crue centennale, il faut prévoir une buse béton Ø1000. Pour assurer le transit sédimentaire en crue centennale, il faut prévoir un ouvrage cadre d'une largeur de 2,20 m et de 1 m de hauteur.

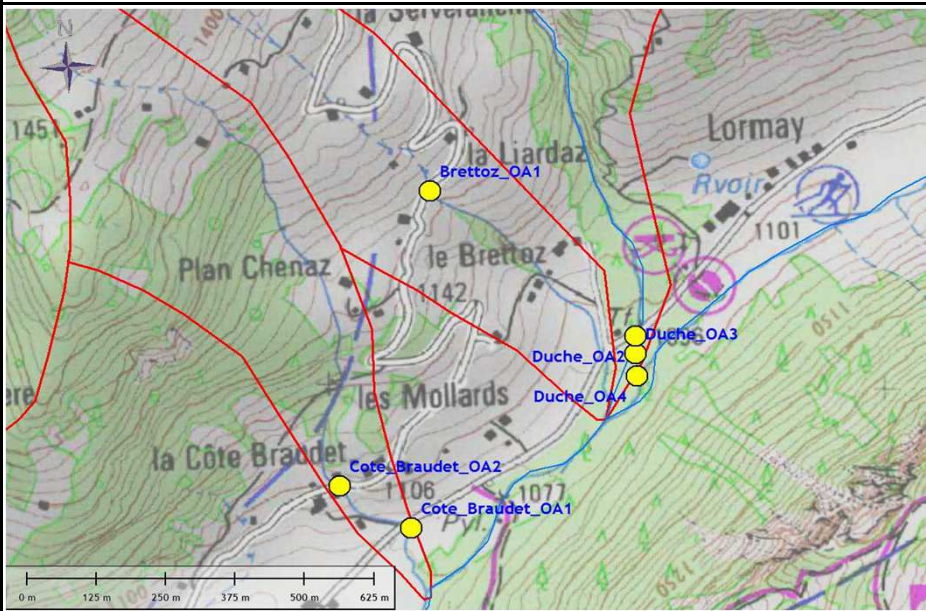
Cote_Braudet_OA1

Etat correct

Granulométrie centimétrique et inférieure. Peu de traces de transports solides. Témoignage du riverain du transport solide de blocs centimétriques à décimétriques.

Q10 : 100%

Q100 : 100%

Qs10 : 100%

Qs100 : 100%

Cet ouvrage est insuffisant pour le transit des crues. Il semble nécessaire de le remplacer pour un ouvrage mieux dimensionner. (Ø1000 pour le transit de la crue décennale liquide, cadre béton 1,50m de largeur / 1 m de hauteur pour le transit de la crue centennale liquide)

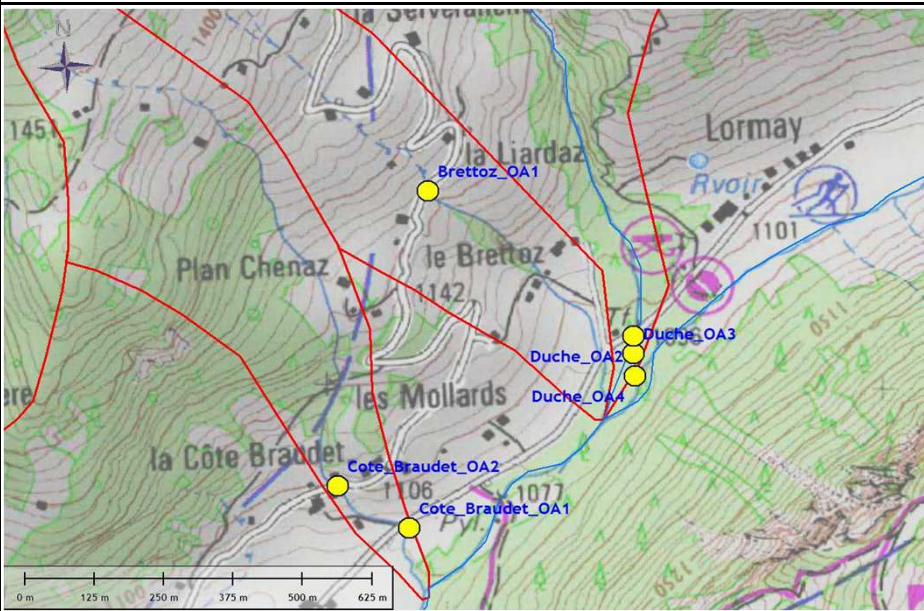
Cote_Braudet_OA2

Etat correct

Granulométrie centimétrique et inférieure. Peu de traces de transports solides. Témoignage du riverain du transport solide de blocs centimétriques à décimétriques.

Q10 : 100%

Q100 : 100%

Qs10 : 100%

Qs100 : 100%

Cet ouvrage est insuffisant pour le transit des crues. Il semble nécessaire de le remplacer pour un ouvrage mieux dimensionner. (Ø1000 pour le transit de la crue décennale liquide, cadre béton 1,50m de largeur / 1 m de hauteur pour le transit de la crue centennale liquide)

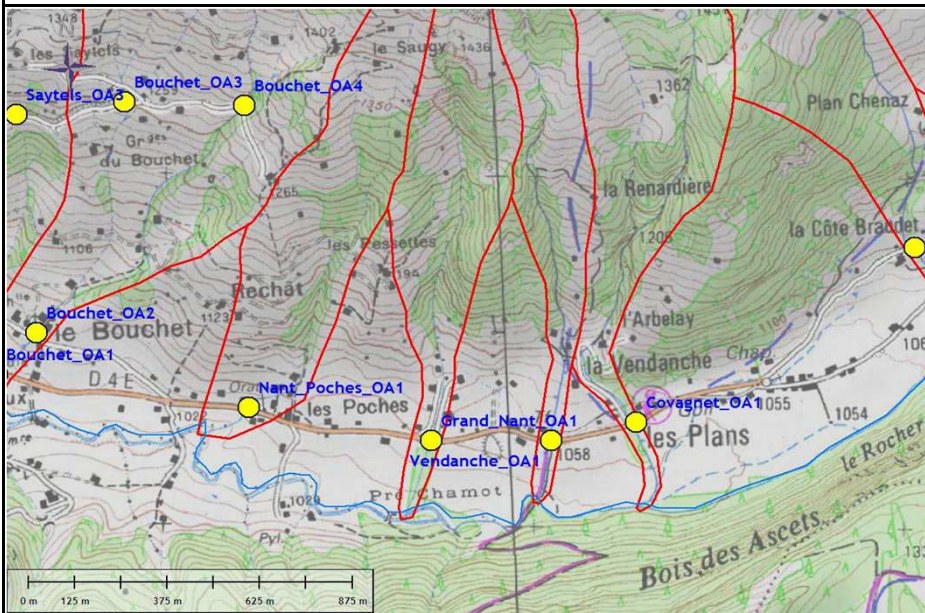
Covagnet_OA1

Bonne état

En amont, présence d'une grille de faible hauteur (<20 cm) pour retenir les petits embâcles (colmatée par les feuilles lors de notre passage)

Lit naturel, pas ou peu d'embâcles

Q10 : 48%

Q100 : 79%

Qs10 : 100%

Qs100 : 100%

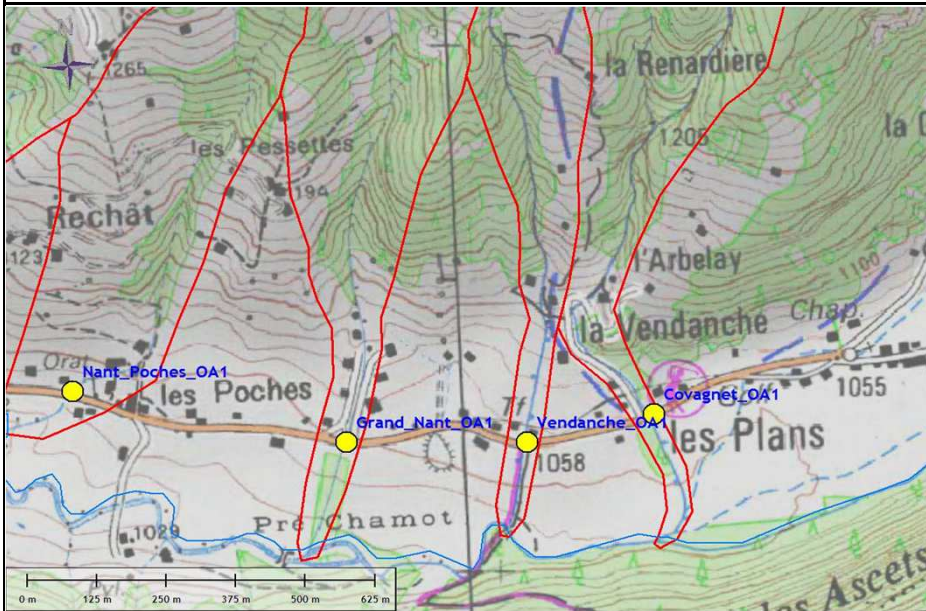
Vendanche_OA1

Lit naturel, présence de nombreux embâcles (défaut notable d'entretien.). Le lit en amont de l'ouvrage présente des signes d'incision.

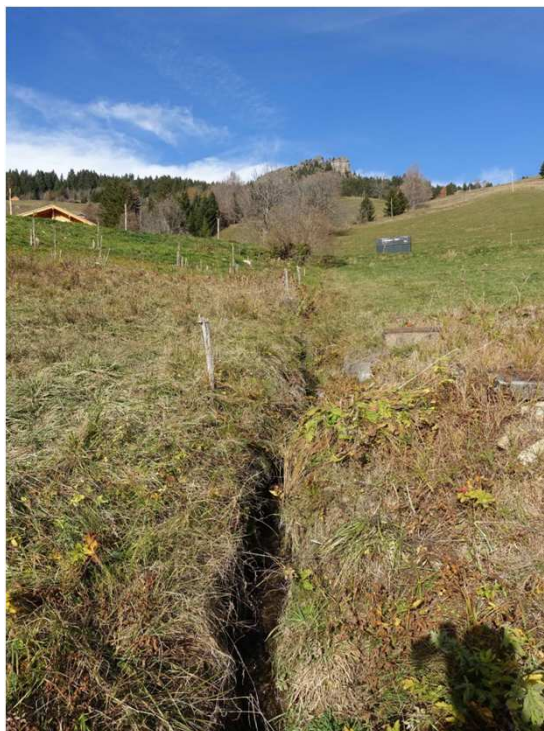
Lit amont

Etat dégradé (dégradation visible)
