DIAGNOSTIC DU BASSIN VERSANT DU LAUZON

II.a – Partie qualité des milieux

Novembre 2017

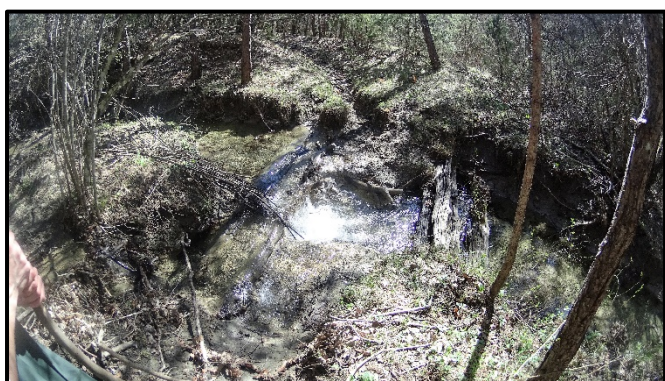
Figure 5 : Seuil en rondins de bois (T1)

Un seul obstacle à l'écoulement a été observé, un seuil artificiel fait de troncs d'arbres créant un passage à gué pour les piétons.

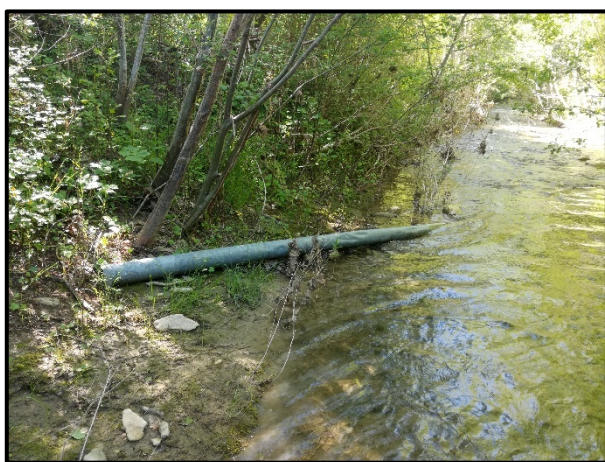
Figure 10 : Dépôt de tuyau (T3)

Aucun seuil artificiel n'a été recensé sur ce tronçon. Cependant, on peut voir plusieurs abandons de tuyaux. Quelques zones présentent des érosions assez importantes notamment en aval du tronçon. Enfin, on a dénombré des atterrissements sur certaines zones permettant de ralentir le cours d'eau lors des crues. Très peu d'embâcles ont été vus sur le terrain.

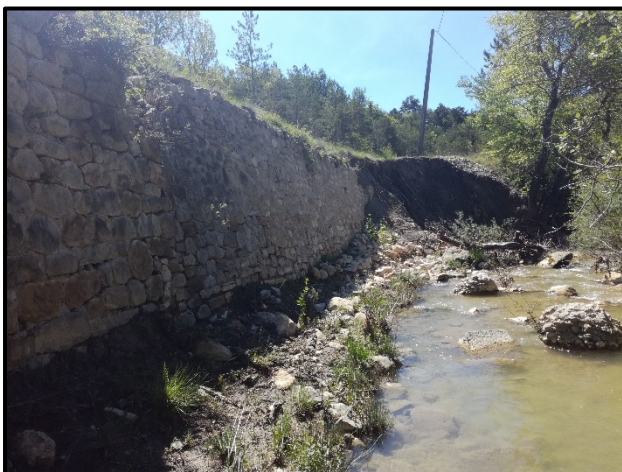
Figure 12 : Mur en pierre rive gauche (T4)

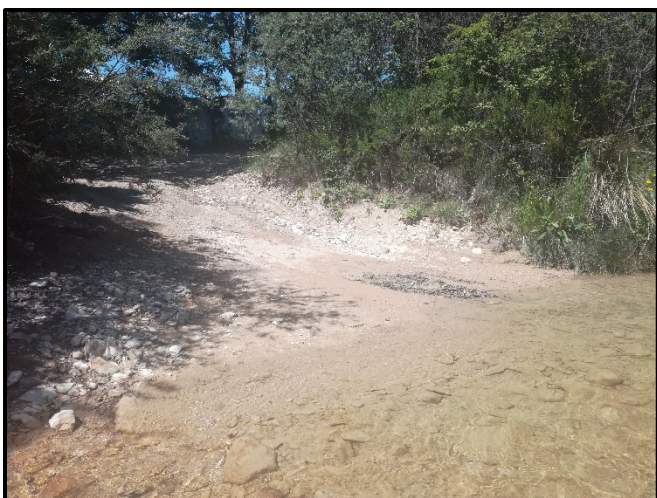
Figure 17 : Passage à gué en aval du tronçon (T5)

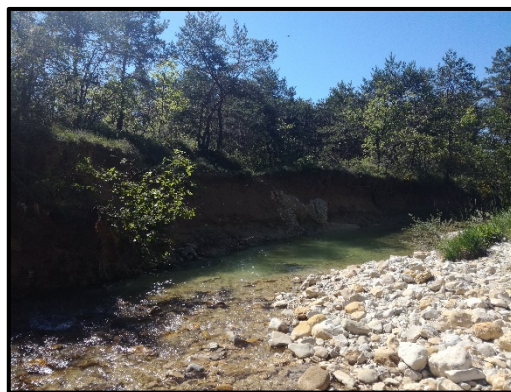
Figure 19 : Érosion importante en rive gauche (T6)

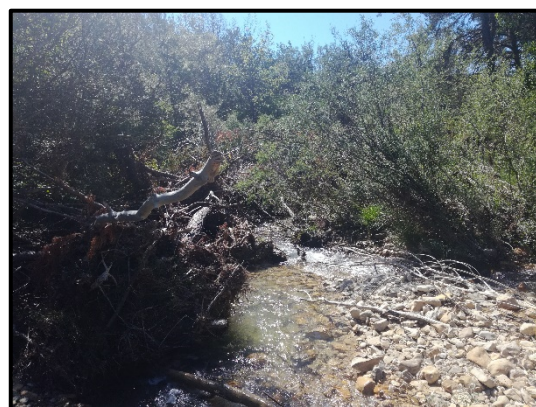
Dans la deuxième partie du tronçon où de nombreux atterrissements sont présents, des embâcles créés en majorité par des troncs d'arbres tombés des berges érodées sont visibles. Ils empêchent sur un grand linéaire le cours d'eau de s'écouler correctement. De plus, plusieurs passages à gué pour les voitures sont visibles et directement dans le cours d'eau, aucune infrastructure n'est présente pour passer au-dessus du lit. 3 ponts en métal sont visibles et passent au-dessus du cours d'eau pour les piétons.

Figure 21 : Embâcles importants (T6)

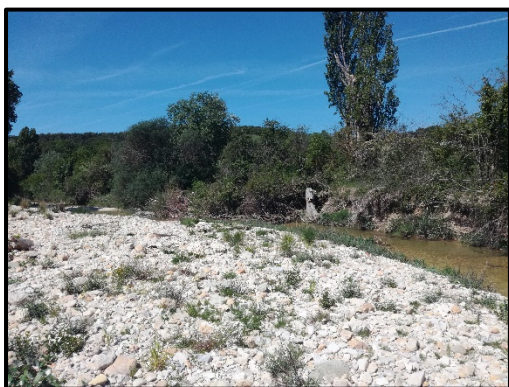
Figure 24 : Atterrissement en rive gauche (T7)

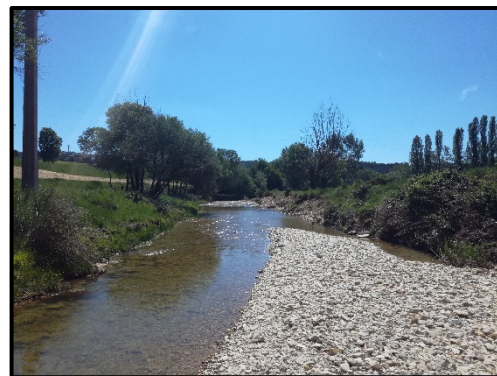
Figure 23 : Absence de ripisylve en rive gauche de parcelle agricole (T7)

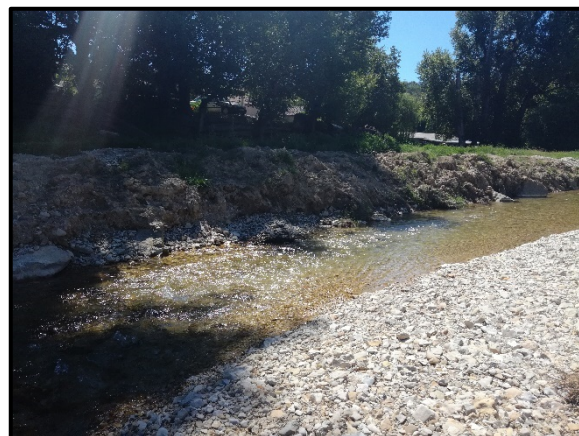
Sur la partie aval du tronçon, une habitation très proche du cours d'eau est protégée par un remblai artisanal créant une érosion et une absence de ripisylve. Un peu plus loin, juste avant le pont du moulin de Monessargues, un seuil créant une cascade de 8 mètres est présente. Ce seuil est utilisé pour l'adduction d'eau au moulin.

Figure 25 : Enrochement en bordure de lit proche d'une habitation (T7)

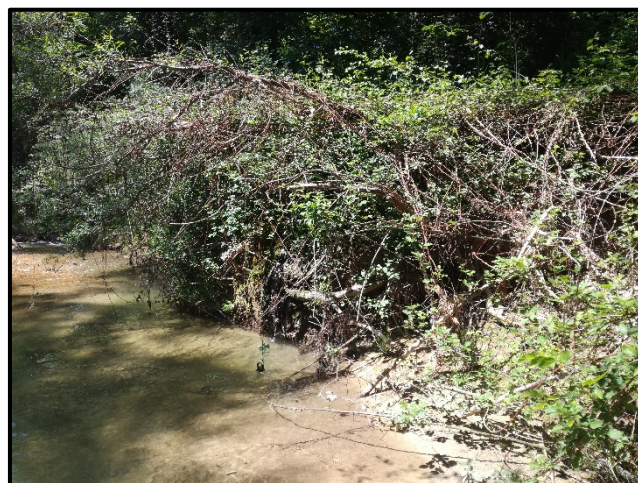
Figure 27 : Ronces et lierres en rive droite (T8)

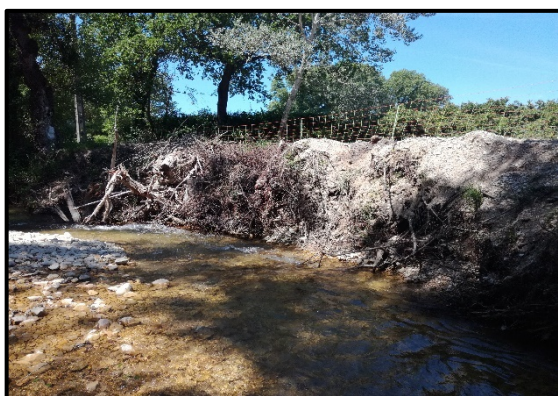
Figure 31 : Clôture en rive droite avec forte érosion (T9)

De grandes zones d'érosion sont repérables sur le tronçon notamment en bordure de zones agricoles où la végétation n'est pas présente. De plus, ces zones sont visibles lorsque des atterrissements sont présents. Aucun gros ouvrage n'est présent, cependant, une carcasse de voiture a été vue dans le lit du cours d'eau.

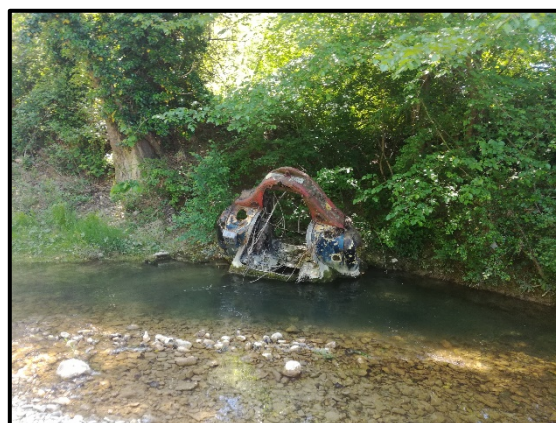
Figure 32 : Carcasse de voiture en aval du tronçon (T9)

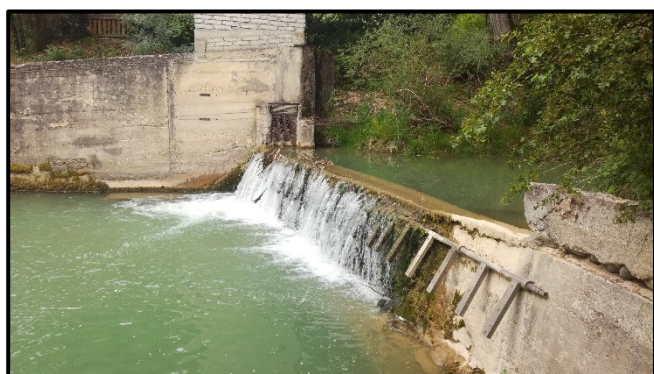
Figure 35 : Seuil artificiel anciennement utilisé pour adduction d'eau (T10)

Sur ce tronçon, un total de 5 seuils sont présents dont 3 sont artificiels. Ils possèdent tous une chute importante mais sont plus ou moins entretenus. Un pont avec enrochement en rive droite permettant de protéger ses arches est aussi recensé. De nombreux dépôts de bois sont identifiables au début du tronçon accompagnés de zones d'érosion et d'atterrissements en bord de parcelle agricole ; la ripisylve est inexistante sur cette partie.

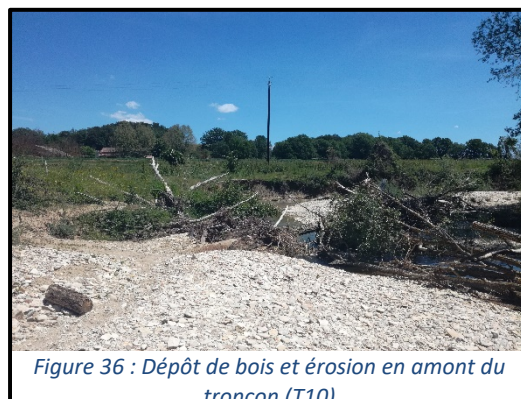
Figure 36 : Dépôt de bois et érosion en amont du tronçon (T10)

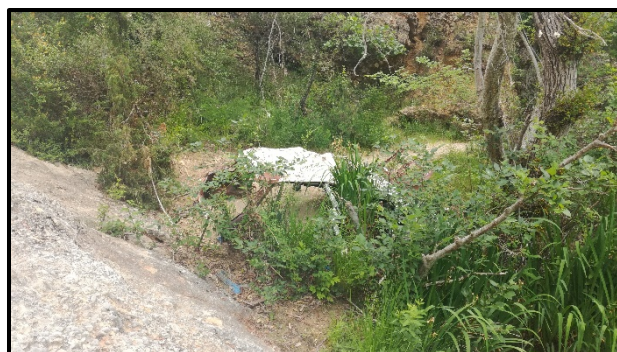
Très peu d'ouvrages sont présents sur ce tronçon. En effet, seul un ancien mur en pierres en mauvais état risque de s'effondrer dans le lit. De plus, une carcasse de voiture est présente en rive gauche du cours d'eau juste en aval d'un seuil naturel. Le tronçon se termine par le pont du Pâtre, qui est un double ouvrage. Le premier est un passage qui servait autrefois comme canal d'adduction d'eau aujourd'hui abandonné et envahi par la végétation et l'autre qui supporte un chemin en béton qui lui est entretenu.

Figure 40 : Carcasse en rive gauche (T11)

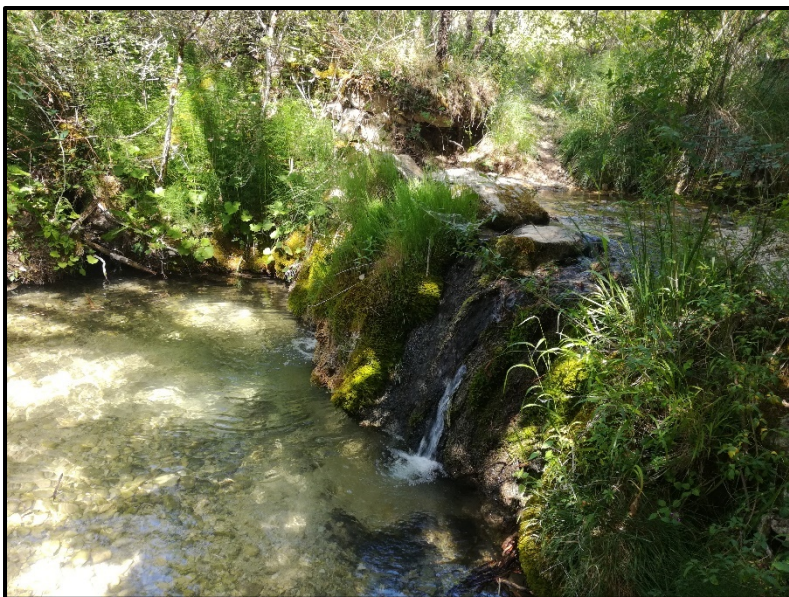
Figure 47 : Seuil en pierres avec chute d'un mètre (T2)

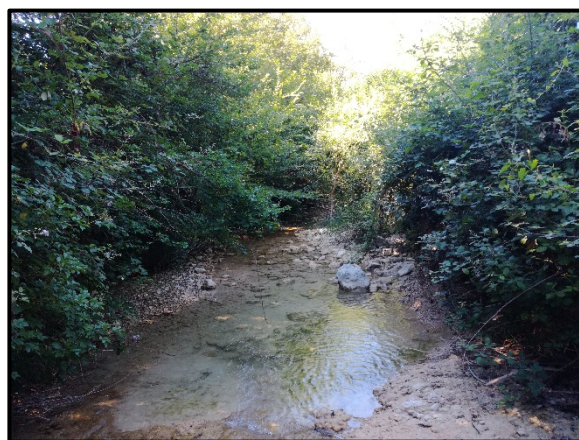
Figure 52 : Présence importante de limons (T3)

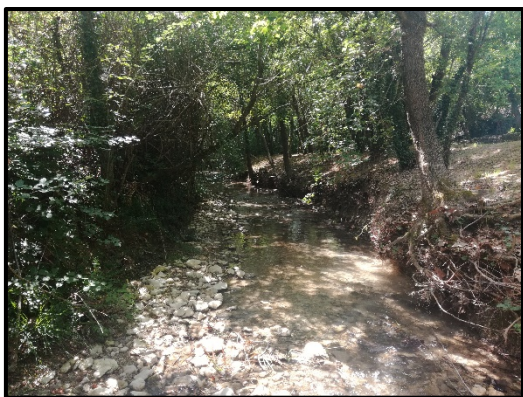
Quelques zones d'érosion empêchent la ripisylve de se développer correctement.

Figure 53 : Absence de ripisylve en rive droite (T3)

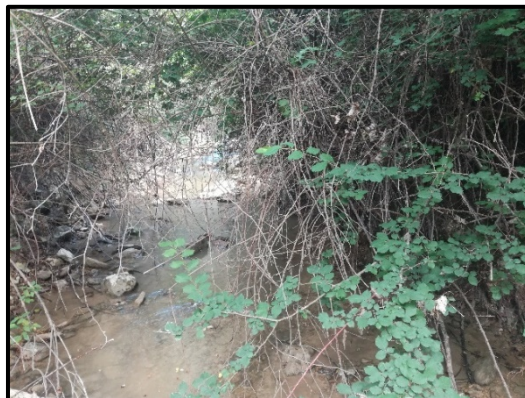
Figure 54 : Envahissement des ronces et du lierre (T3)

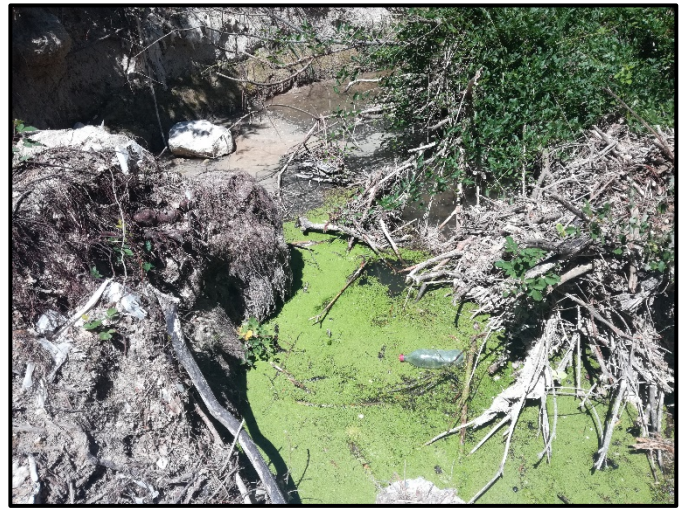
Un grand nombre de bois morts sont présents dans le lit du cours d'eau créant d'importants embâcles qui peuvent être déplacés lors de crues importantes et fragiliser les berges et les ponts en aval.

Figure 56 : Embâcle important (T4)

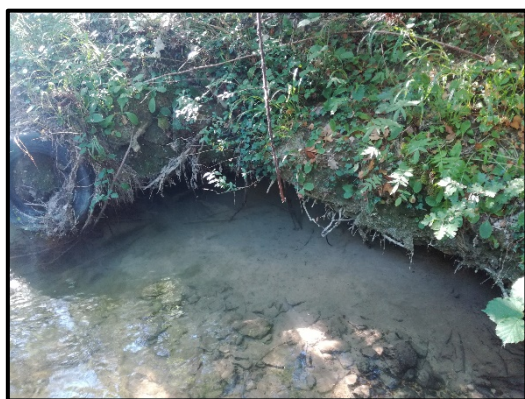
Figure 59 : Affouillement des berges (T5)

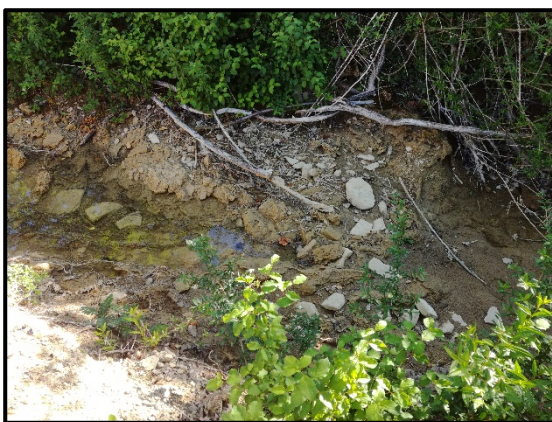
Sur la dernière partie du tronçon, un passage du torrent est souterrain (à sec en surface) et reprend quelques dizaines de mètres plus loin.

Figure 67 : Passage à sec du torrent (T1)

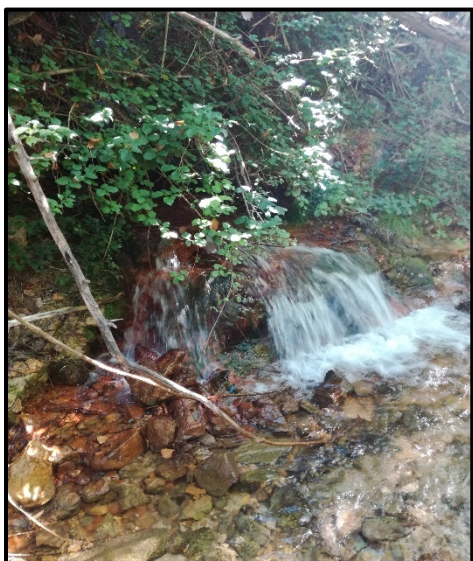
L'eau est claire sur le début du tronçon jusqu'au passage de la lagune de Sigonce. Peu après, l'eau devient trouble sur une grande partie du tronçon, traduisant d'une possible mauvaise qualité du cours d'eau à cause du rejet.

Figure 70 : Rejet continu en rive gauche (T2)

Plusieurs ouvrages et autres observations ont pu être faites. Un rejet busé au début du tronçon caché par des ronces et par un petit tunnel coule en continu et crée un apport important d'eau. Un autre rejet est présent cette fois-ci plus en aval dans le tronçon. C'est un petit tuyau provenant de la rive droite. Trois passages à gué sont aussi présents sur le tronçon. Un passage pour piétons qui traversent le lit du cours et deux passages bétonnés dont un est en mauvais état, ces deux passages sont busés pour laisser le cours d'eau s'écouler.

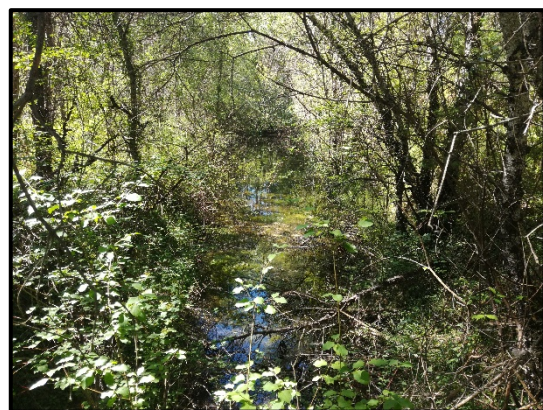
Figure 69 : Envahissement des ronces (T2)

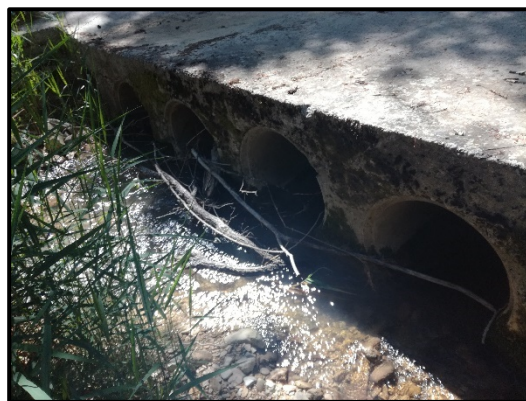
Figure 71 : Passage à gué busé en aval (T2)
