MEYRIEU LES ETANGS

SCHEMA DIRECTEUR D'ASSAINISSEMENT EAUX USEES

PHASE 2 : Analyse du système de collecte

Dossier 674-01
18 janvier 2016

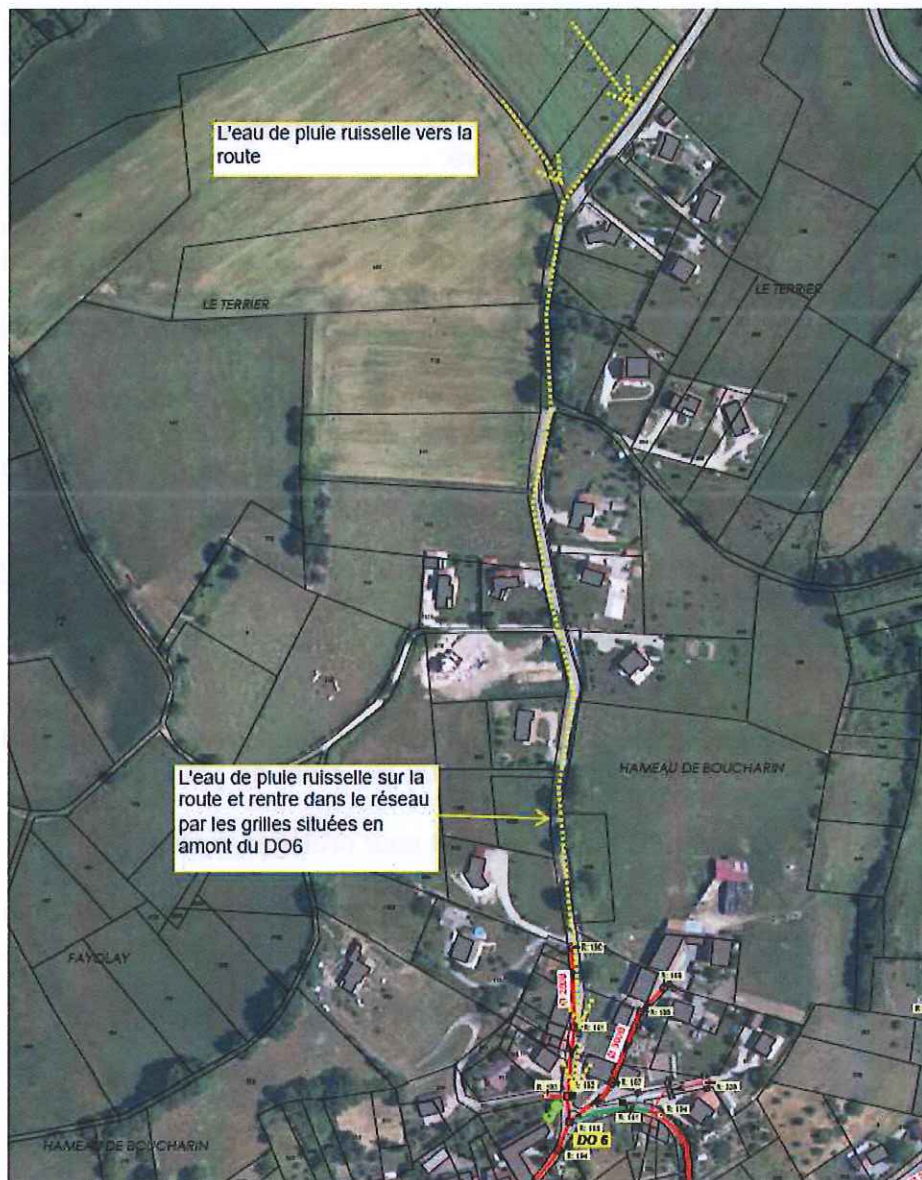
- Dans le secteur des points n°1, DO6 et DO7, les observations par temps de pluie confirment un fonctionnement complexe :
Des quantités importantes d'eau boueuse ont été observées dans le réseau : l'eau de pluie venant de champs, ruisselle sur la route (Montée de Bouchardin) et entre par le réseau au niveau des grilles en amont du DO6 et en aval vers le Regard 141 :

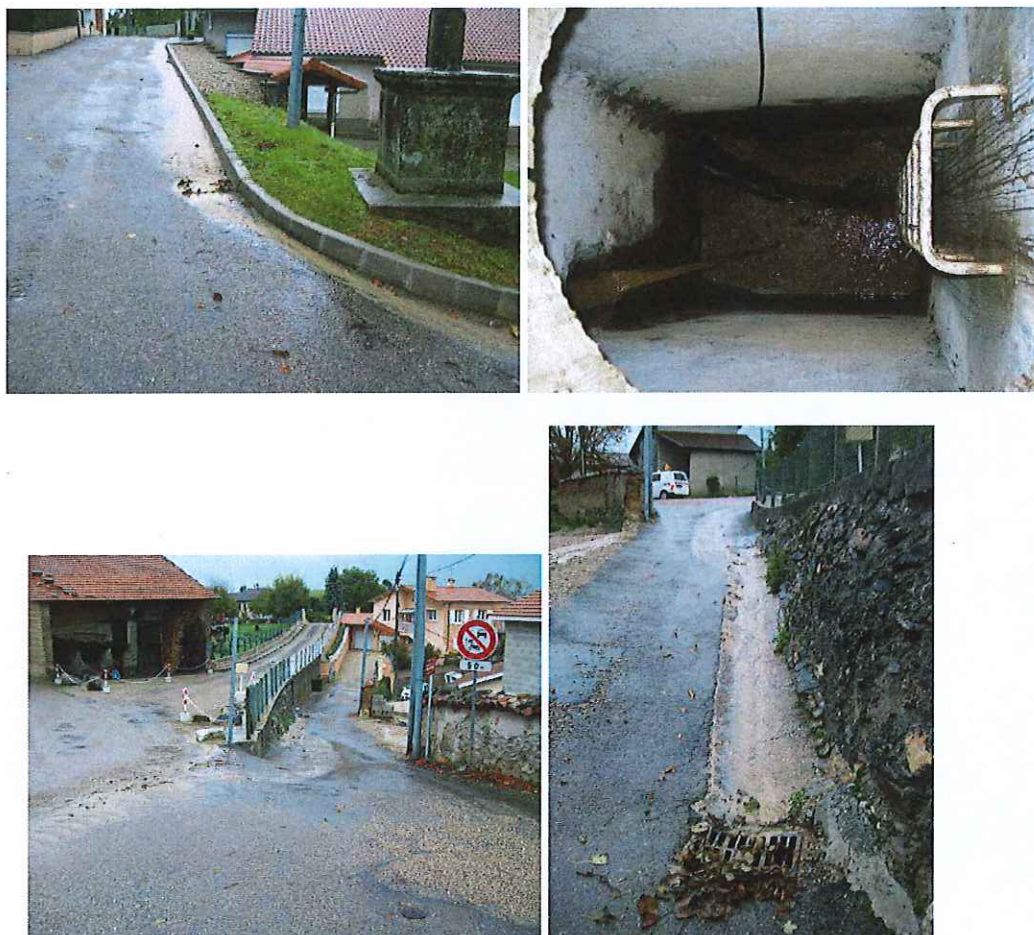
Cette eau très chargée se retrouve dans le step (photos ci-dessous) ce qui n'est pas vraiment favorable à l'activité épuratoire.

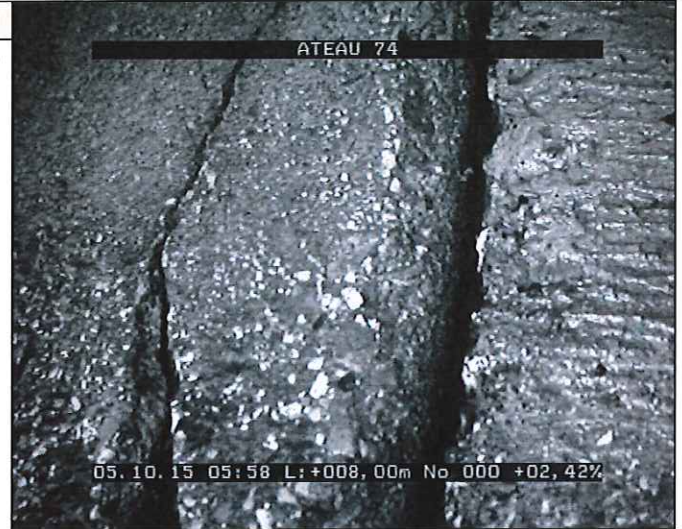
BAB-C-B_Fissure de 4H à 12H :
- ouverte
- circonférentielle
- largeur de la fissure 1mm

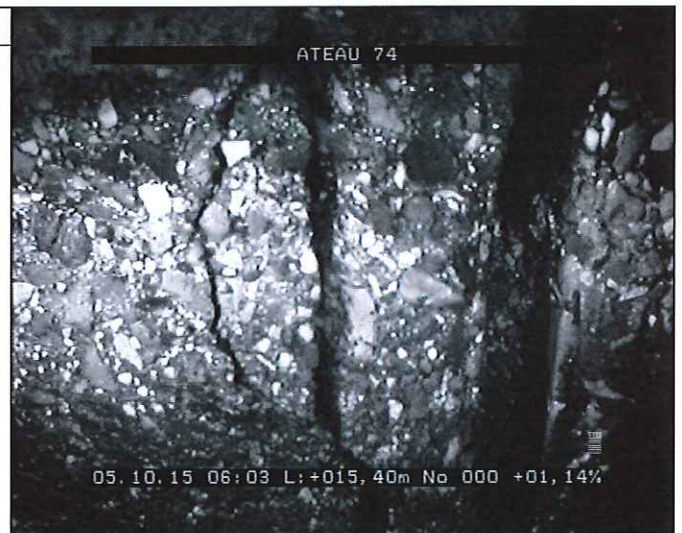
BAB-C-B_Fissure de 6H à 8H :
- ouverte
- circonférentielle
- largeur de la fissure 1mm

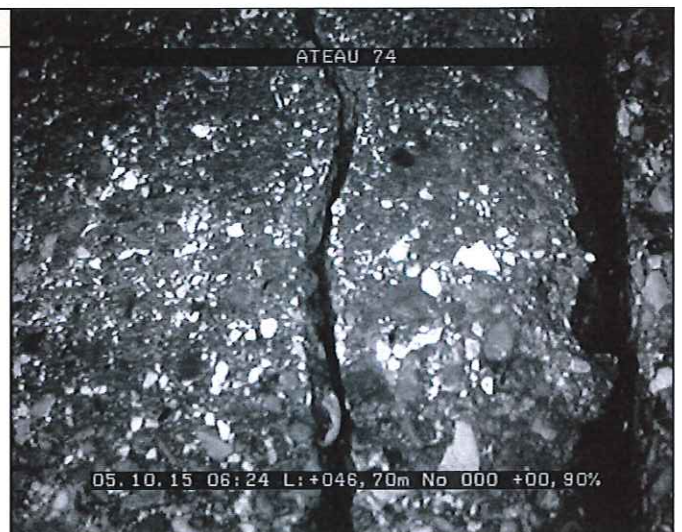
BAB-C-B_Fissure de 4H à 1H :
- ouverte
- circonférentielle
- largeur de la fissure 2mm

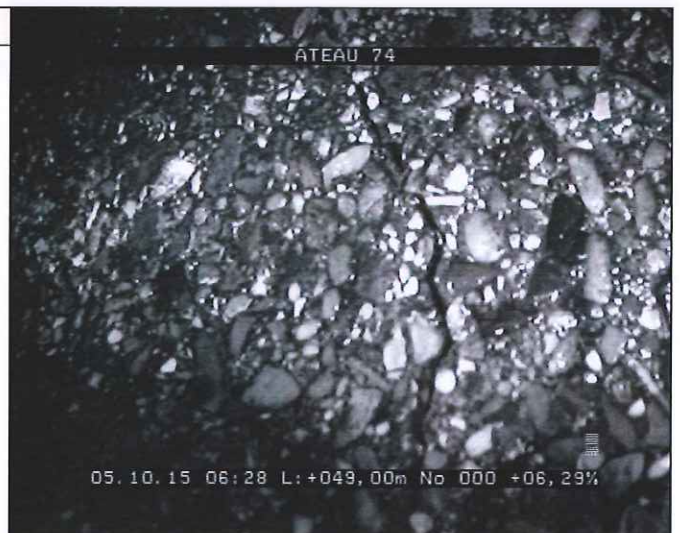
BAB-A-B_Fissure de 2H à 3H :
- micro-fissure
- circumférentielle
- largeur de la fissure 1mm

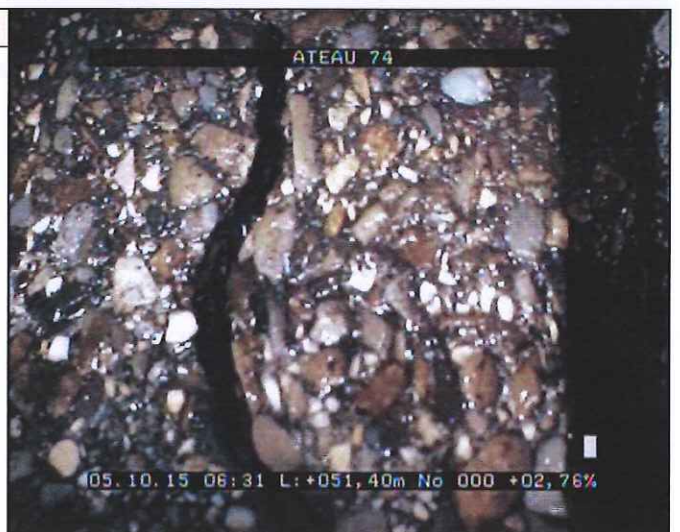
BAB-C-B_Fissure de 5H à 1H :
- ouverte
- circumférentielle
- largeur de la fissure 2mm

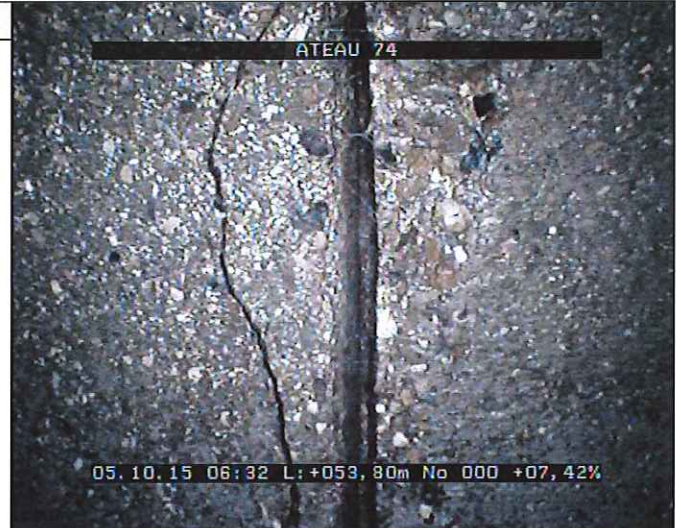
BAB-A-B_Fissure de 10H à 3H :

- micro-fissure
- circonférentielle
- largeur de la fissure 1mm

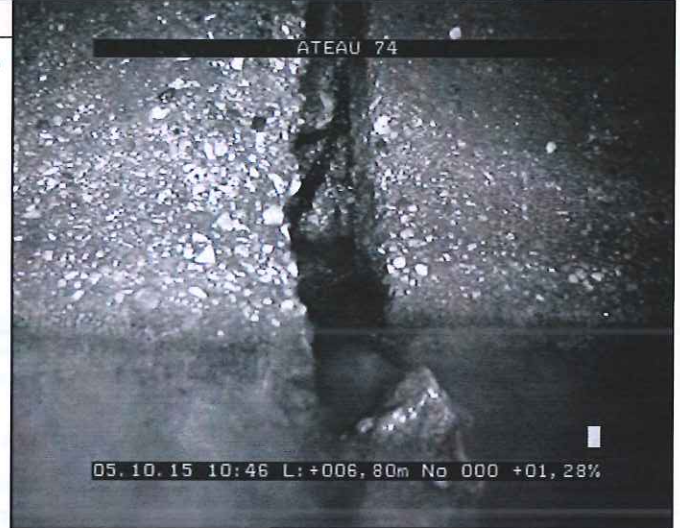
BAB-C-B_Fissure de 3H à 5H :
- ouverte
- circonférentielle
- largeur de la fissure 2mm

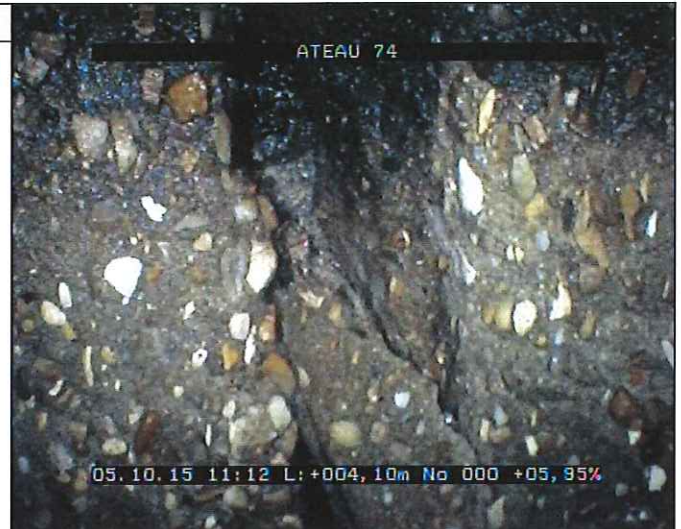
BAB-C-B_Fissure de 6H à 8H :

- ouverte
- circonférentielle
- largeur de la fissure 3mm

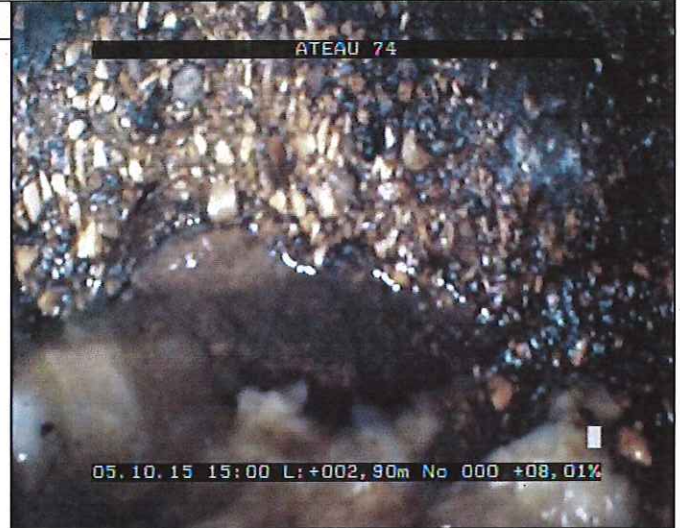
BAB-C-C_Fissure de 8H à 9H :

- ouverte
- complexe
- largeur de la fissure 5mm

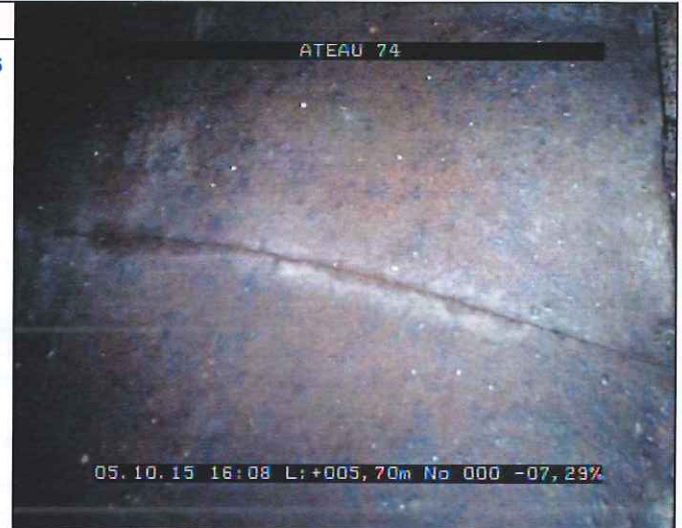
BAB-A-A_Fissure de 2H à 3H :
- micro-fissure
- longitudinale
- largeur de la fissure 1mm

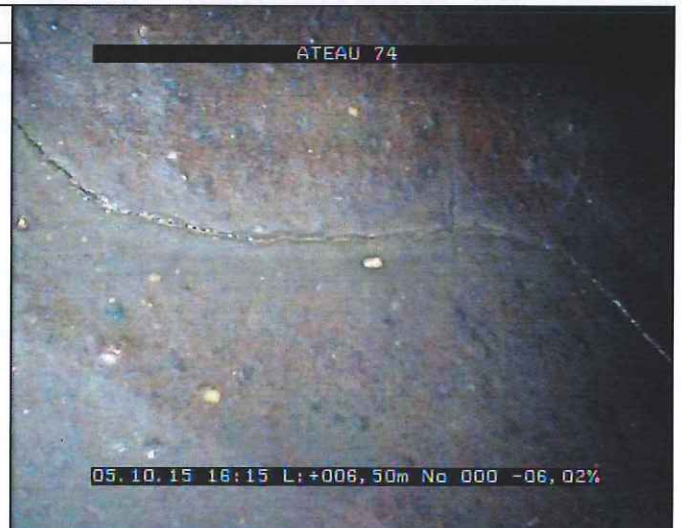
BAB-A-A_Fissure de 9H à 10H :
- micro-fissure
- longitudinale
- largeur de la fissure 1mm

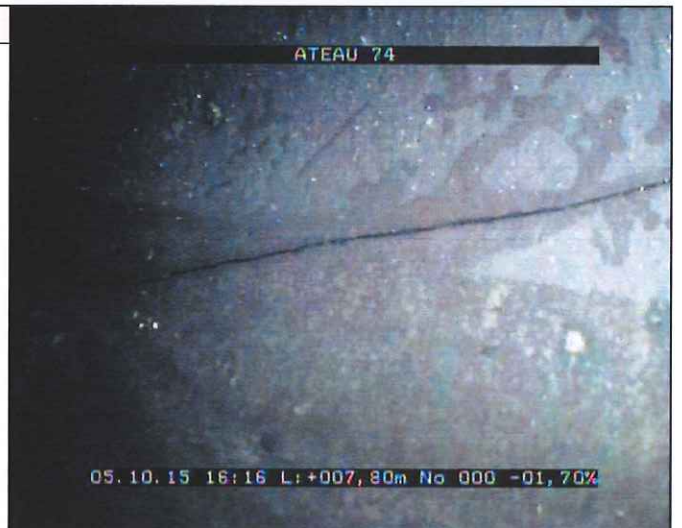
BAB-A-A_Fissure de 5H à 6H :
- micro-fissure
- longitudinale
- largeur de la fissure 1mm

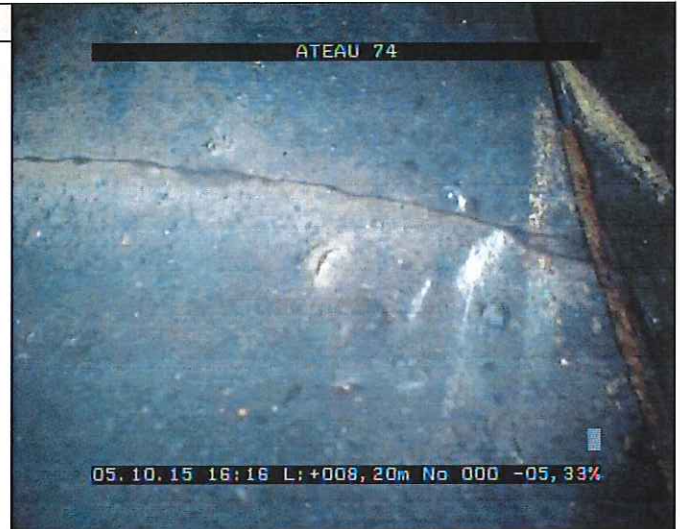
BAB-A-A_Fissure de 9H à 10H :
- micro-fissure
- longitudinale
- largeur de la fissure 1mm

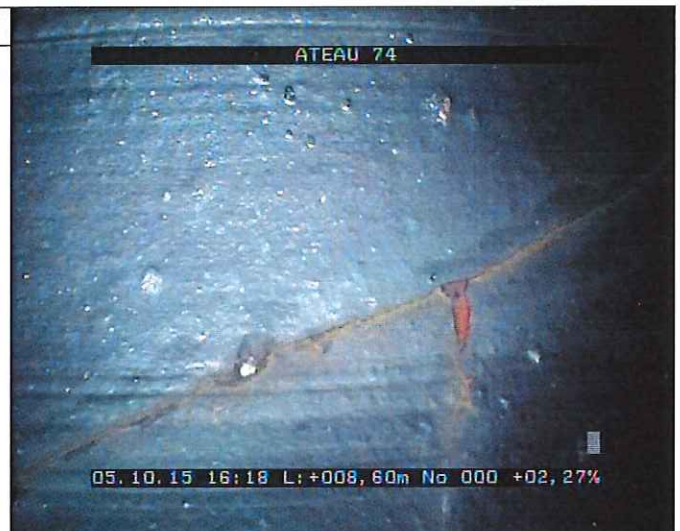
BAB-A-A_Fissure de 1H à 2H :
- micro-fissure
- longitudinale
- largeur de la fissure 1mm

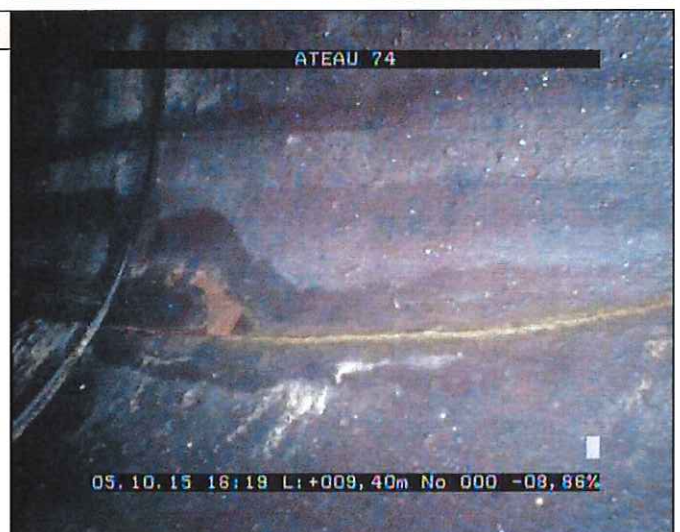
BAB-A-A_Fissure de 2H à 3H :
- micro-fissure
- longitudinale
- largeur de la fissure 1mm

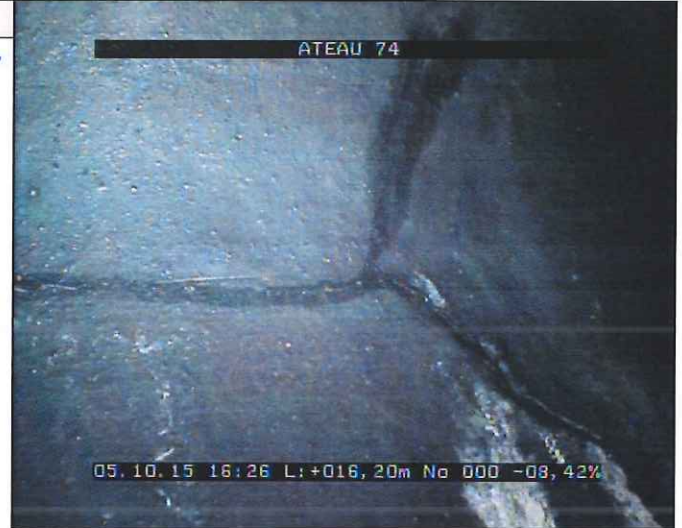
BAB-A-A_Fissure de 10H à 11H :

- micro-fissure
- longitudinale
- largeur de la fissure 1mm

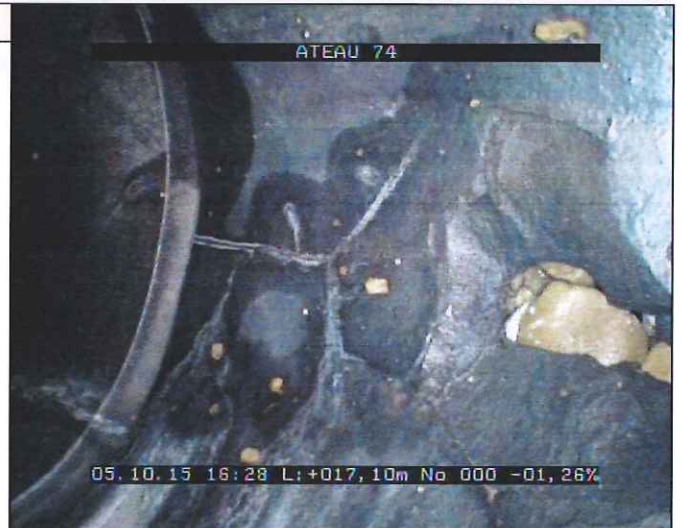
BAB-A-A_Fissure de 1H à 2H :

- micro-fissure
- longitudinale
- largeur de la fissure 1mm

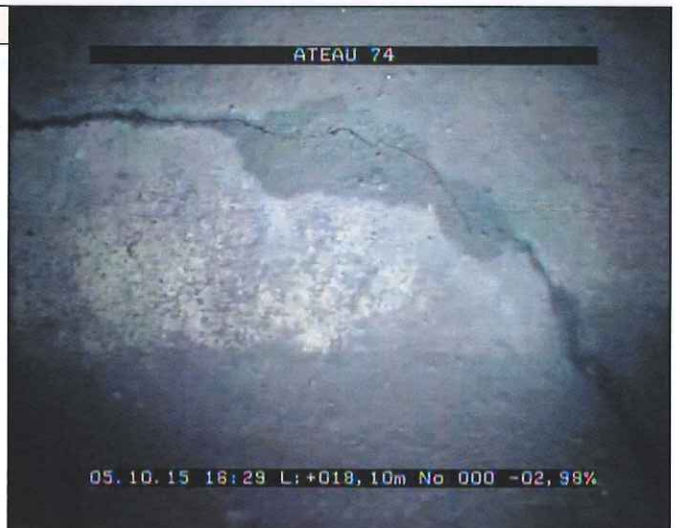
BAB-A-A_Fissure de 10H à 11H :

- micro-fissure
- longitudinale
- largeur de la fissure 1mm

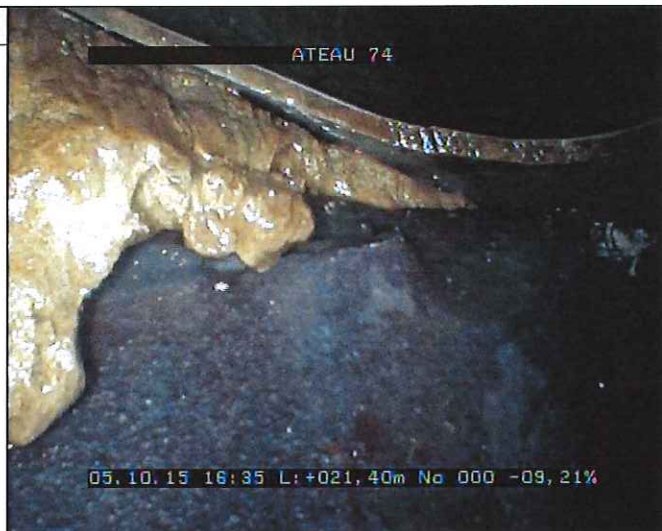
BBF-C_Infiltration de 2H à 3H :
- écoulement

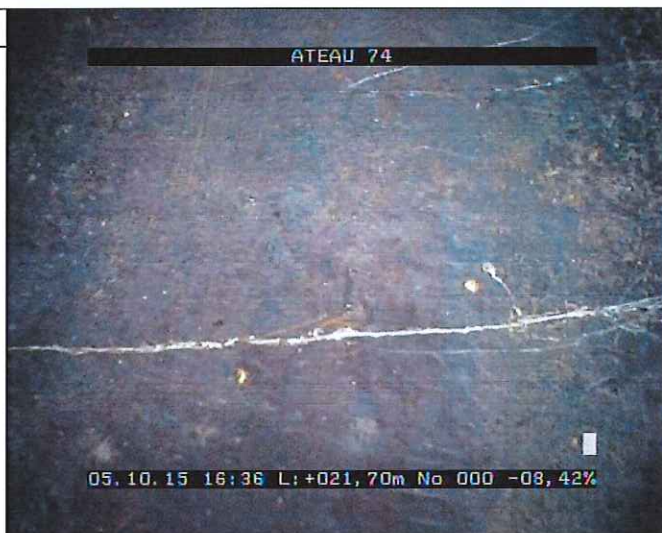
BAB-A-A_Fissure de 2H à 3H :
- micro-fissure
- longitudinale
- largeur de la fissure 1mm

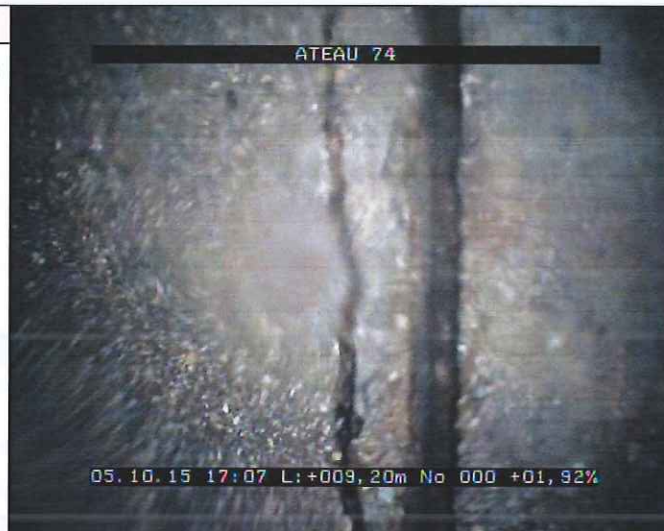
BAB-A-B_Fissure de 1H à 3H :

- micro-fissure
- circonférentielle
- largeur de la fissure 1mm

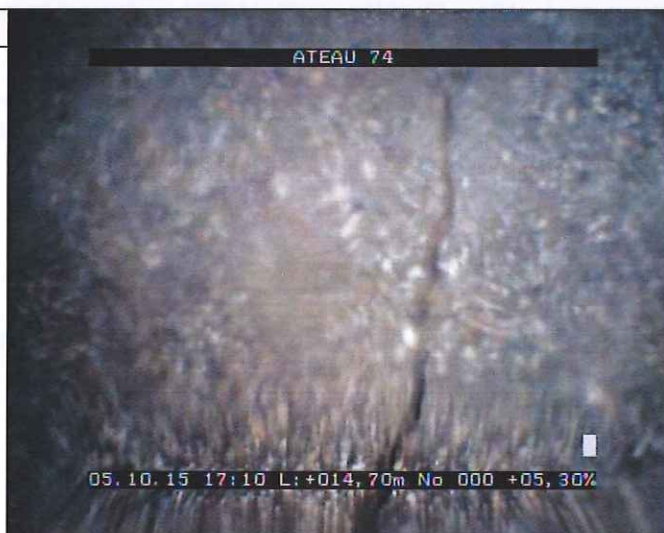
BAB-A-B_Fissure de 12H à 12H :

- micro-fissure
- circonférentielle
- largeur de la fissure 1mm

fissure sur tout le diamètre

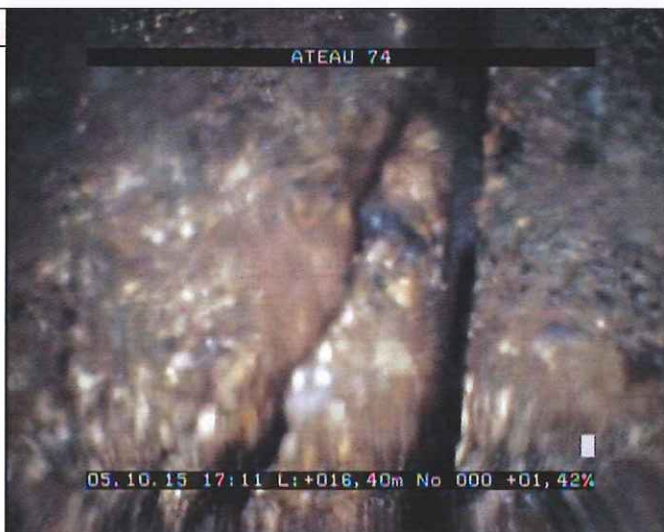
BAB-A-B_Fissure de 3H à 5H :

- micro-fissure
- circonférentielle
- largeur de la fissure 1mm

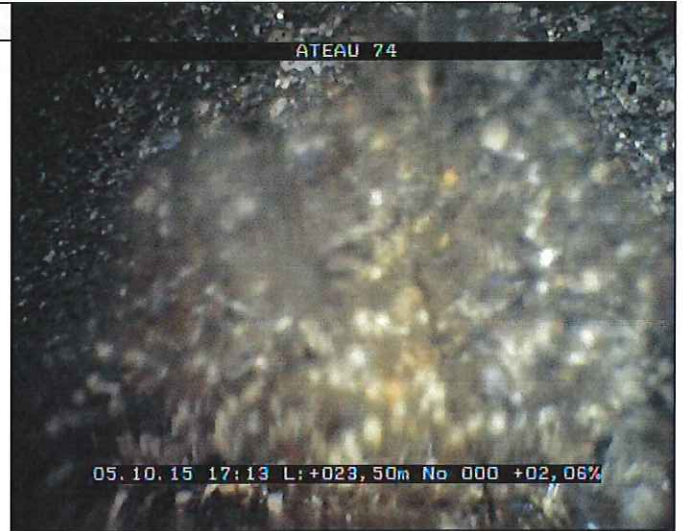
BAB-A-B_Fissure de 1H à 3H :
- micro-fissure
- circonférentielle
- largeur de la fissure 1mm

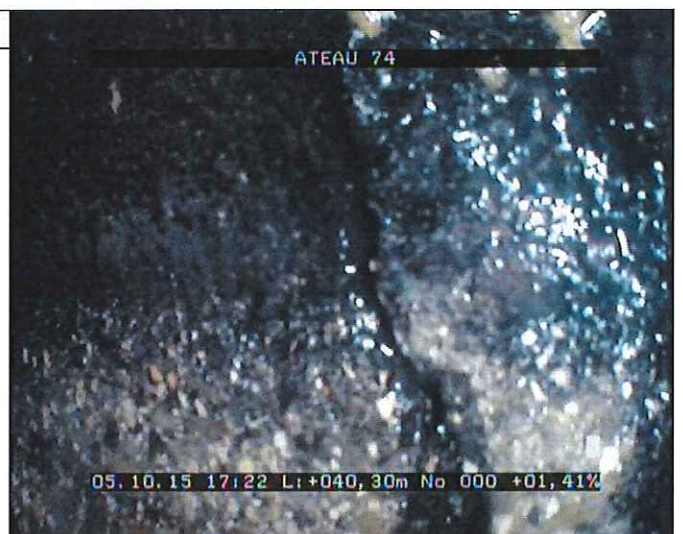
BAB-A-B_Fissure de 6H à 7H :
- micro-fissure
- circonférentielle
- largeur de la fissure 1mm

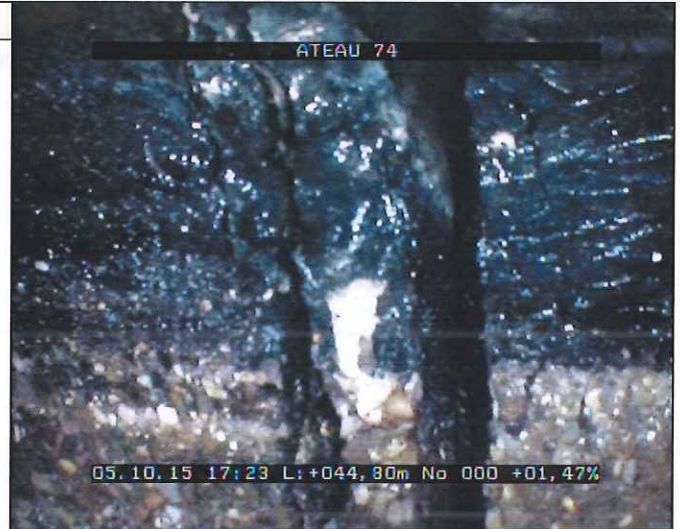
BAB-A-B_Fissure de 6H à 8H :
- micro-fissure
- circonférentielle
- largeur de la fissure 1mm

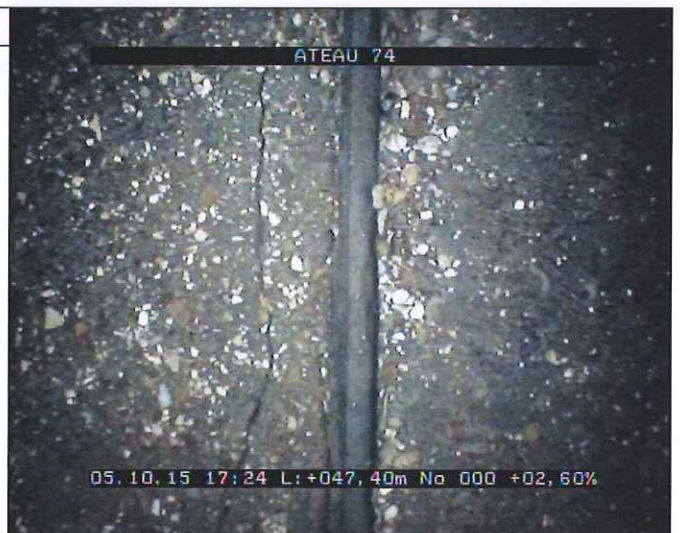
BAB-A-A_Fissure de 1H à 3H :
- micro-fissure
- longitudinale
- largeur de la fissure 1mm

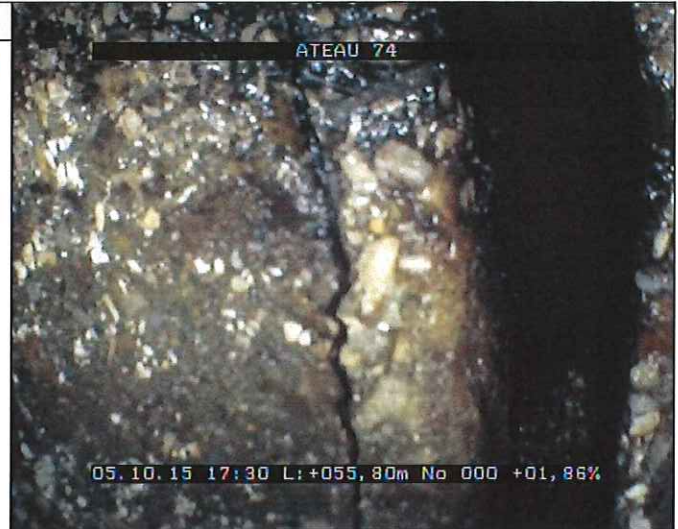
BAB-A-B_Fissure de 5H à 6H :
- micro-fissure
- circumférentielle
- largeur de la fissure 1mm

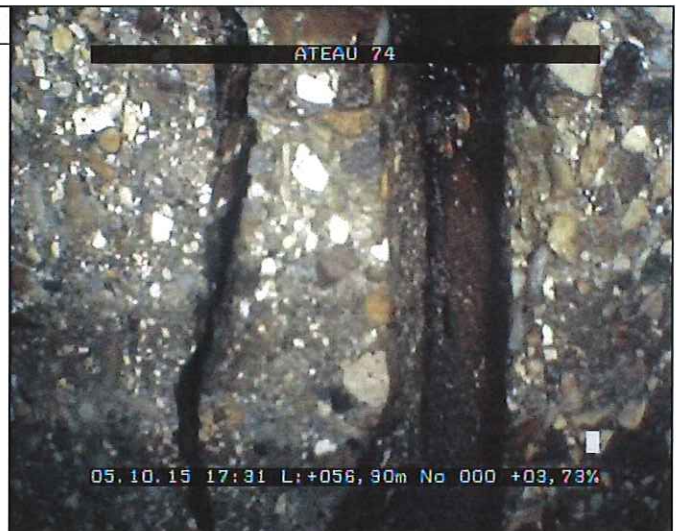
BAB-A-B_Fissure de 4H à 6H :
- micro-fissure
- circumférentielle
- largeur de la fissure 1mm

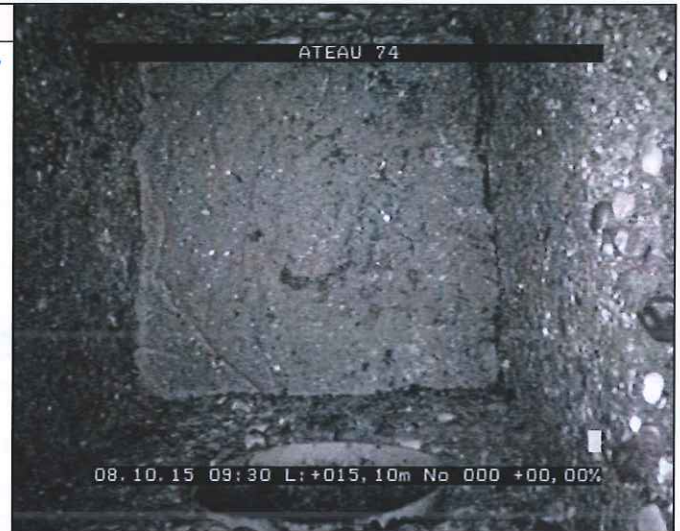
Regard béton avec branchement PVC

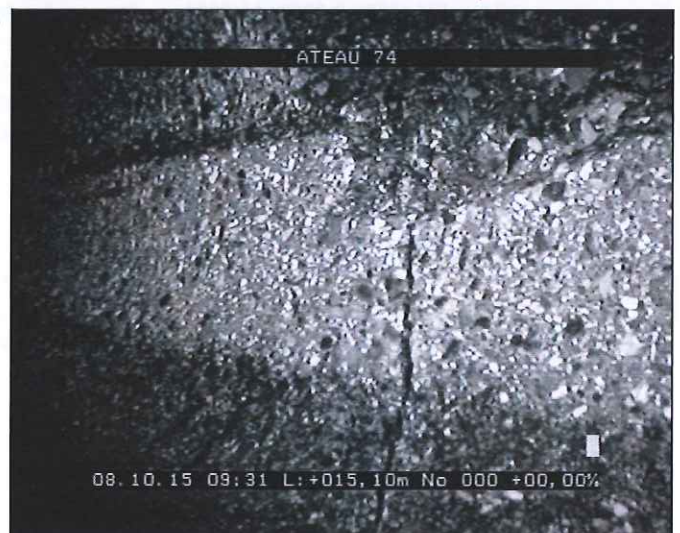
BAB-A-B_Fissure de 1H à 11H :

- micro-fissure
- circonférentielle
- largeur de la fissure 1mm

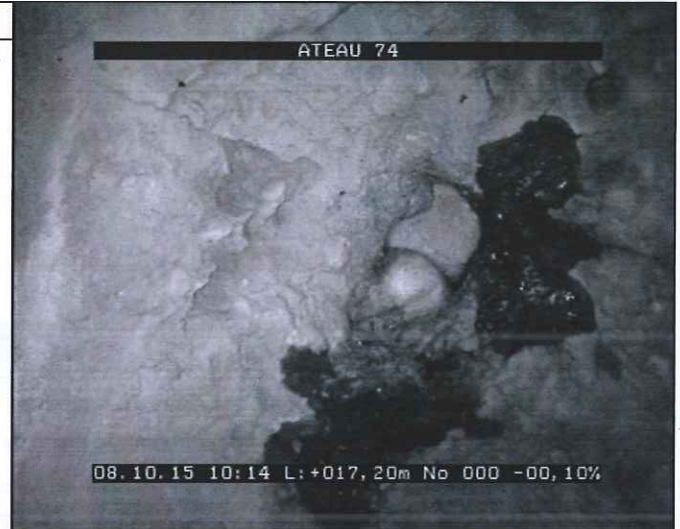
BAF-B-E_Dégradation de surface de 1H à 2H :
- écaillage
- aucune cause évidente

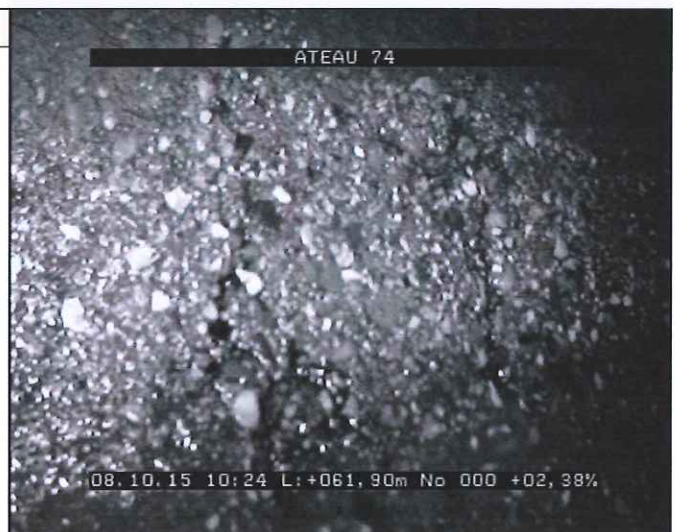
BBF-A_Infiltration de 8H à 9H :
- suintement

Remarques :
Possibilité d'infiltration

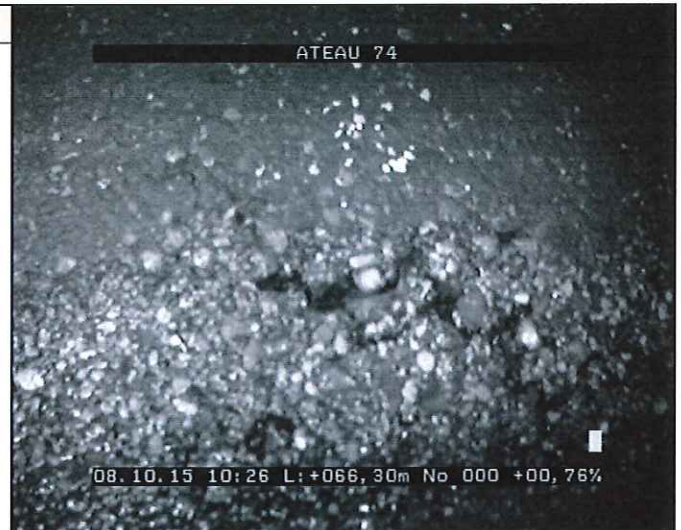
BBF-A_Infiltration de 8H à 9H :
- suintement

Possibilité infiltration

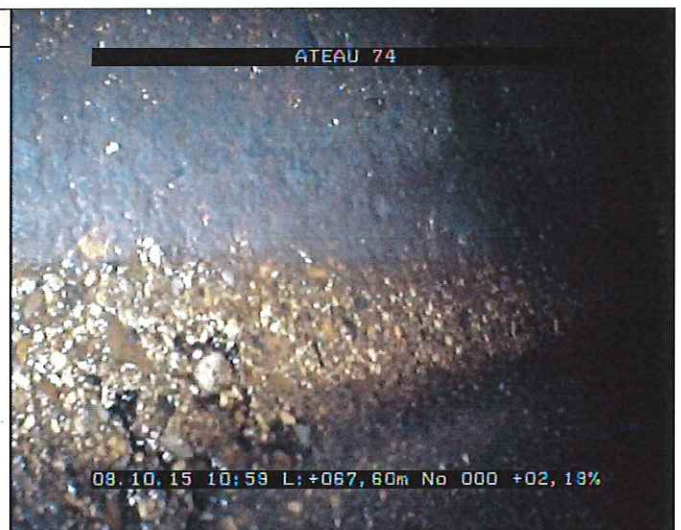
BBF-A_Infiltration de 8H à 9H :
- suintement

Possibilité infiltration

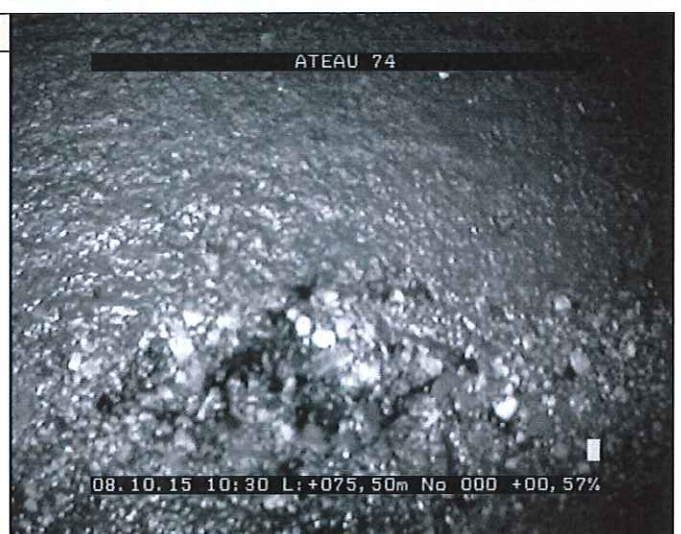
BBF-A_Infiltration à 8H :
- suintement

Possibilité infiltration

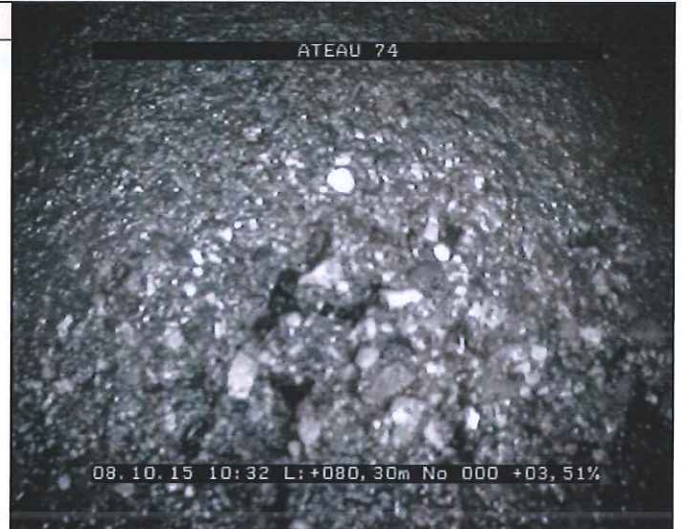
BBF-A_Infiltration à 8H :
- suintement

Possibilité infiltration

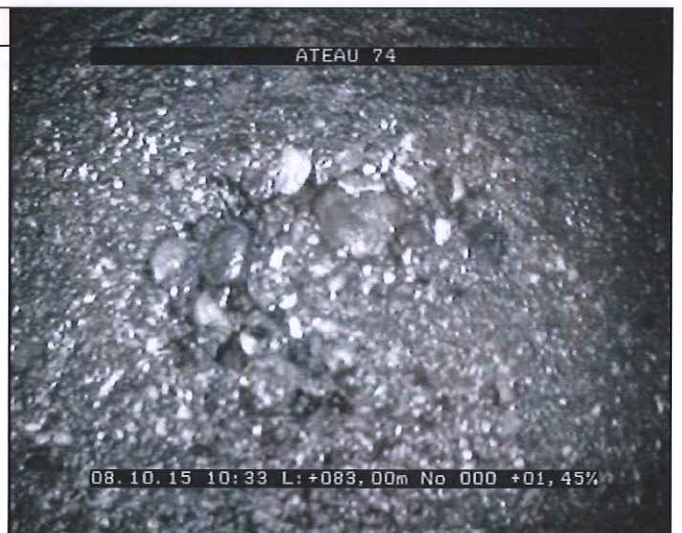
BBF-A_Infiltration à 8H :
- suintement

Possibilité infiltration

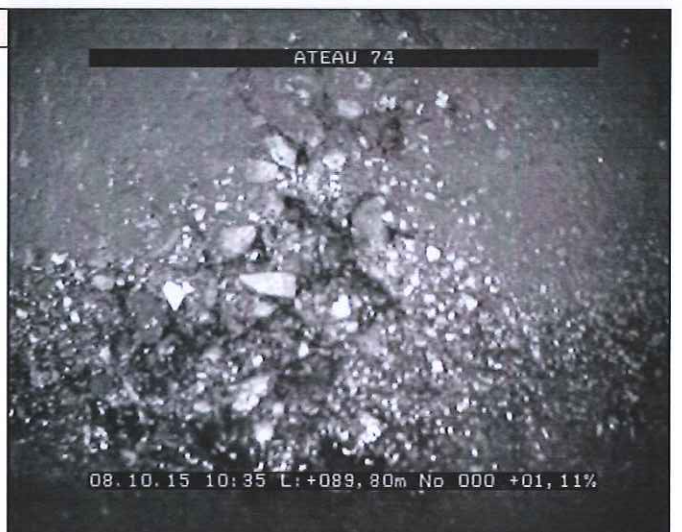
BBF-A_Infiltration à 4H :
- suintement

Possibilité infiltration

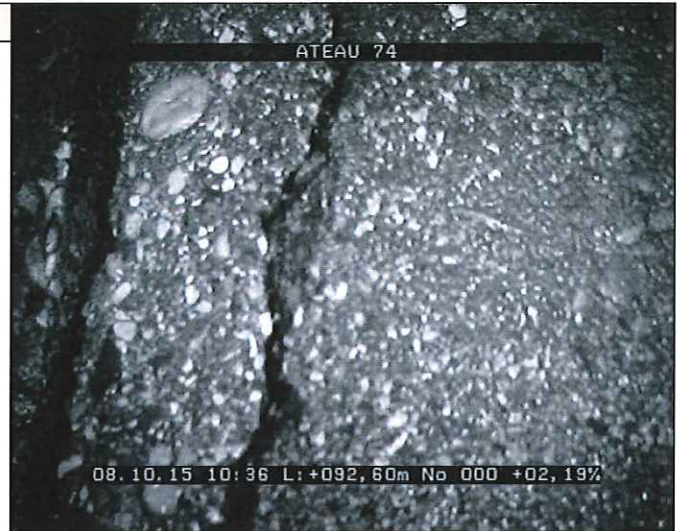
BAB-C-B_Fissure à 9H :
- ouverte
- circonférentielle
- largeur de la fissure 1mm

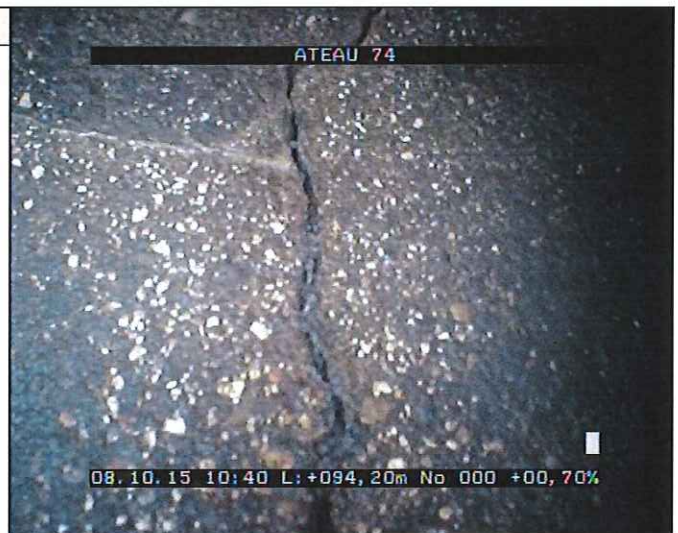
BAB-C-B_Fissure de 12H à 12H :
- ouverte
- circonférentielle
- largeur de la fissure 1mm

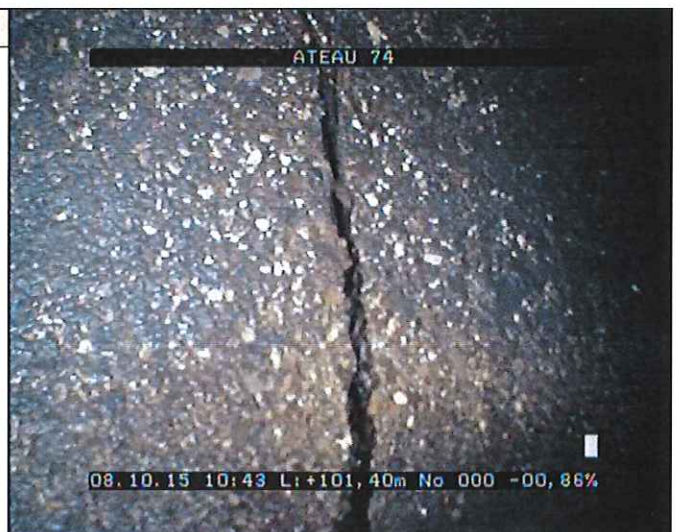
BAB-C-B_Fissure de 12H à 12H :
- ouverte
- circonférentielle
- largeur de la fissure 1mm

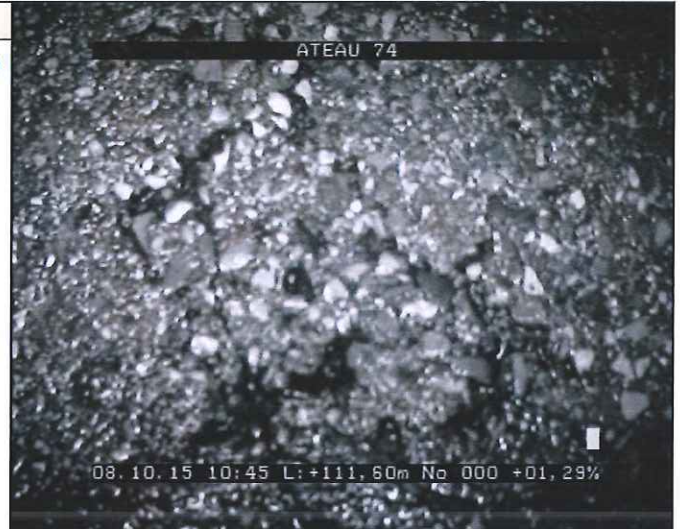
BBF-A_Infiltration à 8H :
- suintement

Possibilité infiltration

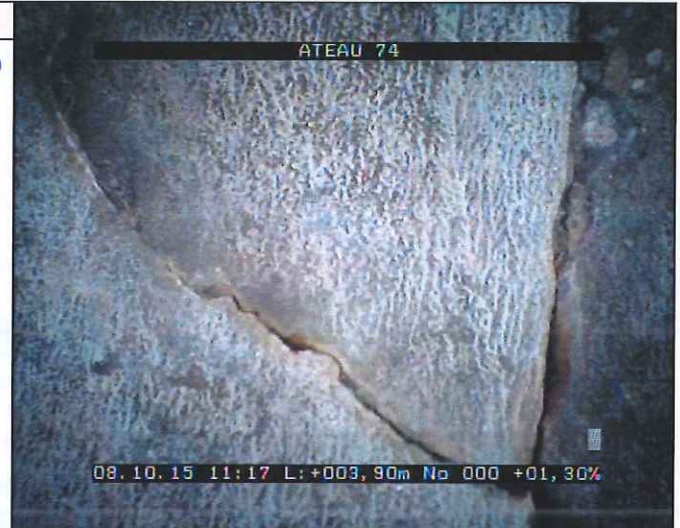
BAB-A-A_Fissure à 2H :

- micro-fissure
- longitudinale
- largeur de la fissure 1mm
