Propriétaire : BRUYERE Jean

Exploitant : Jacques BRUYERE et Christophe LAURENT (GAEC des Vergers du Mulet)

Mesure sur les retenues collinaires du Jarez N°1

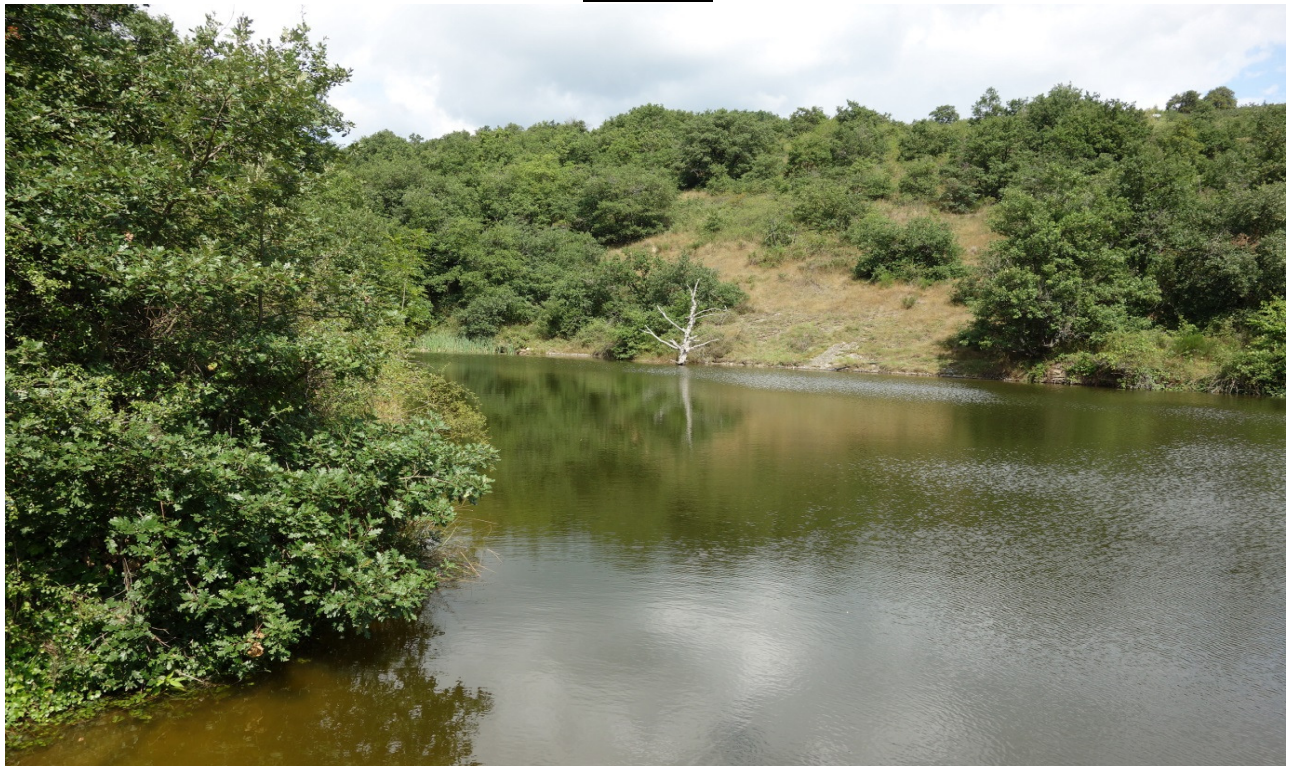
La retenue

Fuite importante équivalente au débit entrant

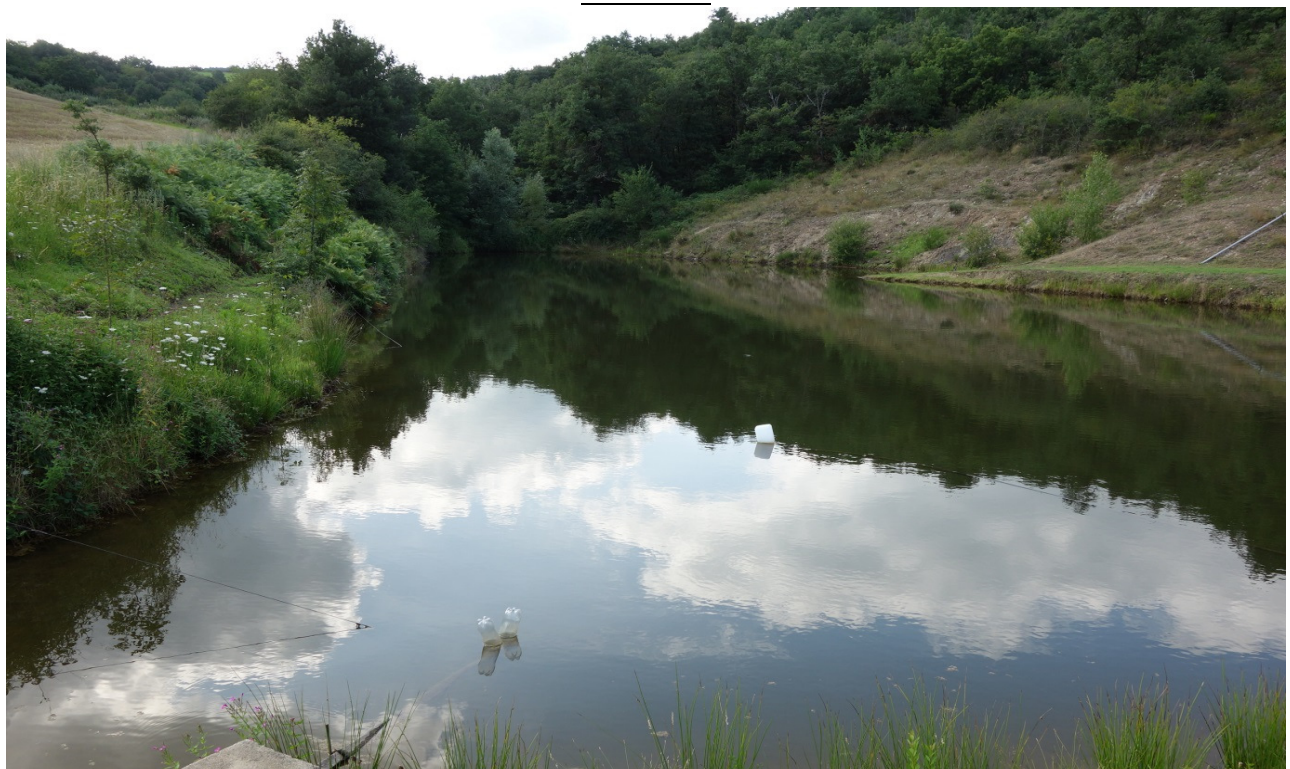
La retenue

Fuite importante supérieure au débit entrant

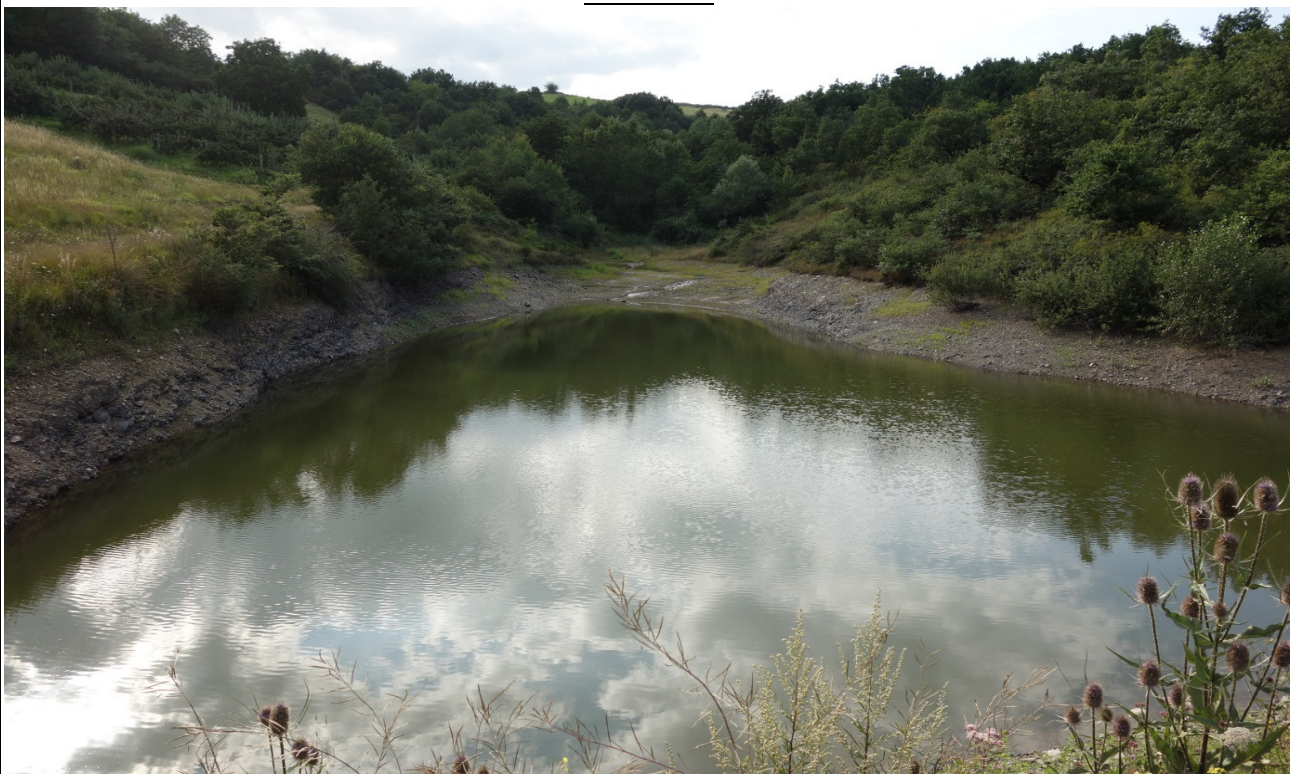
La retenue

Fuite importante supérieure au débit entrant

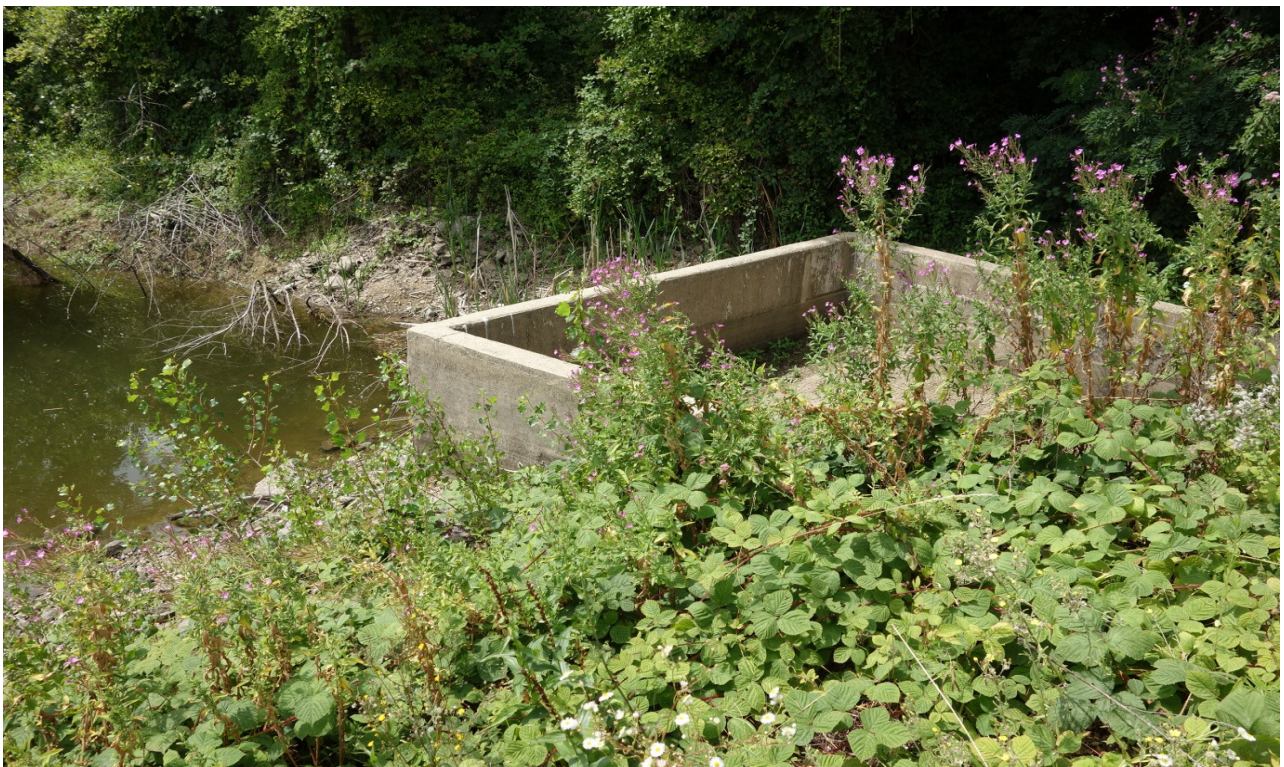
Deversoir

Le coursier du déversoir présente des signes d'érosion (possibilité de renard).

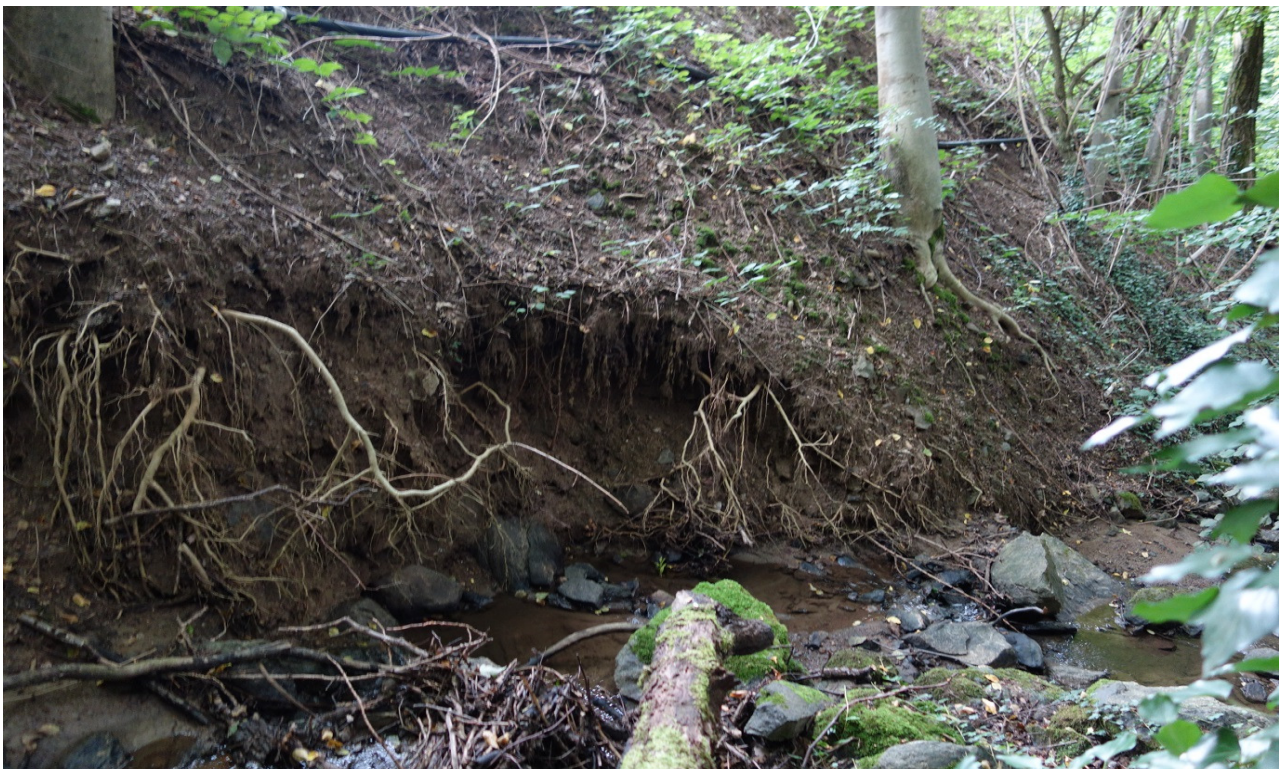
Cours d'eau en aval

Des mesures ont été réalisées sur le cours d'eau en amont et en aval de la retenue. Les résultats sont les suivants : Débit amont = 0,97 L/s / Débit aval = 0,83 L/s. Ces résultats ne permettent pas de mettre en évidence d'éventuelle fuite de la retenue. Le cours d'eau longe la retenue et la digue latérale fait office de berge. Nous avons constaté de nombreuses encoche d'érosion (Cf photographie du cours d'eau en aval).

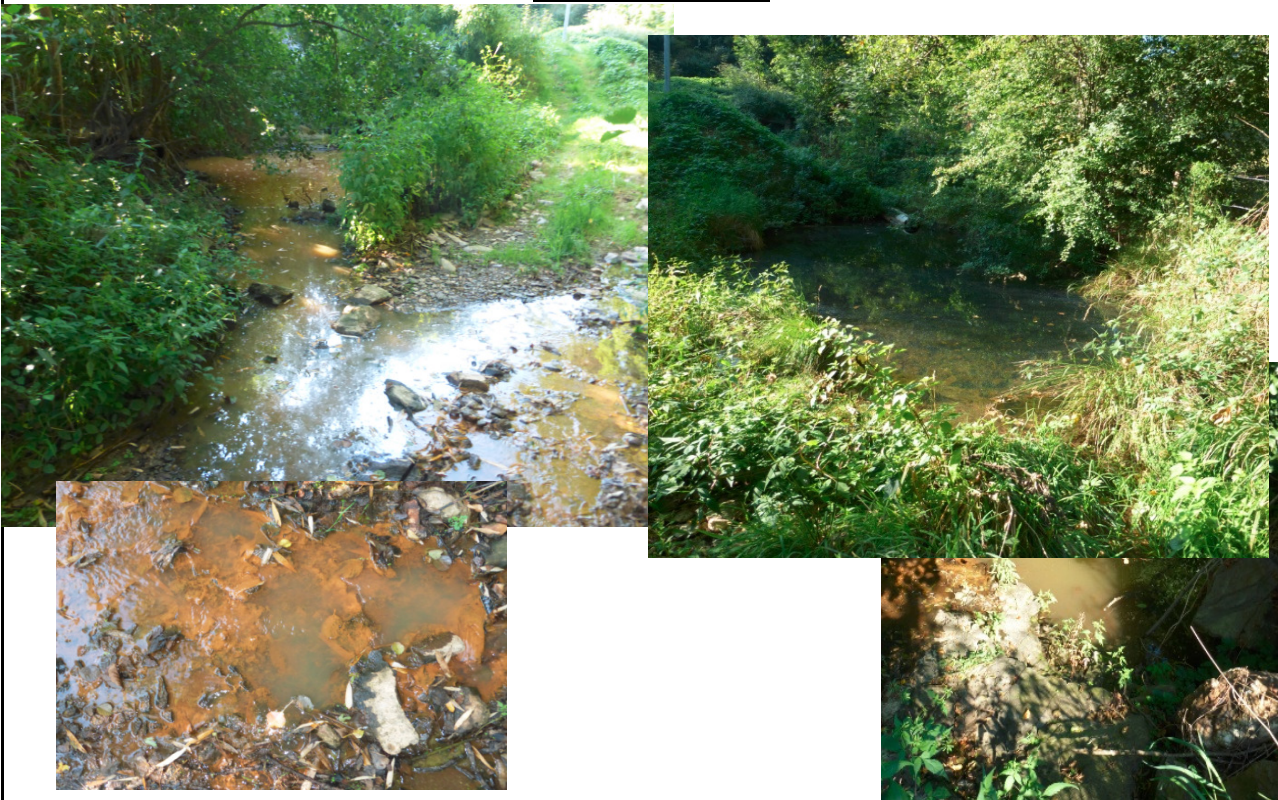
Cours d'eau en aval

En aval les fuites viennent de 2 drains différents. Celui en RD l'eau est trouble. En rive gauche l'eau est claire. L'ensemble donne une eau trouble
