**AUDIT DES STATIONS D'ÉPURATION DE LA COMMUNE DE
SAINT PIERRE DE BOEUF**

**- STATION DU BOURG
- STATION DE LIMONY LACOUR**

A : Chaponnay	Le 27/04/15	Département : Maîtrise d'oeuvre

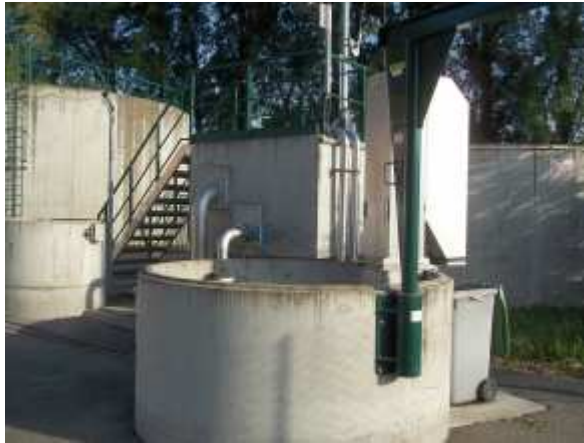
I.5.1 POSTE DE RELEVAGE

Description	
<p>Poste de relevage en préfabriqué équipé de :</p> <ul style="list-style-type: none"> - D'un dégrilleur vertical droit automatique d'entrefer : 15 mm - 2 pompes temps sec - 1 pompe temps de pluie.

Fonctionnement	
RAS.	
Exploitation	
RAS	
Amélioration fonctionnement	
RAS	
Amélioration sécurité	
RAS

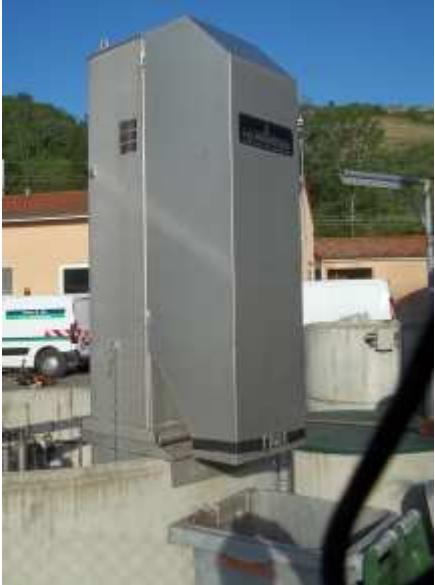
1.5.2 DEGRILLEUR

Description	
Dégrilleur vertical automatique implanté dans le poste de relevage.

Fonctionnement	
RAS	
Exploitation	
RAS	
Amélioration fonctionnement	
RAS	
Amélioration sécurité	
RAS

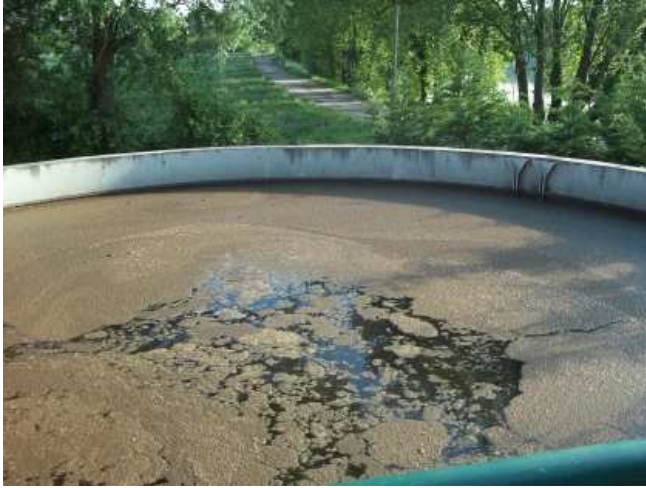
I.5.4 BASSIN D'AERATION

Fonctionnement
<p>L'aération est asservie à une mesure de potentiel redox. En cas de panne de la sonde, l'automate bascule l'asservissement sur une horloge D'après la mesure de la MAGE, l'oxygénation est largement suffisante pour assurer un bon processus de nitrification. On note également une concentration en boue régulièrement élevée ce qui oblige à augmenter les temps d'aération.</p>
Exploitation
RAS
Amélioration fonctionnement
Il faudrait augmenter les fréquences d'extractions pour obtenir un taux de boue de l'ordre de 3 à 4 g/l.
Amélioration sécurité
RAS

- Pour maintenir un taux de recirculation supérieur à 100% du débit entrant, il faudrait augmenter les temps de recirculation ;
- D'après les commentaires de la MAGE, le taux de boue dans le bassin d'aération est régulièrement trop élevé, il faudrait donc augmenter les temps d'extractions,

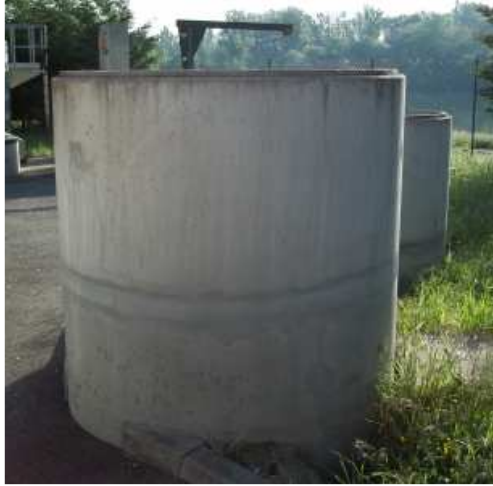
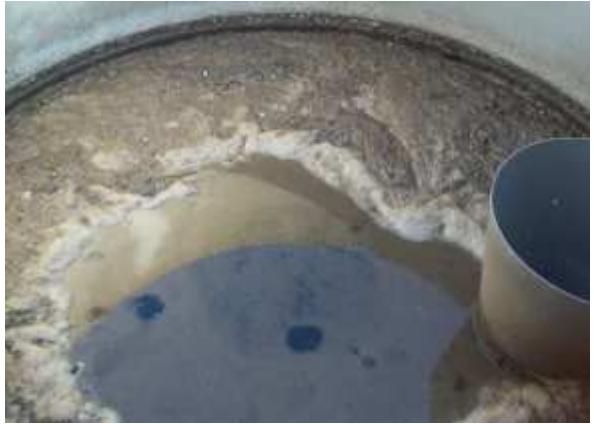
1.5.5 DEGAZEUR

Description	
Ouvrage circulaire en GC

Fonctionnement	
<p>Bon fonctionnement. Pas de trace de débordement lié à un « moussage » trop important des boues.</p>	
Exploitation	
RAS	
Amélioration fonctionnement	
RAS	
Amélioration sécurité	
RAS

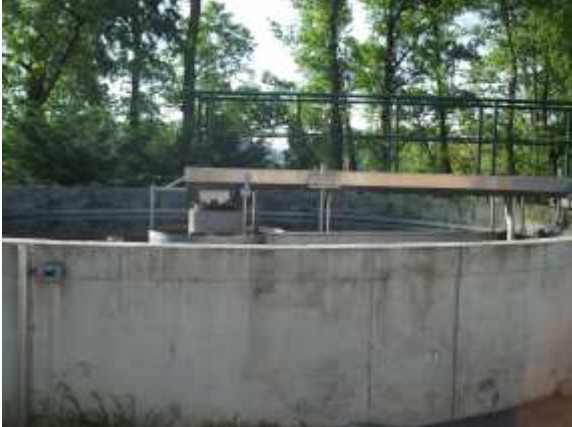
1.5.6 CLARIFICATEUR

Description	
<p>Ouvrage raclé Présence d'un arrêt d'urgence du pont racléur</p>

Fonctionnement	
<p>Bon fonctionnement. Bonne limpidité et voile de boue bas. Les éventuels flottants sont raclés et envoyés dans une fosse à flottants.</p>	
Exploitation	
RAS	
Amélioration fonctionnement	
RAS	
Amélioration sécurité	
RAS

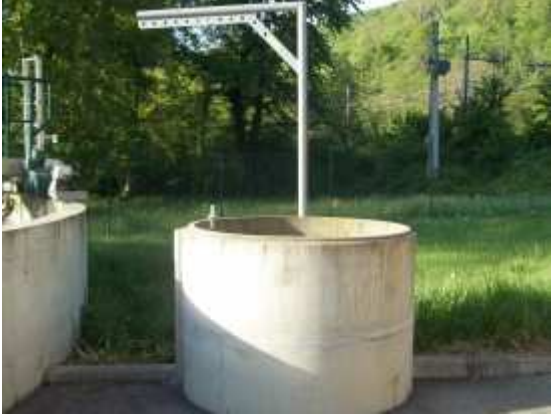
1.5.7 POSTE DE RECIRCULATION/EXTRACTION

Fonctionnement	
RAS	
Exploitation	
D'après les relevés de compteur réalisés lors des bilans, le taux de recirculation est en moyenne de l'ordre de 90%.	
Amélioration fonctionnement	
Théoriquement, le taux de recirculation doit être compris entre 100 et 200% du débit entrant, il faudrait donc augmenter les temps de recirculation.	
Amélioration sécurité	
RAS

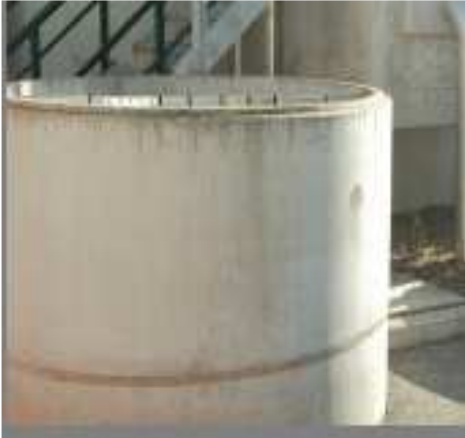
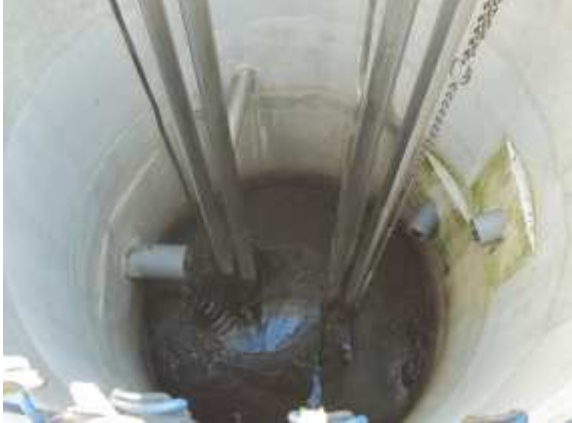
1.5.8 POSTE TOUTES EAUX

Fonctionnement	
Ce poste récupère les eaux de nettoyages de la table d'égouttage, les drains du silo à boue	
Exploitation	
RAS	
Amélioration fonctionnement	
RAS	
Amélioration sécurité	
RAS

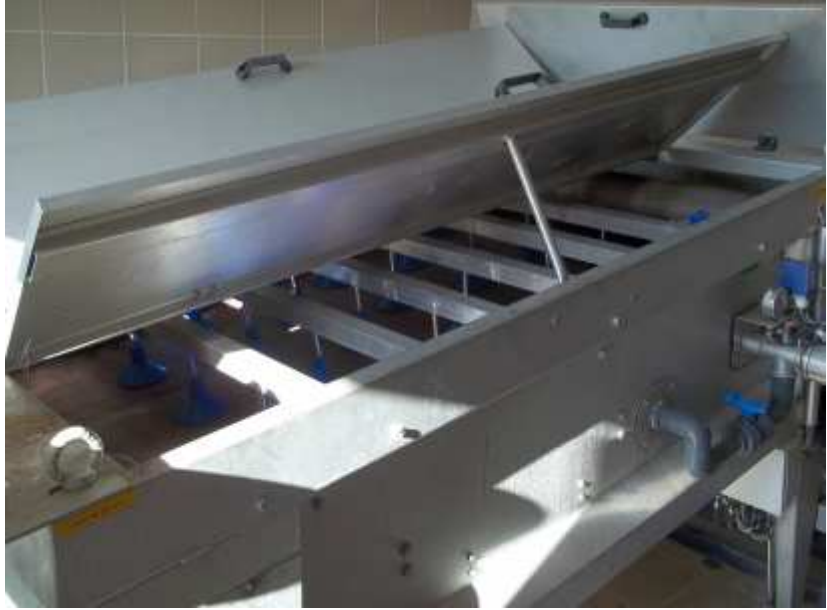
1.5.9 TABLE D'EGOUTTAGE

Fonctionnement	
<p>Bon fonctionnement. Quelques bouchages de la vis à chaux et du circuit d'injection du polymère</p>	
Exploitation	
<p>Réalisation d'une extraction par semaine soit 70 à 80 m³.</p>	
Amélioration fonctionnement	
<p>Intensifier les nettoyages de la vis à chaux et de la pompe à polymère.</p>	
Amélioration sécurité	
<p>RAS</p>

- Pour éviter les bouchages de la vis à chaux et de l'injection de polymère, il faudrait procéder à un nettoyage régulier de ces organes,
- Pour des raisons de sécurité et d'hygiène, l'accès à la douche doit rester dégagé et les toilettes réparée.

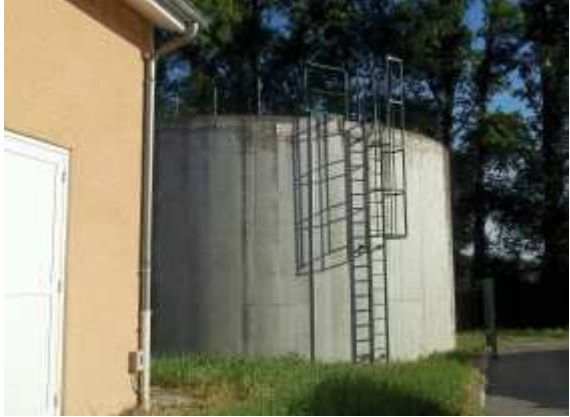
1.5.10 SILO A BOUE

Description	
Ouvrage en GC.

Fonctionnement	
RAS	
Exploitation	
Les boues stockées sont évacuées en épandage une fois par an en octobre.	
Amélioration fonctionnement	
RAS	
Amélioration sécurité	
RAS

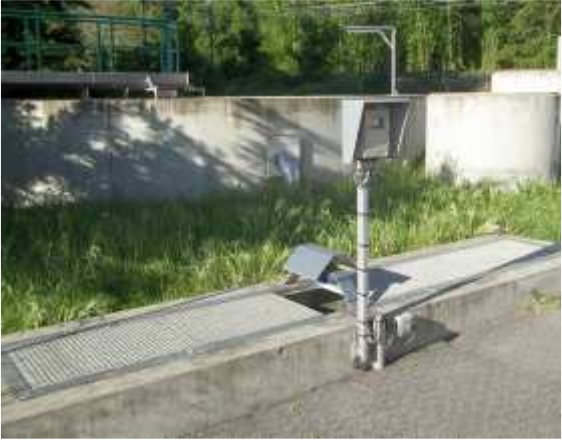
1.5.11 CANAL DE MESURE

Description	
<p>Canal de comptage en béton équipée d'un déversoir triangulaire. La mesure de débit est assurée par un débitmètre à sonde ultrason de marque SIEMENS</p>

Fonctionnement	
RAS	
Exploitation	
Une mesure contradictoire à l'aide d'un débitmètre portable est effectuée lors de chaque bilan réglementaire pour vérifier le bon calage le bon fonctionnement du débitmètre du site.	
Amélioration fonctionnement	
RAS	
Amélioration sécurité	
RAS

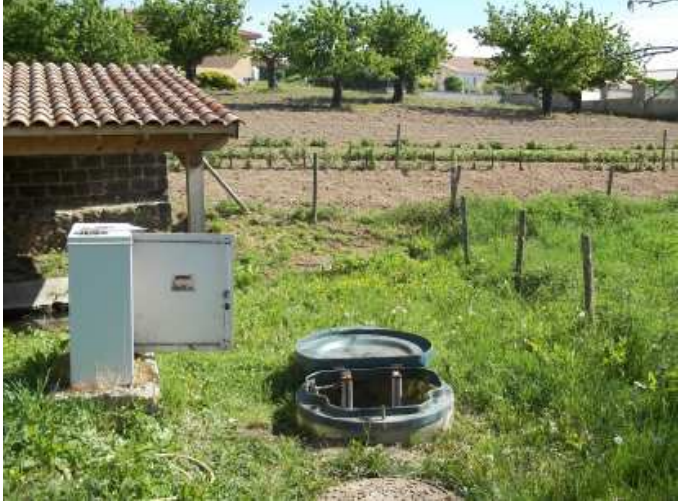
II.5.1 POSTE DE RELEVAGE

Description	
<p>Poste de relevage en préfabriqué équipé de 2 pompes et d'un panier dégrilleur.</p>

Fonctionnement	
RAS.	
Exploitation	
En cas de panne des pompes, les effluents débordent par le regard situé en aval et la chambre à vanne est également noyée.	
Amélioration fonctionnement	
L'installation d'une alarme lumineuse sur l'armoire électrique permettrait de prévenir l'exploitant en cas de panne des pompes.	
Amélioration sécurité	
RAS

- La mise en place d'une alarme au niveau du poste de relevage permettrait d'avertir l'exploitant de la panne des pompes et éviterait les débordements du poste,

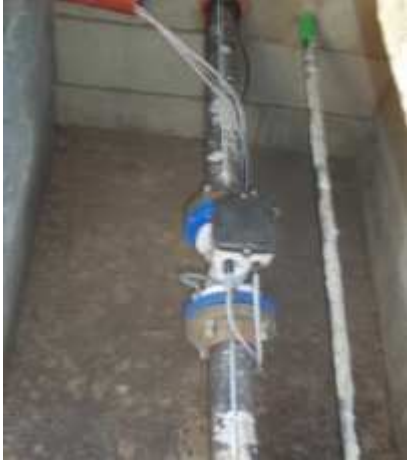
II.5.2 CHAMBRE DE MESURE (entrée station)

Description	
<p>Le débit entrée station est mesuré par un débitmètre électromagnétique.</p>

Fonctionnement	
RAS	
Exploitation	
RAS	
Amélioration fonctionnement	
RAS	
Amélioration sécurité	
RAS

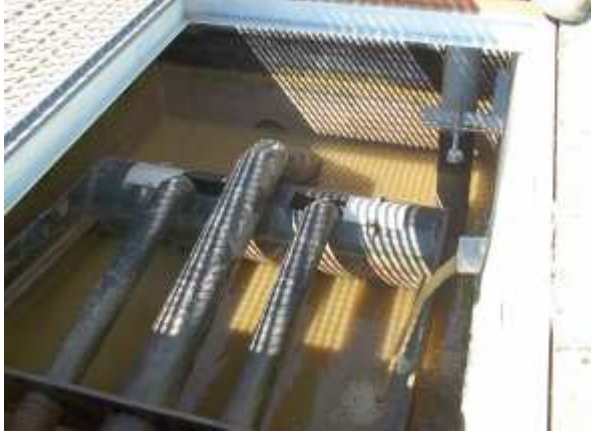
II.5.3 ALIMENTATION 1^{ER} ETAGE

Description	
<p>Ouvrage en GC. L'alimentation est réalisée par un siphon auto amorçant.</p>

Fonctionnement	
<p>Bon fonctionnement du système de bûchée. Compteur de bûchée hors service.</p>	
Exploitation	
<p>Vérification du bon fonctionnement lors de chaque visite Vérification du bon état des flexibles Nettoyage régulier du réservoir de chasse.</p>	
Amélioration fonctionnement	
<p>Remplacer le compteur de bûchées</p>	
Amélioration sécurité	
<p>RAS</p>

- Une relève hebdomadaire du totalisateur du débitmètre « entrée station » serait nécessaire pour connaître les débits entrants sur la station
- Le compteur de bâchées est complètement hors d'usage, il est à changer. C'est un outil simple et efficace de suivi des volumes entrants, que ce soit pour l'exploitant mais aussi pour des intervenants extérieurs. Il donne un aperçu du réseau (le nombre de raccordés, présence d'eaux claires parasites). Un relevé hebdomadaire du compteur est précieux pour la bonne tenue de la station sur le long terme. Cette relève permettrait également de valider les informations du débitmètre et d'alerter la commune en cas de dérive importante de ce dernier,

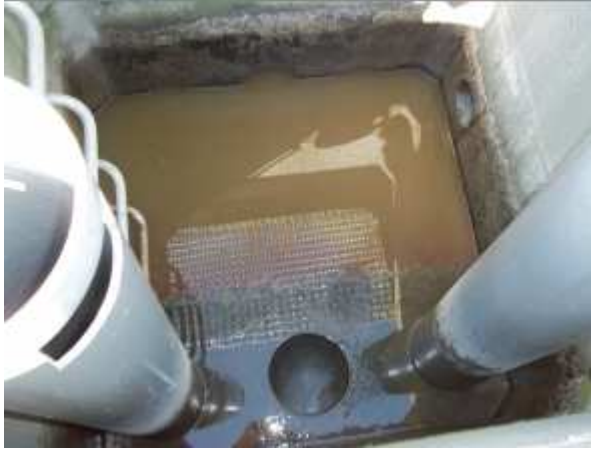
II.5.4 REGARD DE REPARTITION 1^{ER} ETAGE

Description	
<p>Ouvrage en GC. Alternance par déplacement d'un tuyau de façon à laisser libre la canalisation du casier que l'on souhaite alimenter.</p>

Fonctionnement	
Bon fonctionnement.	
Exploitation	
Réalisation de l'alternance d'alimentation une fois par semaine.	
Amélioration fonctionnement	
Procéder à l'alternance deux fois par semaine (lundi et jeudi) comme le préconise le constructeur et l'Irstea.	
Amélioration sécurité	
RAS

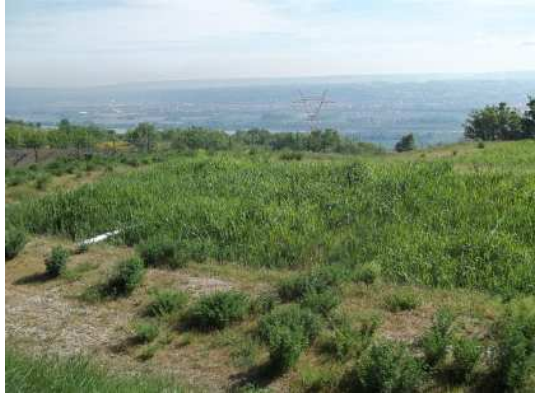
II.5.5 1^{er} ETAGE DE FILTRATION

Description	
<p>Filtre planté de roseaux composé de 3 casiers. Rampe d'alimentation aérienne en inox. Il y a 4 points d'alimentation par casiers.</p>

Fonctionnement	
<p>Bon fonctionnement. Bon développement des roseaux couplé à une faible présence de plantes adventices. Couche de boue conséquente mais en adéquation avec l'âge de la station. Bonne percolation des effluents. Bonne répartition de la couche de boue Un phénomène de poinçonnement a été observé sur la bêche du deuxième étage ce qui fait qu'elle se déchire en certains points.</p>	
Exploitation	
<p>Réalisation de l'alternance d'alimentation une fois par semaine. Désherbage manuel régulier lors de la repousse des roseaux.</p>	
Amélioration fonctionnement	
<p>Procéder à l'alternance deux fois par semaine (lundi et jeudi) comme le préconise le constructeur et l'Irstea</p>	
Amélioration sécurité	
<p>RAS</p>

- Il faudrait réaliser l'alternance de façon bihebdomadaire sur le 1^{er} étage afin de respecter les phases de repos des casiers nécessaire à leur bonne oxygénation et à la minéralisation des boues,

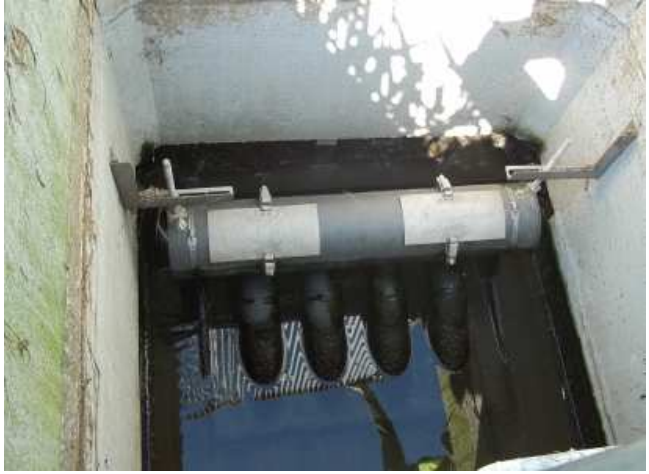
II.5.6 ALIMENTATION 2^{ème} ETAGE

Description	
<p>Ouvrage en GC. L'alimentation est réalisée par un siphon auto amorçant.</p>

Fonctionnement	
<p>Bon fonctionnement du système de bâchée Absence de compteur de bâchée hors service.</p>	
Exploitation	
<p>Vérification du bon fonctionnement lors de chaque visite Vérification du bon état des flexibles</p>	
Amélioration fonctionnement	
<p>RAS</p>	
Amélioration sécurité	
<p>RAS</p>

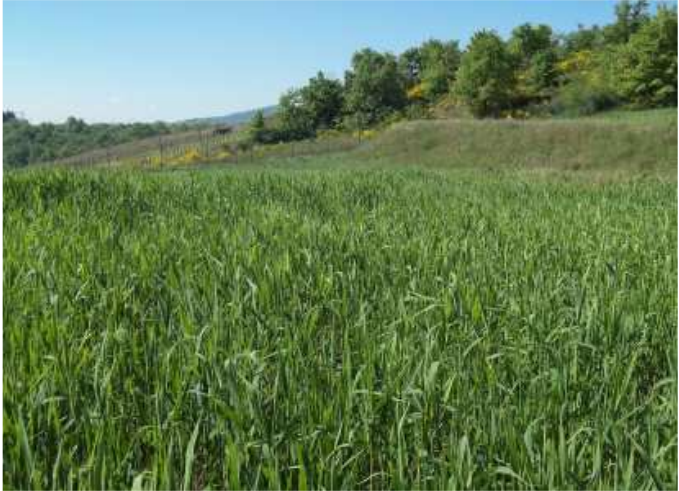
II.5.8 2^{ème} ETAGE DE FILTRATION

Description	
<p>Filtre planté de roseaux composé de 2 casiers. Réseau de distribution en PVC.</p>

Fonctionnement	
<p>Bonne colonisation de la surface par les roseaux Toutefois, sur le 2^{ème} étage, on constate que les roseaux situés en bout des 1ers drains sont moins développés. Ceci peut s'expliquer par un volume de bâchée insuffisant ne permettant pas une mise en charge total du réseau de distribution Bonne percolation des effluents Un phénomène de poinçonnement a été observé sur la bâche du 2^{ème} étage ce qui fait qu'elle se déchire en certains points.</p>	
Exploitation	
<p>Désherbage manuel régulier Réalisation de l'alternance une fois par semaine L'exploitant procède à quelques mises en charge ponctuelles du 2nd étage plusieurs fois dans l'année de manière à permettre un bon développement des roseaux et stopper celui des mauvaises herbes.</p>	
Amélioration fonctionnement	
<p>Augmenter le volume de la bâchée pour améliorer la répartition des effluents</p>

- Il faudrait augmenter le volume de la bâchée du 2^{ème} étage pour obtenir la mise en charge total des drains et ainsi améliorer la répartition des effluents sur l'intégralité de la surface des casiers.

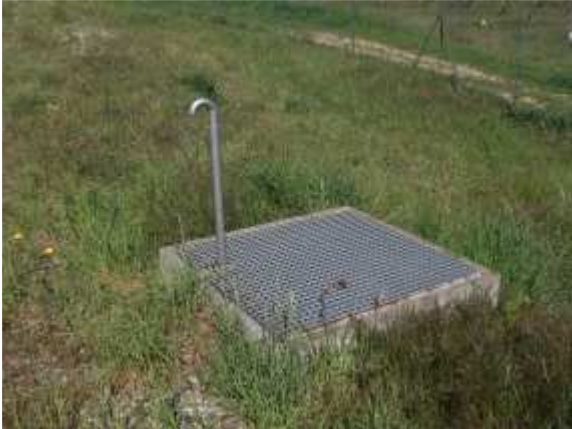
II.5.9 REGARD DE MISE EN CHARGE

Description	
<p>Regard permettant la mise en charge du 2^{ème} étage pour éradiquer les mauvaises herbes.</p>

Fonctionnement	
RAS	
Exploitation	
RAS	
Amélioration fonctionnement	
RAS	
Amélioration sécurité	
RAS

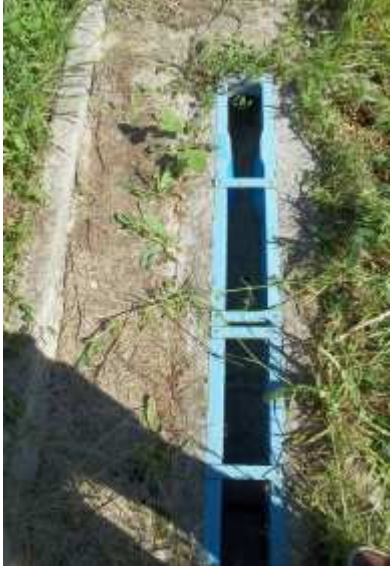
II.5.10 CANAL DE SORTIE

Description	
Canal venturi ISMA III

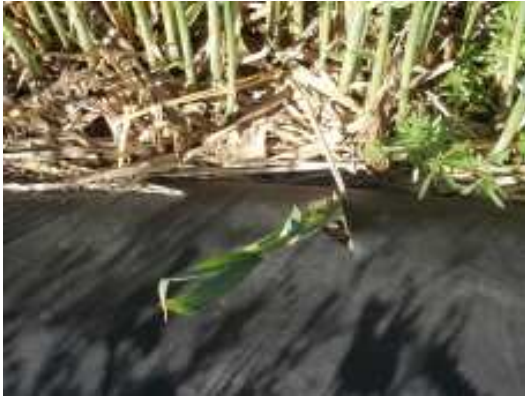
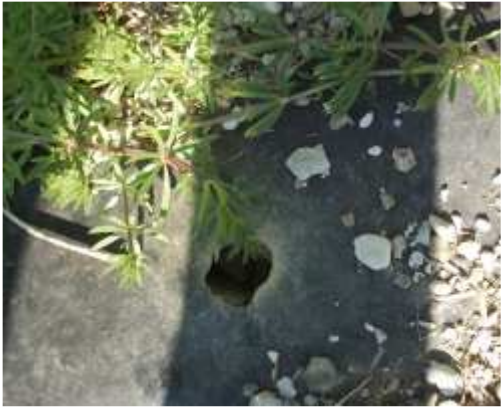
II.5.11 ETAT DE LA GEOMENBRANE

<p>La géomembrane est déchirée en plusieurs endroits sur les 2 étages de filtration.</p>
