**COMMUNE DE SANTA LUCIA DI MERCURIO**

**SCHEMA DIRECTEUR DE L'EAU POTABLE**

**DIAGNOSTIC DU RESEAU, DES OUVRAGES  
ET DES EQUIPEMENTS**

Rapport final version n°2  
Date : 22/06/2018

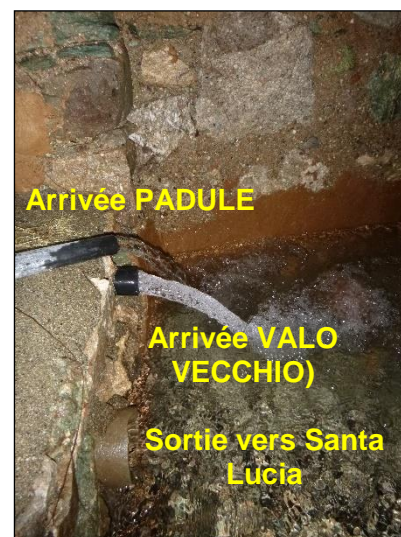
Photo 8 : Cabine de collecte, vue de l'intérieur

- La maçonnerie extérieure est recouverte de mousses mais à priori en bon état.
- La maçonnerie intérieure est en bon état, très irrégulière par la nature même de la maçonnerie en pierres mais il y a très peu d'entrées de racines.
- Il y a un dépôt de sable et limon d'environ 10 cm en fond d'ouvrage.
- La trappe de visite est corrodée mais reste fonctionnelle.

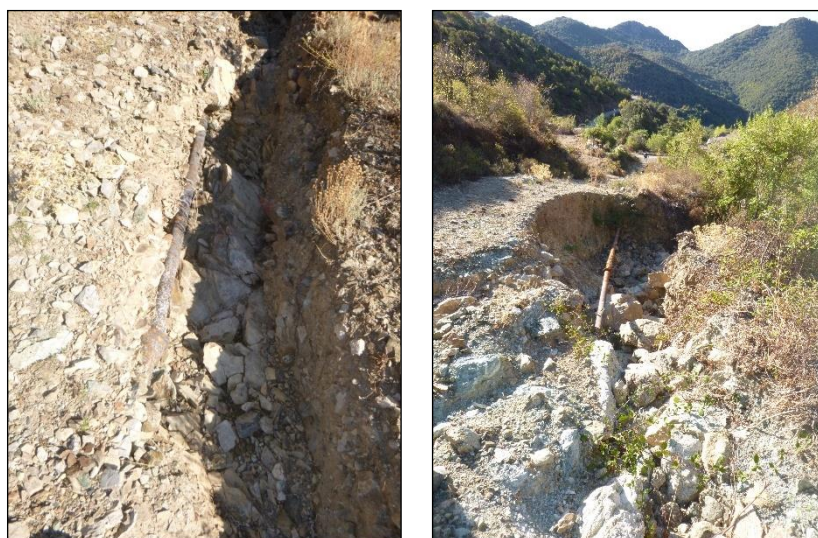
En sortie du regard de collecte, la conduite est en fonte DN 75 sur environ 3500 ml. Cette conduite posée dans les années 1980 ne présente pas de fuites, bien qu'elle soit localement découverte, voir en aérien suite à des ravinements (Voir [ANNEXE III](#)).

*Photo 13 : Conduite d'adduction découverte (à gauche) et en aérien (à droite) suite à des ravinements (TPAe, 22/09/2017)*

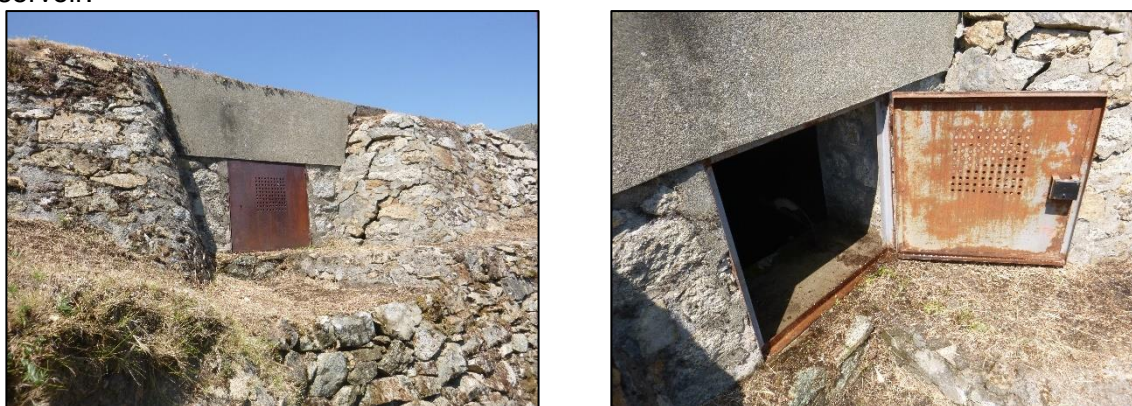
Photo 19 : Trappe d'accès au réservoir 1 (TPAe, 15/06/2017)

- L'habillage en pierres et mortier de ciment est fissuré à droite de la trappe d'accès. L'habillage en pierres sèches est en bon état général bien qu'il soit irrégulier et peu à peu envahit par les mousses et lichens.

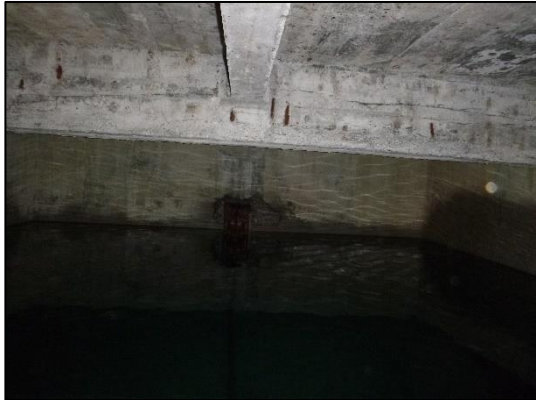
- Des ferrillages sont apparents à l'intérieur de l'ouvrage, notamment sur la poutre en béton armé centrale. Le réservoir étant rempli jusqu'au niveau du trop-plein le jour de la visite, il n'est pas possible d'examiner les parties en eau.
- Le trop-plein est sous-dimensionné : l'eau déborde du réservoir par les interstices de la trappe de visite et inonde le devant du réservoir.
- La vanne de vidange et la conduite associée sont d'origine.
- La trappe de visite est corrodée et les trous d'aération sont suffisamment larges pour permettre l'entrée d'insectes à l'intérieur du réservoir.

Photo 20 : Ferrillages apparents à l'intérieur du réservoir 1 (TPAe, 15/06/2017)

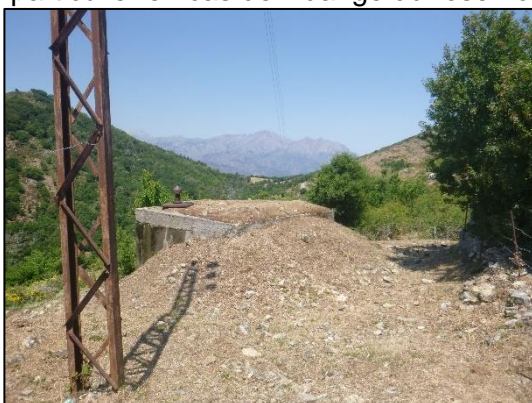
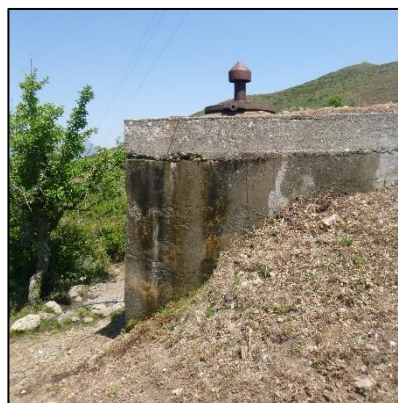
- Des suintements importants ont lieu à la jonction entre l'élévation béton et la dalle béton du toit.
- Des fissures sont visibles sur l'élévation béton, à la fois à l'intérieur et à l'extérieur de l'ouvrage. Le réservoir étant rempli le jour de la visite, il n'est pas possible d'examiner précisément les parties en eau.
- Un particulier est alimenté directement par la vidange du réservoir : la vanne de vidange reste ouverte en permanence et cela implique une coupure d'eau pour le particulier en cas de vidange du réservoir.

Photo 22 : Réservoir 2, vue générale, fissures extérieures et suintements (TPAe, 15/06/2017)

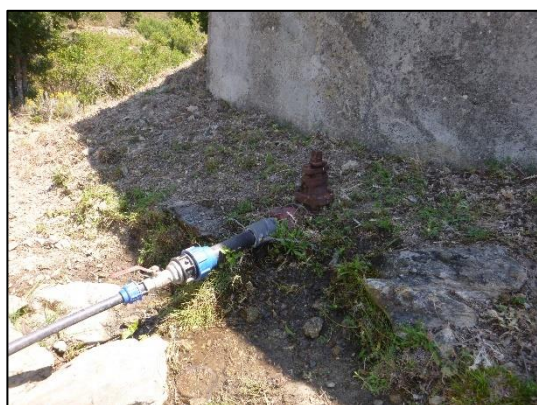
Photo 23 : Vanne de vidange du réservoir 2, raccordée à un branchement particulier (TPAe, 15/06/2017)

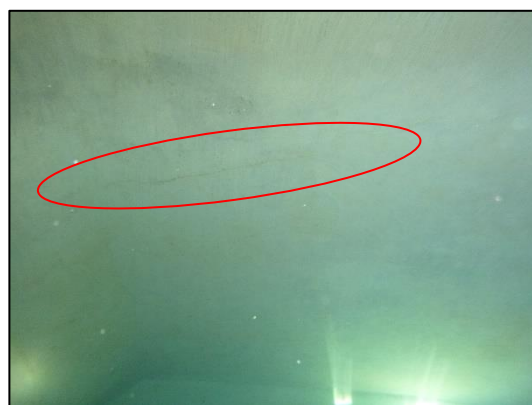
Photo 24 : Fissure à l'intérieur du réservoir 2 (TPAe, 15/06/2017)

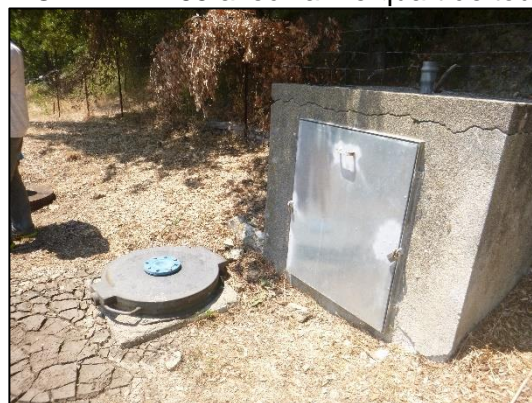
*Photo 26 : Chambre des vannes et compartiment d'entrée dans le réservoir de POGGIOLO (TPAe, 15/06/2017)*

**Etat général :** Les équipements sont fonctionnels. Une fissure est à signaler sur tout le pourtour de l'ouvrage de génie civil au niveau du scellement de l'élévation et de la dalle supérieure.

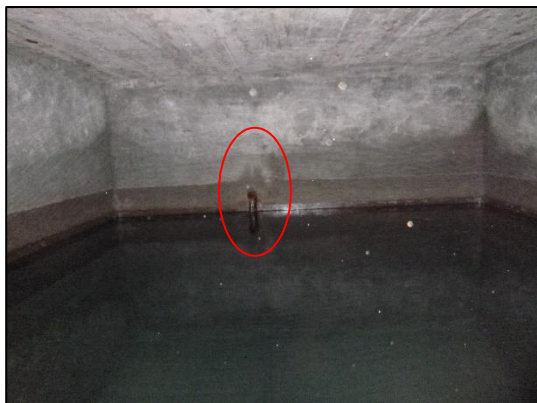
Un jeu de vanne placé à l'entrée du hameau en face de la fontaine permet de by-passer le réservoir. Ce jeu de vannes n'est plus fonctionnel : les vannes ne ferment plus.

Photo 33 : Intérieur du réservoir de PIEDIVALDO avec la conduite d'adduction (TPAe, 15/06/2017)

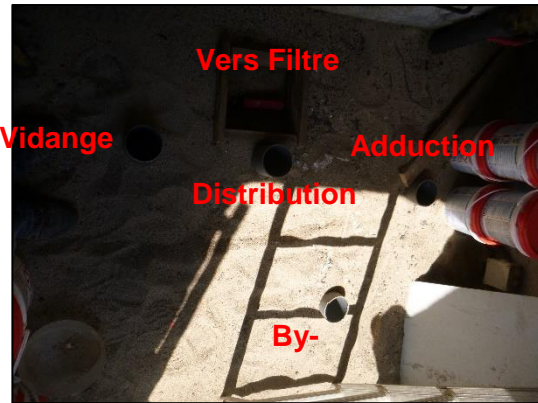
Photo 39 : Chambre des vannes du réservoir de FIUMINALE : vannes et conduites ensablées (TPAe, 15/06/2017)

- La porte d'accès à la chambre des vannes présente des tâches de rouilles.
- L'aggloméré est visible en bas du réservoir : partie initialement enterrée mais l'érosion du sol en place l'a mis à l'air libre.
- Le plafond intérieur du réservoir est irrégulier (pas de revêtement et lissage). Le réservoir étant rempli jusqu'au niveau du trop-plein le jour de la visite, il n'est pas possible d'examiner les parties en eau. A priori, le réservoir ne comporte pas de fissure.
