# **COMMUNE DE REZZA**

# **Diagnostic et schéma directeur d'alimentation en eau potable**

**Rapport final**

**CETA Environnement**

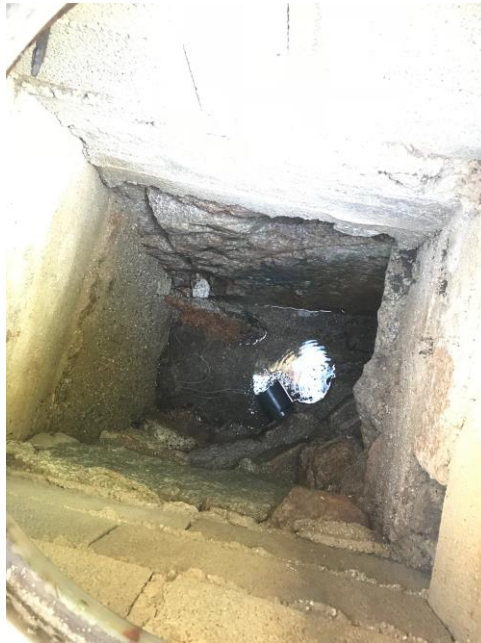
**Figure 7 : Ouvrage de captage de la source de Smargine haute**

L'eau provient directement d'une fissure dans la roche et s'évacue via une canalisation dépourvue de crépine. Il ne possède pas non plus de vidange et de trop-plein. Des sédiments et quelques racines sont présent dans le fond de l'ouvrage.

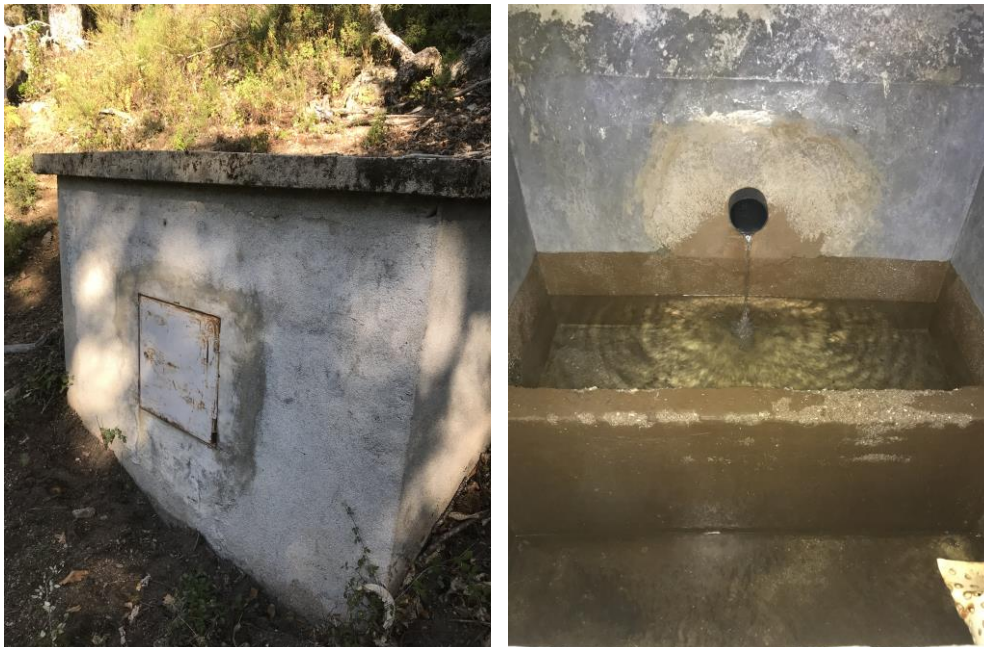
**Figure 9 : Ouvrage de captage des sources de Frasselli**

L'intérieur des ouvrages est aménagé en 2 bassins séparés par un seuil, permettant une décantation primaire de l'eau. On a pu constater la présence de sédiments au fond des bassins.

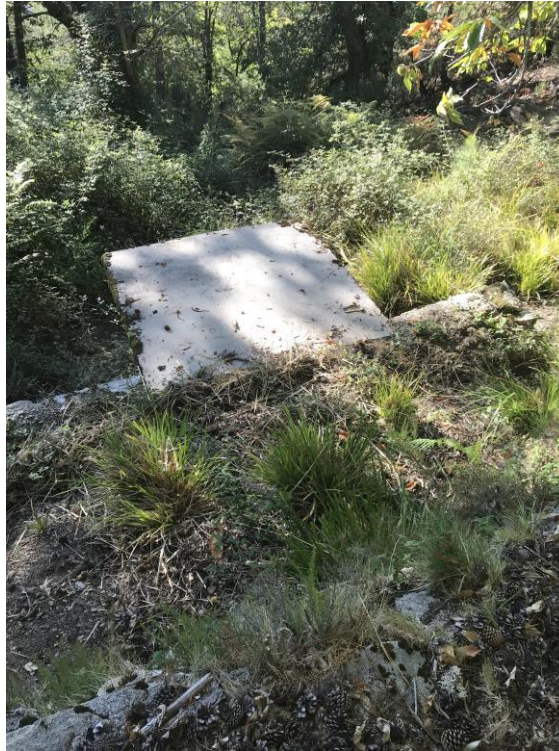
**Figure 10 : Environnement du captage de la source de Frasselli n°2**

A l'amont immédiat de l'ouvrage de captage (photo ci-après), de la source n°2, on observe une zone humide et une végétation hydrophile. Les racines pouvant venir obstruer les venues d'eau dans la canalisation.

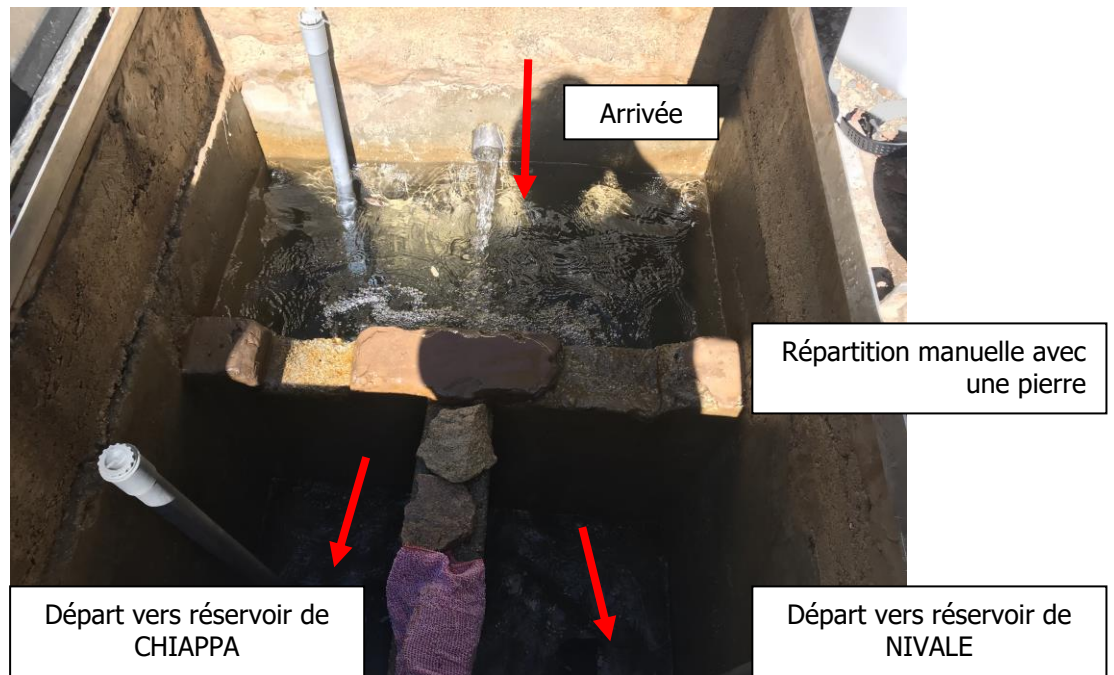
**Le volume de stockage de ce réservoir est de 45 m<sup>3</sup>.**

Le réservoir est semi-enterré, de forme rectangulaire et d'une surface d'environ 18 m<sup>2</sup>.

L'échelle dans le bassin est corrodée.

**Le revêtement intérieur est dans un état moyen. Des défauts d'étanchéités sont apparents. Les organes de la chambre des vannes sont à remplacer.**

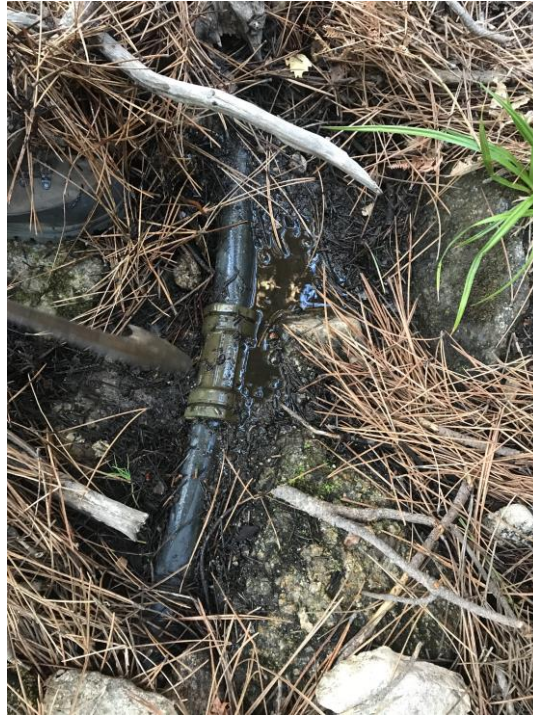
**Figure 15 : Fuite sur canalisation d'adduction**

Le réseau d'adduction est détaillé dans le synoptique. Globalement le rendement du réseau d'adduction est très satisfaisant.

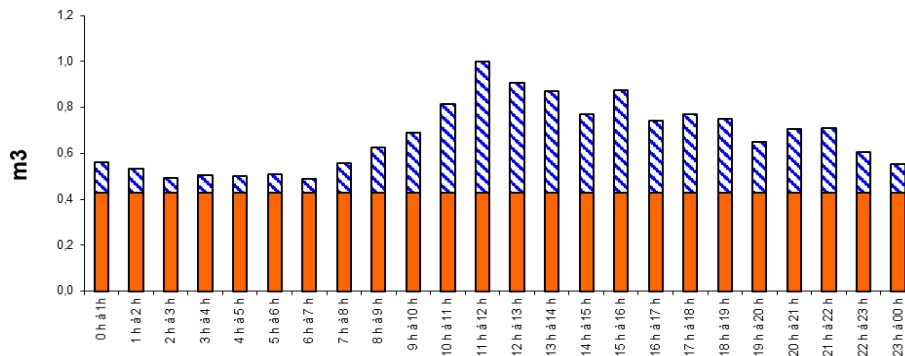
**Figure 17 : Profil de la distribution journalière moyenne sur le réseau de Chiappa**

Le **volume horaire minimum** est de **0,43 m<sup>3</sup>/h**, ce qui pourrait correspondre au **volume de fuite** sur cette branche du réseau.

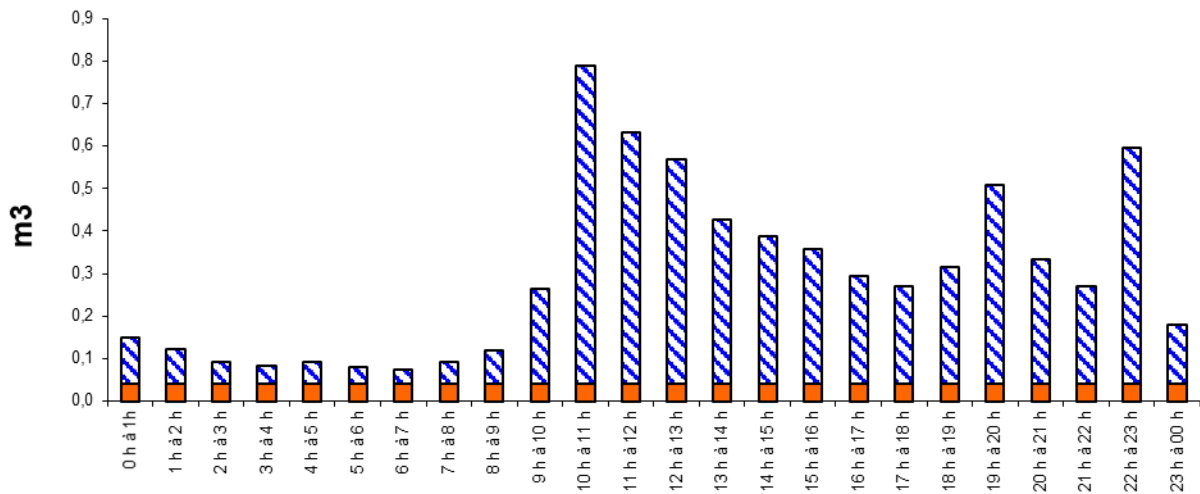
**Figure 20 : Profil de la distribution journalière moyenne sur le réseau de Nivale**

Le **volume horaire minimum** est de **0,04 m³/h**, ce qui pourrait correspondre au **volume de fuite** sur cette branche du réseau.

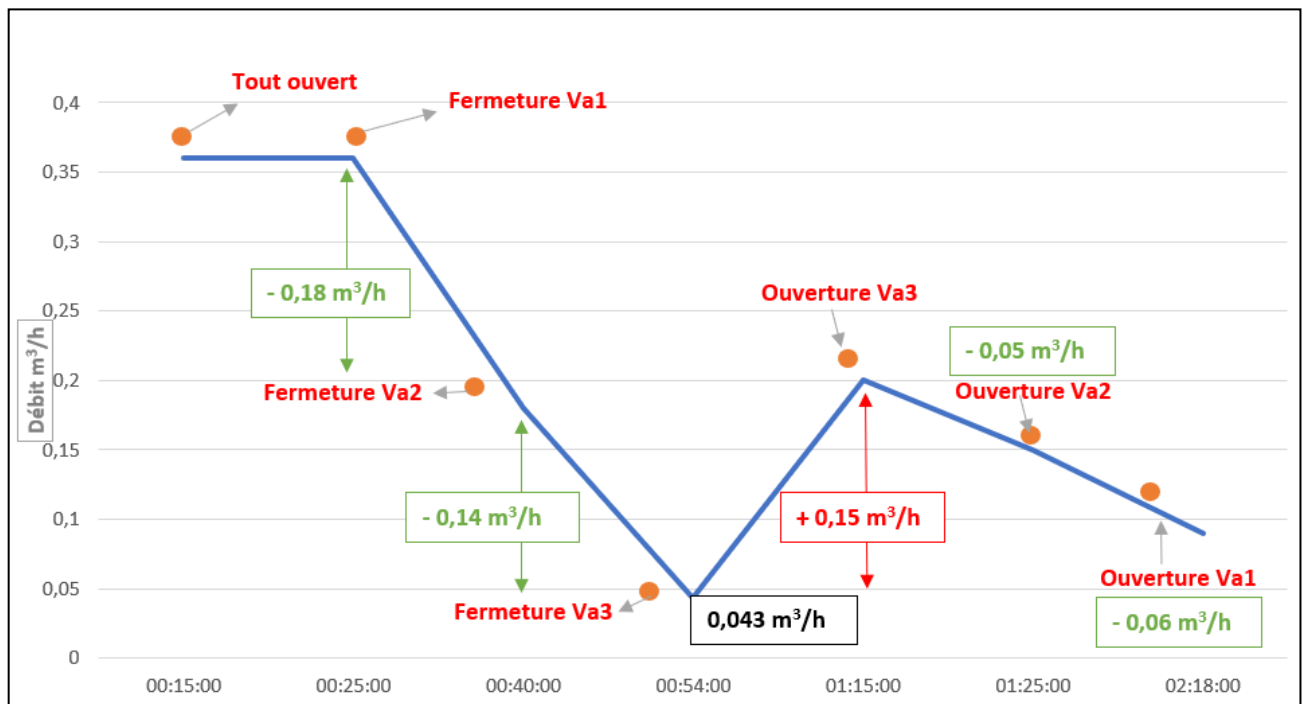
**Figure 28 : Résultats de la sectorisation nocturne**

Le réseau de Chiappa présentait un débit initial à 00h15 de **0.36 m³/h**.

Après réouverture de toute les vannes, le débit de fuite était inférieur à celui de départ, soit **0.06 m³/h**.

Ceci s'expliquant notamment la suppression des consommations pouvant être encore observées à l'heure de départ. Le débit de fuite retenu sur le réseau de Chiappa est donc de 0.06 m³/h soit **1.44 m³/j**.

Après observation sur le terrain et discussion avec le maire de la commune, le débit provient d'un ou plusieurs branchements privés. Le réseau de distribution ne présente à ce jour aucune fuite notable.
