# COOPERATIVE A.T.EAU

## Chambre de sous comptage Saint Jean de Bournay

Date de la visite : 13/02/2017

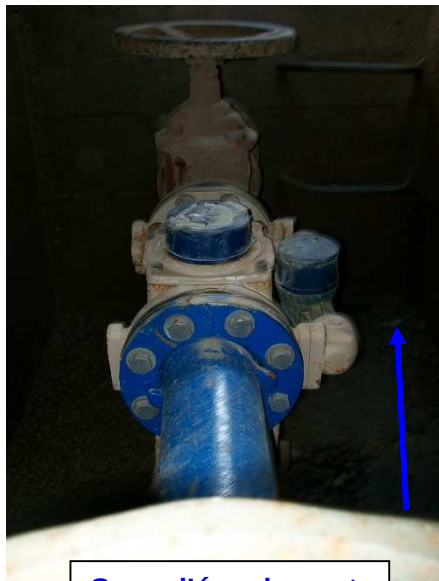
| Localisation / accessibilité : | | Illustrations : |
|---|---|---|
| Appareils de fontainerie : | Traces de corrosion | |

| Etat (suite) | | Illustrations : |
|---|---|---|
| Echelle : | Echelons en ferraille (traces de corrosion) | |

| Etat (suite) | | Illustrations : |
|---|---|---|
| <ul style="list-style-type: none"><li>Mise en place d'un satellite de télégestion autonome en énergie pour report des index compteurs.</li><li>Remplacement du dispositif de comptage &gt; 10 ans.</li><li>Inverser le positionnement de la vanne amont DN 100 avec la boîte à boue.</li></ul> | | |

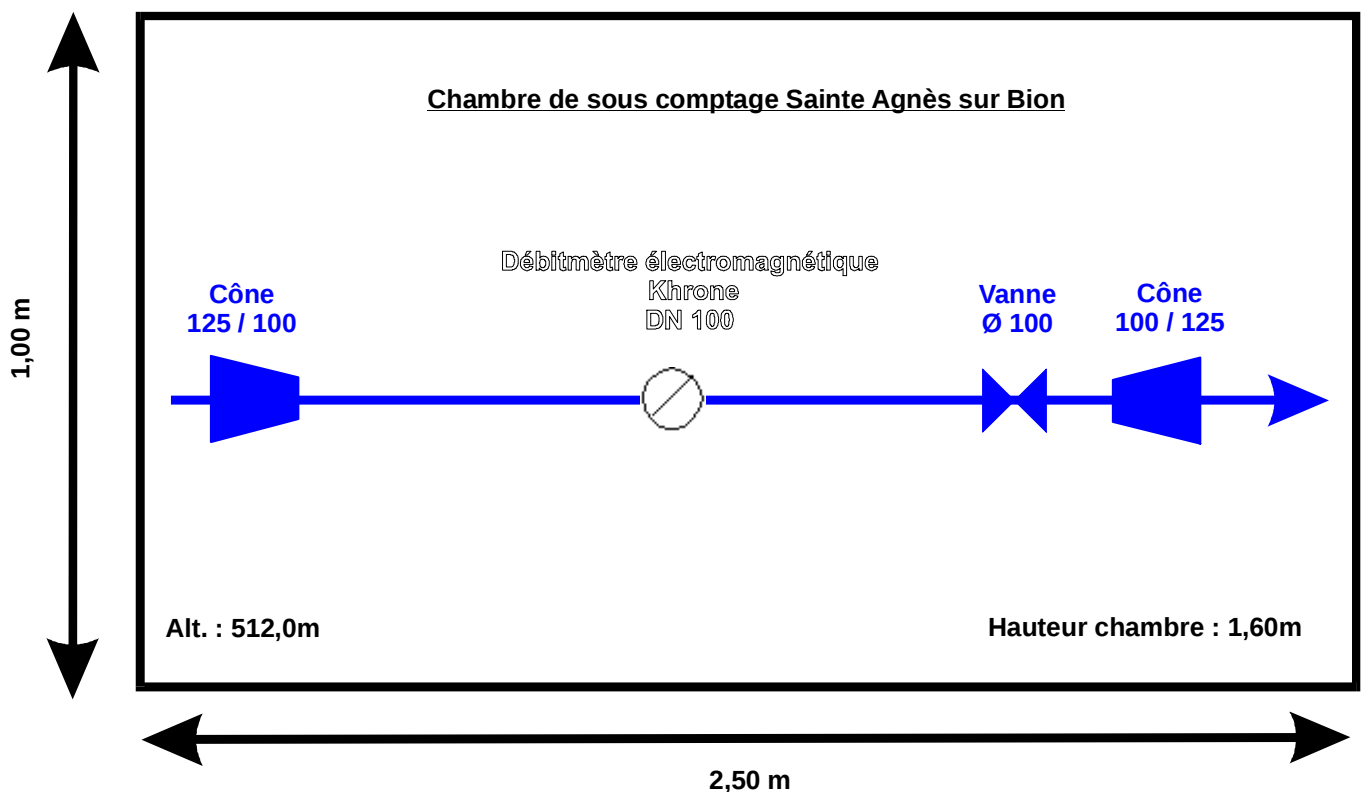
### Schéma de fonctionnement du réservoir :

Suite à dysfonctionnements répétitifs (batterie HS), le débitmètre a été changée début 2017.

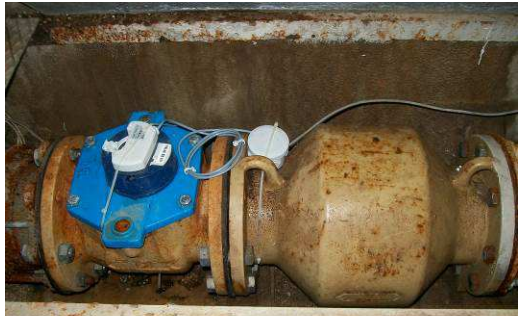
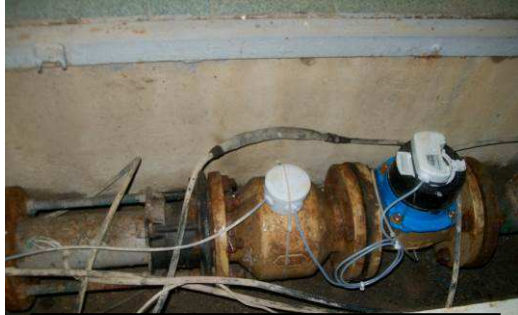
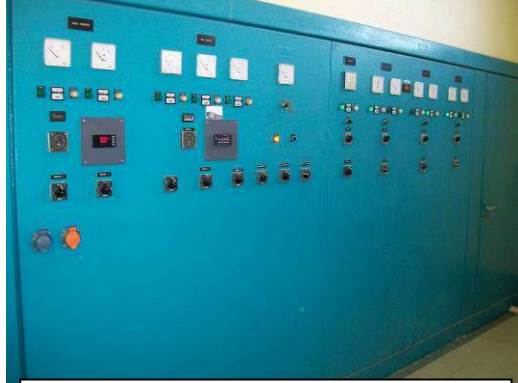
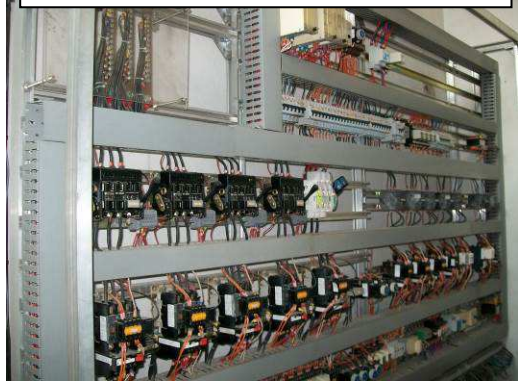
| Dispositif de pompage (suite) : | | Illustrations (suite) : |
|---|---|---|
| Appareils de fontainerie : | Légères traces de corrosion | |
| Canalisations : | Légères traces de corrosion | |

| Observations / Actions à entreprendre : | Illustrations (suite) : |
|---|---|
| <ul style="list-style-type: none"><li>• Réfection de l'armoire électrique de commande pompage.</li><li>• Remplacement des capots fougues d'accès aux puits en fonte lourde par des capots en Inox avec cheminées d'aération.</li><li>• Renouvellement des canalisations et équipements hydrauliques à l'intérieur des puits (traces de corrosion avancée).</li><li>• Remplacement des mécanismes des compteurs de pompage (court terme).</li><li>• Remplacement des échelles d'accès à l'intérieur des puits (en ferraille rouillée) par des échelles en Inox avec crinolines.</li></ul> | <div data-bbox="922 293 1442 678"><p data-bbox="954 622 1417 667">Compteur pompage bas service</p></div> <div data-bbox="922 712 1442 1095"><p data-bbox="954 1041 1417 1086">Compteur pompage haut service</p></div> <div data-bbox="922 1128 1442 1554"><p data-bbox="954 1525 1417 1570">Armoires de commande pompage</p></div> <div data-bbox="922 1554 1442 1935"></div> |

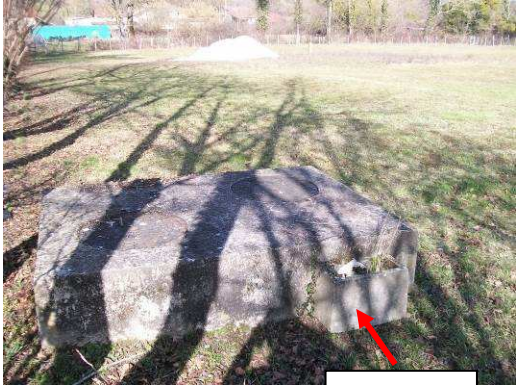
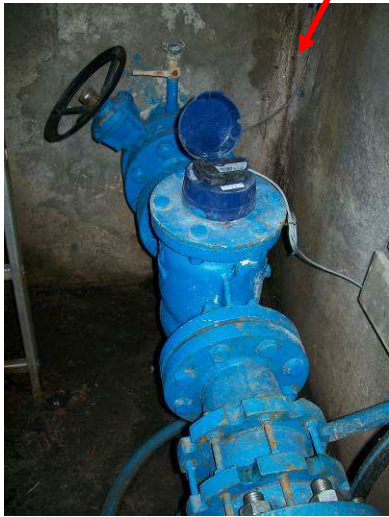
| Dispositif de pompage (suite) : | | Illustrations (suite) : |
|---|---|---|
| Aération : | Les puits ne sont pas aérés | |
| Capots d'accès à l'intérieur des puits et bâche : | Pas d'aération | |

| Observations / Actions à entreprendre : | Illustrations (suite) : |
|---|---|
| <ul style="list-style-type: none"><li>• Remplacement des regards d'accès aux puits en fonte par des capots en Inox avec cheminées d'aération.</li><li>• Renouvellement des canalisations et équipements hydrauliques à l'intérieur des puits (traces de corrosion avancée).</li><li>• Remplacement des mécanismes des compteurs de pompage dans les puits (court terme).</li><li>• Remplacement des échelles d'accès à l'intérieur des puits (en ferraille rouillée) par des échelles en Inox avec crinolines.</li></ul> | <p>Puits 2</p> |

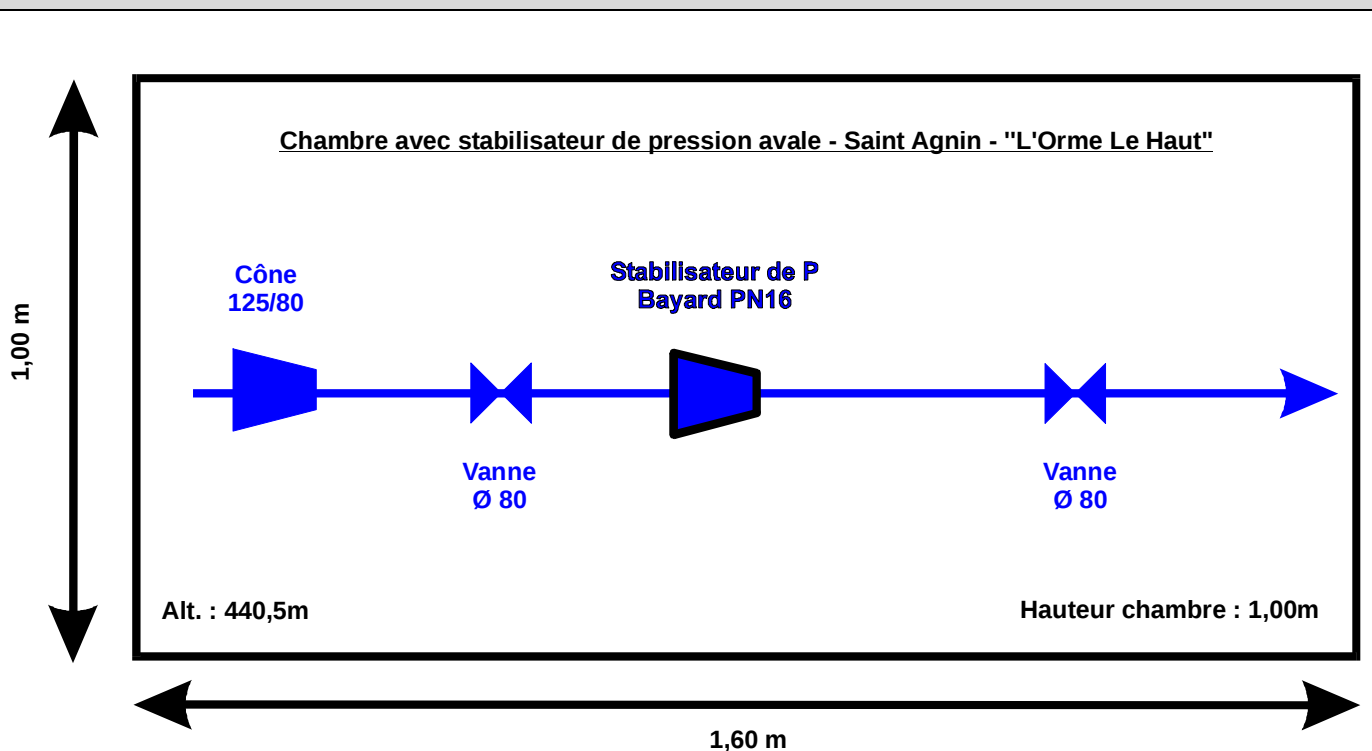
### Schéma de fonctionnement du réservoir :

La pression amont est très importante sur ce réseau (environ 12 bars). Il est donc important de veiller à réaliser l'entretien du dispositif de manière régulière.

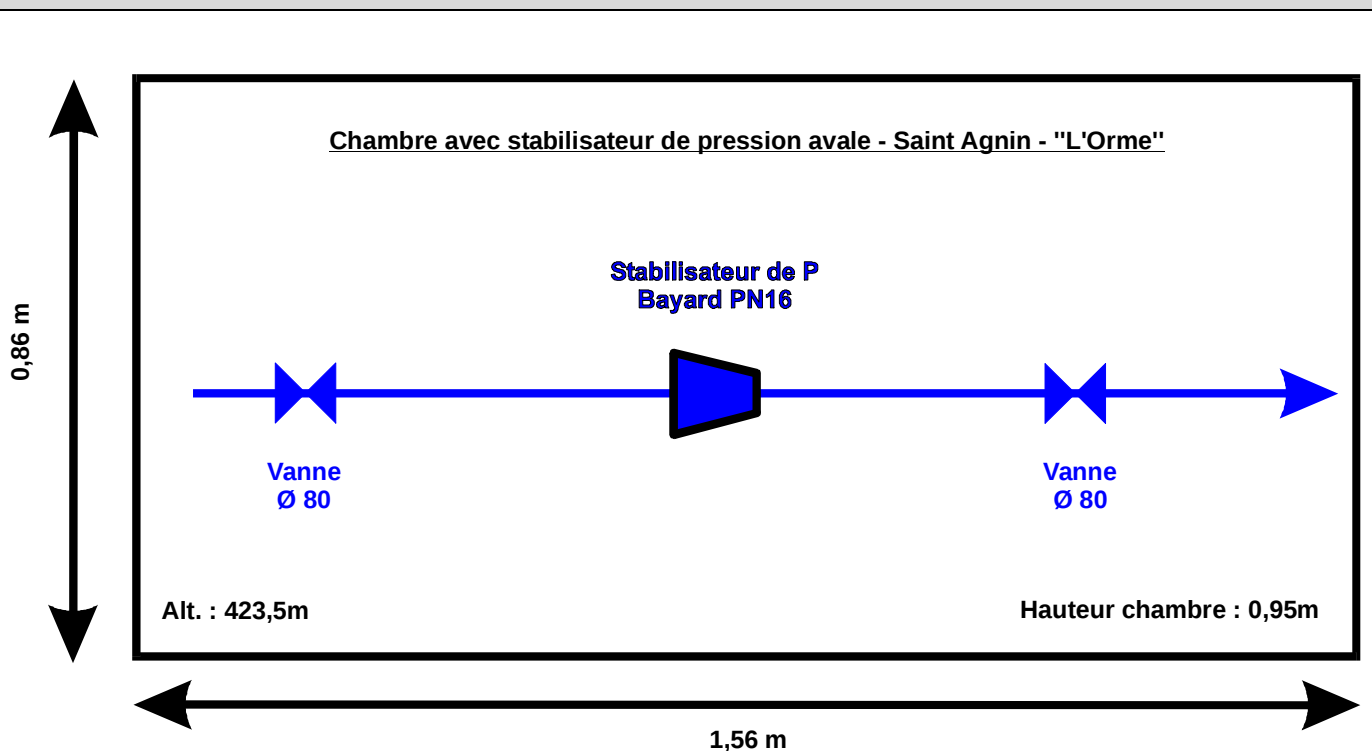
### Schéma de fonctionnement du réservoir :

La pression amont est très importante sur ce réseau (environ 12 bars). Il est donc important de veiller à réaliser l'entretien du dispositif de manière régulière.

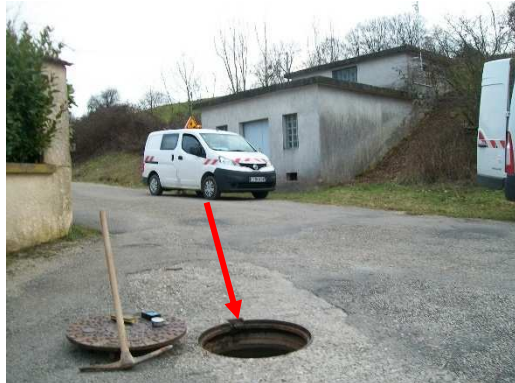
Etat médiocre (traces de corrosion)

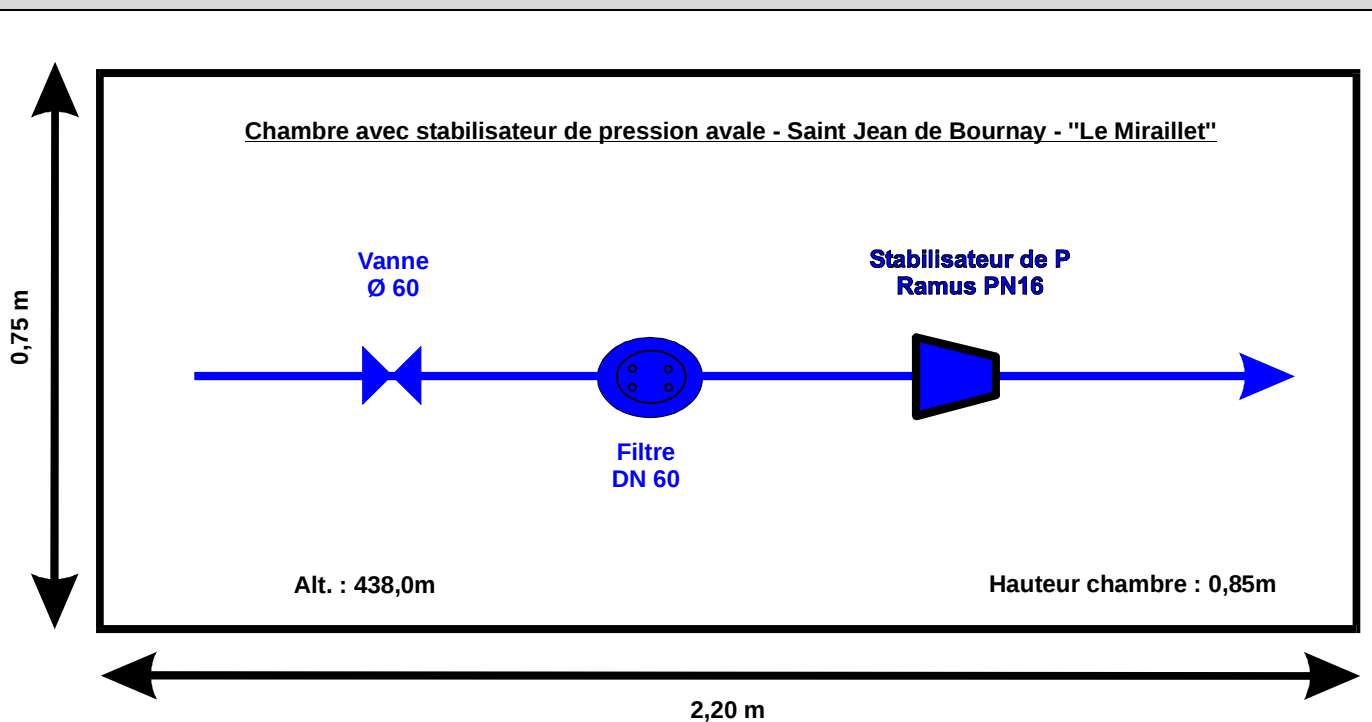
### Schéma de fonctionnement du réservoir :

Les pressions n'étaient pas mesurables (portes manomètres bouchés) le jour de notre visite.

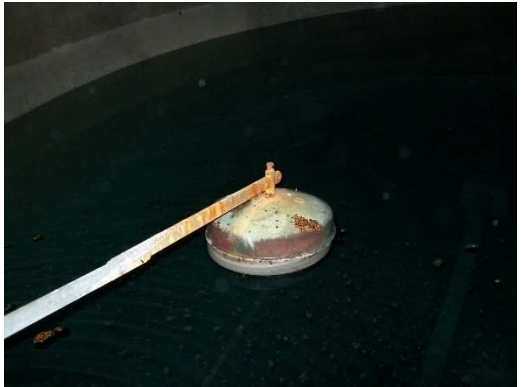
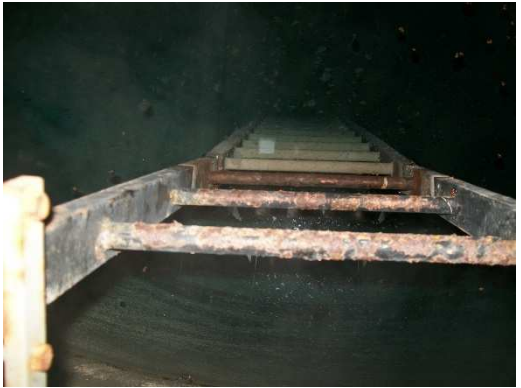
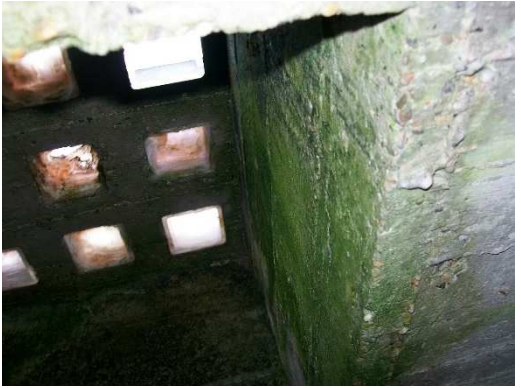
| Etat (suite) | | Illustrations : |
|---|---|---|
| Echelles : | <p>Echelle d'accès à la cuve en ferraille (bon état)</p> <p>Echelle d'accès à l'intérieur de la cuve en ferraille rouillée</p> <p>Absence de crinolines</p> | |
| Capot d'accès à l'intérieur de la cuve : | En ferraille rouillée | |

L'aération de l'ouvrage semble insuffisante. On note la présence d'algues sur les parois et capot qui témoigne d'une certaine humidité.
