Schéma directeur du système
d'assainissement de la STEU
d'Ambérieux-en-Dombes

Rapport de phase 3

01642122 | Novembre 2018 | v1

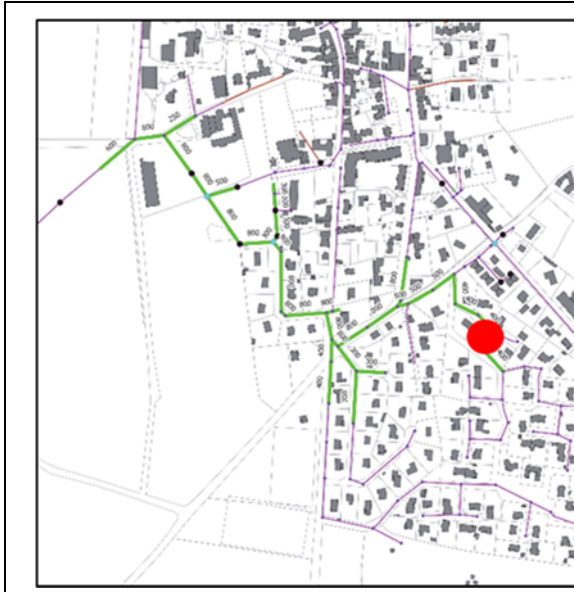
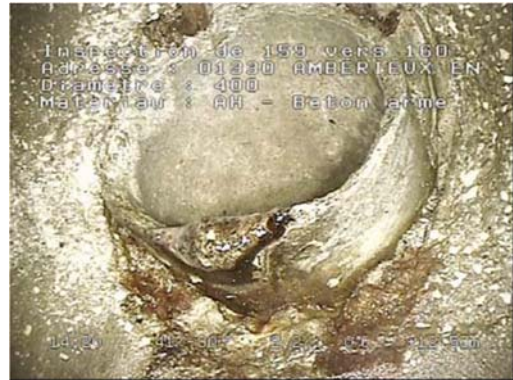
- Rue Burlat / Impasse des Griottes (171 ml Ø400 béton) :

Infiltration

Ces collecteurs sont jugés en mauvais état selon notre méthode d'analyse. L'ensemble des collecteurs jugés en mauvais état drainent 1.20 l/s, soit 104 m³/j en période de moyennes eaux telle que celle interceptée lors des inspections nocturnes réalisées en mars 2018. Les autres collecteurs, dont l'état a été jugé moyen / bon, drainent au global un volume non négligeable d'eaux claires mais les intrusions sont davantage diffuses ou se produisent dans les canalisations de branchement (non inspectées).

Un programme de travaux de réhabilitation et de remplacement des conduites défectueuses sera proposé dans le schéma directeur (phase 4).

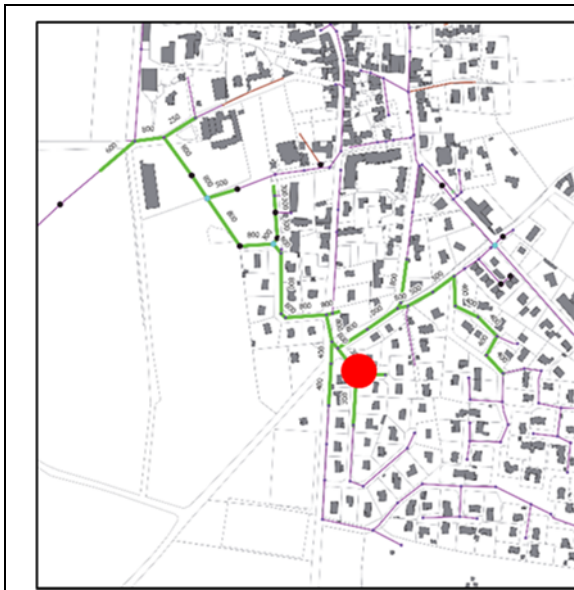
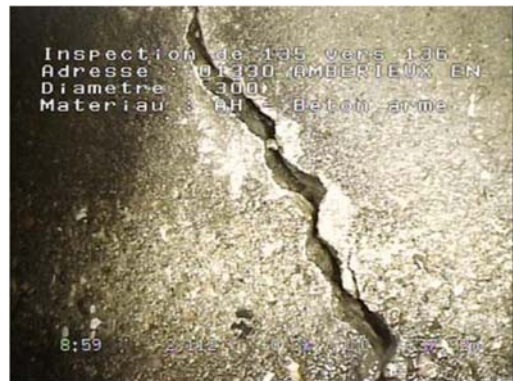
- Rue des Lilas / Impasse des Rosiers (150 ml Ø300 béton) :

Fissure ouverte

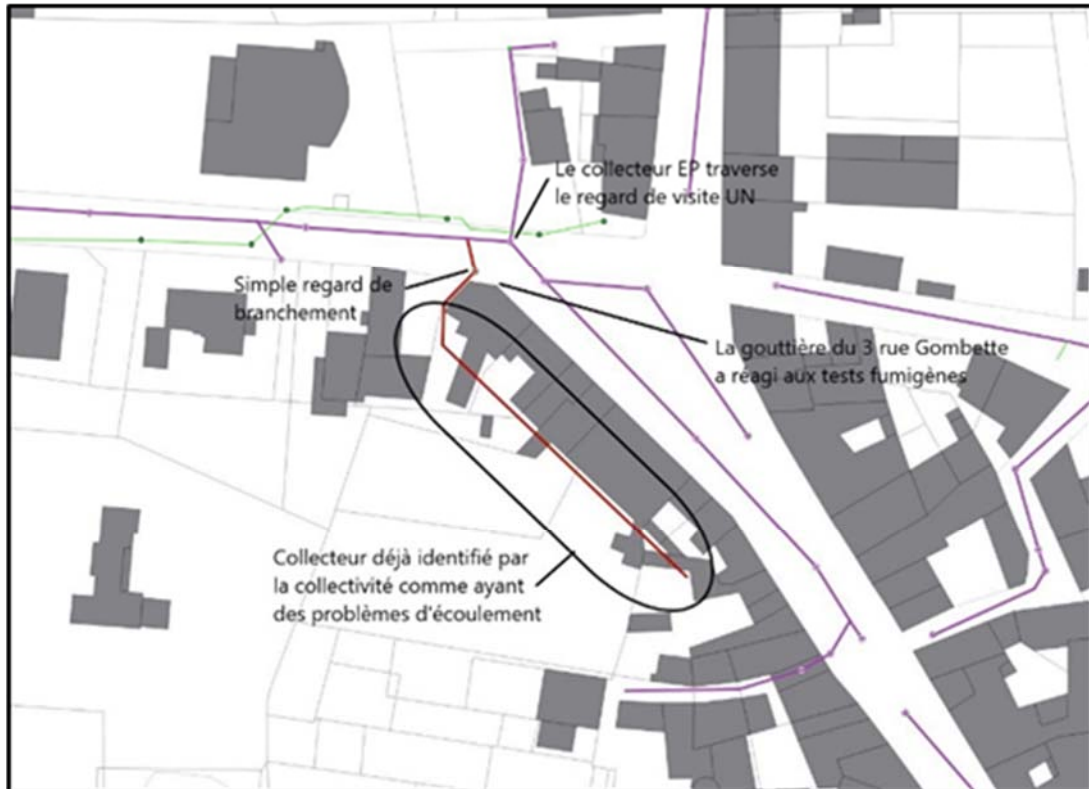
Figure 3-1 : Dysfonctionnements du secteur de la rue Gombette

Les dysfonctionnements du réseau UN à l'arrière des habitations de la rue Gombette (surcharges par temps de pluie compte tenu des gouttières raccordées et problème d'odeur) sont d'ordre privé. L'extrait de plan suivant résume les problématiques de ce secteur :

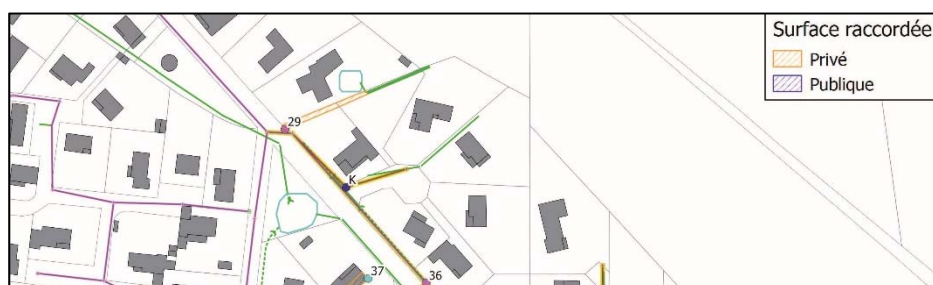
Figure 3-2 : Anomalie relevée à l'intersection Route du Gouverneur / rue Reverchon

Une anomalie non identifiée est également à noter à l'intersection Route du Gouverneur / rue Reverchon. La connexion avec le trop-plein d'une mare est suspectée.
