## Commune de Brette Captage de Fontbonne

Unités de  
distribution  
Raynauds-Villard

## Commune de Brette Captage de Bouraille

Unité de  
distribution  
**Le Monestier**

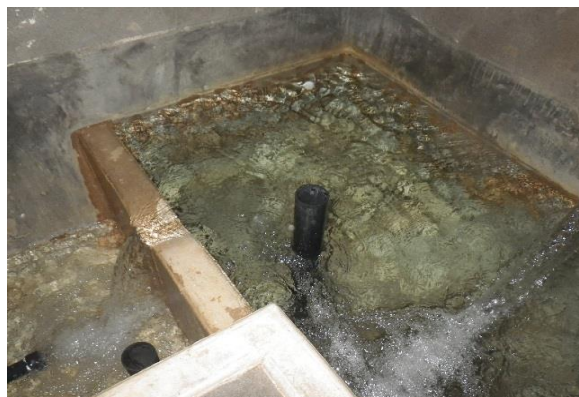
Vue du bac pieds secs

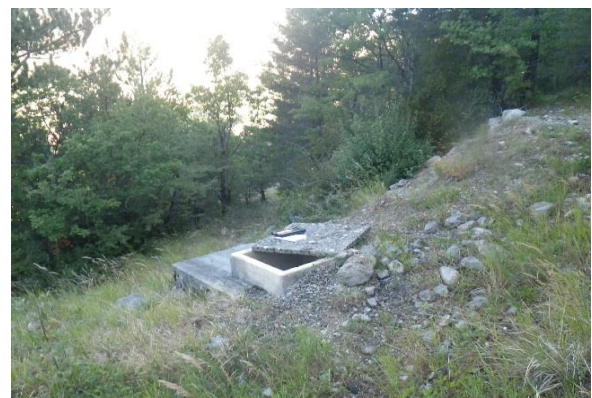
Vue extérieure du captage

- L'ouvrage est incliné à cause de mouvements de terrain mais l'état de la maçonnerie est bon.
- Le capot n'est pas étanche et sans aération, l'ouverture du captage s'effectue par une dalle béton à translater.
- Le drain d'arrivée au niveau du bac de décantation présente des racines.
- Le trop plein coulait lors de la visite, l'exutoire de celui-ci n'est pas équipé d'un clapet-anti-retour. Les caractéristiques de la canalisation d'arrivée ne sont pas mesurables, elles pourront être prises lors de sa vidange. La conduite de départ des eaux n'est pas équipée de crépine.

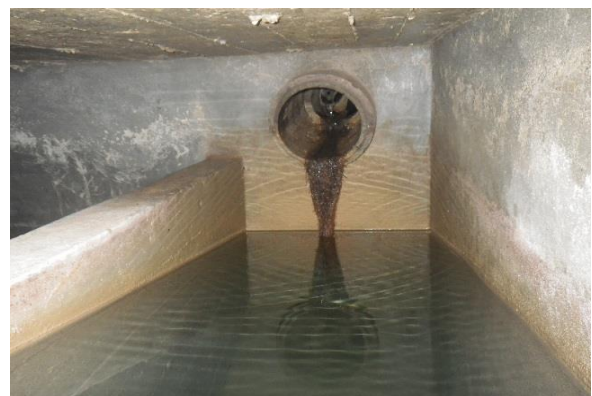
Vue intérieure du captage

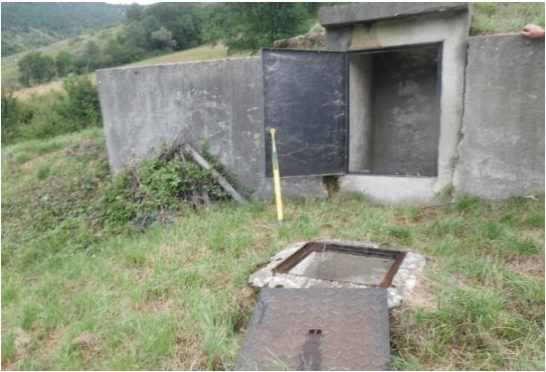
Accès cuve

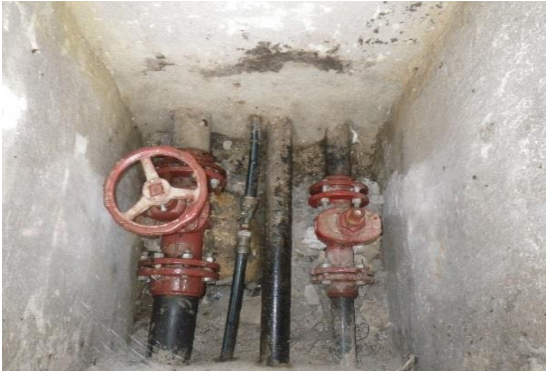
Chambre de vannes (par porte non verrouillée)

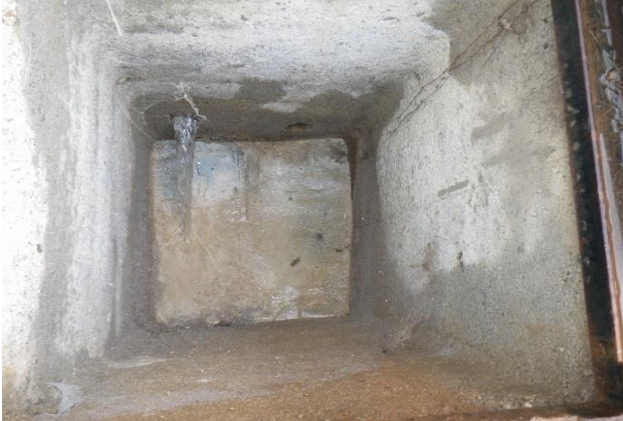
-Le trop-plein de la fontaine coulait lors de la visite de l'ouvrage, son débit a été mesuré à 0,35 l/s le 13 novembre 2017. L'exutoire du trop plein principal n'est pas équipé d'un clapet anti retour.

Regard d'évacuation du trop plein en PE 63 mm

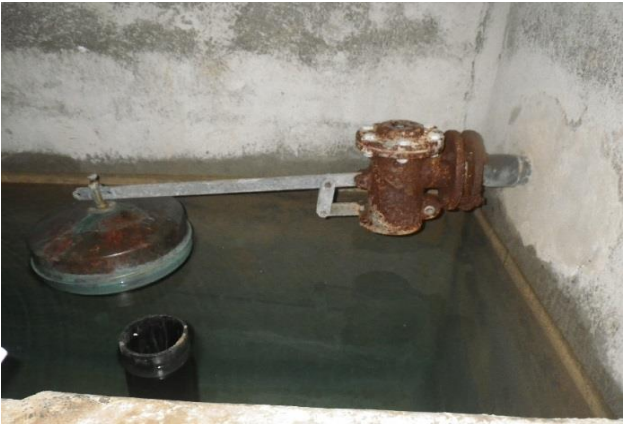
Robinet flotteur -arrivée du captage de Bouraille et trop

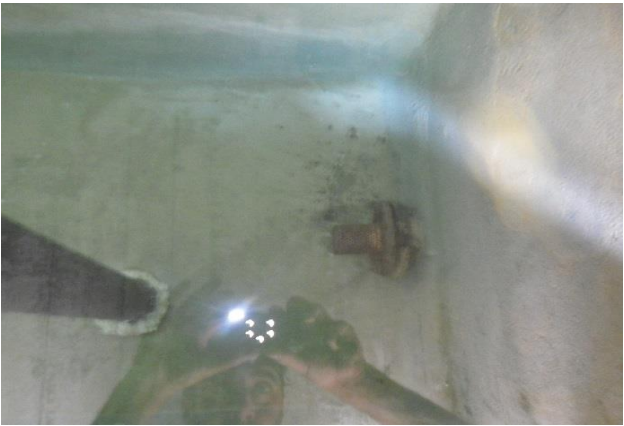
Crépine - départ des eaux

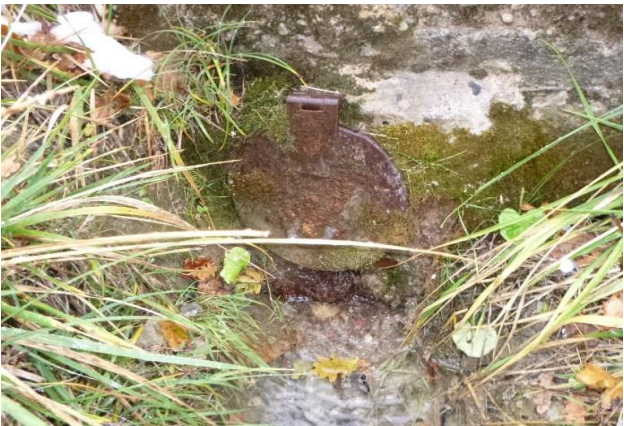
-Lors de la visite le trop-plein ne coulait pas,l'exutoire du trop-plein est   quip   d'un clapet anti-retour.

Exutoire Trop plein
