# COMMUNAUTE DE COMMUNES DU PAYS DE GEX

## Etude préliminaire relative à la stabilité des talus sur le site des Lagunes COMMUNE DE FEIGERES (74)

### Mission géotechnique G1

Gières, novembre 2017, RP.n°7836

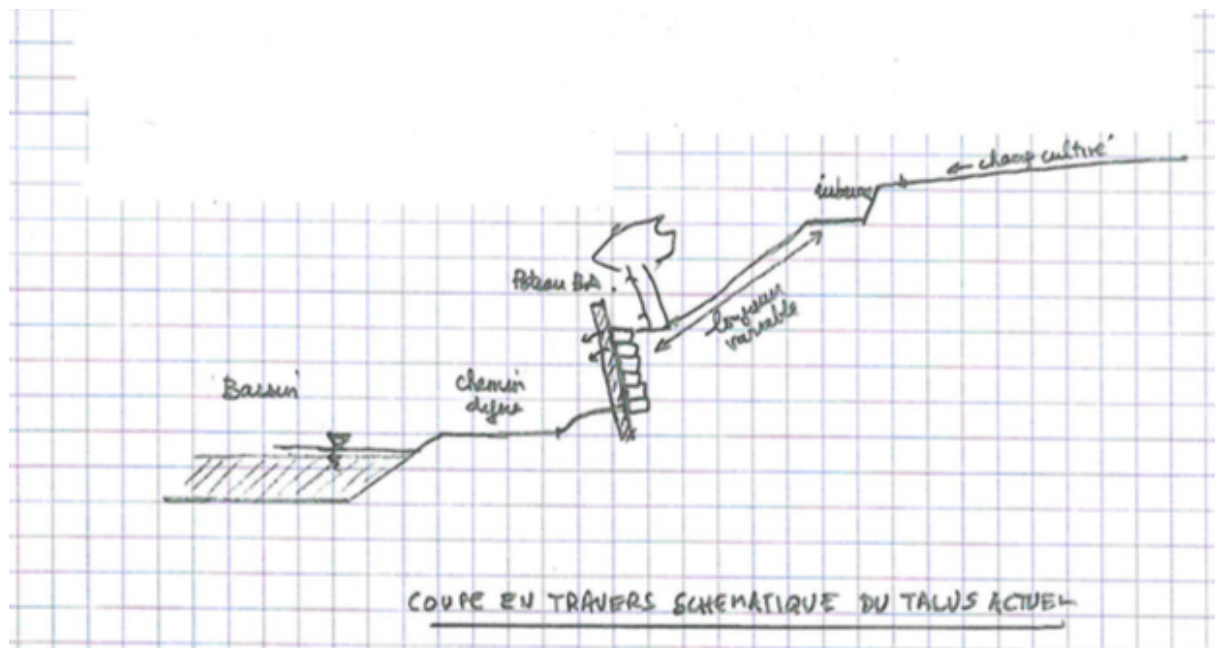
Quant au mur de soutènement amont, ce dernier est constitué de poteaux béton verticaux maintenant des poteaux BA EDF empilés verticalement sur 2,10 m environ (*6/7 poteaux empilées*).

Ce mur de soutènement est fortement dégradé (*basculement du mur – poteaux cassés*). Au centre, au niveau de la digue séparant la lagune amont de deux lagunes aval, sur 15 ml environ et sur 22 ml au bout du mur côté enterré, cette portion du mur présente un déversement important, mais aucune rupture de poteau ou poteau EDF n'a été relevée.
