ASA DU CORPS DES ARROSANTS DE SAINT-CHAMAS / MIRAMAS

Schéma directeur

PHASE 1 : DIAGNOSTIC

*Juin 2016
Version n°2*

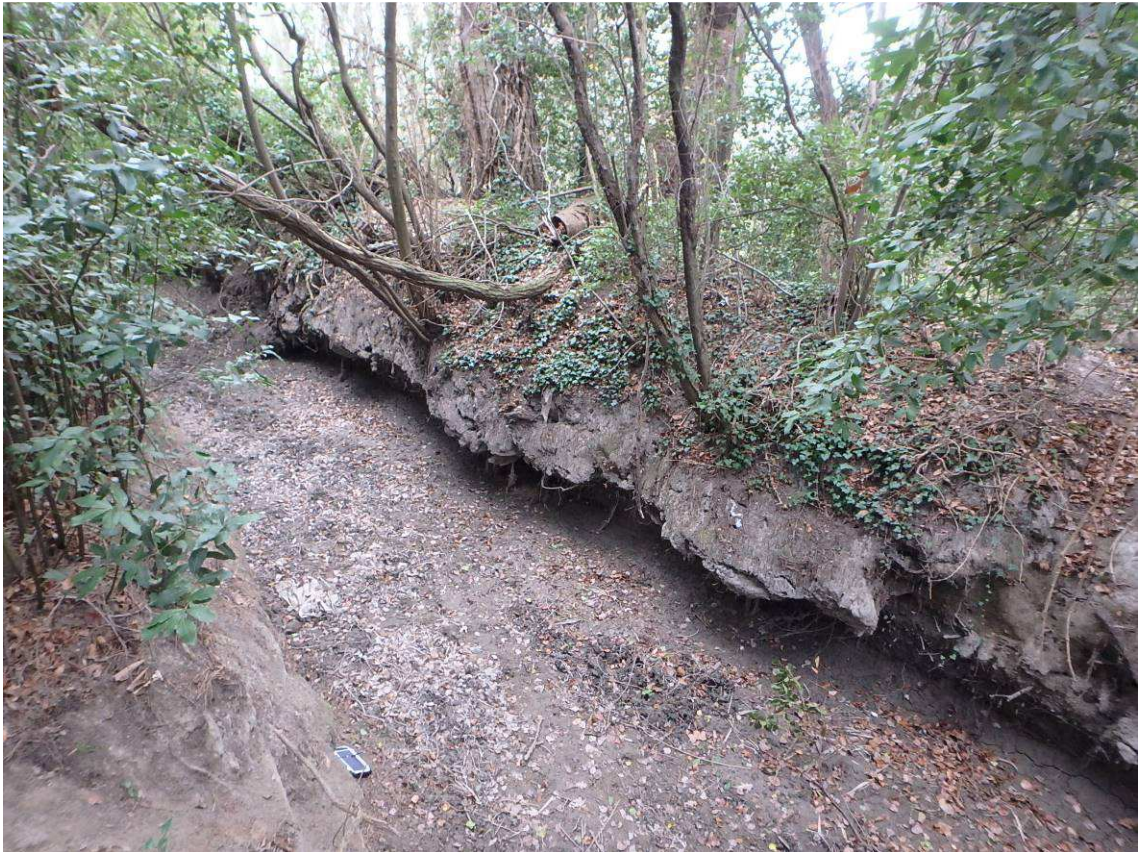
Accumulation de matériaux de curage en berge, végétation inadaptée et affouillement de pied (risque d'effondrement) sur le canal commun.

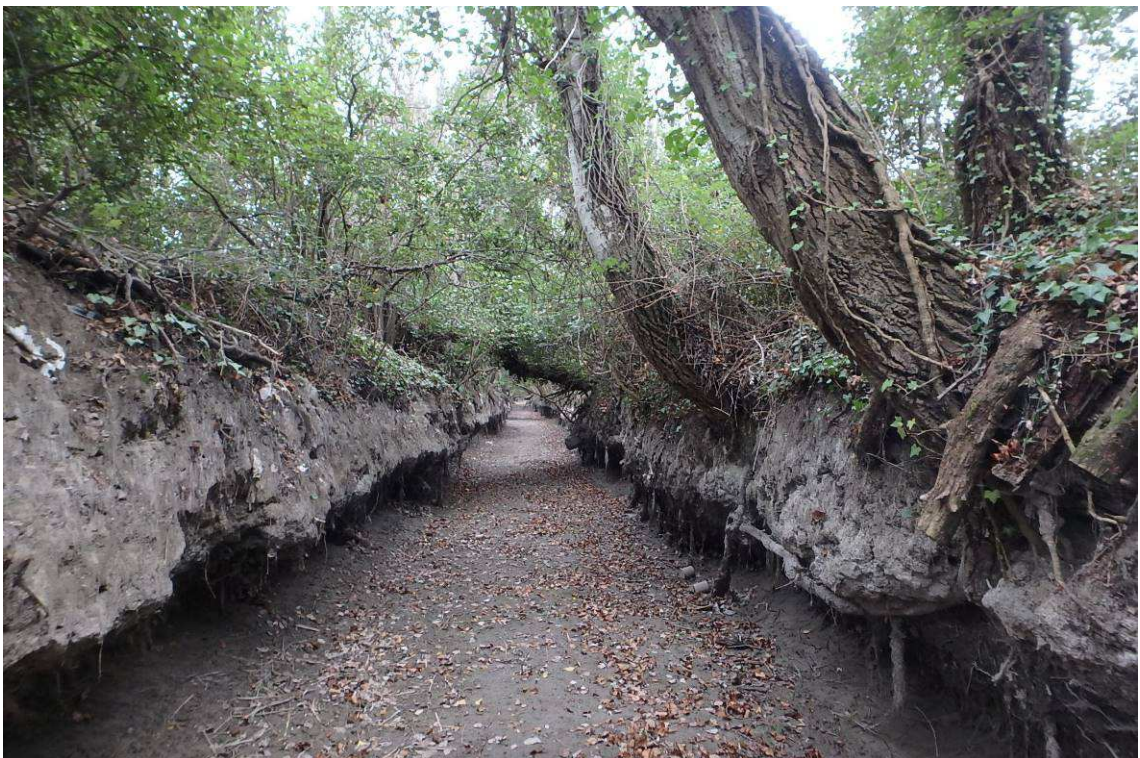
Affouillement de pied de berge et développement de végétation inadaptée sur le canal commun

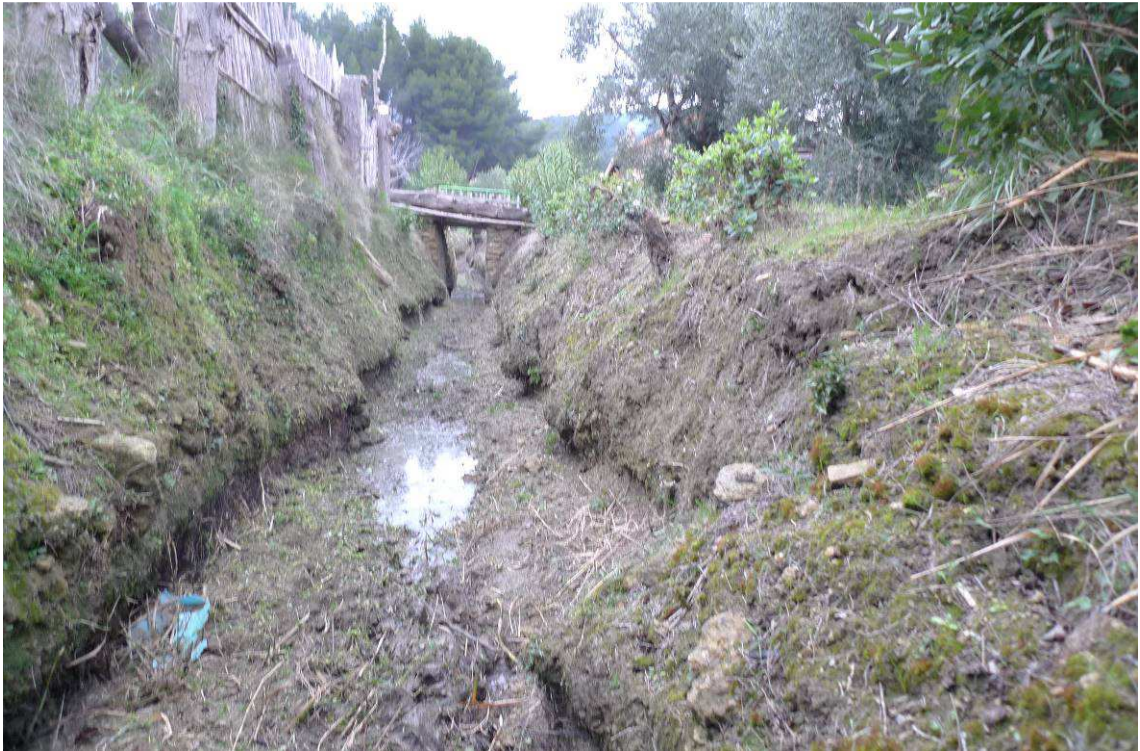
Irrégularité de berge sur le canal de la Dent suite à un glissement (au premier plan à droite)

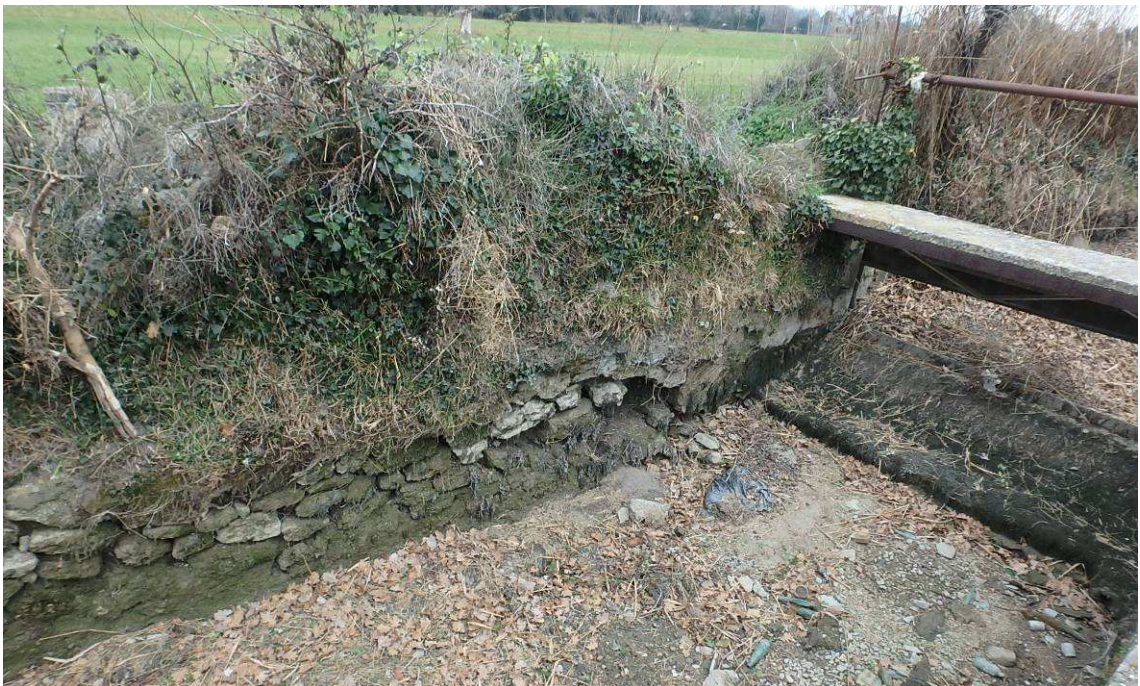
Dégradation de maçonnerie liée au ressaut à l'aval de l'ouvrage (canal commun au droit de la prise du canal du Pougnois)

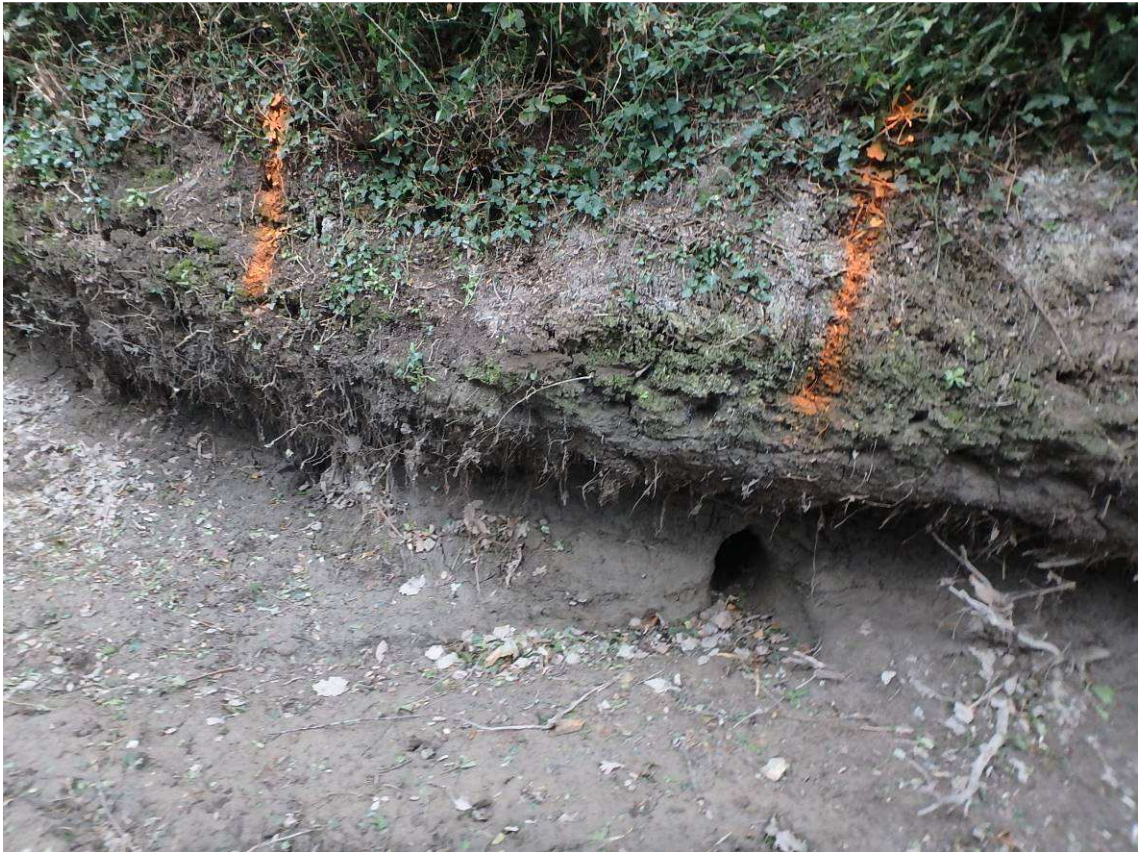
Terrier dans la berge du canal commun

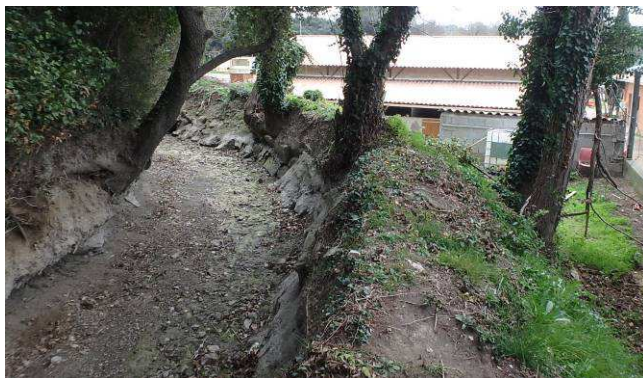
Canal au-dessus du centre équestre. Digue étroite, protection béton sommaire

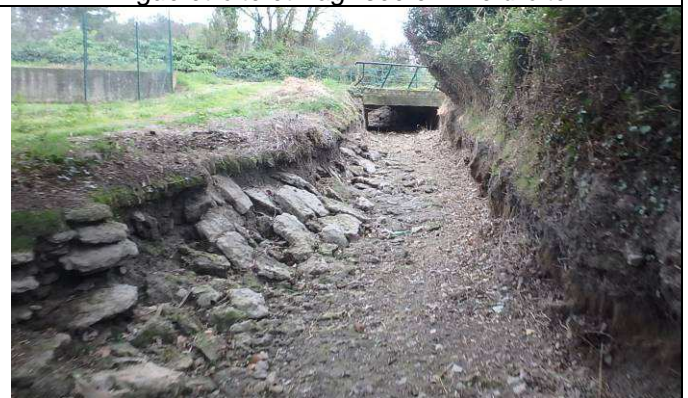
Maçonnerie en ruine à l'aval du tronçon

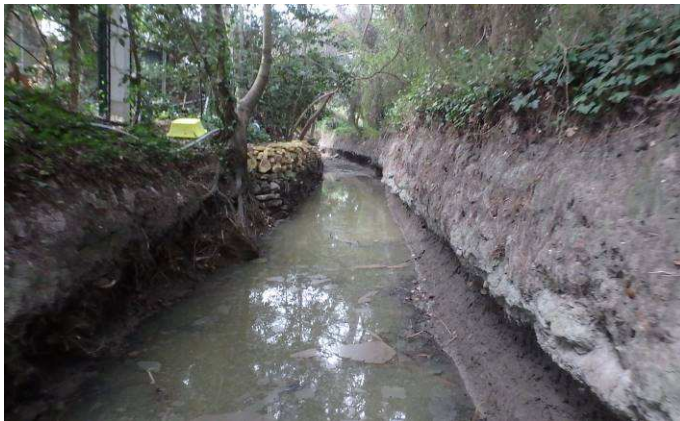
<p><i>Canal commun en aval du chemin de Cabasse. Rejet d'eaux usées suspecté</i></p>

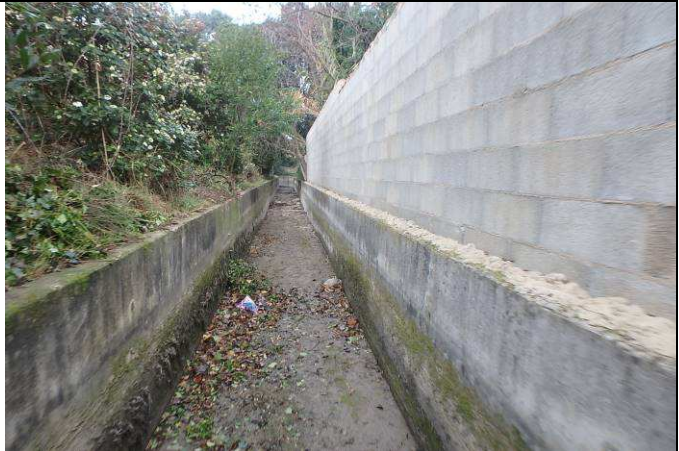
<p><i>Implantation du mur de clôture en haut de berge</i></p>

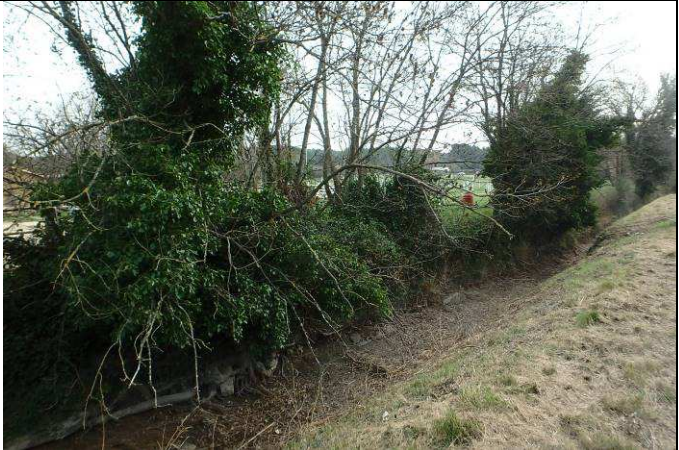
<p><i>Développement de végétation sur la berge gauche instable au droit du centre équestre</i></p>

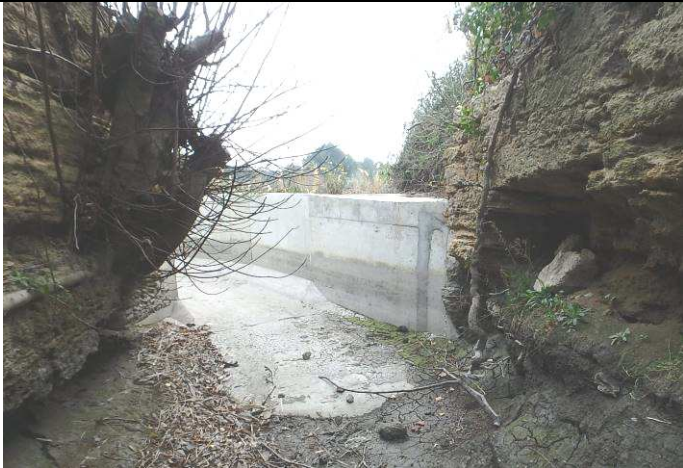
<p><i>Figuier dans la paroi rocheuse en berge gauche</i></p>

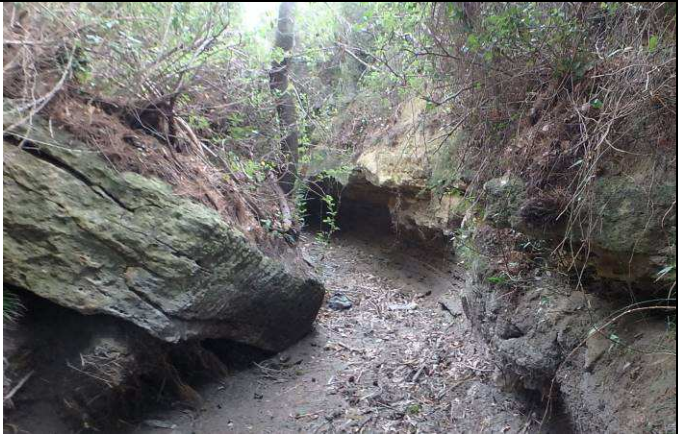
<p><i>Rocher tombé dans le canal en amont du partiteur de la Gardière</i></p>

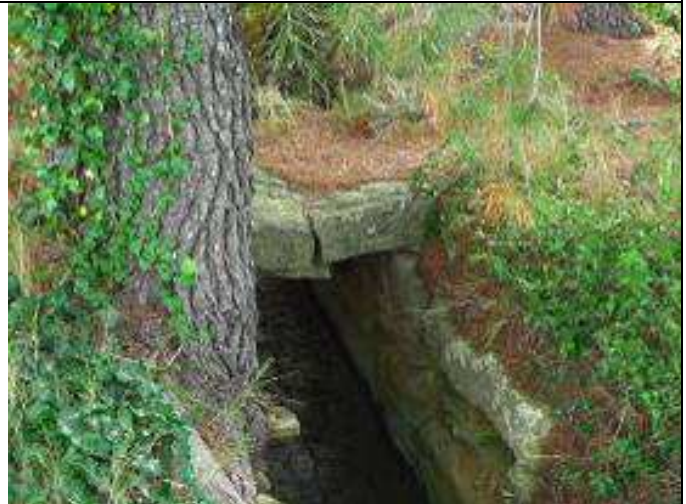
Pierre d'un ouvrage de franchissement fendue

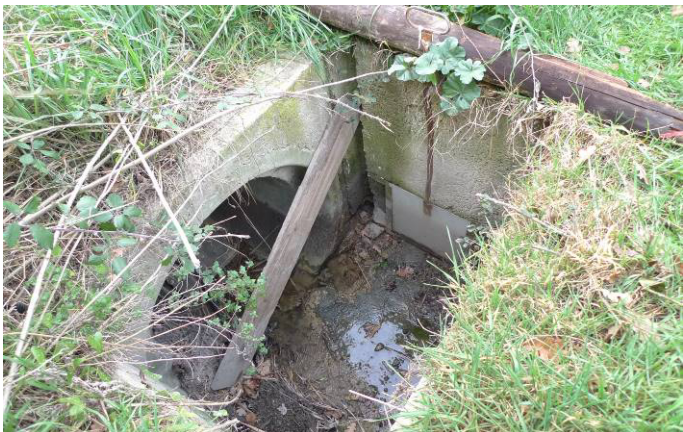
<p><i>Regard de prise non protégé sur le canal de la Dent</i></p>

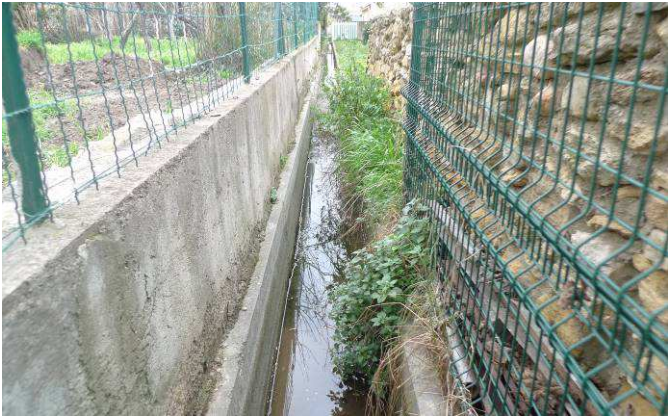
<p><i>Grillages et murs en bordure du canal</i></p>

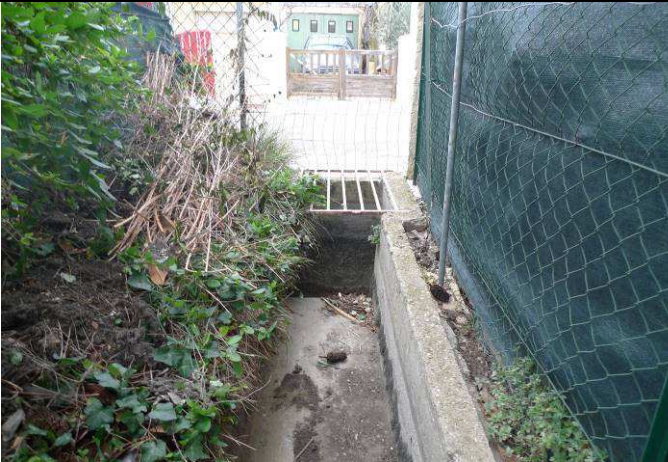
<p><i>Regard à l'amont du siphon sous la rue de la Touloubre, pas de dégrilleur</i></p>

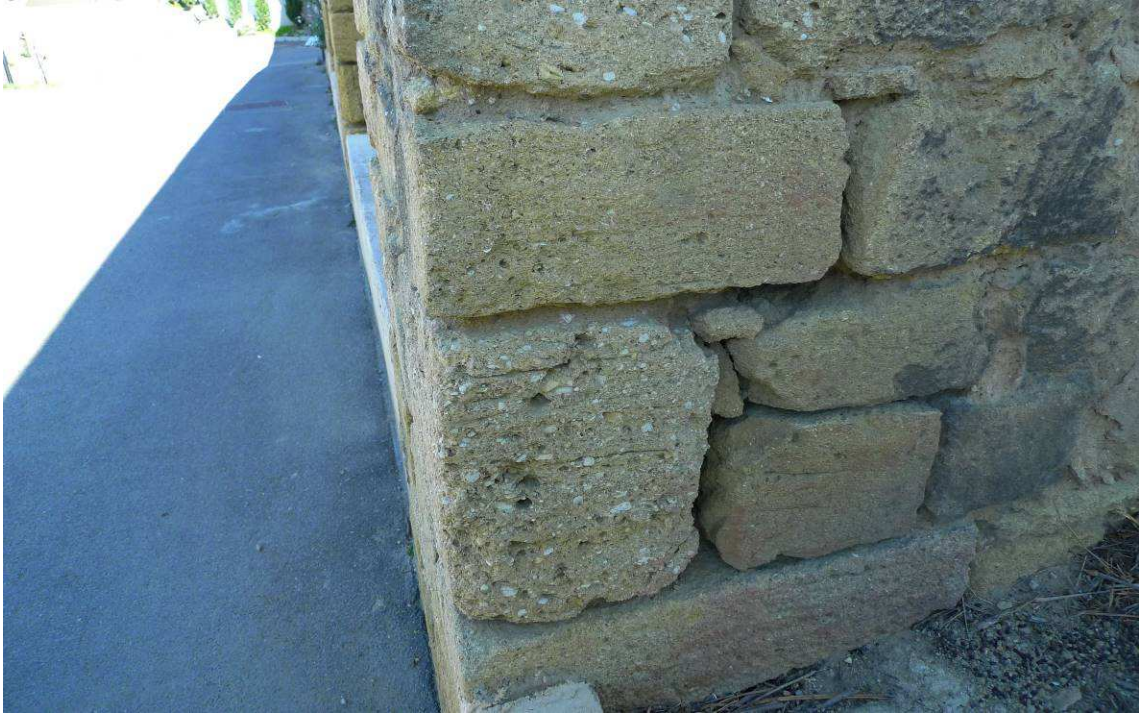
Erosion éolienne des pierres et des joints au pied des piles

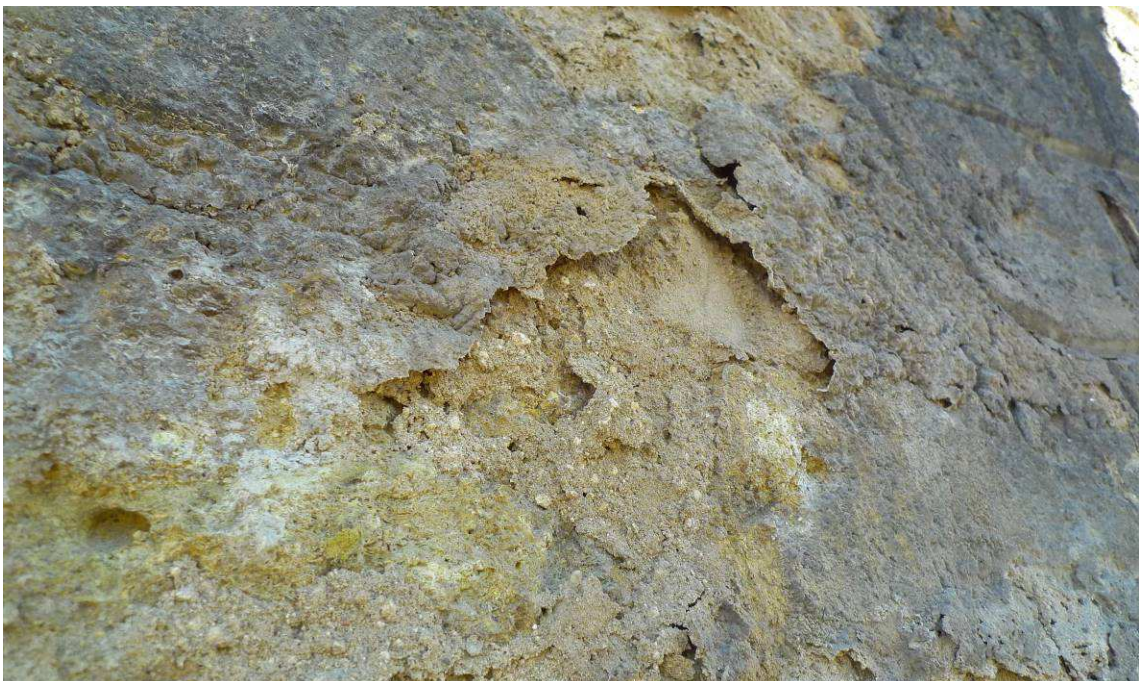
Erosion éolienne et effritement de la maçonnerie de la voûte

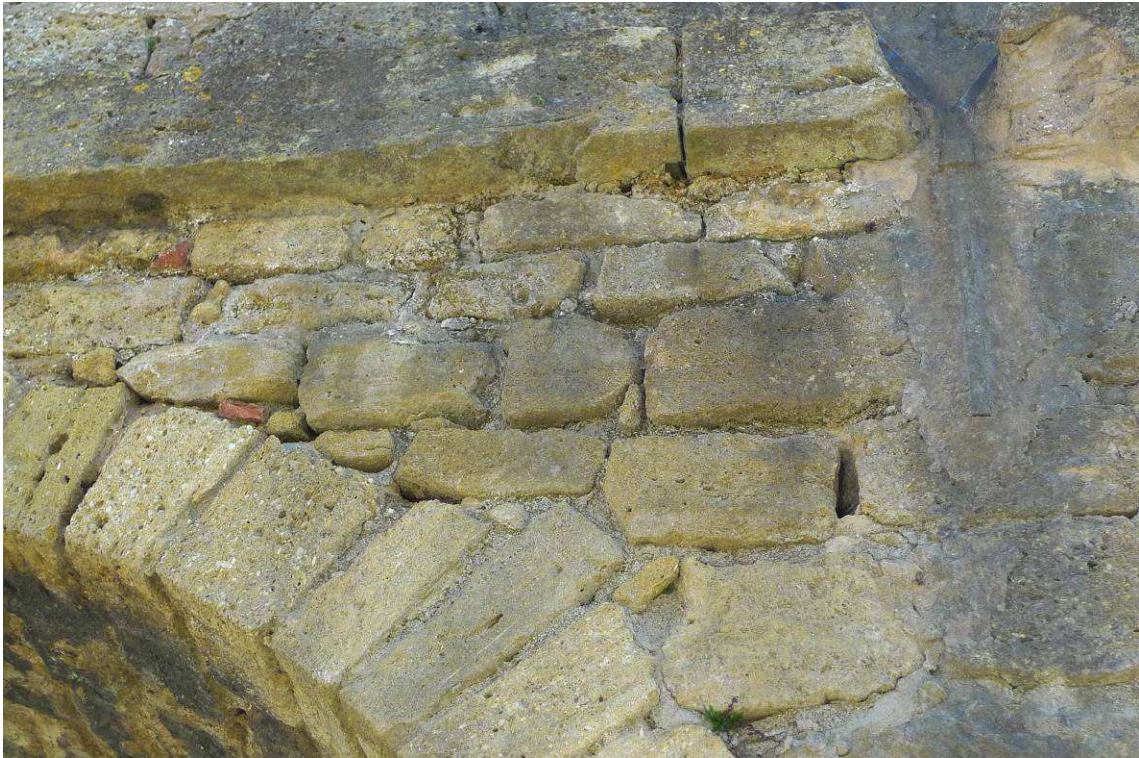
Dégradation des joints du tympan

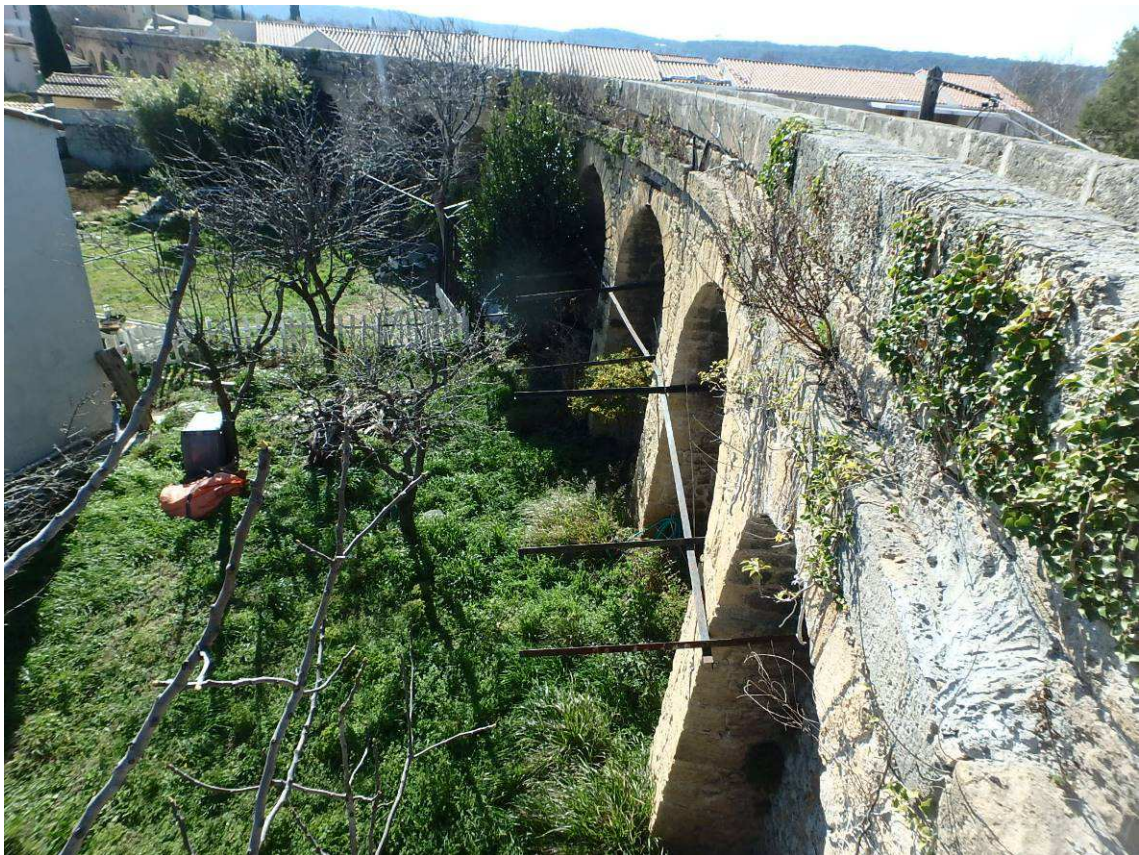
Développement de végétation sur l'ouvrage

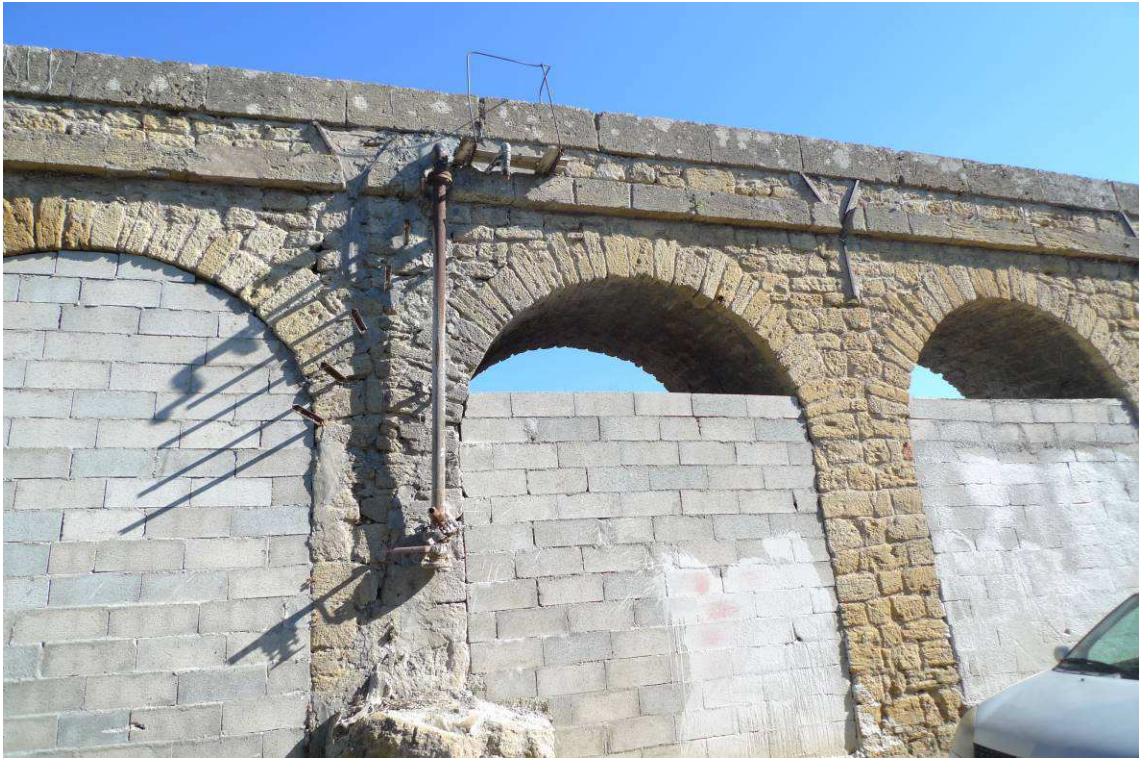
Mur de parpaings construit sous l'ouvrage, empêchant l'accès au côté rive gauche

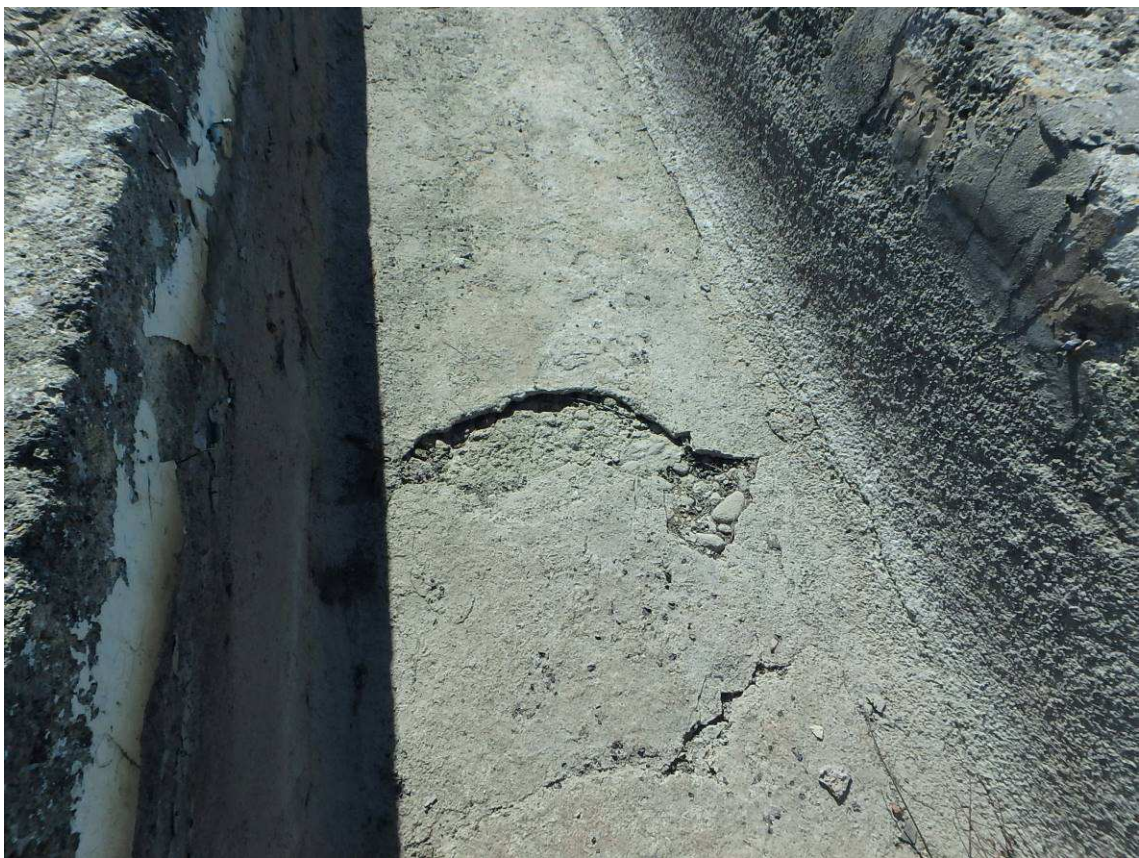
Décollement d'enduit sur les parois et en fond de canal

Concernant le manque d'étanchéité de l'ouvrage et les fuites à travers la maçonnerie, celles-ci sont pénalisantes pour la pérennité de l'ouvrage. Il convient donc d'imperméabiliser l'ouvrage par l'intérieur, par la pose d'une géomembrane ou l'application d'un enduit.

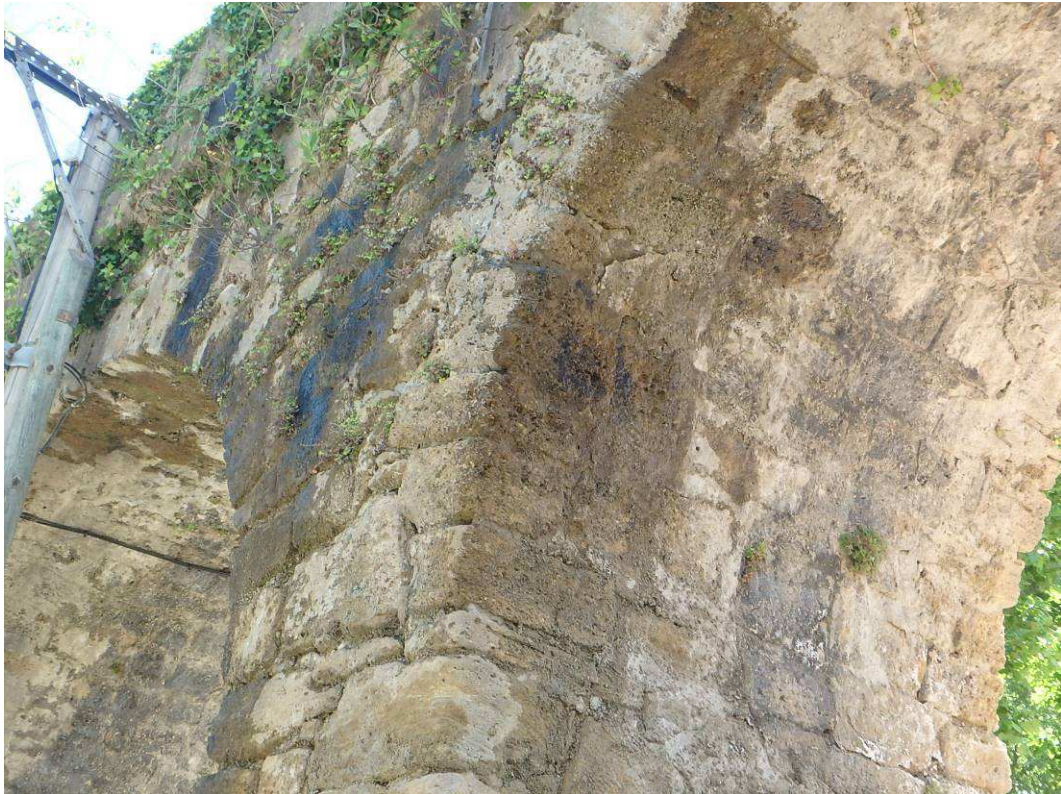
Fuites à travers la maçonnerie à proximité de la RD10

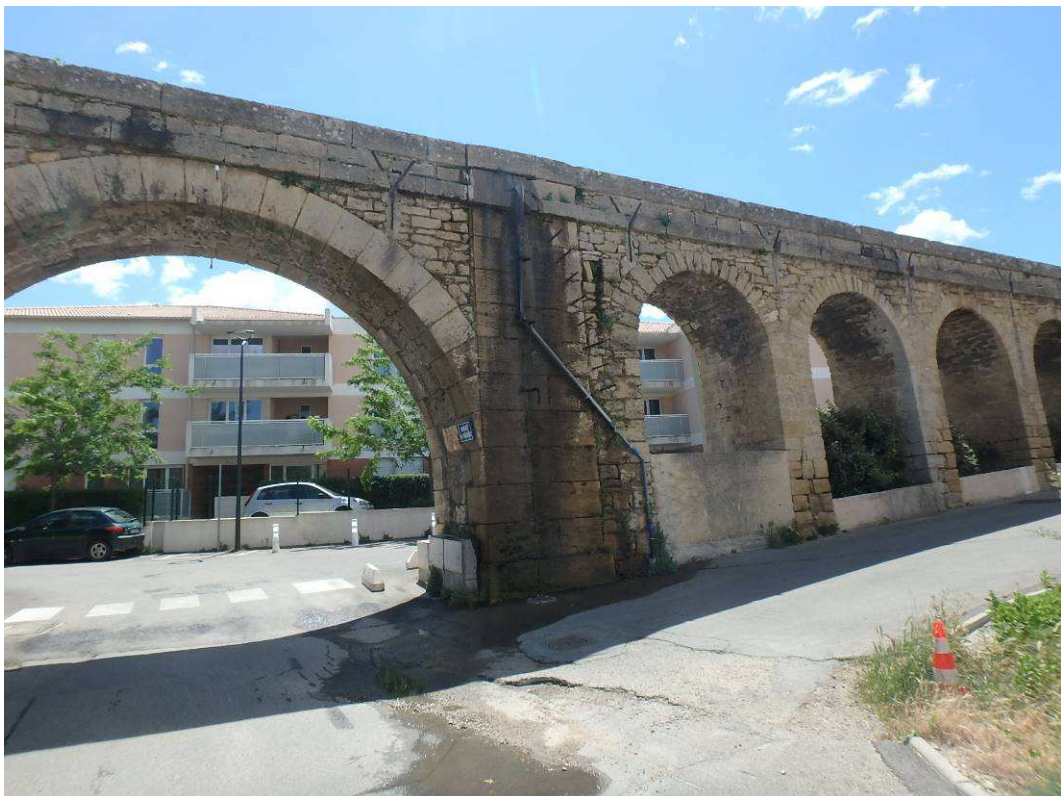
Fuite importante au droit de l'impasse de l'aqueduc

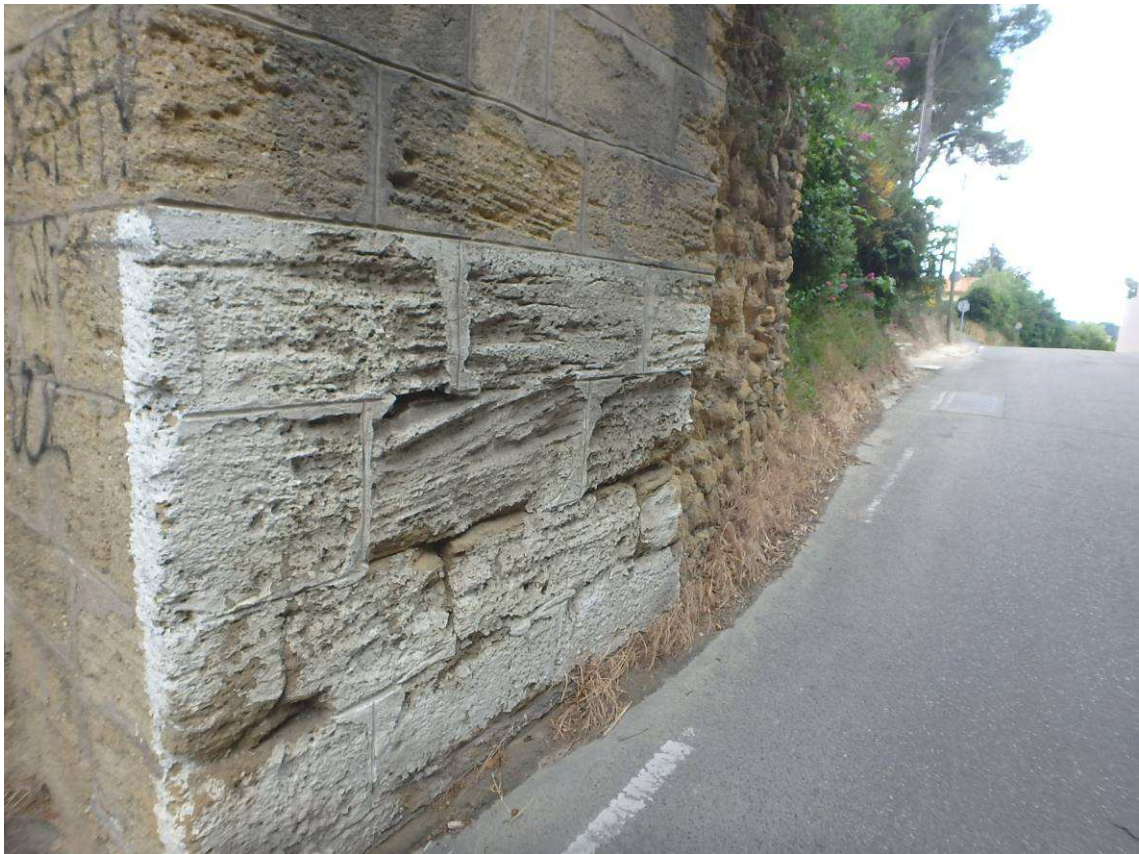
Erosion éolienne en base du pied-droit

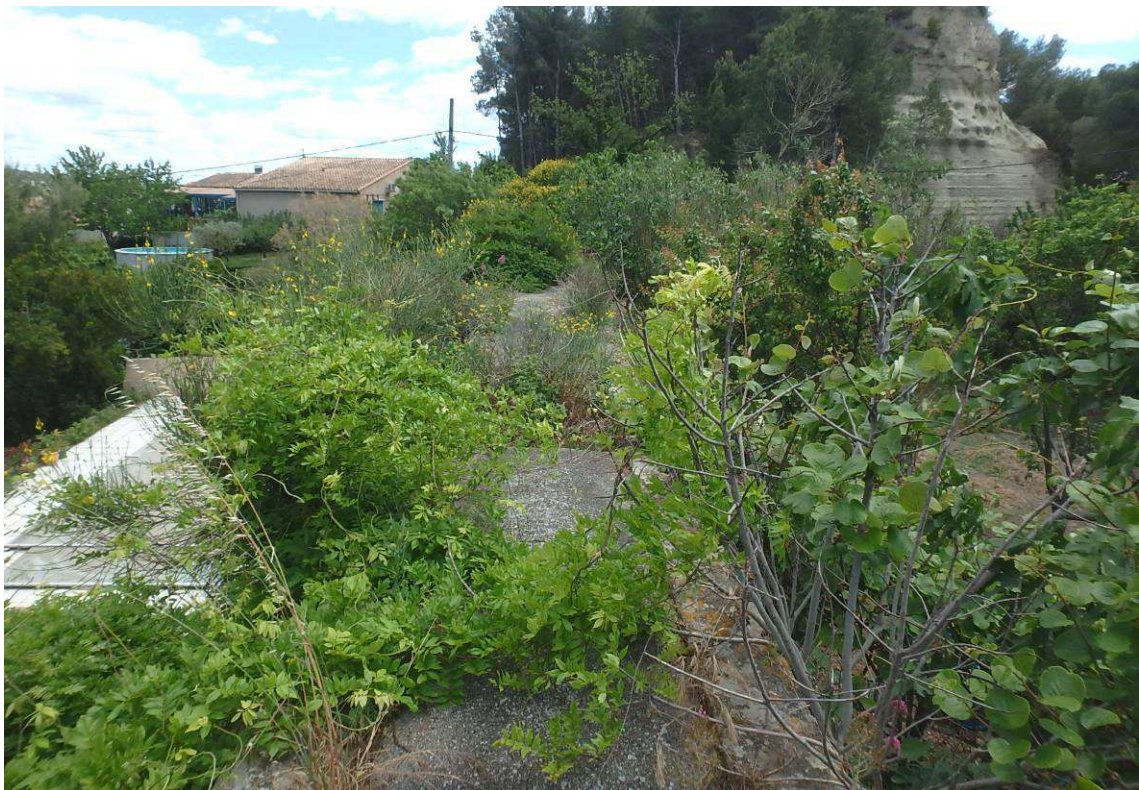
Développement de végétation sur et en bordure de l'ouvrage

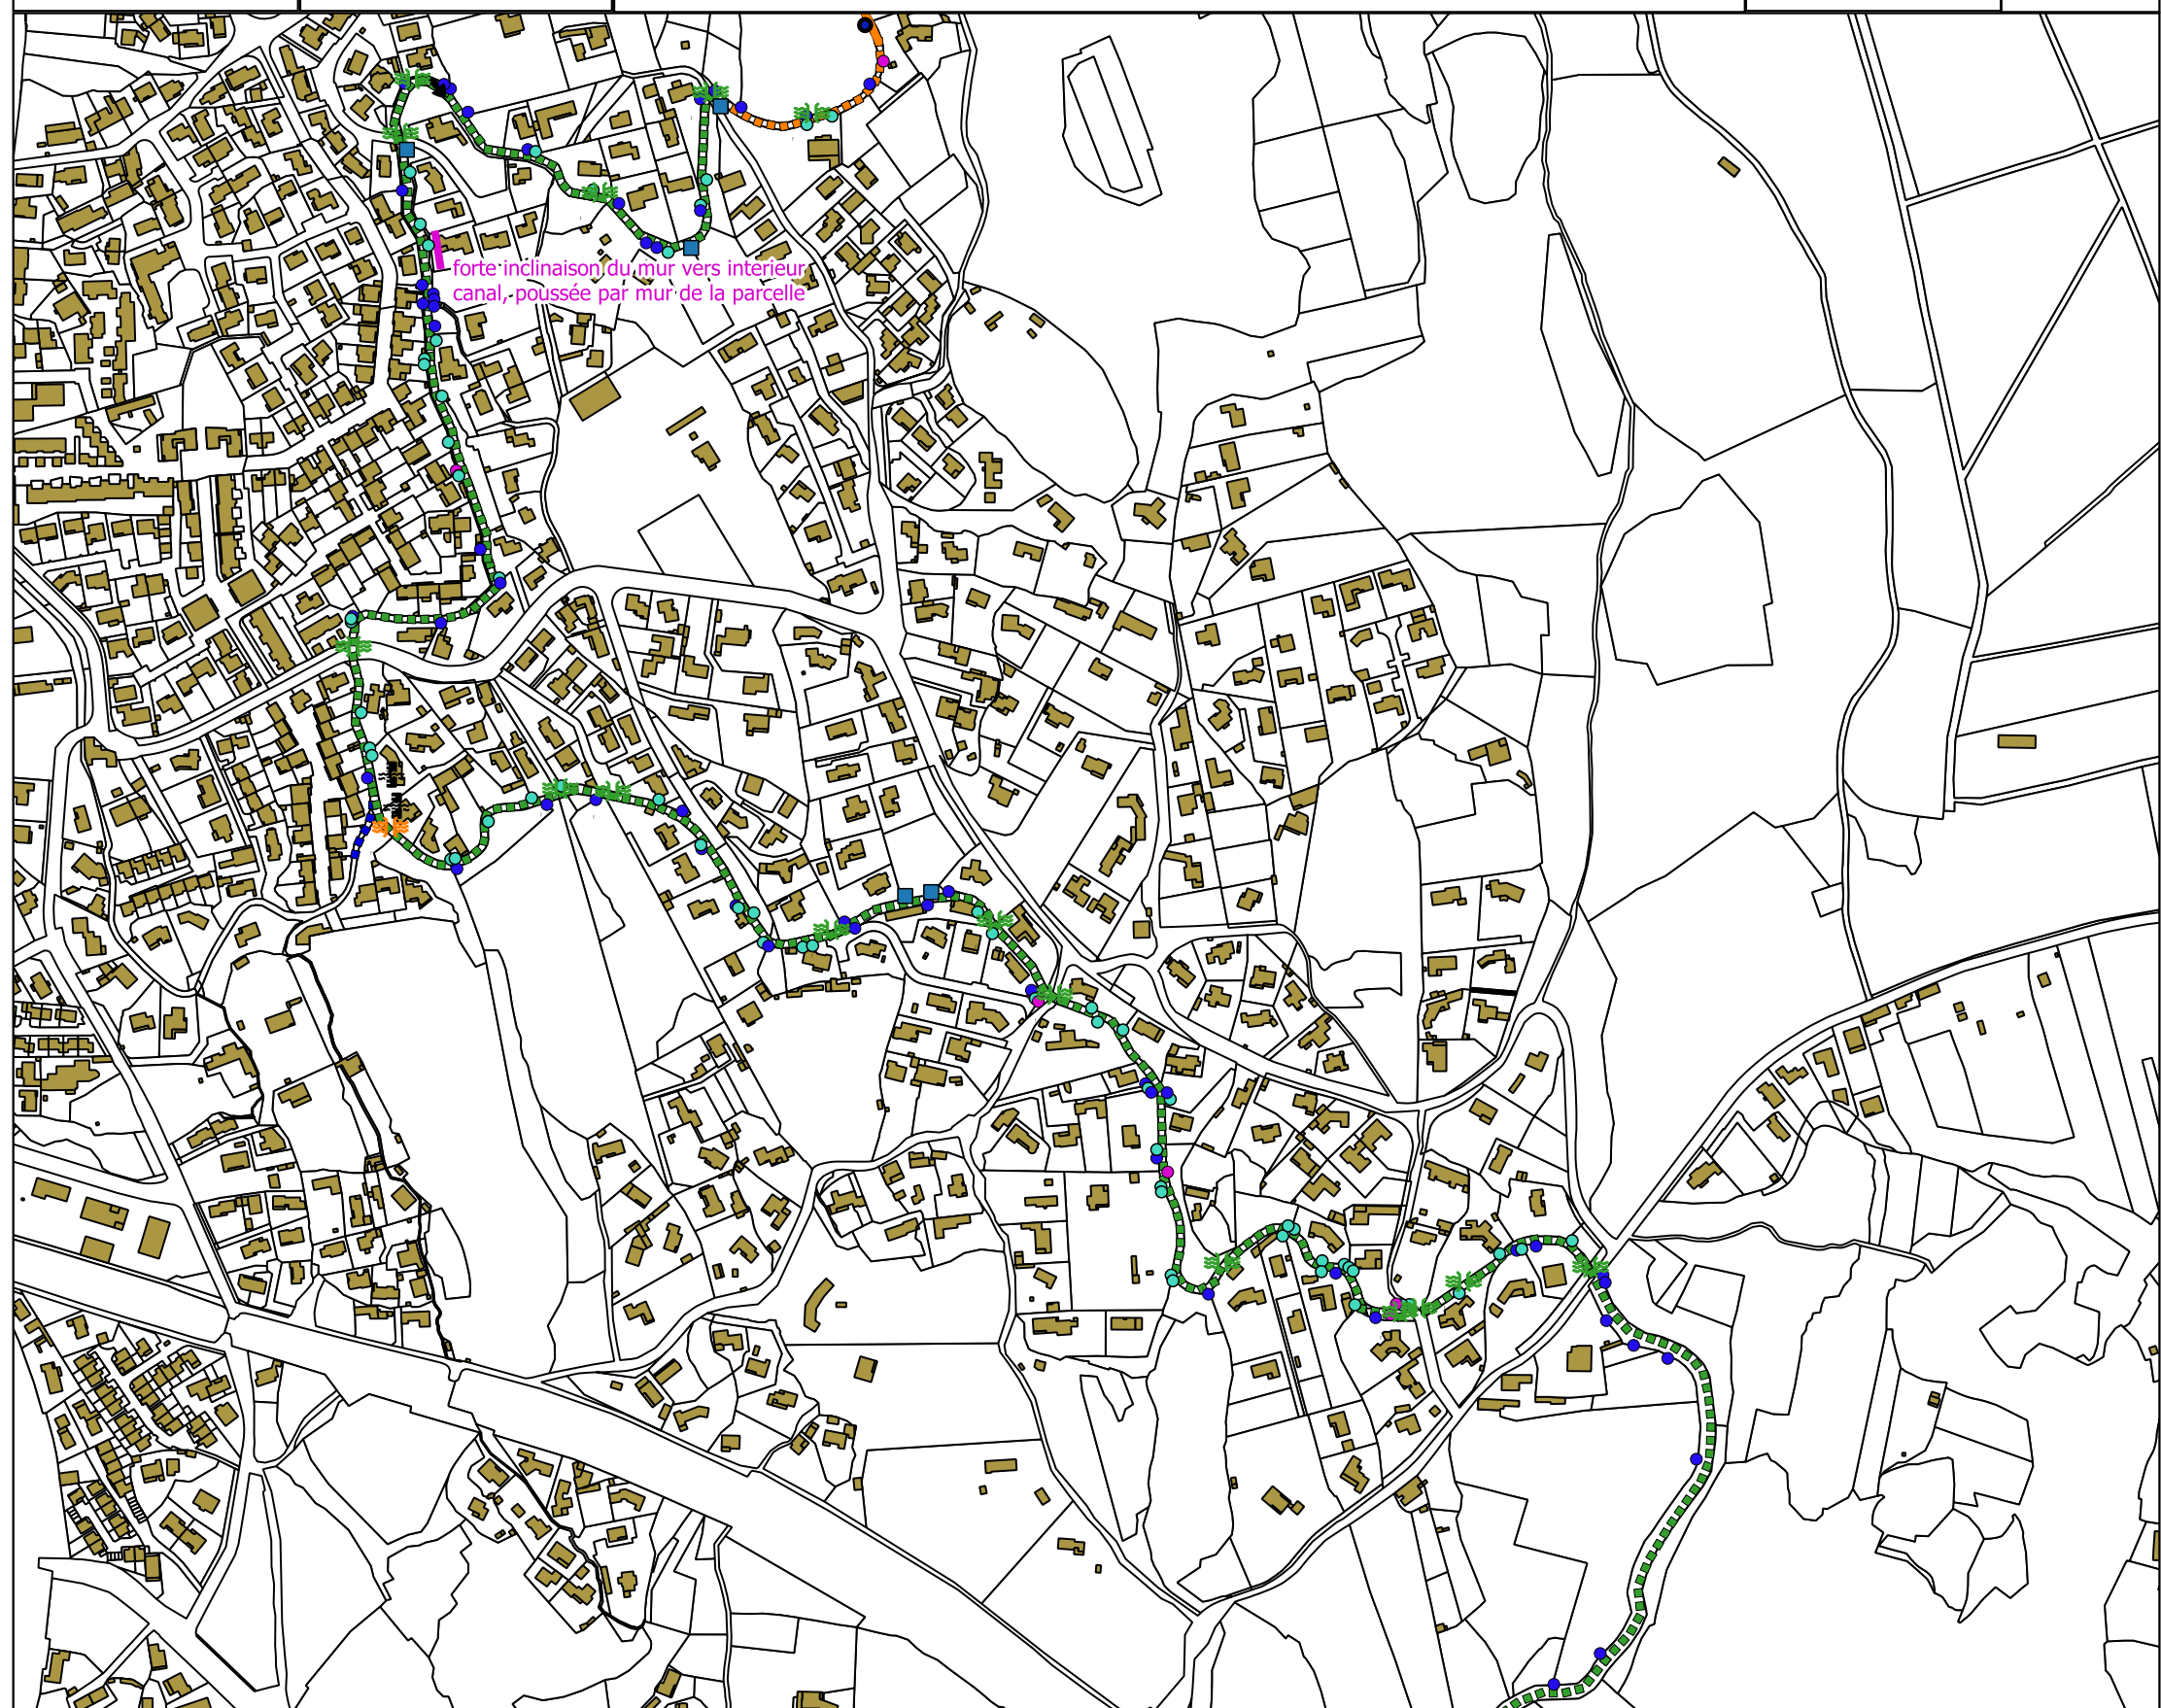
forte inclinaison du mur vers intérieur canal, poussée par mur de la parcelle
