| | | Commune de Saint-Maurice-d'Ibie Schéma Directeur d'Assainissement des eaux usées Fiche descriptive de regard | | Regard N° 25 |

| Localisation : | Montée de l'oratoire | Commune : | SAINT-MAURICE-D'IBIE |
| Intervenants : | RT/MG | Date visite : | 21/03/2019 |

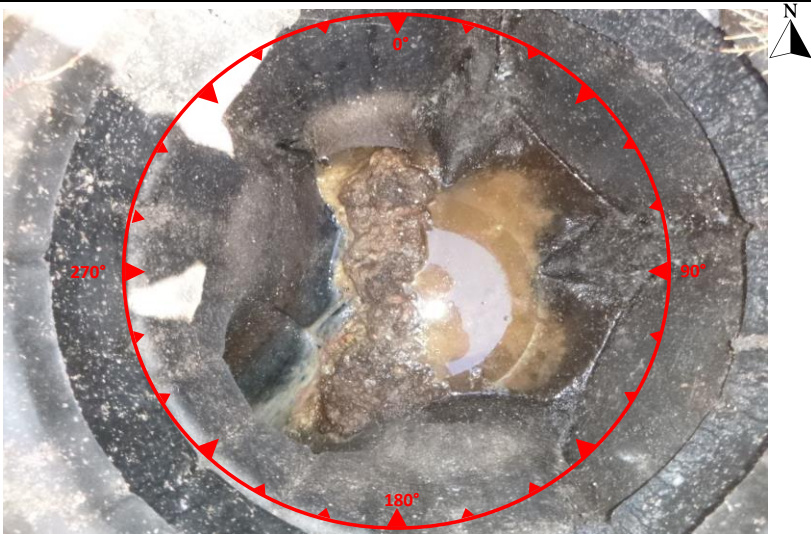
| Description de l'ouvrage | |
|---|--|
| <p>Caractéristiques générales :</p> <p>Type ouvrage : Regard de visite</p> <p>Fermeture regard : Tampon fonte circulaire</p> <p>Matériaux regard : PEHD circulaire</p> <p>Dimensions regard : Ø600</p> <p>Type d'effluent : Eaux usées</p> <p>Echelons : Aucun</p> <p>Domaine : Public (sous voirie)</p> <p>Coordonnées :</p> <p>X : 1817774.39 m</p> <p>Y : 4145784.56 m</p> <p>Z (TN) : 222.72 m NGF</p> <p><small>Coordonnées en Lambert CC45 et altitude rattachée à l'IGN 69</small></p> | |

| Anomalies | | |
|---|---|---|
| Défaut sur radier : | Défaut sur cheminée : | Défaut sur fermeture : |
| Dépôts | Racines | |
| Stagnation d'effluents | | |

| Travaux et remarques | |
|---|---|
| | Réhabilitation ponctuelle du Génie civil / Etanchéification Problématique d'écoulement sur le secteur à étudier Hydrocurage |
