<b>Commune de Saint-Maurice-d'Ibie</b> <b>Schéma Directeur d'Assainissement des eaux usées</b> <b>Fiche descriptive de regard</b>		<b>Regard</b> <b>N° 5</b>

<b>Localisation :</b>	Route de Valos	<b>Commune :</b>	SAINT-MAURICE-D'IBIE
<b>Intervenants :</b>	RT/MG	<b>Date visite :</b>	21/03/2019
		<b>Système d'assainissement :</b>	Le Bourg

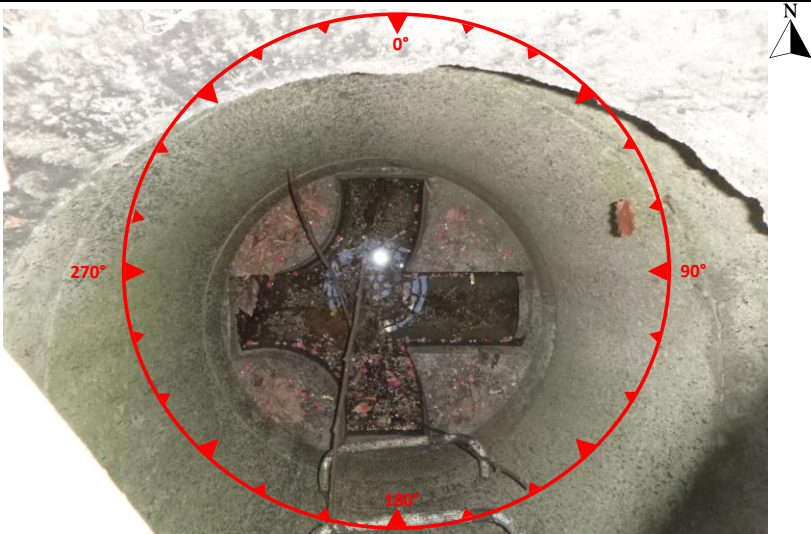
Anomalies		
<b>Défaut sur radier :</b>	<b>Défaut sur cheminée :</b>	<b>Défaut sur fermeture :</b>

Travaux et remarques	
<b>Remarques :</b>	<b>Travaux préconisés :</b>
Léger dépôt, et grille collée par enroé.
