Comme de Saint-Maurice-d'Ibie Schéma Directeur d'Assainissement des eaux usées Fiche descriptive d'ouvrage de délestage		DO N° 1
	Localisation : Amont STEP Commune : SAINT-MAURICE-D'IBIE		
	Intervenants : RT/MG Date visite : 21/03/19 Système d'assainissement : Le Bourg

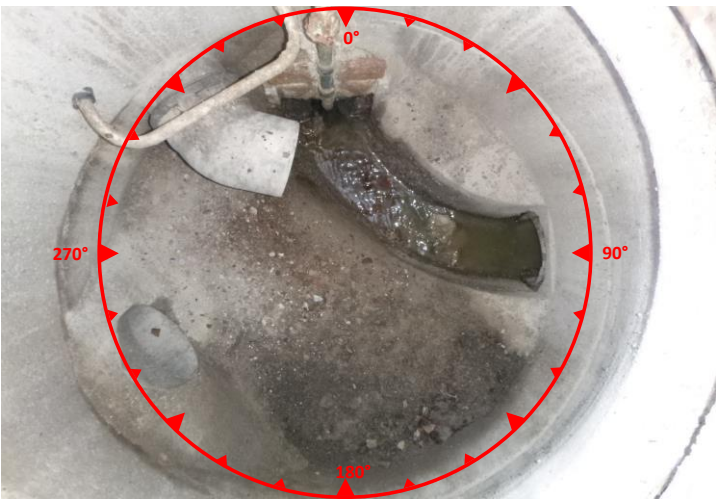
<p style="text-align: center;">Vue Intérieure</p>

Remarques :	Travaux préconisés :
Légers dépôts. Vanne guillotine ouverte sur 20 cm.
