**Chantier :**  
**MAMP Hysope**  
**Les Lavandins**

## TESTS D'ETANCHEITE

Chantier :  
**MAMP Hysope**

Réseaux :  
**Eaux usées**

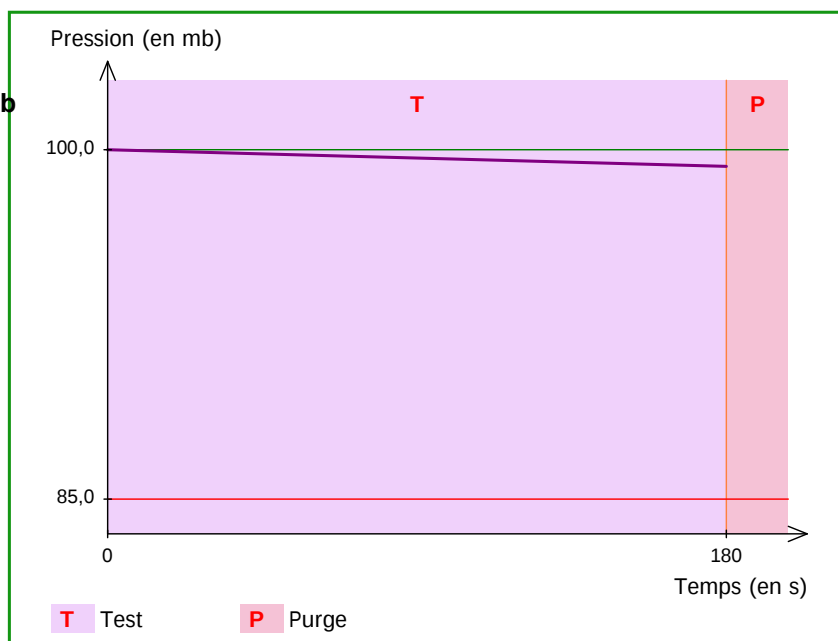
**RESULTAT DU TEST A L'AIR DU TRONCON R29A-R29****TEST CONFORME****Protocole NFEN1610 LC 100-85 mb**Pression initiale : **100,00 mb**Pression seuil : **85,0 mb**Durée test prévu : **180 s**Phase de stabilisation : **300 s**Pression finale : **99,3 mb**

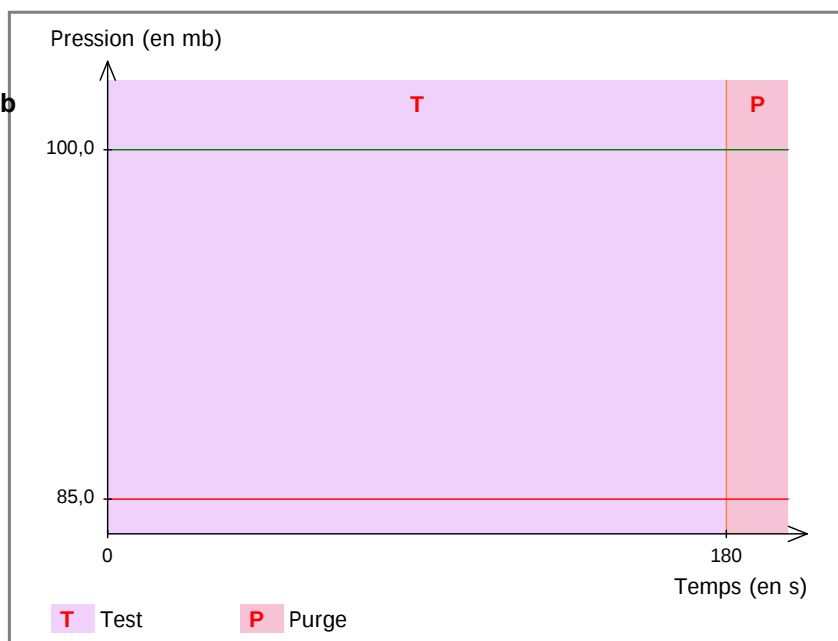
## RESULTAT DU TEST A L'AIR DU TRONCON R29EX-R29

### TEST NON REALISE

Longueur insuffisante pour positionner les obturateurs.

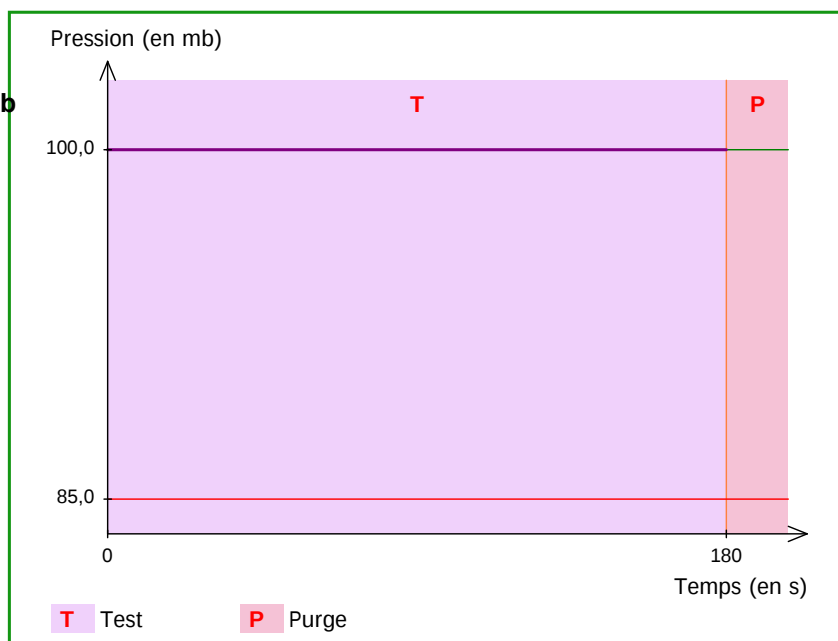
**RESULTAT DU TEST A L'AIR DU TRONCON R29-R30**

# TEST CONFORME

Pression finale : **100,0 mb**

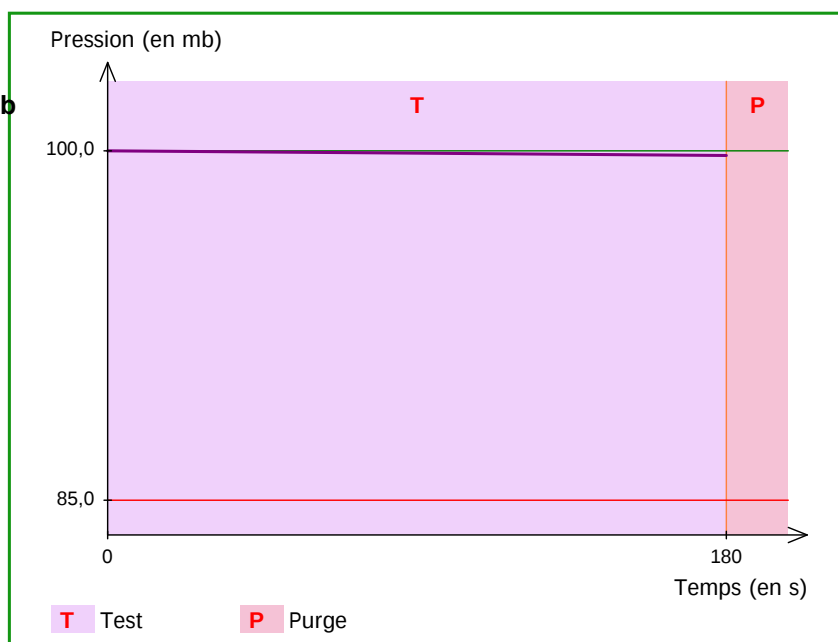
## RESULTAT DU TEST A L'AIR DU TRONCON R30-R31

# TEST CONFORME

Pression finale : **99,8 mb**

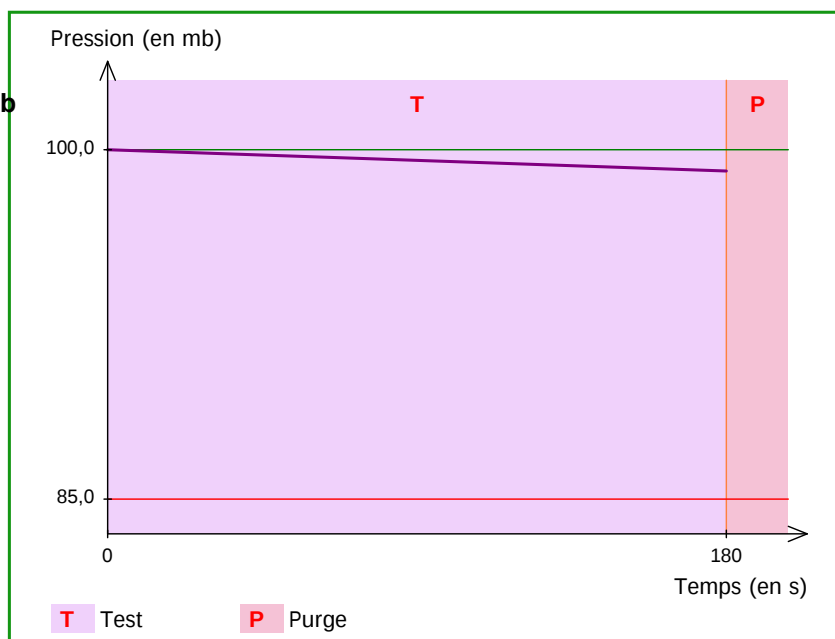
**RESULTAT DU TEST A L'AIR DU TRONCON R31-R31B****TEST CONFORME****Protocole NFEN1610 LC 100-85 mb**Pression initiale : **100,00 mb**Pression seuil : **85,0 mb**Durée test prévu : **180 s**Phase de stabilisation : **300 s**Pression finale : **99,1 mb**

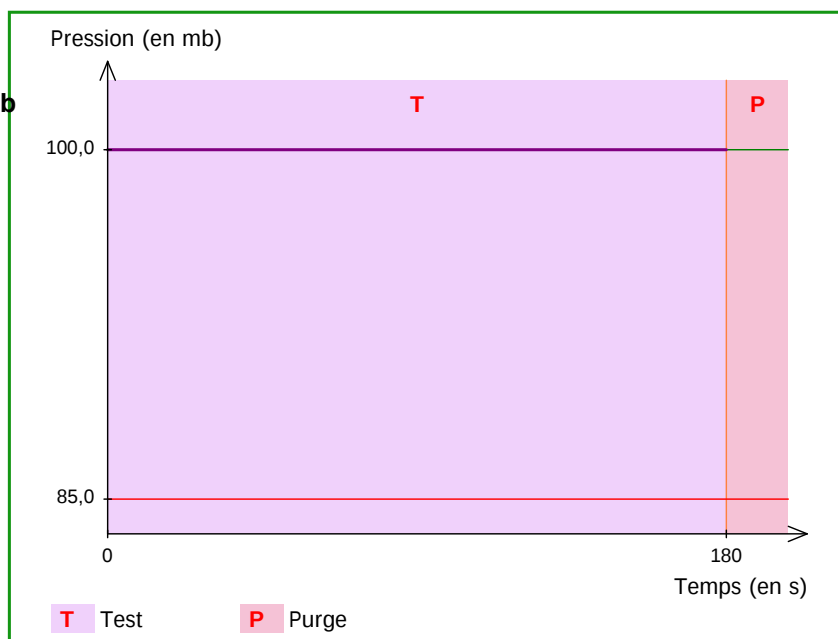
## RESULTAT DU TEST A L'AIR DU TRONCON R31B-R32

# TEST CONFORME

Pression finale : **100,0 mb**

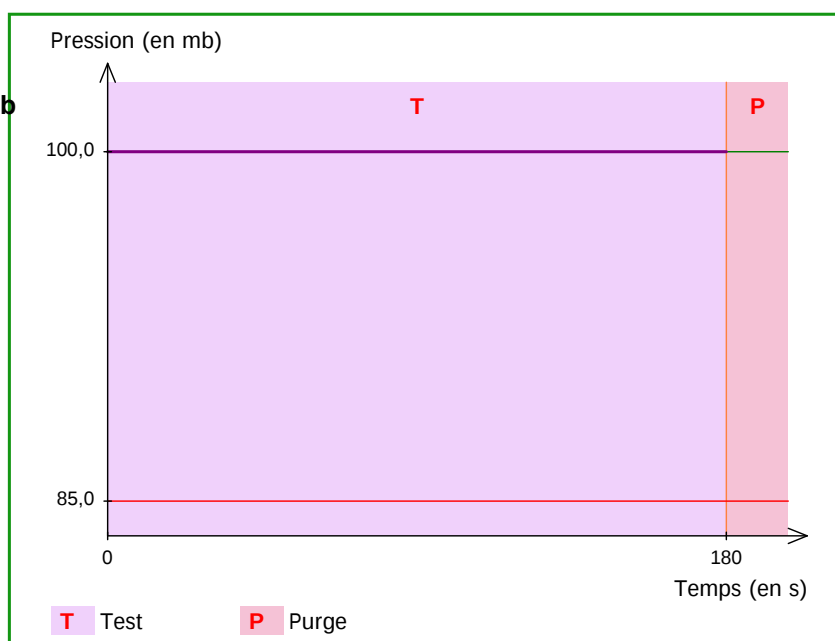
**RESULTAT DU TEST A L'AIR DU TRONCON R36-R37**

# TEST CONFORME

Pression finale : **100,0 mb**

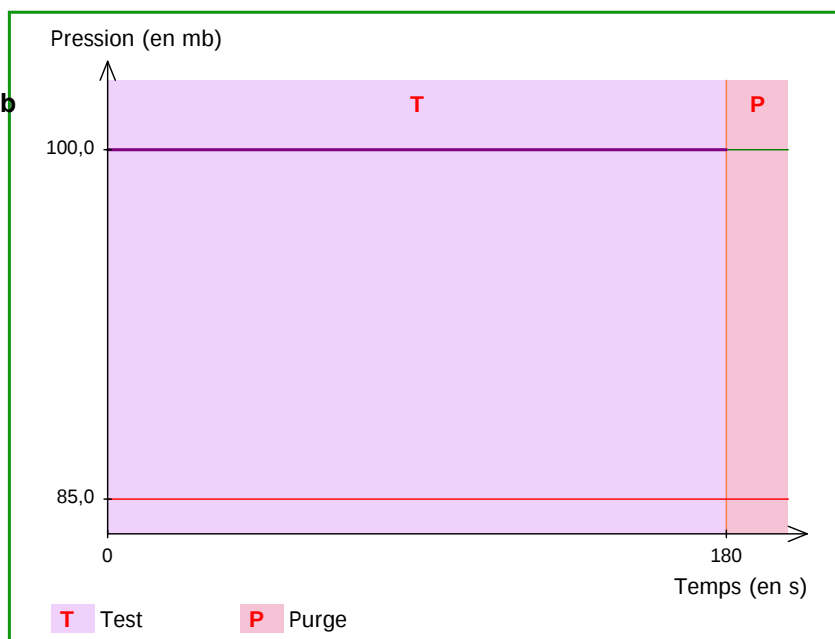
**RESULTAT DU TEST A L'AIR DU TRONCON R37-R32**

# TEST CONFORME

Pression finale : **100,0 mb**

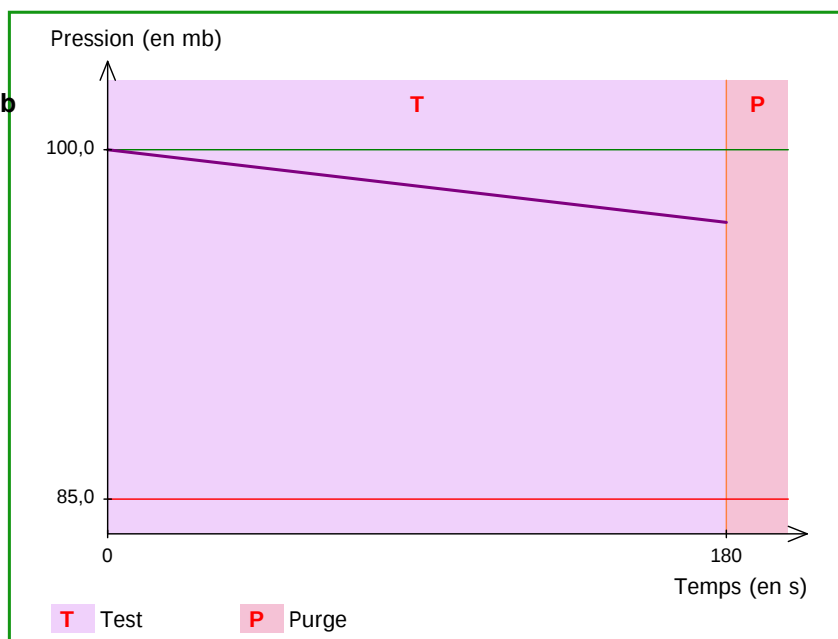
## RESULTAT DU TEST A L'AIR DU TRONCON R32-R42

# TEST CONFORME

Pression finale : **96,9 mb**

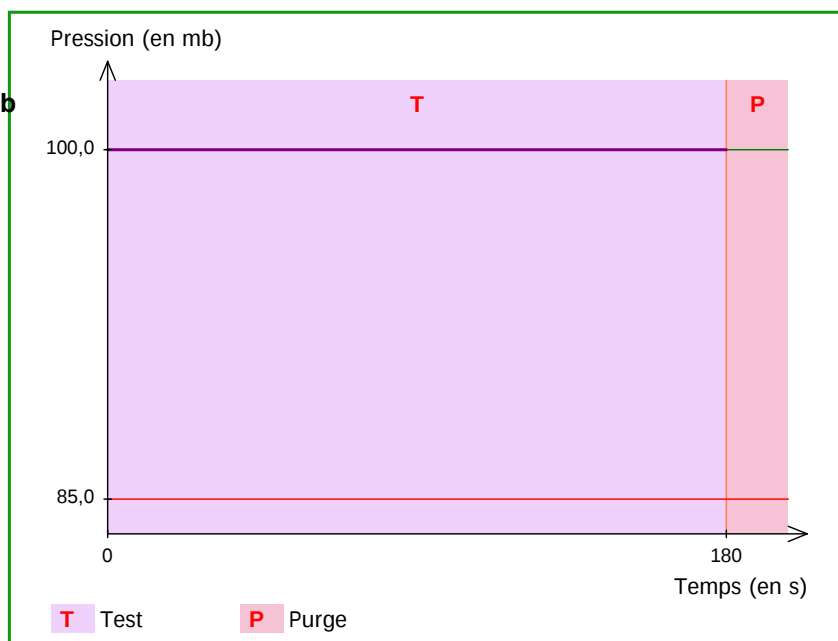
## RESULTAT DU TEST A L'AIR DU TRONCON R0-R39

# TEST CONFORME

Pression finale : **100,0 mb**

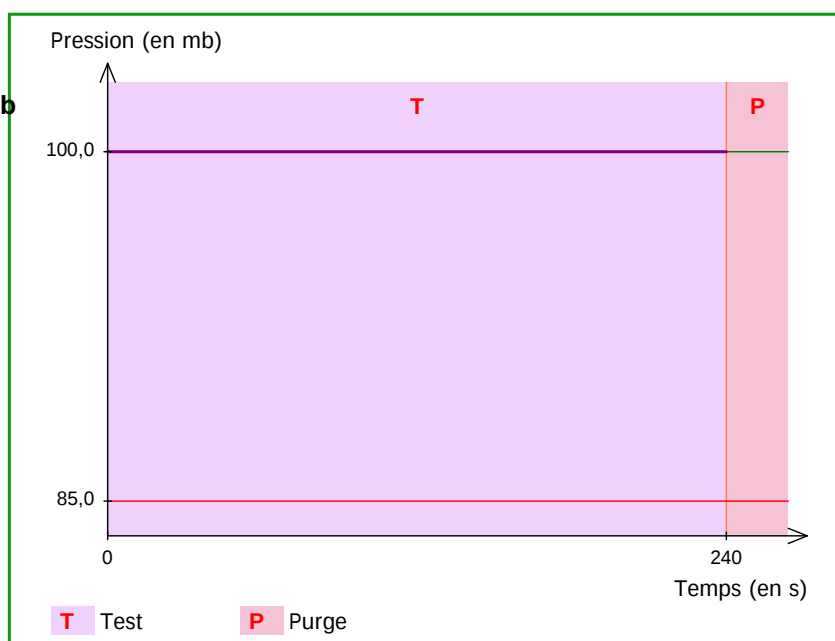
**RESULTAT DU TEST A L'AIR DU REGARD R29A****TEST CONFORME****Protocole NFEN1610 LC 100-85 mb**Pression initiale : **100,00 mb**Pression seuil : **85,0 mb**Durée test prévu : **240 s**Phase de stabilisation : **300 s**Pression finale : **100,0 mb**

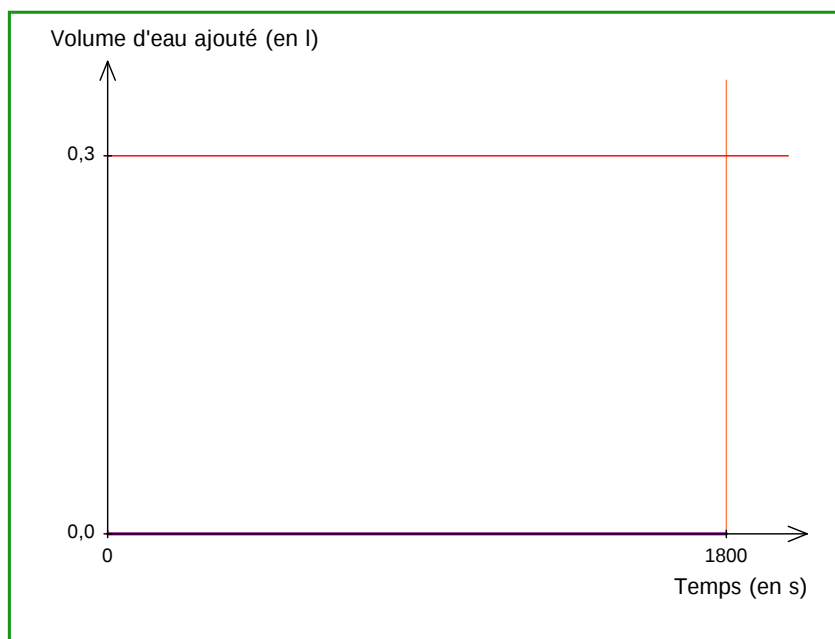
**RESULTAT DU TEST A L'EAU DU REGARD R36****TEST CONFORME****Protocole NFEN1610 W**Volume d'eau toléré : **0,3 l**Durée test prévu : **1800 s**Temps d'impregnation : **0.0 H**Volume final : **0,0 l**

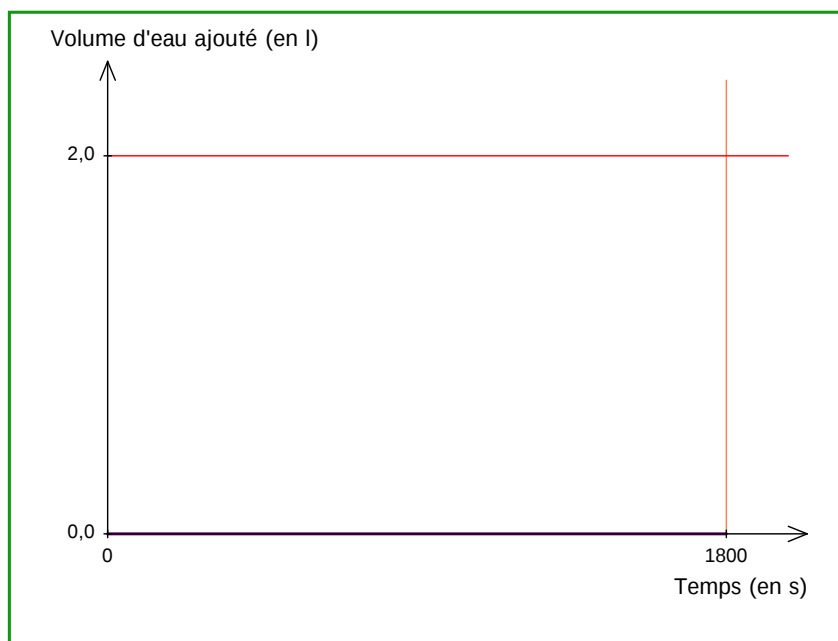
**RESULTAT DU TEST A L'EAU DU REGARD R37****TEST CONFORME****Protocole NFEN1610 W**Volume d'eau toléré : **2,0 l**Durée test prévu : **1800 s**Temps d'impregnation : **0.0 H**Volume final : **0,0 l**

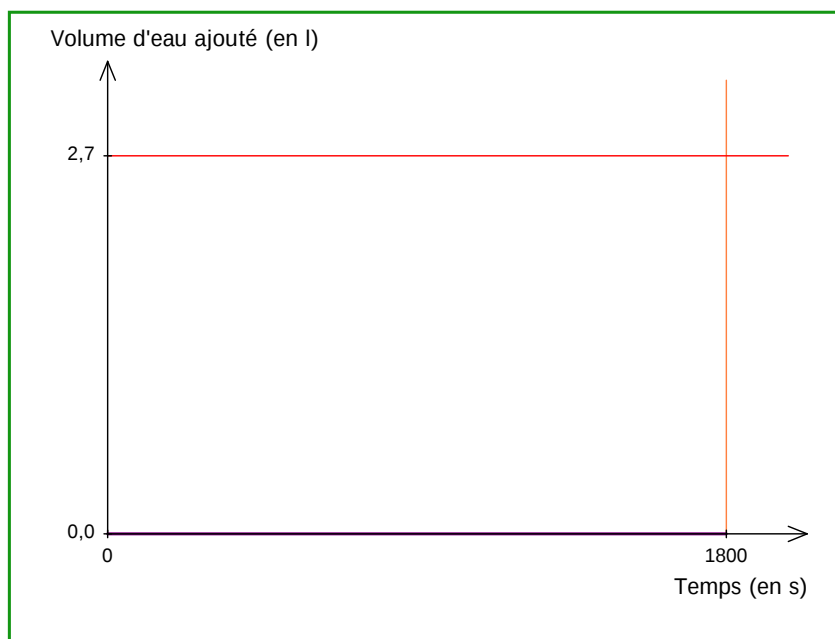
**RESULTAT DU TEST A L'EAU DU REGARD R32****TEST CONFORME****Protocole NFEN1610 W**Volume d'eau toléré : **2,7 l**Durée test prévu : **1800 s**Temps d'impregnation : **0.0 H**Volume final : **0,0 l**

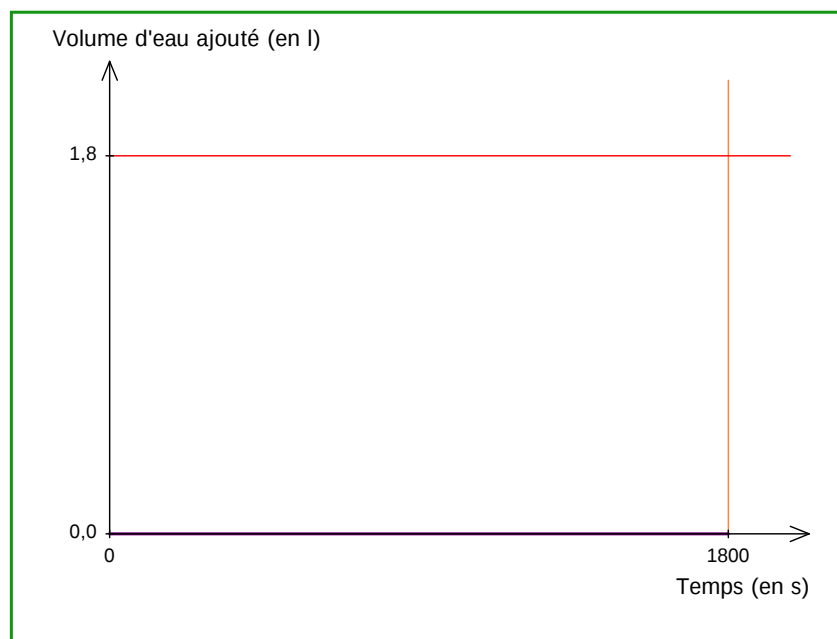
**RESULTAT DU TEST A L'EAU DU REGARD R0****TEST CONFORME****Protocole NFEN1610 W**Volume d'eau toléré : **1,8 l**Durée test prévu : **1800 s**Temps d'impregnation : **0.0 H**Volume final : **0,0 l**

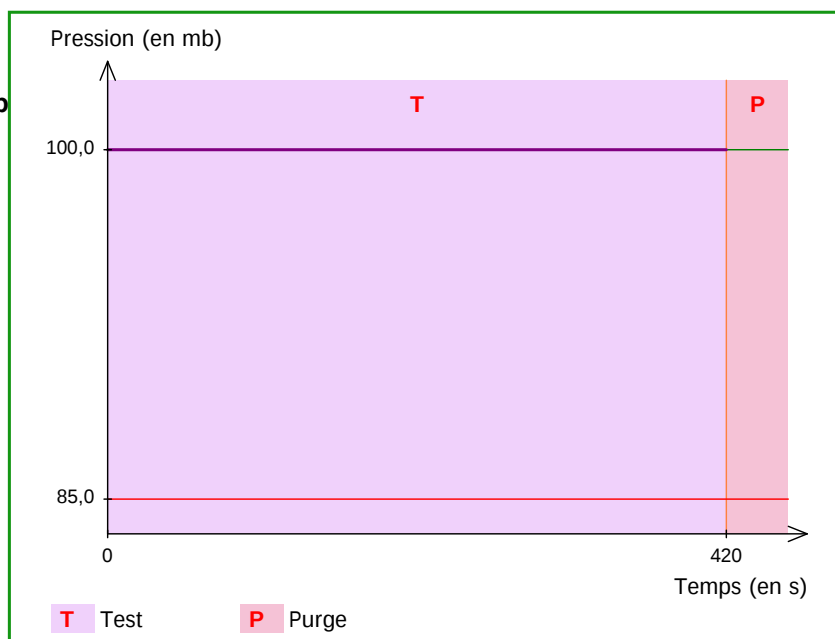
**RESULTAT DU TEST A L'AIR DU REGARD R39****TEST CONFORME****Protocole NFEN1610 LB 50-40 mb**Pression initiale : **50,00 mb**Pression seuil : **40,0 mb**Durée test prévu : **240 s**Phase de stabilisation : **300 s**Pression finale : **50,0 mb**

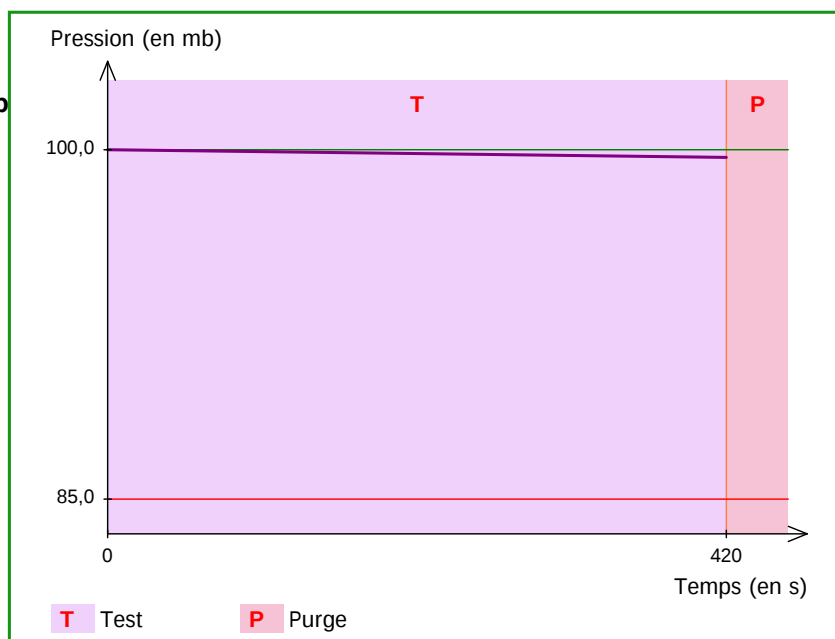
**RESULTAT DU TEST A L'AIR DU REGARD R40****TEST CONFORME****Protocole NFEN1610 LB 50-40 mb**Pression initiale : **50,00 mb**Pression seuil : **40,0 mb**Durée test prévu : **240 s**Phase de stabilisation : **300 s**Pression finale : **49,8 mb**

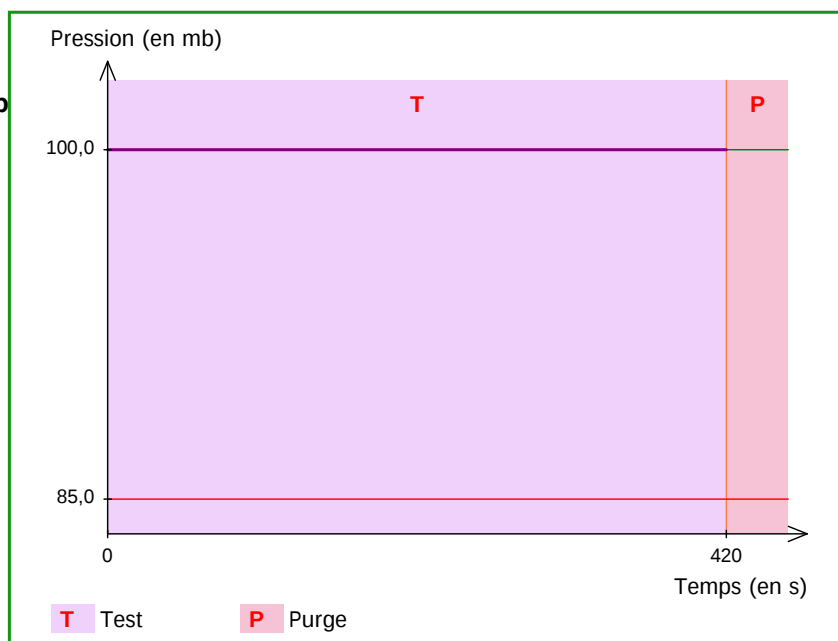
**RESULTAT DU TEST A L'AIR DU REGARD R41****TEST CONFORME****Protocole NFEN1610 LB 50-40 mb**Pression initiale : **50,00 mb**Pression seuil : **40,0 mb**Durée test prévu : **240 s**Phase de stabilisation : **300 s**Pression finale : **50,0 mb**
