**S.A.N. OUEST PROVENCE**  
**RÉHABILITATION DU COLLECTEUR PAR CHEMISAGE**  
**ENTRESSEN – RUE DE LA SAUGE**

**Rapport de réception**

Le 22/11/2019  
M. HUNTZIGER

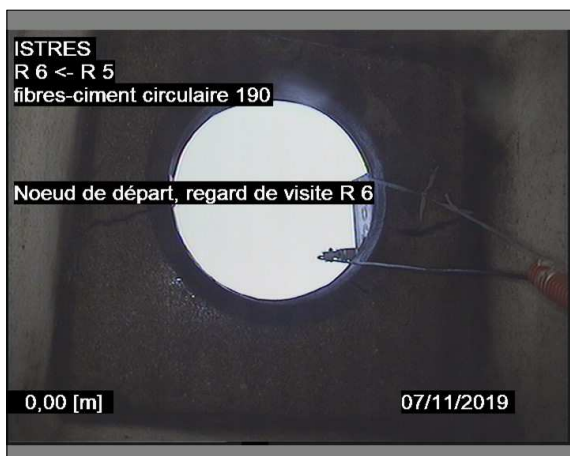
Photo: 3\_1A, 00:00:00  
 0m, Noeud de départ, regard de visite R 6 / AVANT GAINAGE

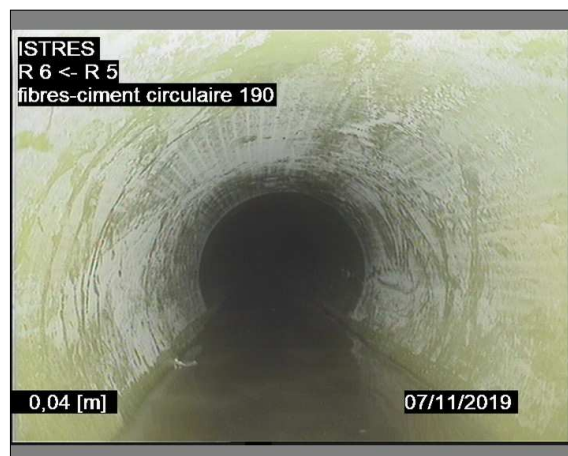
Photo: 3\_1B, 00:00:00  
 0m, Noeud de départ, regard de visite R 6 / AVANT GAINAGE

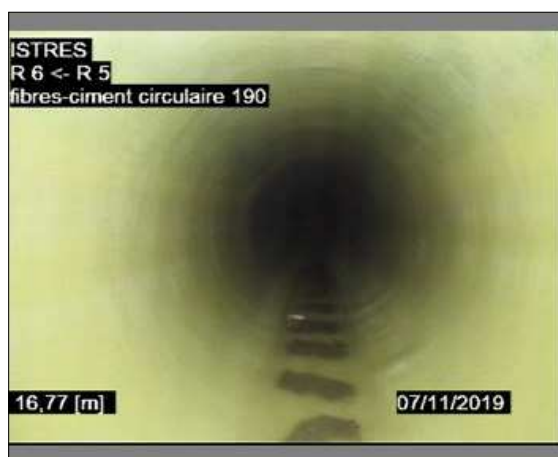
Photo: 1\_2A, 00:02:38  
 16,77m, Photographie générale - / Après gainage

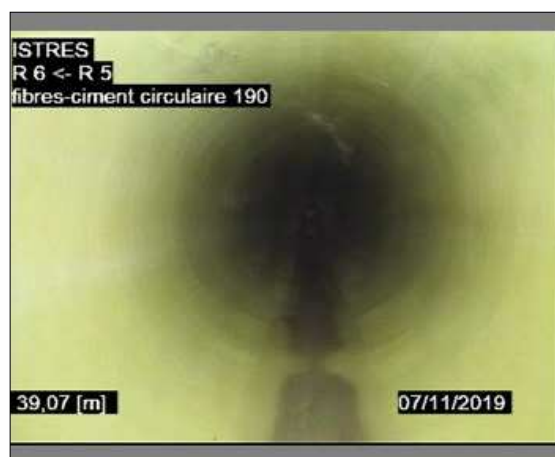
Photo: 1\_3A, 00:05:32  
 39,07m, Photographie générale - / Après gainage

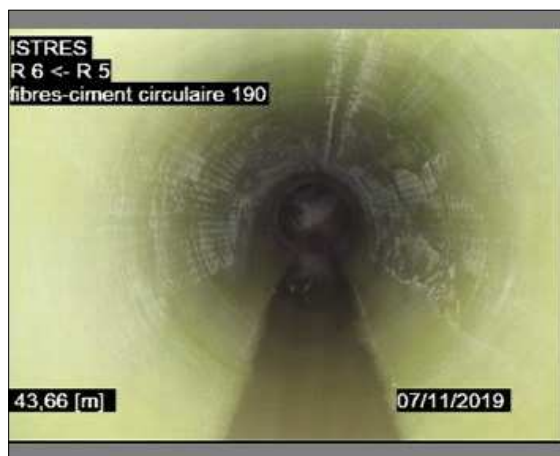
Photo: 1\_4A, 00:06:07  
 43,61m, Photographie générale - / Après gainage

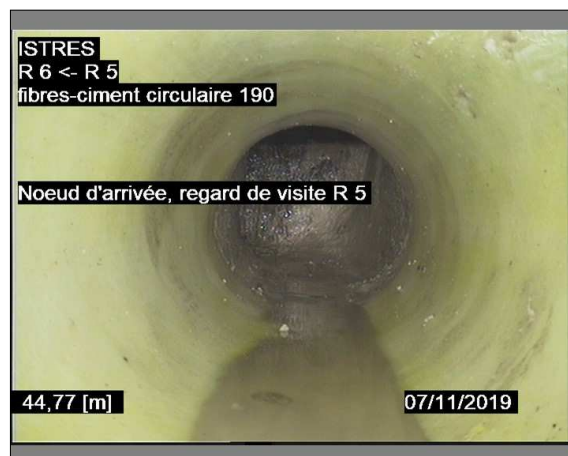
Photo: 3\_2A, 00:06:18  
 47,5m, Noeud d'arrivée, regard de visite R 5 / APRES GAINAGE

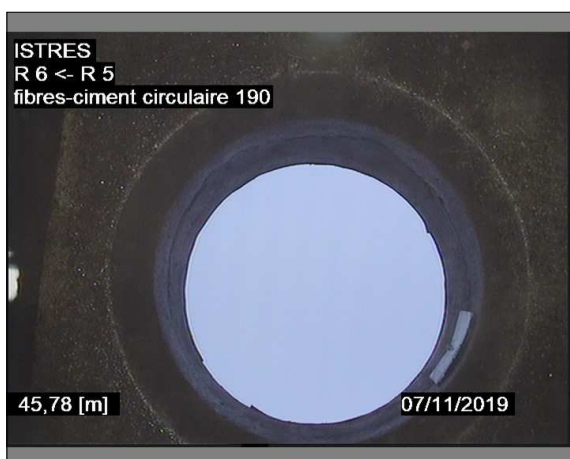
Photo: 3\_2B, 00:06:18  
 47,5m, Noeud d'arrivée, regard de visite R 5 / APRES GAINAGE

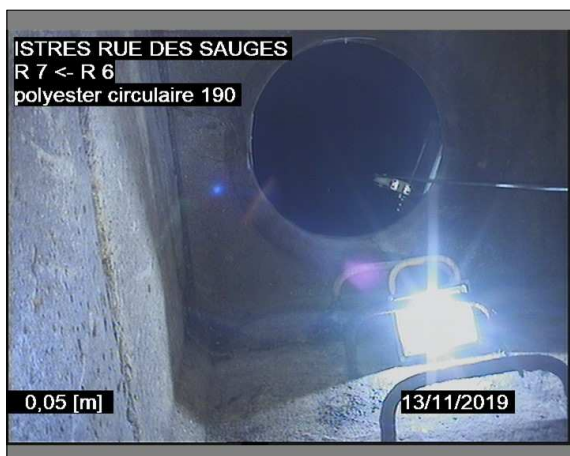
Photo: 6\_1A, 00:03:04  
 0m, Noeud de départ, regard de visite R 7 / APRES GAINAGE

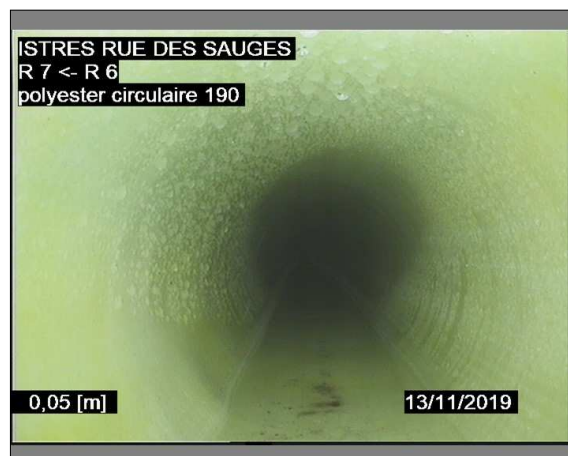
Photo: 6\_1B, 00:03:04  
 0m, Noeud de départ, regard de visite R 7 / APRES GAINAGE

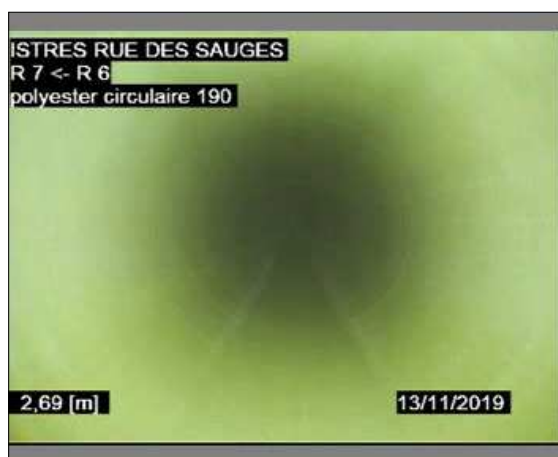
Photo: 2\_2A, 00:00:44  
 2,69m, Photographie générale - / Après gainage

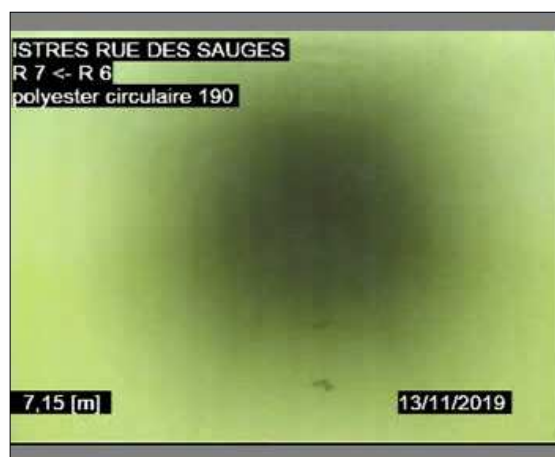
Photo: 2\_3A, 00:01:18  
 7,15m, Photographie générale - / Après gainage

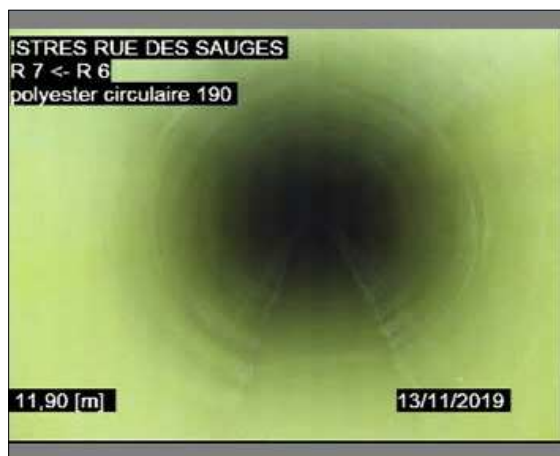
Photo: 2\_4A, 00:01:55  
 11,9m, Photographie générale - / Après gainage

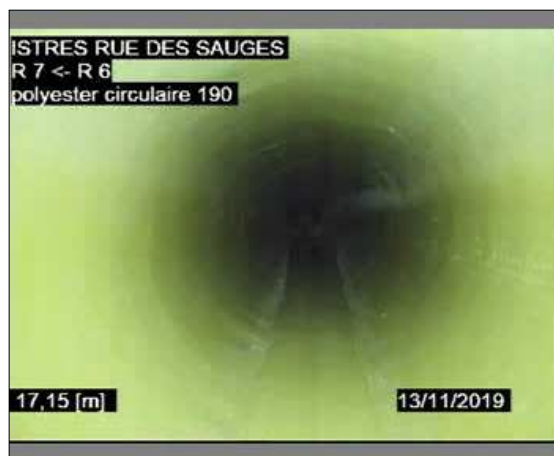
Photo: 2\_5A, 00:02:36  
 17,15m, Photographie générale - / Après gainage

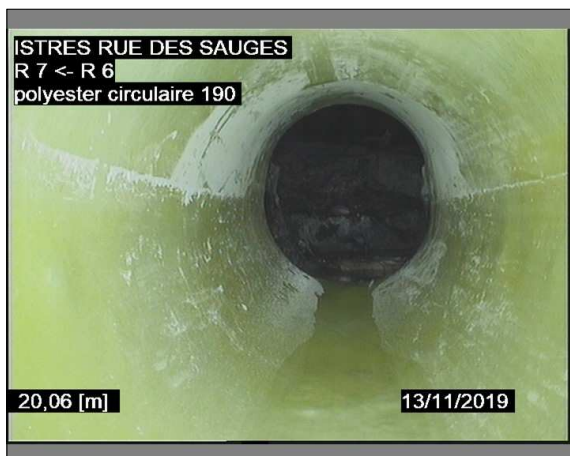
Photo: 6\_2A, 00:03:06  
 23m, Noeud d'arrivée, regard de visite R 6 / APRES GAINAGE

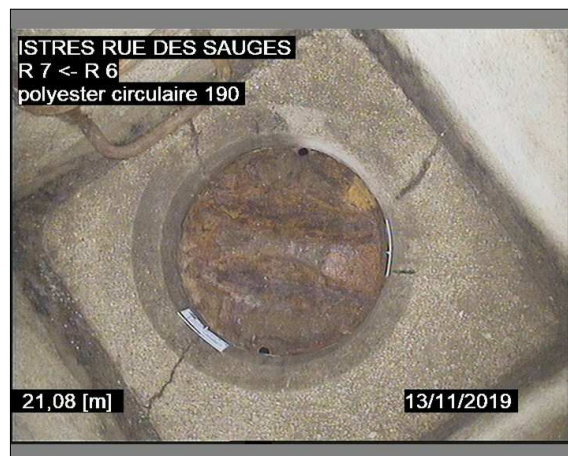
Photo: 6\_2B, 00:03:06  
 23m, Noeud d'arrivée, regard de visite R 6 / APRES GAINAGE

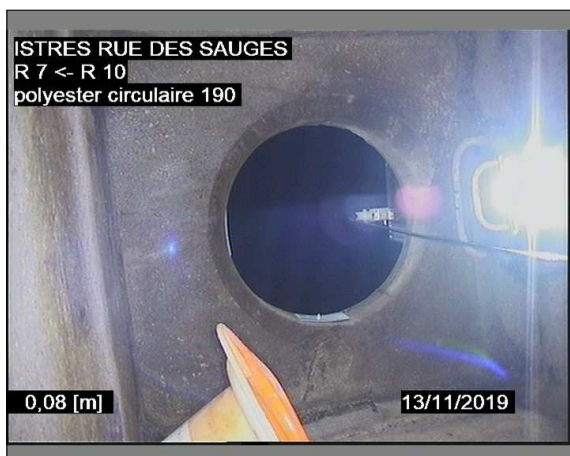
Photo: 7\_1A, 00:00:00  
 0m, Noeud de départ, regard de visite R 7 / APRES GAINAGE

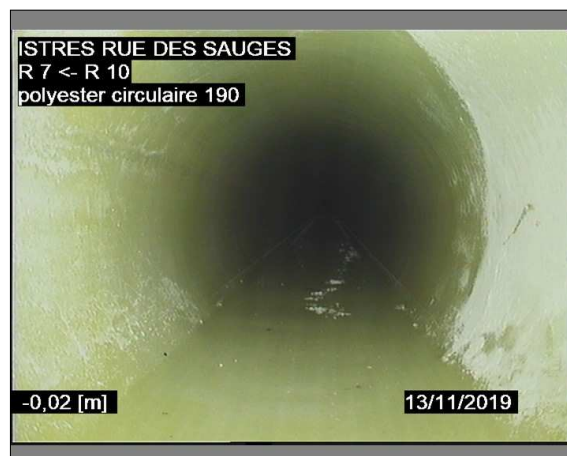
Photo: 7\_1B, 00:00:00  
 0m, Noeud de départ, regard de visite R 7 / APRES GAINAGE

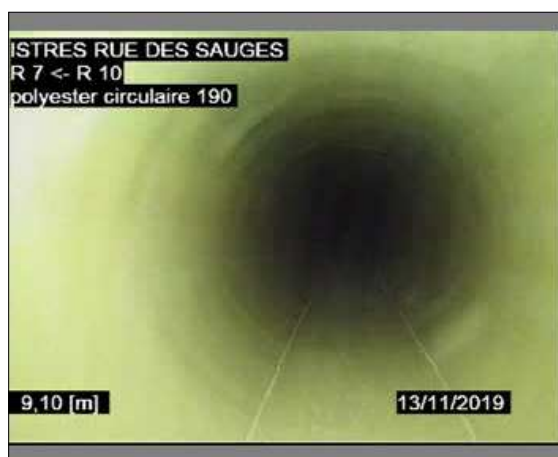
Photo: 3\_2A, 00:01:28  
 9,1m, Photographie générale - / Après gainage

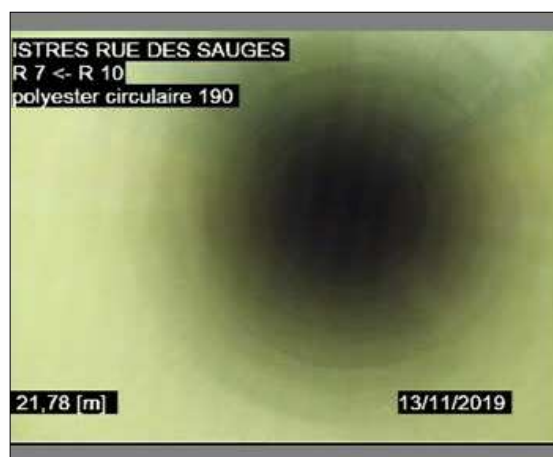
Photo: 3\_3A, 00:03:05  
 21,78m, Photographie générale - / Après gainage

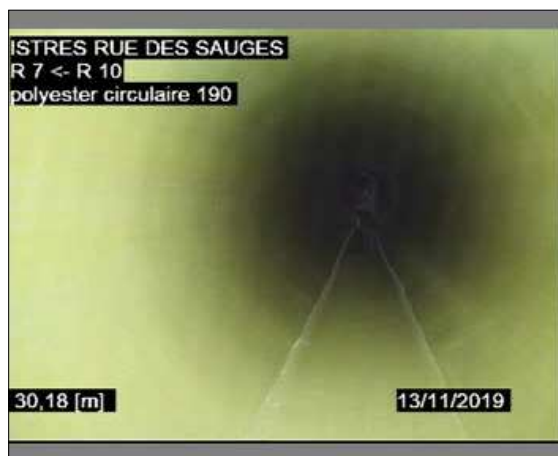
Photo: 3\_4A, 00:04:10  
 30,18m, Photographie générale - / Après gainage

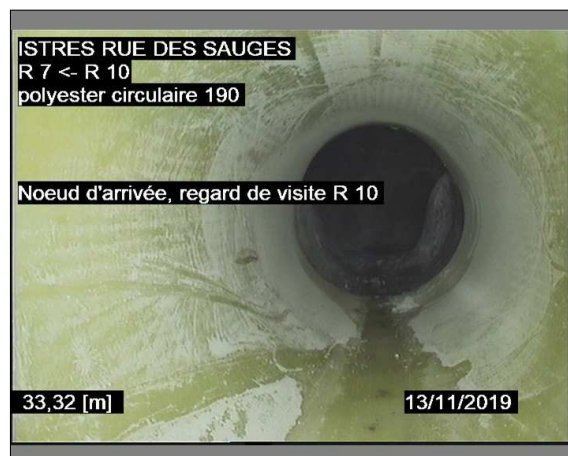
Photo: 7\_2A, 00:04:38  
 36m, Noeud d'arrivée, regard de visite R 10 / APRES GAINAGE

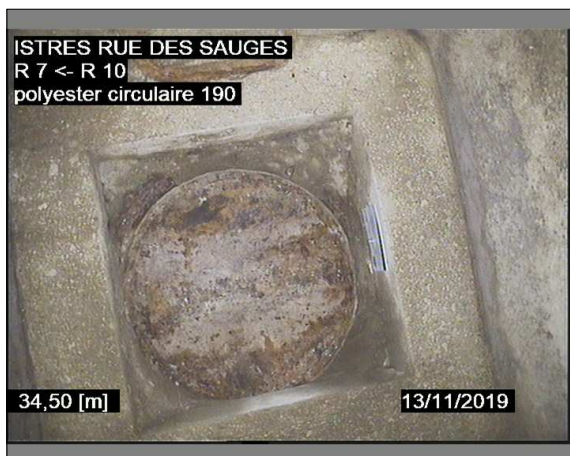
Photo: 7\_2B, 00:04:38  
 36m, Noeud d'arrivée, regard de visite R 10 / APRES GAINAGE

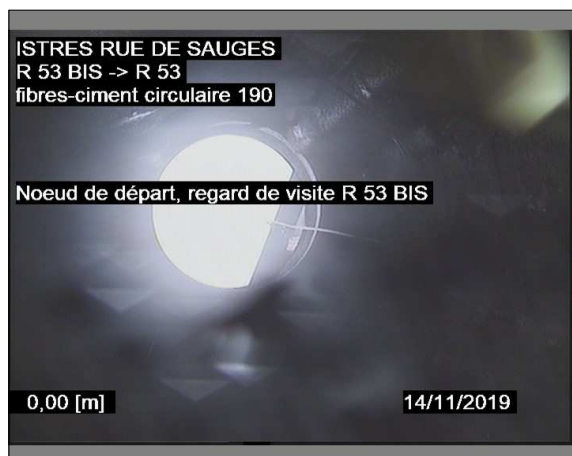
Photo: 4\_1A, 00:00:00  
 0m, Noeud de départ, regard de visite R 53 BIS / APRES  
 GAINAGE

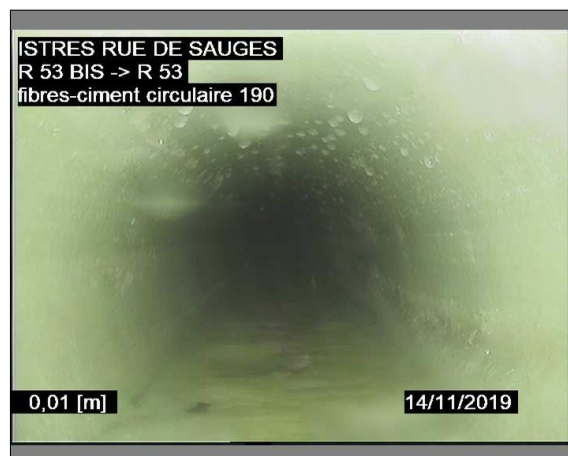
Photo: 4\_1B, 00:00:00  
 0m, Noeud de départ, regard de visite R 53 BIS / APRES  
 GAINAGE

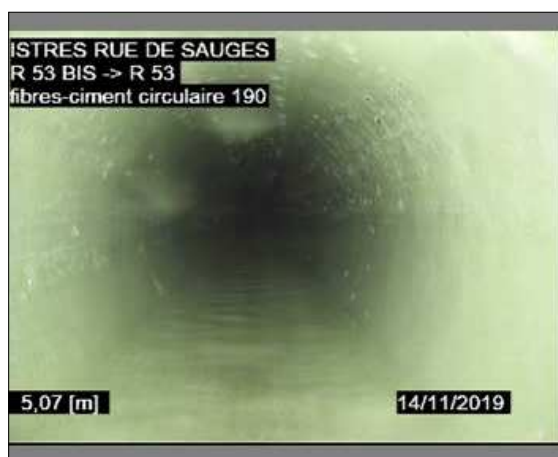
Photo: 4\_2A, 00:01:22  
 5,07m, Photographie générale - / Après gainage

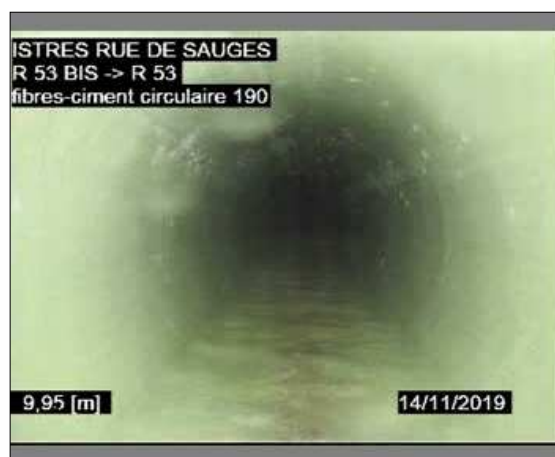
Photo: 4\_3A, 00:02:00  
 9,91m, Photographie générale - / Après gainage

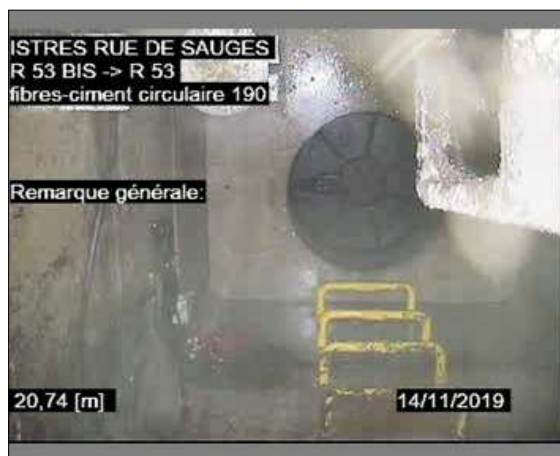
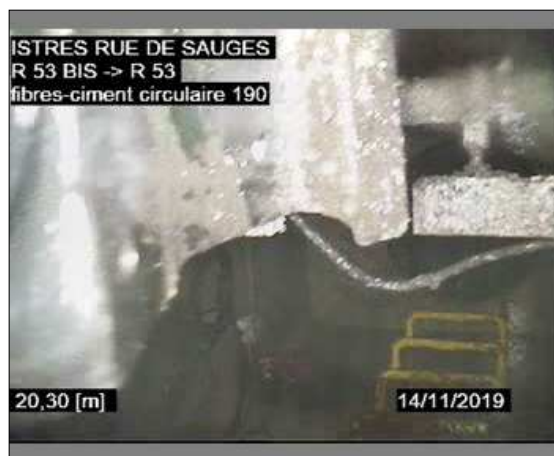
| 1:240 | Distance | Code | Anomalies | Vidéo | Photo |
|---|---|---|---|---|---|
| | 20,74 | BDB | Remarque générale: / Débitmètre | | 4_4A,<br>4_4B |

Photo: 4\_4A, 00:03:36  
 20,74m, Remarque générale: / Débitmètre

Photo: 4\_4B, 00:03:36  
 20,74m, Remarque générale: / Débitmètre

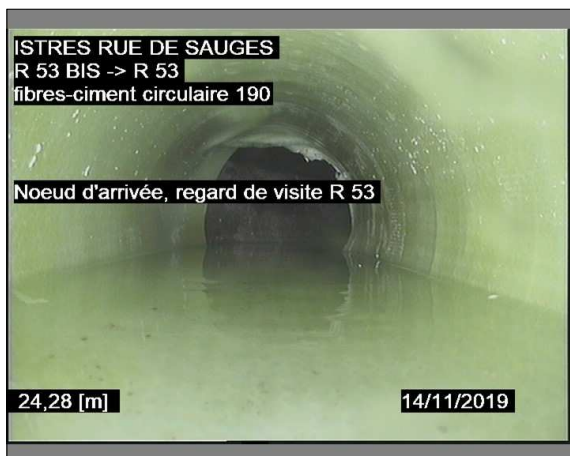
Photo: 4\_2A, 00:04:14  
 30m, Noeud d'arrivée, regard de visite R 53 / APRES  
 GAINAGE

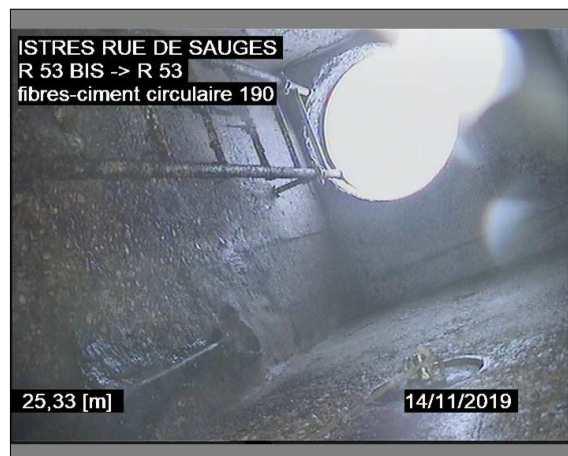
Photo: 4\_2B, 00:04:14  
 30m, Noeud d'arrivée, regard de visite R 53 / APRES  
 GAINAGE

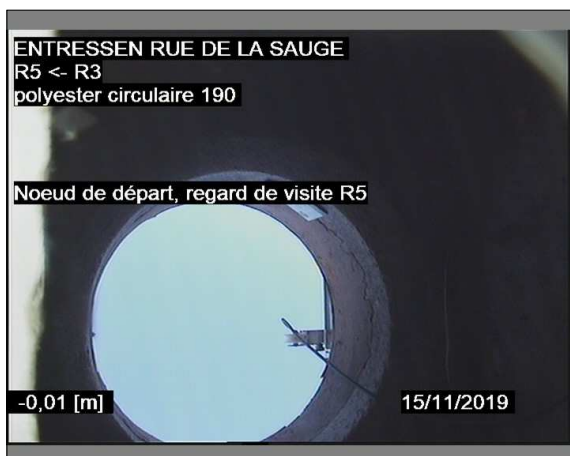
Photo: 9\_1A, 00:00:00  
 -0,01m, Noeud de départ, regard de visite R5 / DEBUT ITV  
 FINALE

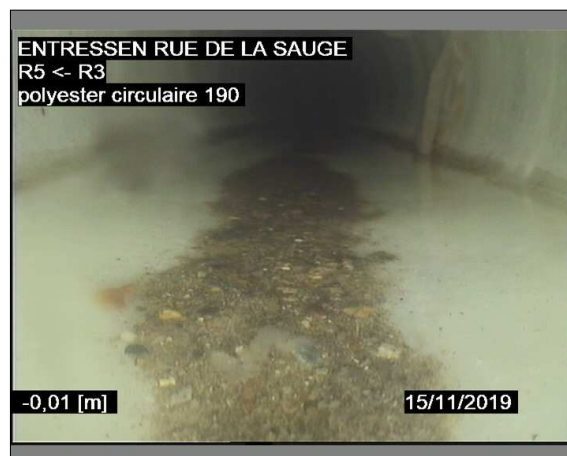
Photo: 9\_1B, 00:00:00  
 -0,01m, Noeud de départ, regard de visite R5 / DEBUT ITV  
 FINALE

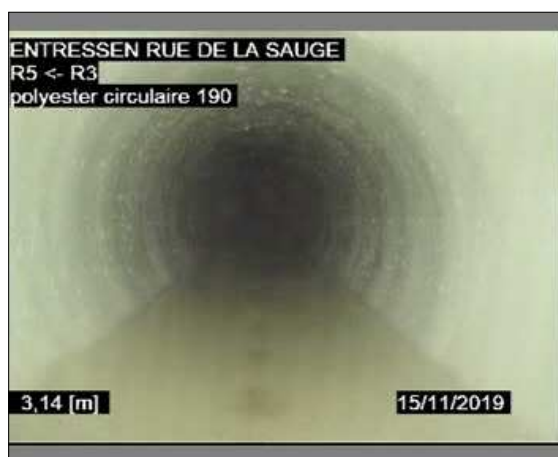
Photo: 5\_2A, 00:00:44  
 3,14m, Photographie générale - / Après gainage

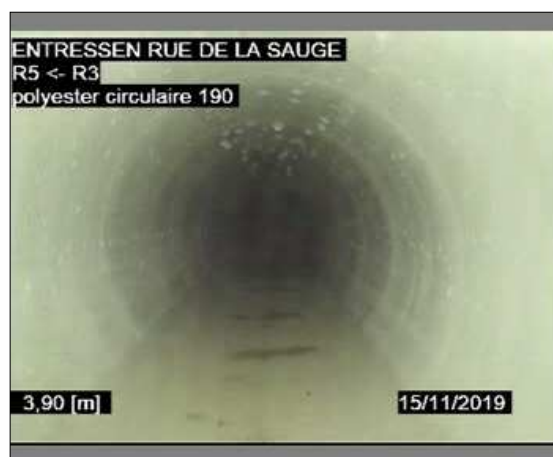
Photo: 5\_3A, 00:00:50  
 3,86m, Photographie générale - / Après gainage

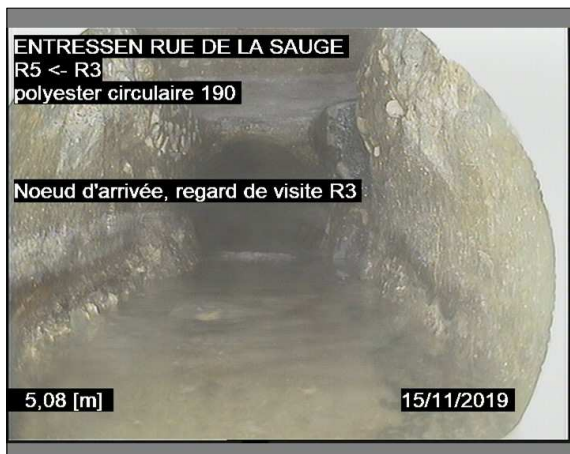
Photo: 9\_2A, 00:01:03  
 5,08m, Noeud d'arrivée, regard de visite R3 / FIN ITV FINALE

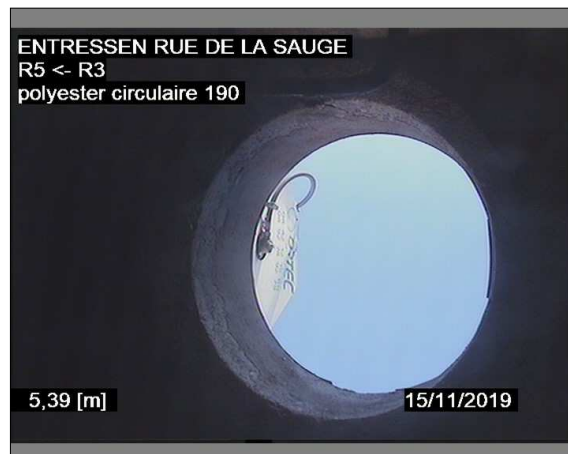
Photo: 9\_2B, 00:01:03  
 5,08m, Noeud d'arrivée, regard de visite R3 / FIN ITV FINALE
