Localisation : Route des Thibauts Système d'assainissement : Sermoyer
 Date : 08/04/2021 Entreprise : RESOTEC

Localisation : Chemin des Juillots Système d'assainissement : Sermoyer
 Date : 06/04/2021 Entreprise : RESOTEC

Localisation : Rue des Chapuis Système d'assainissement : Sermoyer
 Date : 07/04/2021 Entreprise : RESOTEC

Localisation : Chemin des Ravatoux Système d'assainissement : Sermoyer
 Date : 08/04/2021 Entreprise : RESOTEC

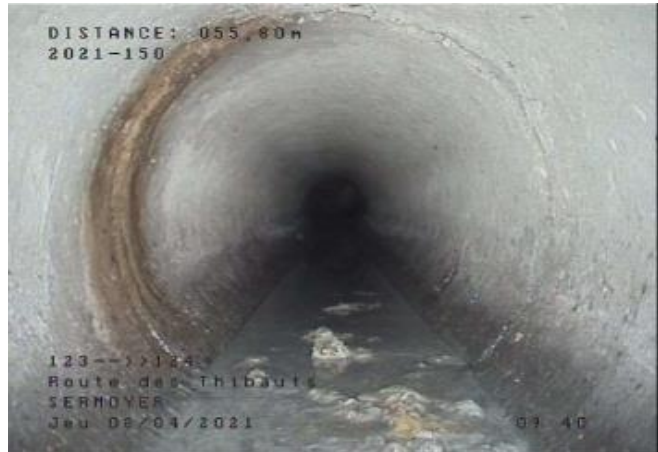
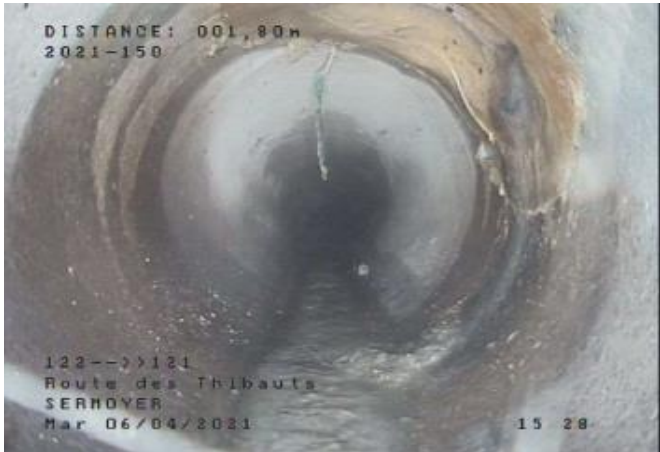
Suintement + Concrétions						Joint rompu

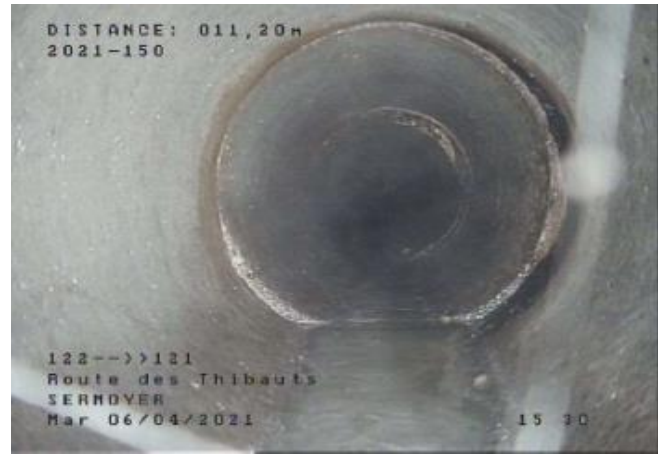
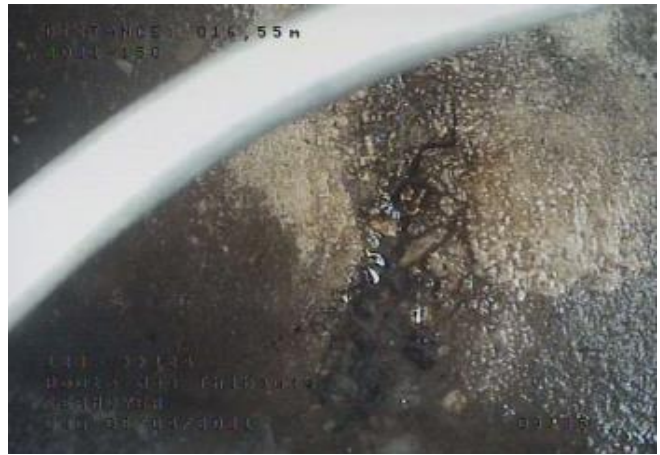
Décentrage						Suintement							
Conclusion													
Etat général du tronçon :		Vétuste											
Nécessité de réaliser des travaux :		Oui		Possibilité de réhabilitation :								Seulement certains tronçons	
Degré d'urgence des travaux :		Prioritaire											
Contraintes pour les travaux :		Sous route départementale					Prof moyenne :		1 à 2 mètres				
Problématique amiante :		Non					Année de pose :		Nc				
De nombreux suintements et défauts d'assemblage ont été recensés sur les tronçons inspectés. Une mise en séparatif du secteur permettrait de réduire les apports d'eaux claires parasites permanentes et météoriques.

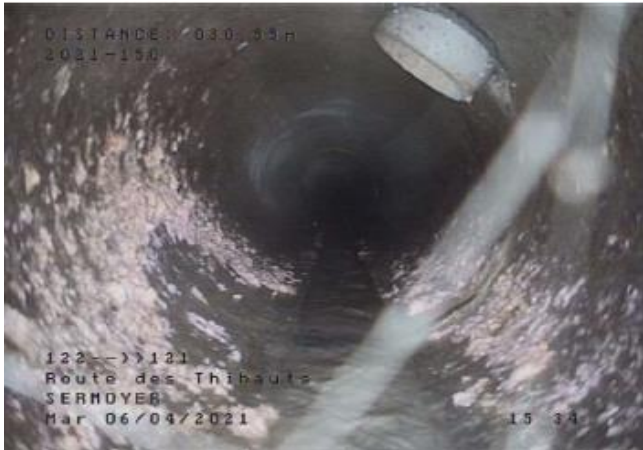
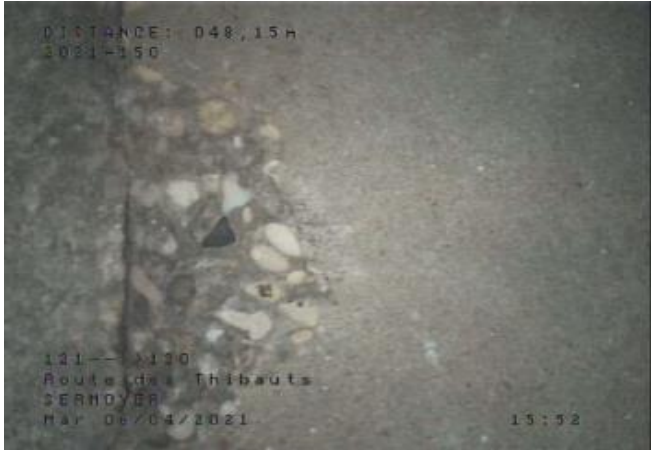
Branchement pénétrant						Paroi manquante

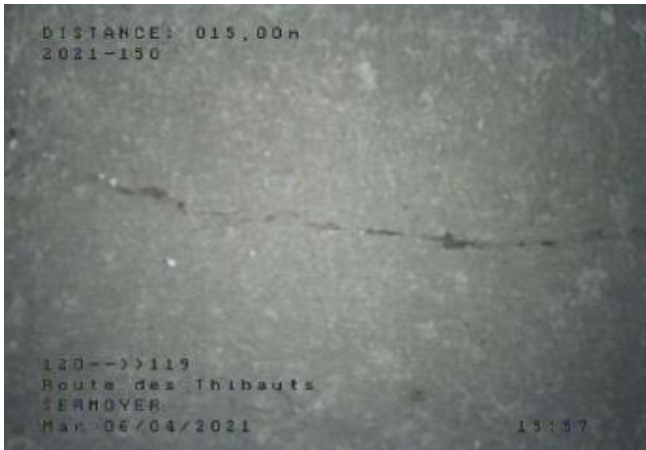
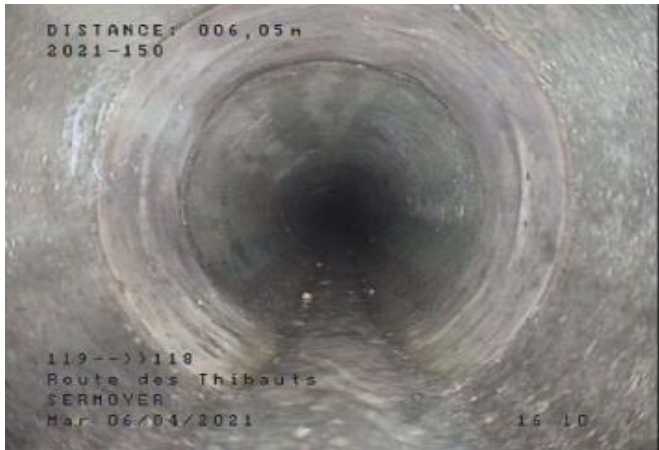
Fissure fermée						Réparation ponctuelle							
Conclusion													
Etat général du tronçon :		Vétuste											
Nécessité de réaliser des travaux :		Oui		Possibilité de réhabilitation :								Seulement certains tronçons	
Degré d'urgence des travaux :		Prioritaire											
Contraintes pour les travaux :		Sous route départementale						Prof moyenne :		1 à 2 mètres			
Problématique amiante :		Non						Année de pose :		Nc			
De nombreux suintements et défauts d'assemblage ont été recensés sur les tronçons inspectés. Une mise en séparatif du secteur permettrait de réduire les apports d'eaux claires parasites permanentes et météoriques.

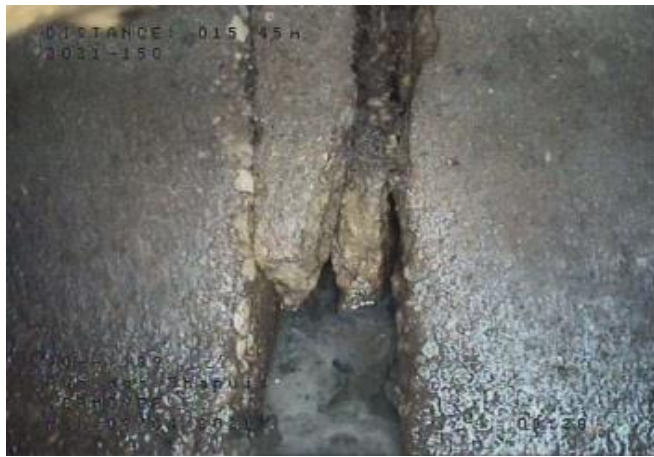
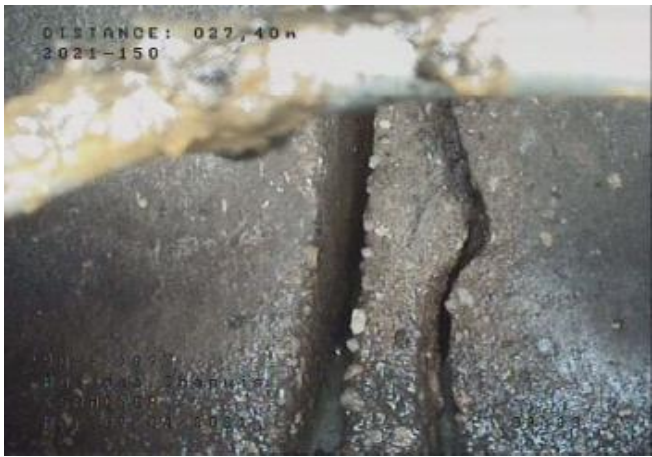
Paroi manquante						Fissure ouverte

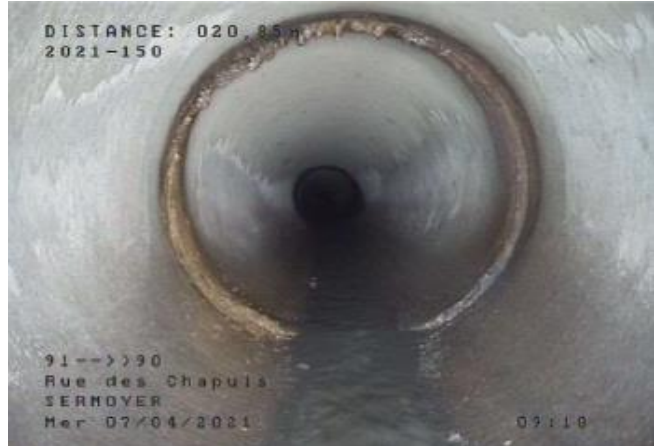
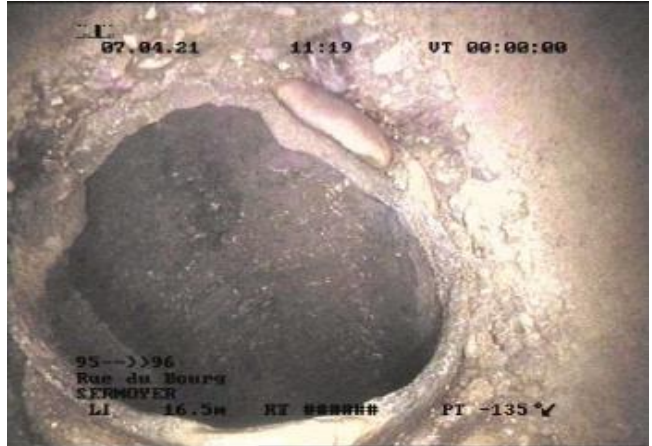
Concrétions et infiltrations						Piquage buriné						
Conclusion												
Etat général du tronçon :		Fortement dégradé										
Nécessité de réaliser des travaux :		Oui		Possibilité de réhabilitation :								Non
Degré d'urgence des travaux :		Prioritaire										
Contraintes pour les travaux :		Sous route départementale										
Problématique amiante :		Non										
		Prof moyenne :						1 à 2 mètres				
		Année de pose :						Nc				
De nombreux suintements, défauts d'assemblage ou encore défauts strcuturels ont été recensés sur les tronçons inspectés. Une mise en séparatif du secteur permettrait de réduire les apports d'eaux claires parasites permanentes et météoriques.

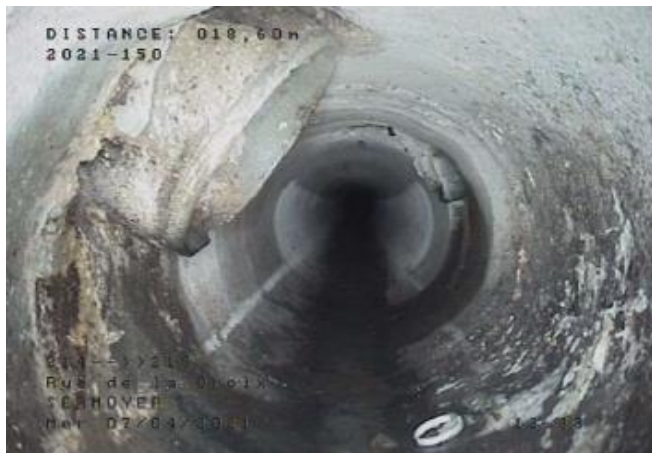
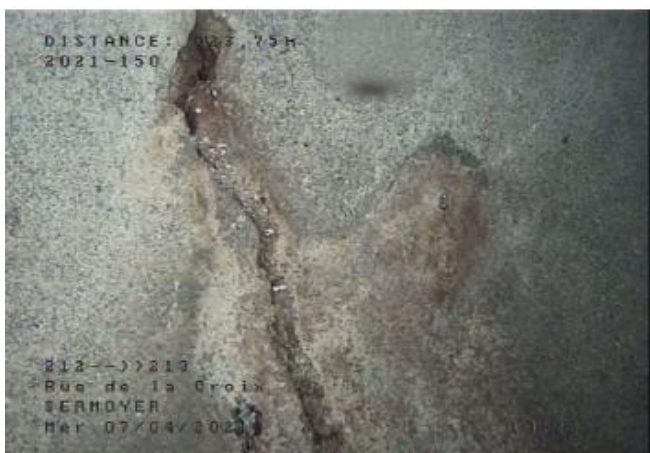
Branchement pénétrant et buriné						Fissure ouverte et infiltration

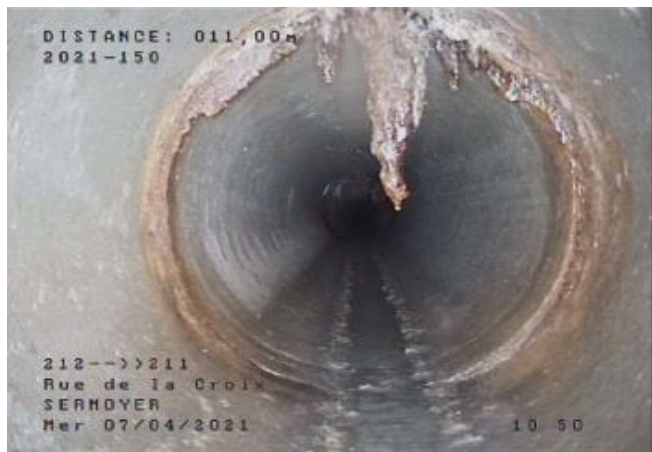
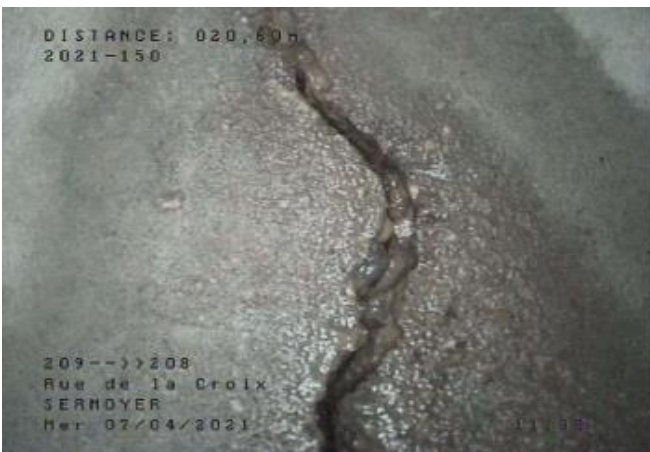
Concrétions et infiltrations						Fissure ouverte et infiltration									
Conclusion															
Etat général du tronçon :		Fortement dégradé													
Nécessité de réaliser des travaux :		Oui		Possibilité de réhabilitation :								Seulement certains tronçons			
Degré d'urgence des travaux :		Prioritaire													
Contraintes pour les travaux :		Sous voirie communale										Prof moyenne :		1 à 2 mètres	
Problématique amiante :		Non		Année de pose :								Nc			
De nombreux suintements, défauts d'assemblage ou encore défauts strcuturels ont été recensés sur les tronçons inspectés. Une mise en séparatif du secteur permettrait de réduire les apports d'eaux claires parasites permanentes et météoriques.

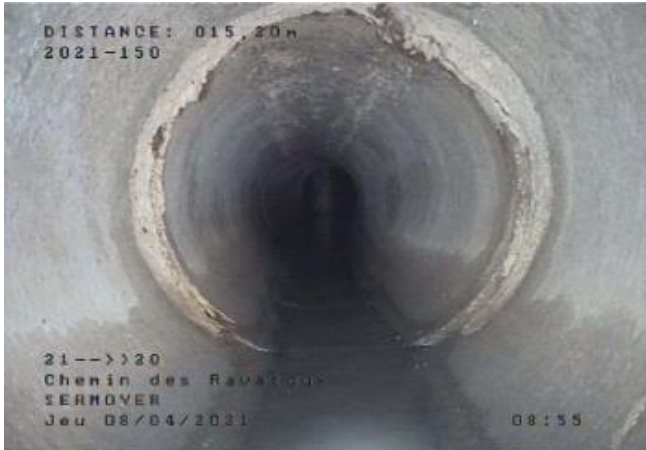
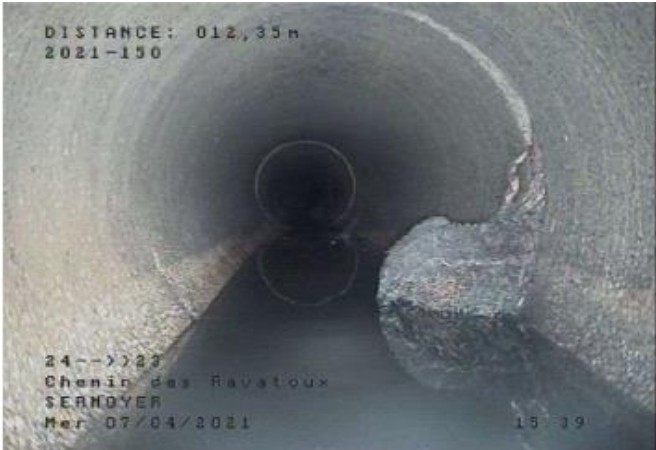
Concrétions						Racines

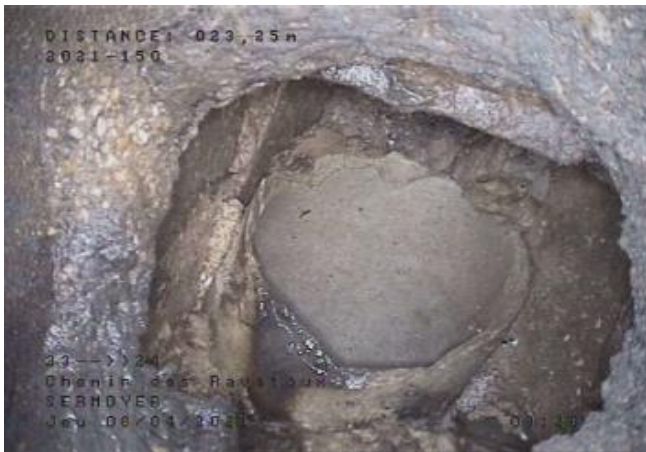
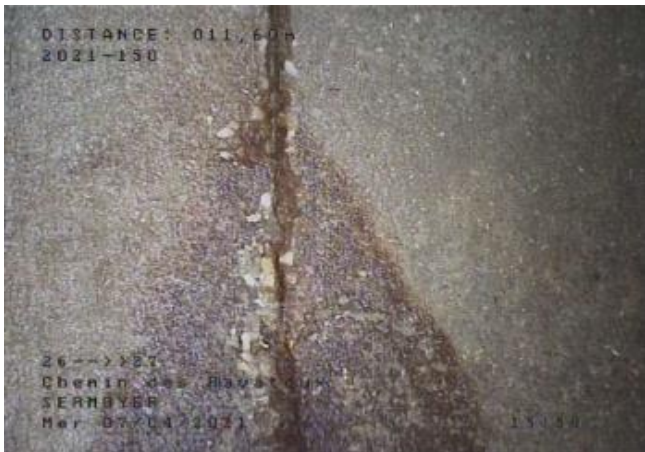
Piquage buriné						Suintement							
Conclusion													
Etat général du tronçon :		Vétuste											
Nécessité de réaliser des travaux :		Oui		Possibilité de réhabilitation :								Seulement certains tronçons	
Degré d'urgence des travaux :		Prioritaire											
Contraintes pour les travaux :		Sous voirie communale						Prof moyenne :		1 à 2 mètres			
Problématique amiante :		Non						Année de pose :		Nc			
Le réseau est dans son ensemble structurellement bon mais plusieurs défauts d'étanchéité sont recensés sur les tronçons inspectés. Ce réseau pourrait être conservé en tant que réseau des eaux pluviales stricts lors d'une mise en séparatif du secteur qui permettrait de réduire les apports d'eaux claires parasites permanentes et météoriques.

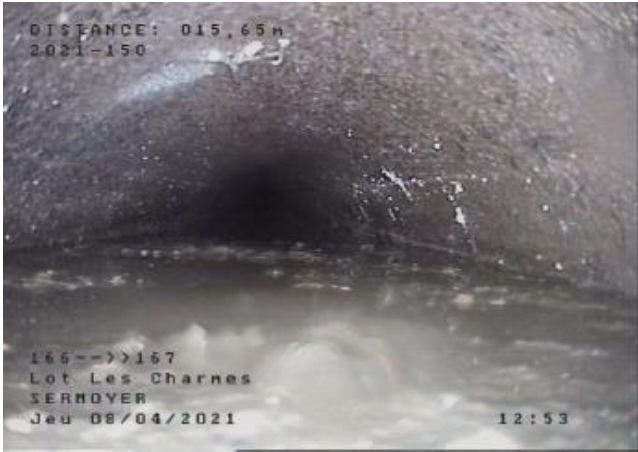
<p style="text-align: center;">Stagnation des effluents</p>

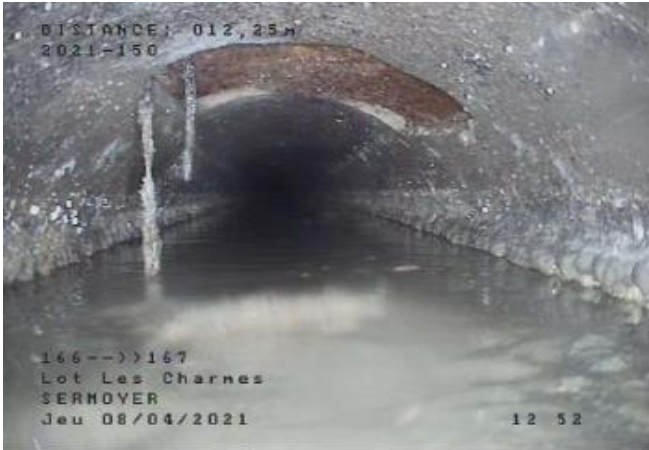
<p style="text-align: center;">Réparation ponctuelle</p>											
Conclusion											
Etat général du tronçon :	Bon										
Nécessité de réaliser des travaux :	Oui	Possibilité de réhabilitation : Oui									
Degré d'urgence des travaux :	Prioritaire										
Contraintes pour les travaux :	Sous voirie communale										
Problématique amiante :	Non										
L'écoulement des effluents n'est pas optimal. Ceci est lié à la racine obstruant la conduite au droit du regard 166. Un fraisage de la racine et une réhabilitation du regard devra être effectué. <div style="float: right; text-align: right;"> Prof moyenne : 1 à 2 mètres Année de pose : Nc </div>

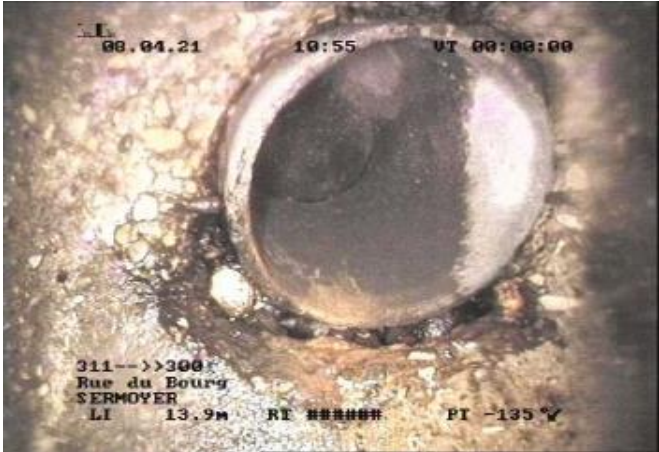
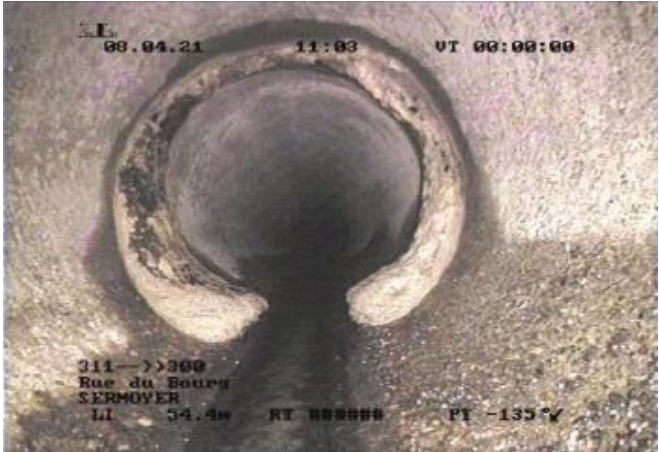
Piquage buriné						Concrétions

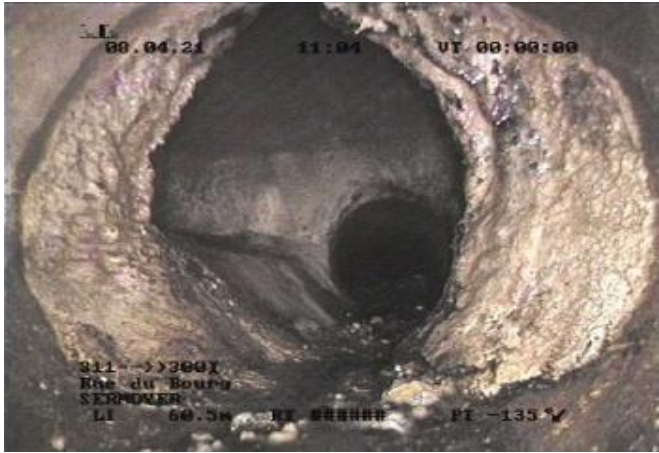
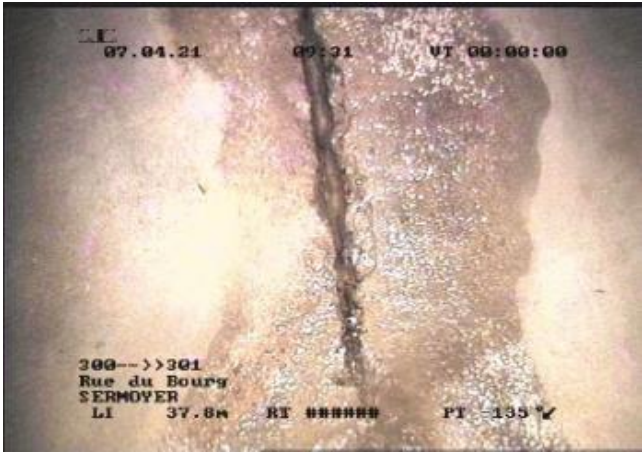
Concrétions						Fissure ouverte						
Conclusion												
Etat général du tronçon :		Vétuste										
Nécessité de réaliser des travaux :		Oui		Possibilité de réhabilitation :								Non
Degré d'urgence des travaux :		Prioritaire										
Contraintes pour les travaux :		Sous route départementale					Prof moyenne :		1 à 2 mètres			
Problématique amiante :		Non					Année de pose :		Nc			
De nombreux suintements, défauts d'assemblage ou encore défauts strcuturels ont été recensés sur les tronçons inspectés. Une mise en séparatif du secteur permettrait de réduire les apports d'eaux claires parasites permanentes et météoriques.

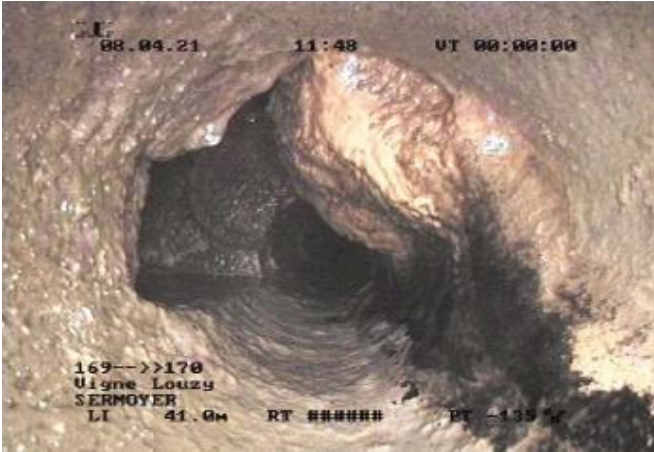
<p>08.04.21 11:48 UT 00:00:00</p><p>169-->>170 Vigne Louzy SERMOYER LI 41.0m RT ##### PT -135 °</p></div> <p>Concrétions dans le regard 291</p> <div>

<p>08.04.21 11:42 UT 00:00:00</p><p>169-->>170 Vigne Louzy SERMOYER LI 18.2m RT ##### PT -135 °</p></div> <p>Etat de la canalisation</p>											
Conclusion											
Etat général du tronçon :	Bon										
Nécessité de réaliser des travaux :	Oui										
Degré d'urgence des travaux :	Non prioritaire										
Contraintes pour les travaux :	Parcelles habitées										
Problématique amiante :	Non										
Possibilité de réhabilitation :											Oui
Prof moyenne :											1 à 2 mètres
Année de pose :											Nc
Les réseaux inspectés sont en bon état. Une concrétion importante dans le regard 291 en partie privée a été observée. La réhabilitation de ce regard devra être réalisée afin d'éviter les intrusions d'eaux claires parasites permanentes.

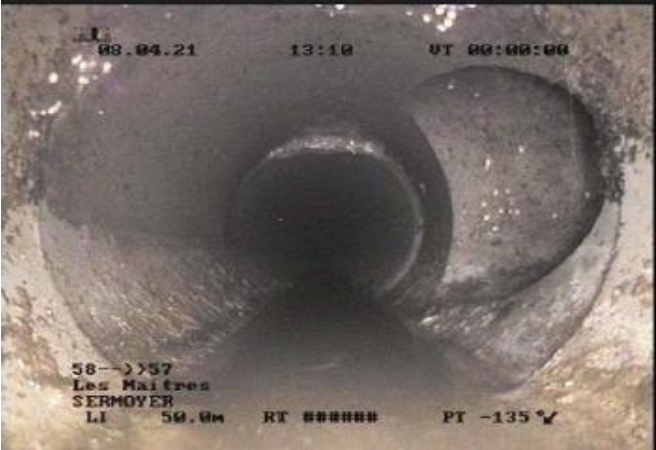
<p>08.04.21 13:18 VT 00:00:00</p> <p>58-->>57 Les Maîtres SERMOYER LI 58.0m RT ##### PT -135%</p> <p>Etat de la canalisation</p>

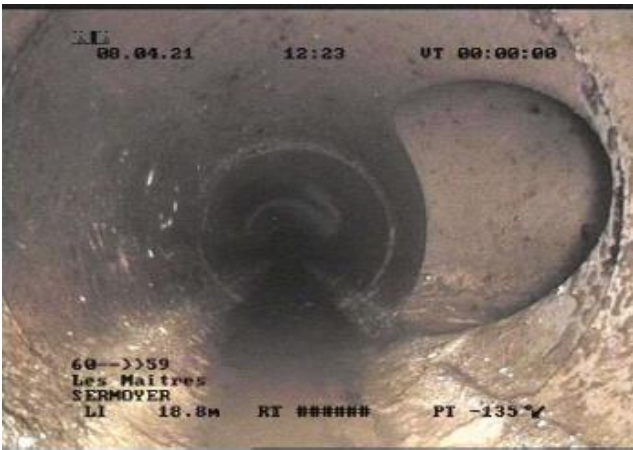
<p>08.04.21 12:23 VT 00:00:00</p> <p>60-->>59 Les Maîtres SERMOYER LI 18.8m RT ##### PT -135%</p> <p>Etat de la canalisation</p>											
Conclusion											
Etat général du tronçon :	Bon										
Nécessité de réaliser des travaux :	Non										
Degré d'urgence des travaux :	Non prioritaire										
Contraintes pour les travaux :	Sous voirie communale										
Problématique amiante :	Non										
Les réseaux sont en bon état sur ce secteur. Les intrusions d'eaux claires parasites permanentes observées lors de la sectorisation nocturne pourraient provenir des branchements particuliers.	Prof moyenne : 1 à 2 mètres Année de pose : Nc
