Commune de Sermoyer
Etude diagnostique dU système d'assainissement de Sermoyer
Fiche descriptive des anomalies fumée

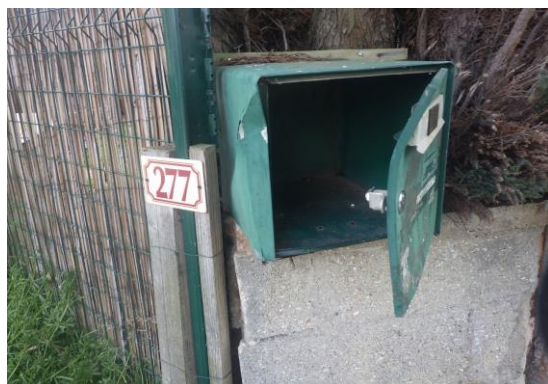
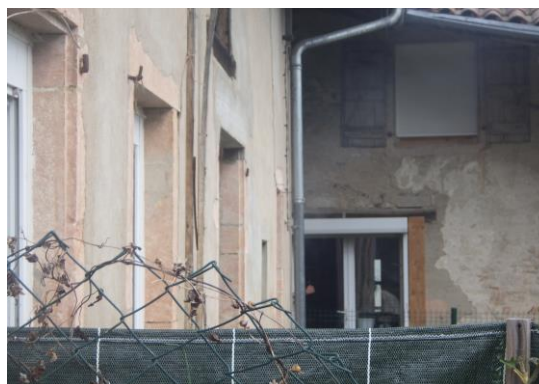
AF
N° 1

Anomalie	Type d'anomalie	Test (colorant ou autre)	Cause si non	Résultat du test	Surface active estimée	Remarques
1,1	Gouttière	Oui		Négatif	80 m²	-
Surface totale :					80 m²

Test au colorant réalisé et négatif

Les eaux usées et les eaux pluviales sont correctement séparées après contrôle.

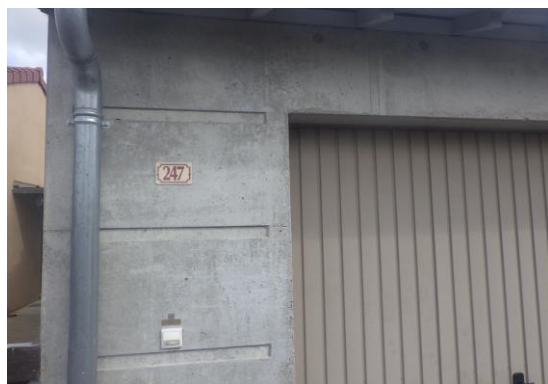
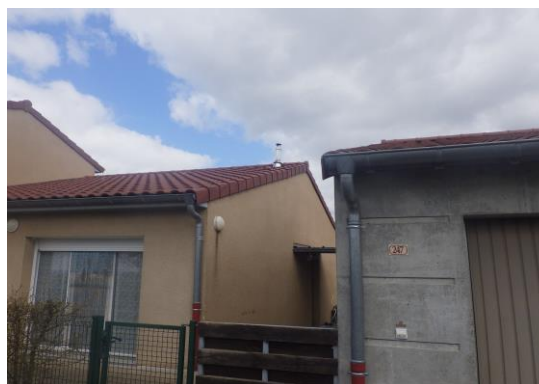
AF
N° 2

Anomalie	Type d'anomalie	Test (colorant ou autre)	Cause si non	Résultat du test	Surface active estimée	Remarques
2,1	Gouttière	Oui		Négatif	30 m²	-
Surface totale :					30 m²

Test au colorant réalisé et négatif

Les eaux usées et les eaux pluviales sont correctement séparées après contrôle.

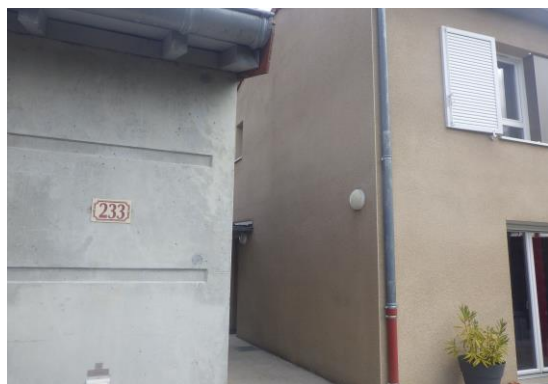
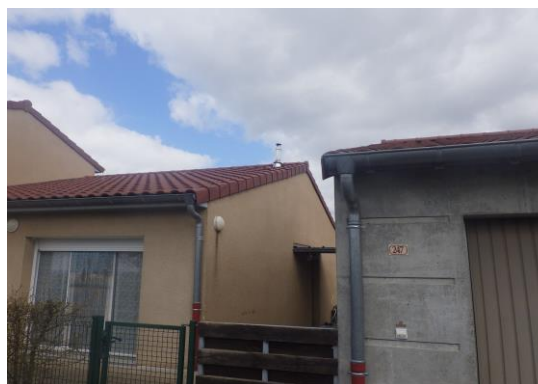
AF
N° 3

Anomalie	Type d'anomalie	Test (colorant ou autre)	Cause si non	Résultat du test	Surface active estimée	Remarques
3,1	Gouttière	Oui		Négatif	30 m²	-
Surface totale :					30 m²

Test au colorant réalisé et négatif

Les eaux usées et les eaux pluviales sont correctement séparées après contrôle.

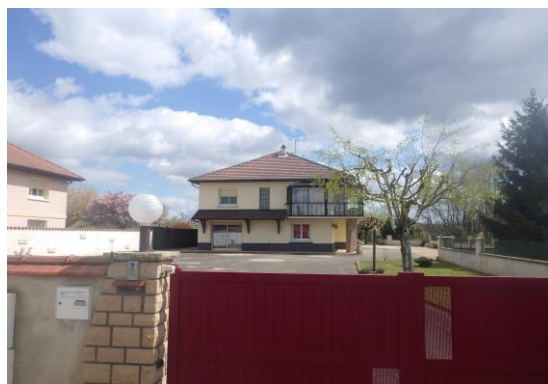
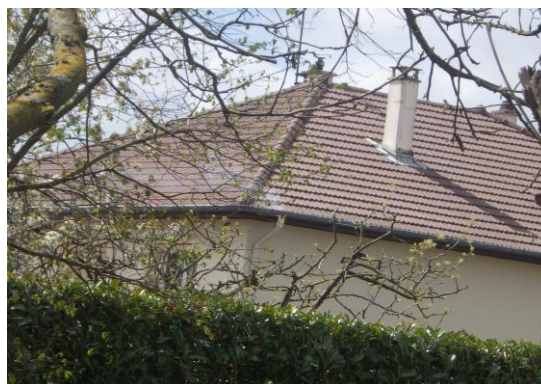
AF
N° 4

Anomalie	Type d'anomalie	Test (colorant ou autre)	Cause si non	Résultat du test	Surface active estimée	Remarques
4,1	Gouttière	Oui		Négatif	150 m²	-
Surface totale :					150 m²

Test au colorant réalisé et négatif

Les eaux usées et les eaux pluviales sont correctement séparées après contrôle.

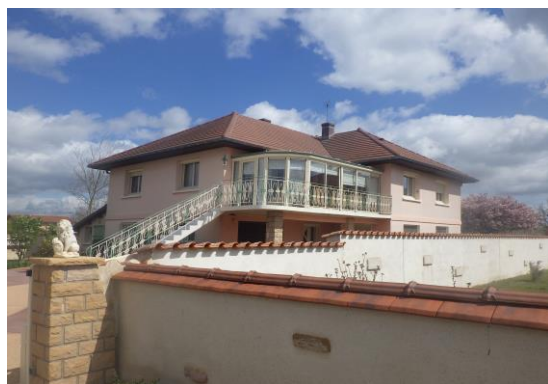
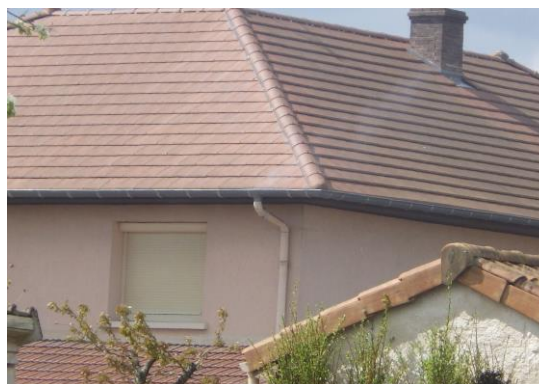
AF
N° 5

Anomalie	Type d'anomalie	Test (colorant ou autre)	Cause si non	Résultat du test	Surface active estimée	Remarques
5,1	Gouttière	Non	Absence		200 m²	-
Surface totale :					200 m²

Test au colorant non réalisé

Un contrôle supplémentaire devra être effectué, pour contrôler si les eaux usées et eaux pluviales sont bien séparées.

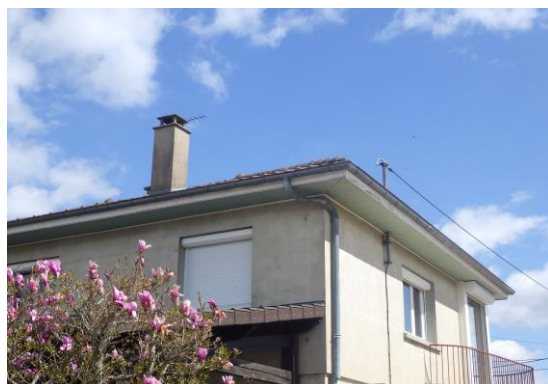
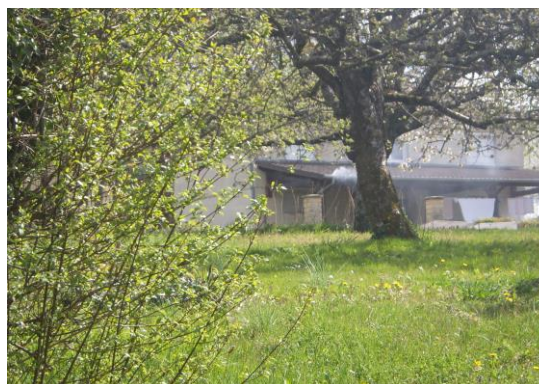
AF
N° 6

Anomalie	Type d'anomalie	Test (colorant ou autre)	Cause si non	Résultat du test	Surface active estimée	Remarques
6,1	Gouttière	Oui		Positif	130 m²	-
6,2	Gouttière	Oui		Positif	-	-
Surface totale :					130 m²

Test au colorant réalisé et positif

Après contrôle, les eaux pluviales sont mélangées avec les eaux usées.

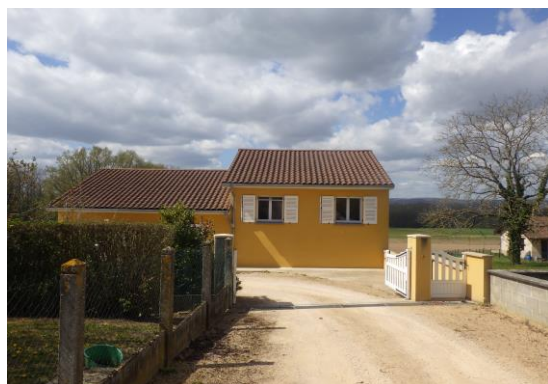
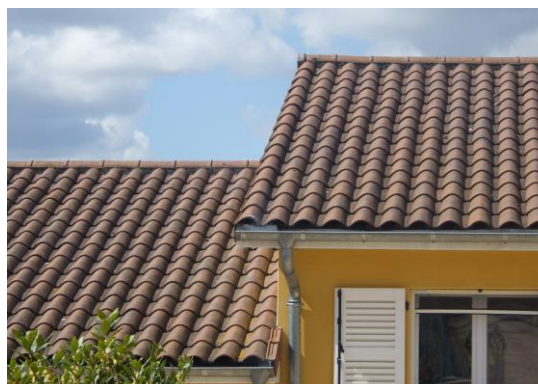
AF
N° 7

Anomalie	Type d'anomalie	Test (colorant ou autre)	Cause si non	Résultat du test	Surface active estimée	Remarques
7,1	Gouttière	Oui		Positif	80 m²	-
Surface totale :					80 m²

Test au colorant réalisé et positif

Après contrôle, les eaux pluviales sont mélangées avec les eaux usées.

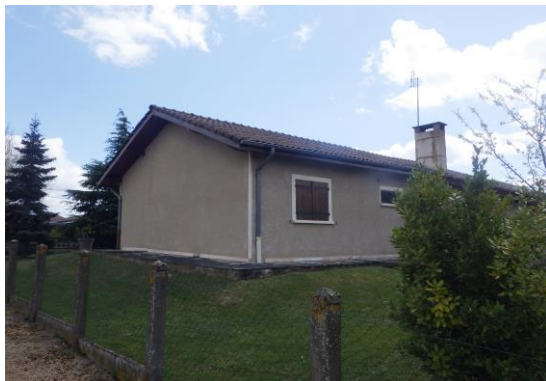
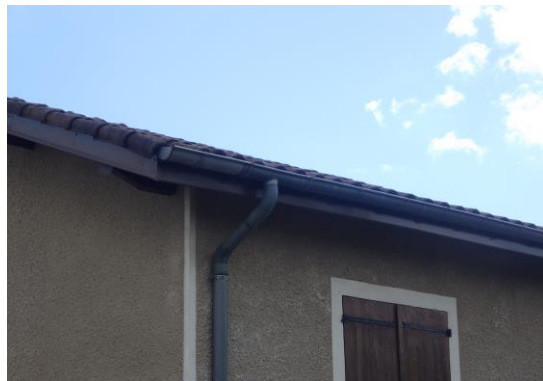
AF
N° 8

Anomalie	Type d'anomalie	Test (colorant ou autre)	Cause si non	Résultat du test	Surface active estimée	Remarques
8,1	Gouttière	Oui		Négatif	105 m²	-
Surface totale :					105 m²

Test au colorant réalisé et négatif

Les eaux usées et les eaux pluviales sont correctement séparées après contrôle.
