Commune de :	Callian
Date du test :	2016-06-02
Système d'assainissement :	Village

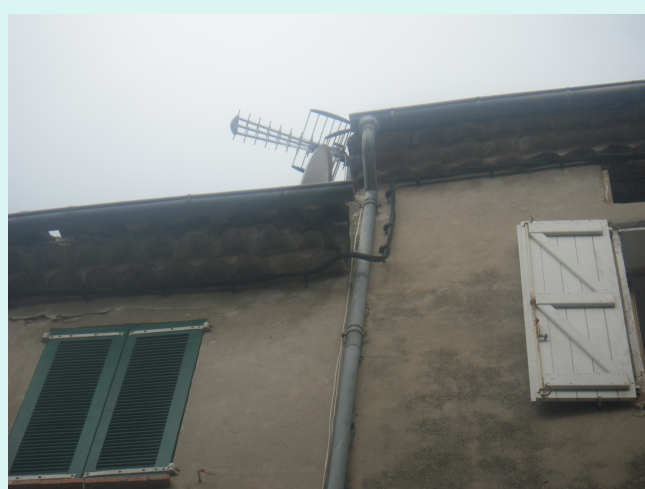
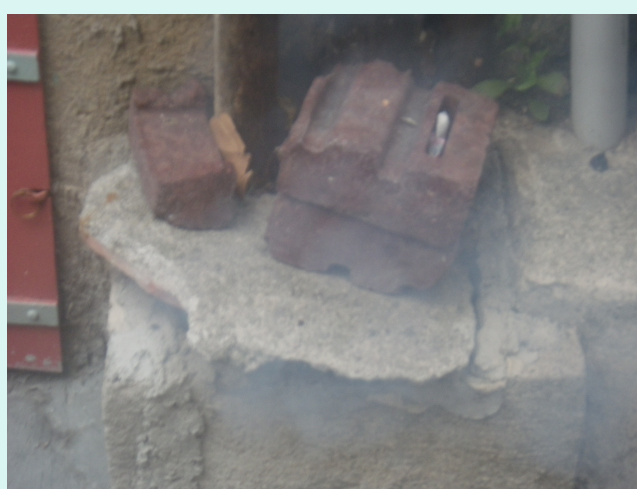
1

Type d'anomalie	Description
Gouttiere	50% de la toiture

Non defini
--	--	--	-------------------

Le fait que la gouttiere passe dans le branchement EU explique la presence de fumee

A definir apres investigatigations complementaires

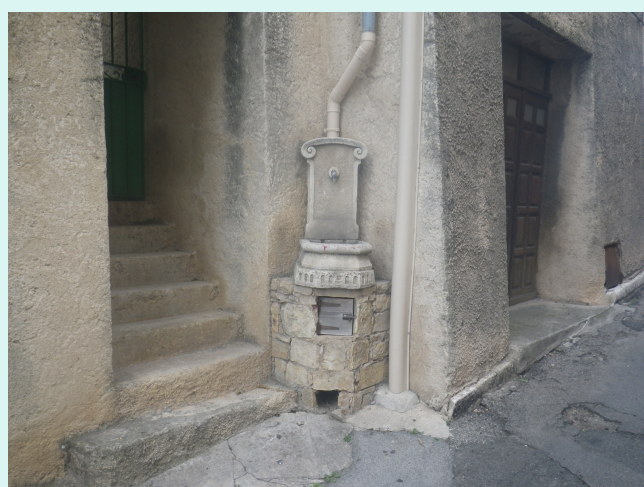
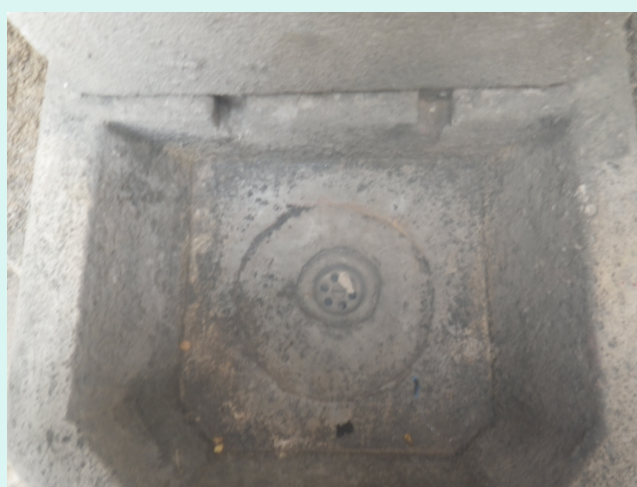
2

Type d'anomalie	Description
Avaloir de fontaine	Autre

Peu grave

Réalisation du test :	Oui
Commentaire :	
Résultat :	Positif

Fontaine a bouton poussoir avec un debit de 0.03 L/s

Deconnexion

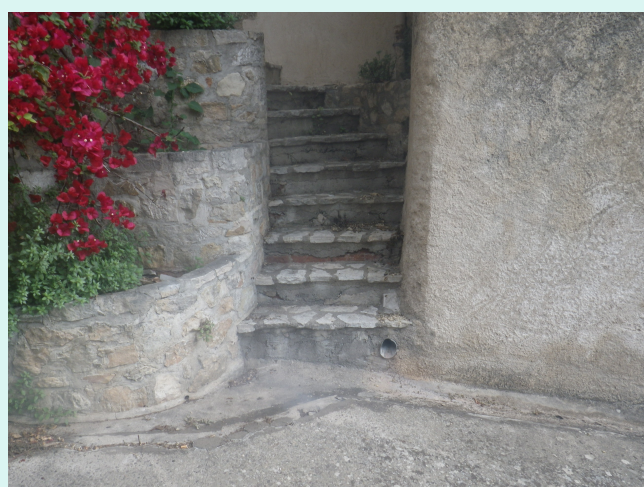
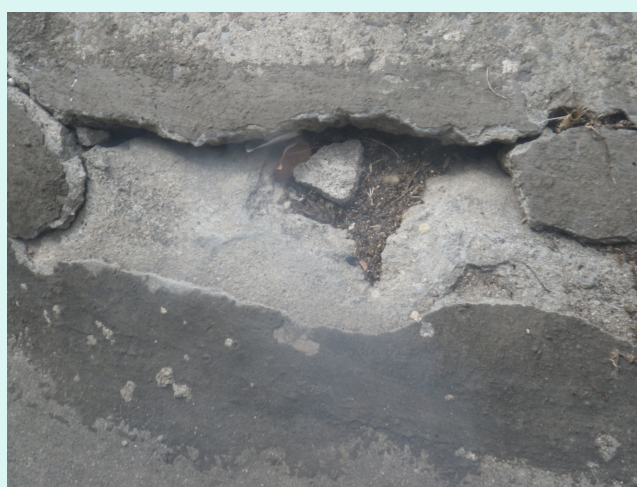
3

Type d'anomalie	Description
Ouverture dans caniveau	En contre bas d'une surface impermeable

Hauteur critique avant intrusion (en m) :	10
Surface du trou engendrant l'intrusion (cm ²) :	2
Vulnérabilité (%) :	100

Obturation de l'orifice

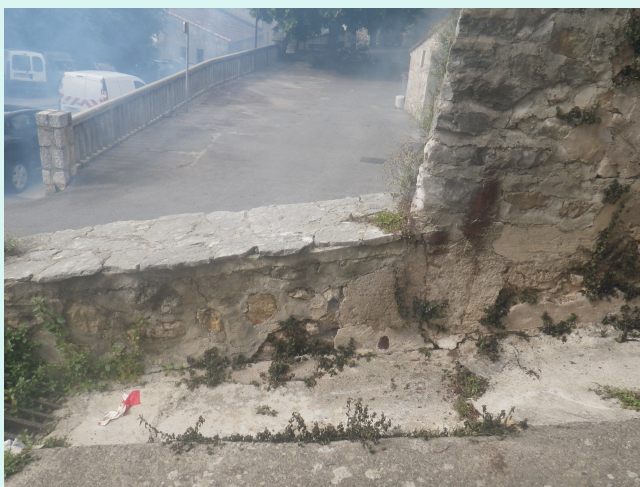
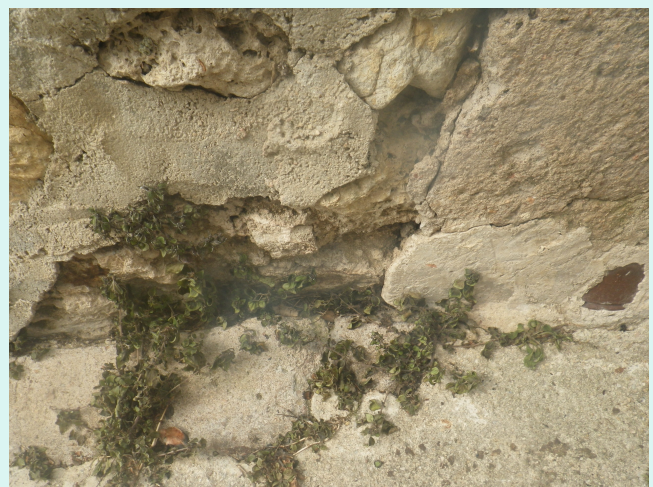
4

Type d'anomalie	Description
Ouverture dans caniveau	En contre bas d'une surface impermeable

Hauteur critique avant intrusion (en m) :	8
Surface du trou engendrant l'intrusion (cm ²) :	2
Vulnérabilité (%) :	100

Obturation de l'orifice

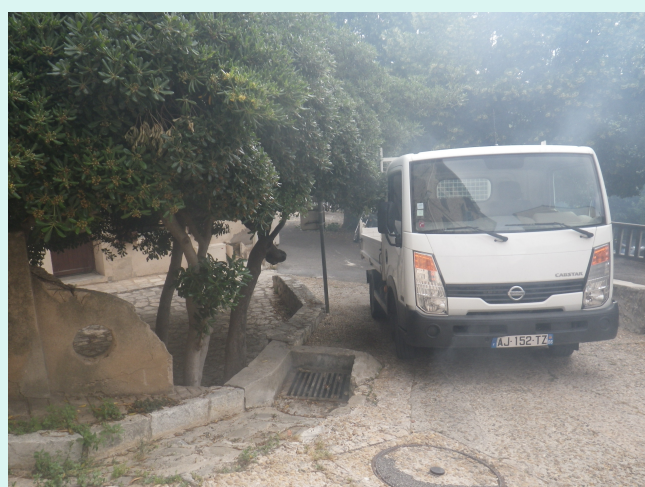
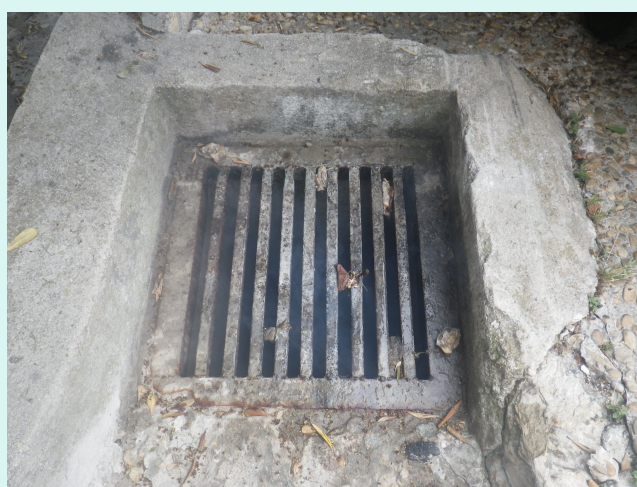
5

Type d'anomalie	Description
Avaloir	Reseau EP non etanche

Résultat : Négatif

A definir apres investigatigations complementaires

Prevoir le reperege exhaustif de la zone et si besoin, un passage camera

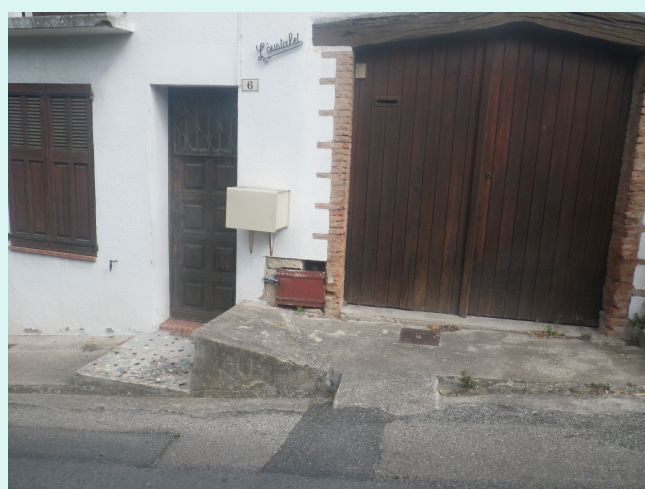
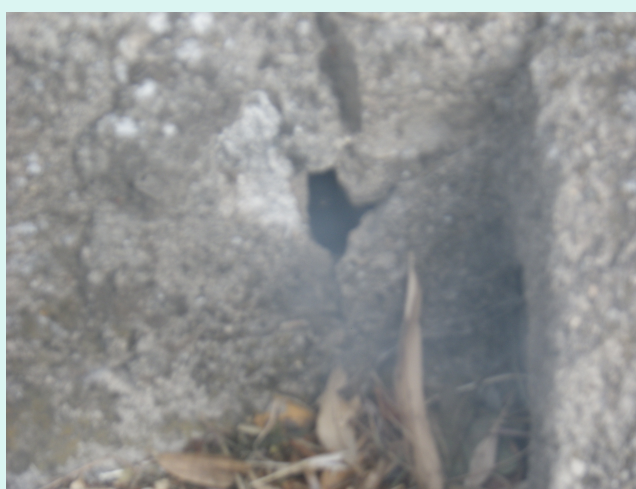
6

Type d'anomalie	Description
Ouverture dans caniveau	En contre bas d'une surface impermeable

Peu grave

Hauteur critique avant intrusion (en m) :	5
Surface du trou engendrant l'intrusion (cm ²) :	2
Vulnérabilité (%) :	10

Son emplacement rend ce défaut peu vulnérable

Obturation de l'orifice

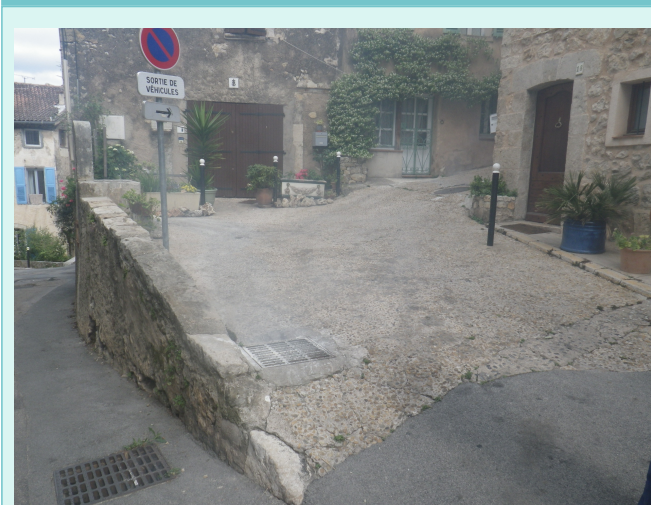
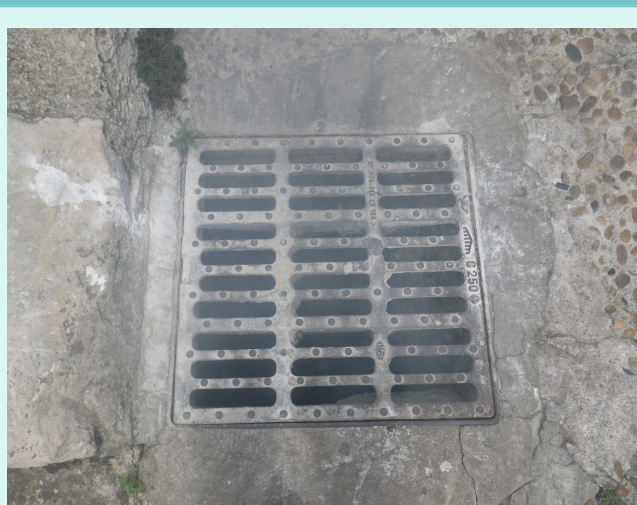
7

Type d'anomalie	Description
Avaloir	Reseau EP non etanche

Réalisation du test :	Oui
Commentaire :	
Résultat :	Negatif

A definir apres investigatigations complementaires

Prevoir le reperage exhaustif de la zone et si besoin, un passage camera

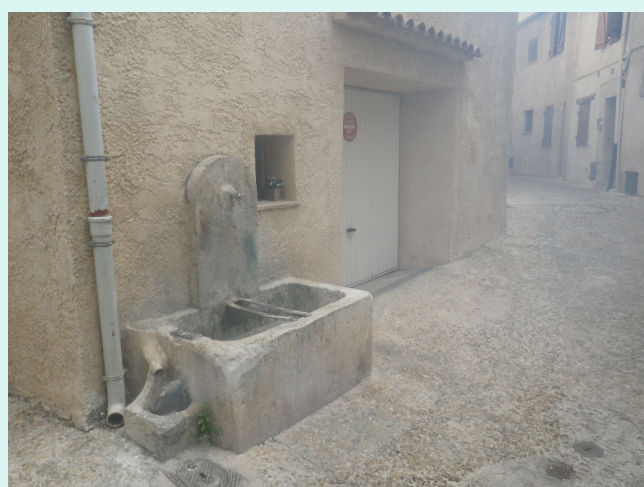
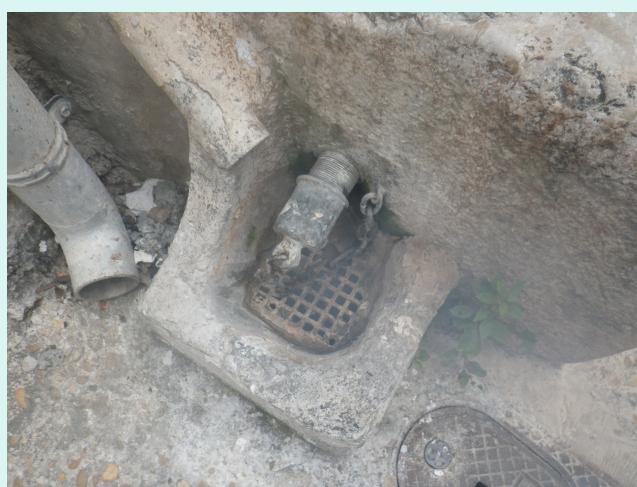
8

Type d'anomalie	Description
Avaloir de fontaine	Trop plein de fontaine

Peu grave

Hauteur critique avant intrusion (en m) :	
Surface du trou engendrant l'intrusion (cm ²) :	100
Vulnérabilité (%) :	100

Robinet poussoir débit 0.11 L/s

Deconnexion

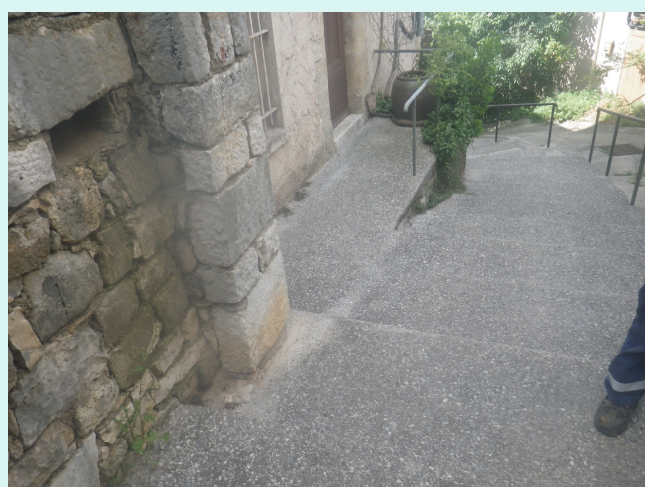
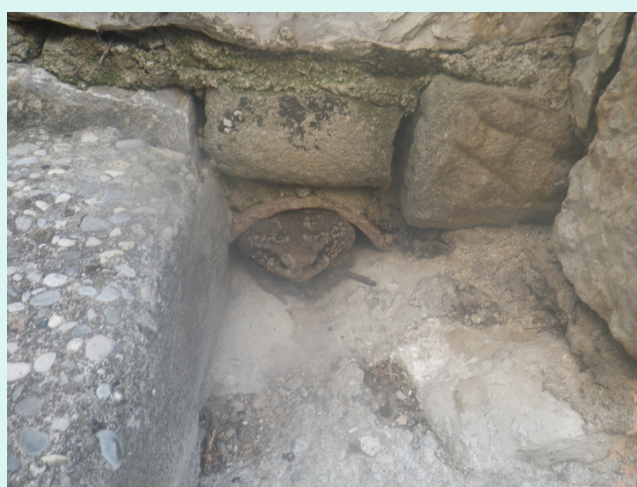
9

Type d'anomalie	Description
Ouverture sur chaussée	Zone de ruissellement

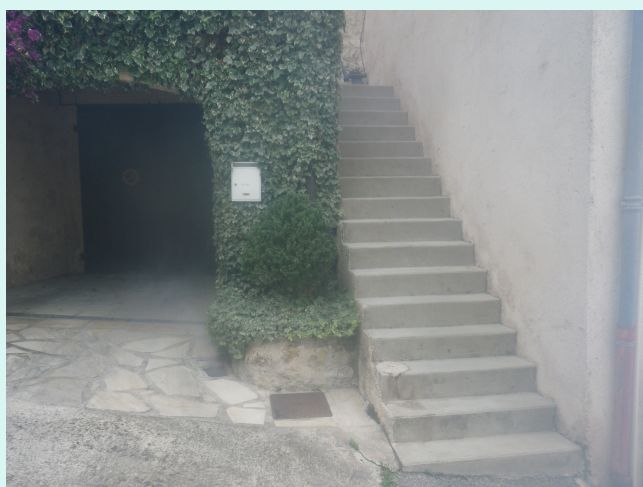
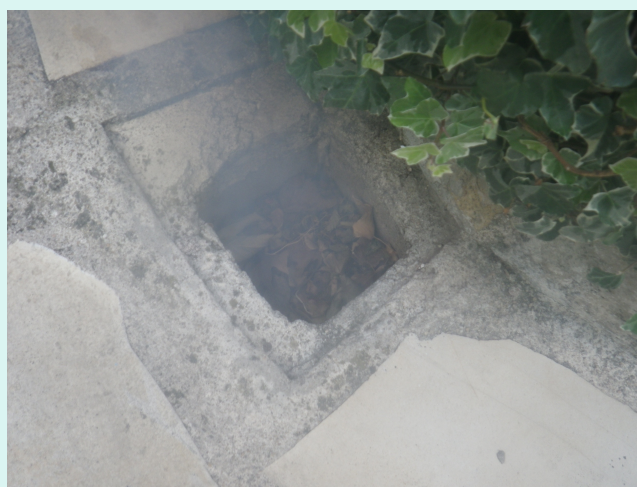
10

Type d'anomalie	Description
Autre	Non défini

Peu grave

A définir après investigations complémentaires

Prevoir le repereage exhaustif de la zone et si besoin, un passage camera

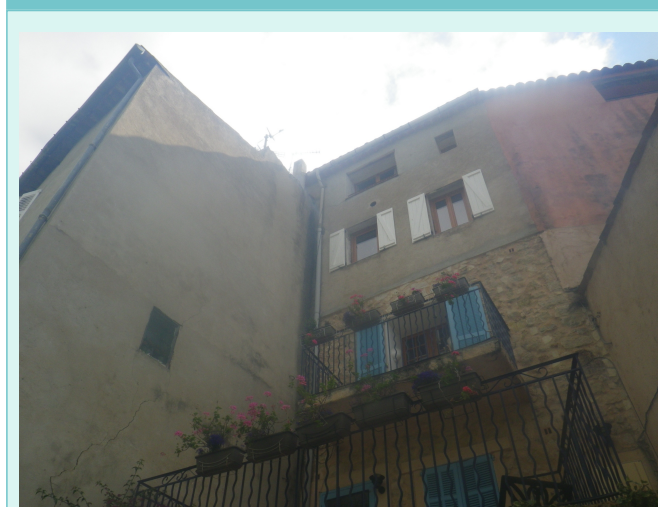
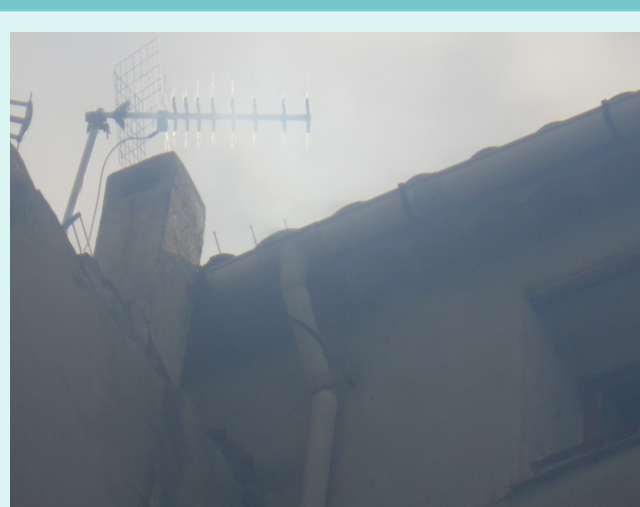
11

Type d'anomalie	Description
Gouttiere	50% de la toiture

Grave		
--	--------------	--	--

Deconnexion

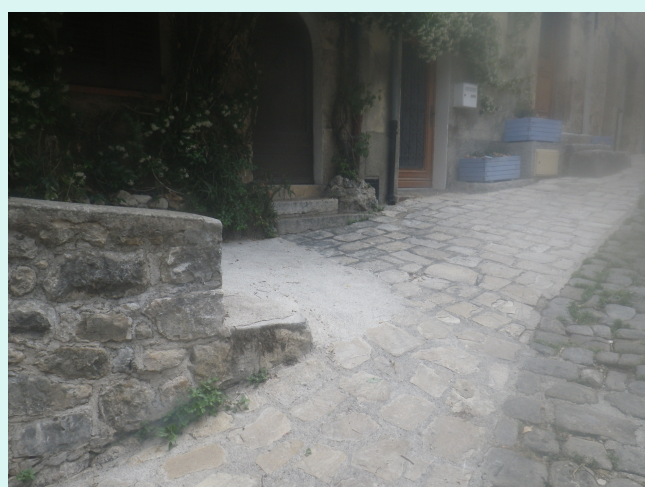
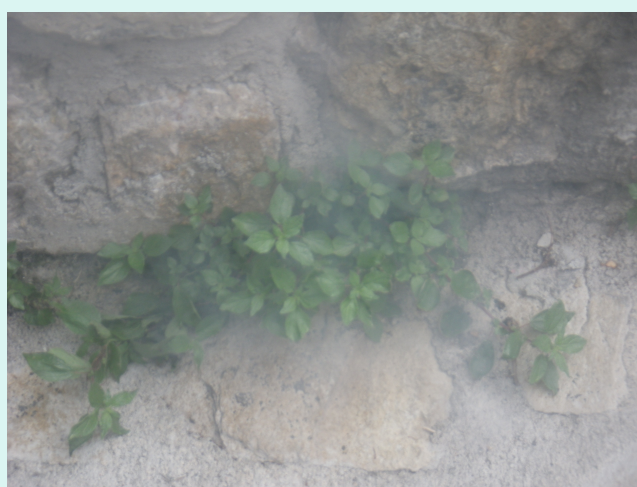
12

Type d'anomalie	Description
Ouverture sur chaussée	Zone de ruissellement

Peu grave

Hauteur critique avant intrusion (en m) :	5
Surface du trou engendrant l'intrusion (cm ²) :	1
Vulnérabilité (%) :	50

Obturation de l'orifice

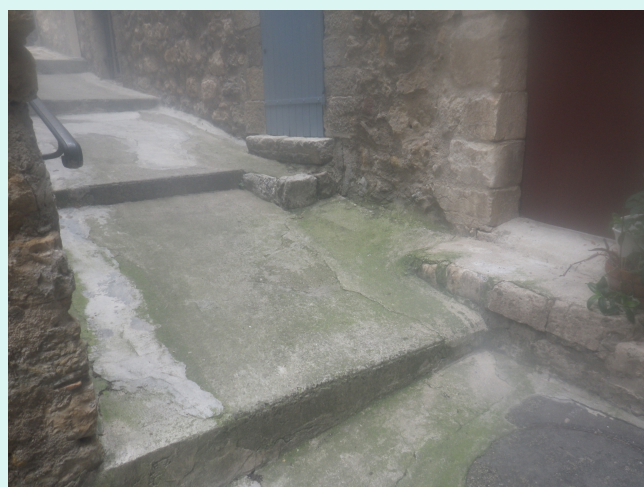
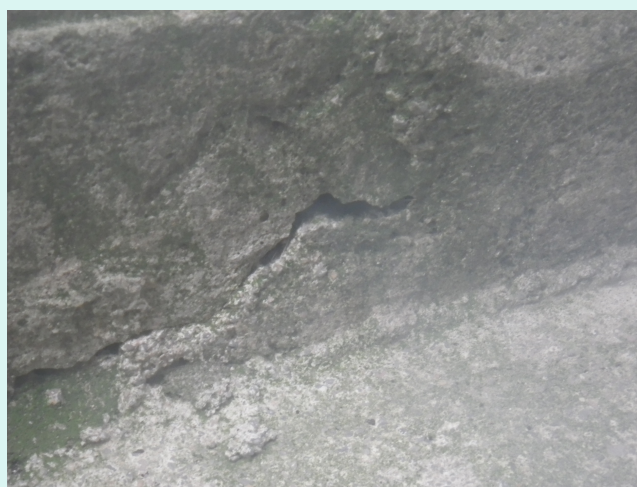
Peu grave

Son emplacement rend ce défaut peu vulnérable
