COMMUNE DE POULIGNEY-LUSANS

Village de Lusans

# SCHEMA DIRECTEUR D'ASSAINISSEMENT

Février 2021

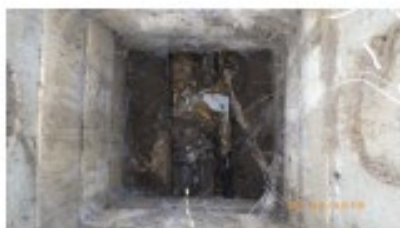
R1

- R7<sub>EU</sub> : Est borgne il se trouve sous enrobé
- R1<sub>EU</sub> : Est endommagé les cloisons ne sont plus étanches
- R3<sub>EU</sub> : Le regard d'accès n'est plus étanche
- R12<sub>EU</sub> : Il n'y a plus de couvercle étanche

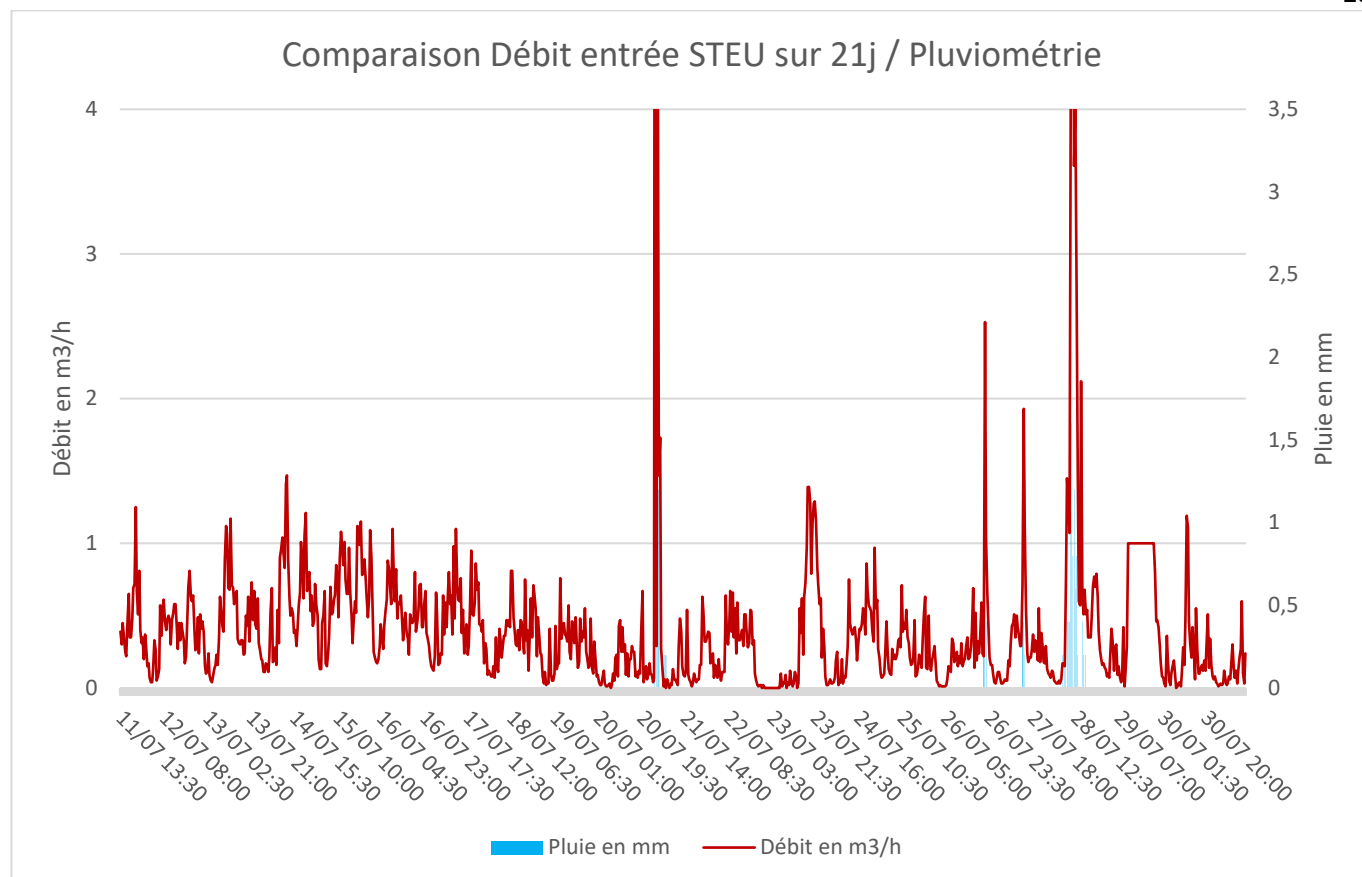
Figure 13 : Evolution des débits en entrée de STEU

On observe sur la courbe un impact important des précipitations sur la courbe de débit en entrée de la STEU, il y a donc des eaux claires parasites météoriques.

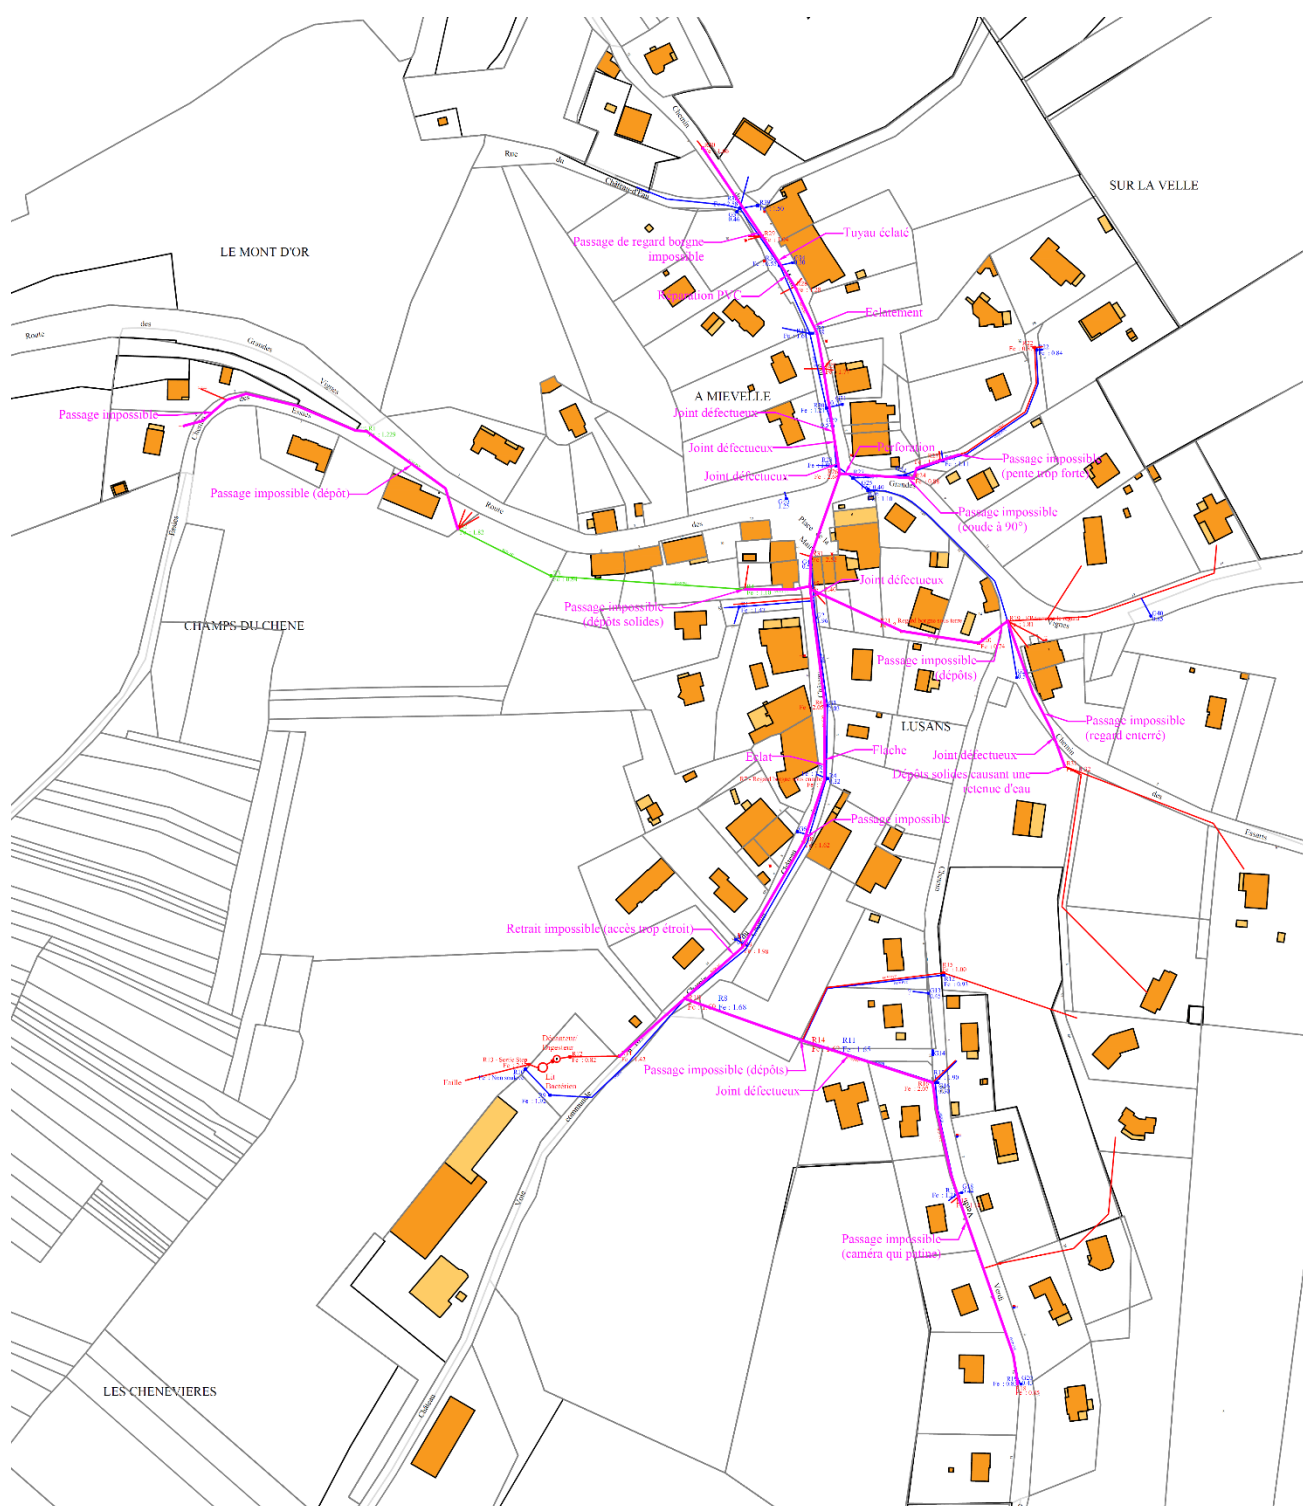
### Figure 25 : Passage caméra

La plupart des défauts constatés sur le réseau d'eaux usées se situe Chemin du Mont d'Or où plusieurs joints défectueux et des éclatements ont été repérés, ainsi que Chemin du Château (joint défectueux, éclat, flache).

Les techniques actuelles de reprises de réseaux permettent de réparer ces défauts ponctuellement, de manière précise et efficace sans tranchées, par la mise en œuvre de manchettes (défauts d'étanchéité), ou l'utilisation de robots (fraisage des dépôts solides, mise en place de culottes de branchements après fraisage des conduites pénétrantes).

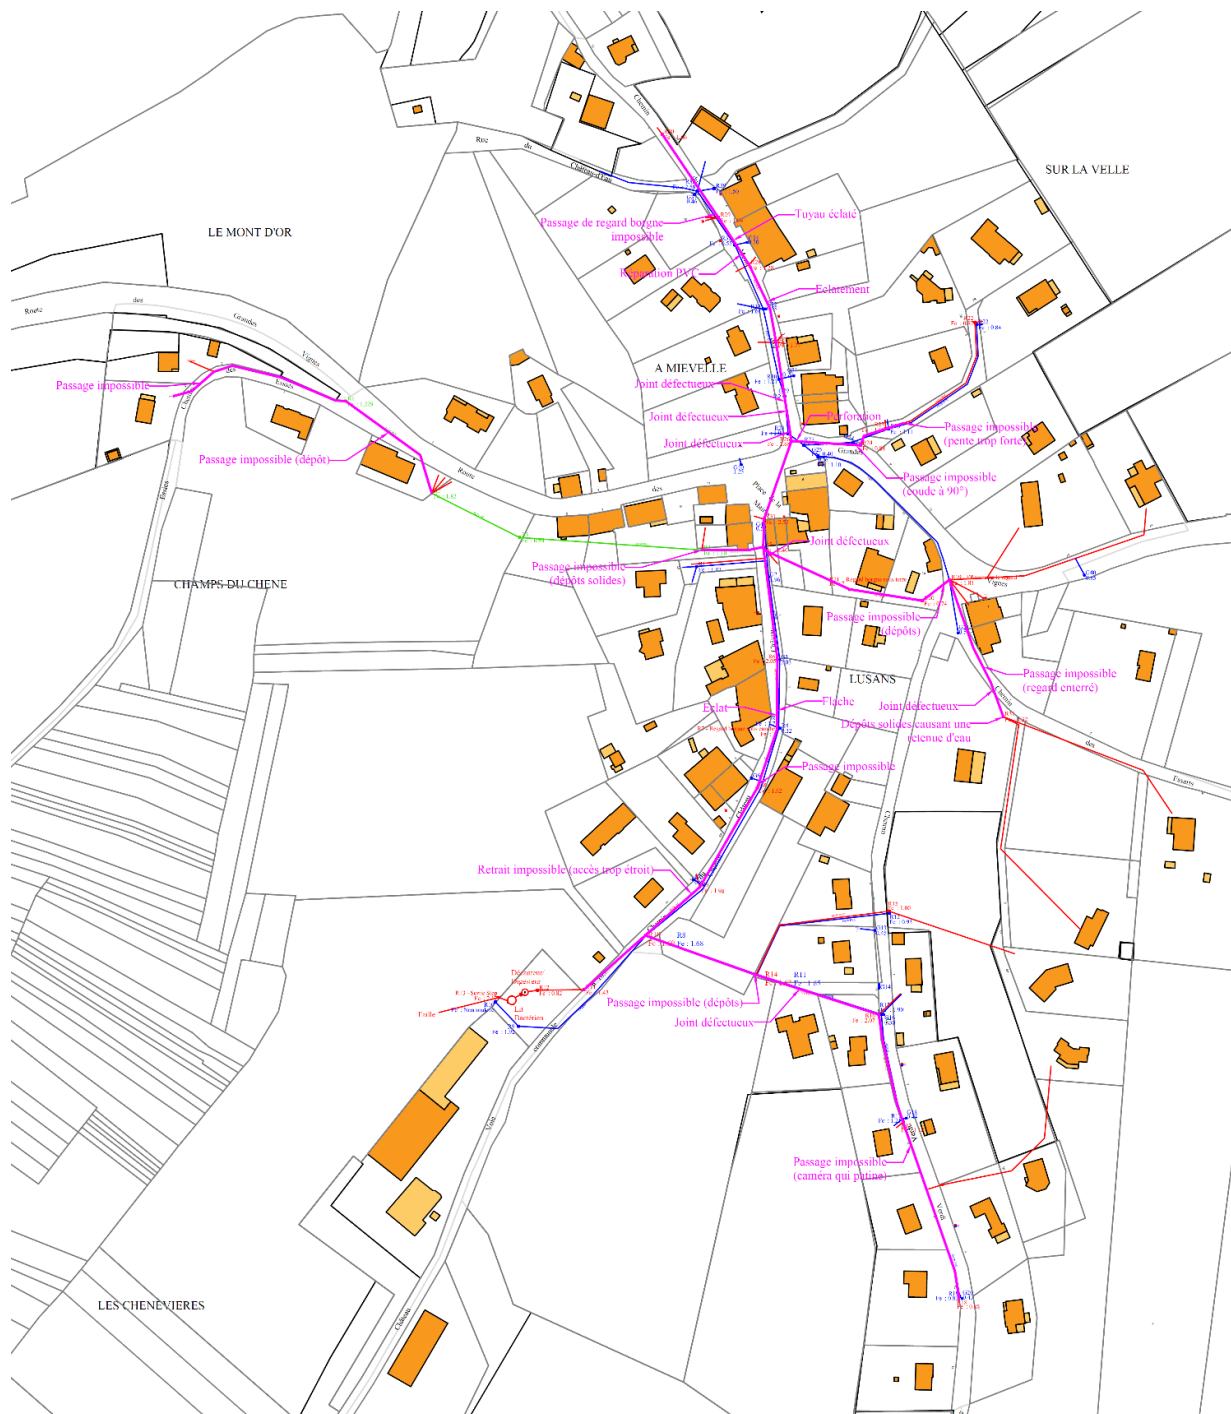
Une perforation du réseau a également été constatée Routes des Grandes Vignes au droit du croisement avec le Chemin du Mont d'Or.

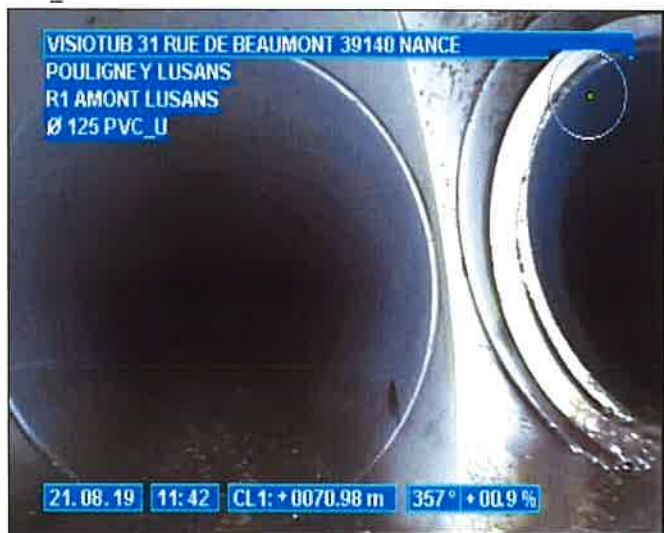
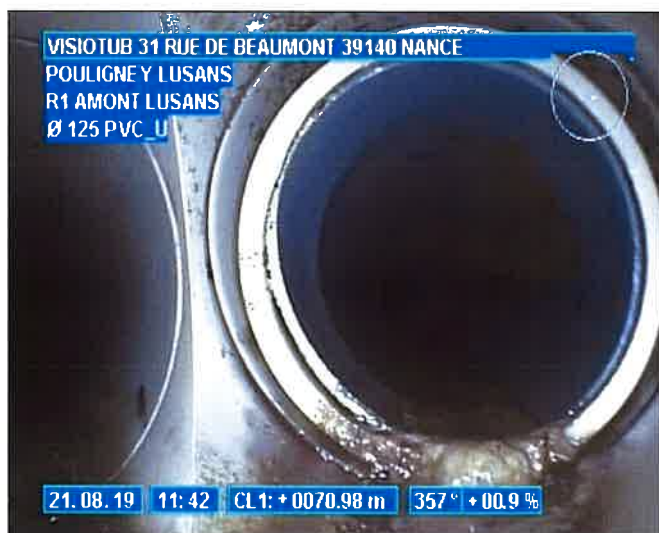
Code : H01 Assemblage : non Déf. continu : Pos. vidéo : 00:10:32 Aspect effluents : autre Haut. eau : 0 %  
H01\_Raccordement direct à 3H

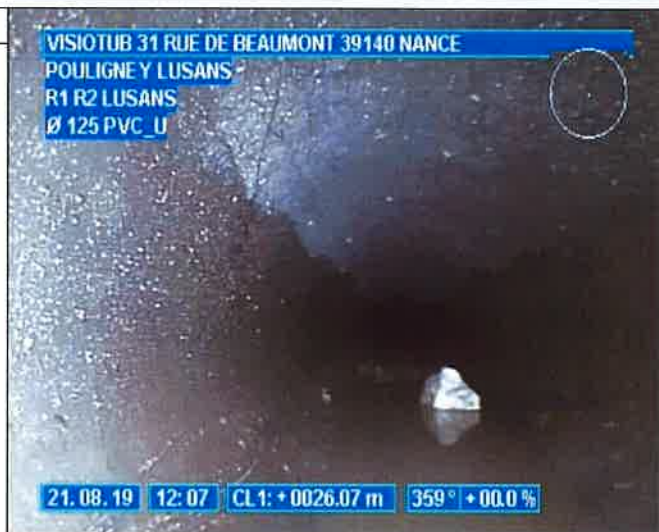
PASSAGE IMPOSSIBLE DEPOT CURAGE IMPOSSIBLE REGARD DANS  
LE CHAMP PAS D'ACCESSIBILITE

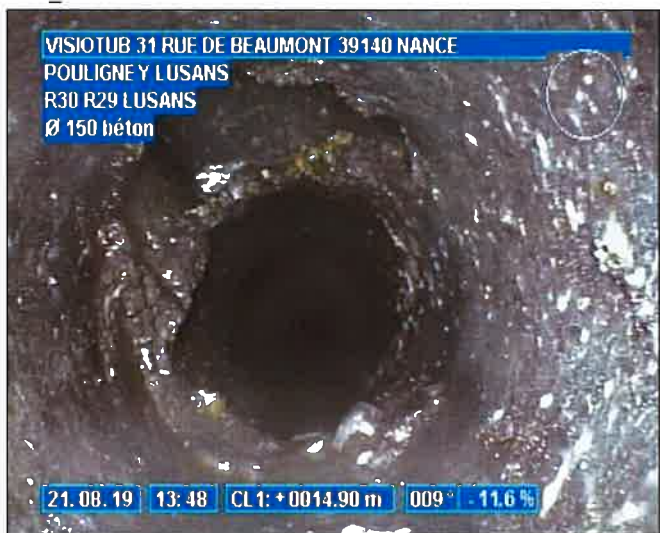
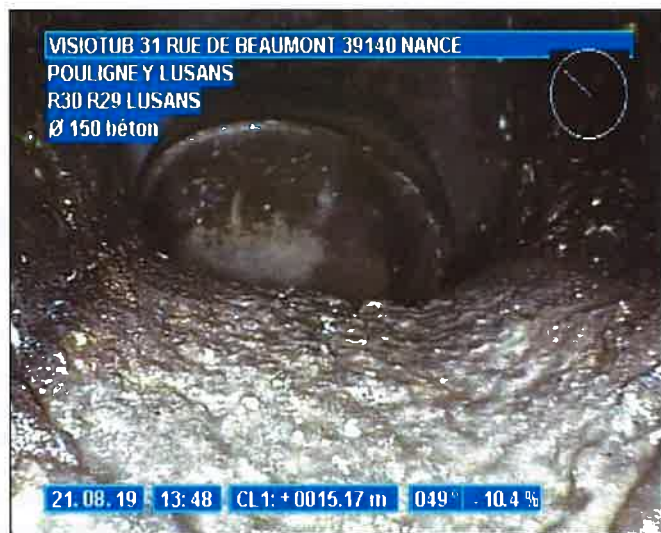
Code : H01 Assemblage : non Déf. continu : Pos. vidéo : 00:01:24 Aspect effluents : autre Haut. eau : 0 %  
H01\_Raccordement direct à 12H

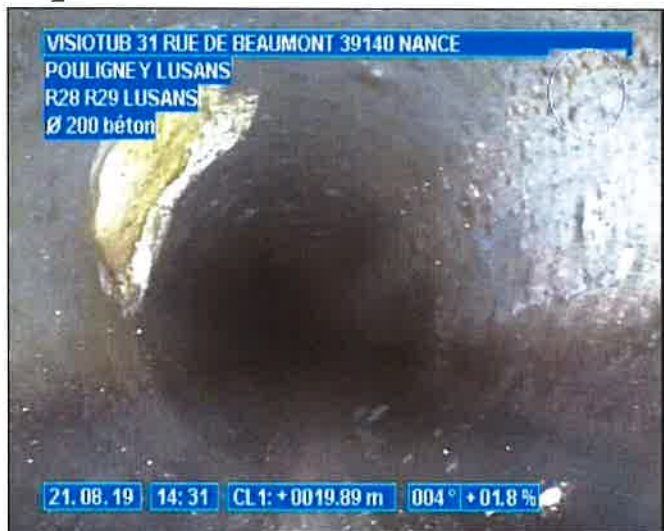
Code : M07 Assemblage : non Déf. continu : Pos. vidéo : 00:02:20 Aspect effluents : autre Haut. eau : 0 %  
M07\_Eclatement de 10H à 11H

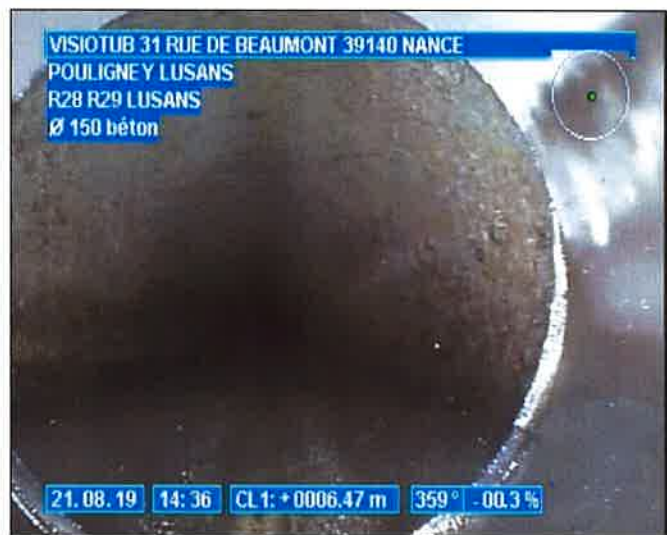
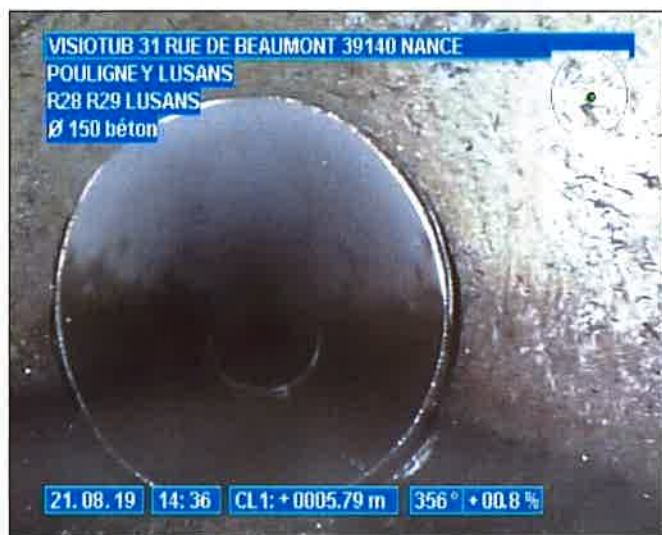
CAMERA QUI BLOQUE MANQUE ENVIRON 20 M POUR JONCTION D  
INSPECTION

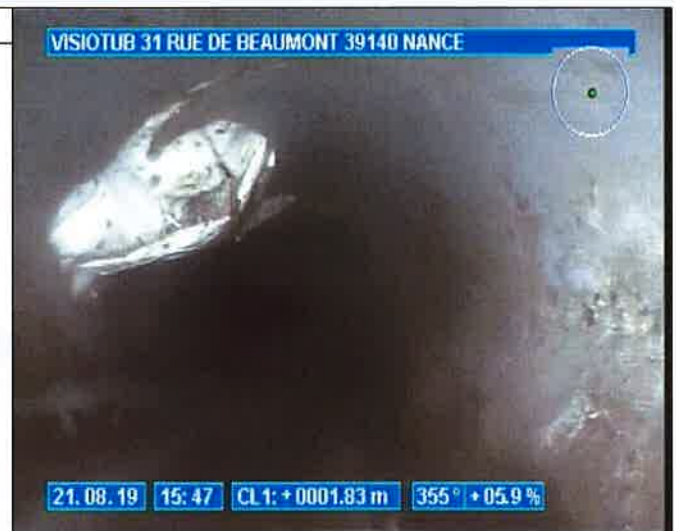
PASSAGE IMPOSSIBLE

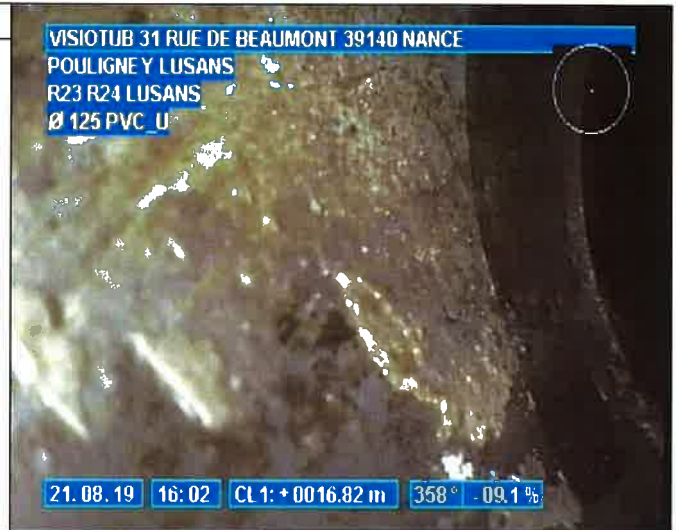
PASSAGE IMPOSSIBLE MANQUE ENVIRON 25 M POUR JONCTION D  
INPSECTION

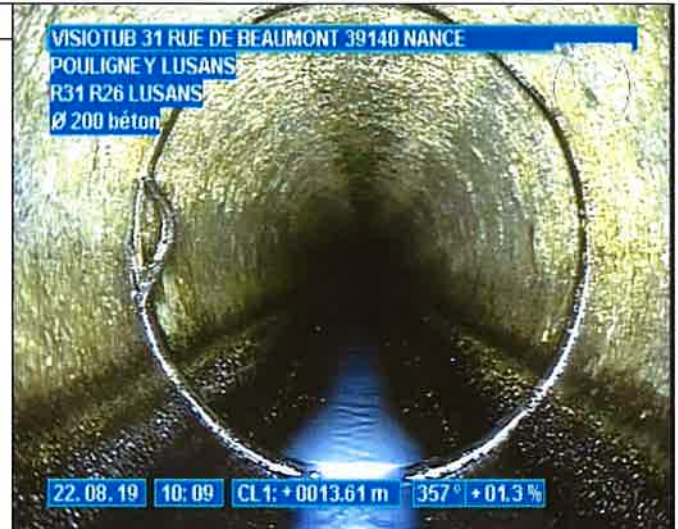
J15\_Joint défectueux (élastomère) de 12H à 12H

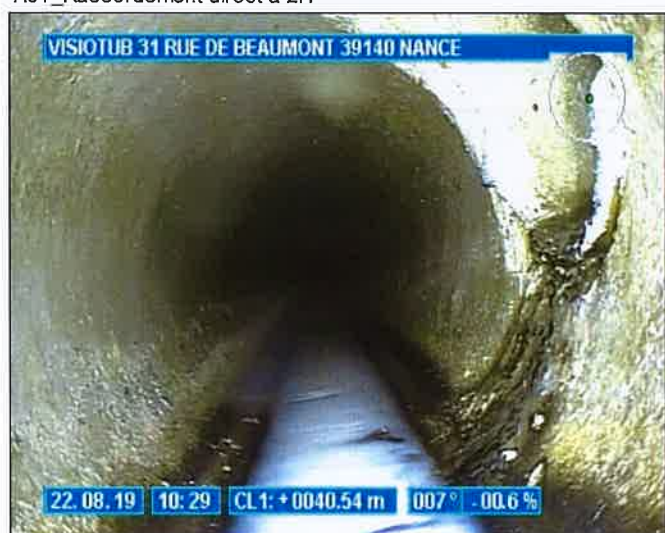
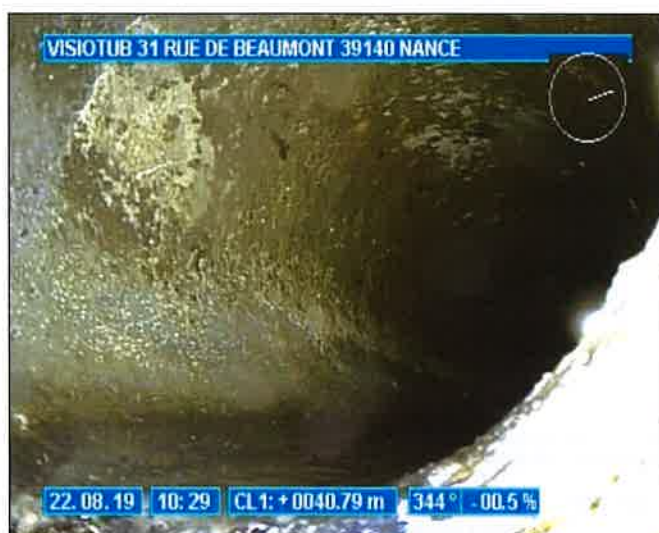
Code : H01 Assemblage : non Déf. continu : Pos. vidéo : 00:03:47 Aspect effluents : autre Haut. eau : 0 %  
H01\_Raccordement direct à 2H

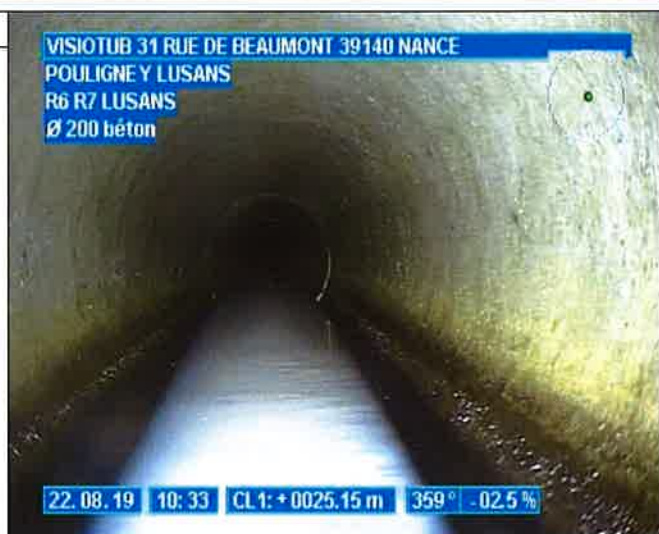
Code : G04 Assemblage : non Déf. continu : Pos. vidéo : 00:01:45  
Aspect effluents : autre Haut. eau : 0 %  
G04\_Profil en long (flache)

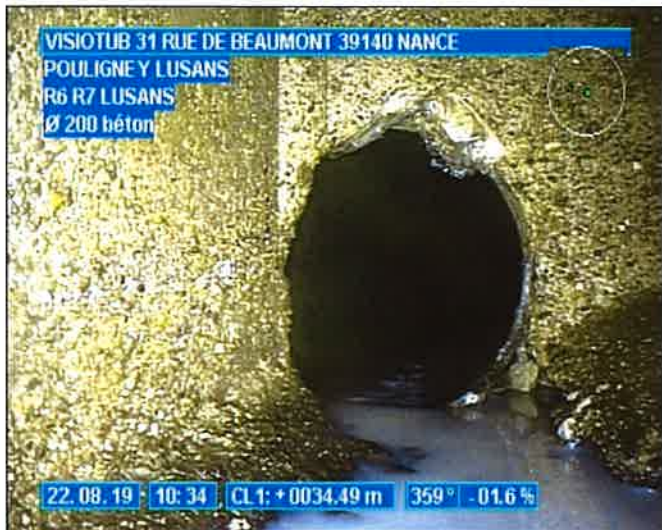
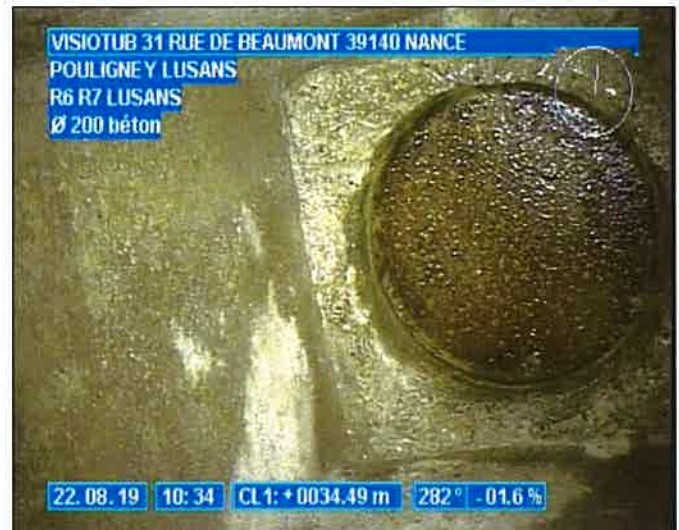
Distance : 27.50 m

Code : M07 Assemblage : non Déf. continu : Pos. vidéo : 00:02:11  
Aspect effluents : autre Haut. eau : 0 %  
M07\_Eclat à 12H

| Tronçon et sens de l'inspection | Ø (en mm) | Longueur tronçon | Type de réseau | Matériau tuyau | Localisation anomalie | Identification anomalie | Désignation réponse technique |
|---|---|---|---|---|---|---|---|
| R6 vers R7 | 200 | 34,40 m | Eaux usées | Béton | 27,50 / R6 | Dégradation de surface | Manchette simple (1 x 0,50 m) |

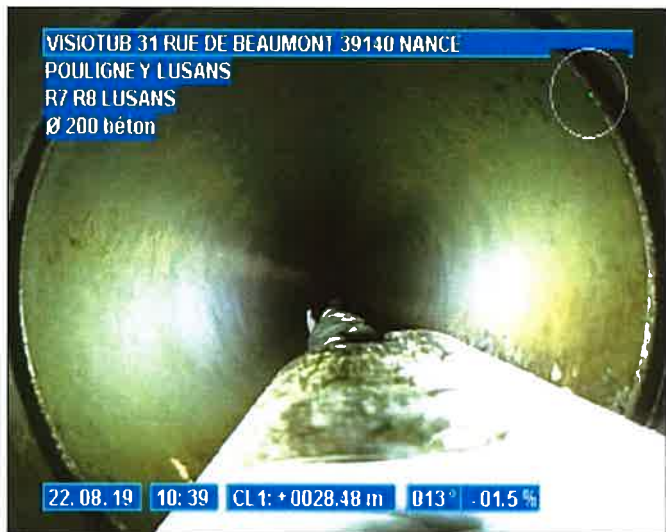
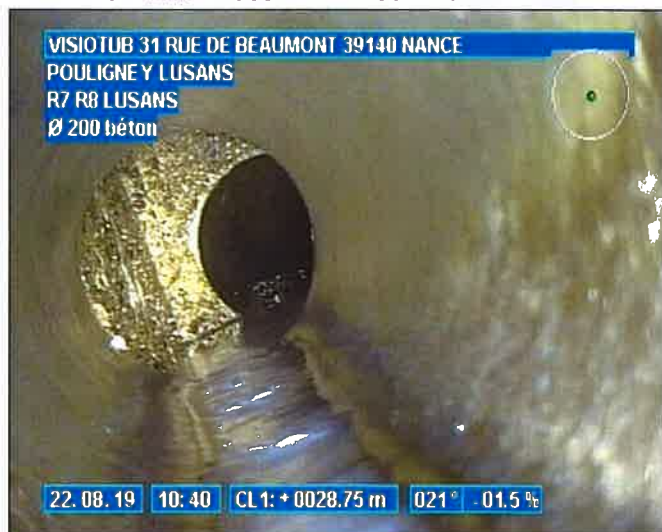
PASSAGE CAMERA IMPOSSIBLE EN VISUEL R8

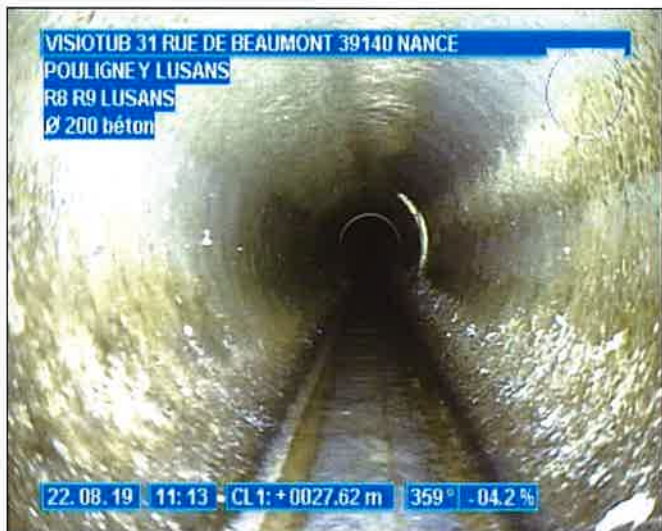
PASSAGE IMPOSSIBLE
