# DIAGNOSTIC DU RESEAU D'ASSAINISSEMENT

Commune de POULIGNEY-LUSANS

Village de Lusans

## PHASE 2

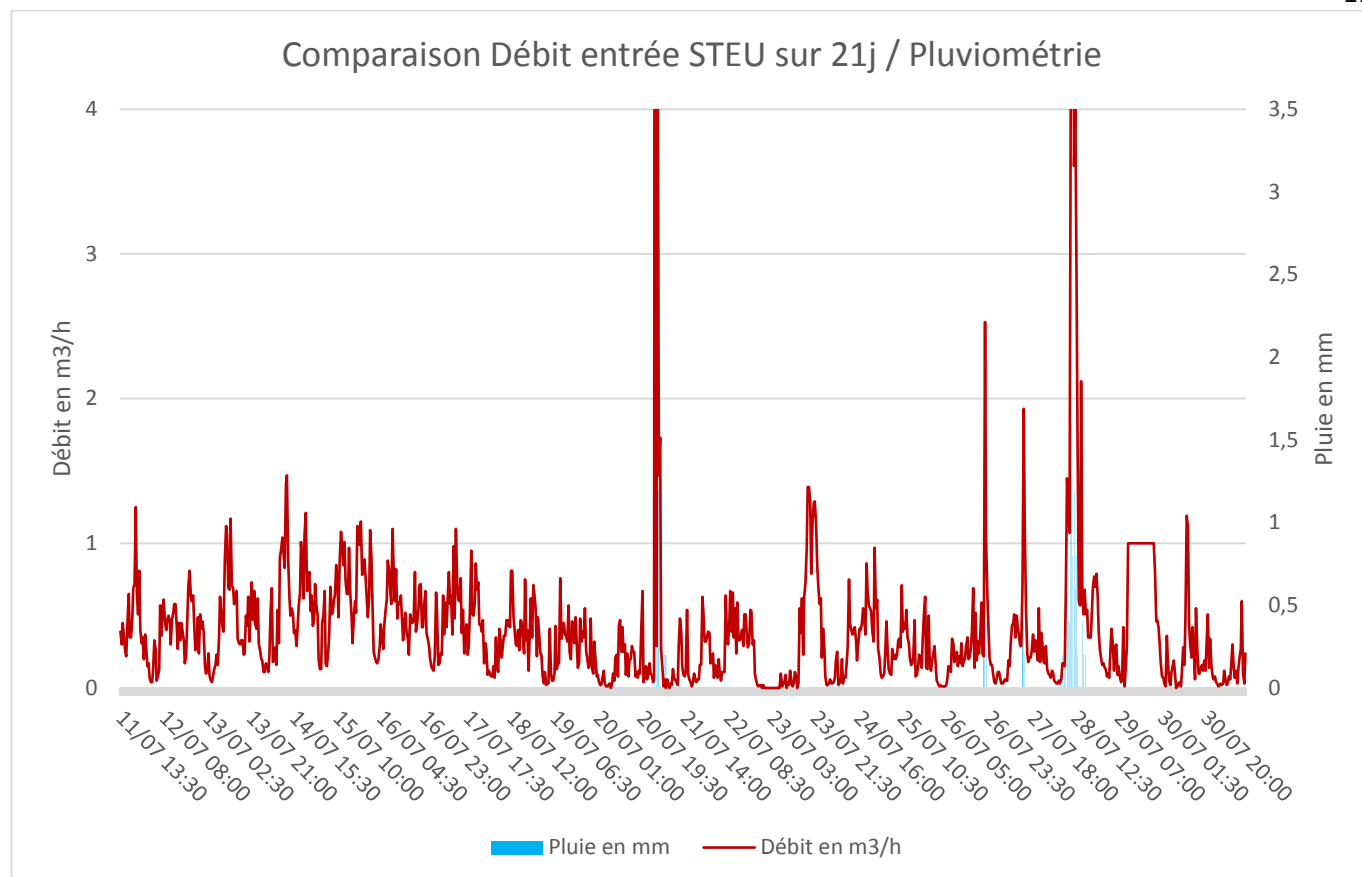
Figure 6 : Evolution des débits en entrée de STEU

On observe sur la courbe un impact important des précipitations sur la courbe de débit en entrée de la STEU, il y a donc des eaux claires parasites météoriques.

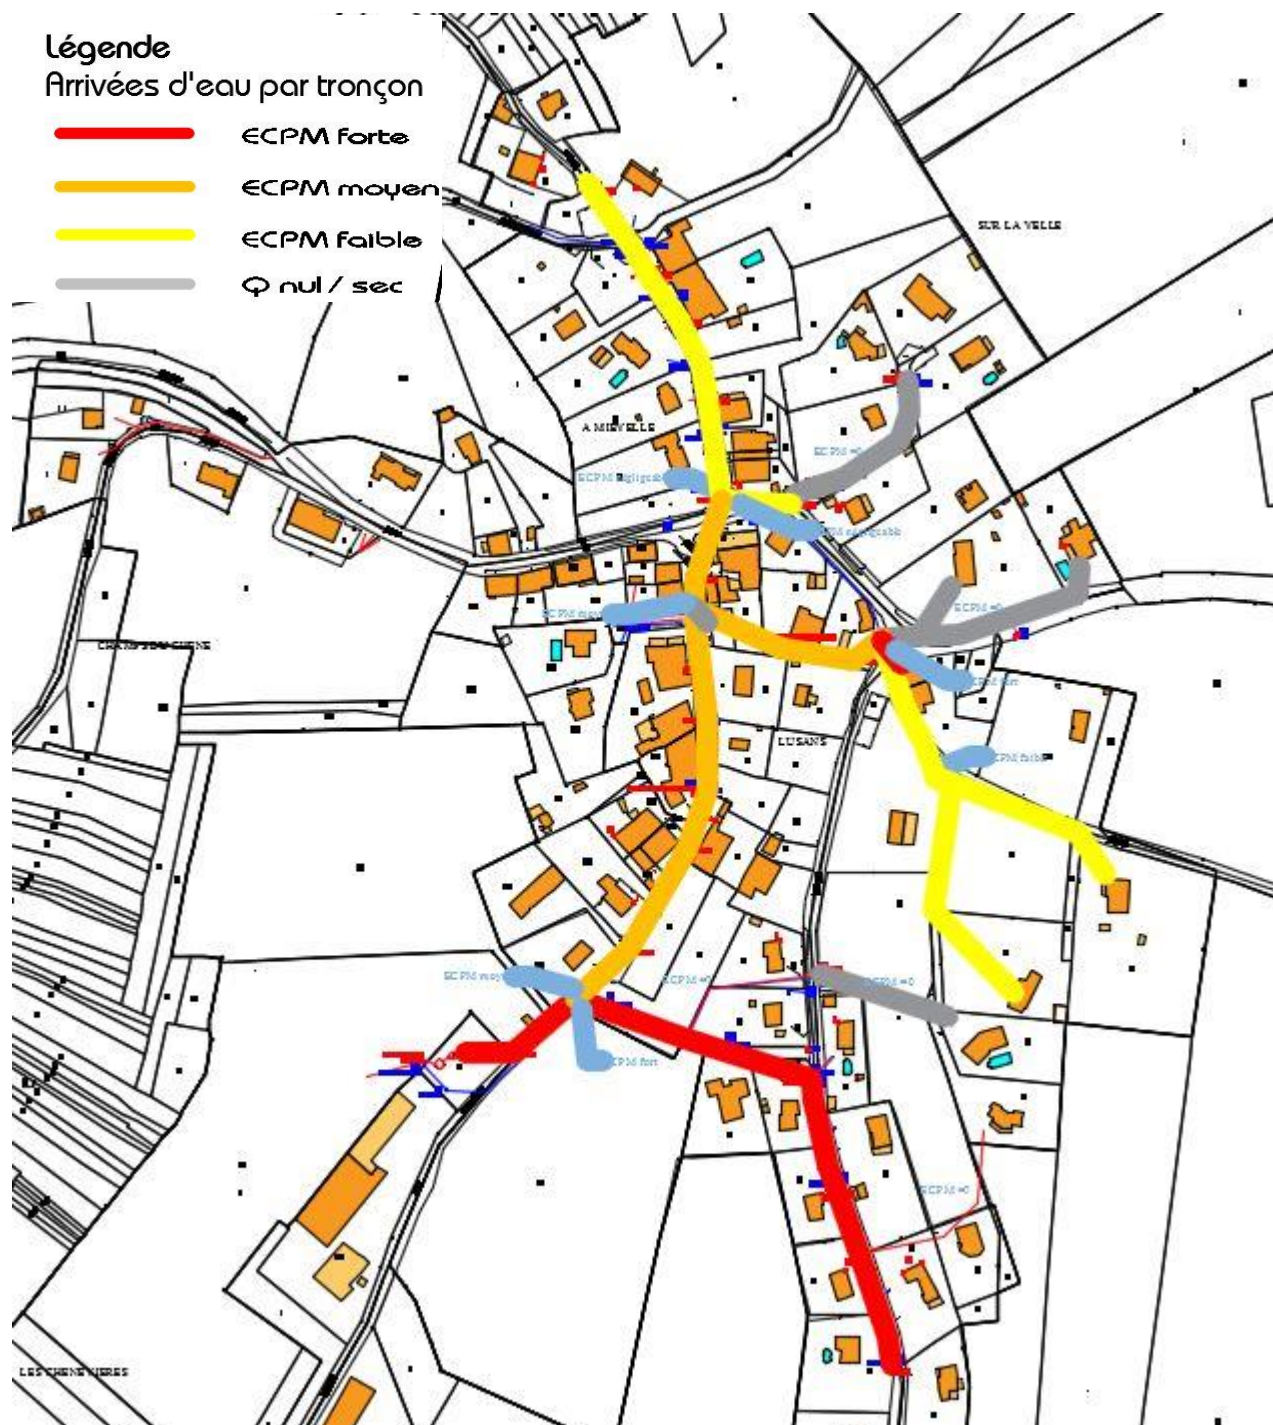
Figure 12 : Inspection diurne

Les débits sont importants sur une grande partie du réseau, l'impact des mauvais branchements est évident, par exemple Chemin de Verdi, Chemin des Essarts et Chemin du Château, où les réseaux étaient globalement secs lors de l'inspection nocturne.

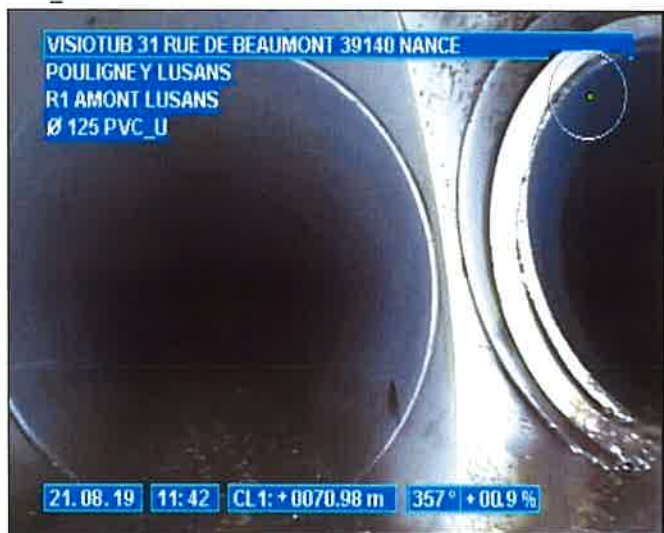
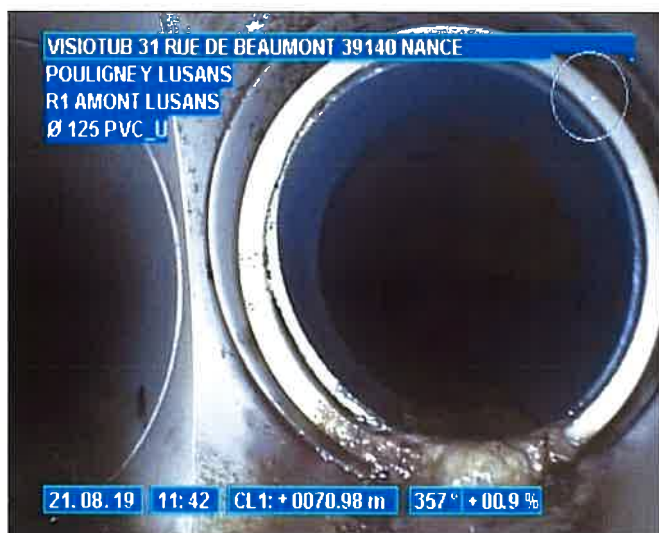
Code : H01 Assemblage : non Déf. continu : Pos. vidéo : 00:10:32 Aspect effluents : autre Haut. eau : 0 %  
H01\_Raccordement direct à 3H

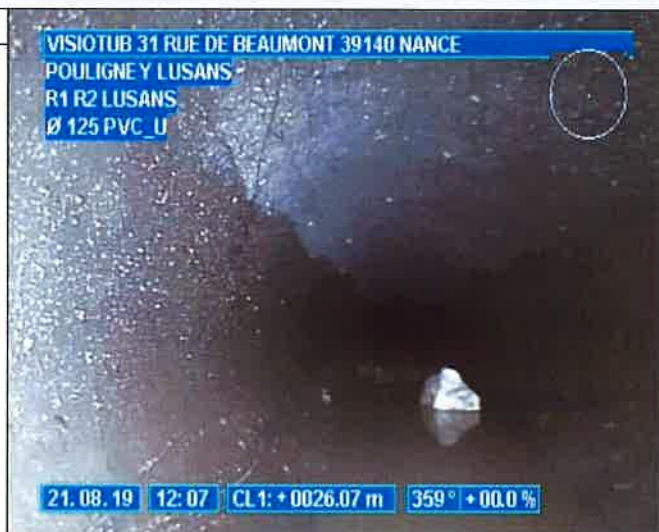
PASSAGE IMPOSSIBLE DEPOT CURAGE IMPOSSIBLE REGARD DANS  
LE CHAMP PAS D'ACCESSIBILITE

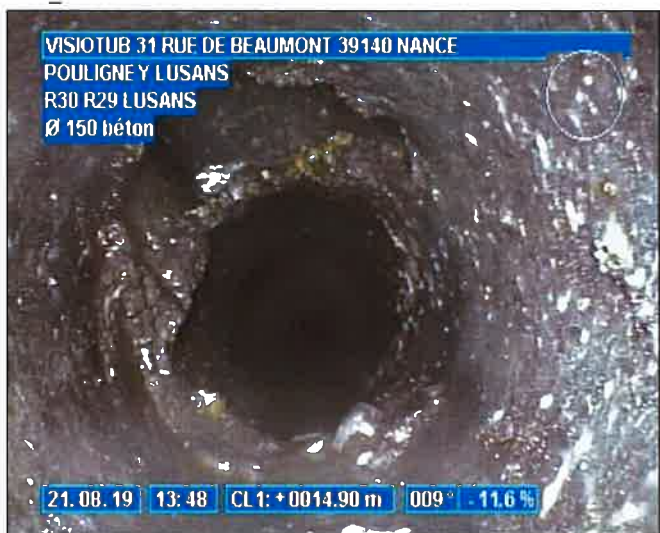
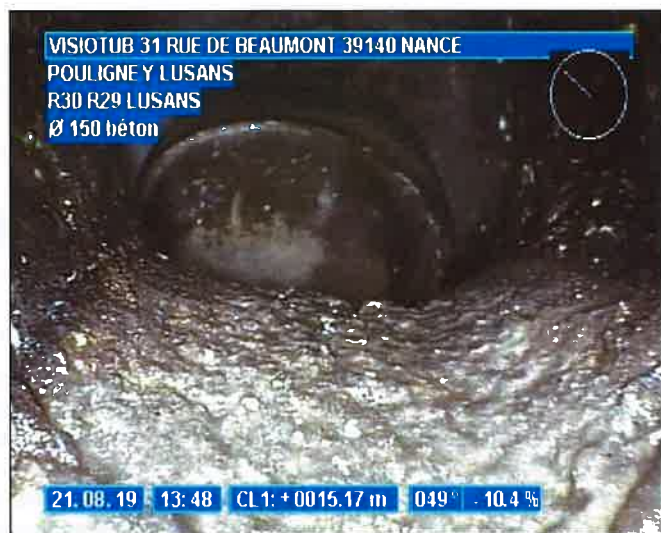
Code : H01 Assemblage : non Déf. continu : Pos. vidéo : 00:01:24 Aspect effluents : autre Haut. eau : 0 %  
H01\_Raccordement direct à 12H

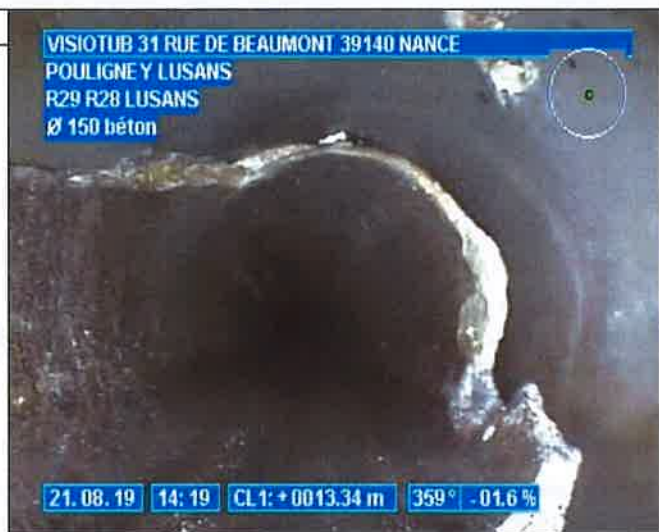
TUYAU ECLATE REPARATION SOMMAIRE

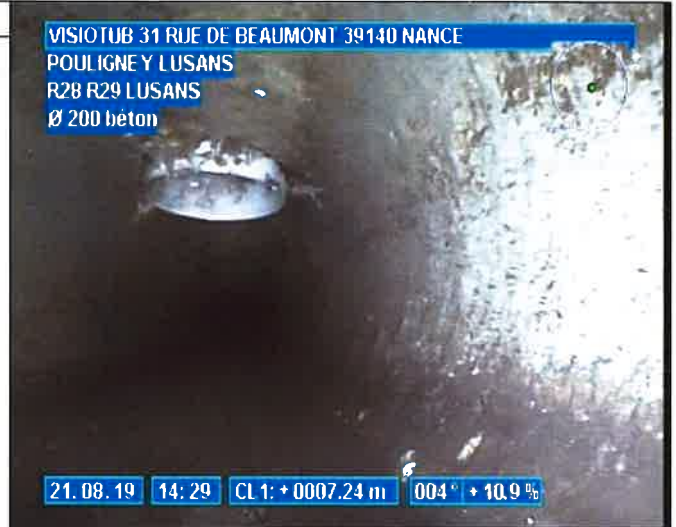
Code : H01 Assemblage : non Déf. continu : Pos. vidéo : 00:00:44  
Aspect effluents : autre Haut. eau : 0 %  
H01\_Raccordement direct à 12H

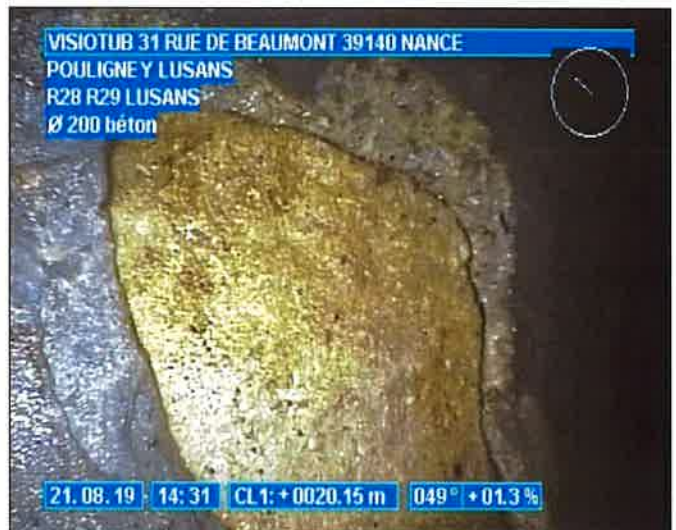
Code : M07 Assemblage : non Déf. continu : Pos. vidéo : 00:02:20 Aspect effluents : autre Haut. eau : 0 %  
M07\_Eclatement de 10H à 11H

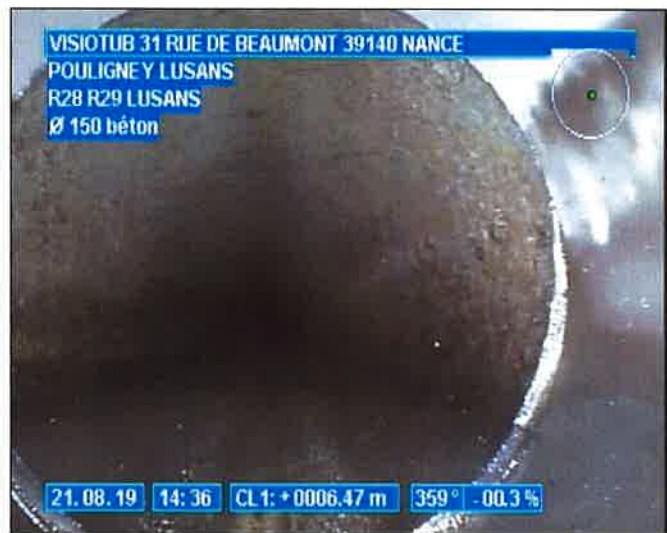
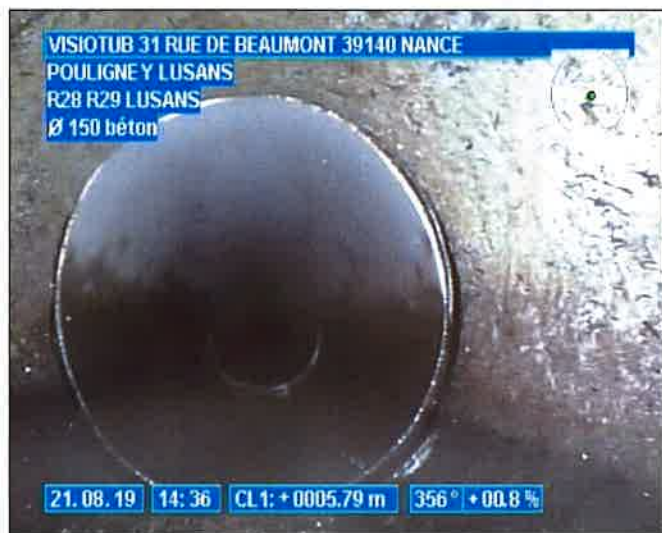
CAMERA QUI BLOQUE MANQUE ENVIRON 20 M POUR JONCTION D  
INSPECTION

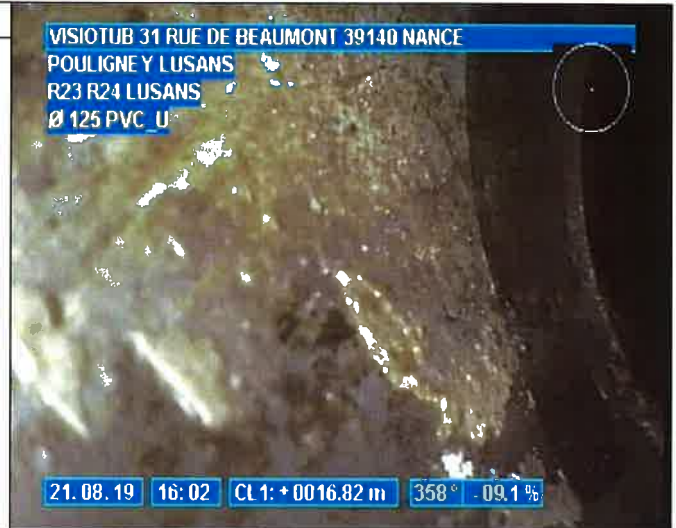
PASSAGE IMPOSSIBLE MANQUE ENVIRON 25 M POUR JONCTION D  
INPSECTION

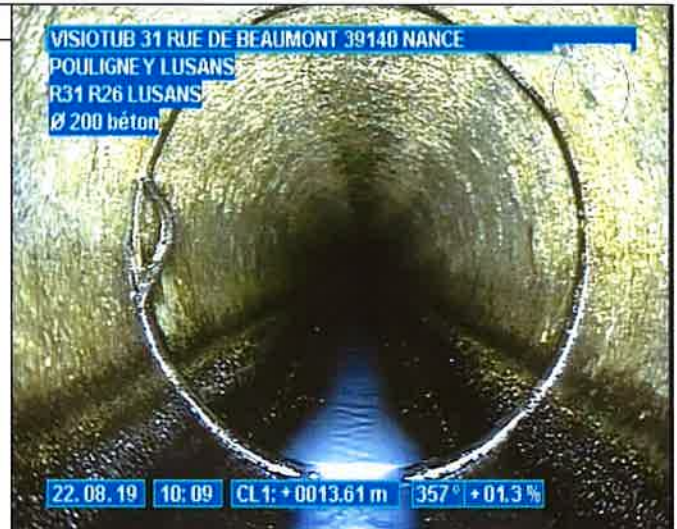
Code : J15 Assemblage : non Déf. continu : Pos. vidéo : 00:00:58  
Aspect effluents : autre Haut. eau : 0 %  
J15\_Joint défectueux (élastomère) de 12H à 12H

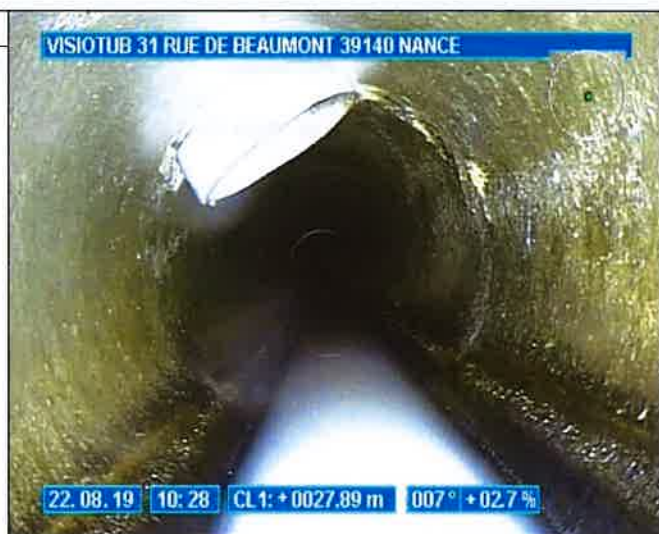
Code : H01 Assemblage : non Déf. continu : Pos. vidéo : 00:02:43  
Aspect effluents : autre Haut. eau : 0 %  
H01\_Raccordement direct à 11H

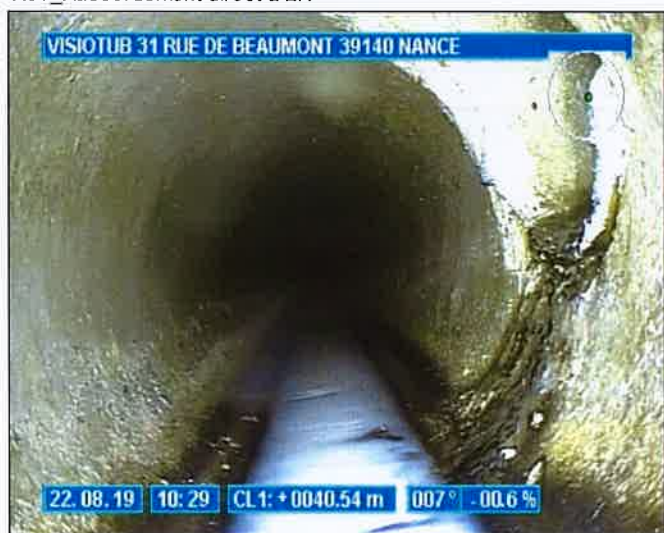
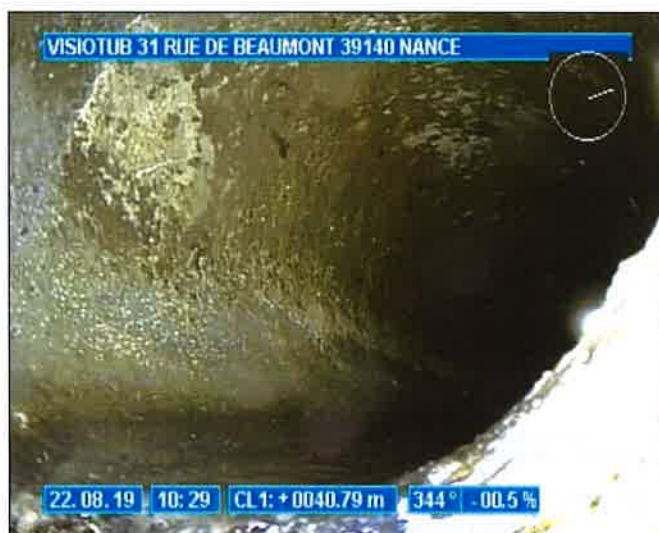
Code : H01 Assemblage : non Déf. continu : Pos. vidéo : 00:03:47 Aspect effluents : autre Haut. eau : 0 %  
H01\_Raccordement direct à 2H

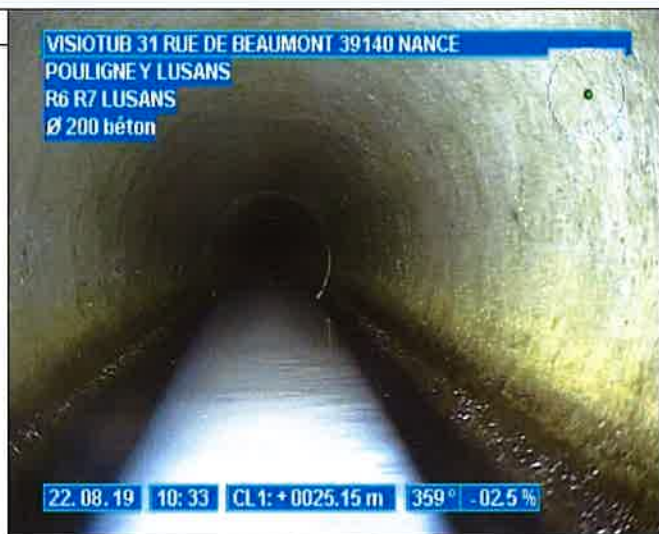
Code : G04 Assemblage : non Déf. continu : Pos. vidéo : 00:01:45  
Aspect effluents : autre Haut. eau : 0 %  
G04\_Profil en long (flache)

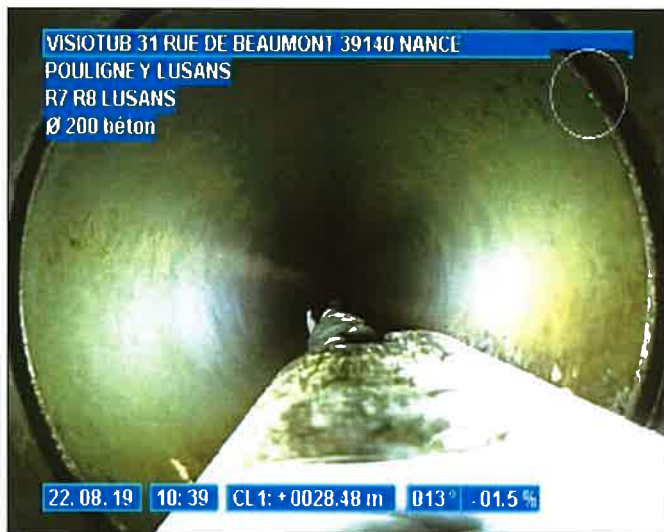
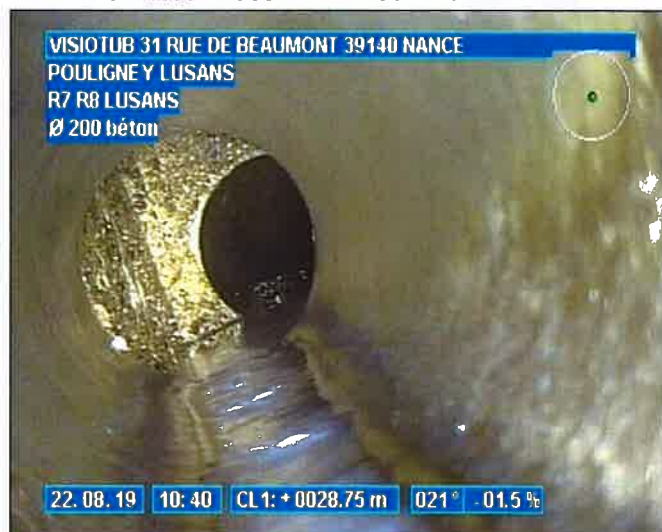
PASSAGE CAMERA IMPOSSIBLE EN VISUEL R8

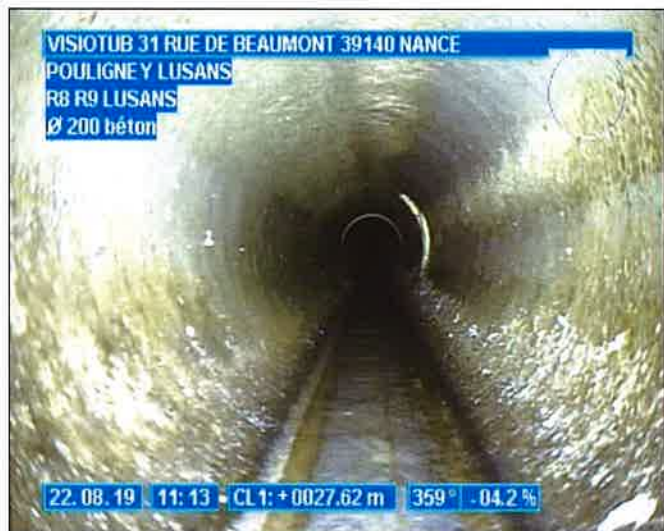
PASSAGE IMPOSSIBLE

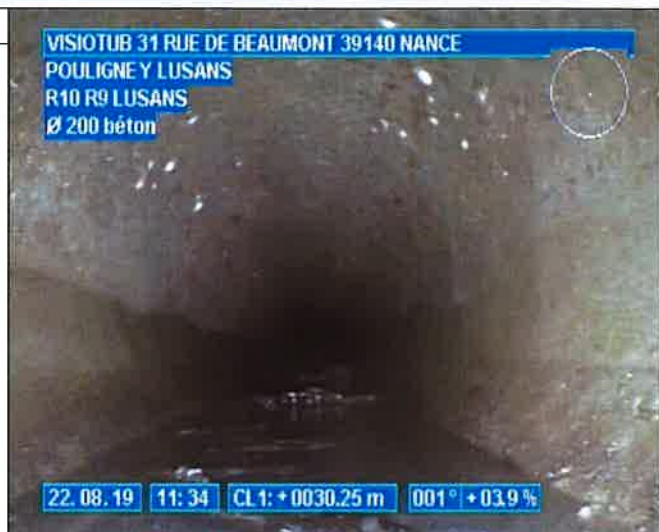
RETRAIT IMPOSSIBLE ACCES SUR LE RESEAU DEPUIS REGARD R10  
TROP ETROIT

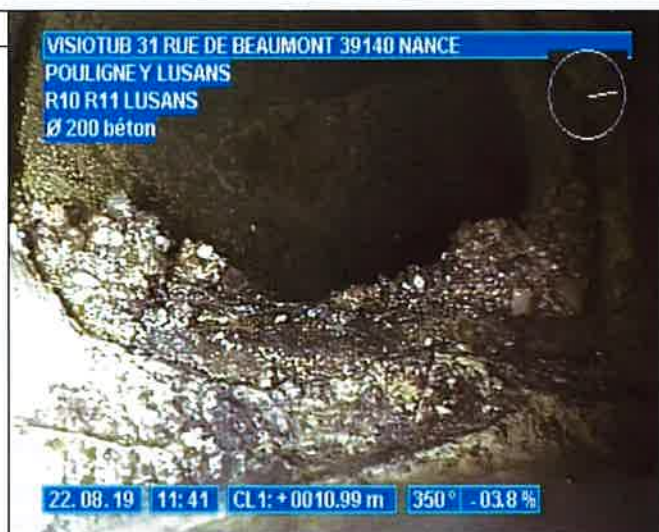
Code : H01    Assemblage : non    Déf. continu :  
Aspect effluents : autre    Pos. vidéo : 00:01:21  
Haut. eau : 0 %  
H01\_Raccordement direct à 3H
