VISITE D'ASSISTANCE TECHNIQUE

SOLLACARO - Village

060920284001

REFERENCES DU RAPPORT			
Finalité de la visite	Visite avec analyses	Date	09/09/2021
Rédaction	Laurent GIUDICELLI	Date	28/09/2021
Techniciens SATESE	Laurent GIUDICELLI ; Marie-Antoinette VINCENTI-BICCHICHI	Météo - Jour de la visite	Pluvieux
		Météo - Jour(s) précédent(s)	Beau
Personne(s) rencontrée(s)	M.TRAMONI Félicien (Responsable projets auprès de la Communauté de Communes Sartenais Valinco et du Taravo); Mme. ZANONE Giulia (Maître d'œuvre BET Pozzo Di Borgo chargé de la réhabilitation de la station d'épuration); M. FOUILLERON Jacques (Société HYDRELEC); M. CESARI Jules (Entreprise maçonnerie CESARI); M. BLONDIAU David (Société KYRNOLIA)		
DESCRIPTIF GENERAL DE LA STATION			
Type d'épuration	Boues activées	Mise en service	01/01/1985
Maître d'ouvrage	Communauté de communes du Sartenais-Valinco-Taravo	Constructeur	CSA
Exploitant	KYRNOLIA/CEO	Capacité (EH)	1000
Milieu récepteur	Ruisseau de Candoli	Capacité (kg de DBO ₅ /j)	60

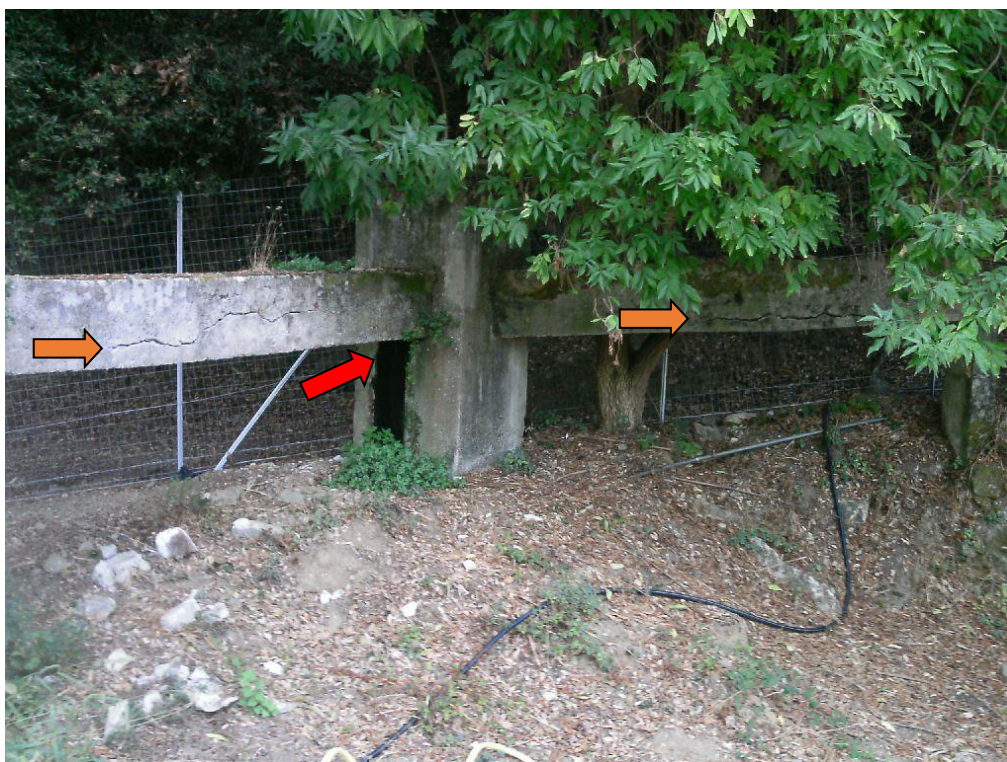
- un suintement au niveau du dernier regard avant dégrilleur (photos N°1 à N°3),
- un suintement en sortie du dégrilleur automatique (photo N°4),
- le niveau dans le bassin d'aération est trop haut et lorsque la turbine déclenche des projections peuvent se produire au dehors du muret. Par ailleurs, il y a un risque qu'une partie de l'effluent ne retourne dans le poste d'évacuation des eaux d'égoutture des lits de séchage (cf. photos N°5 à N°9),

Photo N°1 : Flèche rouge : présence d'un suintement au niveau du dernier regard surélevé avant dégrilleur. Flèches orange : fissures présentes sur le coffrage des conduites amenant l'effluent à la station.

- nous avons essayé de colmater les fuites au ciment prompt, ça devrait aller, nous verrons dans quelques jours. Par contre celle en sortie du dégrilleur ne semble pas venir du scellement mais du tuyau de sortie qui serait fendu à l'intérieur de la traversée de mur – Si ça fuit toujours, ce sera une opération plus compliquée. A voir !

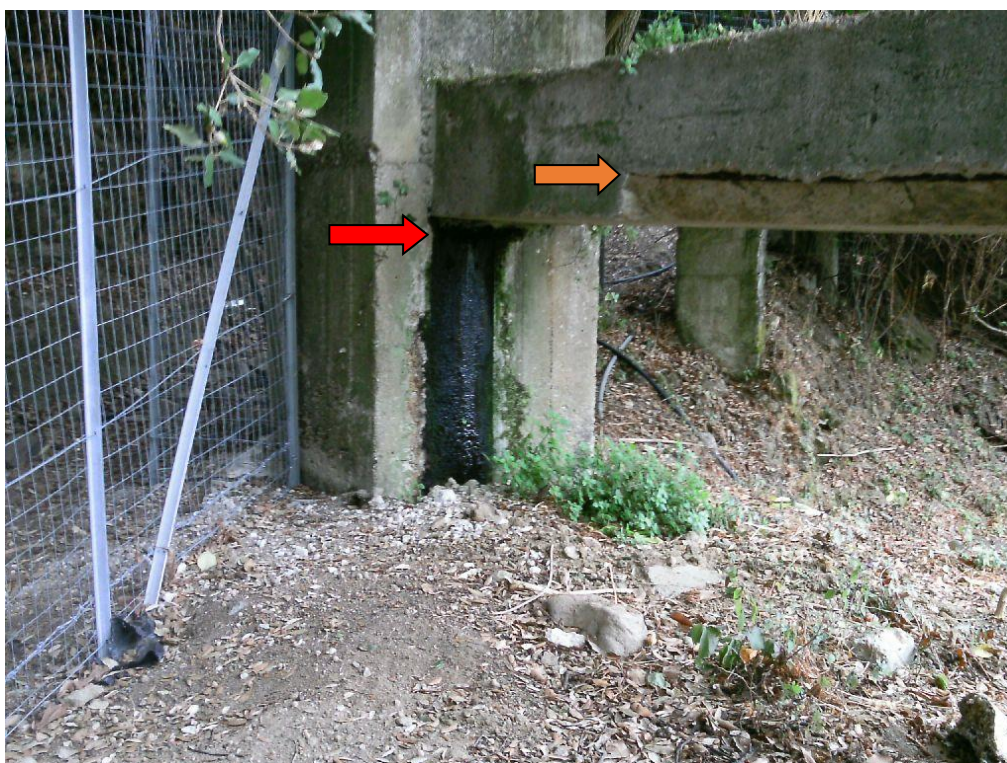
Photo N°2 : Détail et autre fissure signalée.

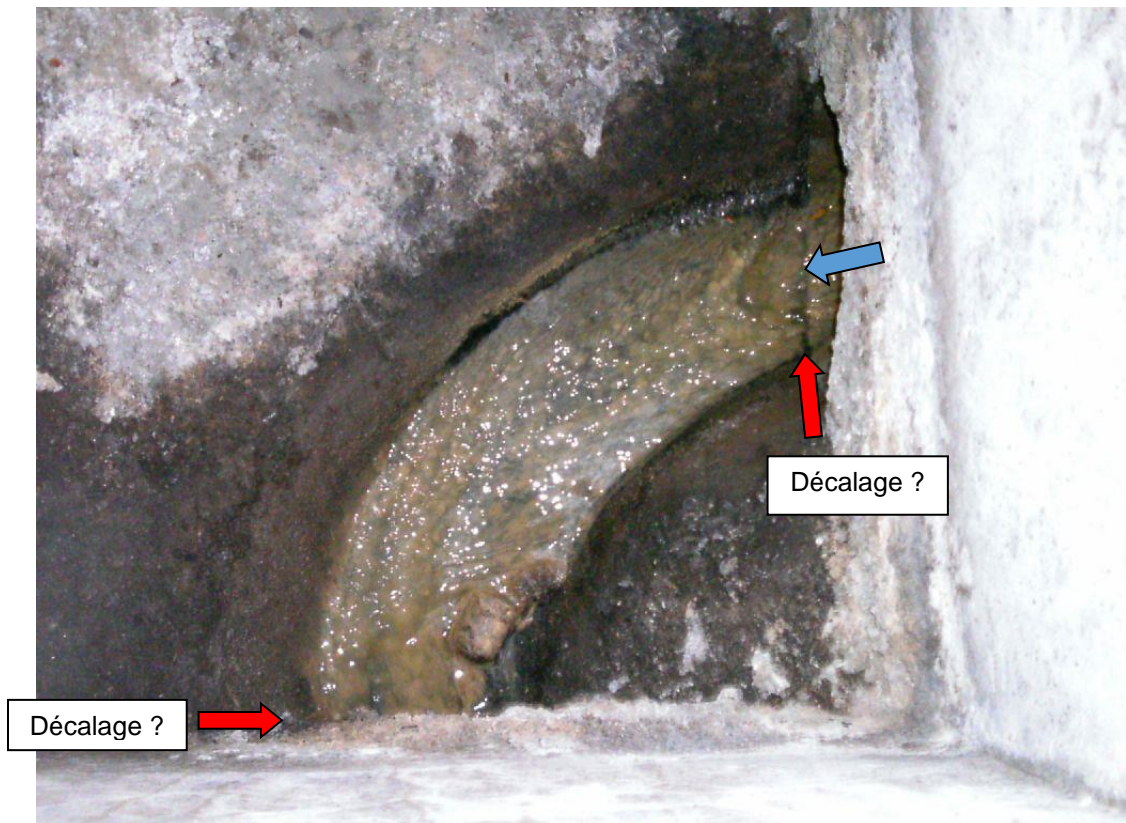
Photo N°3 : Intérieur du regard et sans de l'écoulement. Il est probable que le suintement signalé sur les photos N°1 et N°2 soit dû à un décalage de la conduite amenant l'échantillon au dégrilleur automatique.

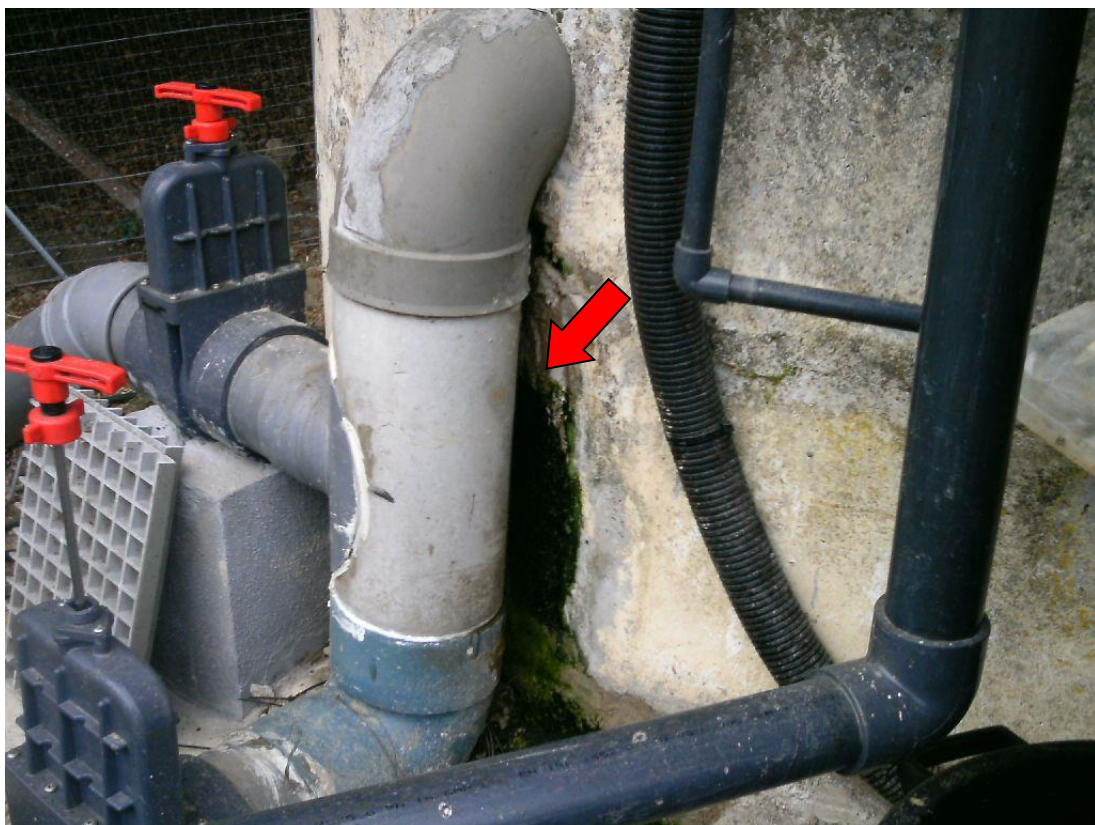
Photo N°4 : Suintement en sortie du dégrilleur vers les canaux dessableurs.

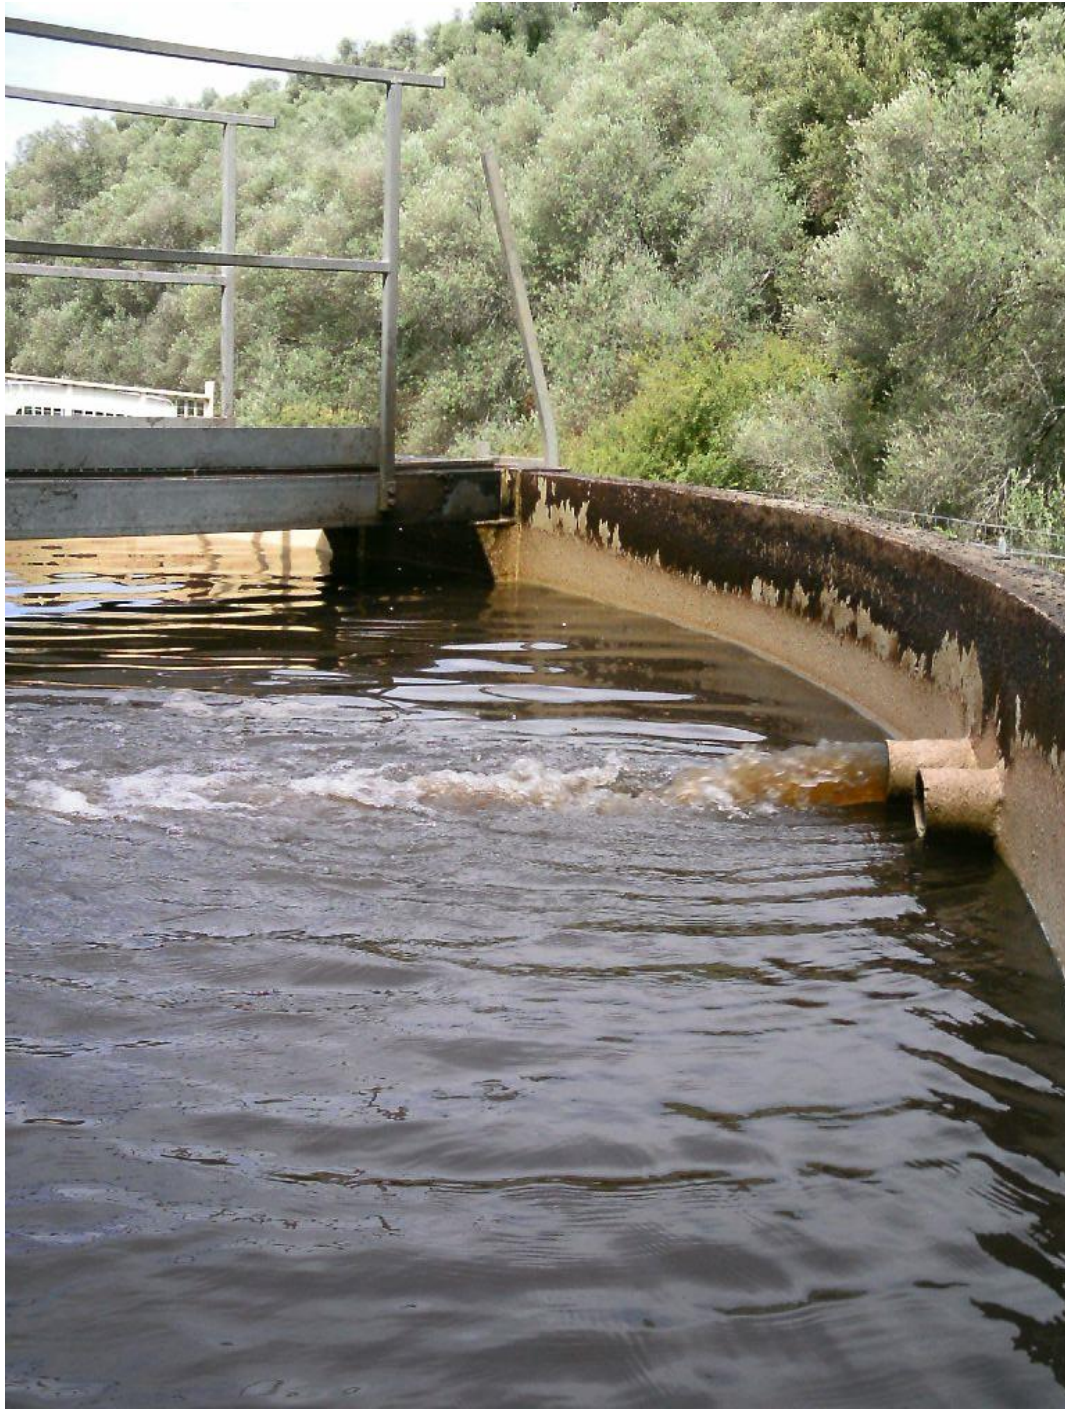
Photo N°5 : Refoulement dans le bassin d'aération de la pompe de recirculation. On notera que le niveau du bassin d'aération affleure presque le bas des deux conduites de refoulement (celle au premier plan correspondant au refoulement de la pompe toutes eaux. Photo à comparer avec la photo N°6.

Le niveau est à abaisser en jouant sur la lame du dégazeur en faisant de sorte que la turbine ne soit pas dénoyée.

- la lame du dégazeur a été modifiée - le niveau est satisfaisant, il n'y a plus d'éclaboussures hors du bassin
- les couvertures des regards de câbles cassées ont été remplacées par des trappes fonte cimentées

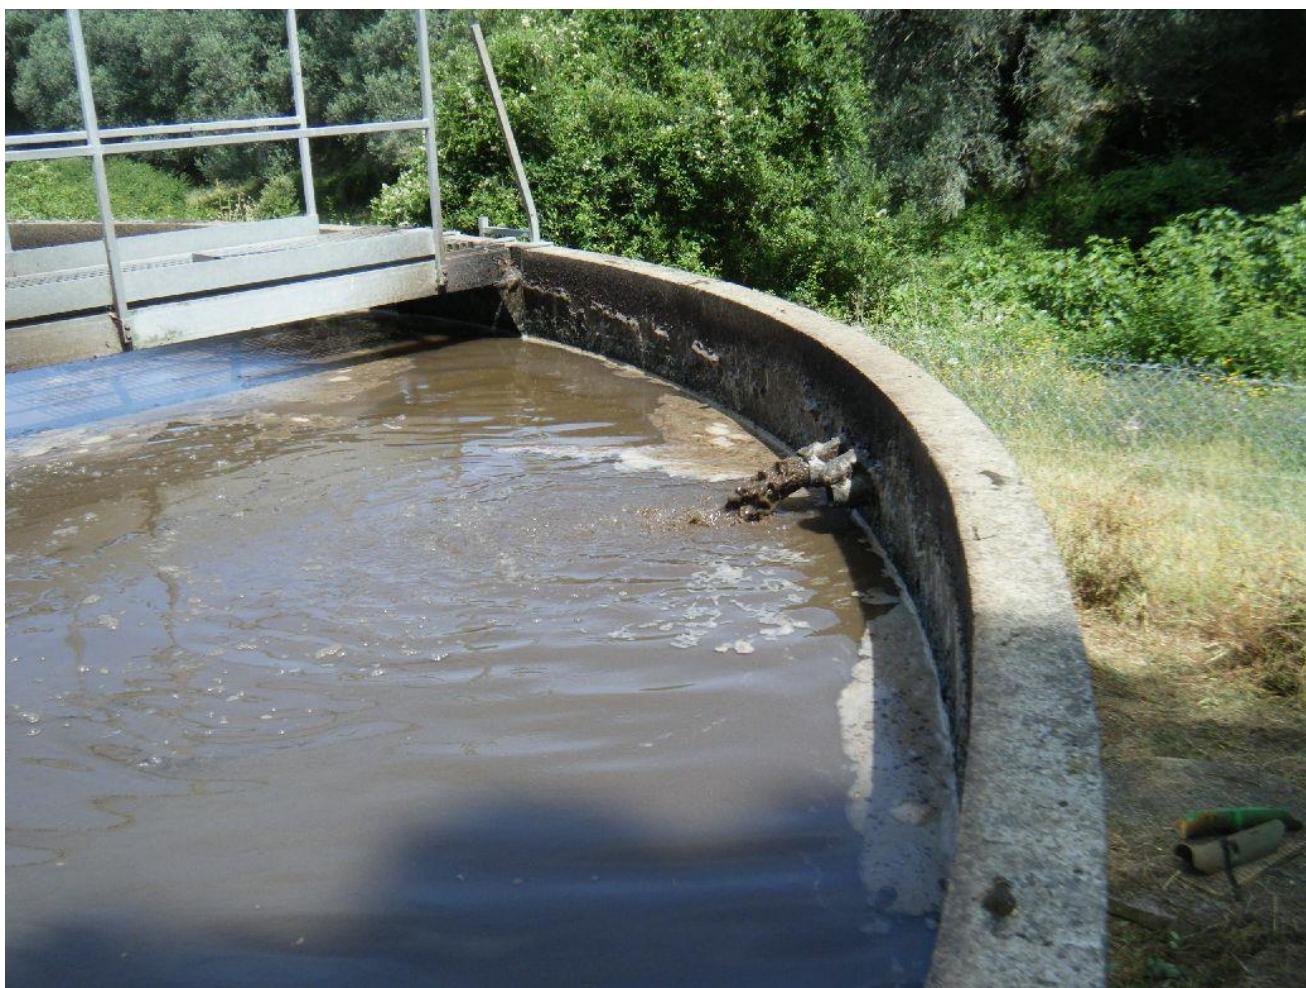
Photo N°6 : Photo prise le 25/06/12 où l'on observe que le niveau est plus bas d'environ 2 à 3 cm.

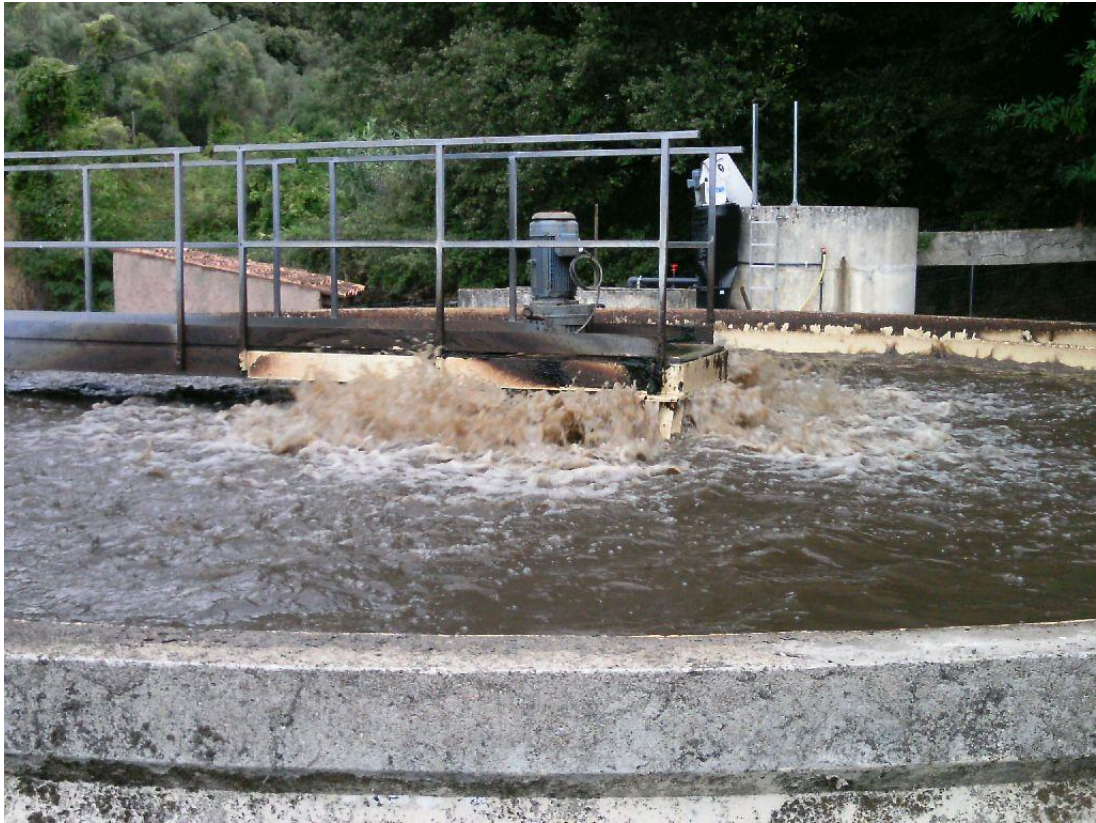
Photo N°7 : Turbine en fonctionnement ce jour.

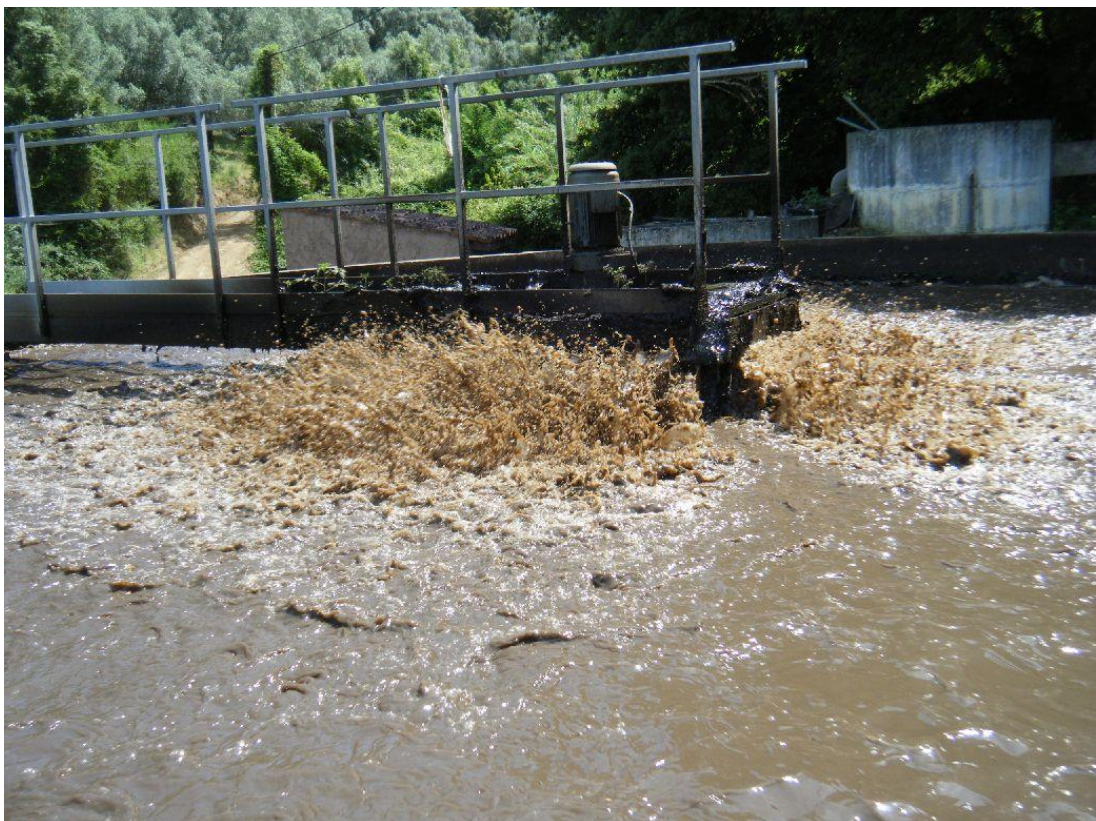
Photo N°8 : Turbine en fonctionnement le 25/06/12. Brassage plus efficient car la roue (volute) est moins immergée.

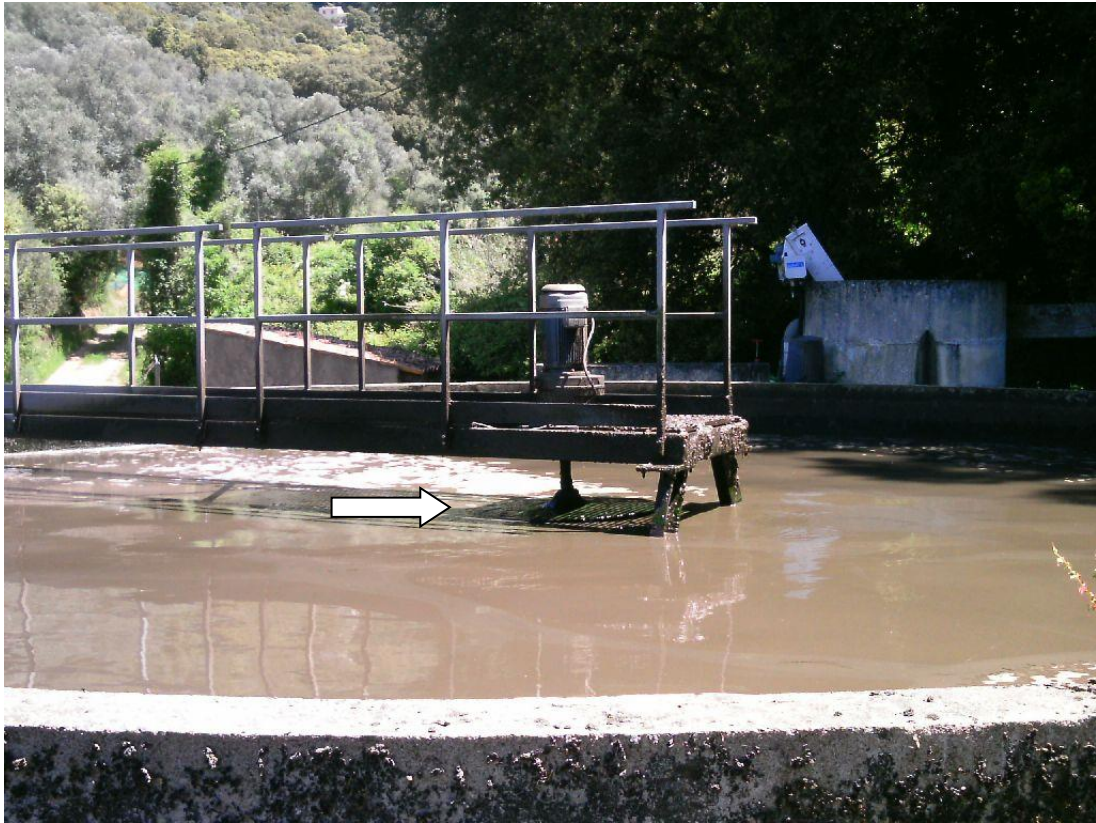
Photo N°9 : Photo prise le 05/05/21 avant que la lame crénelée du dégazeur ne soit remplacée. On voit que le niveau dans le bassin d'aération est au même niveau que la partie supérieure de la volute.

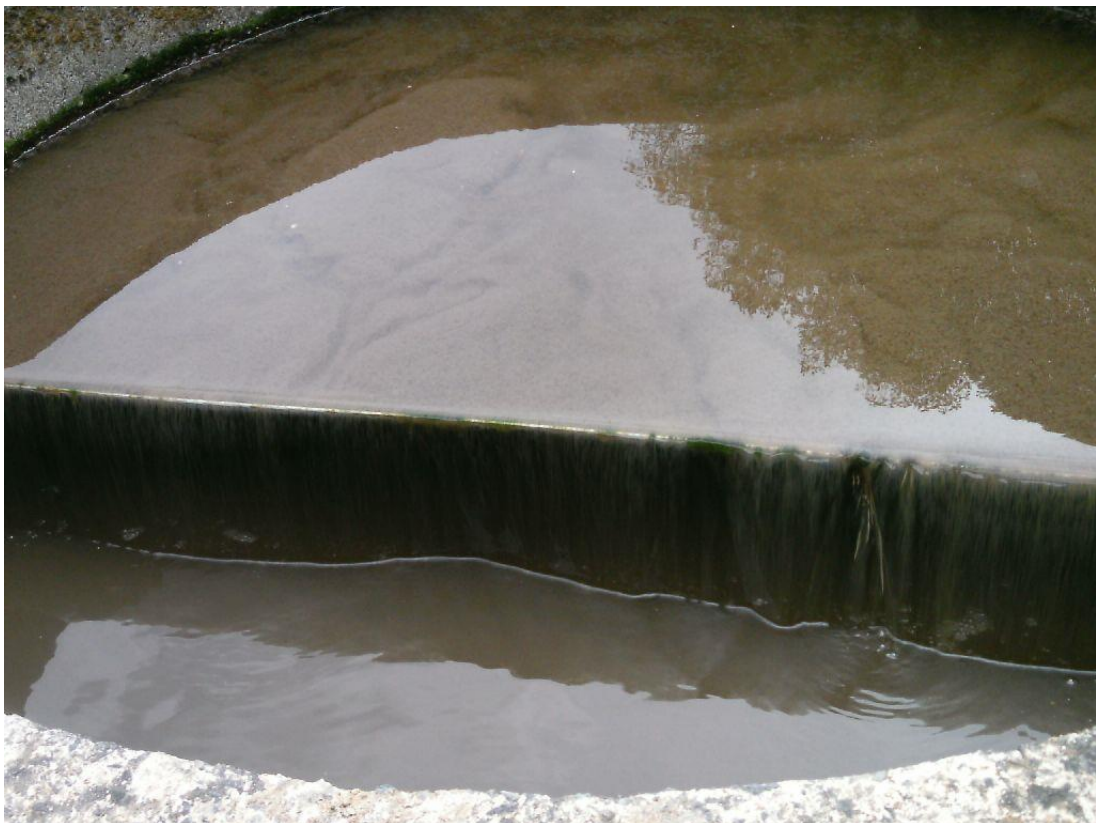
Photo N°10 : Lame crénelée au niveau du dégazeur qu'il faudrait reprofiler pour diminuer le niveau dans le bassin d'aération de 2 à 3 cm environ.

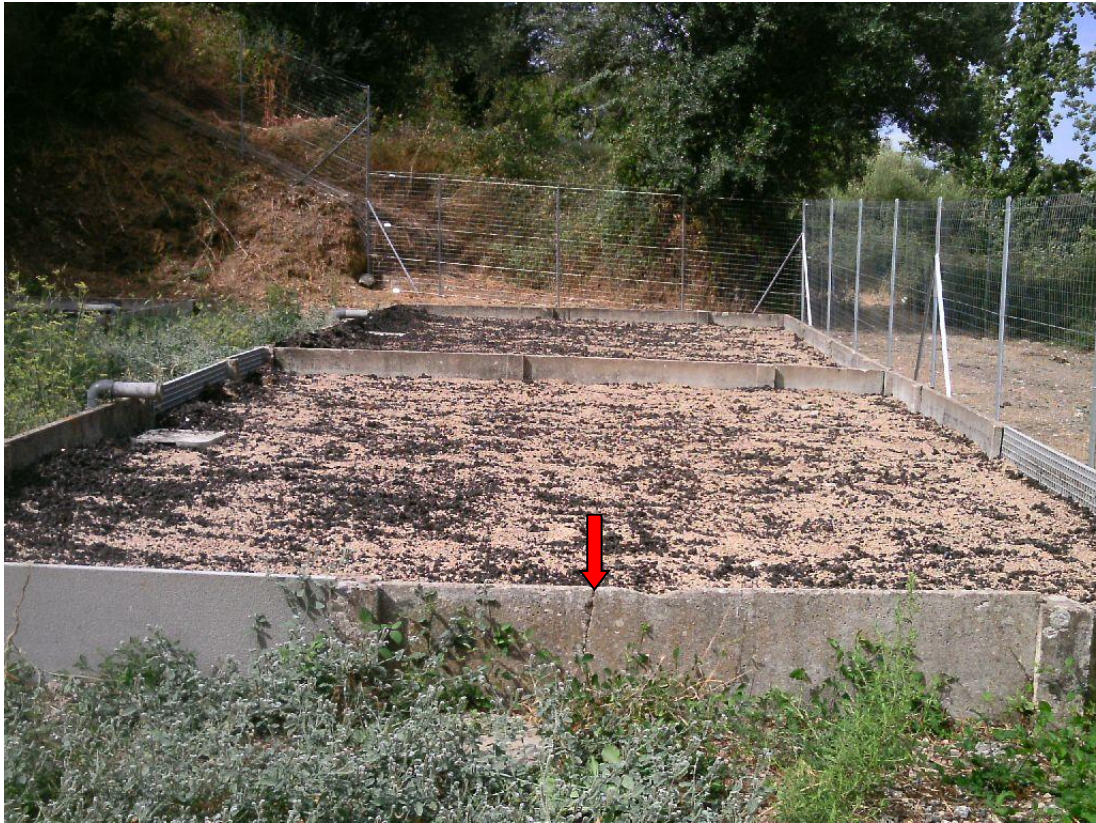
- des murets des lits de séchage des boues sont à reprendre car toujours fissurés (cf. photos N°11 à N°12).

Photo N°11 : Quelques fissures à reprendre...

- la dalle de la zone d'autosurveillance près du canal de sortie est terminée
- pour les reprises des lits de séchage, je n'étais pas au courant. Ce sont des plaques préfabriquées, je ne sais pas si les reprises pourront tenir. Je verrai avec M. CESARI qui est chargé de la partie maçonnerie et des abords si c'est faisable.

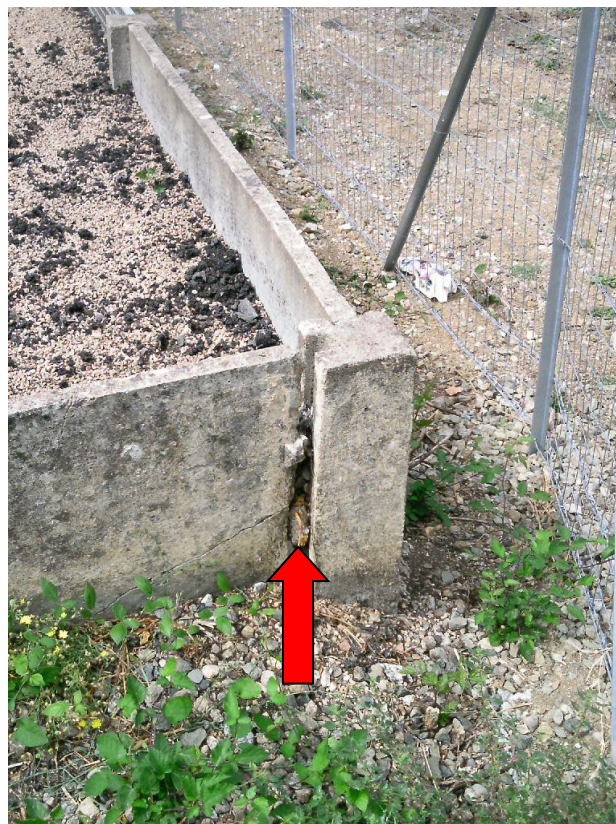
Photo N°12 : ...et écartements à combler au niveau des lits de séchage qui ont été réhabilités (remplacement des drains et du matériau filtrant).

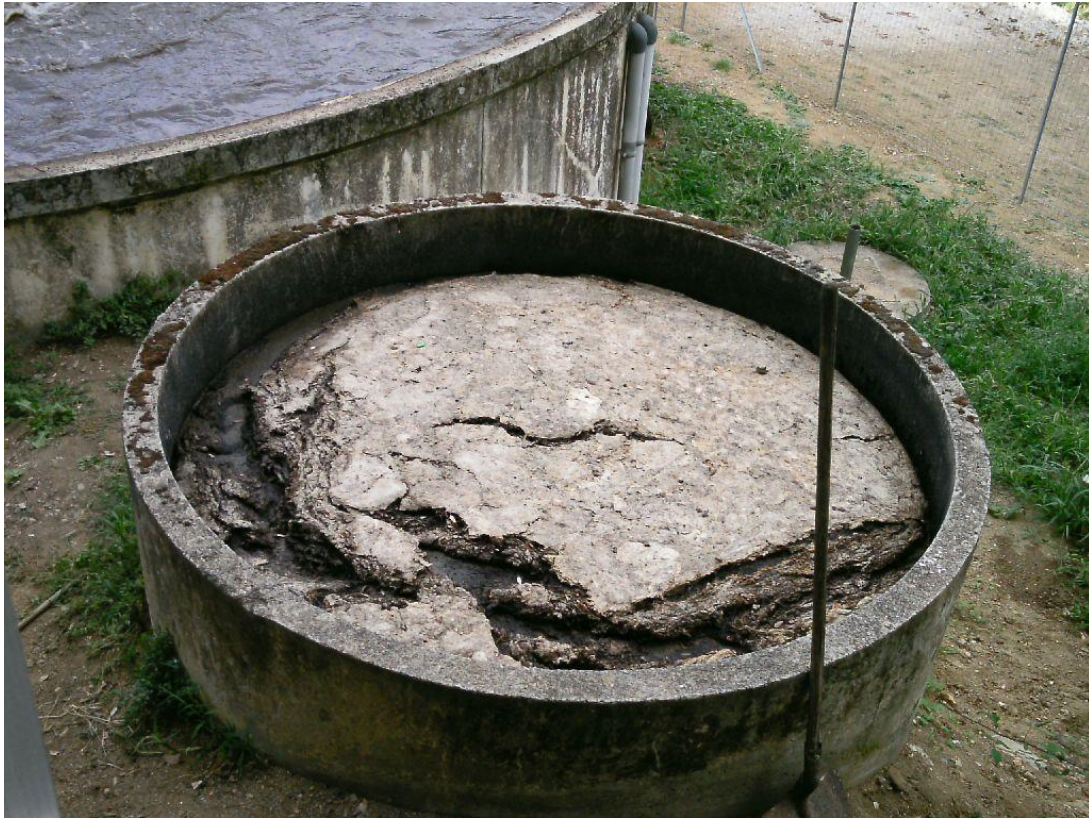
Dégrossisseur statique			
Etat	Curage à réaliser	Commentaires	<p>Présence de boues et de graisses à la surface. Cet ouvrage ne peut pas être curé manuellement, il faut donc faire intervenir régulièrement un camion hydro-cureur. Il est prévu qu'un camion intervienne prochainement.</p> <p>Tenir un cahier d'exploitation sur la station d'épuration sur lequel seront indiquées les interventions annuelles.</p>

Photo N°21 : Dégraisseur statique avec couche de graisses et de boues remontées à sa surface. Faire intervenir un camion hydro-cureur pour curer l'ouvrage.

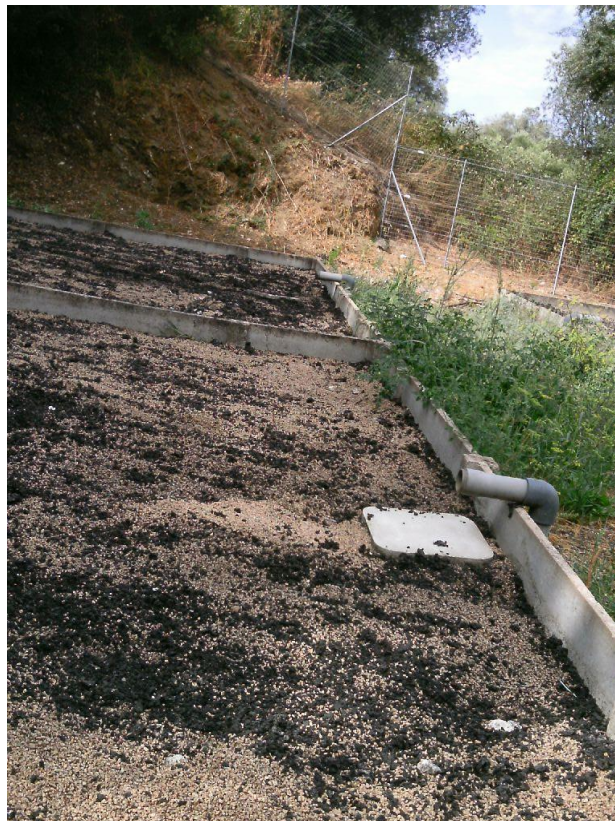
Photo N°26 : Conduite d'alimentation des boues vers les lits de séchage et plaques de dispersion dont la surface à l'air un peu petite.

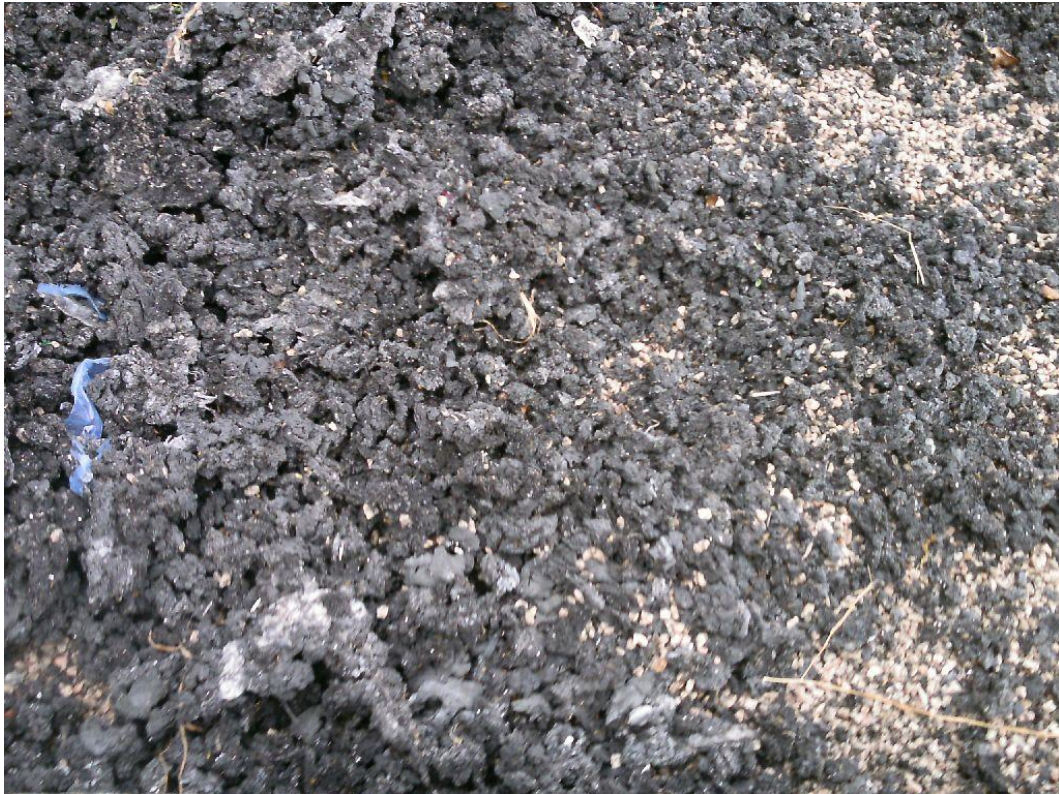
Photo N°27 : Boues sèches à évacuer des lits et matériau filtrant récemment mis en place à l'intérieur des lits de séchage. Le SATESE conseille de réaliser hors période estivale (de janvier à mai et d'octobre à novembre) un soutirage par mois de boues sur deux lit de séchage en ayant pris soin d'arrêter durant au minimum 2 heures la recirculation (d'après le débit de la pompe d'extraction alimenter chaque lit durant environ 20 à 22 minutes).

Au regard des précédents bilans 24 H réalisés par le SATESE, celui-ci préconise 230 m³ de boues liquides à évacuer soit 16 soutirages de 20 cm de boues liquides en direction de deux lits de séchage à une siccité moyenne de 10 g/l à répartir à l'année (par exemple un soutirage par mois sur deux lits de janvier à décembre et un soutirage supplémentaire sur deux lits entre juin et septembre).

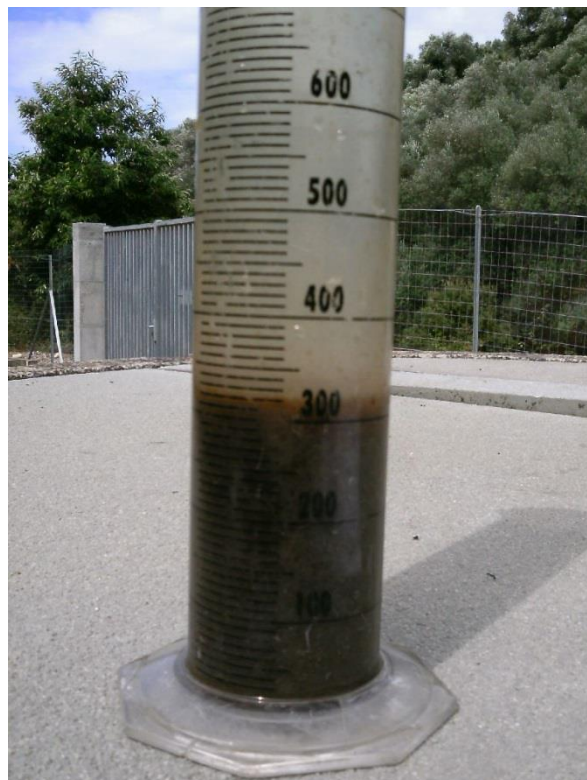
Photo N°28 : V30 réaliser sans dilution : 320 ml avec concentration des boues en matières sèches à 1,6 g/l. Surnageant légèrement trouble.

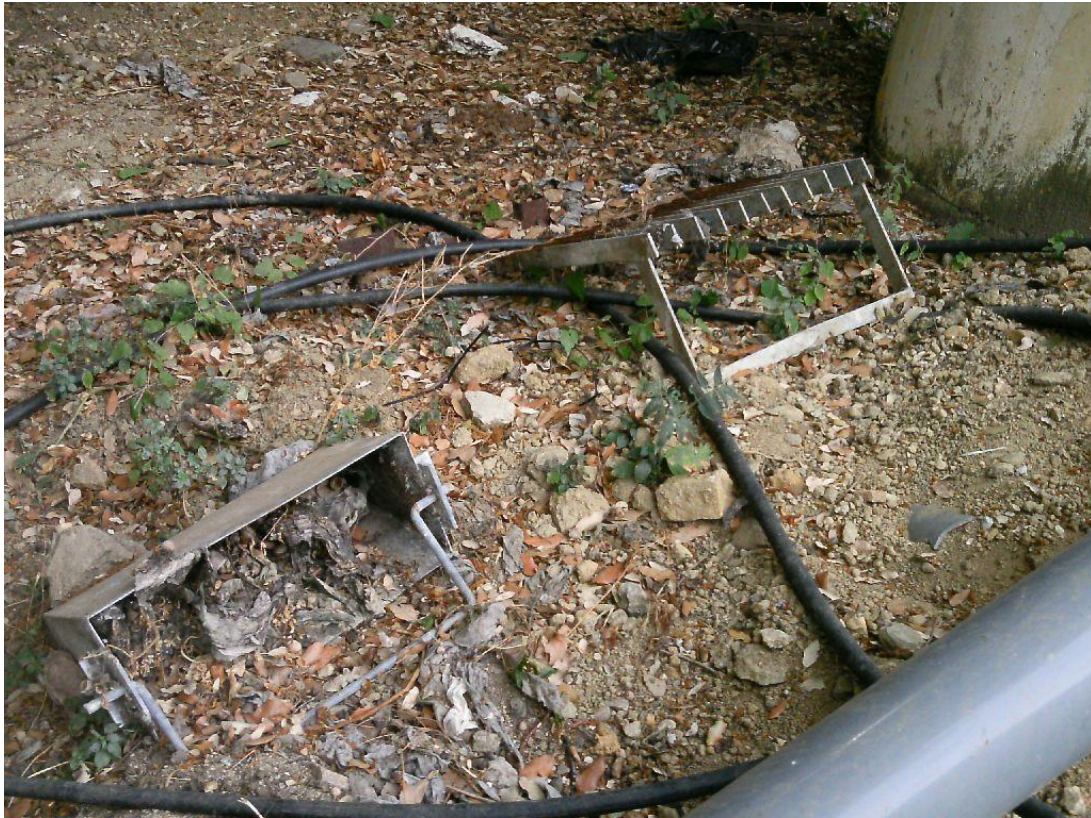
Photo N°31 : Ancien dégrilleur et panier dégrilleur à évacuer du site de la station.

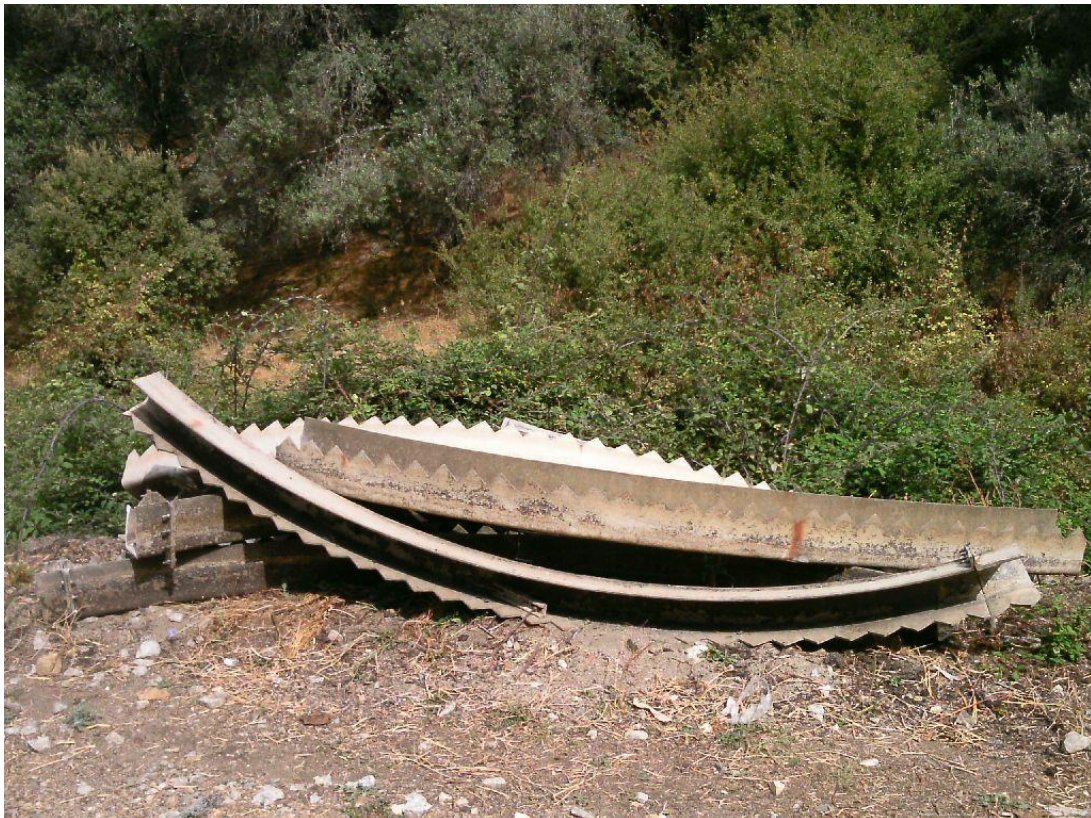
Photo N°32 : Ancienne goutte de reprise de l'effluent du clarificateur qui devrait être évacuée.
