## VISITE D'ASSISTANCE TECHNIQUE

**PETRETO-BICCHISANO - Village**

**060920211001**

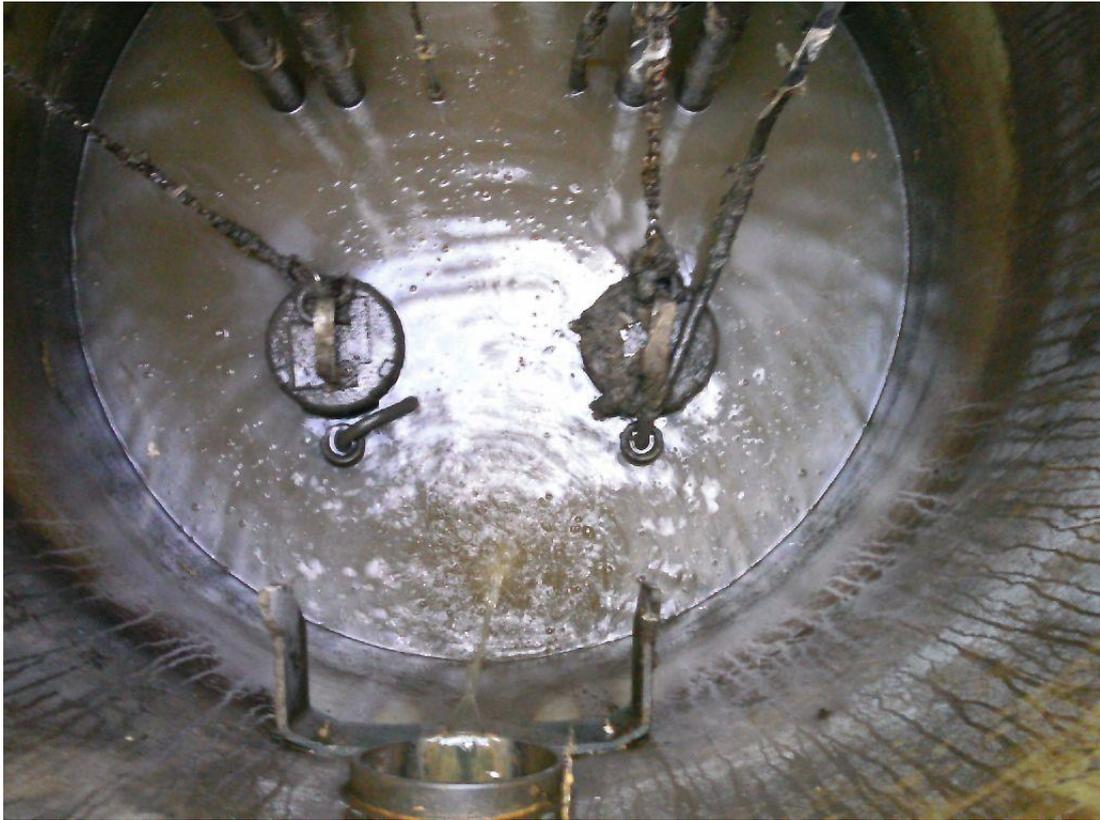
Les deux pompes de relevage doivent être remplacées très prochainement par la société Kyrnolia car elles ont des difficultés pour "rabattre" l'effluent c'est à dire permettre un marnage du poste de relevage plus rapide que celui actuel.

Les deux pompes ont été sorties durant l'été 2021 par la société Kyrnolia et il a pu être observé que leurs roues de refoulement étaient usées.

Relève index EDF poste de relevage : 37478 kW soit 10103 kW consommés depuis la visite du 05/11/20 soit une consommation moyenne journalière de 29,5 kW (**consommation moyenne journalière qui a nettement augmenté si l'on considère les précédentes fiches de visite et à mettre en corrélation avec l'usure des roues des pompes**).

Photo N°1 : Intérieur du PR propre. A noter qu'il est prévu très prochainement le remplacement des deux pompes de relevage car leurs roues de refoulement sont usées et mettent un temps trop long pour vider le PR.

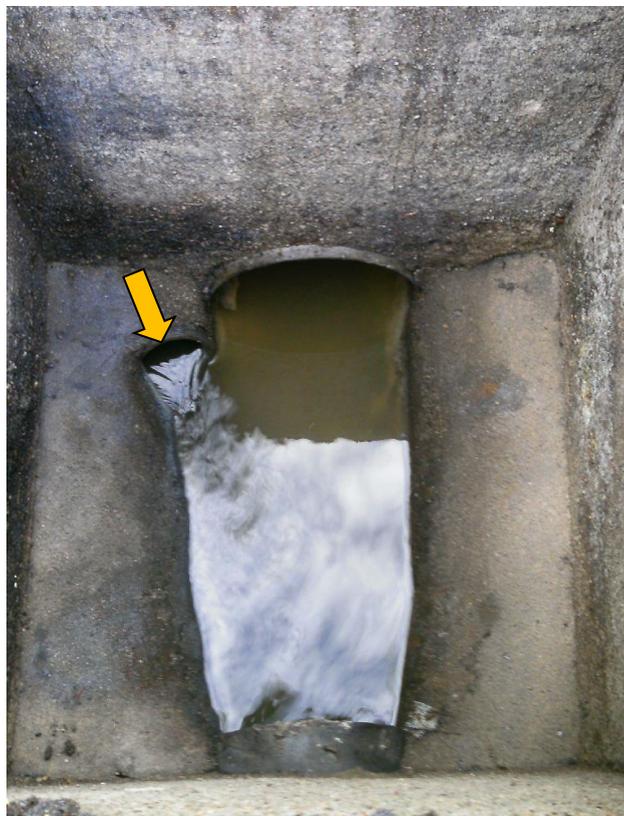
Cela a été confirmé ce jour car; lors de la visite sur la station, la pompe qui refoulait a mis un temps relativement long pour s'arrêter (plus de 10 minutes).

Photo N°2 : Durant la visite sur la station, une des deux pompes du PR qui débitait déjà a continué de débiter durant au moins 10 minutes. Leur remplacement est justifié.

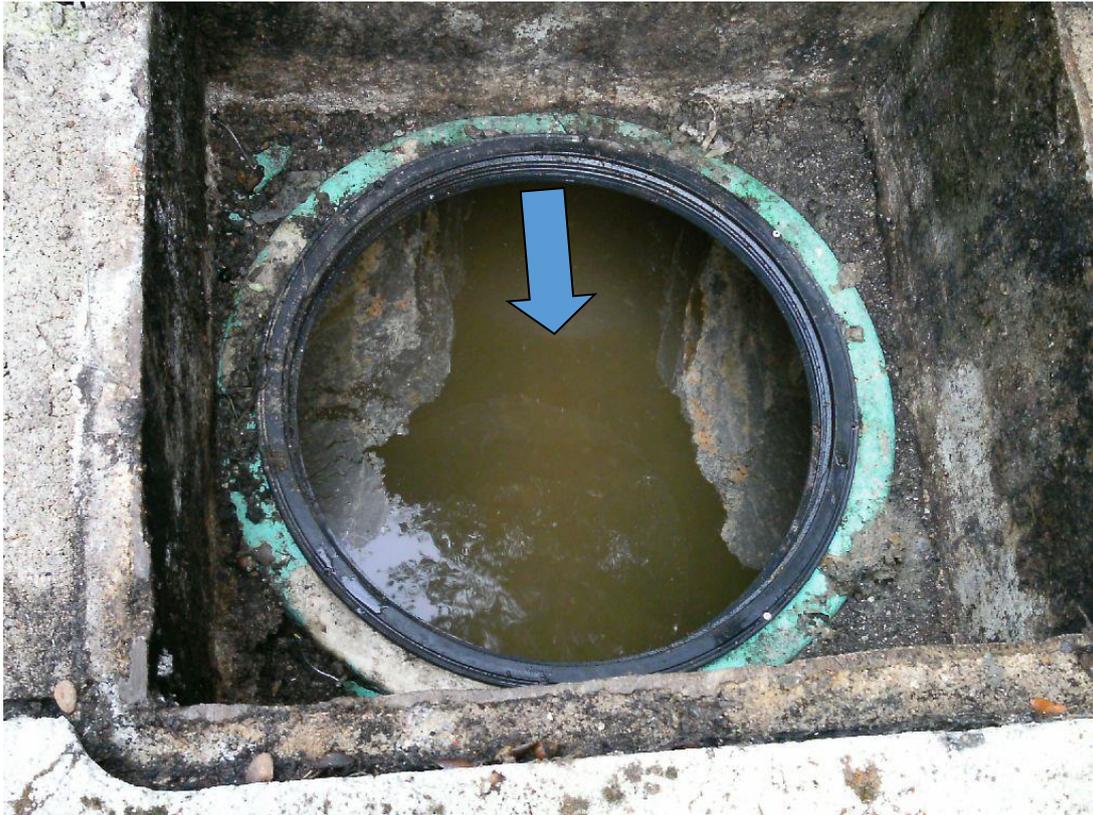
Photo N°3 : Premier regard de visite du débourbeur statique qui a été curé la semaine précédant la visite SATESE. La flèche indique le sens de l'écoulement de l'effluent arrivant par gravité à la station.

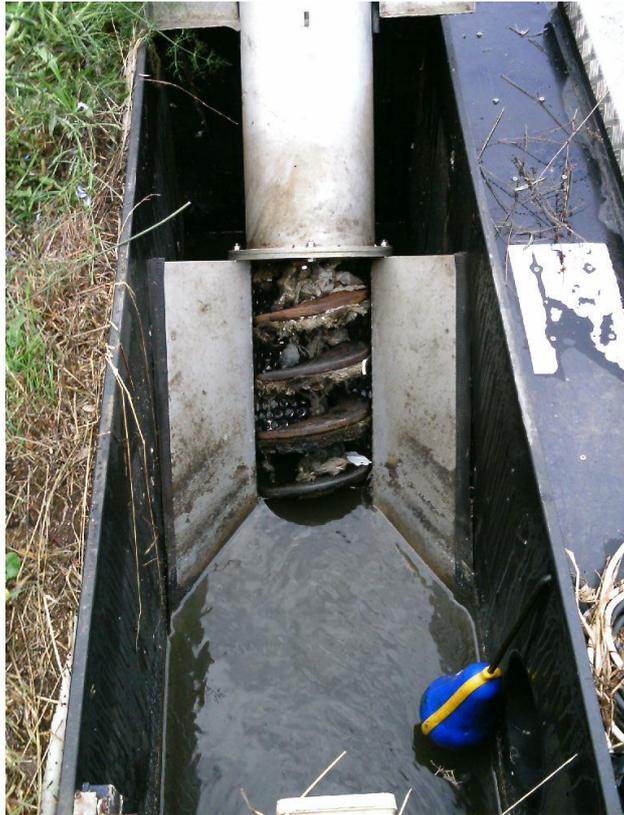
- La vis sans fin a souvent des difficultés à évacuer les déchets dégrillés vers la trémie et la poubelle. Généralement les déchets restent dans la partie basse de la vis sans fin et il faut, une fois l'ouvrage disjoncté, les évacuer à la main.

Photo N°5 : Vis sans fin (dégrilleur automatique) qui fonctionne mais qui a des difficultés à évacuer les déchets dégrillés (bouchage de la vis sans fin dans sa partie intermédiaire sur laquelle on ne peut pas intervenir).

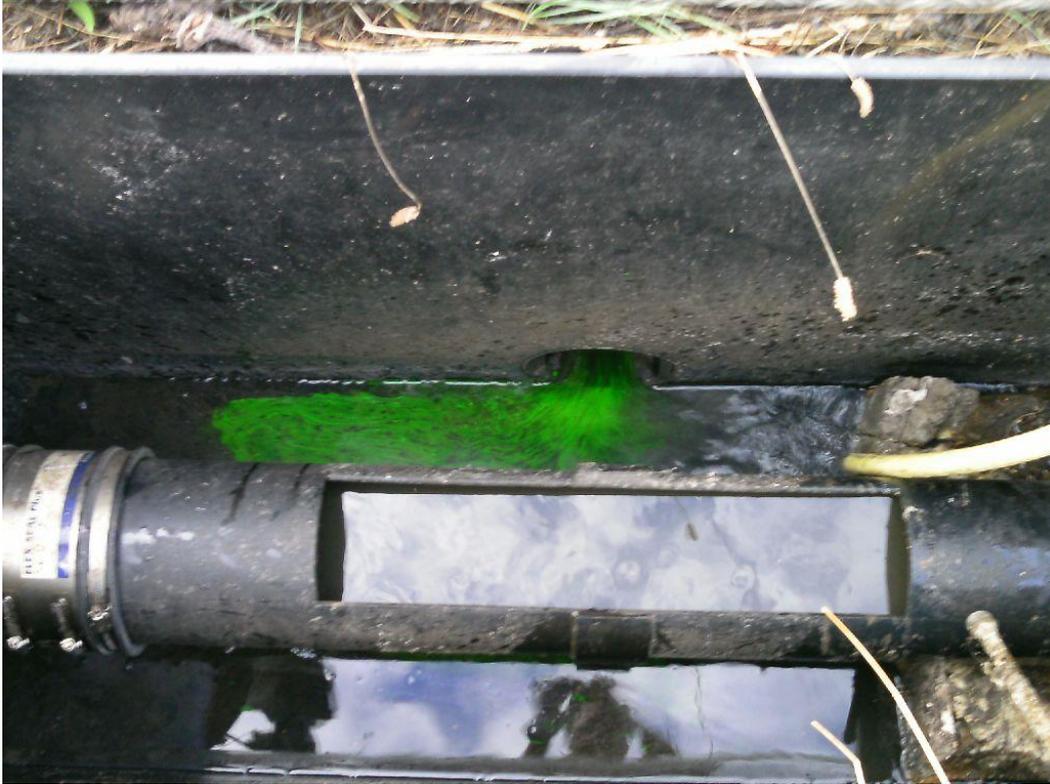
Photo N°7 : Ecrêteur d'orage situé entre la vis sans fin et l'ouvrage de bâchées alimentant les filtres du 1<sup>er</sup> étage. De la fluorescéine a été déversée afin de vérifier que le point de rejet de l'écêteur qui a été dégagé les quelques jours qui ont précédé la visite du SATESE correspondait bien à la conduite dégagée.

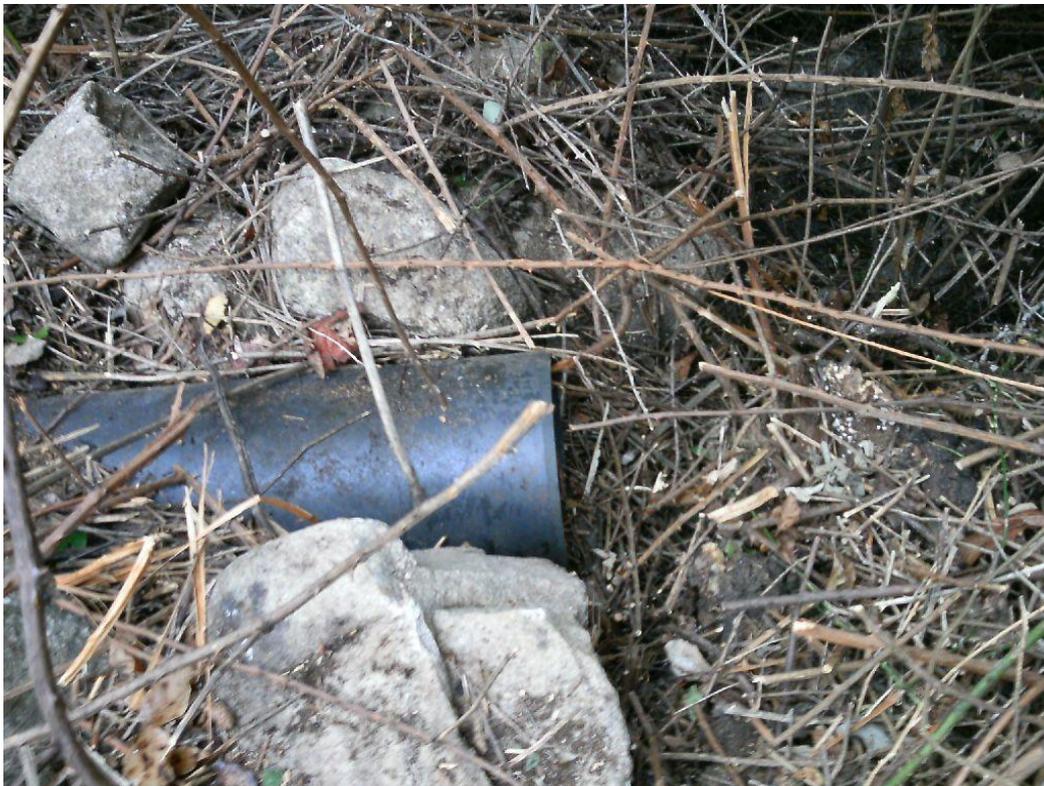
- l'exutoire du déversoir d'orage est de nouveau accessible car le roncier qui le recouvrait a été coupé.

Photo N°8 : Conduite de rejet de l'écêteur d'orages dégagée du roncier qui la recouvrait. Démaquiser régulièrement pour que l'accès à cette conduite continue d'être possible. Equiper également l'exutoire de cette conduite d'un clapet pour empêcher les remontées de rats vers l'écêteur d'orages.

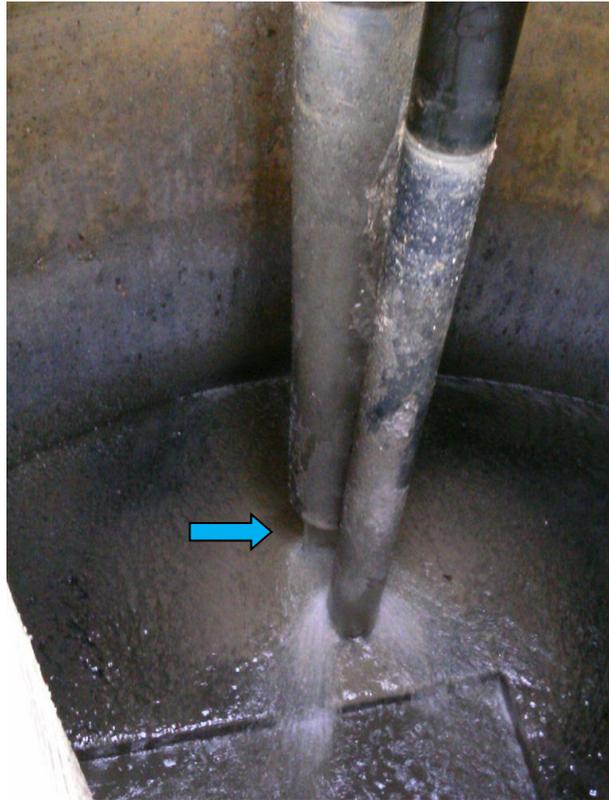
Après dénoyage de l'ouvrage de chasse (une des vannes mécaniques a été laissée ouverte pour dénoyer le poste d'alimentation des filtres du 1er étage), il a pu être constaté qu'il n'y avait pas de dépôts autour de la conduite d'amenée de l'effluent.

Photo N°9 : Intérieur du système de bâchées N°1 alimentant les filtres plantés de roseaux du 1<sup>er</sup> étage après que la vanne alimentant le filtres plantés de roseaux N°3 ait été ouverte en manuel. Il ne sera pas nécessaire de couper un morceau de conduite comme l'avait demandé le SATESE car le dégagement entre le fond de l'ouvrage et la base de la conduite est suffisant.

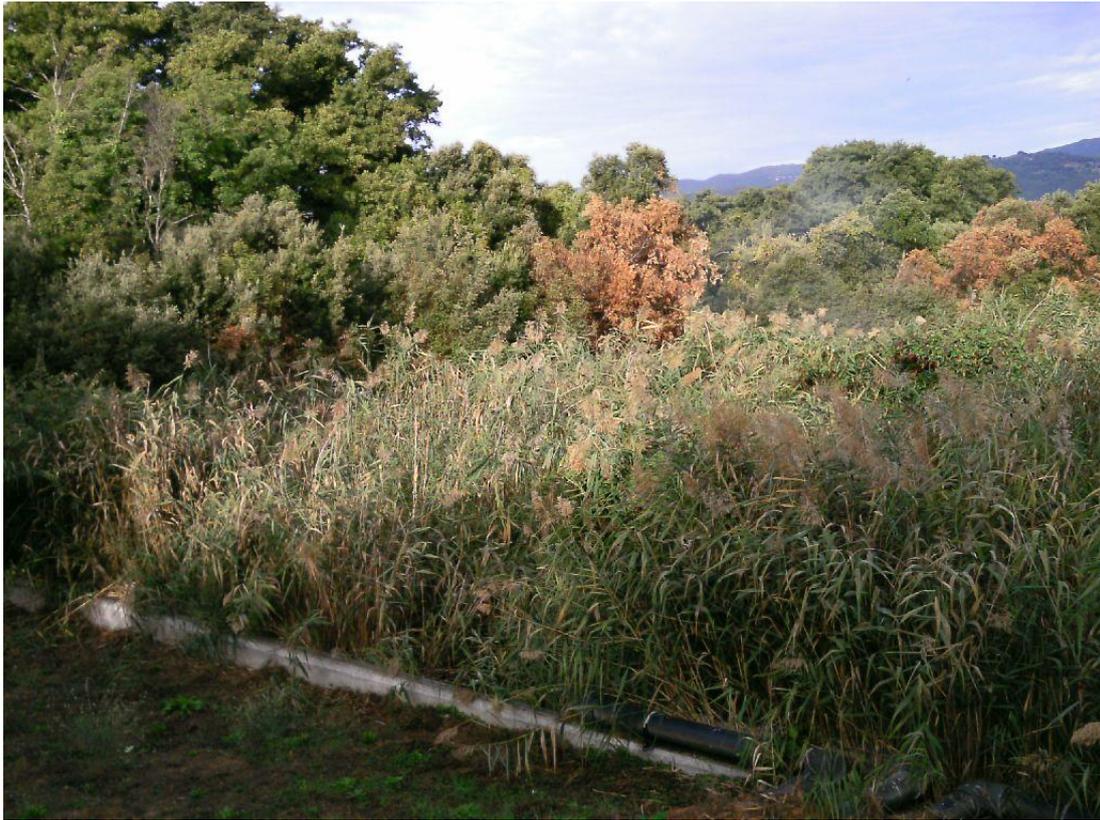
- Comme en 2020, les roseaux des filtres du 1er et du 2nd étage n'ont pas été faucardés principalement en raison des conditions sanitaires (crises COVID).

Photo N°11 : Filtre A1 non alimenté ce jour. Roseaux non faucardés cette année sur l'ensemble des filtres du 1<sup>er</sup> étage. A réaliser en début d'année 2022 (janvier-février).

Il faudra impérativement que cela soit réalisé en début d'année 2022 et il faudra finaliser par le passage d'un soufflant à feuilles pour tenter d'évacuer le maximum de fanes et de tiges.

Concernant les filtres plantés de roseaux du 1er étage, un faucardage sera indispensable dès le mois de janvier 2022 avec une coupe des roseaux entre 10 et 20 cm au-dessus du matériau filtrant, une évacuation des tiges et des fanes hors des filtres et enfin une finalisation avec passage d'un soufflant à feuilles.

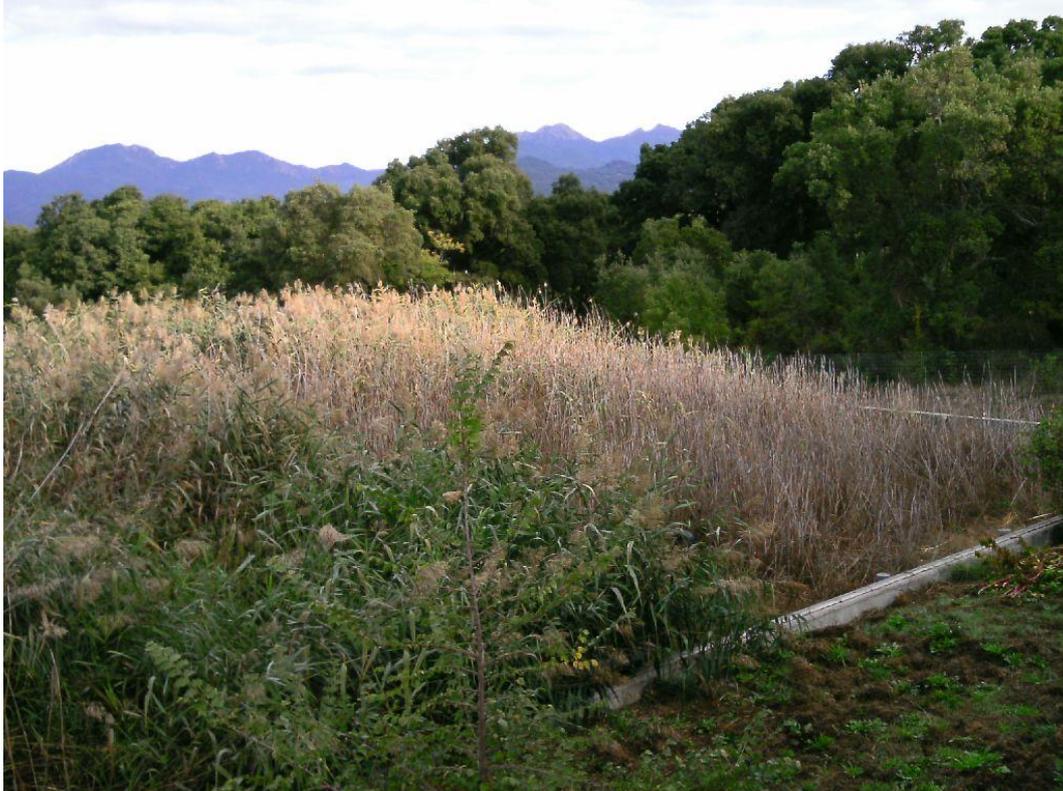
- La vanne d'alimentation du filtre A3 ne déclenchait plus ce qui explique que les roseaux ont jauni par rapport à ceux des filtres A1 et A2. Suite à une remise à zéro de l'automate réalisée environ deux semaines avant la visite SATESE, le filtre est de nouveau alimenté d'après M.BLONDIAU (société Kyrnolia).

Photo N°13 : Filtre A3 qui a été alimenté en manuel ce jour. A noter un problème sur sa vanne mécanique d'alimentation qui a été résolu deux semaines avant la visite du SATESE. Cela explique qu'une partie des roseaux soient déjà secs.

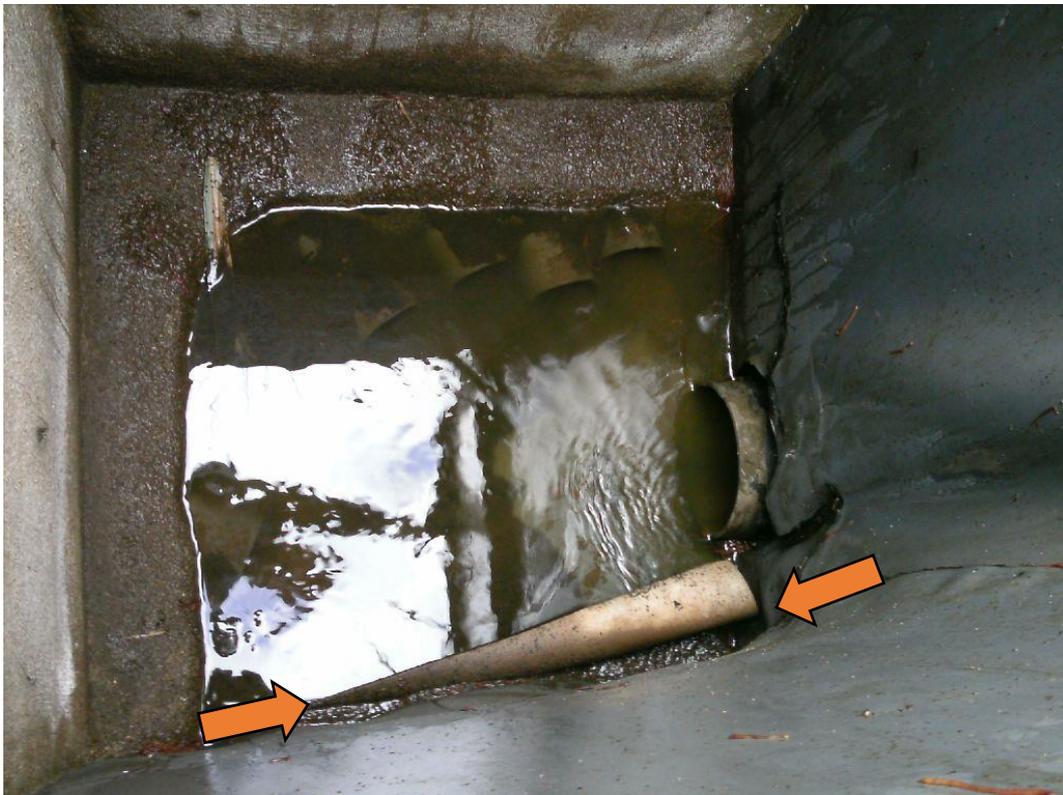
- Au niveau du regard de reprise du filtre A3, surveiller les infiltrations/suintements sur le muret extérieur du filtre A3 (un morceau de membrane s'étant détaché).

- un camion hydro-cureur est intervenu environ deux semaines après la précédente visite du SATESE pour évacuer les limons accumulés dans les regards de reprise des drains des FPR du 1er et 2nd étage.

Photo N°14 : Regard de reprise des drains du filtre A3. A noter qu'un camion hydro-cureur est intervenu deux semaines environ après la visite du SATESE en date du 06/05/21 pour curer le limon présent dans les regards de reprise des filtres du 1<sup>er</sup> étage et du 2<sup>nd</sup> étage. Flèches orange : morceau de membrane qui s'est détachée (à surveiller / infiltrations).

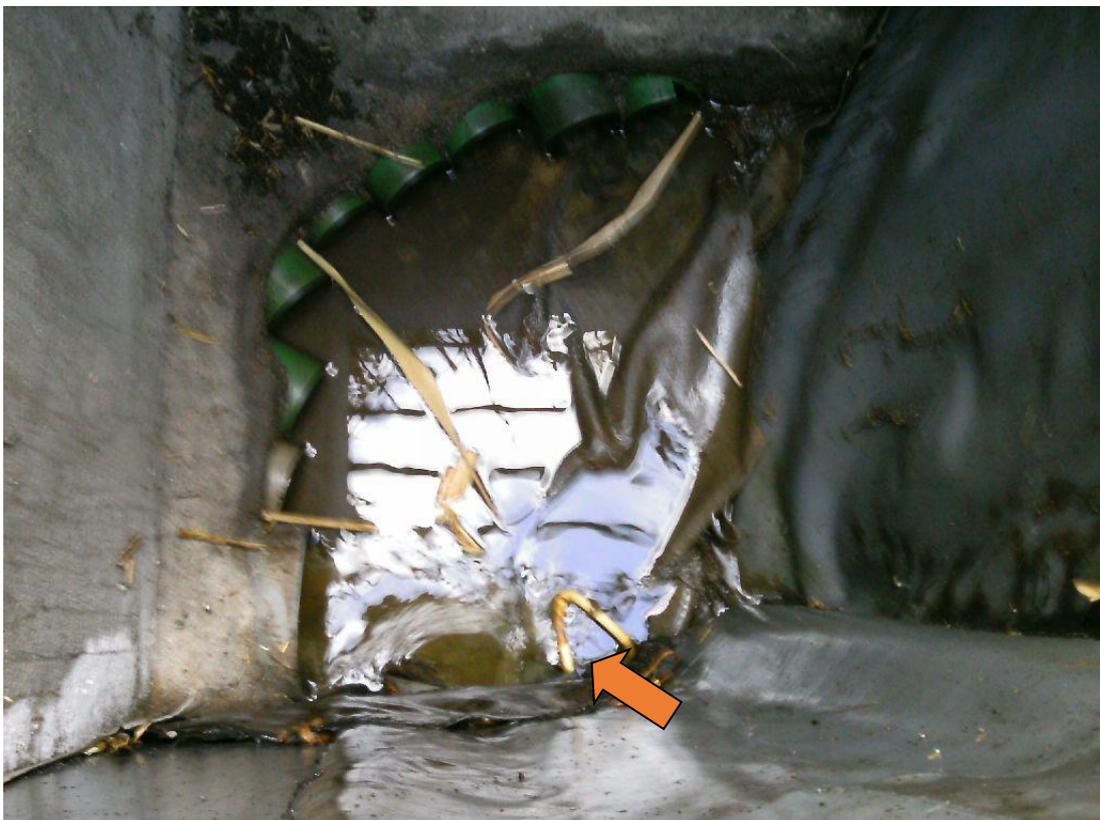
- les racines et les tiges de roseaux présentes dans le regard de reprise du filtre A1 ont été arrachées à la main. Il faudra néanmoins régulièrement recommencer cet arrachage en prenant soin de la membrane présente dans le regard.

Photo N°16 : La majorité des racines et de tiges de roseaux présentes dans le regard de reprise du filtre A1 ont été arrachées manuellement par la société Kyrnolia mais cet arrachage sera à réaliser régulièrement (flèche orange : observation sur la photo d'une racine en repousse).

Arracher régulièrement au niveau du regard de reprise des drains du filtre A1 (le plus éloigné de l'armoire de commande) les roseaux qui ont tendance à repousser à l'intérieur.

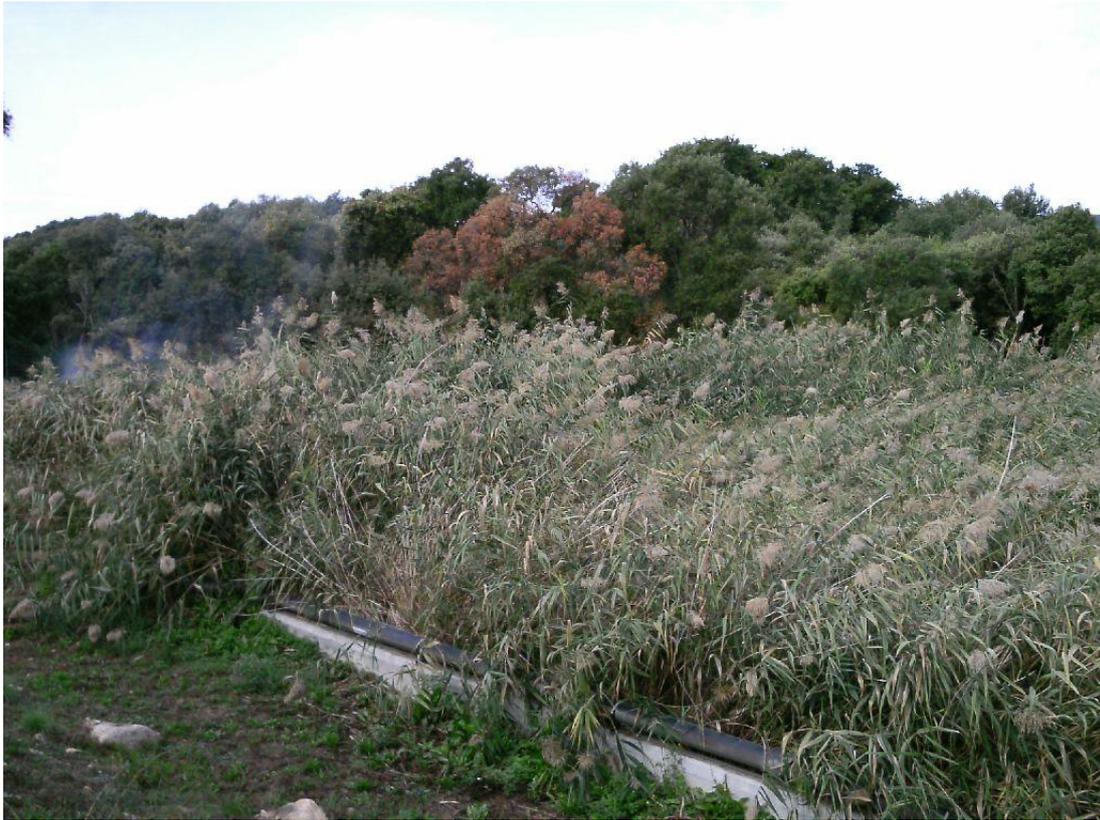
Photo N°19 : Filtre B1 alimenté ce jour. Roseaux non faucardés cette année sur l'ensemble des filtres du 2<sup>nd</sup> étage. A réaliser en début d'année 2022 (janvier-février).

Concernant les filtres plantés de roseaux du 2nd étage, un faucardage sera indispensable dès le mois de janvier 2022 avec une coupe des roseaux entre 10 et 20 cm au-dessus du matériau filtrant, une évacuation des tiges et des fanes hors des filtres et enfin une finalisation avec passage d'un soufflant à feuilles.

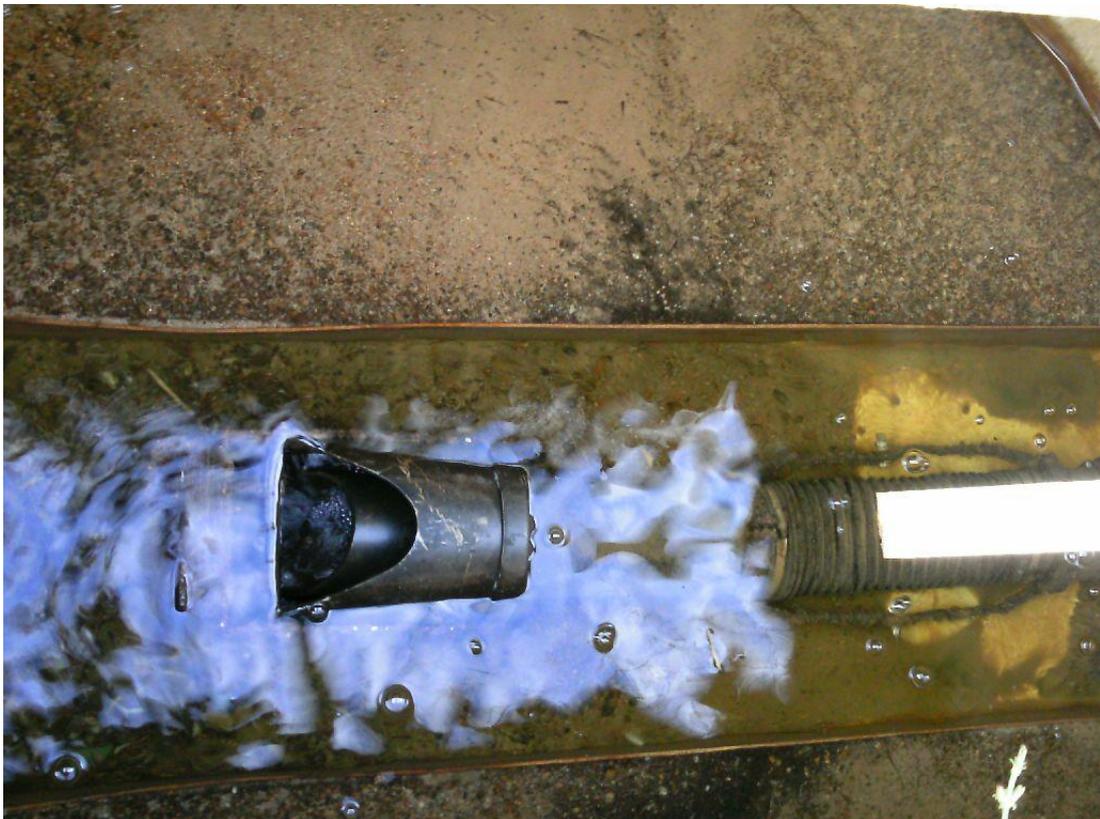
En sortie du canal de comptage de l'effluent traité, l'effluent transite par une chasse qui ne remplit plus son rôle puis rejoint le ruisseau de Piavone.

Photo N°24 : Ouvrage de chasse qui ne remplit plus de fonction (il permettait l'alimentation par bûchées du terre d'infiltration qui n'est plus utilisé).

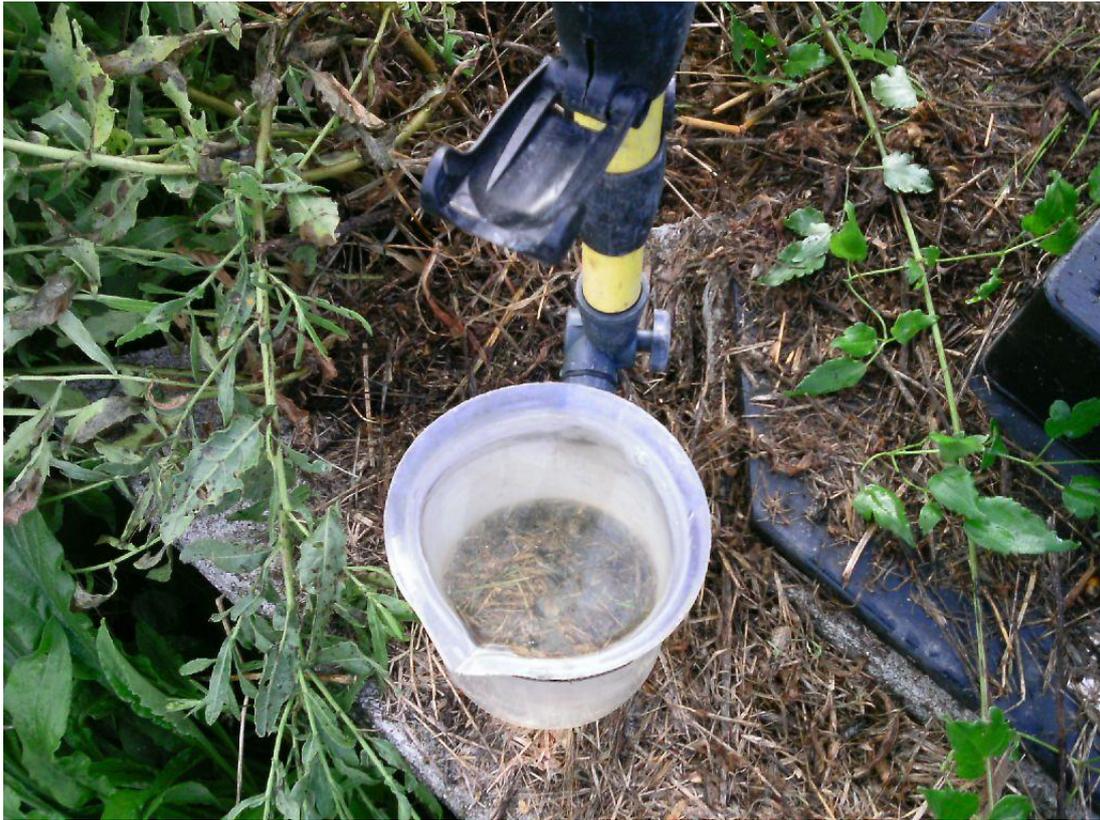
Il reste à signaler le pH très bas (3,5) de l'effluent traité.

Cela est principalement dû à une acidification de l'effluent transitant au travers du matériau filtrant des filtres plantés de roseaux car la conversion de  $\text{NH}_4^+$  en  $\text{NO}_3^-$  est une réaction acidifiante (elle libère des ions  $\text{H}^+$  ce qui entraîne une diminution du pH).

Photo N°25 : Qualité de l'effluent en sortie station. Eau très claire, peu teintée mais il est toujours à signaler le pH très bas de l'effluent en sortie station (pH de 3,5 contre 6,4 pour l'eau du robinet d'eau potable permettant l'entretien).

Passer à une rotation des filtres tous les 2 jours pour les filtres du 1er et du 2nd étage afin d'observer si cela influe sur le pH et la concentration du paramètre  $\text{NO}_3^-$  en sortie station.

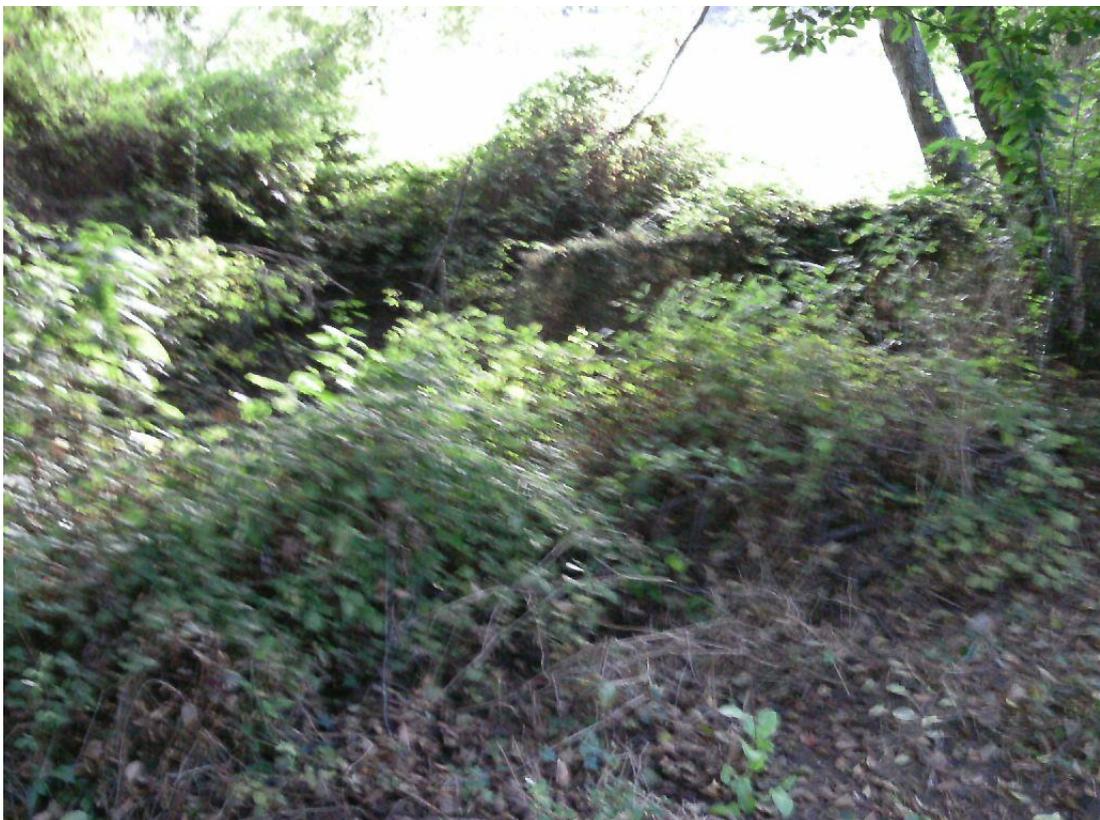
Photo N°26 : Accès au point de rejet dans le ruisseau de Piavone à dégager. Roncier à couper.

Couper le roncier au niveau du point de rejet de l'effluent traité pour qu'il reste accessible.  
De même couper régulièrement la végétation au niveau de l'exutoire de l'écrêteur d'orages.

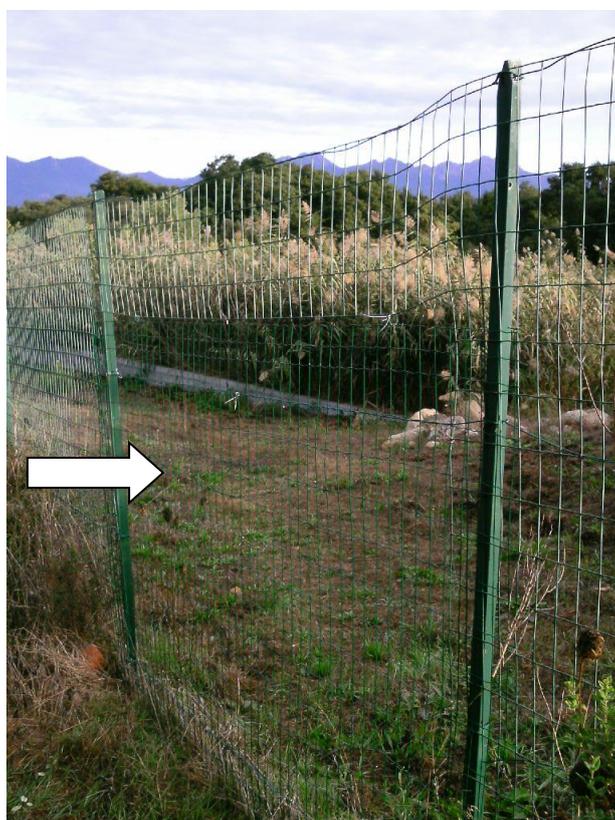
- la trouée dans la clôture d'enceinte de la station d'épuration (côté accès vers l'exutoire du déversoir d'orage) a été refermée (morceau de clôture ajoutée et serrée en plusieurs points à l'aide de fil de fer).

Photo N°28 : Morceau de grillage ajouté au niveau de la trouée signalée lors de la précédente visite.
