## VISITE D'ASSISTANCE TECHNIQUE

**TAVERA - Village**

**060920324001**

| REFERENCES DU RAPPORT | | | |
|---|---|---|---|
| Finalité de la visite | Visite avec analyses | | Date<br>24/11/2021 |

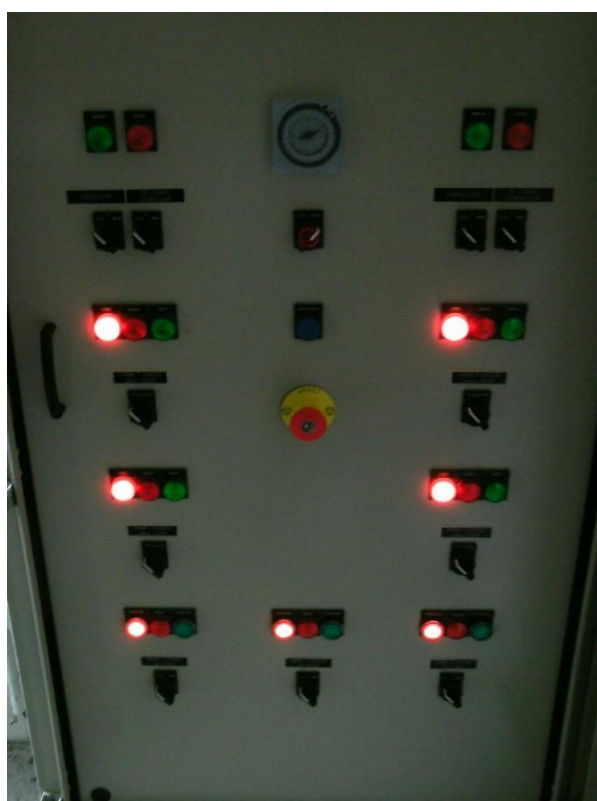
Photo N°2 : Armoire de commande du dégrilleur automatique, des électrovannes permettant l'alimentation des filtres du 1<sup>er</sup>, du 2<sup>nd</sup> étage et des tertres d'infiltration. L'ensemble des équipements électromécaniques fonctionnait ce jour.

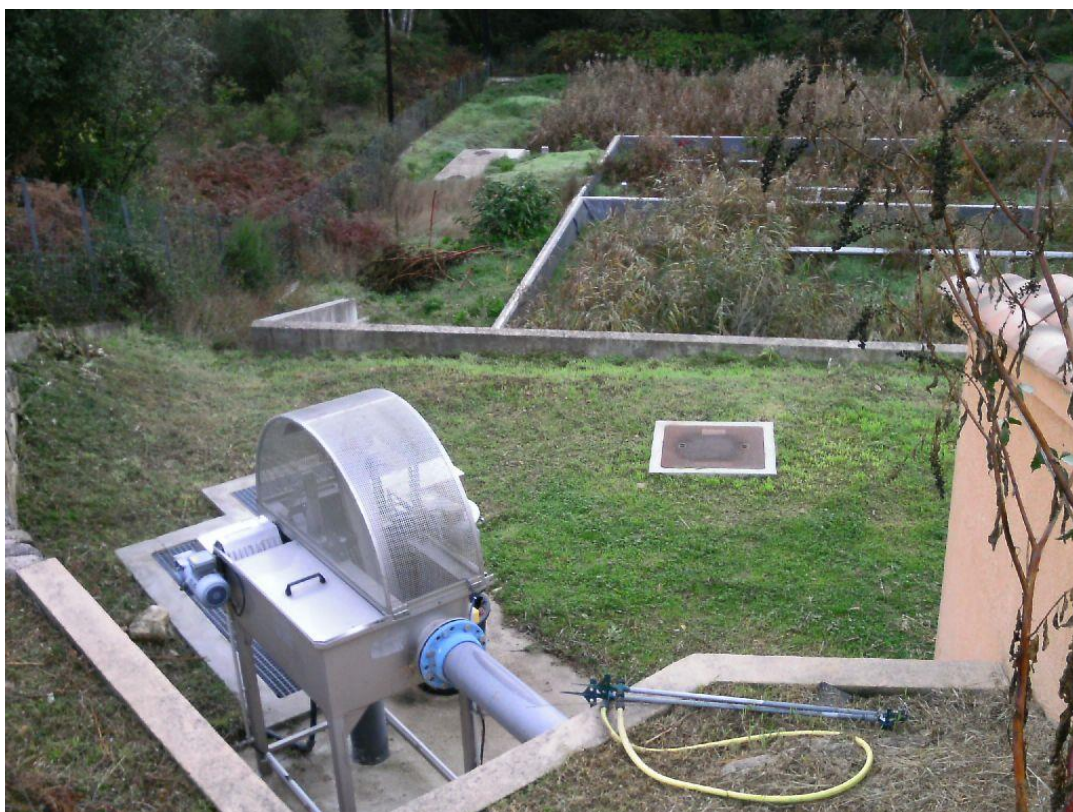
Photo N°3 : Vue du dégrilleur automatique. Bon entretien des abords.

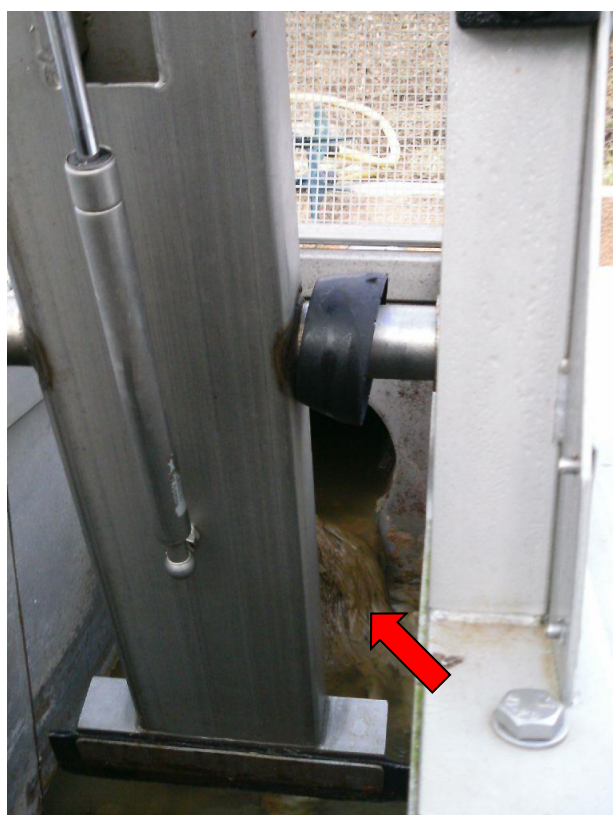
- des déchets qui ont tendance à s'accumuler au niveau de la conduite en amont du peigne dégrilleur (à priori problème de conception car peu d'espace disponible entre l'arrivée de la conduite et le peigne). Le SATESE propose que la commune communique auprès de ses administrés pour que ces derniers évitent de jeter des lingettes dans le réseau d'assainissement (cf. photos N° 36 et N°37: exemples de communication en fin de la présente fiche de visite).

Photo N°4 : Présence de déchets (lingettes ?) au niveau de la conduite d'amenée de l'effluent au dégrilleur. Procéder à une campagne d'information (cf. exemples fournis en fin de la série de photos) pour demander aux usagers raccordés au réseau d'assainissement de ne plus envoyer de lingettes.

Rappel : le SATESE conseille à la commune de sensibiliser ses administrés au fait de ne plus envoyer de lingettes dans le réseau d'assainissement (exemples de communication cf. photos N°36 et N°37).

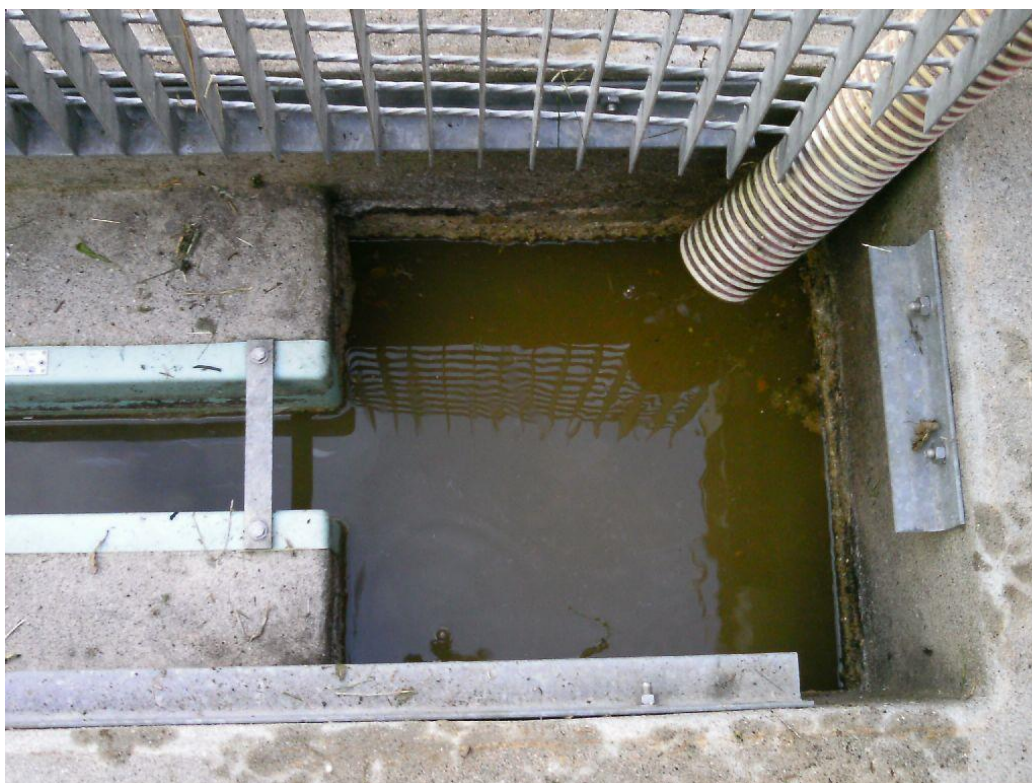
- la présence de sable (essentiellement dans la sur-profondeur située en amont du canal de comptage de l'effluent en entrée station et dans le canal de comptage) même si M.MARTINETTI estime qu'il en arrive moins que lors des précédentes années. Pour lui, il s'agit plus de morceaux de goudron provenant de la dégradation de la chaussée qui arriveraient dans le réseau (et dans ce cas cela signifierait que des avaloirs du pluvial sont toujours raccordés au réseau d'assainissement). Ce sable est à évacuer lors de chaque intervention sur la station à l'aide d'une écope (prévoir des gants jetables qui montent jusqu'au coude).

Photo N°5 : Sur-profondeur située en amont du canal de comptage de l'effluent en entrée station régulièrement curé du sable qui s'accumule à l'intérieur. Entretien à réaliser lors de chaque intervention sur la station (réalisée le vendredi). Pour M. MARTINETTI, moins d'arrivées de sable constatées depuis 2019 mais ce serait plutôt des morceaux de goudron de la chaussée.

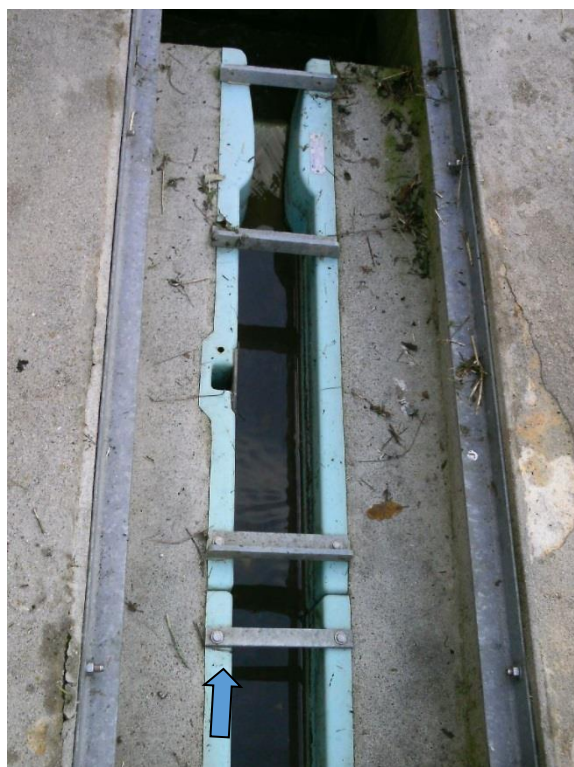
Photo N°6 : Canal de comptage de l'effluent en entrée station. Présence de sable dans le canal à évacuer. La flèche indique le sens de l'écoulement vers les ouvrages situés à l'aval.

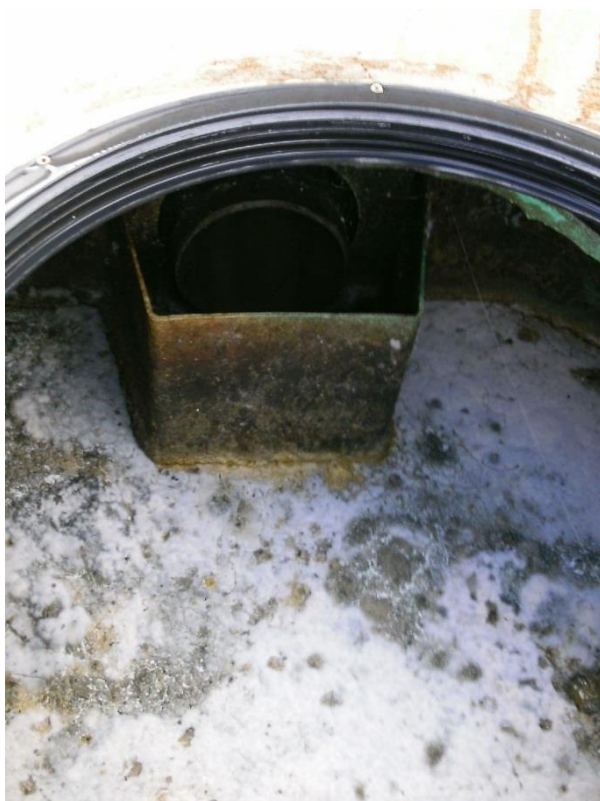
Photo N°7 : Arrivée de l'effluent au niveau du débourbeur. Les boues remontées à la surface du débourbeur sont cassées tous les vendredis pour permettre l'implantation d'une banquette de boues à la surface des filtres du 1<sup>er</sup> étage alimentés.

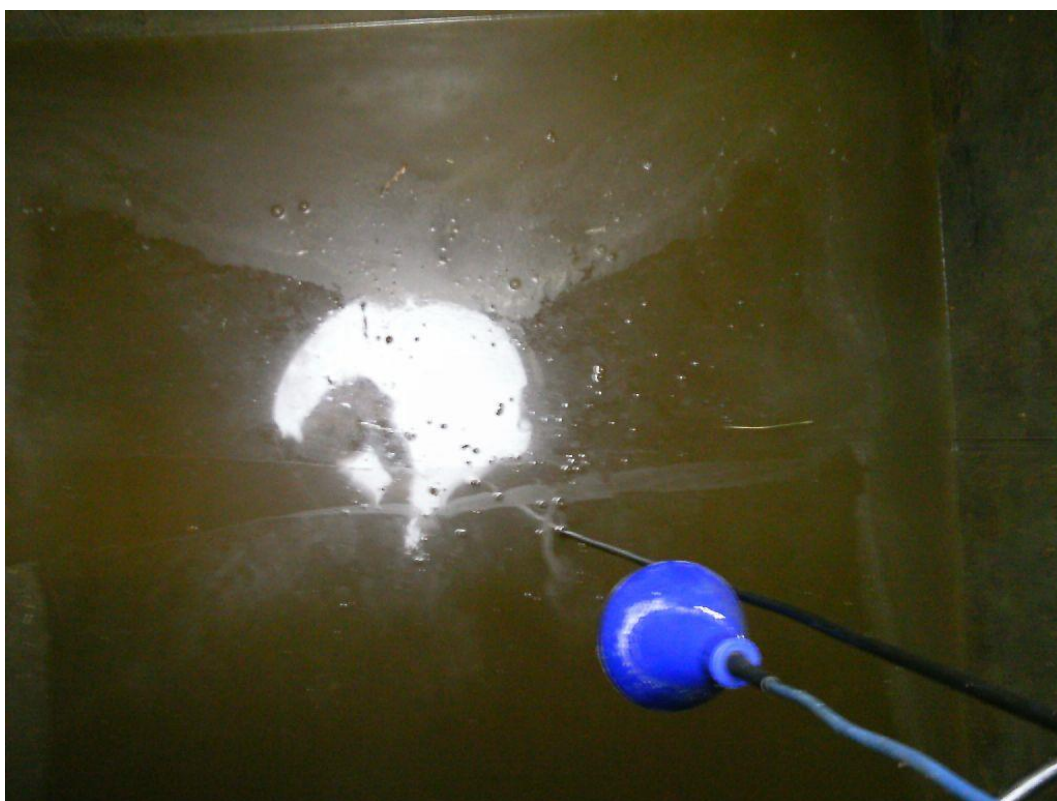
Photo N°10 : Sonde piézométrique au fond de l'ouvrage (câble noir) qui permet le déclenchement des bâchées (via l'automate) et poire de niveau qui comptabilise les départs par le trop-plein de la chasse (vers le filtre A1) en cas de dysfonctionnement de l'automate, de la sonde piézo ou de panne EDF).

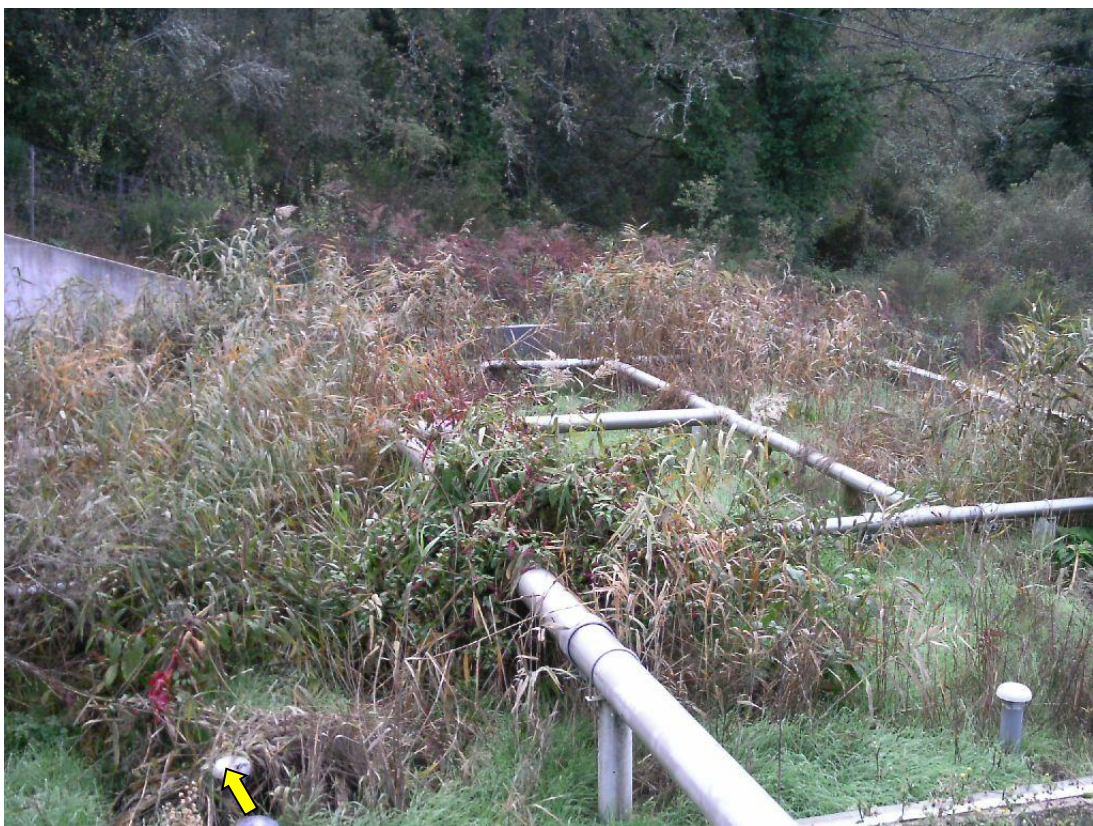
Photo N°12 : Filtre A1. La flèche jaune indique l'arrivée du trop-plein en cas de dysfonctionnement de l'ouvrage de bâchées. La coupe des roseaux sur l'ensemble des filtres du 1<sup>er</sup> et du 2<sup>nd</sup> étage a été réalisée au mois de mars 2021.

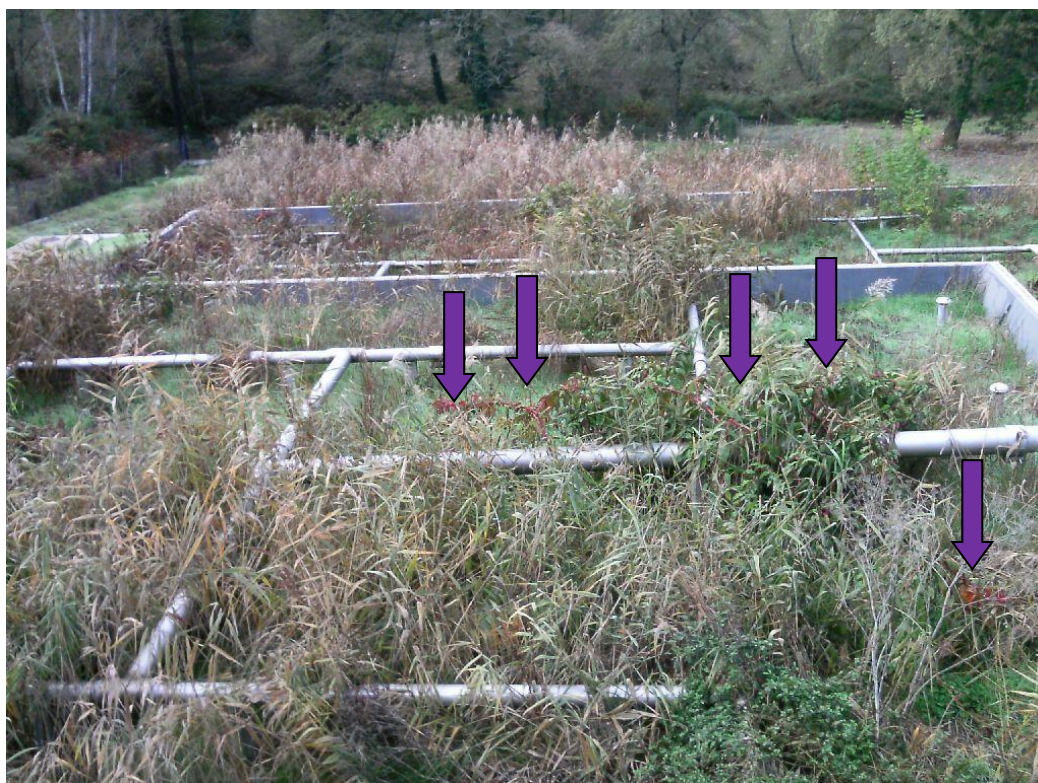
- la présence de végétation adventive (et notamment de plants de raisin d'Amérique) dans les filtres du 1er étage mais également dans l'enceinte de la station.

Photo N°15 : Au premier plan, vue partielle du filtre A1. Roseaux qui commencent à s'implanter de manière plus homogène mais présence de plants de raisin d'Amérique à continuer d'éradiquer (couper les grappes et les ensacher puis si possible arracher les pieds avant qu'ils ne deviennent trop gros, sinon les couper à ras).

Au regard de l'humidité présente en période hivernale sur la station qui rend l'arrachage des espèces adventives plus facile, le SATESE a conseillé ce jour de procéder au maximum d'arrachage possible à l'intérieur des filtres (en prenant la précaution suivante pour les raisins d'Amérique : couper d'abord les grappes et les ensacher dans un sac plastique avant de les évacuer hors du site de la station, puis s'attaquer aux pieds des plants en arrivant soit à les arracher avec leurs racines soit à les couper au ras du pied pour que les racines pourrissent).

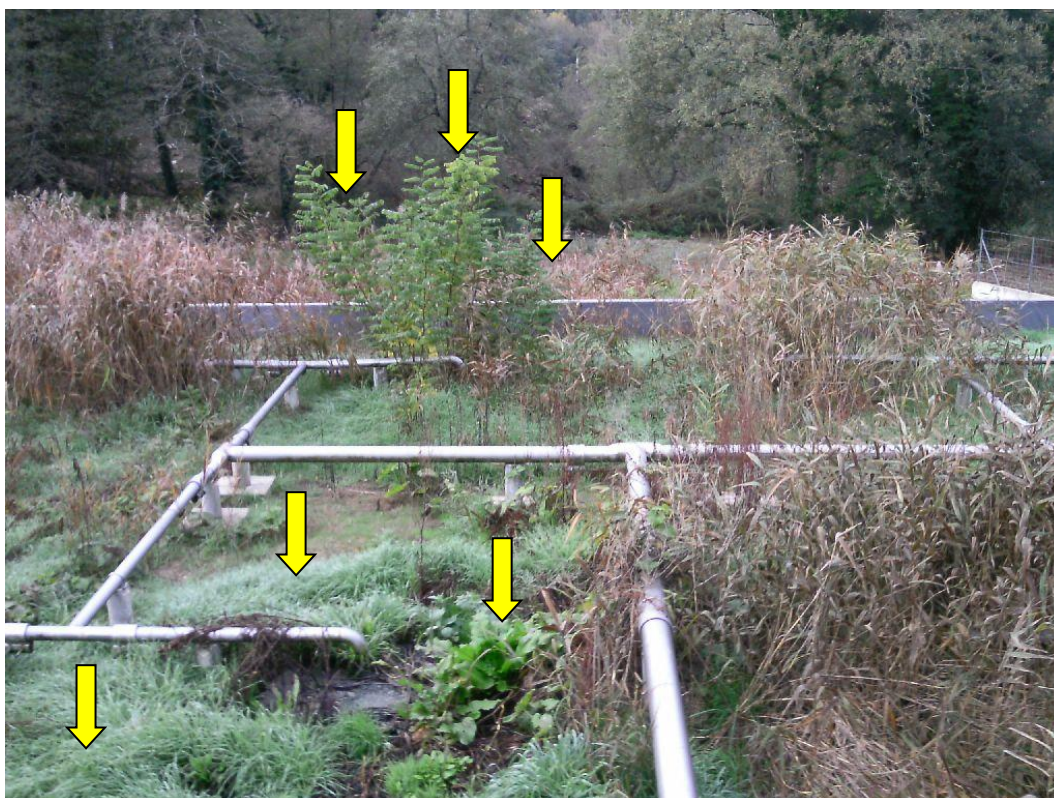
Photo N°17 : Vue du filtre A3. Profiter de l'humidité très importante présente actuellement au niveau du matériau filtrant pour tenter d'arracher au maximum plantes adventices et arbustes qui ont poussé à l'intérieur des filtres du 1<sup>er</sup> étage.

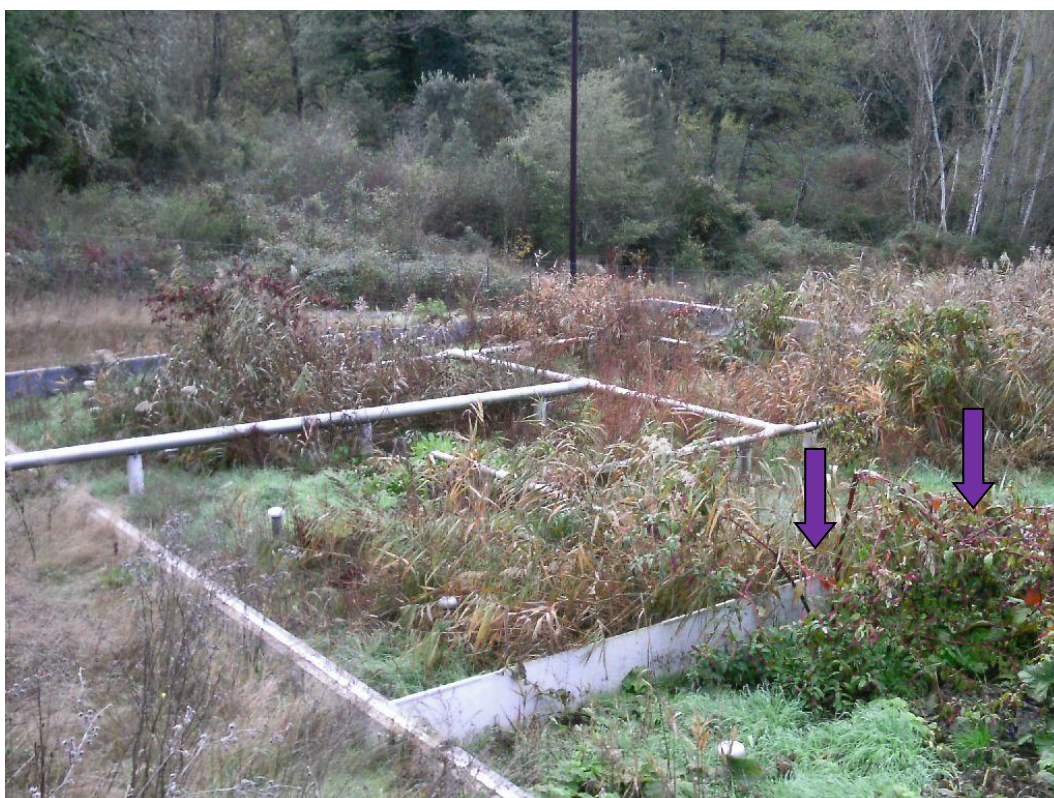
Photo N°18 : Vue du filtre A2 et d'une partie du filtre A3 avec plant de raisin d'Amérique à éradiquer.

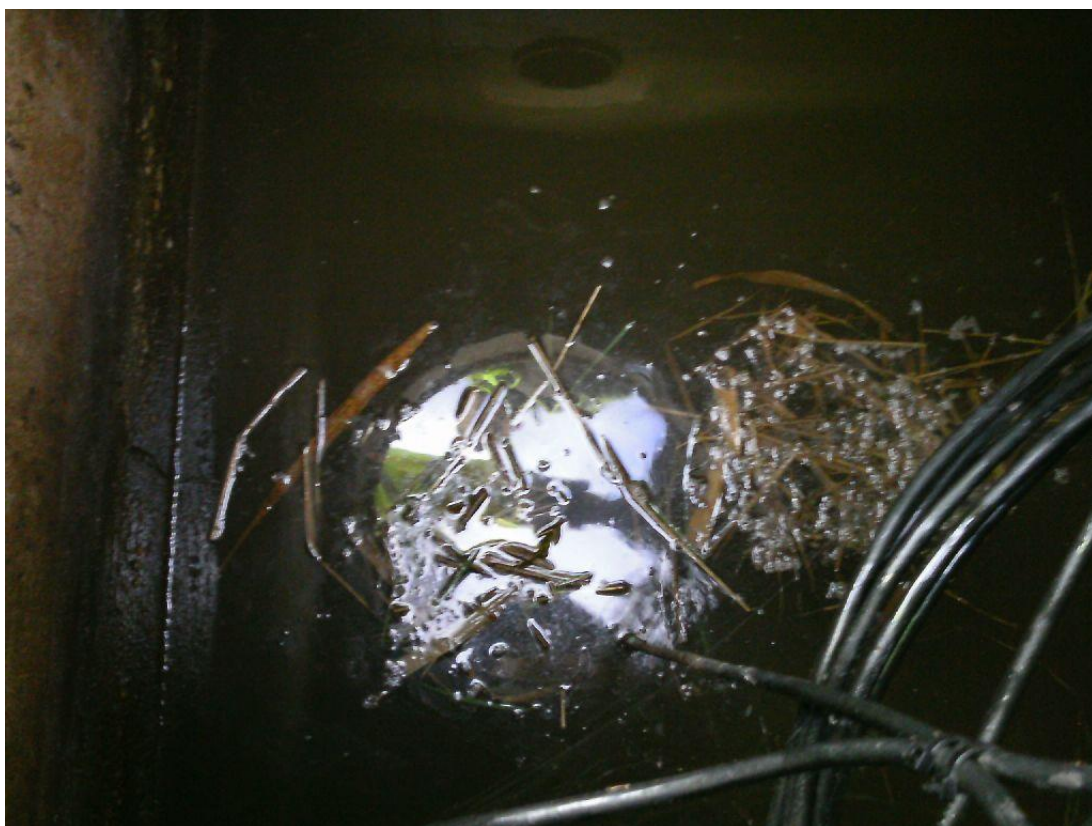
Photo N°20 : Présence de végétation coupée en surface de l'ouvrage de chasse (à enlever) pour éviter qu'elle ne colmate les conduites de répartition de l'effluent en surface des filtres du 2<sup>nd</sup> étage.

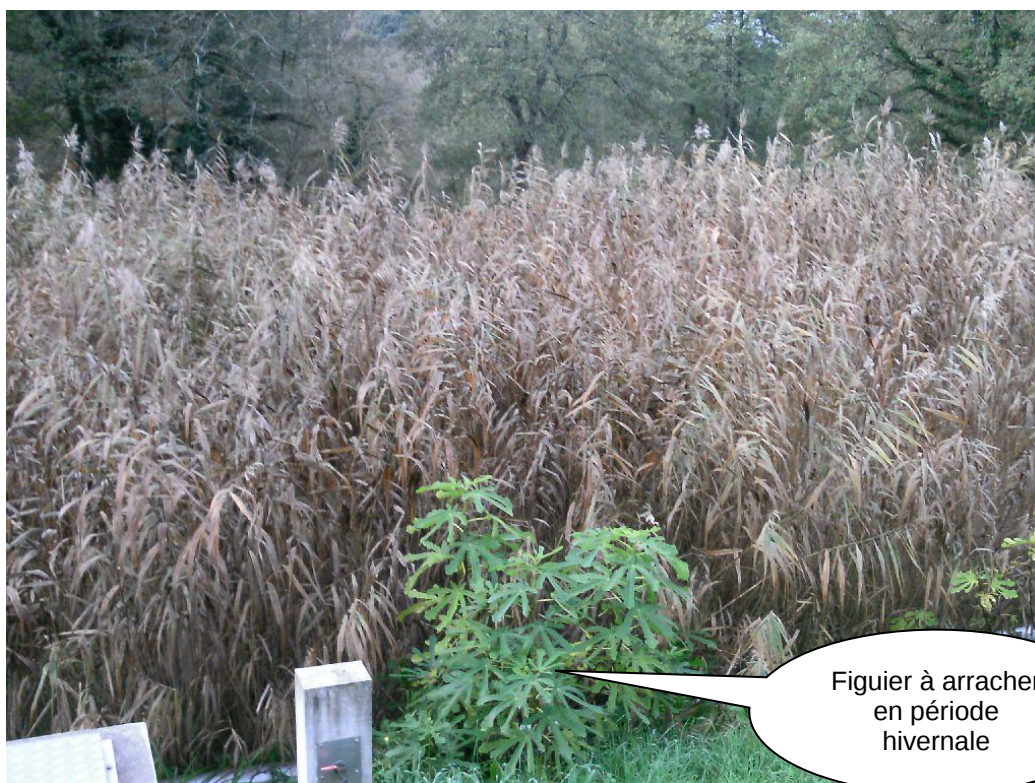
Figuier à arracher  
en période  
hivernale

Photo N°22 : Vue du filtre B1 avec roseaux secs qui peuvent être coupés entre décembre et février (période conseillée pour le faucardage des filtres du 1<sup>er</sup> et du 2<sup>nd</sup> étage avec coupe réalisée à 10 à 20 cm du matériau filtrant + passage râtelier de cantonnier pour évacuation au maximum des tiges et des fanes hors des filtres puis finalisation du nettoyage à l'aide d'un soufflant à feuilles).

Désormais le SATESE conseille que le faucardage des roseaux s'effectue entre décembre et fin février et de procéder de la manière suivante : coupe des roseaux entre 10 et 20 cm par rapport au sol, à l'aide d'un râteau à feuilles ramassage des tiges et de fanes coupées et évacuation hors des filtres puis passage d'un soufflant à feuilles pour finaliser le nettoyage à l'intérieur des filtres.

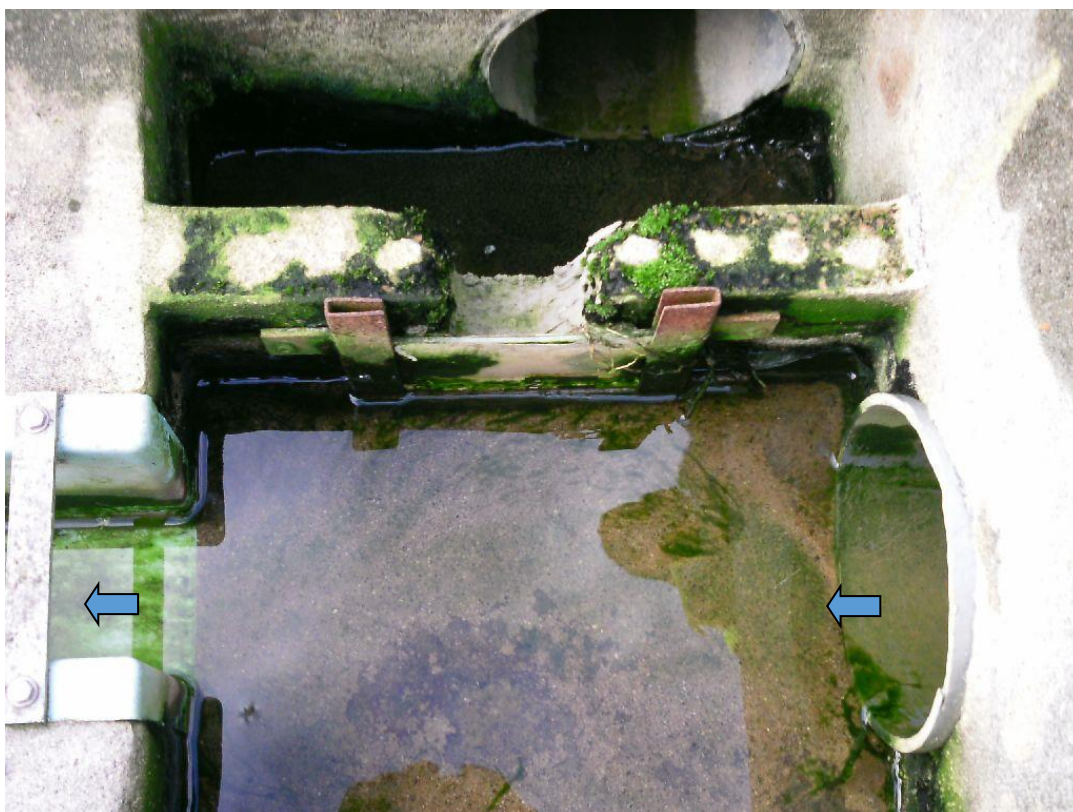
Photo N°25 : Arrivée de l'effluent traité (très clair et non teinté) au niveau du canal. Au niveau du by-pass (fermé par un batardeau), il semble qu'il n'y ait plus eu de départ d'effluent vers le canal enherbé proche.

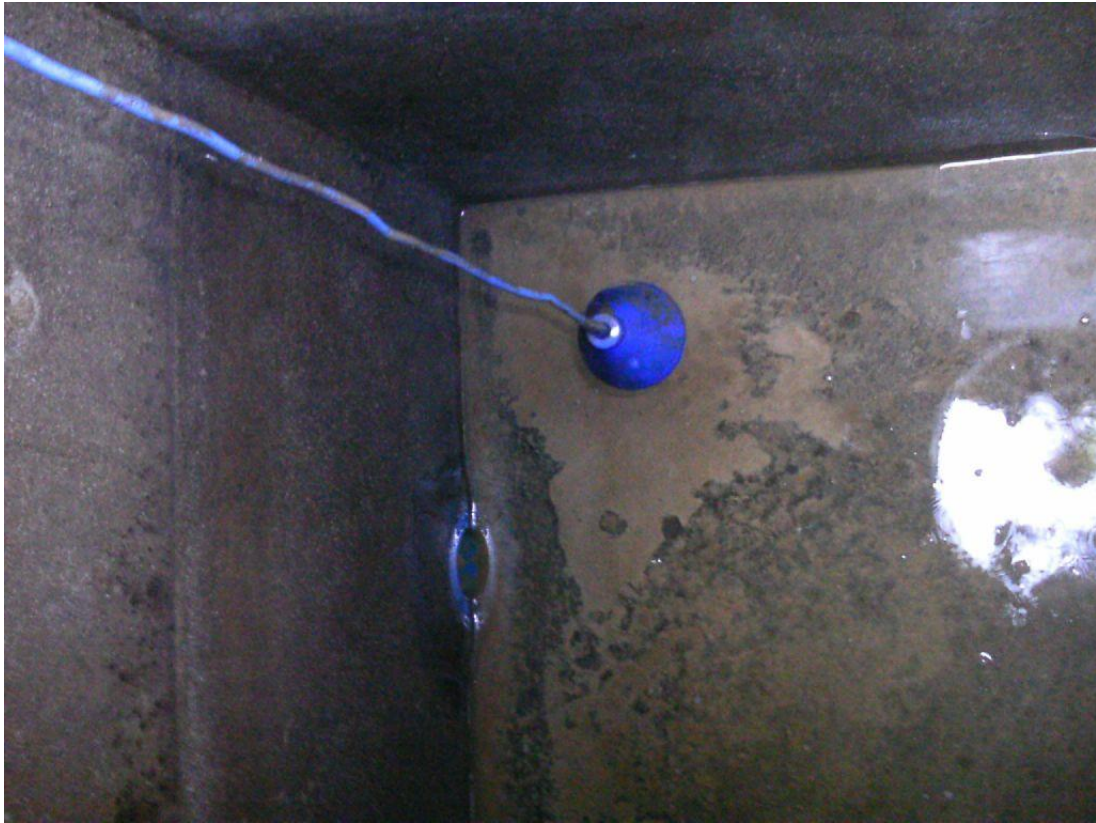
Photo N°29 : Intérieur de l'ouvrage de bâchées alimentant les tertres d'infiltration avec tertres à priori alimentés en continu.

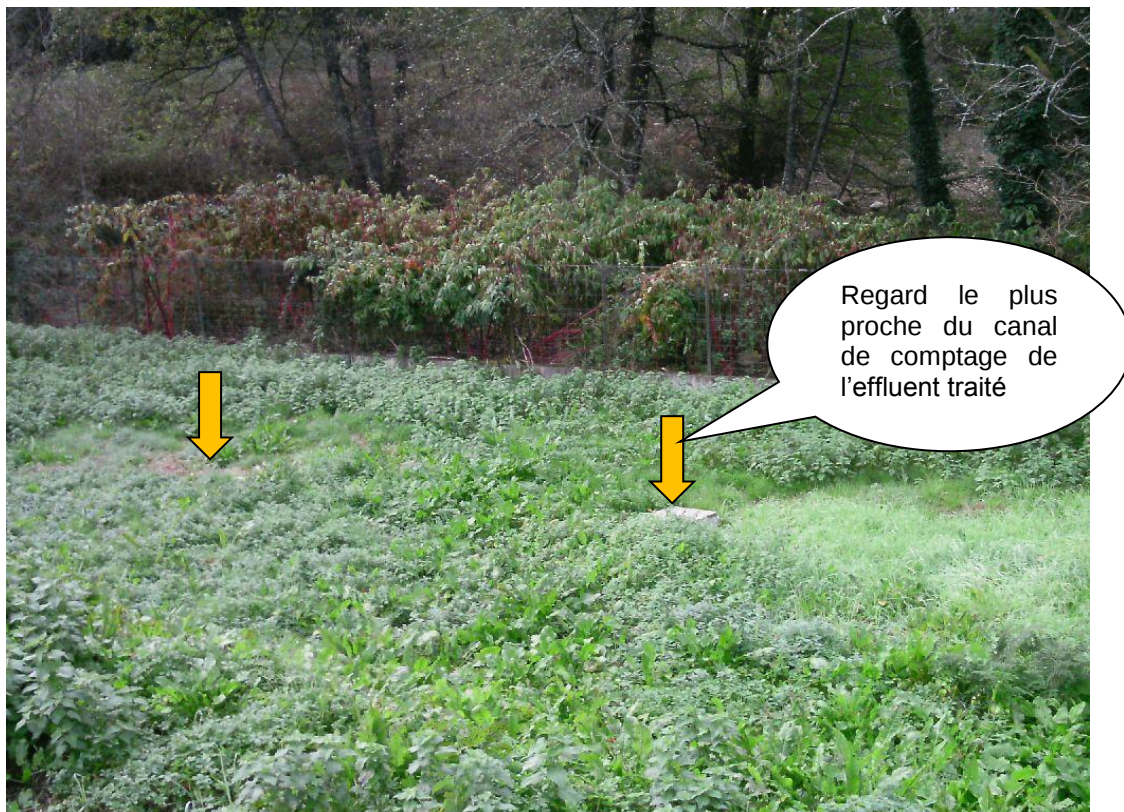
Photo N°31 : Tertres d'infiltration avec regards de répartition de l'effluent (flèches jaune) vérifiés ce jour.

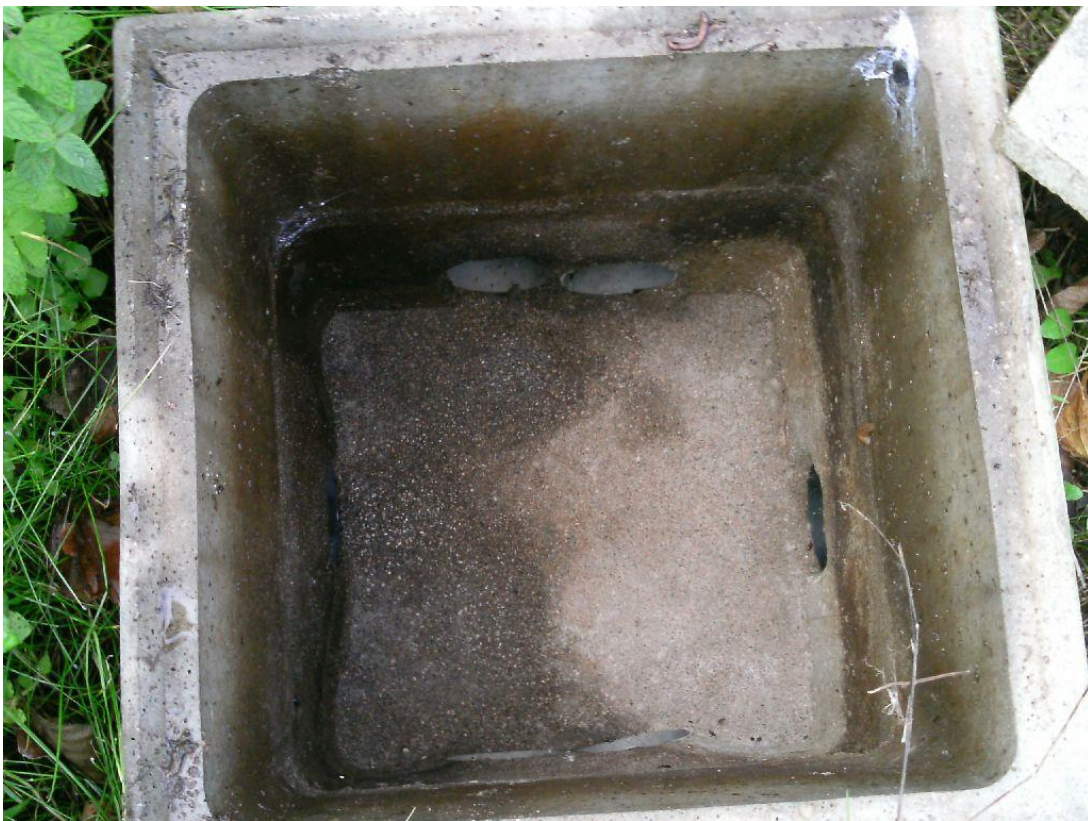
Photo N°32 : Regard de répartition le plus proche du canal de comptage de l'effluent traité qui n'était pas alimenté ce jour.

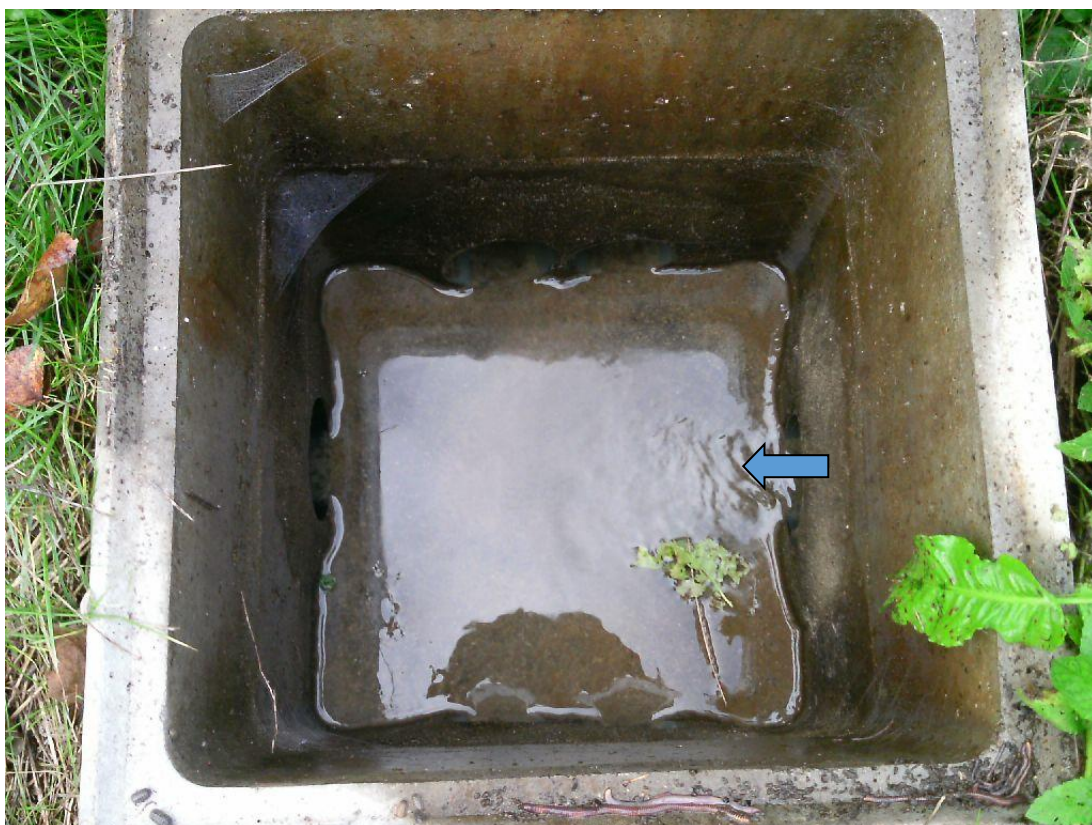
Photo N°33 : Regard de répartition le plus éloigné du canal de comptage alimenté ce jour.
