VISITE D'ASSISTANCE TECHNIQUE

CARBINI - Village

060920061001

REFERENCES DU RAPPORT			
Finalité de la visite	Visite avec tests	Date	03/11/2021
Rédaction	Paul ANTOMARCHI	Date	06/01/2022
Technicien SATESE	Paul ANTOMARCHI	Météo - Jour de la visite	Pluvieux
		Météo - Jour(s) précédent(s)	Pluvieux
Personne(s) rencontrée(s)	Monsieur PACINI Olivier (société MUSE)

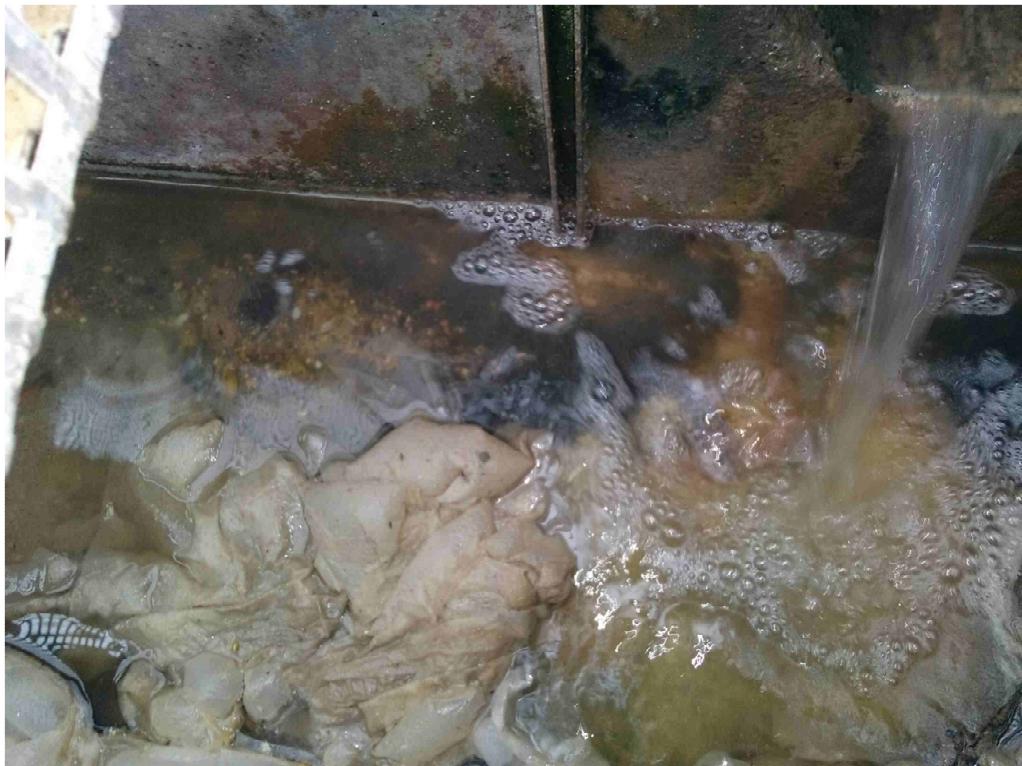
Entrée	<p>Effluent légèrement dilué lors de la visite.</p> <p>Le support de l'IPN de la canalisation d'amenée au dégrilleur est fortement oxydé.</p> <p>➔ A renforcer</p> <p>Pour mémoire, lors du précédent bilan 24 H en date du 5 au 6 août 2012 réalisé par le SATESE, la station avait reçu environ 84 m³ d'effluent dont environ 57 m³ d'eau claire parasite de temps sec.</p> <p>Lors des bilans 24 H réalisés par le Bureau d'Etudes CETA Environnement (en août 2014) et lors de mesures de débit (en février et mars 2015), il a également été mesuré des entrées d'eau claire parasite très importantes.</p>

Photo 1 : Arrivée importante d'effluent dilué (pluie) au niveau du dégrilleur

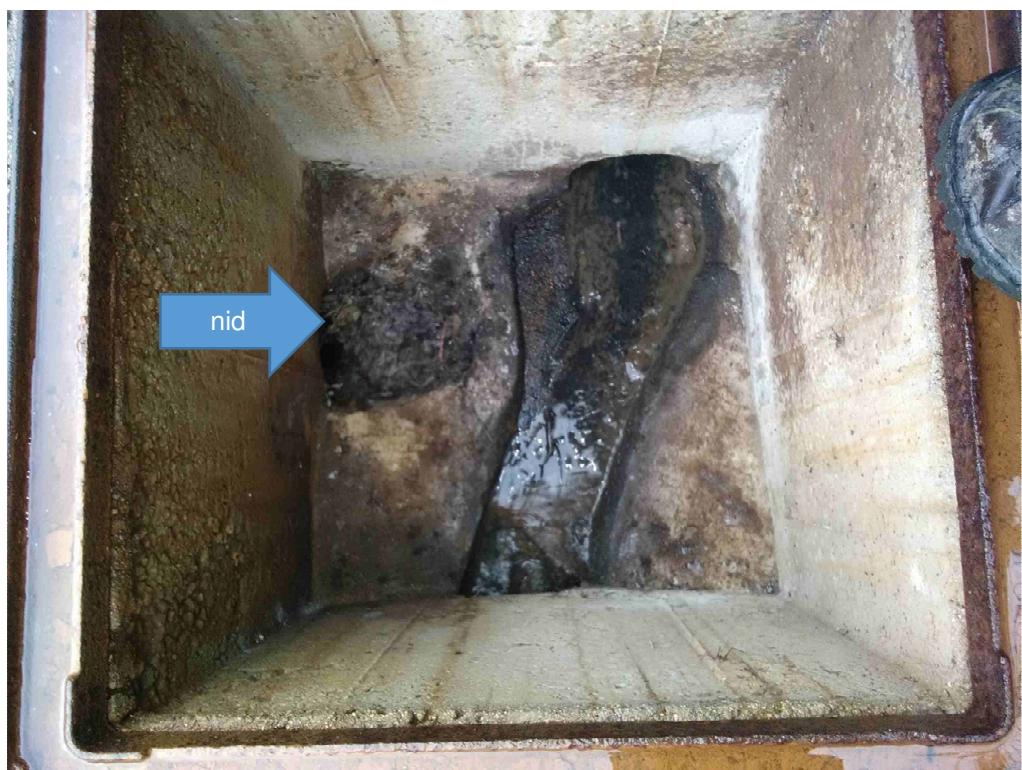
Photo 2 : Déversoir d'orage (pas de débordement malgré la forte pluie du jour). Présence d'un nid de rats.

- transformer le déversoir en tête de station en by-pass général en installant une vanne
- créer une goulotte d'évacuation des flottants du décanteur-digesteur, en direction de l'un des lits de séchage

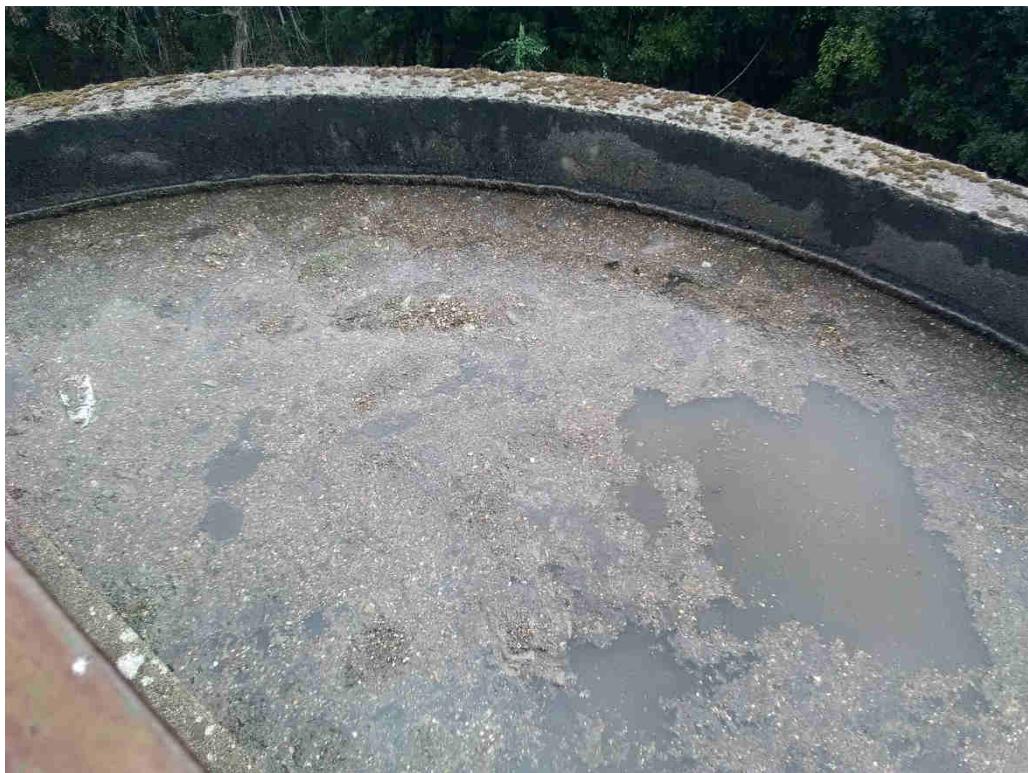
Photo 3 : surface du décanteur-digesteur

- procéder à la vidange du décanteur-digesteur (112 m3) pour inspection du génie civil et reprise d'étanchéité par l'intérieur
- installer un système de chasse dédié pour l'alimentation du lit bactérien, équipé d'un compteur de bâchées

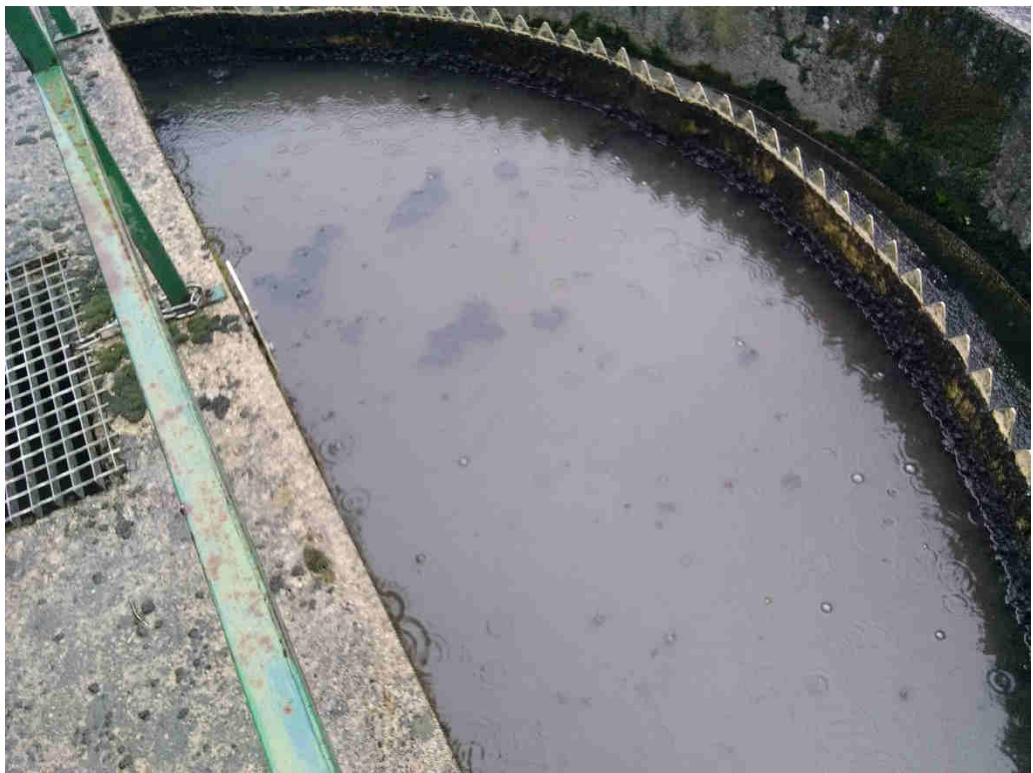
Photo 5 : Surface du clarificateur

- remplacer l'axe du sprinkler
- faire intervenir un ferronnier pour remplacer la lame crénelée du clarificateur
- procéder à la vidange du clarificateur pour reprise de l'étanchéité et lissage de ses parois intérieures, installer la pompe de recirculation sur un trépied si ce n'est pas le cas, et installer un clapet anti-retour si ce n'est pas le cas

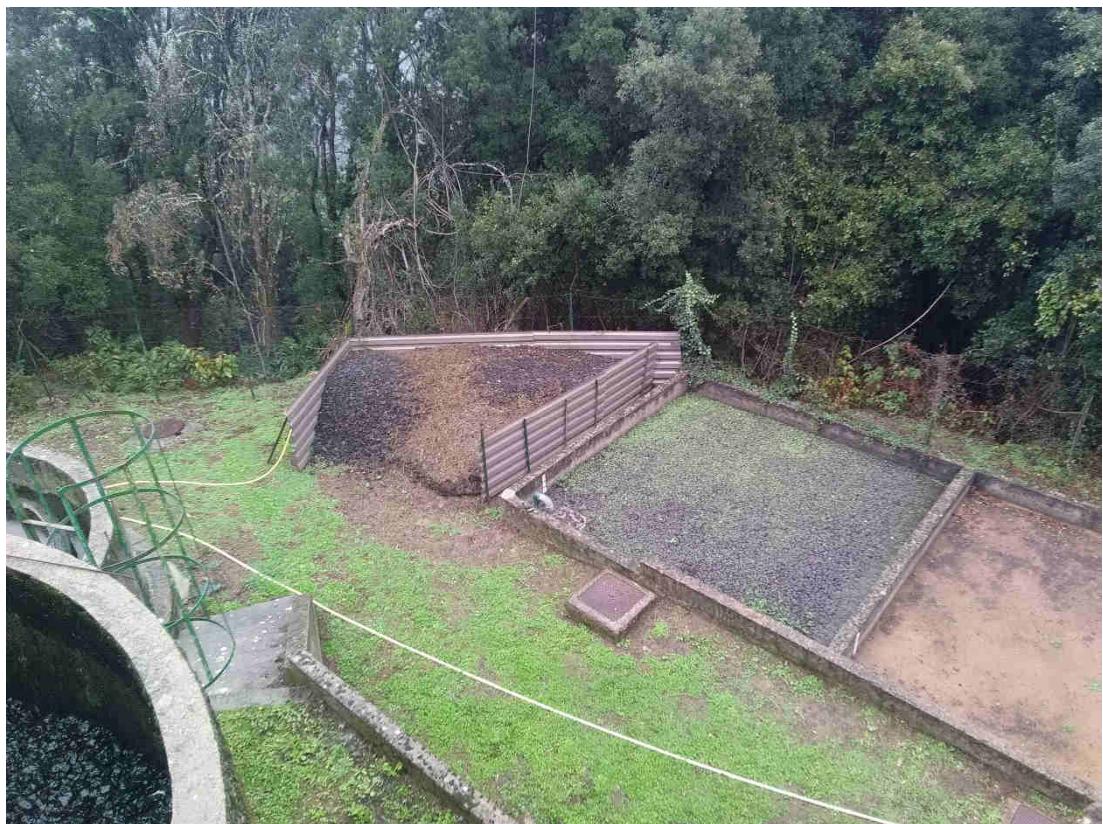
Boues	<p>Les boues liquides sont régulièrement évacuées en direction des lits de séchage. Les dates de soutirages sont consignées dans un cahier par l'exploitant. Depuis la précédente visite: 7/06, 5/07, 14/07, 8/08, 6/09 et 11/10 (soit depuis le début de l'année 9 soutirages pour un total d'environ 23 m³ de boues liquides). Chaque soutirage représente environ 2,5 m³ de boues liquides d'après l'exploitant, soit une dizaine de centimètres de hauteur de boues liquides.</p> <p>➔ Le SATESE recommande de procéder sur ces bases là (soutirage sur 1 lit d'environ 10 à 12 cm de boues liquides, soit 2,5 m³ par soutirage) à 8 à 9 soutirages annuels dont 3 sur la période juillet/août.</p> <p>Une fois sèches, les boues sont stockées au pied des lits au niveau d'une aire délimitée par des tôles ondulées et d'une surface d'environ 12,5 m².</p> <p>Désormais, il faudrait prévoir leur évacuation une à deux fois par an vers une destination conforme à la réglementation.</p> <p>Etant donnée la siccité importante des boues sèches, leur envoi en centre de compostage agréé ne semble pas envisageable, c'est pourquoi il est recommandé à la mairie de se rapprocher d'un bureau d'études afin de mettre en place un plan d'épandage agricole des boues (le SATESE tient à la disposition de la mairie une liste de BE si elle le souhaite).</p>

Photo 6 : Lits de séchage

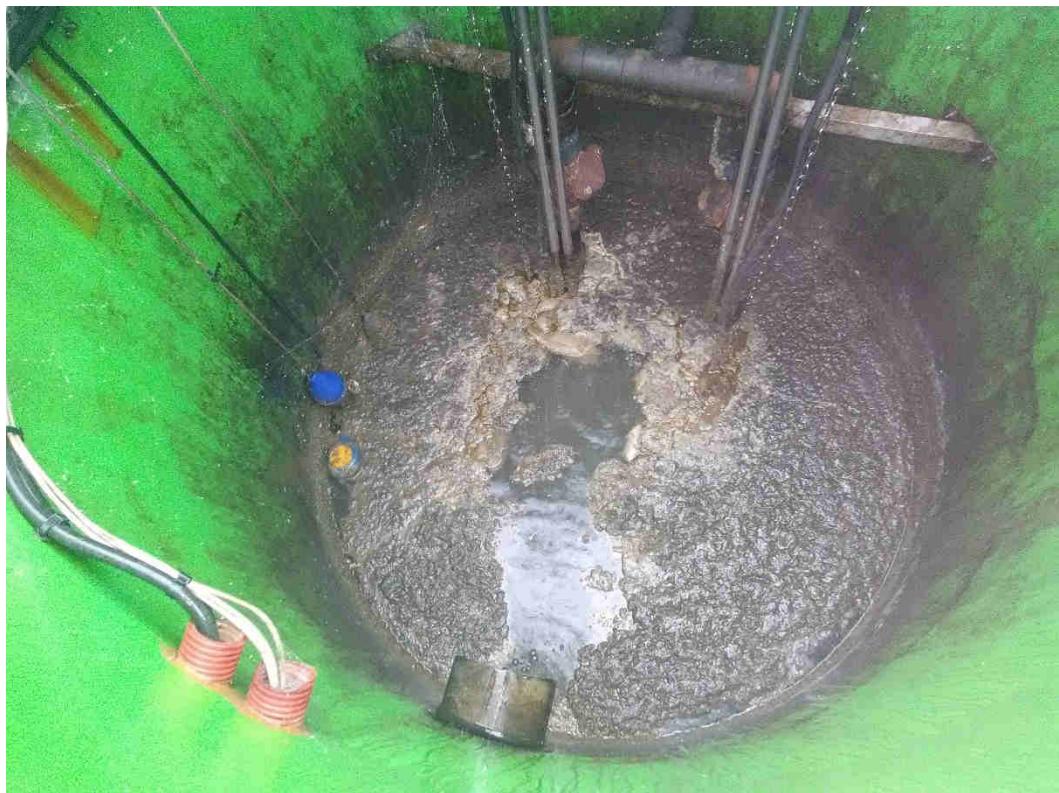
Réseau	<p>SDA réalisé en 2017 par CETA Environnement.</p> <p>Il en ressort les éléments suivants:</p> <ul style="list-style-type: none"> - Linéaire total du réseau totalement séparatif : 5869 mètres - Parmi les 55 regards inspectés, 9 regards sont à curer (dépôts et/ou racines) et 4 regards sont à réhabiliter - 8 chasses sont présentes au niveau des différents hameaux. Aucune d'elles n'est en service et elles ne sont pas fuyardes - des gouttières sont raccordées au réseau d'assainissement - un avaloir de chaussée est raccordé au réseau d'assainissement - il est préconisé de transformer le déversoir d'orage en tête de station en un bypass manuel équipé d'une vanne - localisation des eaux claires parasites (ECP) de temps sec par recherche nocturne (entre 23 h et 5 h du matin) réalisée du 8 au 9 mars 2015 avec un débit mesuré en entrée station de 3,6 m³/h. La majorité des intrusions d'ECP permanente était signalée comme étant due à des défauts d'étanchéité au niveau des regards et/ou des casses sur le réseau d'assainissement - bilan 72h réalisé en août 2014: 54,9 m³/j en moyenne dont 26,1 m³ d'eau claire parasite (soit 48 %). Charge polluante reçue: 150 EH (8,97 kgDBO₅/j). <p>Depuis la réalisation de l'étude, des robinets fuyards de particuliers ont été fermés.</p> <p><u>Poste de relevage de Foce d'Olmu:</u></p> <p>Il récupère les effluents de 4 habitations et est équipé d'un trop-plein pouvant déverser dans un ruisseau.</p> <p>Le poste est propre et fonctionnel.</p> <p>➔ Procéder à l'entretien (écrêlage des graisses et nettoyage des poires de niveau) tous les 2 à 3 mois. Au minimum une fois l'an, sortir les pompes à l'aide d'un palan afin de procéder au nettoyage de leur roue et vérifier l'état d'usure de celle-ci.</p> <p>Les supports des clapets anti-retour ainsi que les vannes sont très fortement oxydés.</p> <p>➔ Remplacement recommandé.</p>

Photo 7 : Intérieur du PR Foce d'Olmu

- Des travaux de réhabilitation du réseau ont-ils été réalisés depuis la réalisation du Schéma Directeur d'Assainissement en 2017?
- Poste de relevage de Folce d'Olmu : Clapets anti-retour et vannes sont fortement oxydés et à remplacer. Procéder à l'entretien (écrémage des graisses et nettoyage des poires de niveau) tous les 2 à 3 mois. Au minimum une fois l'an, sortir les pompes à l'aide d'un palan afin de procéder au nettoyage de leur roue et vérifier l'état d'usure de celle-ci.
