**SYNDICAT D'ASSAINISSEMENT DU CANTON DE L'OISANS**

**INVENTAIRE ET DIAGNOSTIC TECHNIQUE DES RESEAUX  
D'ALIMENTATION EN EAU POTABLE ET D'EAUX PLUVIALES  
AMELIORATION DE LA CONNAISSANCE, PROGRAMMATION  
ET ACTUALISATION DES SCHEMAS DIRECTEURS**

**COMMUNE D'AURIS**

*Fiches descriptives des ouvrages d'eau potable*

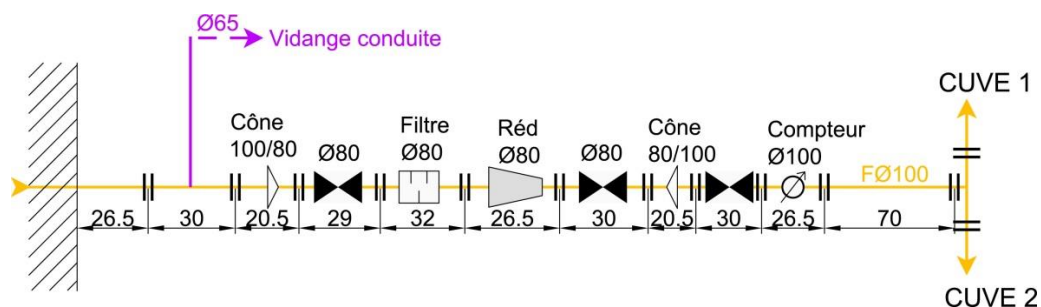
**Appareil :** Compteur Sappel WP Dynamic  $\varnothing 100$ mm ref.8037318-98 (année de pose 1998 ?)

**Index :** 546 235 m<sup>3</sup> le 19/10/2017

**Renouvellement :** index théorique 5 256 000 m<sup>3</sup> > index réel  
compteur de plus de 9 ans à remplacer

Ce type de compteur basse pression doit disposer d'un minimum de pression amont, (à 60 m<sup>3</sup>/h pour  $\varnothing 100$ mm → au moins 0,025 bar soit 0,25 m de colonne d'eau). La charge théorique à l'amont, correspond à la pression de consigne du réducteur en amont soit 4 bars. Il fonctionne a priori dans des conditions optimales pour ce critère.

Pour fonctionner dans des conditions optimales (régime laminaire), ce compteur doit disposer d'une certaine longueur droite amont. La longueur entre le cône divergent et le compteur doit être d'au moins 15 fois le diamètre du compteur soit 150 cm (en considérant ici la vanne en amont du compteur ouverte à 100%). Or cette longueur n'est égale qu'à l'encombrement de la vanne, soit 30 cm. L'appareil n'est pas installé dans des conditions optimales de fonctionnement pour ce critère. La vanne d'isolement, défectueuse d'après les services techniques, pourrait être remplacée par un stabilisateur d'écoulement (type S-3D  $\varnothing 100$ mm encombrement 30cm)

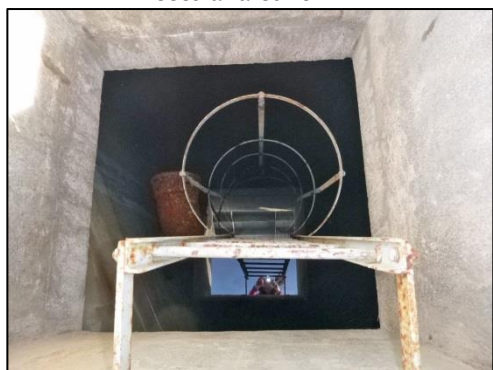
*Accès à la cuve n°2*

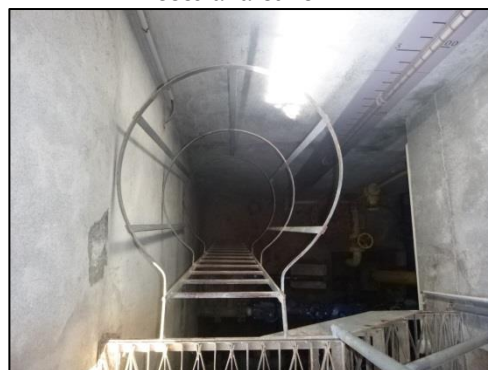
*Accès au niveau -1*

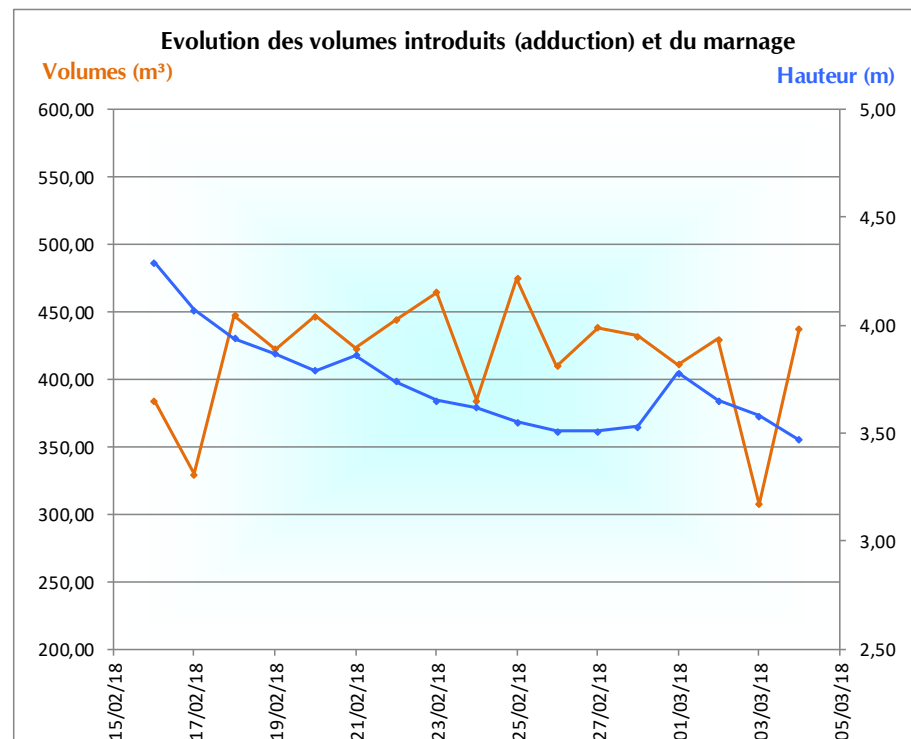
Adduction permanente à hauteur de 4,5 m<sup>3</sup>/h en moyenne = défaillance probable de la vanne altimétrique sur la conduite d'adduction

Les volumes journaliers d'adduction varient de 307,60 m<sup>3</sup> à 474,9 m<sup>3</sup> en fonction de la fréquentation touristique.  
La tendance du niveau d'eau dans la cuve est à la baisse.

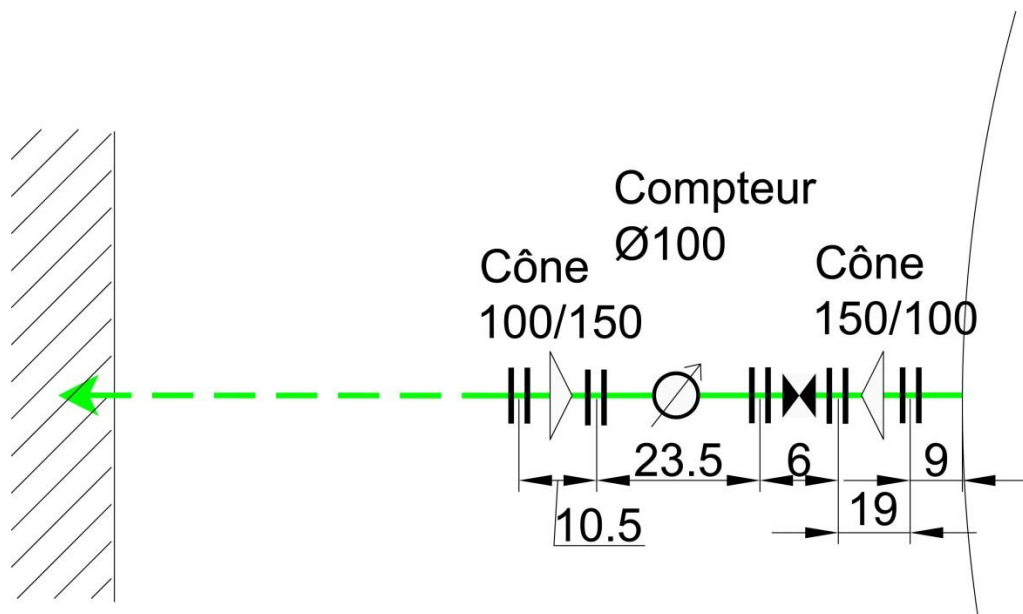
Ce type de compteur basse pression doit disposer d'un minimum de pression amont, notamment pour laisser passer le débit incendie (à 60 m<sup>3</sup>/h pour Ø100mm → au moins 0,025 bar soit 0,25 m de colonne d'eau). La charge théorique à l'amont, correspond à la hauteur d'eau dans le réservoir soit 3,20m. Il fonctionne à priori dans des conditions optimales pour ce critère.

Pour fonctionner dans des conditions optimales (régime laminaire), ce compteur doit disposer d'une certaine longueur droite amont. Le cône convergent et la vanne (ouverte à plus de 50%) ne sont pas considérés comme des éléments perturbateurs d'écoulement. La longueur droite en amont du compteur est d'au moins 43 cm à l'extérieur de la cuve et on peut supposer qu'elle soit supérieure à l'intérieur de la cuve. Généralement la longueur droite amont à respecter est 10 ou 15 fois le diamètre soit 100 à 150 cm. On peut supposer que l'appareil est installé dans des conditions optimales de fonctionnement pour ce critère. *Cette affirmation devra être vérifiée au moment du lavage du réservoir.*

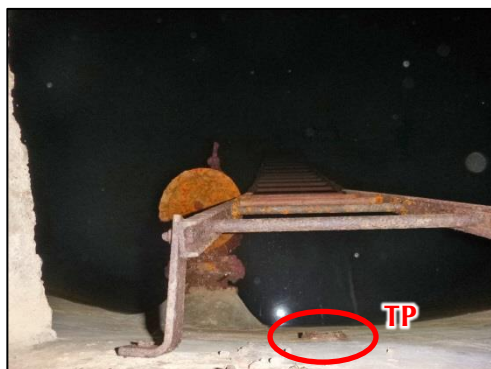
Ancien robinet à flotteur hors-service

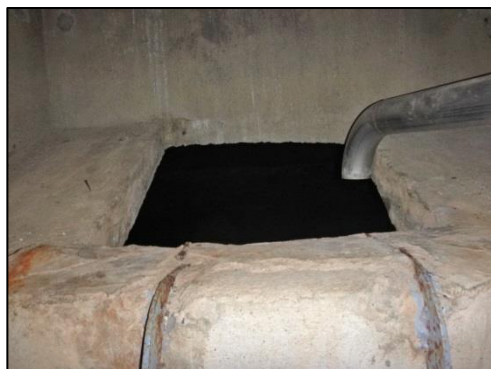
Accès à la cuve ; conduite inox : ancienne liaison supposée avec réservoir 500m<sup>3</sup> H-S

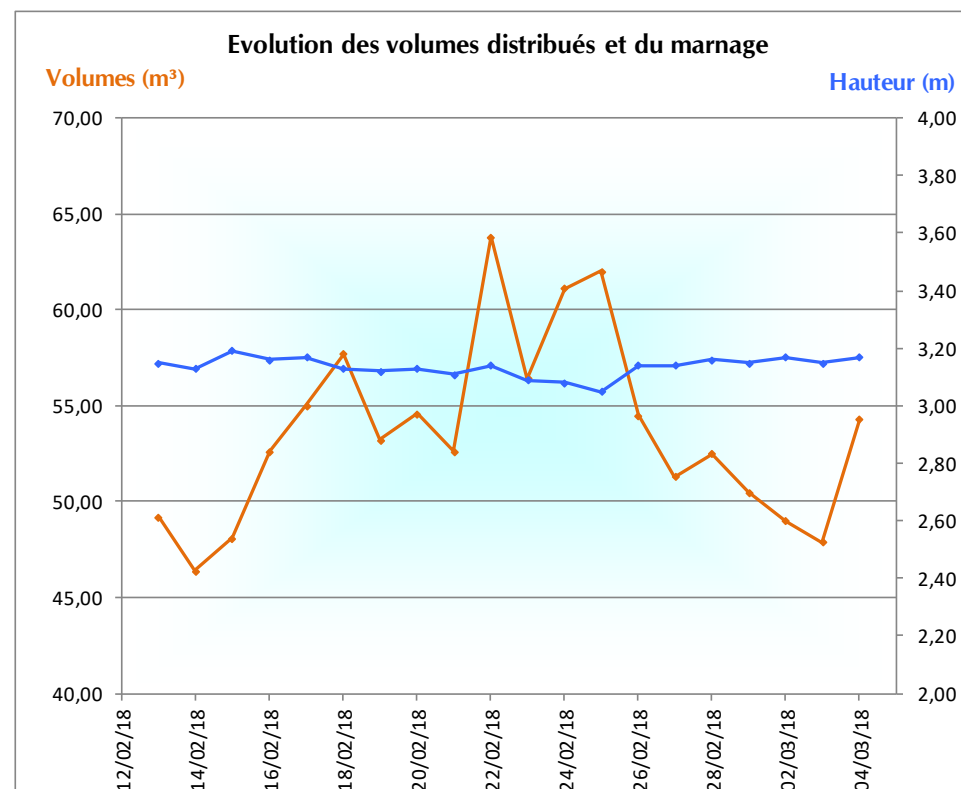
Fermeture de l'adduction du réservoir du Cert dans la nuit du 14 au 15 février 2018.

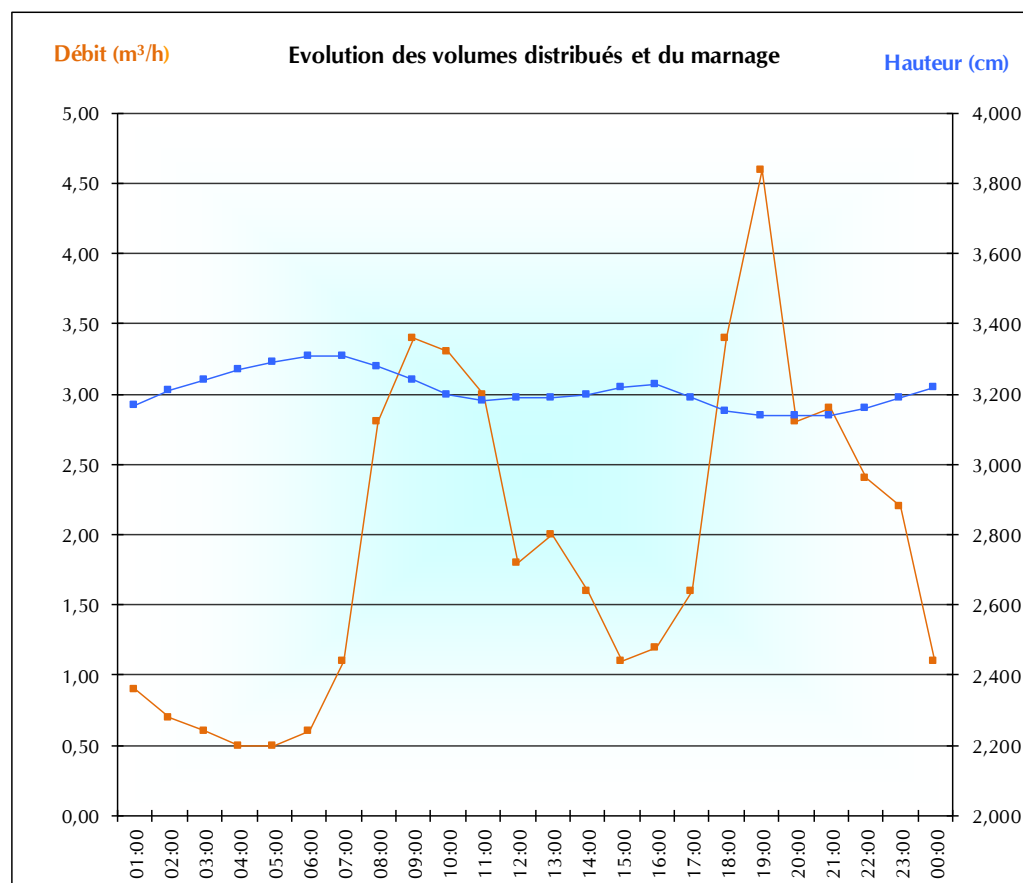
Débit minimum 0,50 m³/h  
Débit moyen : 1,92 m³/h

Débits permanents (bassins ...): 0 m³/h  
Débit de fuite retenu : 0,50 m³/h  
**Rendement théorique : 74,0 %**  
**Consommation :** 1,42 m³/h  
34,1 m³/j  
227 EqH

Linéaire desservi : 4391 ml  
**Indice linéaire de fuites : 2,7 m³/j/km**

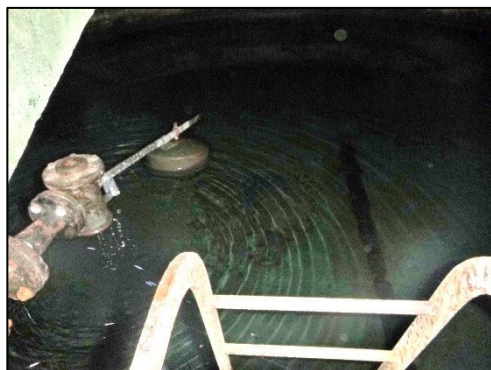
*Robinet à flotteur sur la conduite d'adduction*

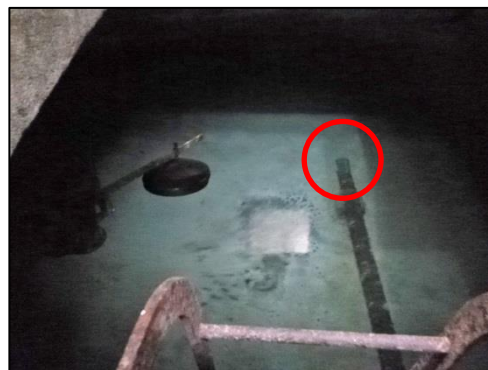
*Crépine sur la conduite de distribution*

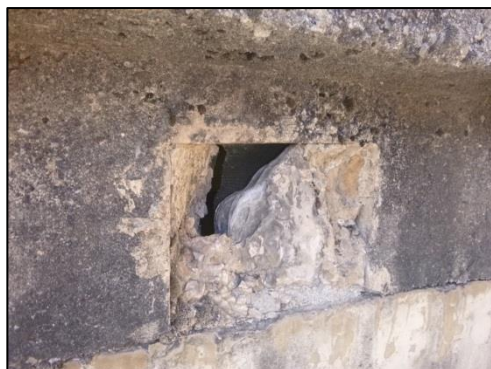
- ◆ Cheminée d'aération sur la cuve non sécurisée : les ouvertures qui avaient été obturées sont endommagées (grille détériorée et béton dégradé) ; communication directe depuis l'extérieur vers l'intérieur de la cuve

*Orifices sur la cheminée de la cuve à sécuriser*

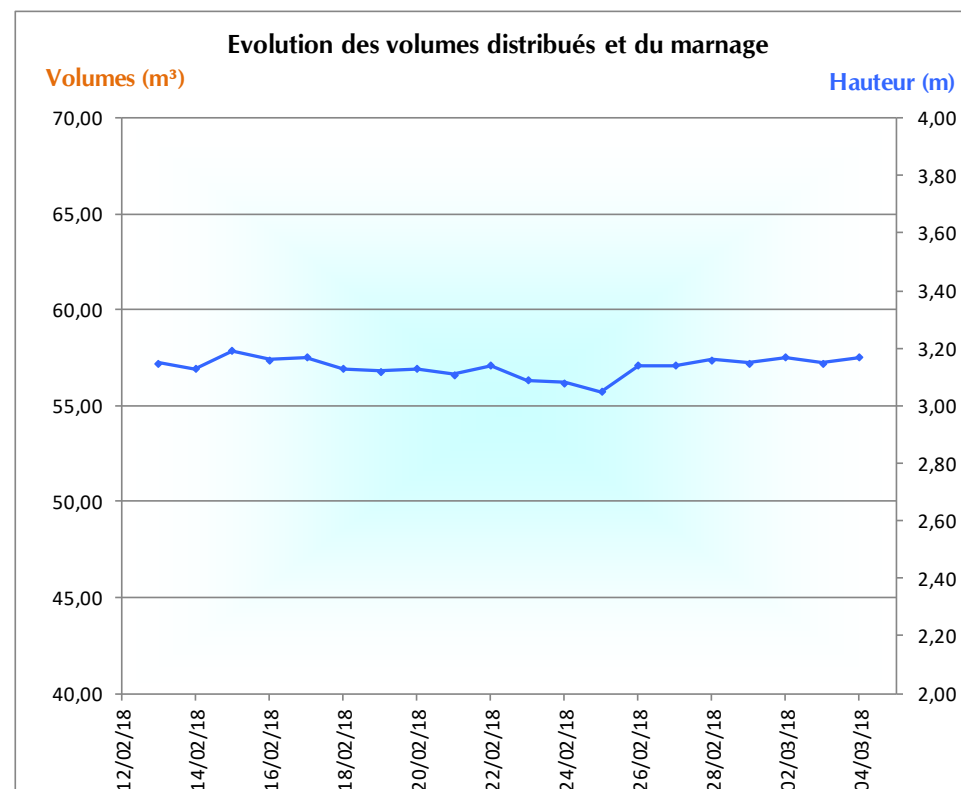
Fermeture de l'adduction depuis le réservoir des Cours dans la nuit du 14/02 au 15/02. Le réservoir de Cert ne marnage pas.
