SYNDICAT D'ASSAINISSEMENT DU CANTON DE L'OISANS

**INVENTAIRE ET DIAGNOSTIC TECHNIQUE DES RESEAUX  
D'ALIMENTATION EN EAU POTABLE ET D'EAUX PLUVIALES  
AMELIORATION DE LA CONNAISSANCE, PROGRAMMATION  
ET ACTUALISATION DES SCHEMAS DIRECTEURS**

**COMMUNE DE SAINT CHRISTOPHE EN OISANS**  
*Fiches descriptives des ouvrages d'eau potable*

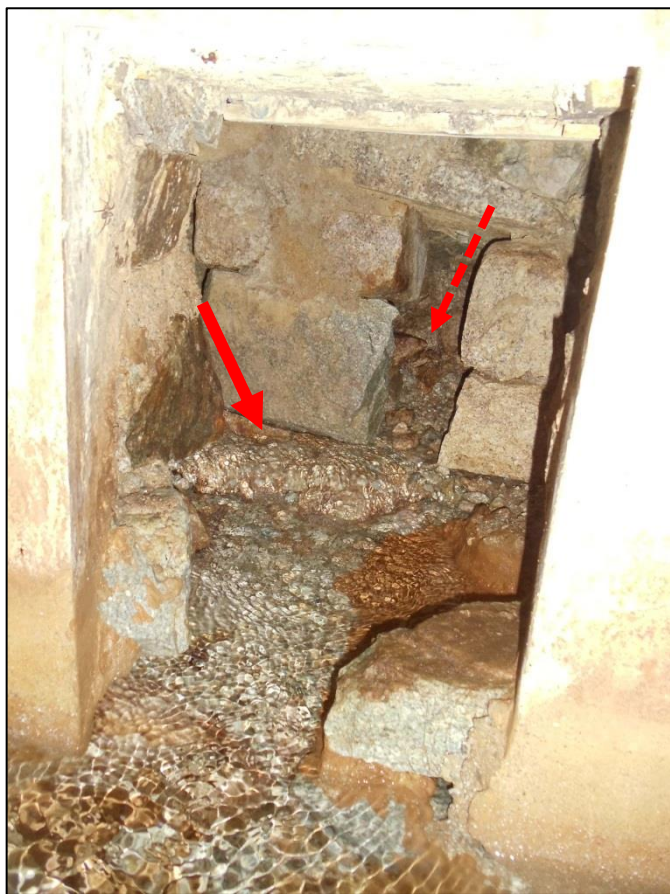
Emergences de la source

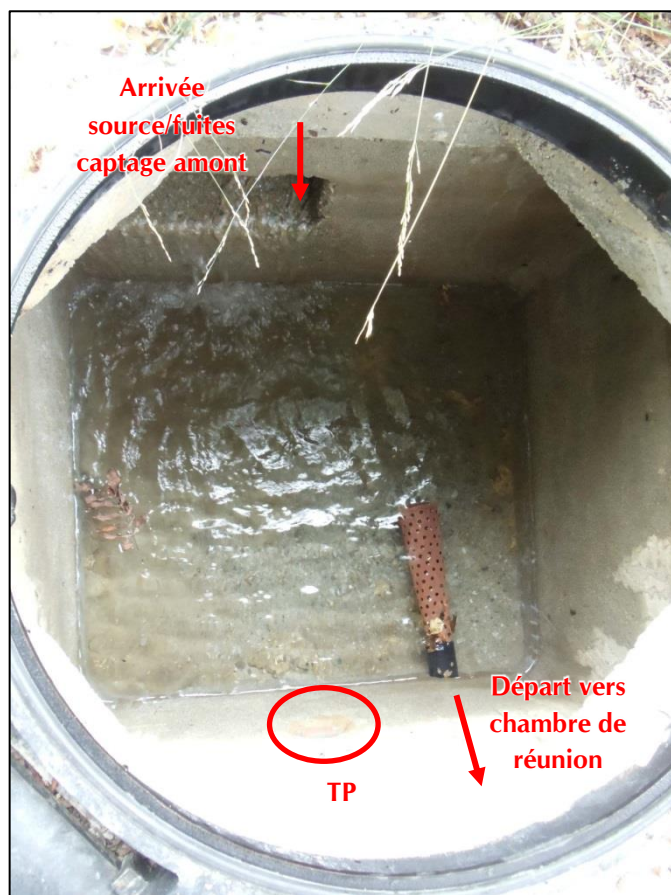
Intérieur du regard

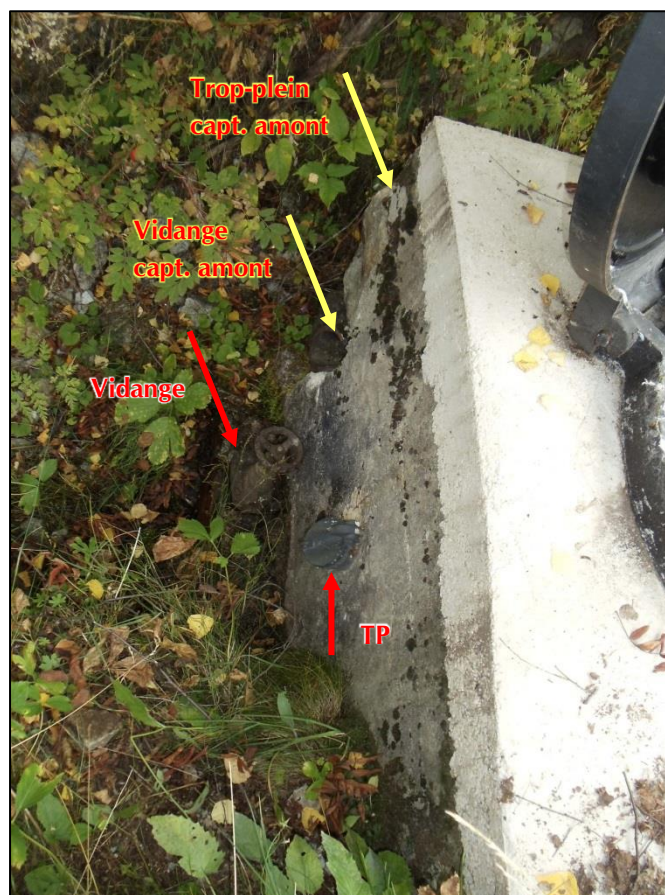
Exutoires de la vidange et du trop-plein

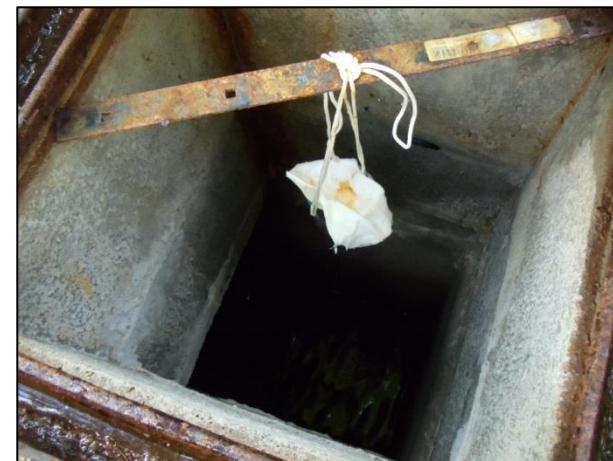
Système rustique de javellisation

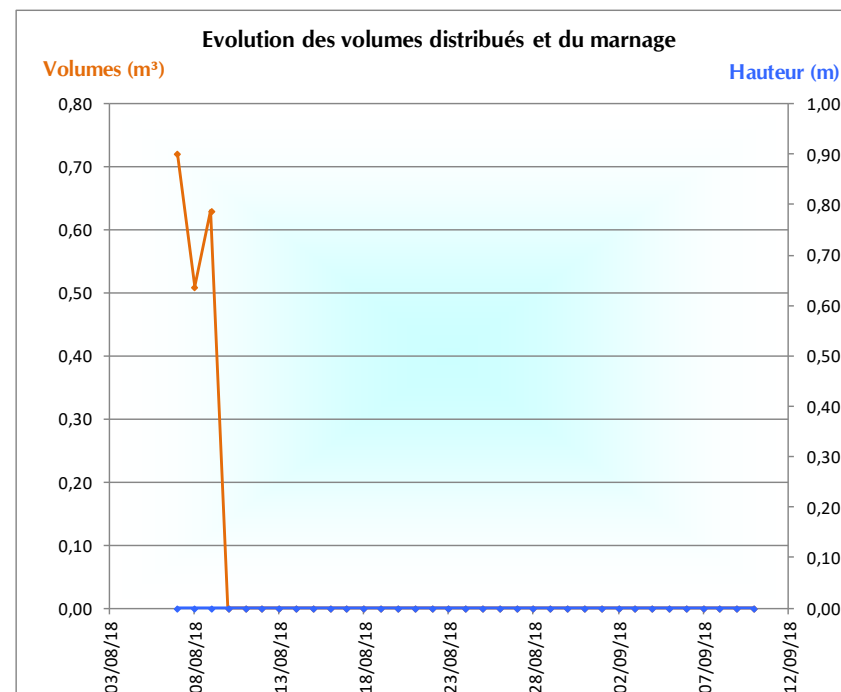
Arrêt du fonctionnement de l'enregistrement le 10/08/18  
Pas de suivi du niveau d'eau dans le réservoir

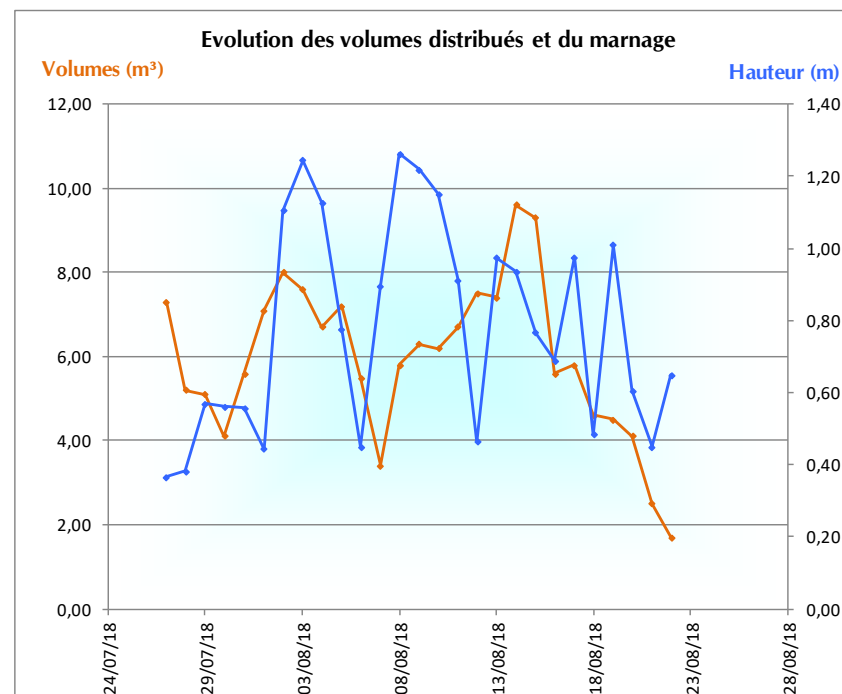
Le niveau d'eau dans la cuve s'abaisse régulièrement. La sonde n'est pas capable de mesurer le niveau d'eau inférieur à 20 cm. Lorsque le niveau d'eau passe en-dessous de la cote 20cm, le compteur de distribution s'arrête (plus d'eau) ; La cause de ces vidanges reste à déterminer
