Commune de Grillon

SCHEMA DIRECTEUR D'ASSAINISSEMENT DES EAUX USEES

Annexe n°10 : Fiches des tests à la fumée

Jun 2020

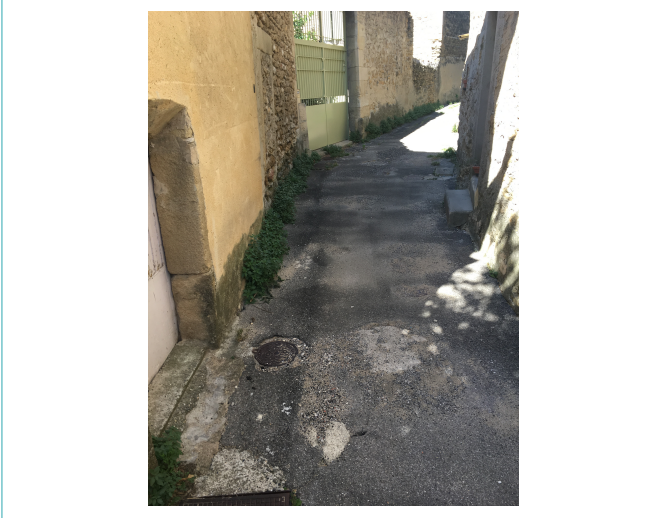
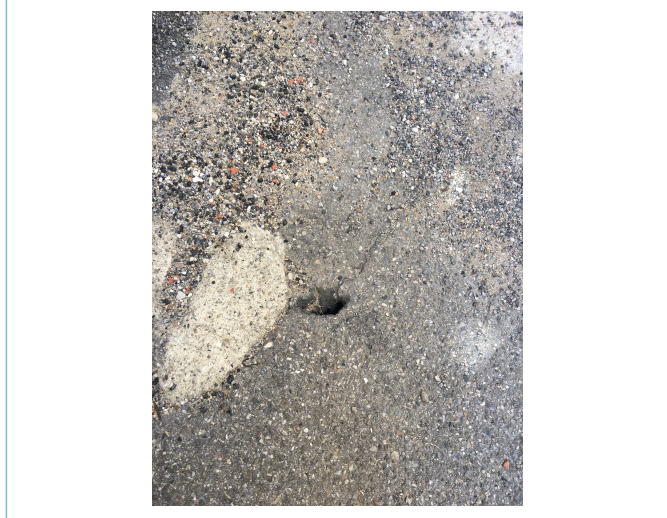
Type d'anomalie	Description
Ouverture sur chaussee	Zone de ruissellement
Importance de la gravité du défaut	
Peu grave

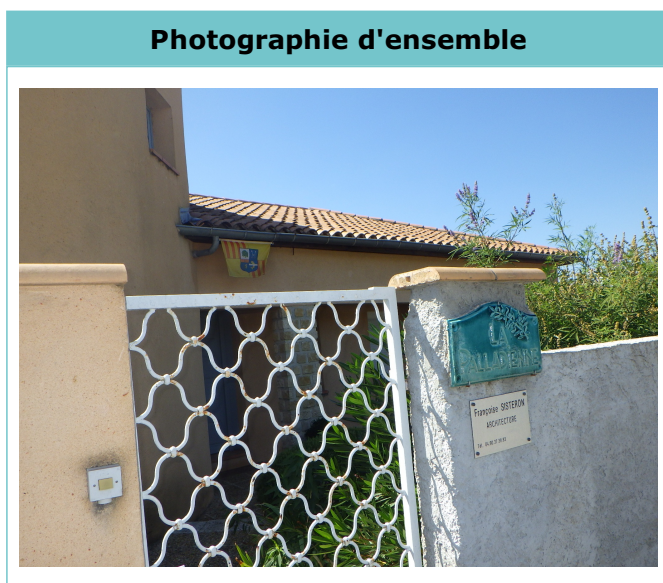
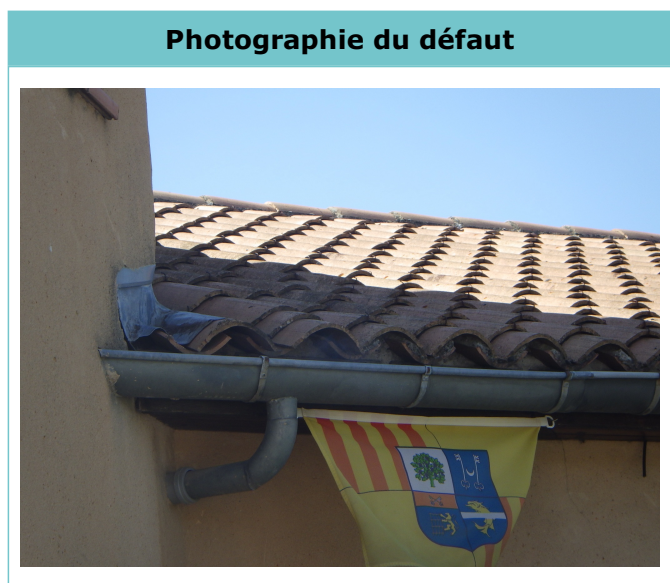
Présentation de l'anomalie	
Type d'anomalie	Description
Gouttiere	25% de la toiture
Importance de la gravité du défaut	
Peu grave

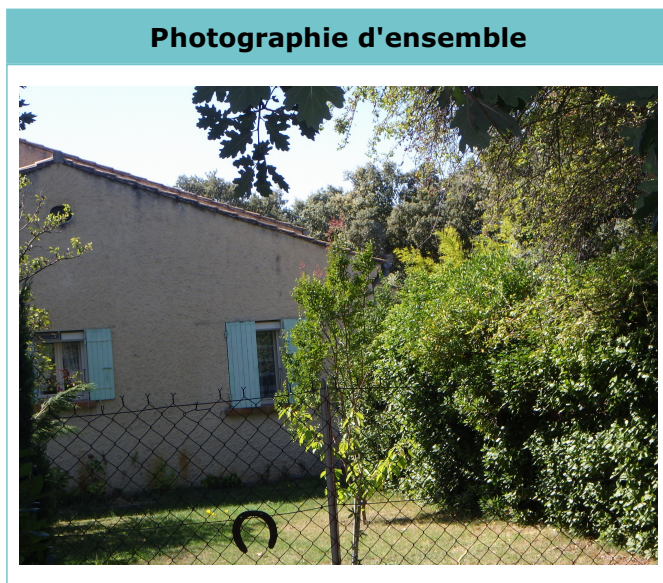
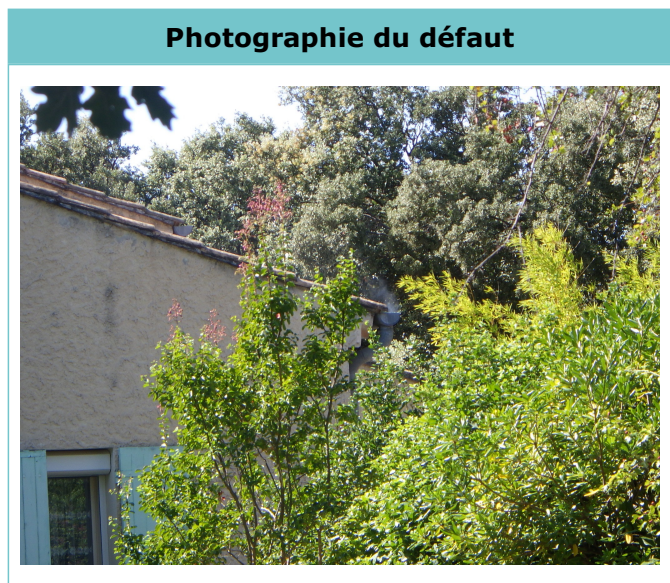
Présentation de l'anomalie	
Type d'anomalie	Description
Gouttiere	< 25 % de toiture
Importance de la gravité du défaut	
Peu grave

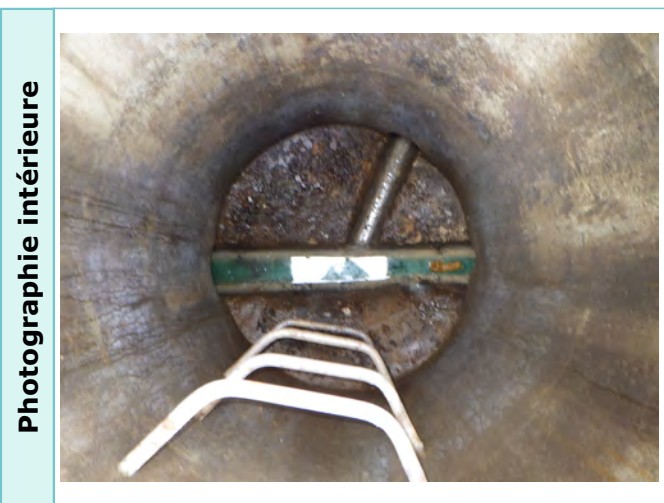
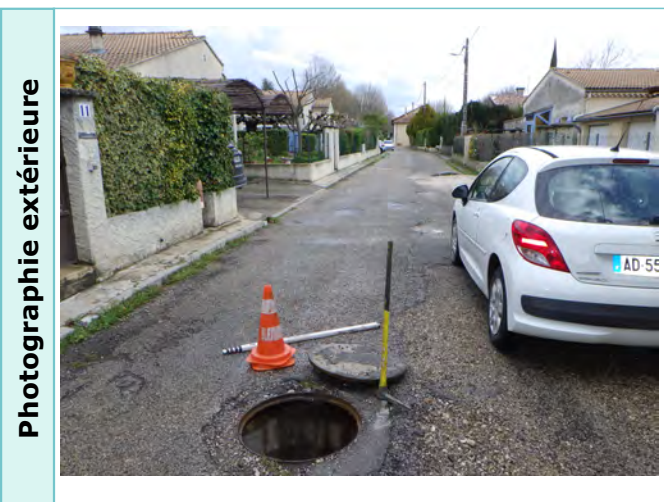
Défaut(s)	
Etat général :	Bon
Flaches ou contre-pente	Peu grave

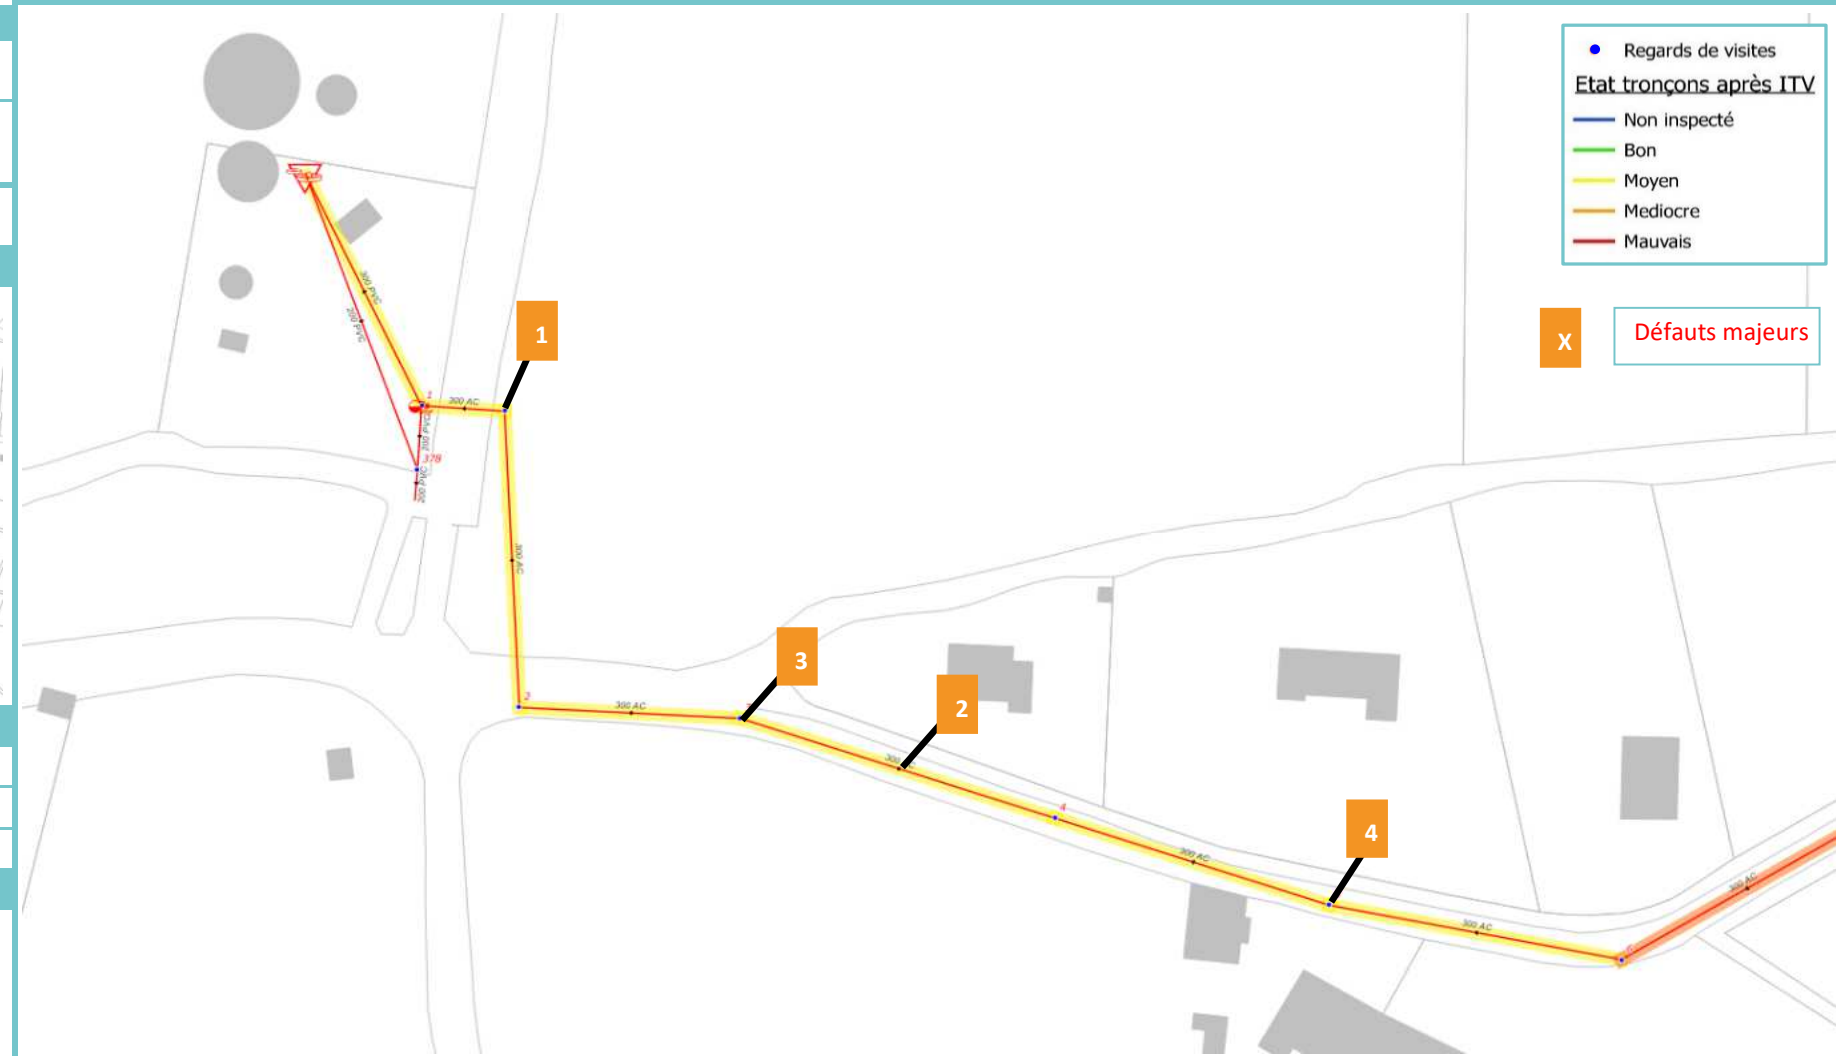
Collecteur majoritairement en AC : Etat général moyen.
Absence de défauts structurels graves.
Pas de défauts d'étanchéité majeurs identifiés (période d'inspection peu propice aux intrusions d'eaux claires)

1	RV 1.1 Présence de racinelles	2	22,0 m aval RV 4 Racines sur piquage de branchement
3	RV 3 Racines dans regard	4	RV 5 Racines dans regard

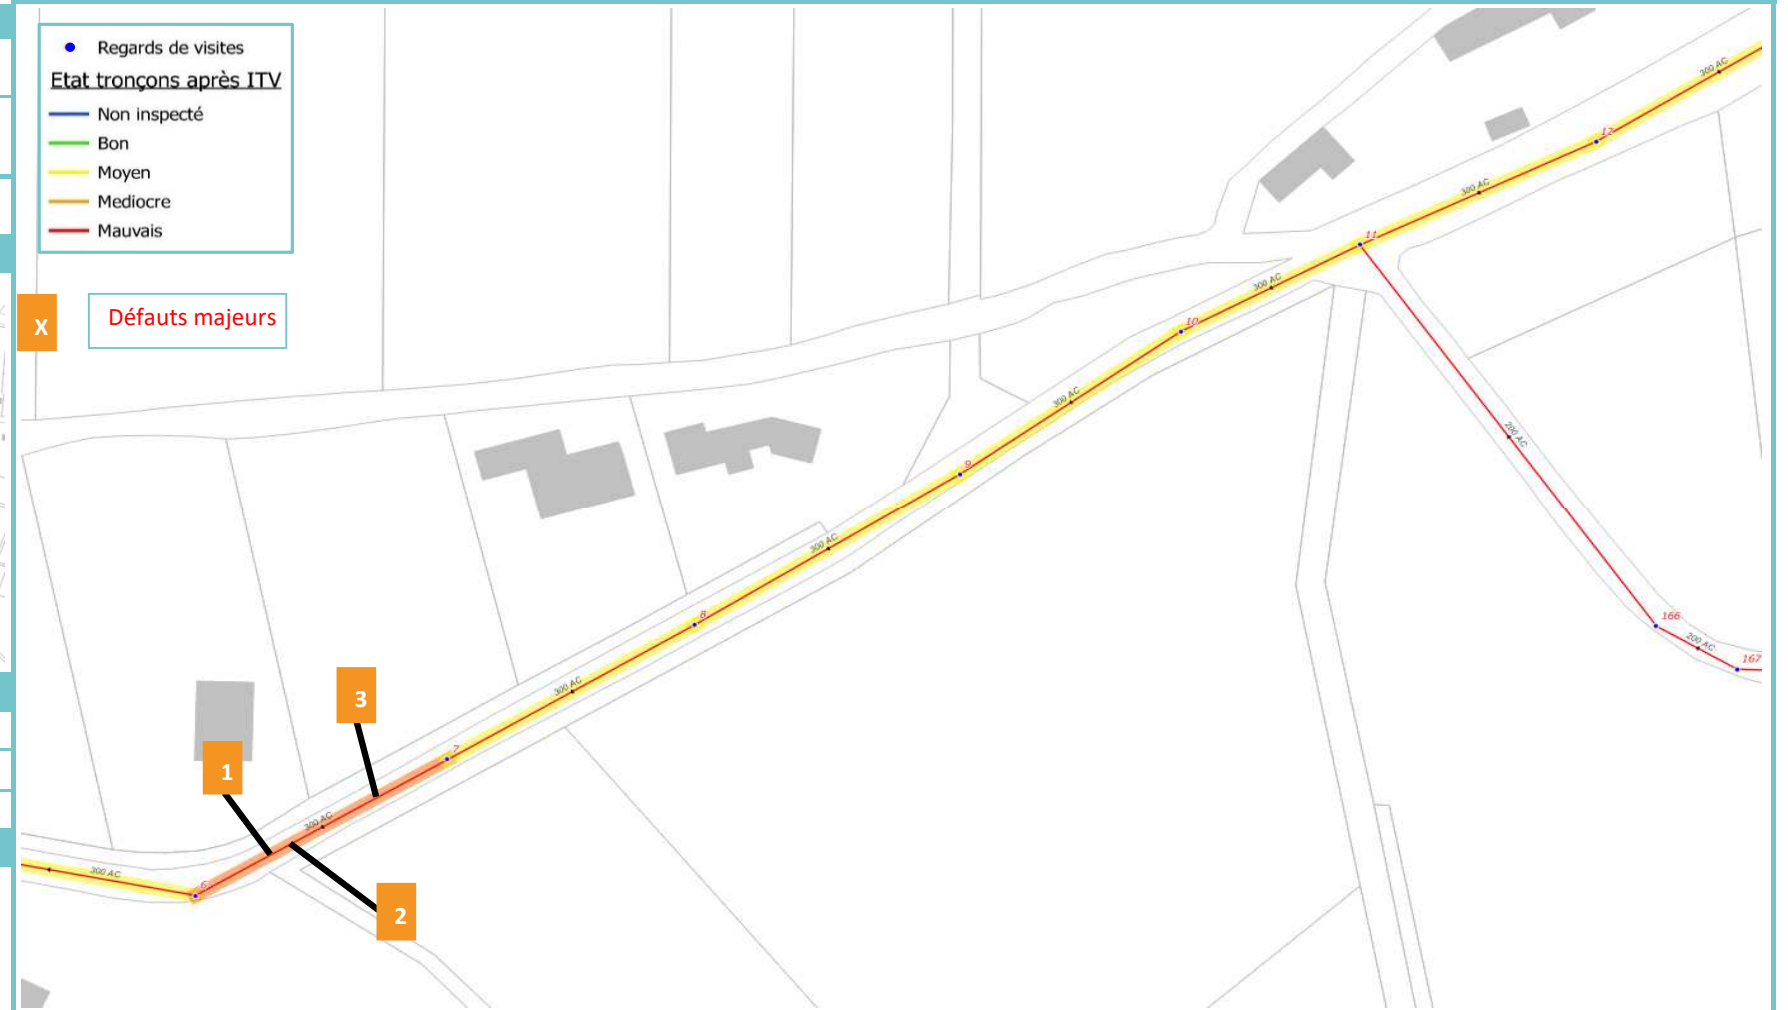
<p>1</p> <p>16,7 m amont RV 6 Trou réparé</p> <p>17/09/2019 16.68m 190522 ITV A206 09:25:23 6-7 2.8</p>	<p>2</p> <p>19,7 m amont RV 6 Racines sur piquage de branchement</p> <p>17/09/2019 19.65m 190522 ITV A206 09:26:15 6-7 2.2</p>
<p>3</p> <p>32,3 m aval RV 7 Perforation du collecteur</p> <p>17/09/2019 32.22m 190522 ITV A206 11:01:34 7-6 0.7</p>

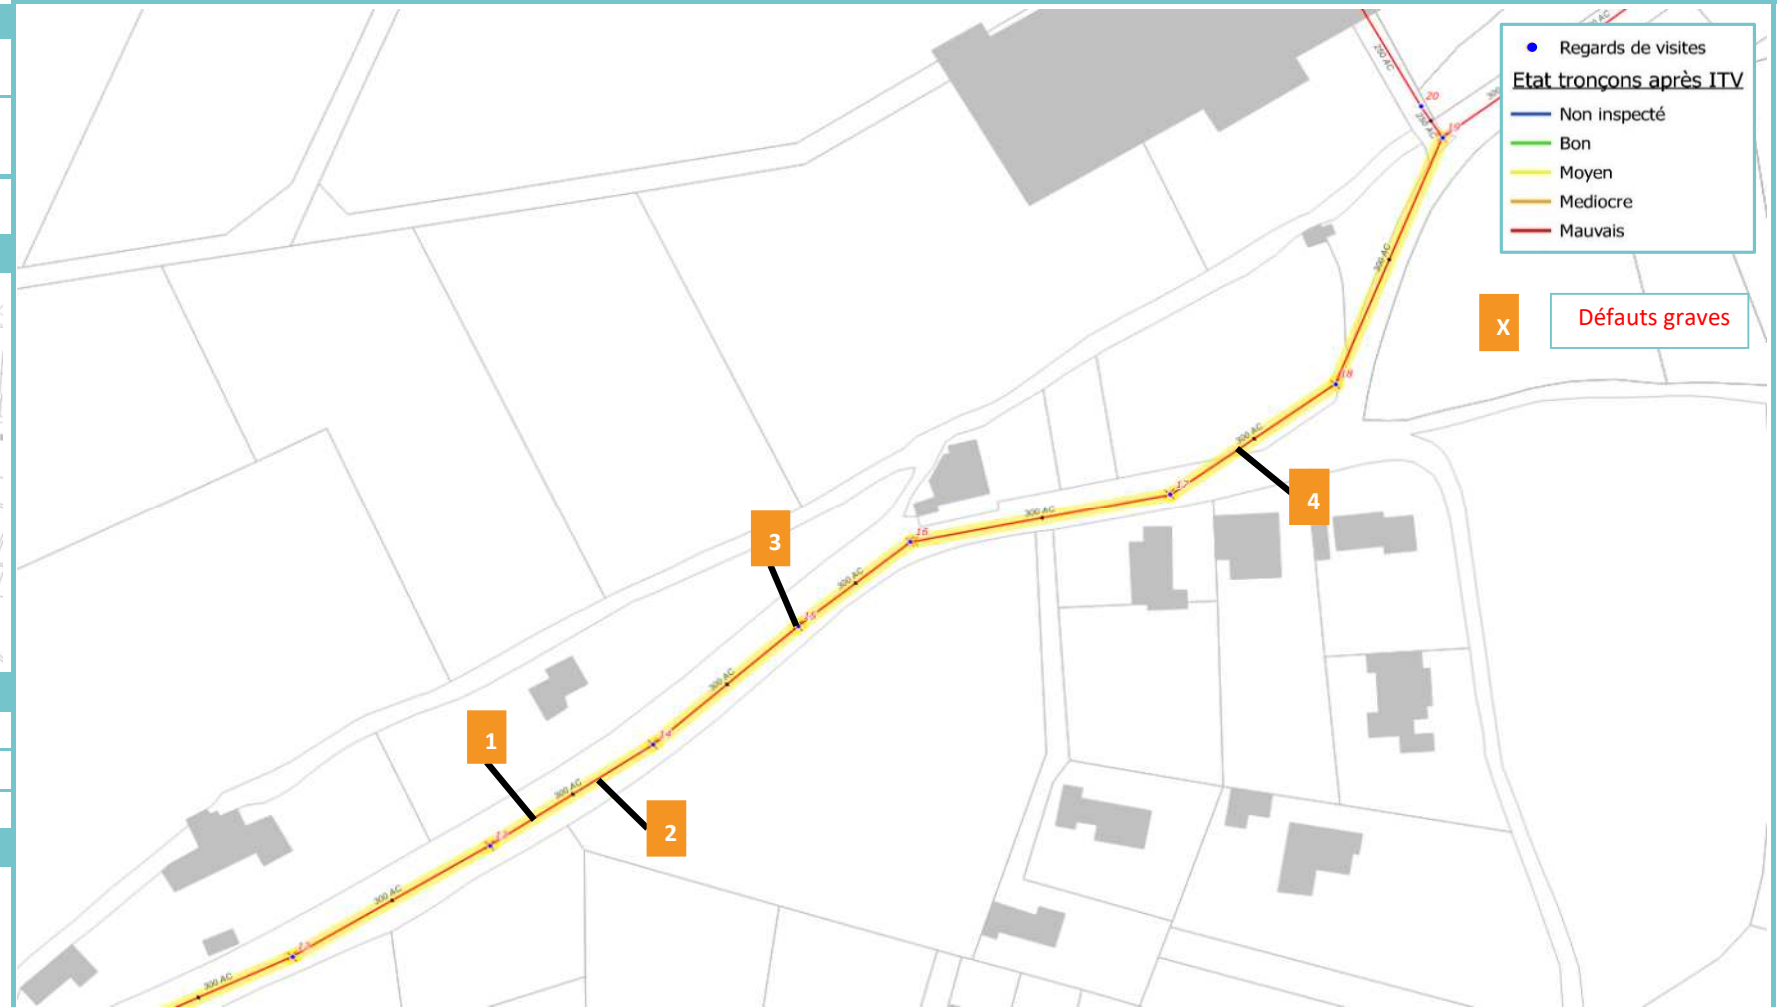
Collecteur majoritairement en AC : Etat général moyen.
Absence de défauts structurels graves.
Pas de défauts d'étanchéité majeurs identifiés (période d'inspection peu propice aux intrusions d'eaux claires)

<p>1</p> <p>29,0 m amont RV 13 Branchement pénétrant</p>	<p>2</p> <p>12,5 m amont RV 13 Décentrage</p>
<p>3</p> <p>RV 15 Obstruction de collecteur (graviers)</p>	<p>4</p> <p>29,0 m aval RV 18 Réparation de collecteur</p>

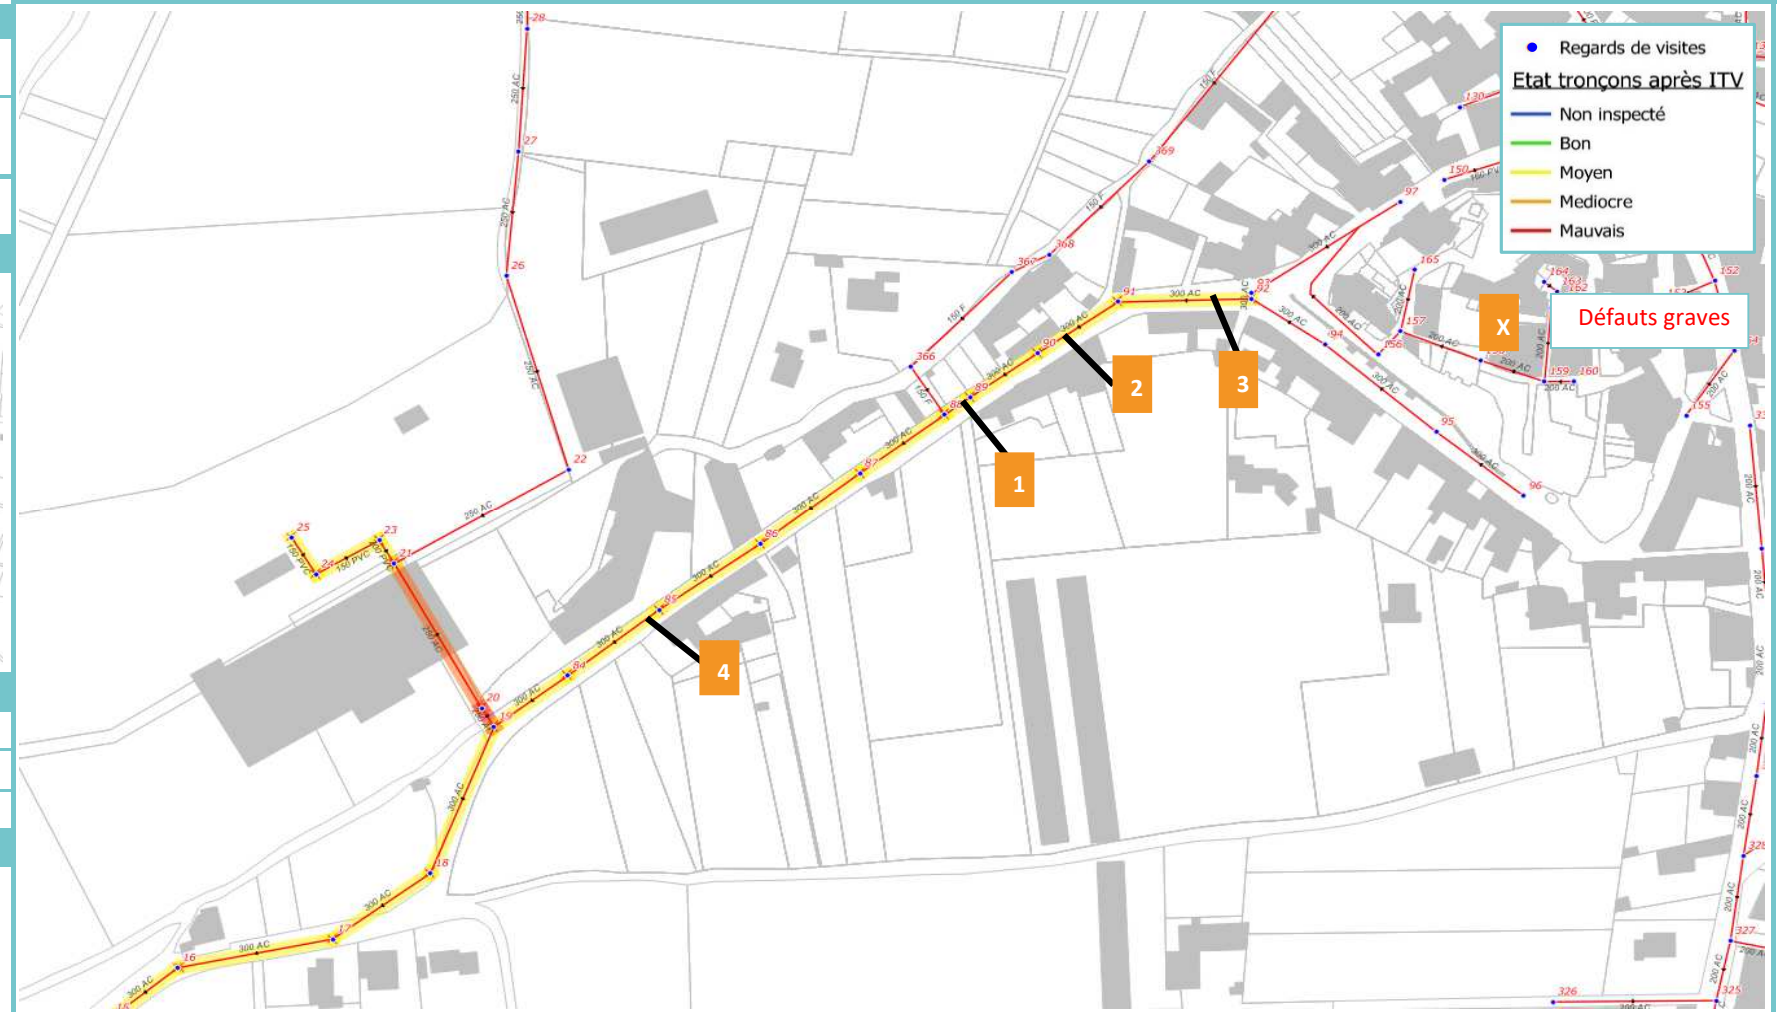
1	7,0 m amont RV 88 Anneau d'étanchéité rompu	2	48,2 m amont RV 88 Ecoulement continu depuis branchement
3	114,0 m amont RV 88 Réparation de collecteur	4	72,7 m amont RV19 Ecoulement continu depuis branchement

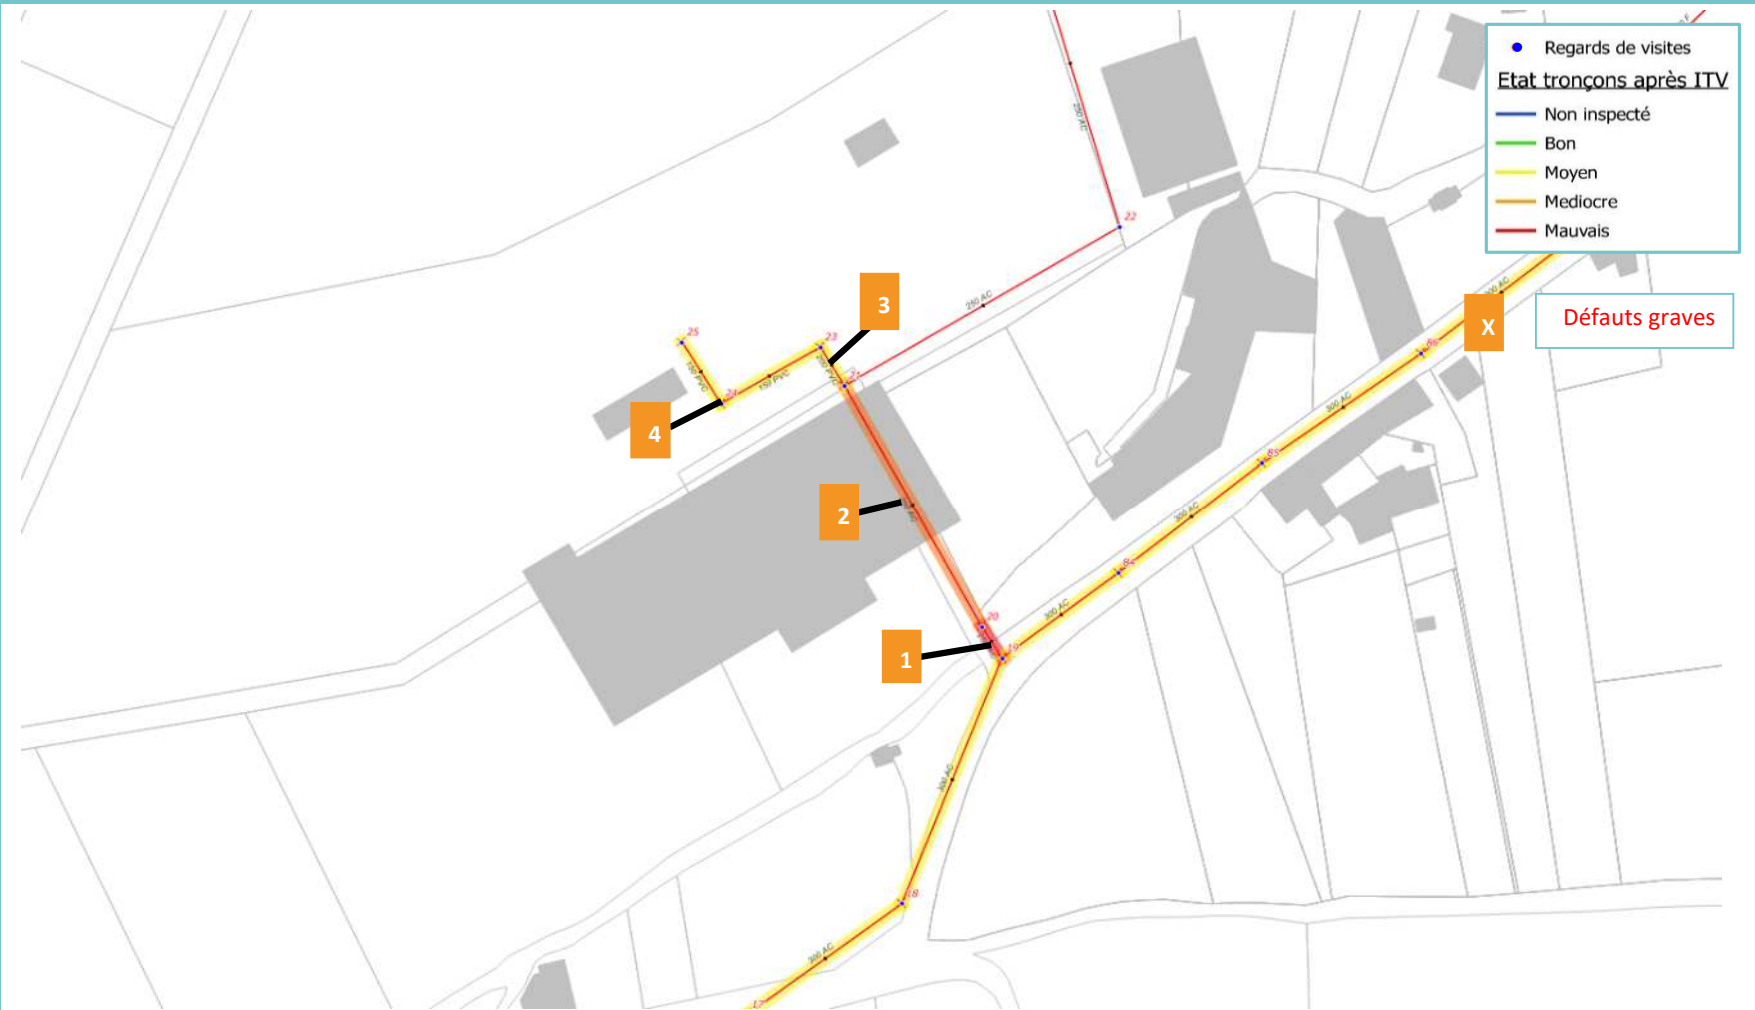
<p>1 1,0 m amont RV 19 Complexe racines, infiltration depuis la rivière</p>	<p>2 48,2 m amont RV 88 Casse de collecteur, infiltration</p>
<p>3 3,3 m aval RV 23 Flache importante</p>	<p>4 RV24 Infiltration dans la banquette du regard</p>

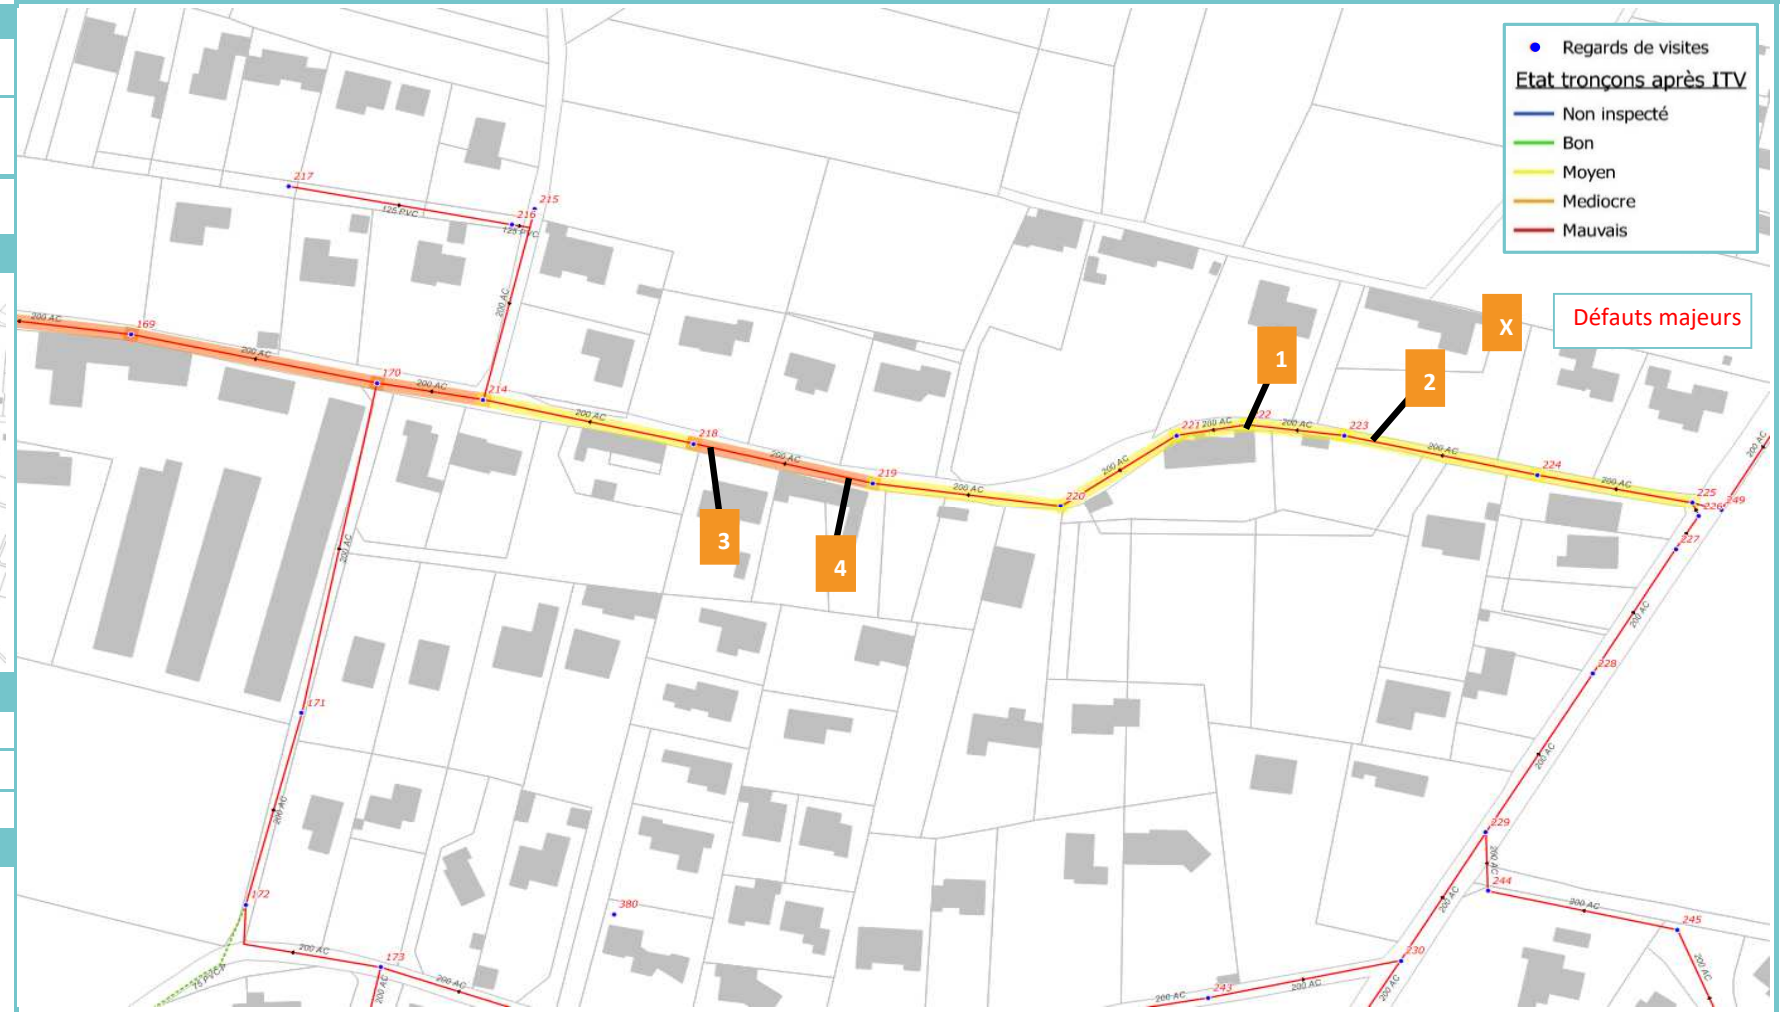
1	RV 222 Complexe racinaire dans le regard	2	54,7 m amont RV 221 Flache

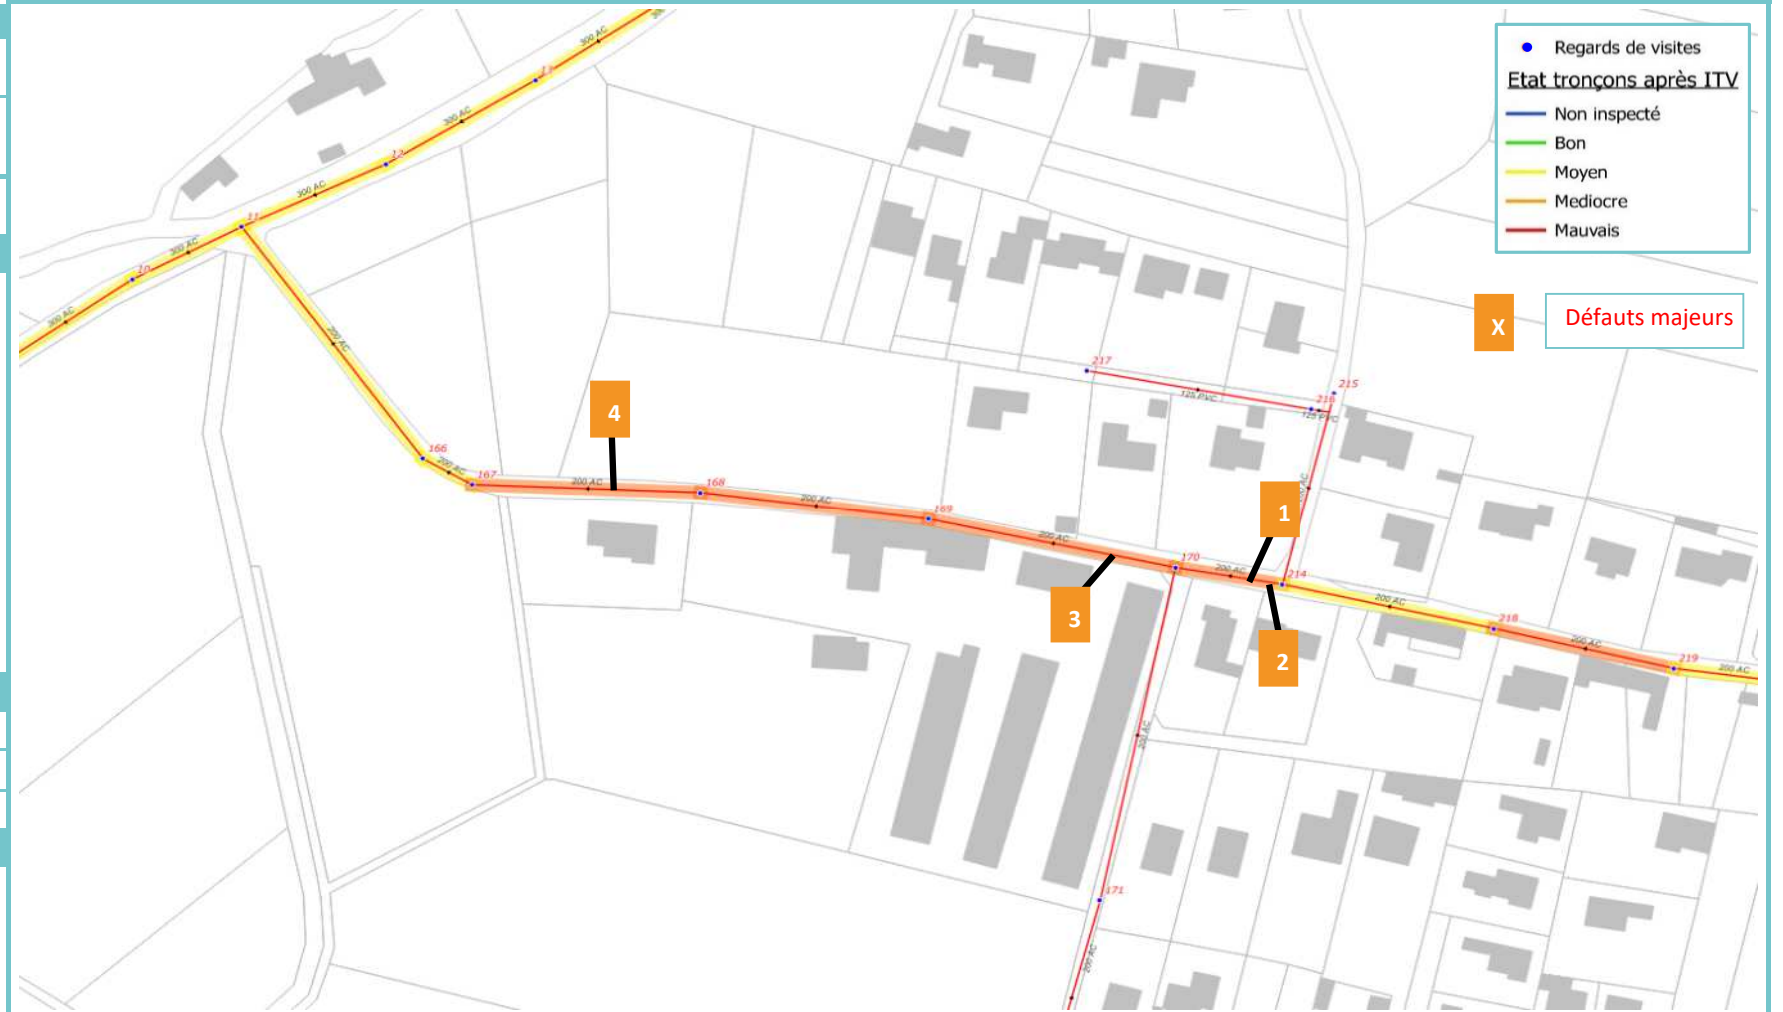
1	24,7 m amont RV 170 Infiltration depuis branchement	2	29,0 m amont RV 170 Obstruction de collecteur 30 % (dépot dur)
3	20,8 m aval RV 170 Infiltration au raccord du branchement	4	27,2 m aval RV 168 Infiltration au raccord du branchement
