# Commune de Manigod

## Etude d'optimisation des ressources pour l'alimentation en eau potable et neige de culture

*Phase 3 et 4: Propositions d'amélioration concernant l'alimentation en eau potable*

Décembre 2021

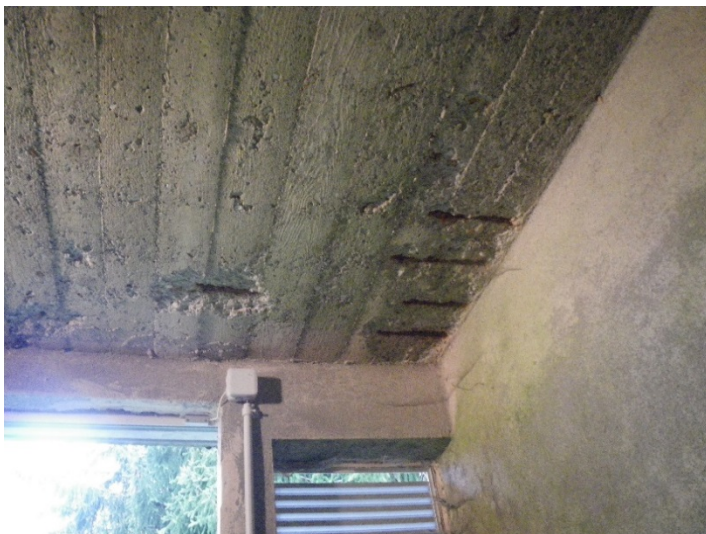
*Ferrailage de la dalle du plafond*

Travaux
Mise en place d'un dispositif anti intrusion
Maçonnerie: Dalle plafond
Panneau "Service des eaux" à l'entrée du périmètre rapproché
Changement de la grille d'aération
Mise en place de clapet anti-retour sur le trop plein
Changement de deux vannes
Mise en place d'un compteur sur adduction + télégestion
Mise en place d'un compteur sur TP + télégestion

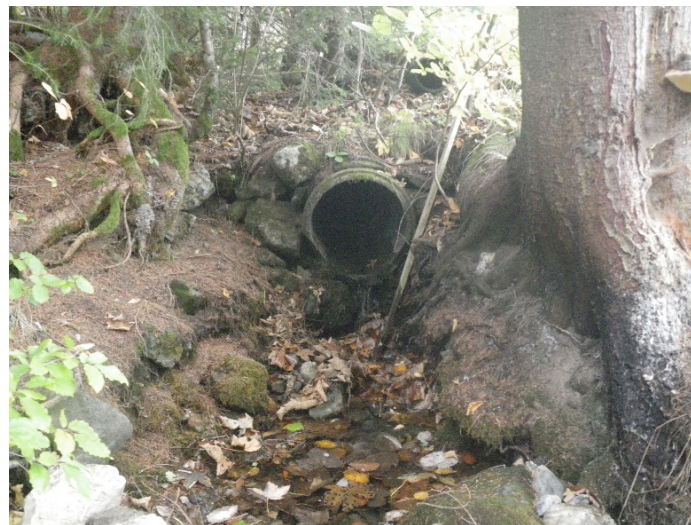
*Trop plein du captage*

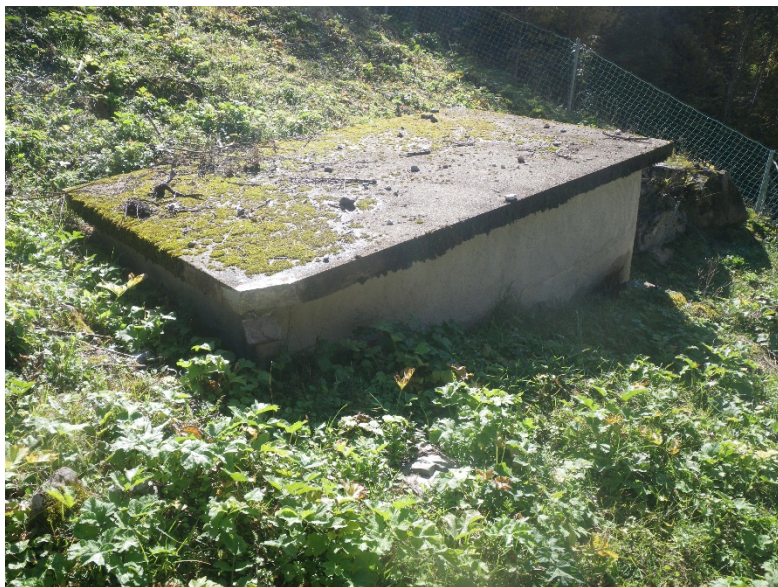
- Des traces d'infiltration sont apparentes sur les murailles de l'ouvrage
- Un clapet anti-retour sur le trop plein et un compteur télégeré au départ de l'adduction sont à prévoir
- Nettoyage de mousses

*Présence de mousse sur le plafond*

Travaux
Mise en place d'un dispositif anti intrusion
Maçonnerie: Etanchéité toiture et nettoyage de mousse
Panneau "Service des eaux" à l'entrée du périmètre rapproché
Mise en place de clapet anti-retour sur le trop plein
Capot foug avec cheminée d'aération
Mise en place d'un compteur sur adduction + télégestion + électricité

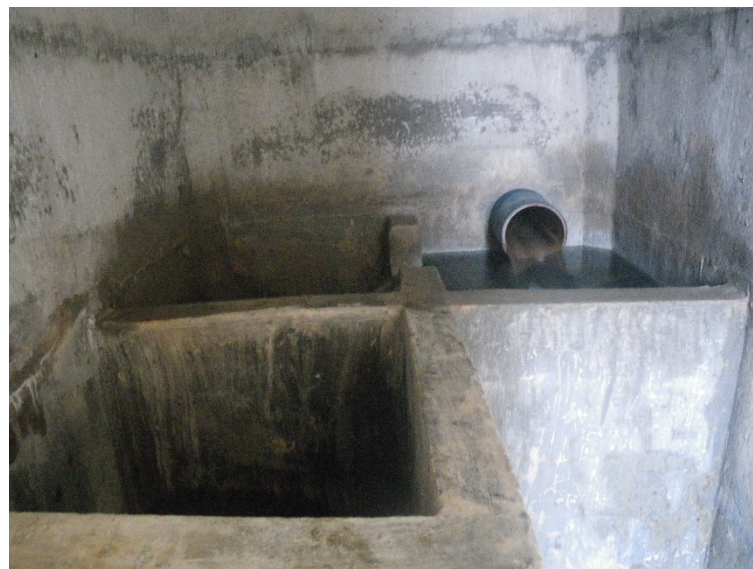
*Traces d'infiltration*

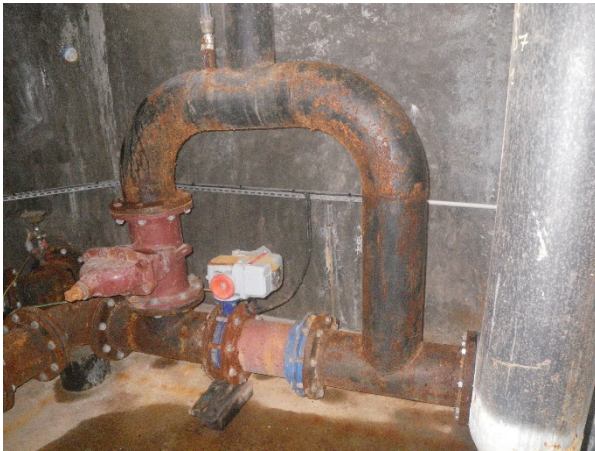
- Maçonnerie extérieure endommagée (fissures, effritements,...)
- Présence de canalisations corrodées au niveau de la chambre de vannes
- Des infiltration d'eau apparentes à l'intérieur de l'ouvrage et au niveau des cuves
- L'âge de l'ensemble des compteurs dépassant les 10 ans (changement recommandé)
- Des pavés en verre non occultés

*Conduites corrodées*

Travaux
Reprise de la maçonnerie et enduits de perméabilité pour les infiltrations intérieures et extérieures
Remplacement des compteurs+ mise en place de compteur sur l'adduction
Reprise des conduites et vannes corrodées de la chambre de vanne
Reprise de deux vannes motorisées+télégestion
Dispositif d'anti-intrusion
Sécuriser l'accès aux cuves: Echelle à crinoline+Echelle inox simple+Cross maintien +Anneau d'encrage
Pavés de verre à occulter
Sécuriser l'accès à la cuve: Echelle inox+Rambarde+Garde corps

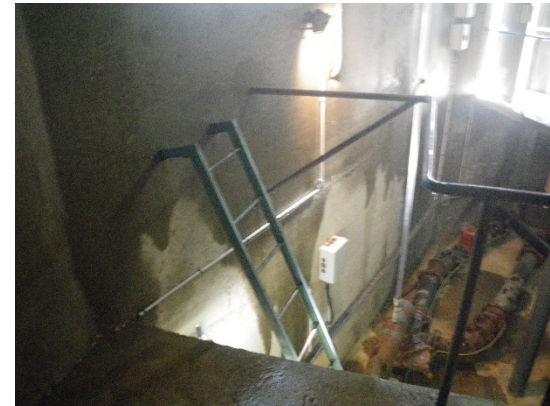
*Accès à la cuve 2 et traces d'infiltration sur l'ensemble de l'ouvrage*

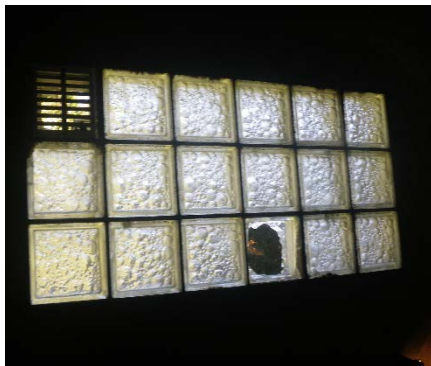
*Pavé en verre cassé et non occulté*

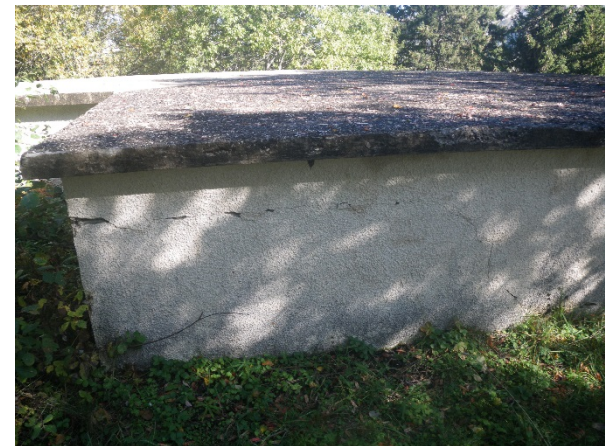
*Fissures sur la maçonnerie extérieure*

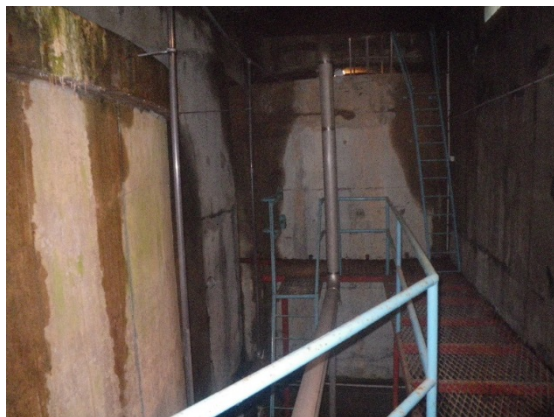
L'état extérieur du réservoir présente des fissurations et des traces d'infiltration. Des traces d'infiltration et d'intrusion sont également apparentes sur les façades extérieures des cuves et maçonnerie intérieure. L'état de la maçonnerie est globalement mauvais.

*Traces d'infiltration d'eau sur les cuves et muraille extérieure*

Travaux
Etanchéité: Reprise enduits et maçonnerie de l'ouvrage intérieur et extérieur
Pavés de verre à occulter
Remplacement du compteur de distribution
Mise en place de dispositif anti-intrusion
Crépine sur la distribution
Reprise des deux échelles fixes + Garde corps
Echelle à crinoline cuve 1+crosse de maintien
Reprise caillebotis
Mise en place d'un compteur télégré sur l'adduction
Reprise des conduites et vannes corrodées

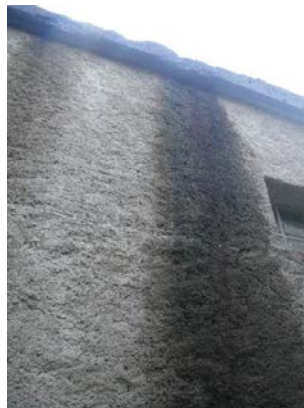
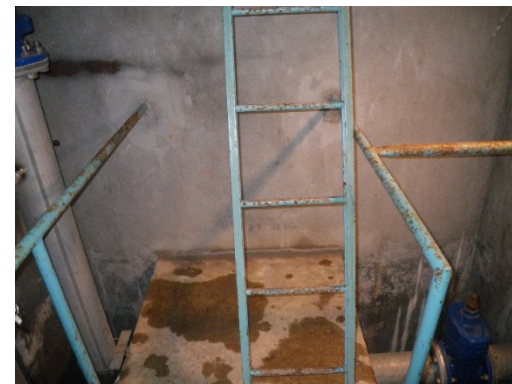
Suite à notre visite, nous avons pu noter des corrosions sur les vannes, conduites, échelles de cuves et crépine sur la distribution.

*Echelles et garde-corps corrodés*

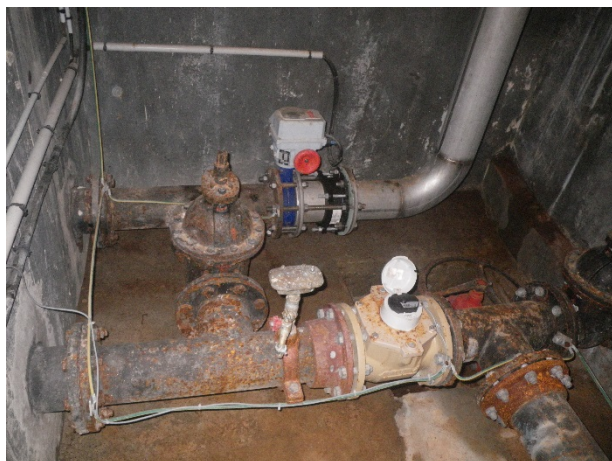
*Caillebotis et conduites corrodés*

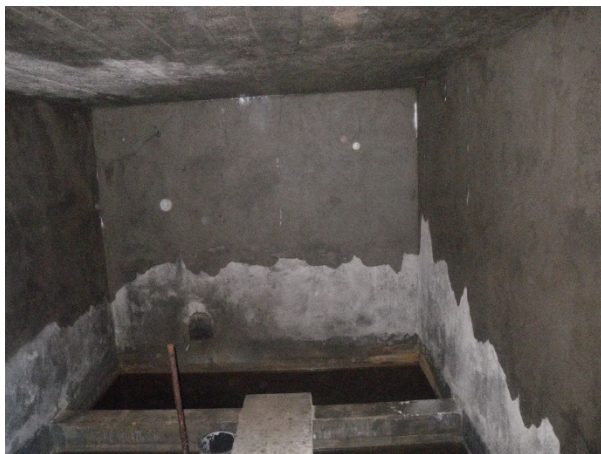
- Vannes et crépines usées
- Grilles de ventilation corrodées
- Traces d'infiltration intérieures sur l'ensemble de l'ouvrage

*Traces d'infiltration*

Travaux
Changement de la porte et décapage de mousses
Création de deux compteurs sur les conduites de départ
Raccordement à la télégestion + électricité
Mise en place d'un dispositif anti-intrusion
Infiltration dans la chambre: Reprise de la maçonnerie et enduit intérieurs et extérieur
Clapet anti-retour sur vidange
Changement de 2 crépines et 3 vannes et 2 Trop Plein
Remplacement de l'échelle en Inox et grilles de ventilation

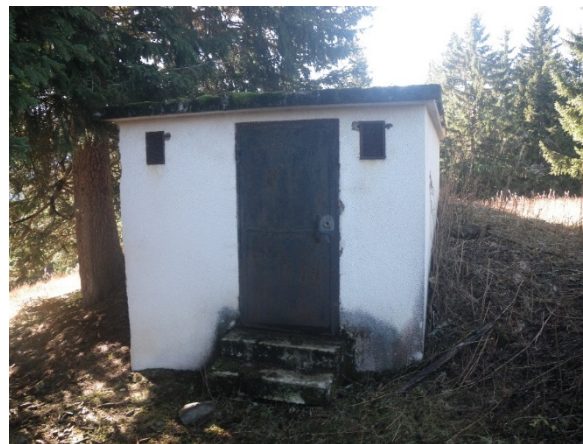
L'état extérieur de l'ouvrage présente des anomalies: infiltrations apparentes, porte corrodée et présence de mousse sur le plafond.

*Etat extérieur de l'ouvrage*

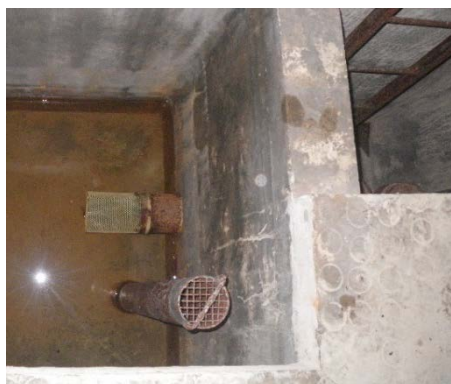
*Crépine, trop plein et échelle corrodés*

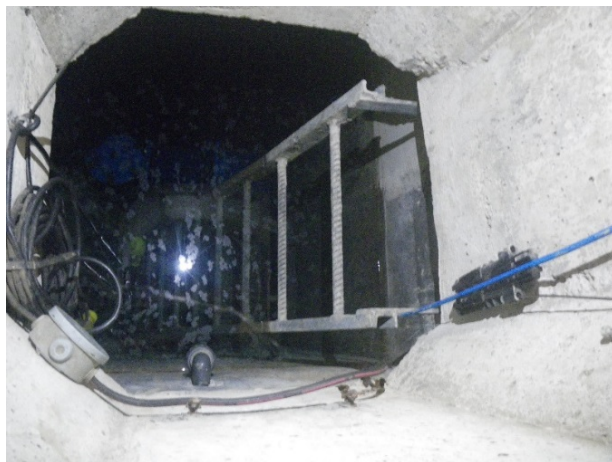
La mise en place d'un barreaudage au niveau de l'accès à la cuve pourra être envisagé afin de garantir la sécurité lors des interventions techniques

Travaux
Barreaudage anti-chutes pour l'accès à la cuve

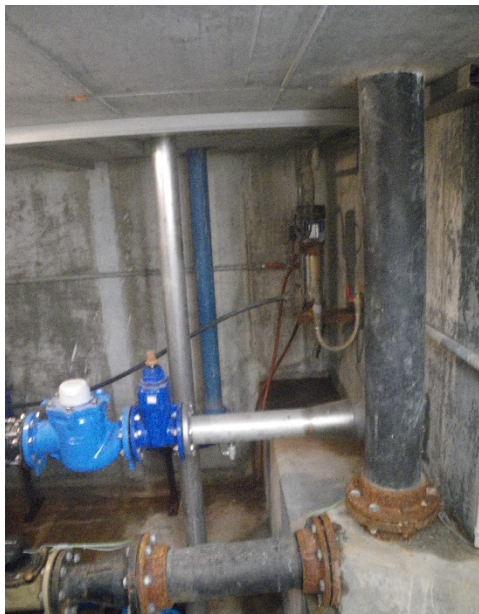
- Le robinet à flotteur non fonctionnel
- Des traces de corrosion dans la chambre de vanne
- La présence de traces d'animaux au alentour du périmètre du réservoir

*Brides corrodées*

Travaux
Mise en place d'un dispositif anti-intrusion
Pavés de verre à occulter
Reprise des compteurs d'adduction et distribution
Reprise des tronçons corrodés de la conduite d'adduction
Reprise de la conduite d'adduction en fonte + maçonnerie + grille au passage du béton
Robinet à flotteur et ventouse à reprendre
Trop plein et son support à reprendre + Vidange et vanne
Capot d'aération de la cuve
Support pompe à changer
Clôture autour du réservoir : présence d'animaux

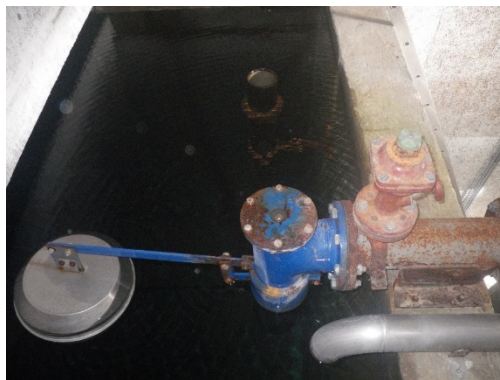
*Robinet à flotteur non fonctionnel*

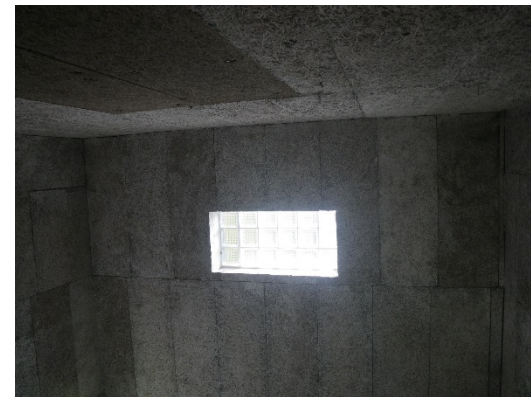
*Pavé à occulter*

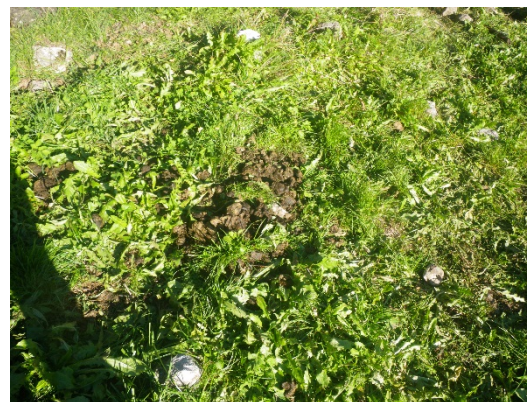
*Crottins d'ânes*

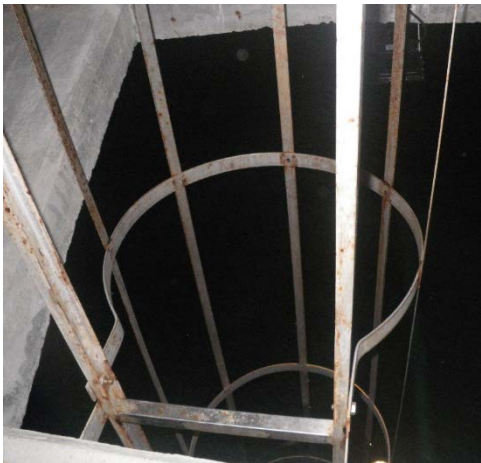
- Reprendre l'échelle à crinoline d'accès à la cuve
- Occulter les deux pavés en verre.

*Echelle à crinoline*

Travaux
Pavés de verre à occulter
Remplacement de l'échelle à crinoline

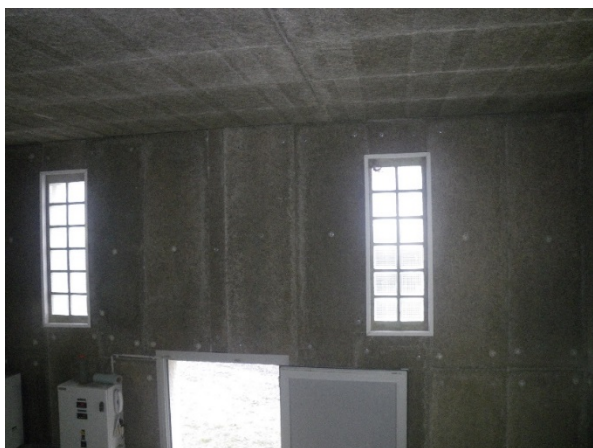
*Pavés en verre*

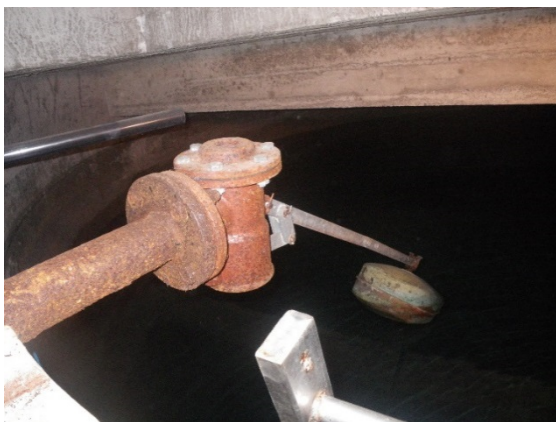
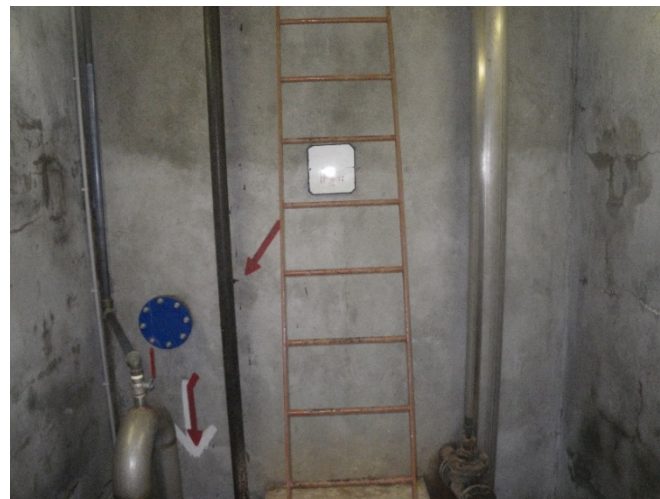
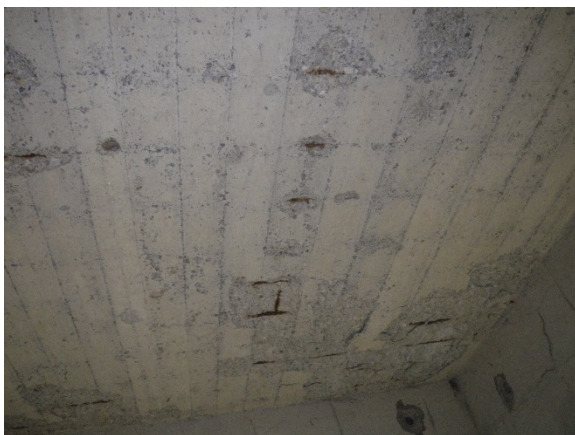
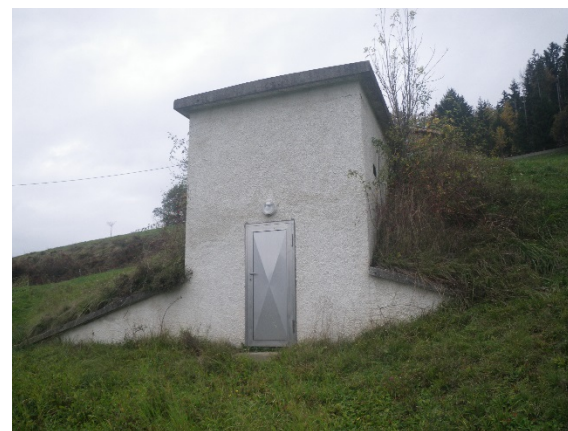
- L'ancienne alimentation de secours de Croix Fry présente un état dégradé et pourra être démontée.
- L'échelle d'accès à la cuve est à reprendre
- Le béton du plafond est à reprendre suite à l'apparition du ferrailage oxydé
- Un entretien régulier/défrichage du périmètre du réservoir est à prévoir

Travaux
Réparation dalle plafond
Fauchage et débroussaillage
Reprise conduites de vidange et TP + Crépine + Vanne
Remplacement des compteurs d'adduction et distribution
Remplacement escalier en Inox vers cuve
Mise en place d'un dispositif anti-intrusion

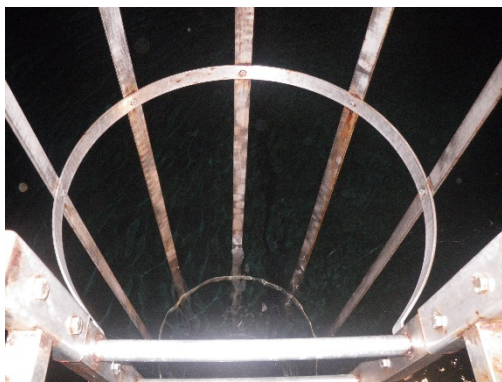
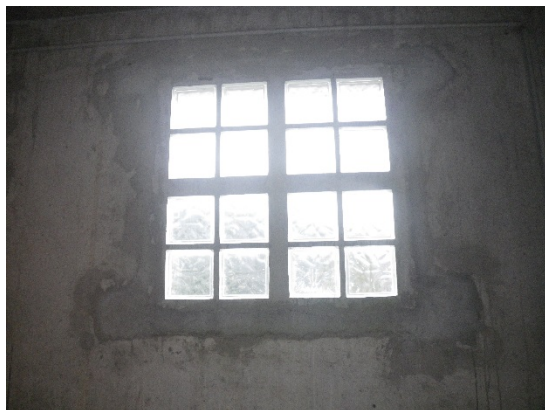
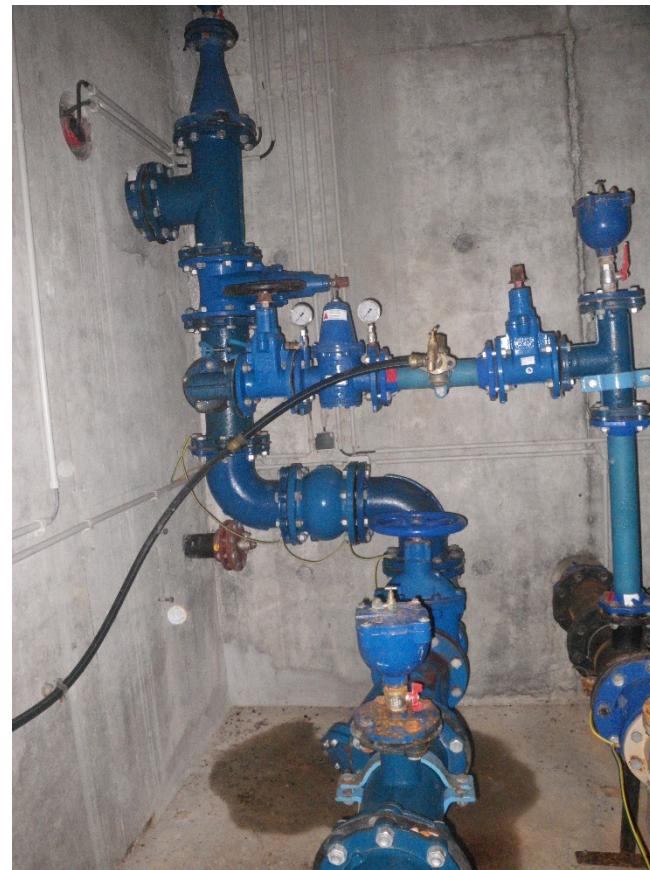
- Remplacement d'une vanne fuyarde sur l'adduction
- Reprise de l'échelle à crinoline d'accès à la cuve
- Pavés de verre à occulter

*Traces de fuites*
