## COMMUNE DE VALENCIN

## ASSAINISSEMENT DES EAUX USEES

## ETUDE DIAGNOSTIQUE

### Station d'épuration

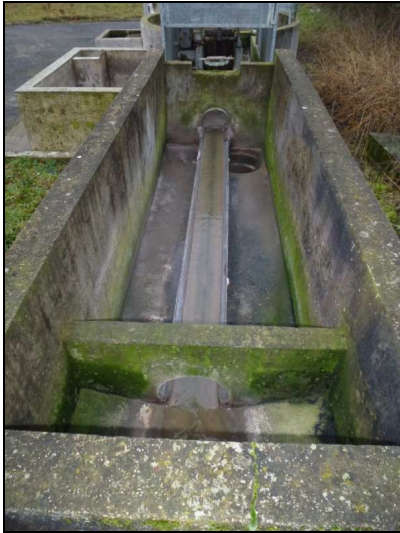
Fig. 3-a : Photographie du dégrilleur

Le dégrilleur de type courbe est de conception ancienne. Les refus de dégrillage difficilement accessibles et non compactés nécessitent une manutention délicate. Les ouvrages sont à l'air libre, en cas de gel, les refus se solidifient, ce qui accroît la difficulté d'évacuation.

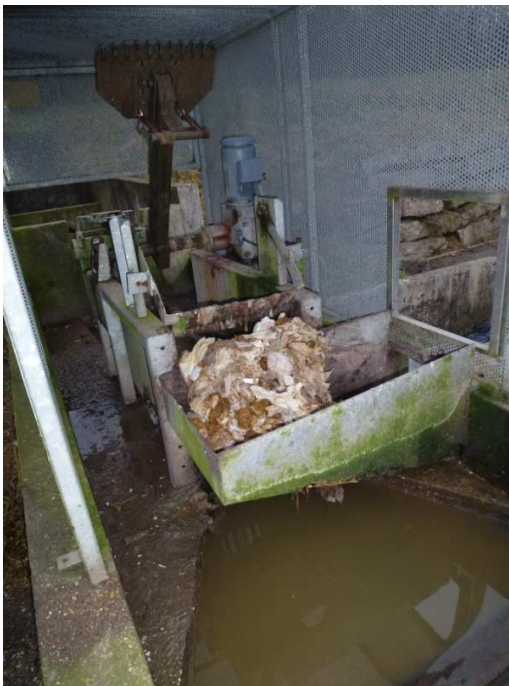
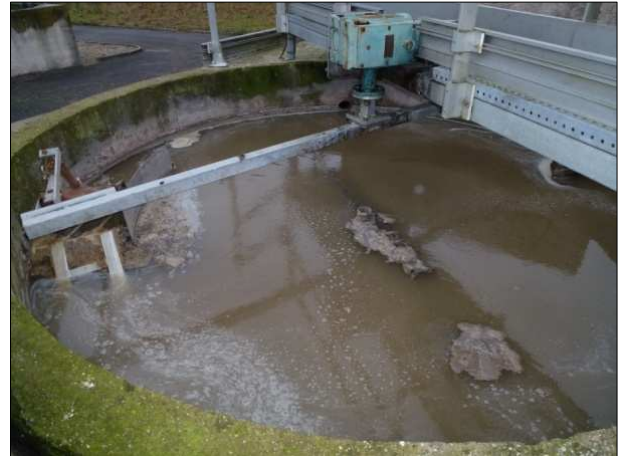
Fig. 3-b : Bac à sable (à gauche) et bac à graisse (à droite)

La conception actuelle des bacs à sable et à graisse n'offre pas de sécurité suffisante lors de l'évacuation des refus.

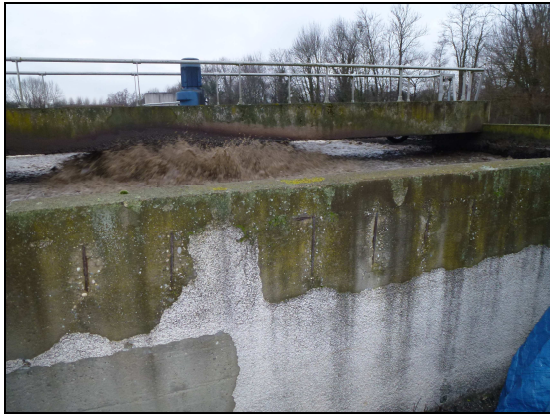
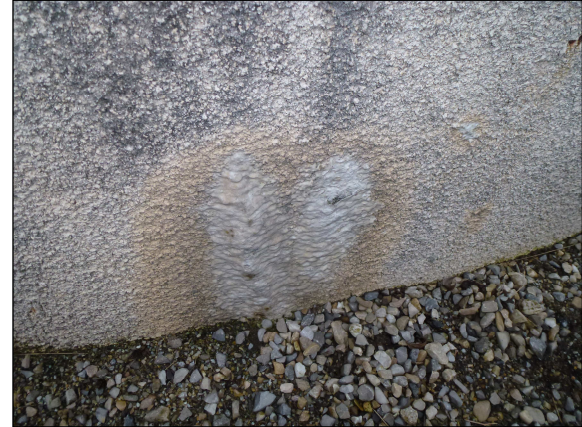
Fig. 3-c : Photographies du bassin d'aération

- Importante altération du béton,
- Ferrailages apparentes à l'extérieur de l'ouvrage avec corrosion marquée (épaisseur de couverture des aciers insuffisante),

- Quelques fissures avec présence de concrétions.

- Le bassin d'aération est de forme rectangulaire : cette géométrie ne permet pas d'assurer une aération homogène des effluents du fait de la présence de zone morte dans les angles. La surverse, qui amène les effluents vers le clarificateur, amplifie le phénomène du fait de son avancée dans le bassin,

Afin de connaître véritablement l'état actuel des bétons, une étude précise serait nécessaire avec vidange des bassins (problème de la continuité de service).

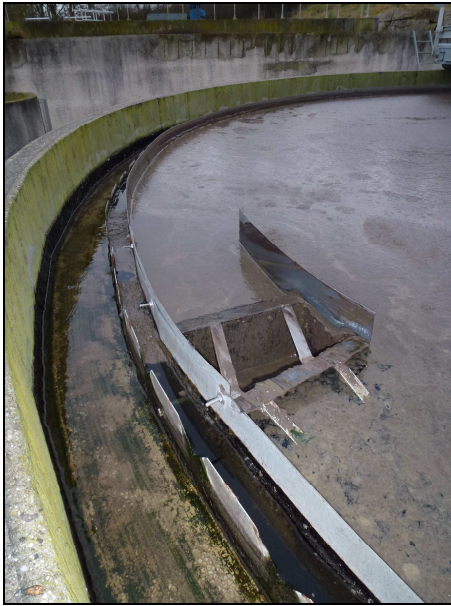
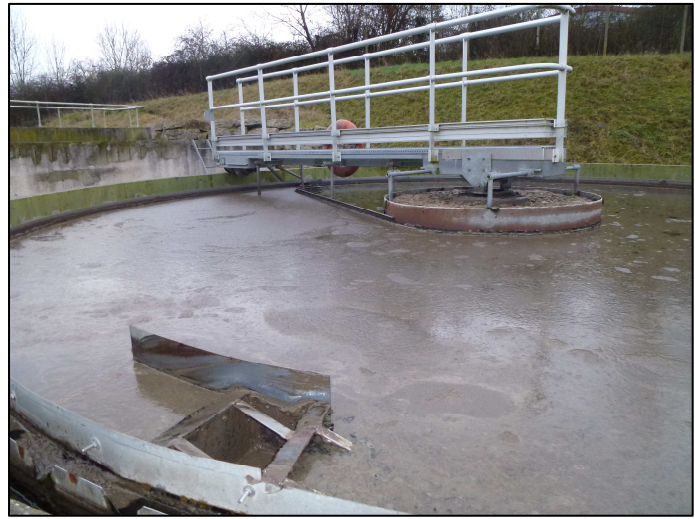
Fig. 3-d : Photographies du clarificateur

- Fissures
- Détérioration du béton,
- Etc.

Les travaux nécessaires afin de réhabiliter le génie civil sont lourds et la longévité des ouvrages repris n'est pas garantie.

- Le clarificateur n'est plus d'aplomb. On observe une légère inclinaison, l'eau clarifiée ne déversant pas de manière égale sur le pourtour de l'ouvrage. Le clarificateur subit des pertes de boues à cause d'à-coups hydraulique (mise en route/arrêt de la recirculation des boues),
