# COOPERATIVE A.T.EAU

## Fiche d'identité déversoir d'orage

○ <b>Numéro du DO :</b>	3	<b>Adresse :</b> Ch. de Pillery
○ <b>Commune :</b>	VALENCIN	<b>Capacité en EH :</b> /
○ <b>Destination du rejet :</b>	Réseau EP	
○ <b>Date de la visite :</b>	05/01/13

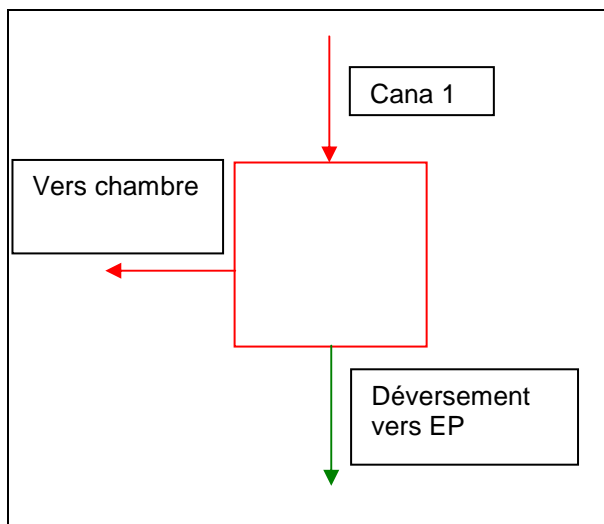
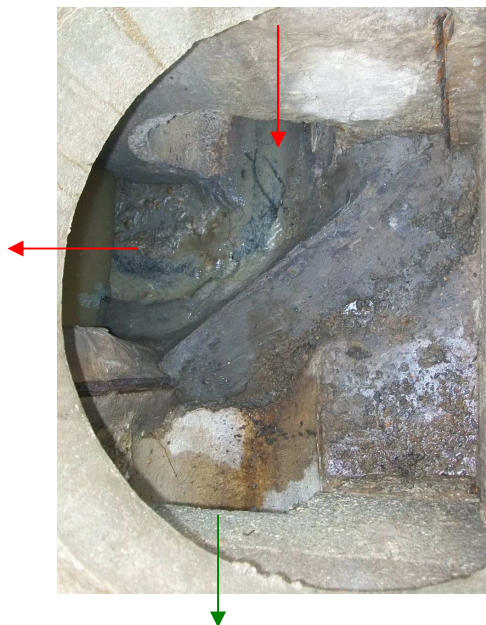
L'ouvrage reçoit une canalisation amont unitaire de diamètre 400mm. Un seuil frontal mène les effluents vers une chambre bétonnée servant de piège à sable. En cas de débit important les effluents passent par-dessus le seuil et rejoignent une canalisation de déversement également en diamètre 400mm.

On notera que l'exutoire de cette chambre est une canalisation unitaire en dn200mm.

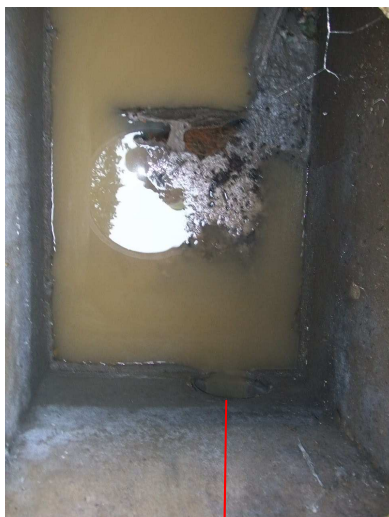
La chambre bétonnée située à côté du déversoir sert visiblement de piège à sable.

Vers le réseau unitaire  
(débit conservé)

Lors de notre visite, le fond est très colmaté : un curage est à prévoir.

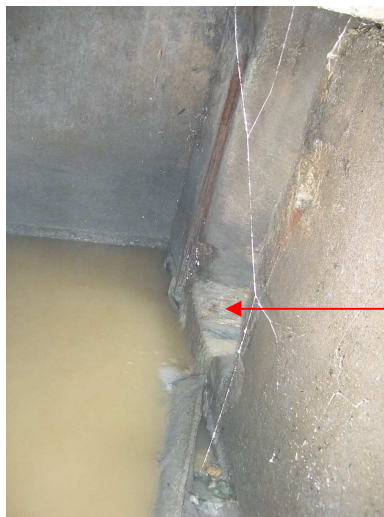
Depuis le déversoir  
(débit conservé)
